Asbestinventarisatetest

Brandstraat 174A, 2400 Mol

Attestnummer : 20240215-000220.001

Uitgegeven op : 15.02.2024

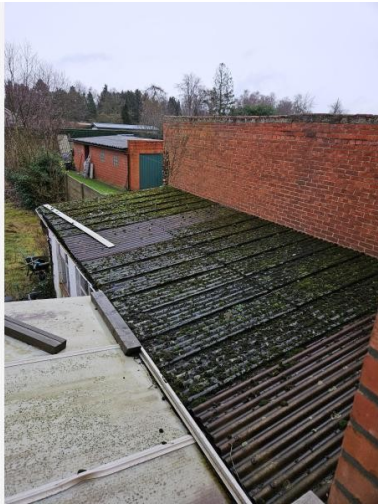
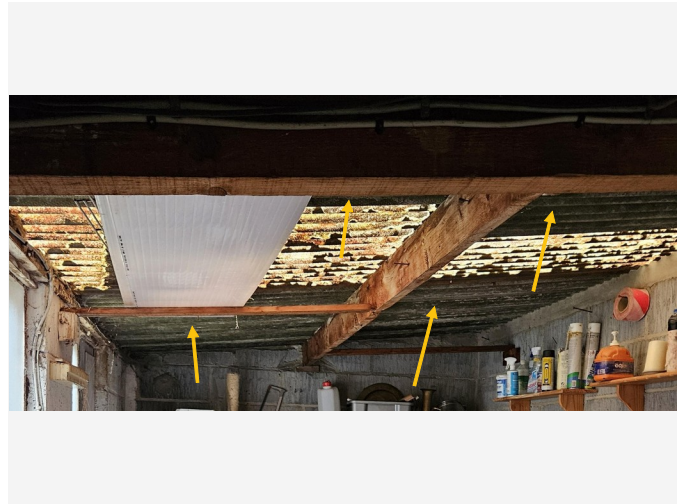
Het asbestmateriaal valt onder de mijlpaal van 2034.

Reinigen/afschuren/ontmossen golfplaten (golfplaten mogen op geen enkele manier gereinigd of afgeschuurd worden. Totaalverbod sinds 27 april 2019)

Eindbeoordeling materiaalrisico	Hoog materiaalrisico en/of hoge kans op vezelvrijgave
Opmerking	Wegens vorming korstmos als matig verweerd beschouwd.

Gebondenheid	Categorie 1: hechtgebonden in oorsprong
Asbestsoort (vezeltype)	Crocidoliet aanwezig
Asbestconcentratie	Laag (< 50%)
Afschermingsgraad van het gehele materiaal	Geheel of deels (ook) vrij aan de binnenlucht
Toestand van het materiaal	Matig beschadigd, matig verweerd

Beschrijving	Golfplaten
--------------	------------

Dringend verwijderen

- Verwijder dit asbestmateriaal zo snel mogelijk. Volg de toestand goed op.

- Eenvoudige handelingen: mag via doe-het-zelf of door werknemer(s) met opleidingsattest eenvoudige handelingen
EH via doe-het zelf Dragen van de nodige beschermingsmiddelen (mondmasker ffp3, handschoenen, tyvec). Indien mogelijk de ondervloer afdekken , golfplaten voorzichtig verwijderen, extra fixeren, niet breken , niet gooien, onmiddellijk verpakken of voorzichtig in container met asbest bag plaatsen. Indien golfplaten in slechte staat zijn en kans bestaat op breken : Eenvoudige handeling opgeleid personeel , alle werknemer(s) moeten wel beschikken over een opleidingsattest eenvoudige handelingen 8u

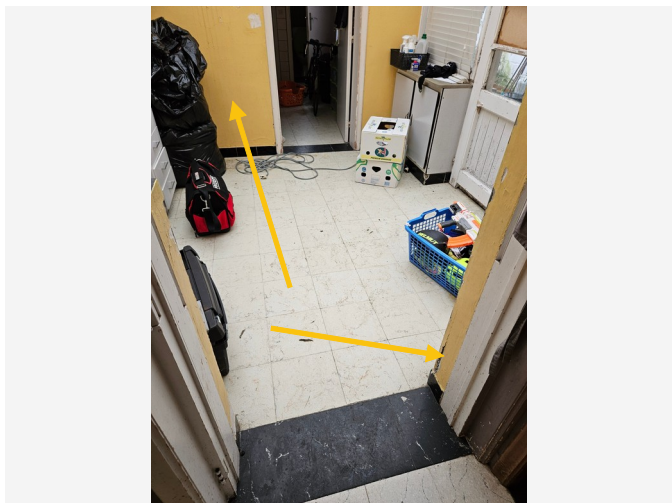
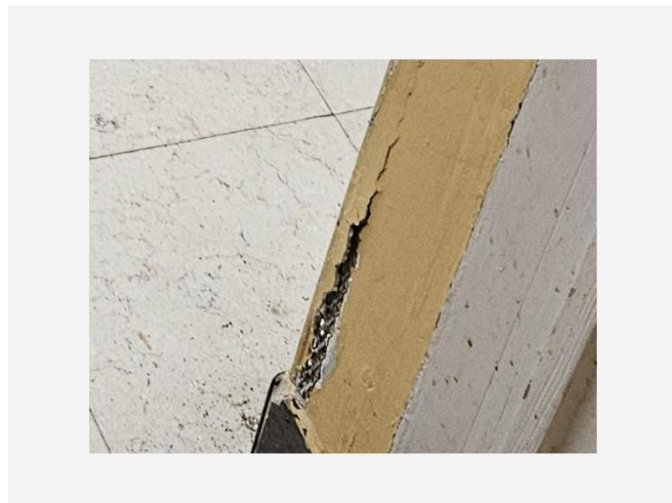
Fiche 2: Gele platen ruimte tussen keuken en wasruimte

Het asbestmateriaal valt onder de mijlpaal van 2040.

Eindbeoordeling materiaalrisico	Hoog materiaalrisico en/of hoge kans op vezelvrijgave
---------------------------------	---

Gebondenheid	Categorie 1: hechtgebonden in oorsprong
Asbestsoort (vezeltype)	Crocidoliet aanwezig
Asbestconcentratie	Laag (< 50%)
Afschermingsgraad van het gehele materiaal	Geheel of deels (ook) vrij aan de binnenlucht
Toestand van het materiaal	Matig beschadigd, matig verweerd

Dringend verwijderen

- Verwijder dit asbestmateriaal zo snel mogelijk. Volg de toestand goed op.
- Voer bijkomende staalname(s) uit.

- Eenvoudige handelingen: mag via doe-het-zelf of door werknemer(s) met opleidingsattest eenvoudige handelingen
Opleid personeel (8u basisopleiding asbest)

indien de platen eenvoudig te verwijderen zijn zonder kans op breken kan dit via doe-het-zelf of door werknemer(s) met opleidingsattest eenvoudige handelingen; Dek de vloer af met plastic folie . dragen van de nodige beschermingsmiddelen (mondmasker ffp3, handschoenen,tyvec) Fixeer het plaatmateriaal , de asbesthoudende platen één voor één en in hun geheel verwijderen. Niet gooien, niet breken. Reinig nadien de draagstructuur met vochtige doeken (+stofzuiger met absoluut filter kan niet gehoord worden dus voor een particulier niet mogelijk .) Alle werknemer(s) moeten wel beschikken over een opleidingsattest eenvoudige handelingen 8u.

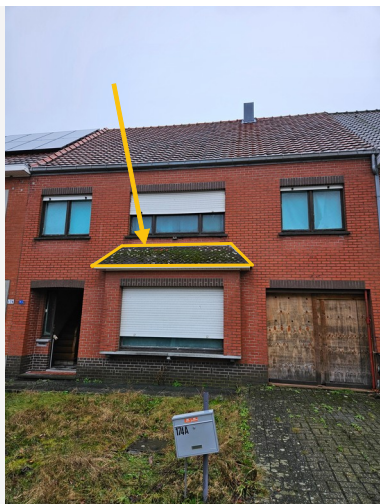
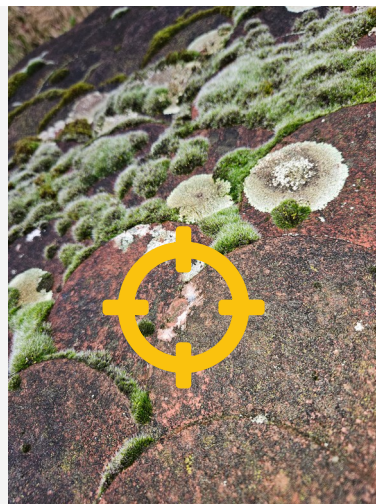
Het asbestmateriaal valt onder de mijlpaal van 2034.

Eindbeoordeling materiaalrisico	Verhoogd materiaalrisico en/of verhoogde kans op vezelvrijgave
---------------------------------	--

Gebondenheid	Categorie 1: hechtgebonden in oorsprong
Asbestsoort (vezeltype)	Crocidoliet aanwezig
Asbestconcentratie	Laag (< 50%)
Afschermingsgraad van het gehele materiaal	Geheel of deels vrij aan de buitenlucht
Toestand van het materiaal	Matig beschadigd, matig verweerd

#	Type	Referentie	Resultaat
3.1	Puntmonster	5	Crocidoliet, Chrysotiel

Beschrijving	Leien afdakje voorgevel
Omgeving	Buiten
Primaire drager	Schuin dak
Asbestmateriaal	Dak- en gevelbekleding - Lei, shingle
Bindmiddel van asbestmateriaal	Cement
Gebondenheid op basis van bindmiddel	Hecht
Hoeveelheid (oppervlakte - aantal)	<ul style="list-style-type: none">• 1,50 m² - 1 stuk
Totale oppervlakte	1,50 m ²
Eenvoudig bereikbaar	Ja
Bevestigingswijze	<ul style="list-style-type: none">• Geklemd
Identificatiemethode	Vaststelling met monstername
Destructieve handeling voor identificatie	Nee
Opmerking	<p>Er werd een staal genomen aan een uitstekend stuk waardoor de waterdichtheid van de dakbedekking niet in het gedrang komt.</p> <p>De vermelde oppervlaktes, diktes en volumes betreffen een beredeneerde schatting. Er worden geen rechten verleend aan deze oppervlaktes/diktes/volumes.</p>

Verwijderen

- Verwijder dit asbestmateriaal zo snel mogelijk. Volg de toestand goed op.

- Eenvoudige handelingen: mag via doe-het-zelf of door werknemer(s) met opleidingsattest eenvoudige handelingen
EH via doe-het zelf Dragen van de nodige beschermingsmiddelen (mondmasker ffp3, handschoenen,tyvec). Indien mogelijk de ondervloer afdekken , leien voorzichtig verwijderen, extra fixeren, niet breken , niet gooien, onmiddellijk verpakken of voorzichtig in container met asbest bag plaatsen.

Indien leien in slechte staat zijn en kans bestaat op breken : Eenvoudige handeling opgeleid personeel , alle werknemer(s) moeten wel beschikken over een opleidingsattest eenvoudige handelingen 8u

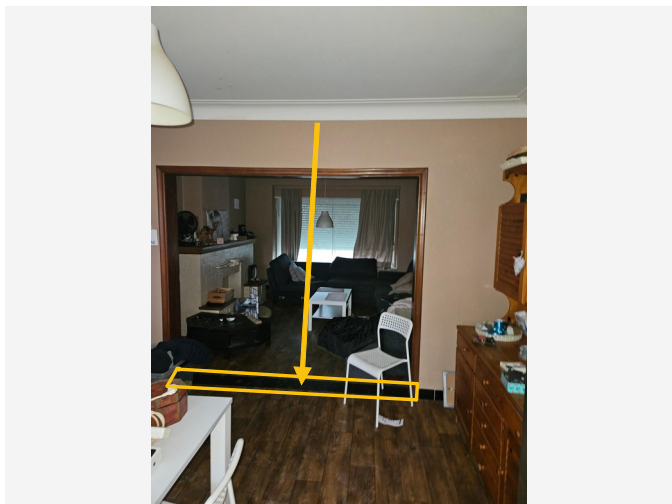
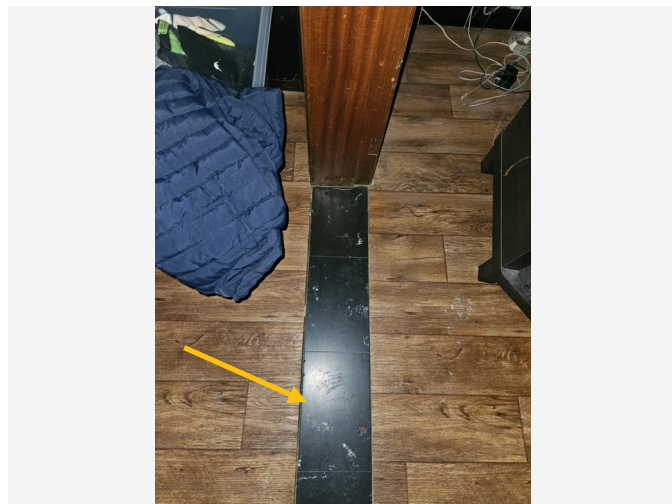
Het asbestmateriaal valt onder de mijlpaal van 2040.

Eindbeoordeling materiaalrisico	Laag materiaalrisico en/of verlaagde kans op vezelvrijgave
---------------------------------	--

Gebondenheid	Categorie 1: hechtgebonden in oorsprong
Asbestsoort (vezeltype)	Alleen chrysotiel
Asbestconcentratie	Laag (< 50%)
Afschermingsgraad van het gehele materiaal	Geheel of deels (ook) vrij aan de binnenlucht
Toestand van het materiaal	Licht beschadigd, licht verweerd. Intact materiaal type Pical – asbestboard of categorie III 'gebondenheid'

Beschrijving	zwarte massal dorpels
Omgeving	Binnen
Primaire drager	Vloer
Asbestmateriaal	Plaat, paneel, tablet - Type Massal
Bindmiddel van asbestmateriaal	Cement
Gebondenheid op basis van bindmiddel	Hecht

Zorgvuldig beheren

- Zorg voor een veilig beheer. Vermijd het beschadigen van het asbestmateriaal. Controleer de toestand jaarlijks op wijzigingen.

- Eenvoudige handelingen: mag via doe-het-zelf of door werknemer(s) met opleidingsattest eenvoudige handelingen
EH via doe-het zelf : De dorpels of tabletten kunnen voorzichtig losgebeiteld worden , extra bevochtigen om stof te voorkomen + dragen van de nodige beschermingsmiddelen (mondmasker ffp3, handschoenen,tyvec) verpakken in plastic folie en afvoeren naar het containerpark als hechtgebonden asbestafval.

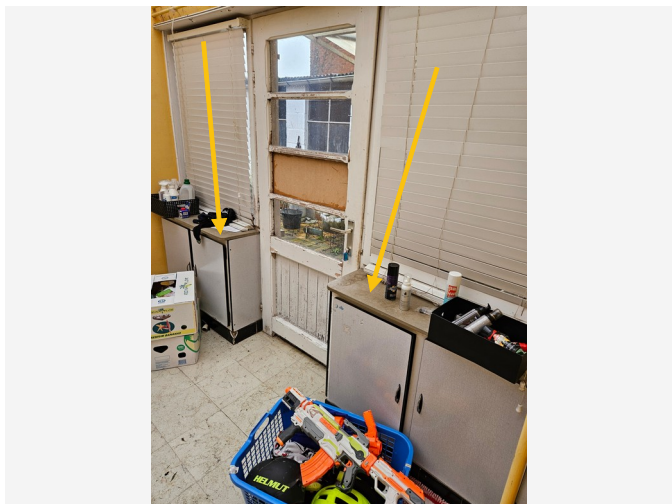
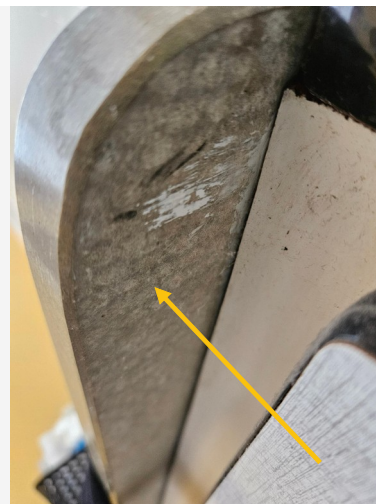
Het asbestmateriaal valt onder de mijlpaal van 2040.

Eindbeoordeling materiaalrisico	Zeer laag materiaalrisico en/of zeer lage kans op vezelvrijgave
---------------------------------	---

Gebondenheid	Categorie 1: hechtgebonden in oorsprong
Asbestsoort (vezeltype)	Alleen chrysotiel
Asbestconcentratie	Laag (< 50%)
Afschermingsgraad van het gehele materiaal	Geheel of deels (ook) vrij aan de binnenlucht
Toestand van het materiaal	Onbeschadigd, niet verweerd

Beschrijving	Beige massal vensterbanken x2
Omgeving	Binnen
Primaire drager	Wandopening verticaal (raam, deur, ...)
Asbestmateriaal	Plaat, paneel, tablet - Type Massal
Bindmiddel van asbestmateriaal	Cement
Gebondenheid op basis van bindmiddel	Hecht
Hoeveelheid (oppervlakte - dikte - aantal)	• 0,10 m ² - 4,00 cm - 2 stuks

Zorgvuldig beheren

- Zorg voor een veilig beheer. Vermijd het beschadigen van het asbestmateriaal. Controleer de toestand jaarlijks op wijzigingen.

- Eenvoudige handelingen: mag via doe-het-zelf of door werknemer(s) met opleidingsattest eenvoudige handelingen
EH via doe-het zelf : De dorpels of tabletten kunnen voorzichtig losgebeiteld worden , extra bevochtigen om stof te voorkomen + dragen van de nodige beschermingsmiddelen (mondmasker ffp3, handschoenen,tyvec) verpakken in plastic folie en afvoeren naar het containerpark als hechtgebonden asbestafval.

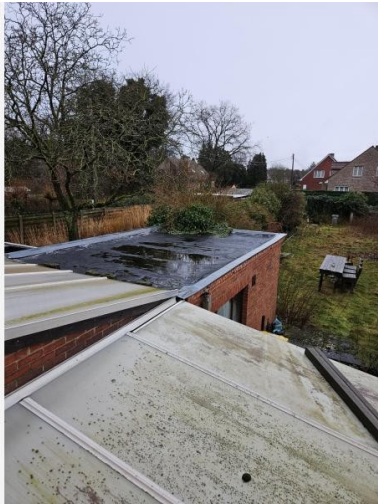
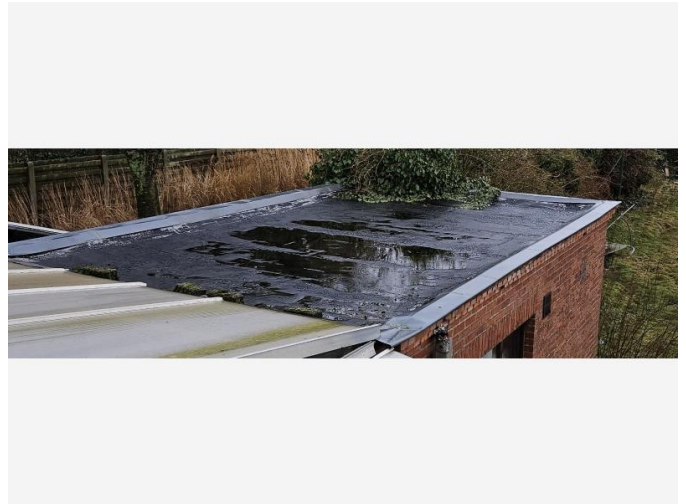
Het asbestmateriaal valt onder de mijlpaal van 2040.

Eindbeoordeling materiaalrisico	Laag materiaalrisico en/of verlaagde kans op vezelvrijgave
---------------------------------	--

Gebondenheid	Categorie 1: hechtgebonden in oorsprong
Asbestsoort (vezeltype)	Alleen chrysotiel
Asbestconcentratie	Laag (< 50%)
Afschermingsgraad van het gehele materiaal	Geheel of deels vrij aan de buitenlucht
Toestand van het materiaal	Licht beschadigd, licht verweerd. Intact materiaal type Pical – asbestboard of categorie III 'gebondenheid'

Beschrijving	Roofing
Omgeving	Buiten
Primaire drager	Plat dak
Asbestmateriaal	Dak- en gevelbekleding - Roofing
Bindmiddel van asbestmateriaal	Bitumen (roofing, teer, asfalt)
Gebondenheid op basis van bindmiddel	Hecht
Hoeveelheid (oppervlakte - aantal)	• 18,00 m ² - 1 stuk
Totale oppervlakte	18,00 m ²

Zorgvuldig beheren

- Zorg voor een veilig beheer. Vermijd het beschadigen van het asbestmateriaal. Controleer de toestand jaarlijks op wijzigingen.
- Voer bijkomende staalname(s) uit.

- Eenvoudige handelingen: mag via doe-het-zelf of door werknemer(s) met opleidingsattest eenvoudige handelingen
Roofing mag verwijderd worden onder eenvoudige handelingen mits dragen van de nodige beschermingsmiddelen (mondmasker ffp3, handschoenen, tyvec). Opleidingsattest eenvoudige handelingen en of laten verwijderen door erkend asbestverwijderaar wel aangeraden.

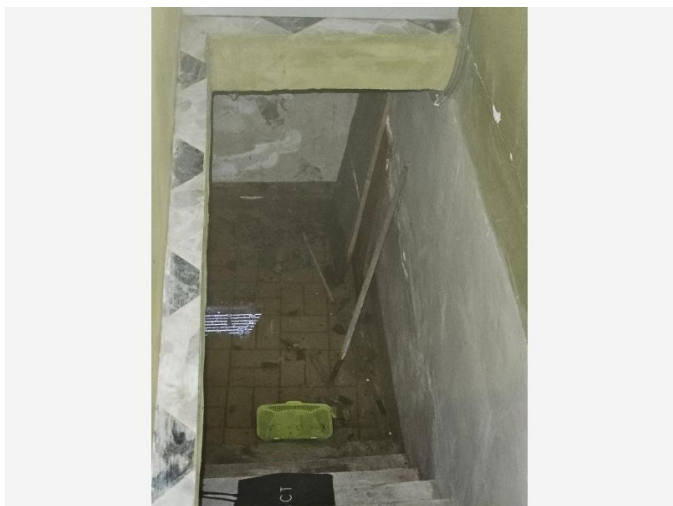
Situeringsfoto

Tijdelijke beperking

Reden: Er is geen volledige risicobeoordeling mogelijk

Uitleg van de asbestdeskundige: De kelder staat onder water, hij is niet onderzocht tijdens het plaatsbezoek.

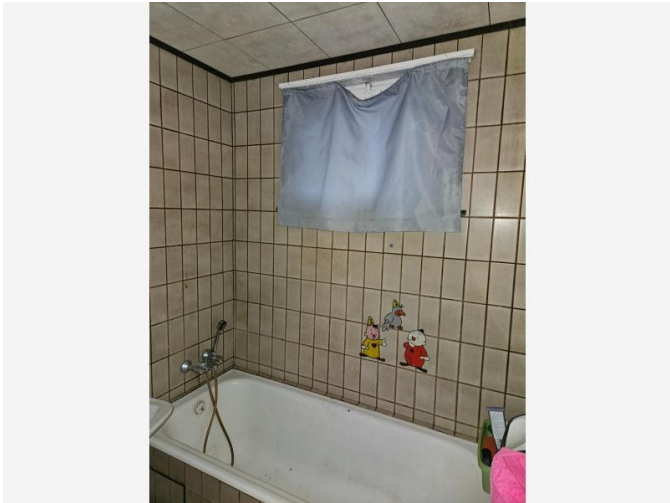
Vrije foto

In het inspectieprotocol is een monstername van tegellijm verplicht om dit te identificeren als niet-asbesthoudend. Er waren geen facturen ter beschikking die bevestigen dat de tegels na 2001 waren geplaatst. Er waren geen bestaande beschadigingen aan de wandtegels om de lijm voldoende te kunnen inspecteren. Om dit af te toetsen is het aangewezen om bij eventuele renovatiewerken aan de tegels verder onderzoek/staalname te laten uitvoeren ter controle.

Identificatiemethode	Asbesthoudende tegellijm werd gebruikt tot midden jaren '80
----------------------	---

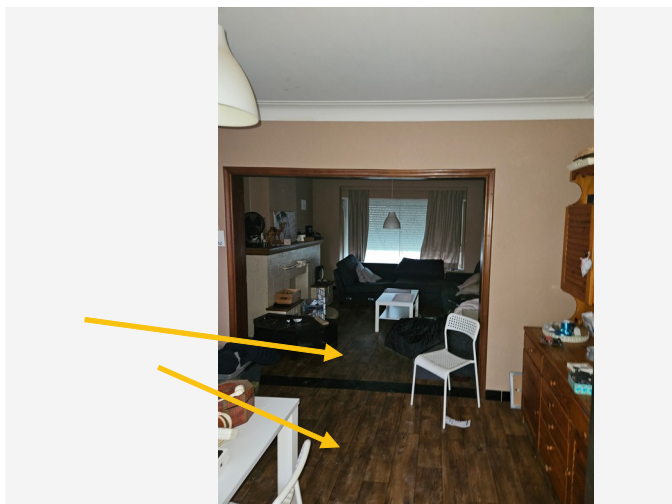
Vrije foto

De vinyl met parketmotief in de leefruimte op het gelijkvloers is niet asbestverdacht.

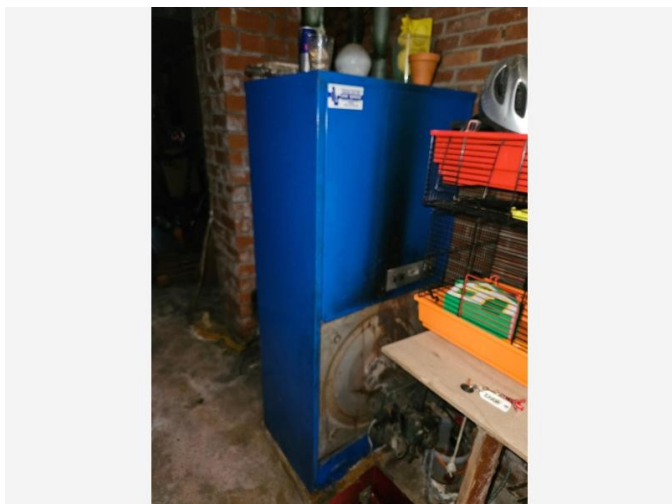
Vrije foto

Het bouwjaar is niet teruggevonden en de aanwezigheid en of exact gebruik van asbesthoudend materiaal is niet gekend . Laat de ketel controleren door een opgeleid techniker (basis 8 u asbest) tijdens het onderhoud.

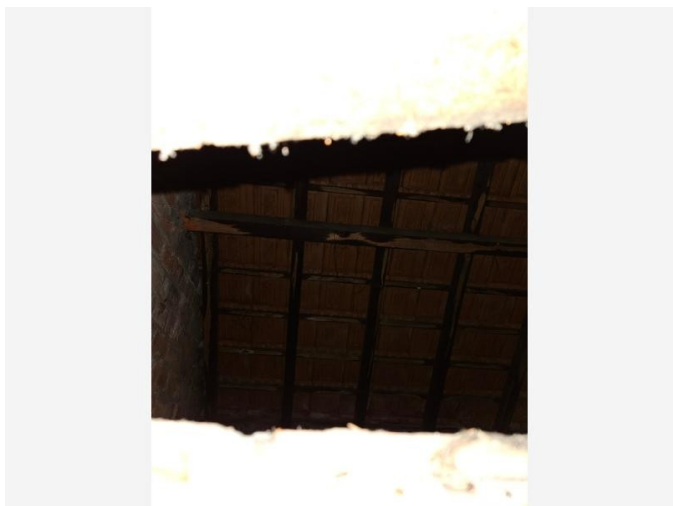
Vrije foto

Het zolderluik werd geopend, er is geen onderdak vastgesteld onder de pannen.

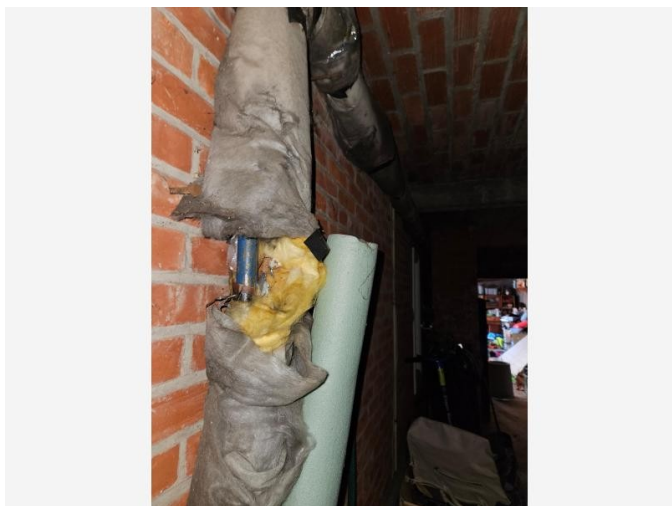
Vrije foto

De leidingisolatie in de kelder betreft watten en is niet asbestverdacht.

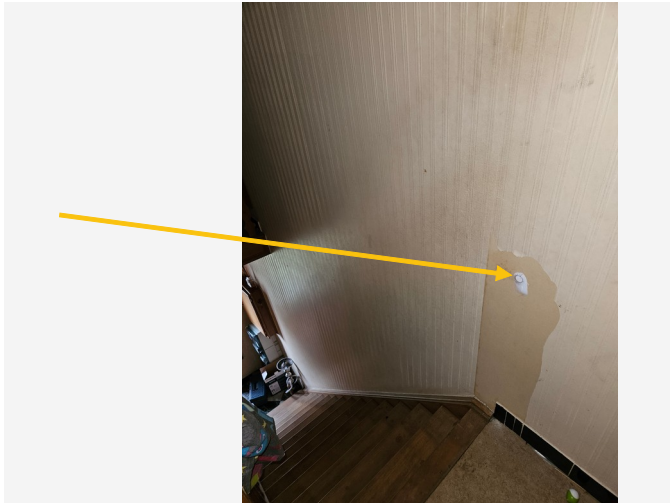
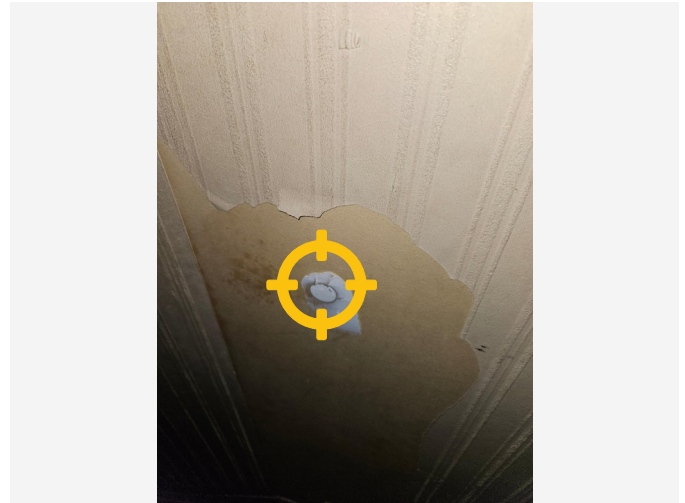
Geen asbest

Beschrijving	Pleisterwerk muren
Omgeving	Binnen
Primaire drager	Binnenwand

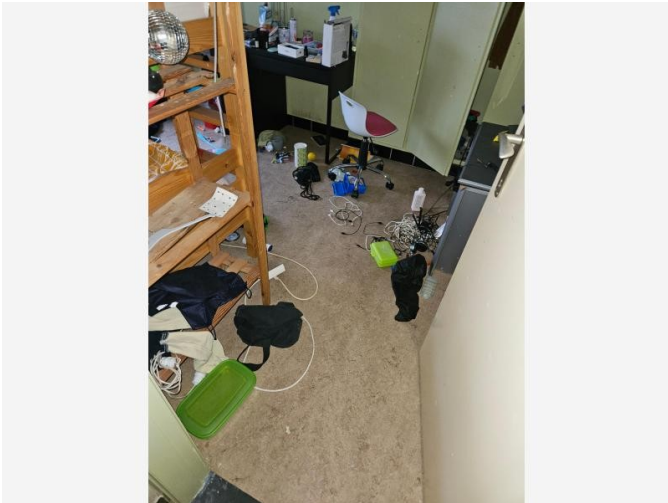
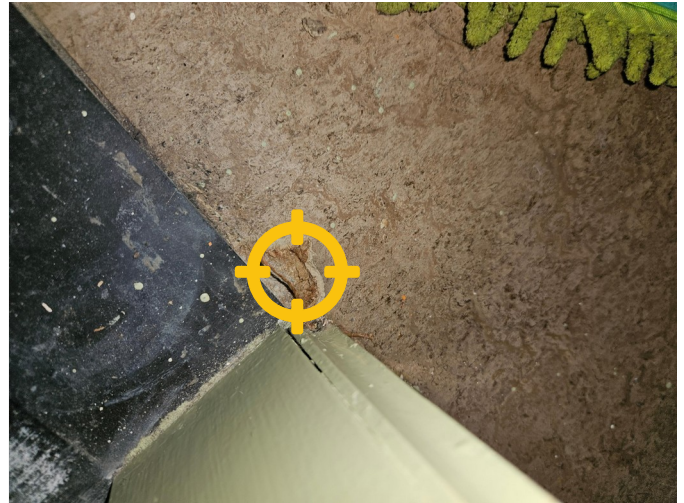
Fiche 16: Vinyl verdieping

Geen asbest
