Asbestinventarisatetest

Nieuwstraat 88B, 2440 Geel

Attestnummer : 20240712-000292.000

Uitgegeven op : 12.07.2024

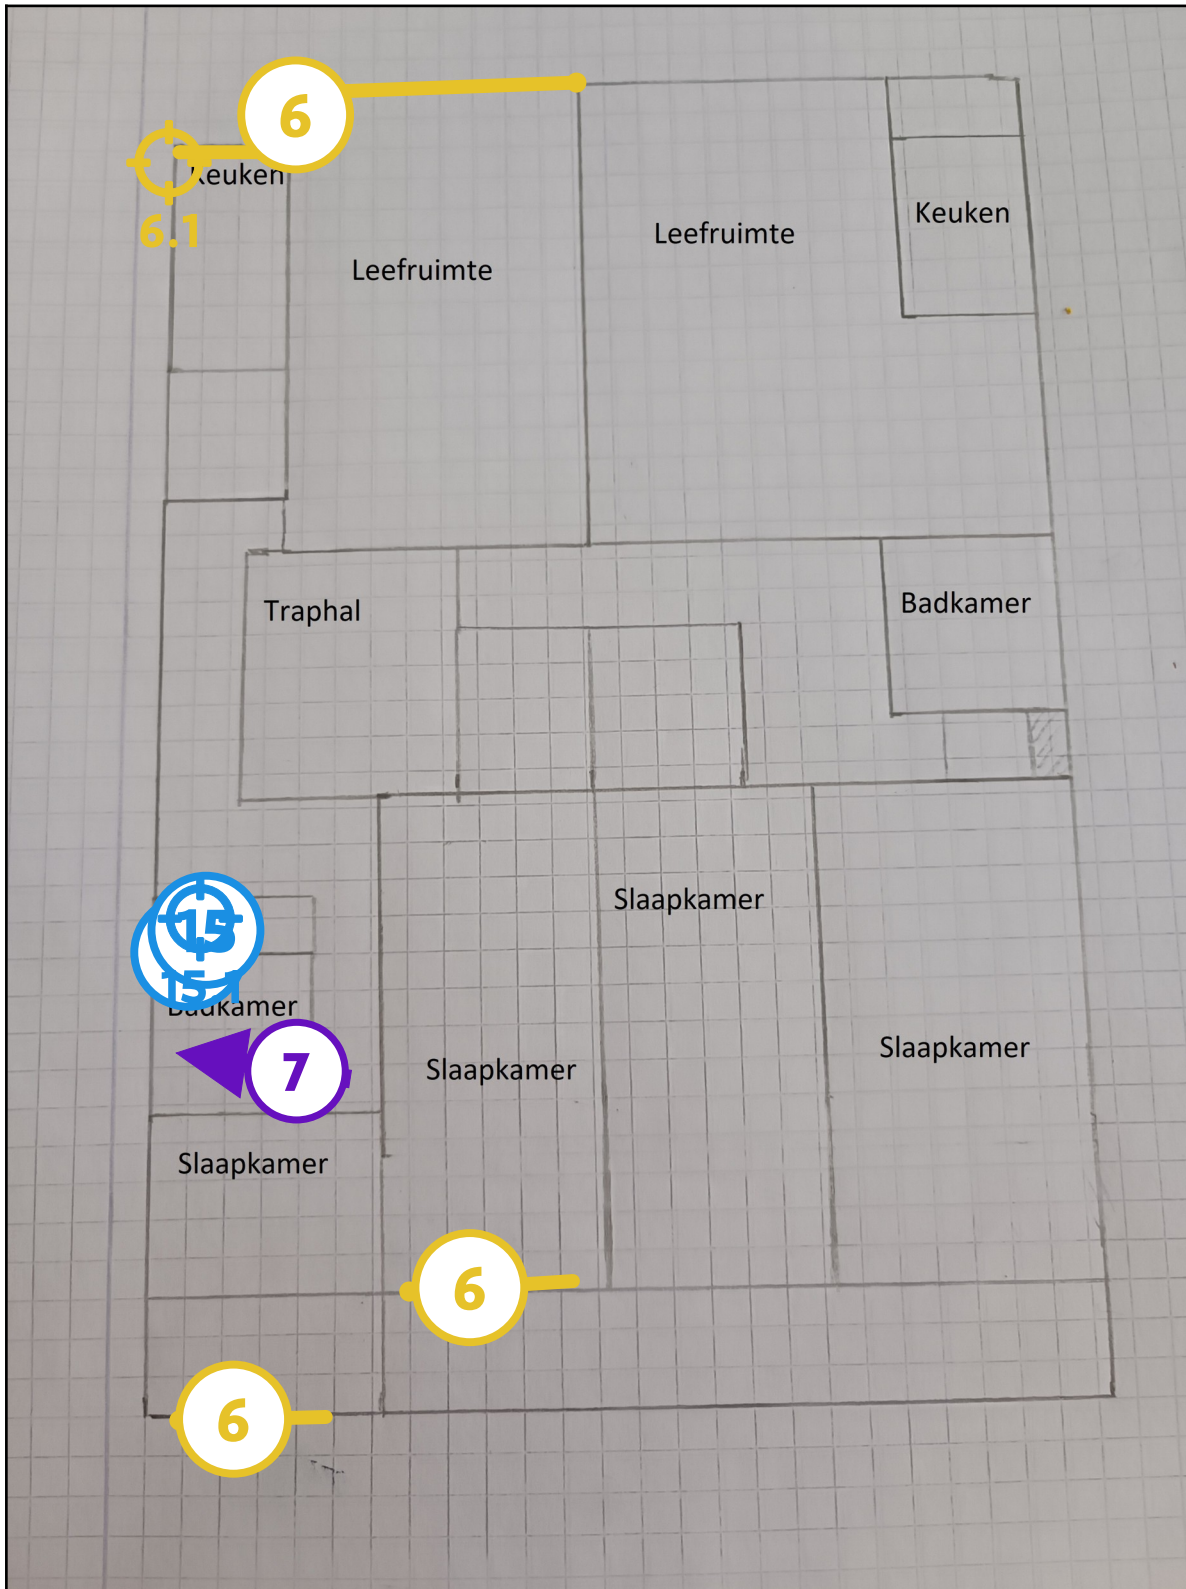
Plan 1.1: Plattegrond +2&+3

6. Mastiek	Asbestmateriaal	Zorgvuldig beheren
6.1 Code: 18	Puntmonster	-
7. Warmtekotel	Advies	-
15. Stopverf houten raamwerk	Geen asbest	-
15.1 Code: 22	Puntmonster	-

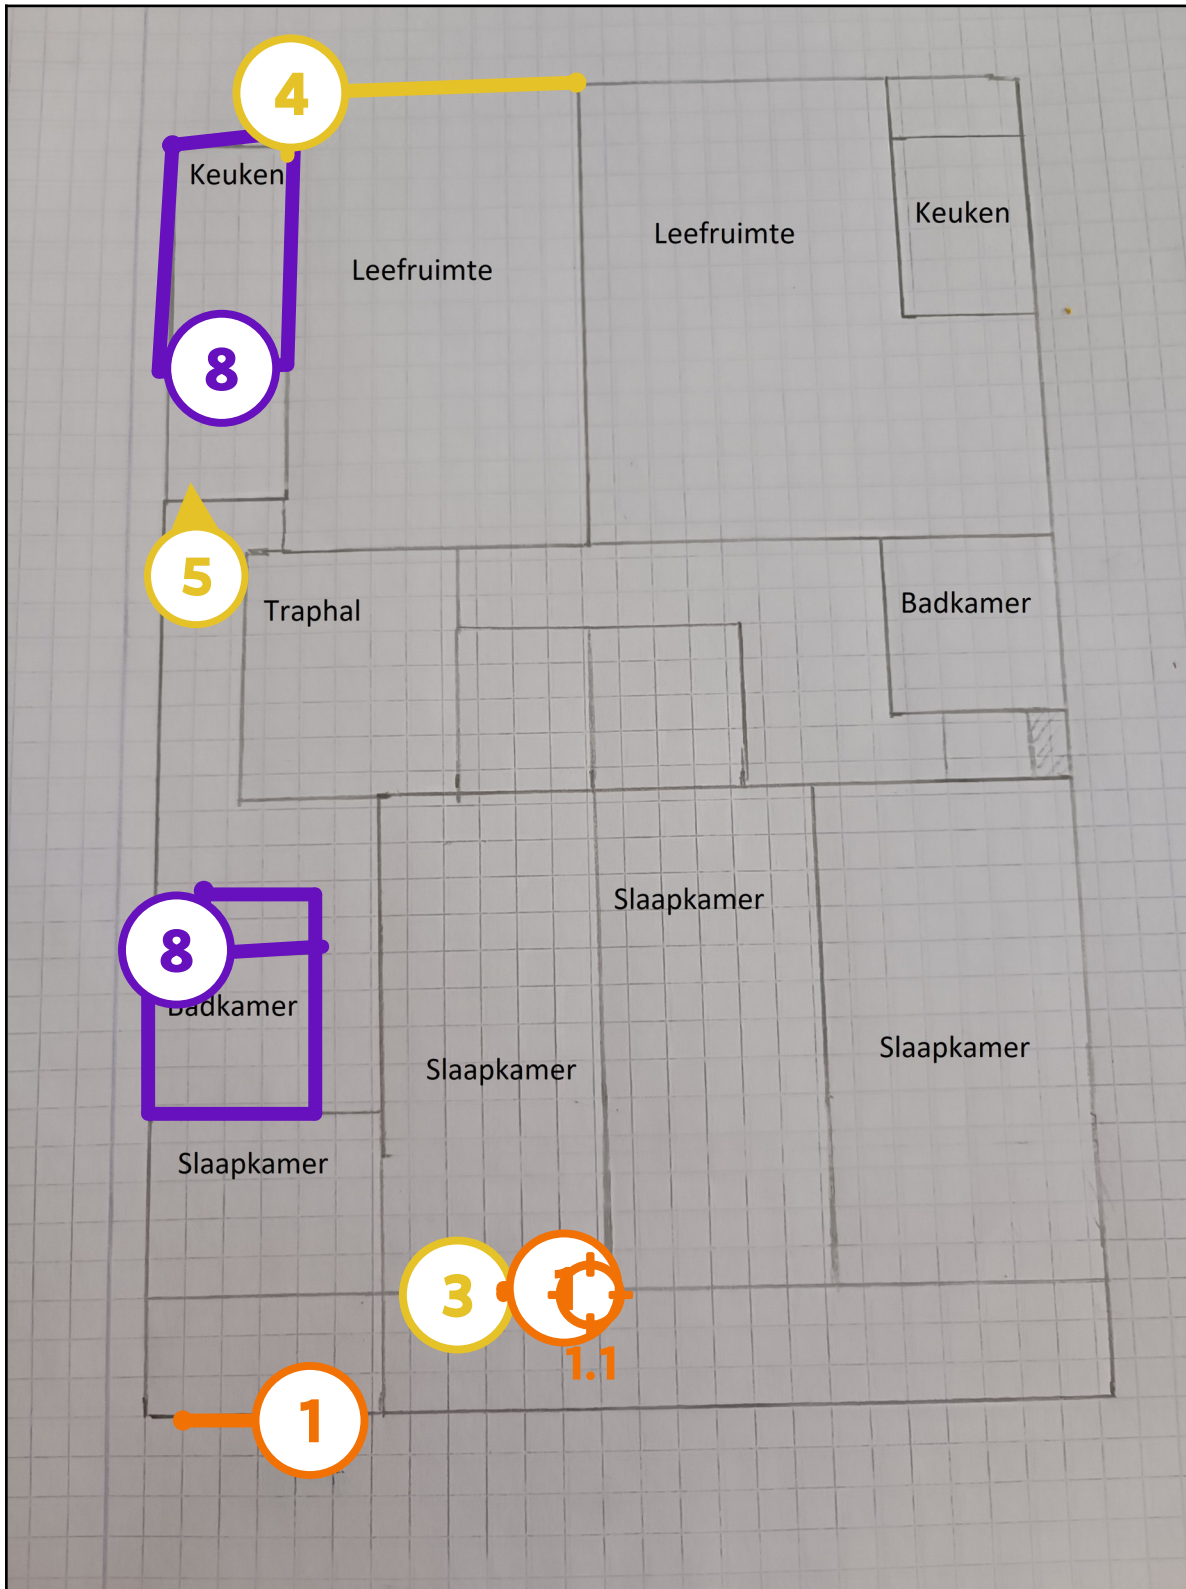
Plan 1.6: Plattegrond +2&+3

1. Vensterbank terras	Asbestmateriaal	Verwijderen
1.1 Code: 20	Puntmonster	-
3. Glasal plaatwerk terrasdeur	Asbestmateriaal	Zorgvuldig beheren
4. Glasal plaatwerk voorgevel	Asbestmateriaal	Zorgvuldig beheren
5. Bakeliet zekeringenkast	Asbestmateriaal	Zorgvuldig beheren
8. Tegelvanden	Advies	-

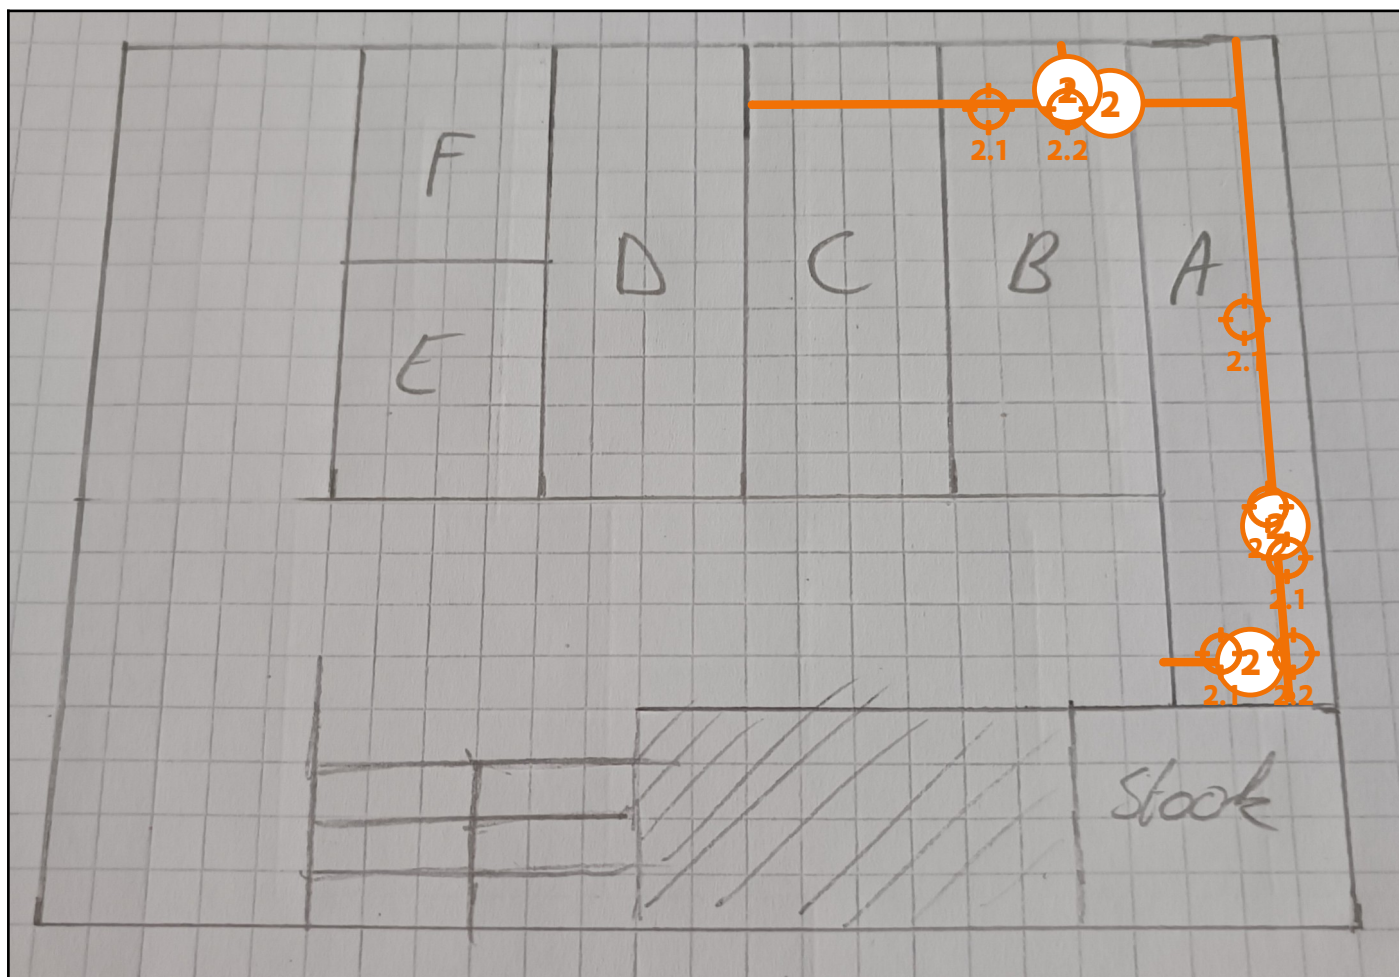
Plan 1.7: Kelderberging

Beschrijving	Type	Actie
2. Leidingisolatie kelderberging	Asbestmateriaal	Verwijderen
2.1 Code: 8	Mengmonster	-
2.2 Code: 9	Mengmonster	-

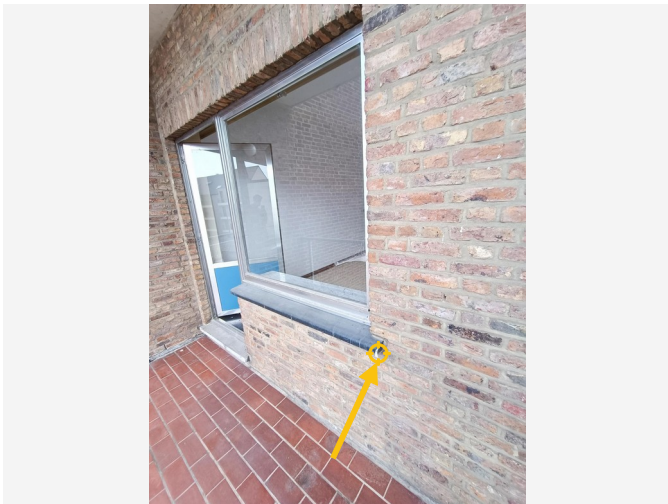
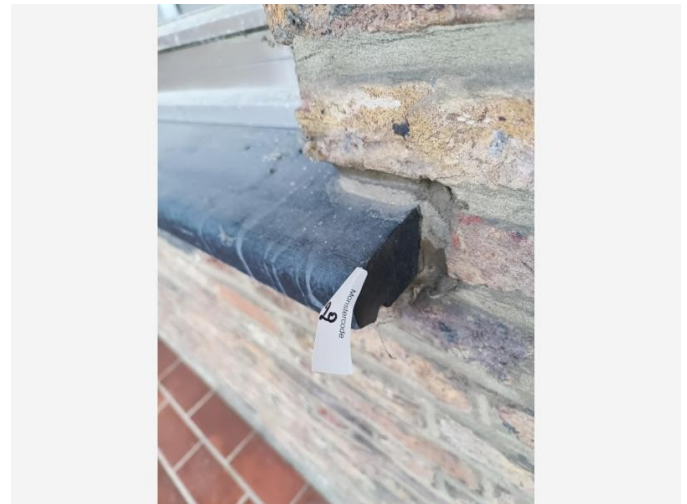
Het asbestmateriaal valt onder de mijlpaal van 2040.

Verwijderen

Eindbeoordeling materiaalrisico	Verhoogd materiaalrisico en/of verhoogde kans op vezelvrijgave
---------------------------------	--

Gebondenheid	Categorie 1: hechtgebonden in oorsprong
Asbestsoort (vezeltype)	Alleen chrysotiel
Asbestconcentratie	Laag (< 50%)
Afschermingsgraad van het gehele materiaal	Geheel of deels vrij aan de buitenlucht
Toestand van het materiaal	Matig beschadigd, matig verweerd

#	Type	Referentie	Resultaat
1.1	Puntmonster	20	Chrysotiel

Beschrijving	Vensterbank terras
Omgeving	Buiten
Primaire drager	Wandopening verticaal (raam, deur, ...)
Asbestmateriaal	Deksteen, muurkap - Vol
Bindmiddel van asbestmateriaal	Cement
Gebondenheid op basis van bindmiddel	Hecht
Hoeveelheid (oppervlakte - dikte - aantal)	• 1,20 m ² - 1,00 cm - 2 stuks
Totaal volume	0,024 m ³
Eenvoudig bereikbaar	Ja
Bevestigingswijze	• Verlijmd, ingegoten, versmeerd
Identificatiemethode	Vaststelling met monstername
Destructieve handeling voor identificatie	Nee
Opmerking	Vensterbank toont asbestverdacht (auditieve controle). Staalname ter controle; mogelijk Masal.

- Zorg voor een veilig beheer. Vermijd het beschadigen van het asbestmateriaal. Controleer de toestand jaarlijks op wijzigingen.

- Eenvoudige handelingen: mag via doe-het-zelf of door werknemer(s) met opleidingsattest eenvoudige handelingen
De dorpels of tabletten kunnen voorzichtig losgebeiteld worden, extra bevochtigen om stof te voorkomen + dragen van de nodige beschermingsmiddelen (mondmasker ffp3, handschoenen, tyvec) verpakken in plastic folie en afvoeren naar het containerpark als hechtgebonden asbestafval.

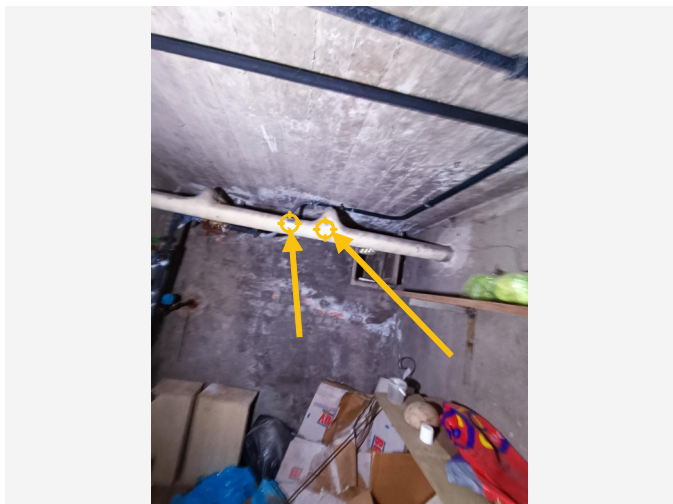
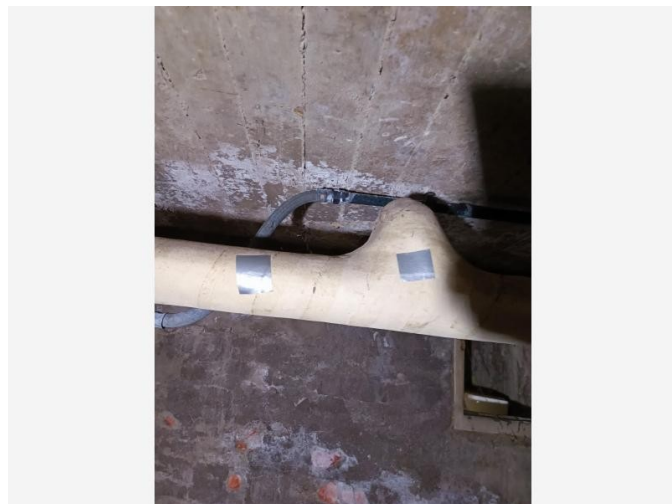
Het asbestmateriaal valt onder de mijlpaal van 2034.

Verwijderen

Eindbeoordeling materiaalrisico	Verhoogd materiaalrisico en/of verhoogde kans op vezelvrijgave
---------------------------------	--

Gebondenheid	Categorie 2: niet-hechtgebonden met matrix
Asbestsoort (vezeltype)	Amfibool aanwezig, uitgezonderd crocidoliet
Asbestconcentratie	Hoog ($\geq 50\%$)
Afschermingsgraad van het gehele materiaal	Geheel of deels (ook) vrij aan de binnenlucht
Toestand van het materiaal	Onbeschadigd, niet verweerd

#	Type	Referentie	Resultaat
2.1	Mengmonster	8	Amosiet
2.2	Mengmonster	9	Amosiet

Beschrijving	Leidingisolatie kelderberging
Omgeving	Binnen
Primaire drager	HVAC infrastructuur en uitrusting
Asbestmateriaal	In-situ afwerkingslagen - Thermische isolatie
Bindmiddel van asbestmateriaal	Gips - kalk
Gebondenheid op basis van bindmiddel	Niet-hechtgebonden
Hoeveelheid (lengte - omtrek - dikte - aantal)	<ul style="list-style-type: none">• 15,50 m - 64,20 cm - 1,50 cm - 1 stuk
Totaal volume	0,149 m ³
Eenvoudig bereikbaar	Ja
Bevestigingswijze	<ul style="list-style-type: none">• Verlijmd, ingegoten, versmeerd
Identificatiemethode	Vaststelling met monsternamen
Destructieve handeling voor identificatie	Nee
Opmerking	<p>De leidingisolatie in de privéruimte is bemonsterd. De leidingisolatie loopt door in de andere ruimtes.</p> <p>Er werden mengmonsters genomen volgens de richtlijnen van het inspectieprotocol.</p> <p>Er kunnen bijkomende stalen genomen worden om bepaalde zones uit te sluiten</p>

- Zorg voor een veilig beheer. Vermijd het beschadigen van het asbestmateriaal. Controleer de toestand jaarlijks op wijzigingen.

- Hermetische zone (erkend asbestverwijderaar)
Gipsisolatie wordt losgesneden van dragermateriaal (leiding), asbesthoudend gips zal gemakkelijk verbrossen en is losgebonden. Om geen asbestvezels te verspreiden naar de omgeving, dient dit in hermetische zone verwijderd te worden.

Asbest insluiten mag niet tenzij dit in afwachting van verwijdering nodig is om het risico te verlagen of om het veilig te beheren (tijdelijk afdekken)

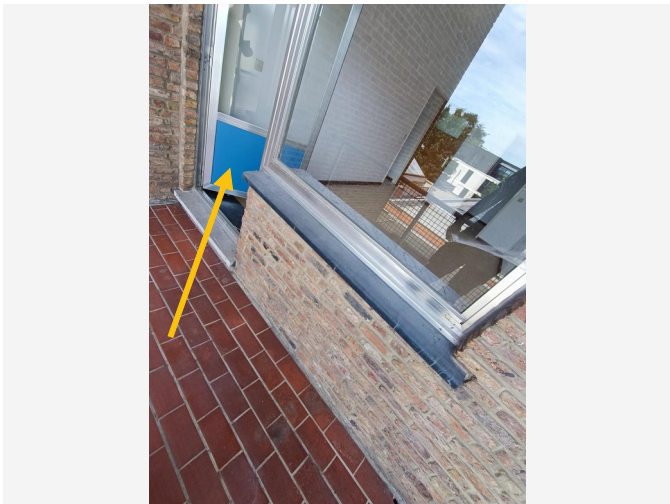
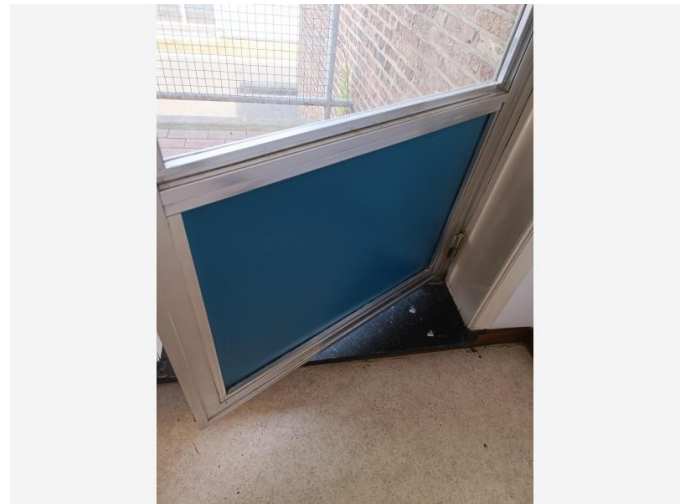
Het asbestmateriaal valt onder de mijlpaal van 2040.

Zorgvuldig beheren

Eindbeoordeling materiaalrisico	Laag materiaalrisico en/of verlaagde kans op vezelvrijgave
---------------------------------	--

Gebondenheid	Categorie 1: hechtgebonden in oorsprong
Asbestsoort (vezeltype)	Crocidoliet aanwezig
Asbestconcentratie	Laag (< 50%)
Afschermingsgraad van het gehele materiaal	Geheel of deels (ook) vrij aan de binnenlucht
Toestand van het materiaal	Onbeschadigd, niet verweerd

Beschrijving	Glasal plaatwerk terrasdeur
Omgeving	Grenst aan binnen- en buitenlucht
Primaire drager	Wandopening verticaal (raam, deur, ...)
Asbestmateriaal	Plaat, paneel, tablet - Geëmailleerd, type Glasal
Bindmiddel van asbestmateriaal	Cement
Gebondenheid op basis van bindmiddel	Hecht
Hoeveelheid (oppervlakte - dikte - aantal)	<ul style="list-style-type: none">• 1,00 m² - 0,50 cm - 1 stuk
Totaal volume	0,005 m ³
Eenvoudig bereikbaar	Ja
Bevestigingswijze	<ul style="list-style-type: none">• Geklemd
Identificatiemethode	Vaststelling zonder monstername
Destructieve handeling voor identificatie	Nee
Opmerking	Geëmailleerd plaatwerk werd herkend als zijnde glasal plaatwerk; asbestverdacht. Geen staalname mogelijk zonder schade.

- Zorg voor een veilig beheer. Vermijd het beschadigen van het asbestmateriaal. Controleer de toestand jaarlijks op wijzigingen.

- Eenvoudige handelingen: mag via doe-het-zelf of door werknemer(s) met opleidingsattest eenvoudige handelingen EH opgeleid personeel 8 u basis . Bij vervangen van de ramen kunnen de panelen mee verwijderd worden door de plaatsers van nieuw raamwerk. Alle werknemer(s) moeten wel beschikken over een opleidingsattest eenvoudige handelingen 8u.

Raam/deur kader stofvrij maken dmv puntafzuiging met een hepa stofzuiger.

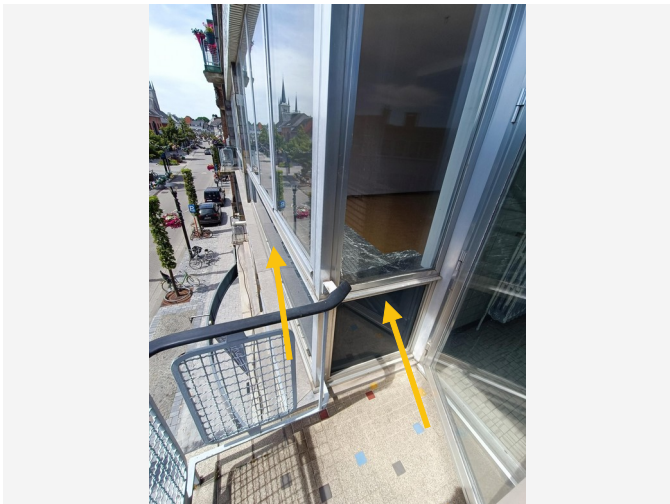
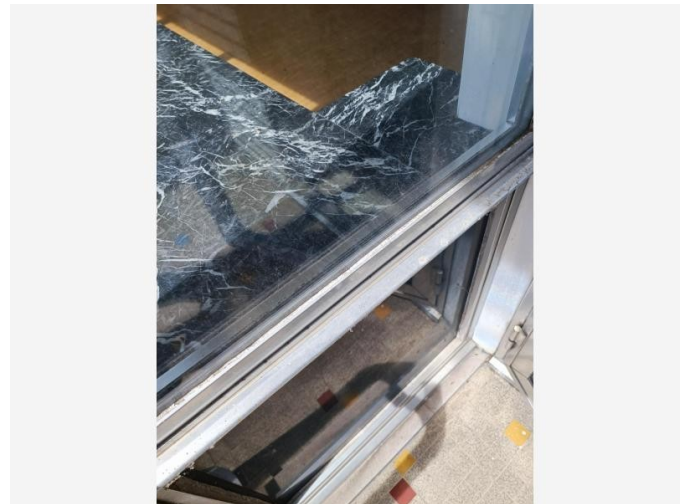
Het asbestmateriaal valt onder de mijlpaal van 2040.

Zorgvuldig beheren

Eindbeoordeling materiaalrisico	Laag materiaalrisico en/of verlaagde kans op vezelvrijgave
---------------------------------	--

Gebondenheid	Categorie 1: hechtgebonden in oorsprong
Asbestsoort (vezeltype)	Crocidoliet aanwezig
Asbestconcentratie	Laag (< 50%)
Afschermingsgraad van het gehele materiaal	Geheel of deels vrij aan de buitenlucht
Toestand van het materiaal	Onbeschadigd, niet verweerd

Beschrijving	Glasal plaatwerk voorgevel
Omgeving	Buiten
Primaire drager	Wandopening verticaal (raam, deur, ...)
Asbestmateriaal	Plaat, paneel, tablet - Geëmailleerd, type Glasal
Bindmiddel van asbestmateriaal	Cement
Gebondenheid op basis van bindmiddel	Hecht
Hoeveelheid (oppervlakte - dikte - aantal)	<ul style="list-style-type: none">• 6,06 m² - 0,50 cm - 1 stuk
Totaal volume	0,03 m ³
Eenvoudig bereikbaar	Ja
Bevestigingswijze	<ul style="list-style-type: none">• Geklemd
Identificatiemethode	Vaststelling zonder monstername
Destructieve handeling voor identificatie	Nee
Opmerking	Geëmailleerd plaatwerk werd herkend als zijnde glasal plaatwerk; asbestverdacht. Geen staalname mogelijk zonder schade.

- Zorg voor een veilig beheer. Vermijd het beschadigen van het asbestmateriaal. Controleer de toestand jaarlijks op wijzigingen.

- Eenvoudige handelingen: mag via doe-het-zelf of door werknemer(s) met opleidingsattest eenvoudige handelingen
EH opgeleid personeel 8 u basis . Bij vervangen van de ramen kunnen de panelen mee verwijderd worden door de plaatsers van nieuw raamwerk. Alle werknemer(s) moeten wel beschikken over een opleidingsattest eenvoudige handelingen 8u.

Raam/deur kader stofvrij maken dmv puntafzuiging met een hepa stofzuiger.

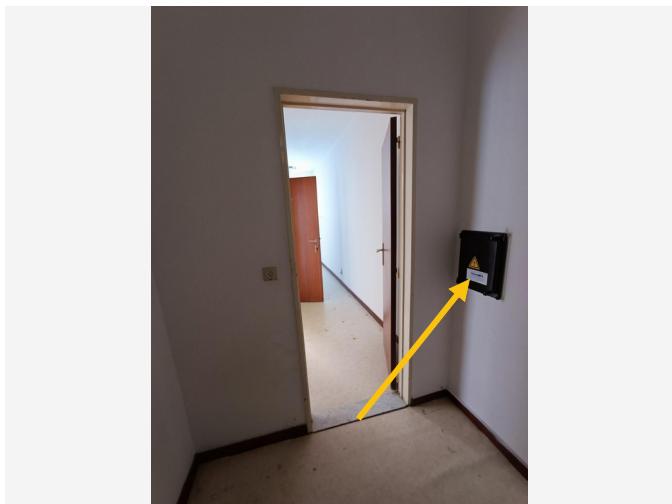
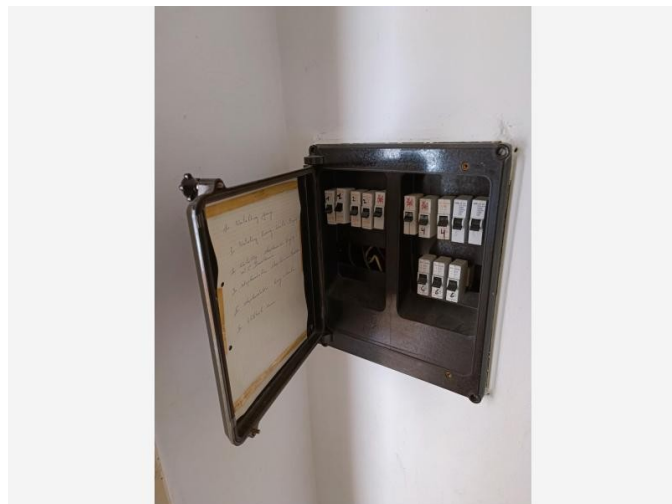
Het asbestmateriaal valt onder de mijlpaal van 2040.

Zorgvuldig beheren

Eindbeoordeling materiaalrisico	Laag materiaalrisico en/of verlaagde kans op vezelvrijgave
---------------------------------	--

Gebondenheid	Categorie 1: hechtgebonden in oorsprong
Asbestsoort (vezeltype)	Crocidoliet aanwezig
Asbestconcentratie	Laag (< 50%)
Afschermingsgraad van het gehele materiaal	Geheel of deels (ook) vrij aan de binnenlucht
Toestand van het materiaal	Onbeschadigd, niet verweerd

Beschrijving	Bakeliet zekeringenkast
Omgeving	Binnen
Primaire drager	Communicatie en elektrische infrastructuur en uitrusting
Asbestmateriaal	Plaat, paneel, tablet - Type Bakeliet
Bindmiddel van asbestmateriaal	Kunststof of -hars
Gebondenheid op basis van bindmiddel	Hecht
Hoeveelheid (oppervlakte - dikte - aantal)	• 0,50 m ² - 1,00 cm - 1 stuk
Totaal volume	0,005 m ³
Eenvoudig bereikbaar	Ja
Bevestigingswijze	• Geschroefd
Identificatiemethode	Vaststelling zonder monstername
Destructieve handeling voor identificatie	Nee
Opmerking	<p>Er werd geen monster genomen owv beschadiging aan een elektrisch gerelateerde toepassing, extra controle bij verwijdering van het verdacht materiaal. Vermoedelijk zullen de toepassingen verwijderd worden bij aanpassing van het elektriciteitsnetwerk</p> <p>Het is moeilijk te bepalen of de bakeliettoepassingen in de woning ook effectief asbesthoudend zijn (het kan ook gaan om de asbestvrije variant).</p>

- Zorg voor een veilig beheer. Vermijd het beschadigen van het asbestmateriaal. Controleer de toestand jaarlijks op wijzigingen.

- Eenvoudige handelingen: mag via doe-het-zelf of door werknemer(s) met opleidingsattest eenvoudige handelingen
Schakelaars, stopcontacten en andere gelijkaardige toepassingen kunnen eenvoudig losgeschroefd worden --
> EH doe-het-zelf. Afgesloten of verzegelde kast --> EH opgeleid techniker personeel 8u basisopleiding asbest

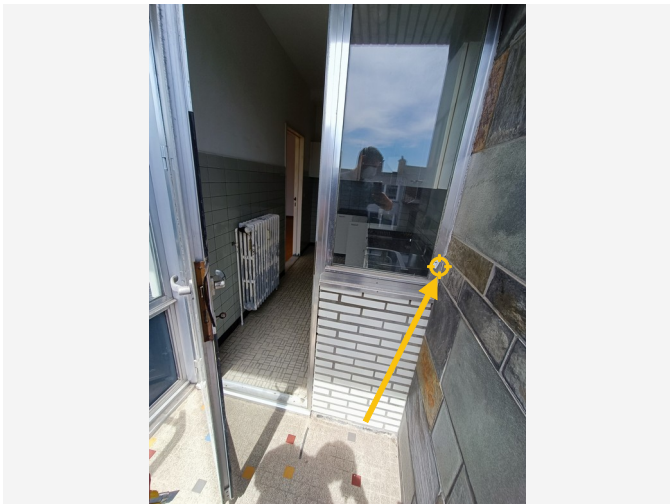
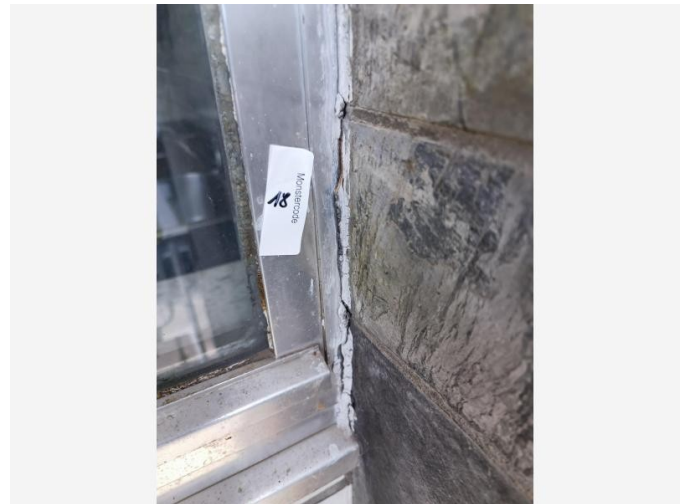
Het asbestmateriaal valt onder de mijlpaal van 2040.

Zorgvuldig beheren

Eindbeoordeling materiaalrisico	Laag materiaalrisico en/of verlaagde kans op vezelvrijgave
---------------------------------	--

Gebondenheid	Categorie 1: hechtgebonden in oorsprong
Asbestsoort (vezeltype)	Alleen chrysotiel
Asbestconcentratie	Laag (< 50%)
Afschermingsgraad van het gehele materiaal	Geheel of deels (ook) vrij aan de binnenlucht
Toestand van het materiaal	Licht beschadigd, licht verweerd. Intact materiaal type Pical – asbestboard of categorie III 'gebondenheid'

#	Type	Referentie	Resultaat
6.1	Puntmonster	18	Chrysotiel

Beschrijving	Mastiek
Omgeving	Buiten
Primaire drager	Wandopening verticaal (raam, deur, ...)
Asbestmateriaal	In-situ afwerkingslagen - Pasta, stopverf, voegsel, stopsel, vulsel, mastiek, kitten, ...
Bindmiddel van asbestmateriaal	Kitten, mastiek, pasta
Gebondenheid op basis van bindmiddel	Hecht
Hoeveelheid (gewicht - aantal)	<ul style="list-style-type: none">• 6,50 kg - 1 stuk
Totaal gewicht	6,50 kg
Eenvoudig bereikbaar	Ja
Bevestigingswijze	<ul style="list-style-type: none">• Verlijmd, ingegoten, versmeerd
Identificatiemethode	Vaststelling met monsternamen
Destructieve handeling voor identificatie	Nee
Opmerking	<p>Mastiek voelt hard en stug aan. Bemonstering ter controle.</p> <p>Betreft +/- 28 lm</p> <p>Het gewicht en lm is een berekende schatting. Er worden geen rechten verleend aan deze oppervlaktes. De dikte is een schatting die voorkomt uit de monsterplaatsen en is daarom niet altijd representatief</p>

- Zorg voor een veilig beheer. Vermijd het beschadigen van het asbestmateriaal. Controleer de toestand jaarlijks op wijzigingen.

- Eenvoudige handelingen: enkel door erkend asbestverwijderaar EH erkend saneerder . De saneerder motiveert de verwijderingsmethode in het werkplan. Verwijdering met puntafzuiging dmv een stofzuiger met absoluut filter of methode inslijpen baksteen . Oud raamwerk word gerecycleerd , er mogen geen restanten aan het raamwerk achter blijven.

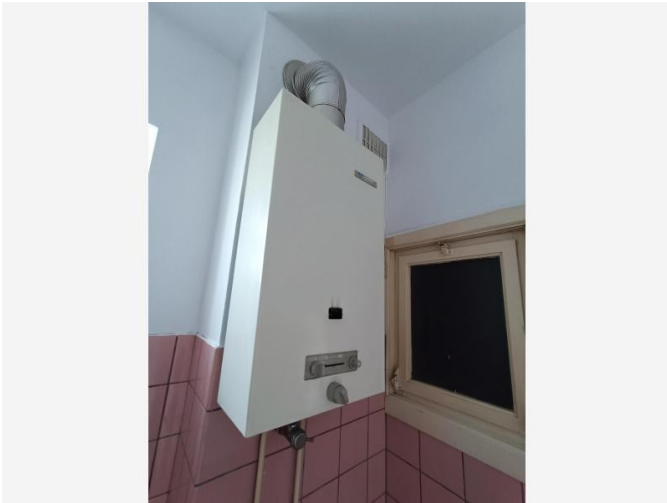
De ketel van het merk Junkers werd nagekeken op asbesthoudende materialen.

Dit type (WR 325) bevatte asbesthoudende materialen tot bouwjaar 1989. De huidige ketel is van bouwjaar 1992.

Extra controle door een techniker aangeraden voor zekerheid.

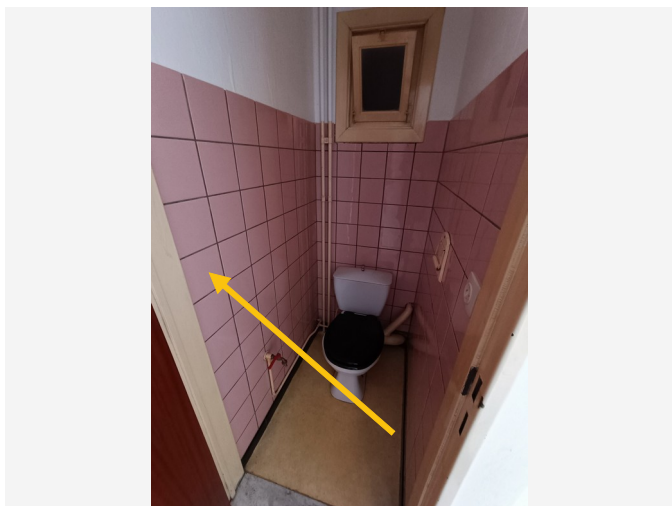
In het inspectieprotocol is een monstername van tegellijm verplicht om dit te identificeren als niet-asbesthoudend. Er waren geen facturen ter beschikking die bevestigen dat de tegels na 2001 waren geplaatst. Er waren geen bestaande beschadigingen aan de wandtegels om de lijm voldoende te kunnen inspecteren. Om dit af te toetsen is het aangewezen om bij eventuele renovatiewerken aan de tegels verder onderzoek/staalname te laten uitvoeren ter controle.

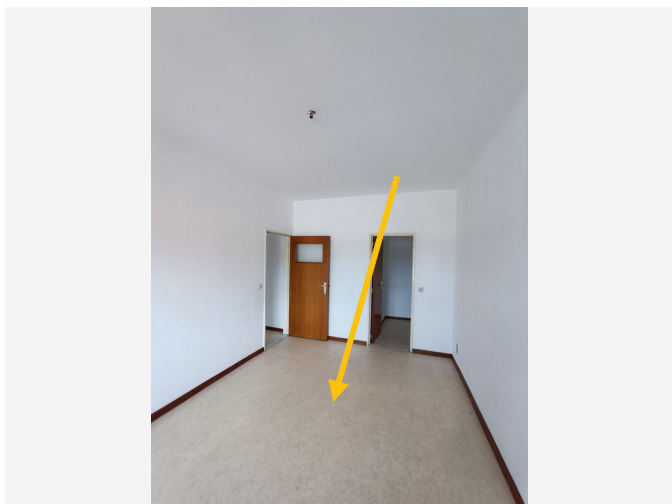
Volgens expertise kunnen we deze vinyl als niet asbest verdacht beschouwen (soepel en flexibel van structuur.)
