Asbestinventarisatetest

Nieuwstraat 88E, 2440 Geel

Attestnummer : 20240712-000301.000

Zone 1: Hoofdgebouw

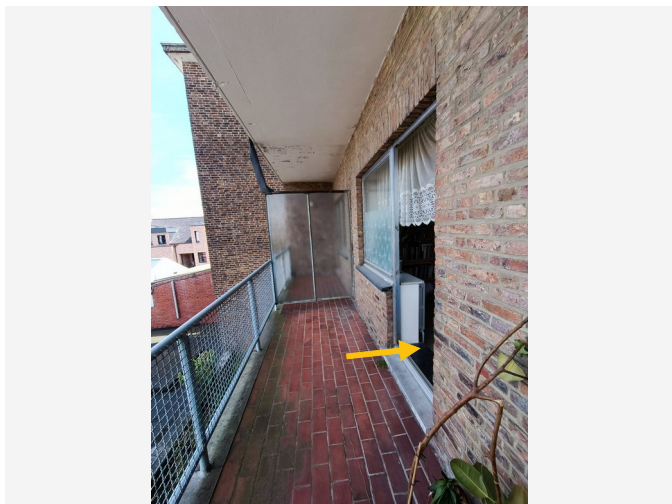
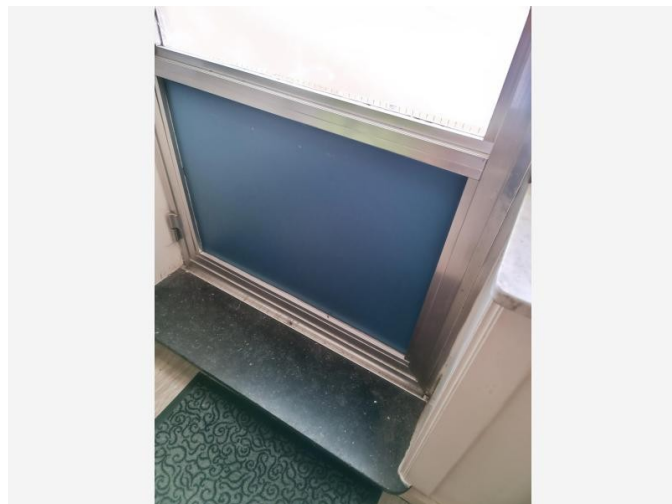
Het asbestmateriaal valt onder de mijlpaal van 2040.

Eindbeoordeling materiaalisico	Laag materiaalisico en/of verlaagde kans op vezelvrijgave
--------------------------------	---

Gebondenheid	Categorie 1: hechtgebonden in oorsprong
Asbestsoort (vezeltype)	Crocidoliet aanwezig
Asbestconcentratie	Laag (< 50%)
Afschermingsgraad van het gehele materiaal	Geheel of deels (ook) vrij aan de binnenlucht
Toestand van het materiaal	Onbeschadigd, niet verweerd

Beschrijving	Glasal plaat deur terras
Omgeving	Grenst aan binnen- en buitenlucht
Primaire drager	Wandopening verticaal (raam, deur, ...)
Asbestmateriaal	Plaat, paneel, tablet - Geëmailleerd, type Glasal
Bindmiddel van asbestmateriaal	Cement
Gebondenheid op basis van bindmiddel	Hecht
Hoeveelheid (oppervlakte - dikte - aantal)	• 1,20 m ² - 0,50 cm - 1 stuk
Totaal volume	0,006 m ³
Eenvoudig bereikbaar	Ja
Bevestigingswijze	• Geklemd
Identificatiemethode	Vaststelling zonder monsternamen
Destructieve handeling voor identificatie	Nee
Opmerking	Geëmailleerd plaatwerk werd herkend als zijnde glasal plaatwerk; asbestverdacht. Geen staalname mogelijk zonder schade.

- Zorg voor een veilig beheer. Vermijd het beschadigen van het asbestmateriaal. Controleer de toestand jaarlijks op wijzigingen.

- Eenvoudige handelingen: mag via doe-het-zelf of door werknemer(s) met opleidingsattest eenvoudige handelingen
EH opgeleid personeel 8 u basis . Bij vervangen van de ramen kunnen de panelen mee verwijderd worden door de plaatsers van nieuw raamwerk. Alle werknemer(s) moeten wel beschikken over een opleidingsattest eenvoudige handelingen 8u.

Raam/deur kader stofvrij maken dmv puntafzuiging met een hepa stofzuiger.

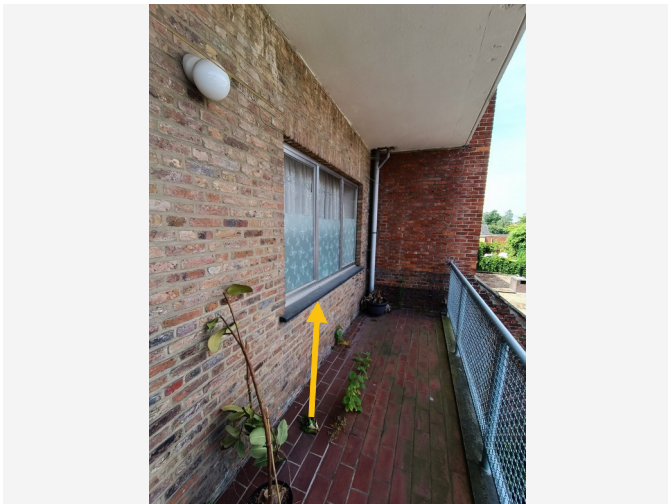
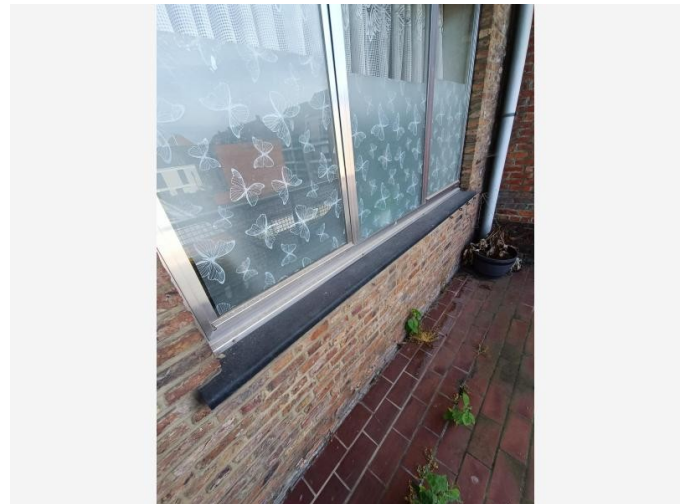
Het asbestmateriaal valt onder de mijlpaal van 2040.

Eindbeoordeling materiaalrisico	Zeer laag materiaalrisico en/of zeer lage kans op vezelvrijgave
---------------------------------	---

Gebondenheid	Categorie 1: hechtgebonden in oorsprong
Asbestsoort (vezeltype)	Alleen chrysotiel
Asbestconcentratie	Laag (< 50%)
Afschermingsgraad van het gehele materiaal	Geheel of deels vrij aan de buitenlucht
Toestand van het materiaal	Onbeschadigd, niet verweerd

Beschrijving	Vensterbank terras
Omgeving	Buiten
Primaire drager	Wandopening verticaal (raam, deur, ...)
Asbestmateriaal	Plaat, paneel, tablet - Type Massal
Bindmiddel van asbestmateriaal	Cement
Gebondenheid op basis van bindmiddel	Hecht
Hoeveelheid (oppervlakte - dikte - aantal)	• 1,20 m ² - 1,00 cm - 1 stuk
Totaal volume	0,012 m ³
Eenvoudig bereikbaar	Ja
Bevestigingswijze	• Verlijmd, ingegoten, versmeerd
Identificatiemethode	Vaststelling zonder monsternamen
Destructieve handeling voor identificatie	Nee
Opmerking	Vensterbank aan het terras bus B (eveneens tweede verdieping) werd bemonsterd. Mogelijk asbestcement toepassing. Zelfde vensterbanken als bij bus B op hetzelfde verdiep.

- Zorg voor een veilig beheer. Vermijd het beschadigen van het asbestmateriaal. Controleer de toestand jaarlijks op wijzigingen.

- Eenvoudige handelingen: mag via doe-het-zelf of door werknemer(s) met opleidingsattest eenvoudige handelingen
De dorpels of tabletten kunnen voorzichtig losgebeiteld worden, extra bevochtigen om stof te voorkomen + dragen van de nodige beschermingsmiddelen (mondmasker ffp3, handschoenen, tyvec) verpakken in plastic folie en afvoeren naar het containerpark als hechtgebonden asbestafval.

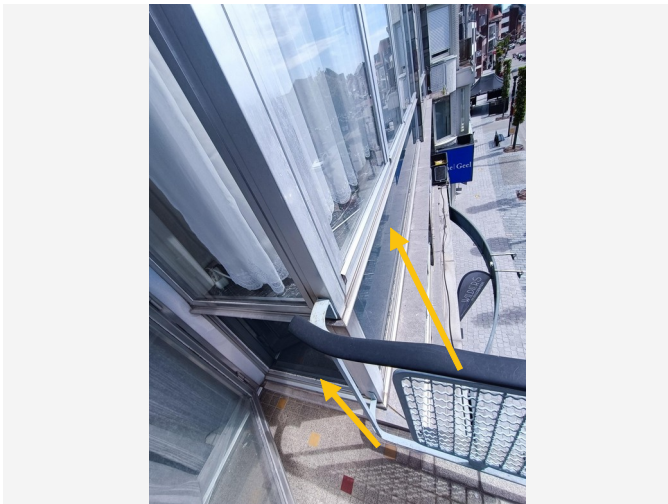
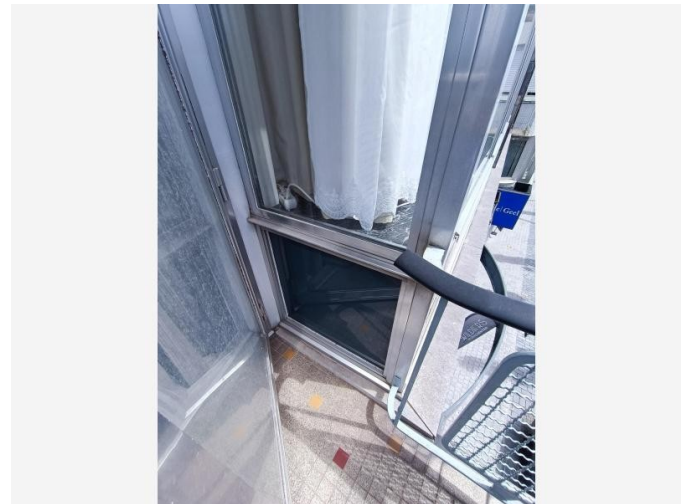
Het asbestmateriaal valt onder de mijlpaal van 2040.

Eindbeoordeling materiaalrisico	Laag materiaalrisico en/of verlaagde kans op vezelvrijgave
---------------------------------	--

Gebondenheid	Categorie 1: hechtgebonden in oorsprong
Asbestsoort (vezeltype)	Crocidoliet aanwezig
Asbestconcentratie	Laag (< 50%)
Afschermingsgraad van het gehele materiaal	Geheel of deels vrij aan de buitenlucht
Toestand van het materiaal	Onbeschadigd, niet verweerd

Beschrijving	Glasal plaatwerk gevel
Omgeving	Buiten
Primaire drager	Wand buitenschil
Asbestmateriaal	Plaat, paneel, tablet - Geëmailleerd, type Glasal
Bindmiddel van asbestmateriaal	Cement
Gebondenheid op basis van bindmiddel	Hecht
Hoeveelheid (oppervlakte - dikte - aantal)	<ul style="list-style-type: none">• 6,28 m² - 0,50 cm - 1 stuk
Totaal volume	0,031 m ³
Eenvoudig bereikbaar	Ja
Bevestigingswijze	<ul style="list-style-type: none">• Geklemd
Identificatiemethode	Vaststelling zonder monsternamen
Destructieve handeling voor identificatie	Nee
Opmerking	Geëmailleerd plaatwerk werd herkend als zijnde glasal plaatwerk; asbestverdacht. Geen staalname mogelijk zonder schade.

- Zorg voor een veilig beheer. Vermijd het beschadigen van het asbestmateriaal. Controleer de toestand jaarlijks op wijzigingen.

- Eenvoudige handelingen: mag via doe-het-zelf of door werknemer(s) met opleidingsattest eenvoudige handelingen
EH opgeleid personeel 8 u basis . Bij vervangen van de ramen kunnen de panelen mee verwijderd worden door de plaatsers van nieuw raamwerk. Alle werknemer(s) moeten wel beschikken over een opleidingsattest eenvoudige handelingen 8u.

Raam/deur kader stofvrij maken dmv puntafzuiging met een hepa stofzuiger.

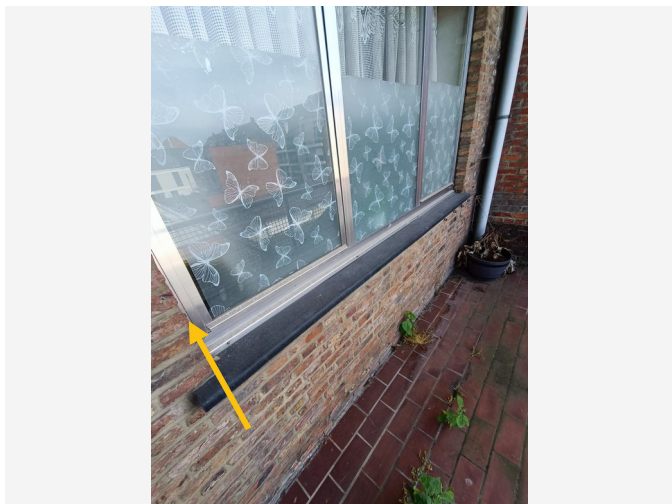
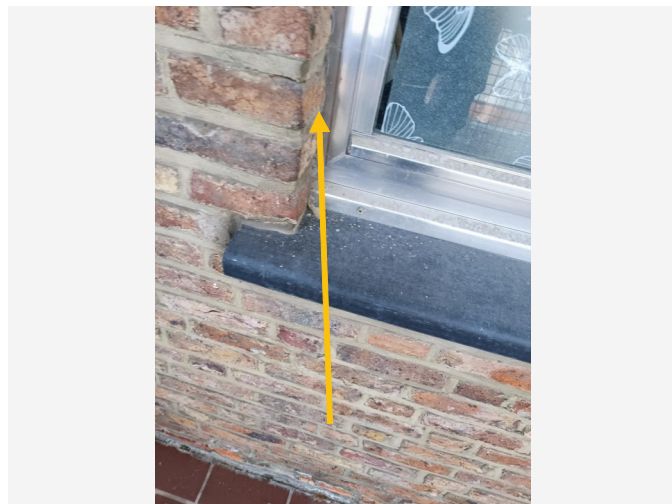
Het asbestmateriaal valt onder de mijlpaal van 2040.

Eindbeoordeling materiaalrisico	Laag materiaalrisico en/of verlaagde kans op vezelvrijgave
---------------------------------	--

Gebondenheid	Categorie 1: hechtgebonden in oorsprong
Asbestsoort (vezeltype)	Alleen chrysotiel
Asbestconcentratie	Laag (< 50%)
Afschermingsgraad van het gehele materiaal	Geheel of deels vrij aan de buitenlucht
Toestand van het materiaal	Licht beschadigd, licht verweerd. Intact materiaal type Pical – asbestboard of categorie III 'gebondenheid'

Beschrijving	Mastiek
Omgeving	Buiten
Primaire drager	Wandopening verticaal (raam, deur, ...)
Asbestmateriaal	In-situ afwerkingslagen - Pasta, stopverf, voegsel, stopsel, vulsel, mastiek, kitten, ...
Bindmiddel van asbestmateriaal	Kitten, mastiek, pasta
Gebondenheid op basis van bindmiddel	Hecht
Hoeveelheid (gewicht - aantal)	<ul style="list-style-type: none">• 6,06 kg - 1 stuk
Totaal gewicht	6,06 kg
Eenvoudig bereikbaar	Ja
Bevestigingswijze	<ul style="list-style-type: none">• Verlijmd, ingegoten, versmeerd
Identificatiemethode	Vaststelling zonder monsternamen
Destructieve handeling voor identificatie	Nee
Opmerking	<p>Mastiek voelt hard en stug aan. Bemonstering ter controle bij bus B (zelfde verdieping/raampartij).</p> <p>Betreft +/- 35 lm</p> <p>Het gewicht en lm is een berekende schatting. Er worden geen rechten verleend aan deze oppervlaktes. De dikte is een schatting die voorkomt uit de monsterplaatsen en is daarom niet altijd representatief</p>

- Zorg voor een veilig beheer. Vermijd het beschadigen van het asbestmateriaal. Controleer de toestand jaarlijks op wijzigingen.

- Eenvoudige handelingen: enkel door erkend asbestverwijderaar EH erkend saneerder . De saneerder motiveert de verwijderingsmethode in het werkplan. Verwijdering met puntafzuiging dmv een stofzuiger met absoluut filter of methode inslijpen baksteen . Oud raamwerk word gerecycleerd , er mogen geen restanten aan het raamwerk achter blijven.

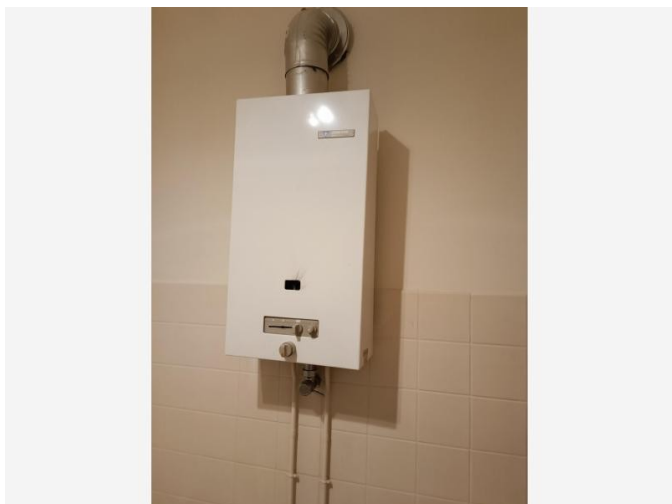
De ketel van het merk Junkers werd nagekeken op asbesthoudende materialen.

Dit type (W 325) bevatte asbesthoudende materialen tot bouwjaar 1989. De huidige ketel is van bouwjaar 1992.

Extra controle door een techniker aangeraden voor zekerheid.

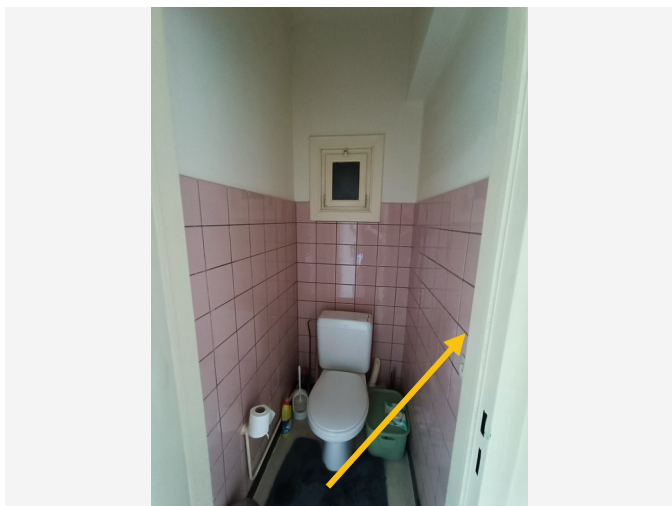
In het inspectieprotocol is een monstername van tegelijm verplicht om dit te identificeren als niet-asbesthoudend. Er waren geen facturen ter beschikking die bevestigen dat de tegels na 2001 waren geplaatst. Er waren geen bestaande beschadigingen aan de wandtegels om de lijm voldoende te kunnen inspecteren. Om dit af te toetsen is het aangewezen om bij eventuele renovatiewerken aan de tegels verder onderzoek/staalname te laten uitvoeren ter controle.

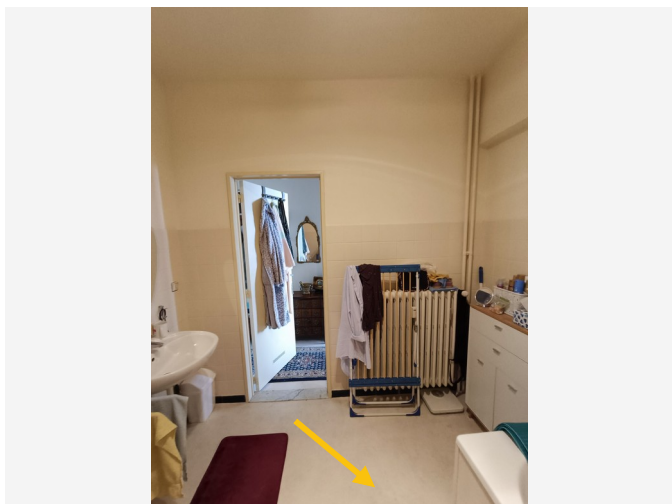
Volgens expertise kunnen we deze vinyl als niet asbest verdacht beschouwen (soepel en flexibel van structuur.)

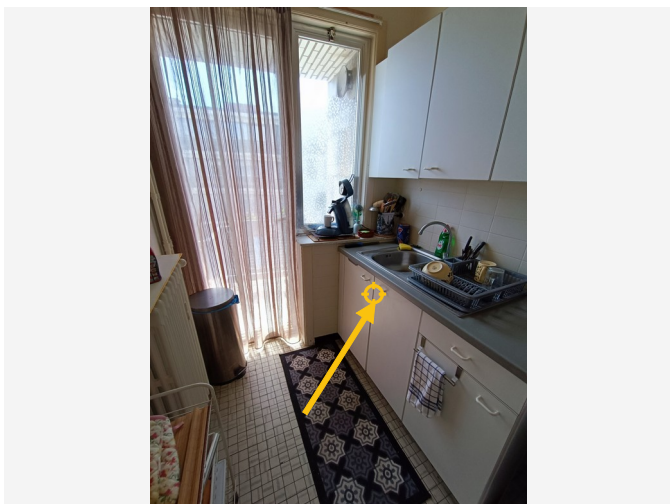
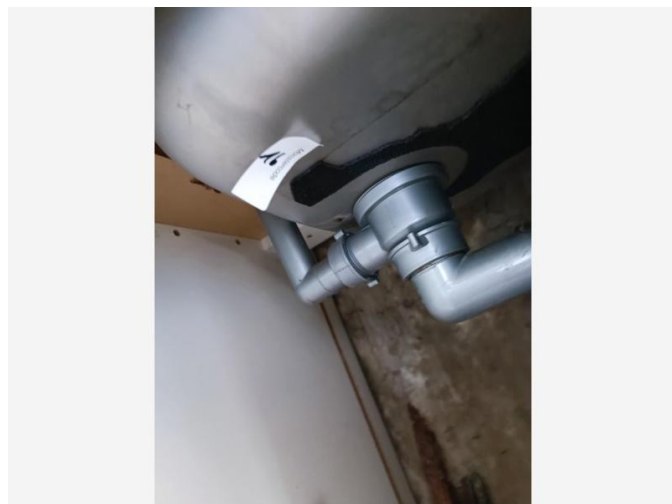
Fiche 8: Ontdreuningsplaatje

Geen asbest

#	Type	Referentie	Resultaat
8.1	Puntmonster	16	Geen asbest

Beschrijving	Ontdreuningsplaatje
Omgeving	Binnen
Primaire drager	Sanitaire infrastructuur en uitrusting (toe- en afvoer)
Bindmiddel van materiaal	Bitumen (roofing, teer, asfalt)
Gebondenheid op basis van bindmiddel	Hecht
Hoeveelheid (gewicht - aantal)	<ul style="list-style-type: none">• 0,20 kg - 1 stuk
Totaal gewicht	0,20 kg
Identificatiemethode	Vaststelling met monstername
Destructieve handeling voor identificatie	Nee
Opmerking	Bitumen dienen bemonsterd te worden volgens het geldend inspectieprotocol. Het ontbreuningsplaatje werd gecontroleerd ter uitsluiting.

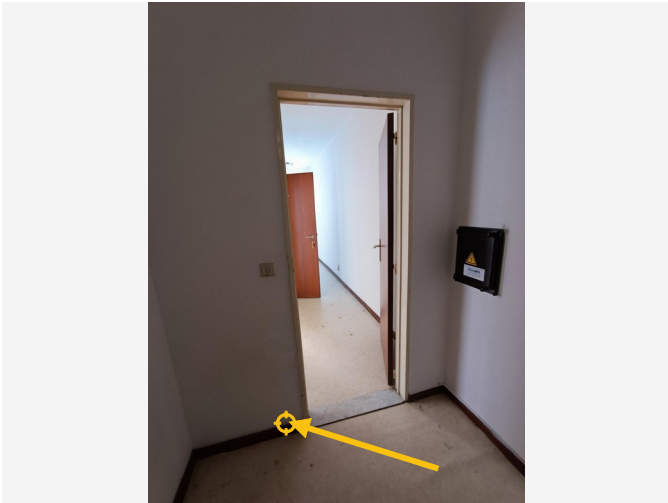
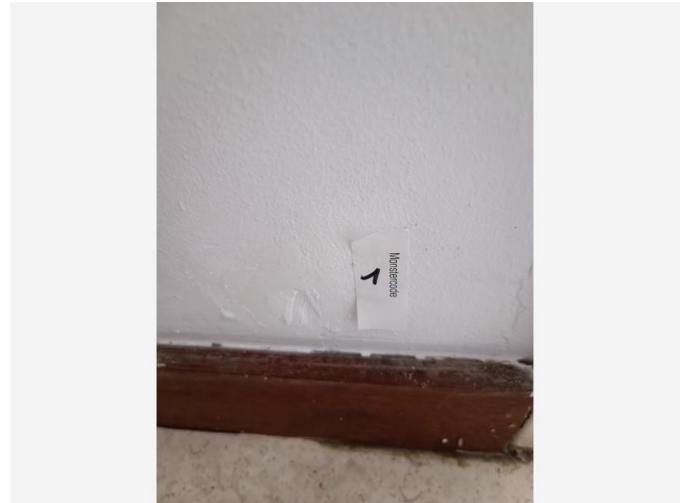
Fiche 9: Pleisterwerk muren

Geen asbest

#	Type	Referentie	Resultaat
9.1	Mengmonster	1	Geen asbest

Beschrijving	Pleisterwerk muren
Omgeving	Binnen
Primaire drager	Binnenwand
Bindmiddel van materiaal	Gips - kalk
Gebondenheid op basis van bindmiddel	Niet-hechtgebonden
Hoeveelheid (oppervlakte - dikte - aantal)	• 423,00 m ² - 1,50 cm - 1 stuk
Totaal volume	6,345 m ³
Identificatiemethode	Vaststelling met monstername
Destructieve handeling voor identificatie	Nee
Opmerking	<p>Het pleisterwerk werd bemonsterd op elke verdieping. (aangeduid op overzichtsplan, stalen pleisterwerk muren genomen in app A/B/C) Er werd minimaal 25% van de identieke wooneenheden bemonsterd (extrapolatie) . Het laboresultaat is toegevoegd .</p> <p>Elke identieke wooneenheid was toegankelijk en werd volledig gecontroleerd.</p> <p>Volgens het inspectieprotocol is een monstername van het pleisterwerk verplicht om dit te identificeren als niet-asbesthoudend.</p> <p>Locatie staalnames: individuele ruimte: Berging bus B / natte ruimte: Badkamer bus B / stookplaats: Gemeenschappelijke stookplaats in kelder / traphal: Inkomhal bus B.</p> <p>De vermelde oppervlaktes en volumes betreffen een beredeneerde schatting. Er worden geen rechten verleend aan deze oppervlaktes/volumes. De dikte is een schatting die voorkomt uit de monsterplaatsen en is daarom niet altijd representatief.</p>

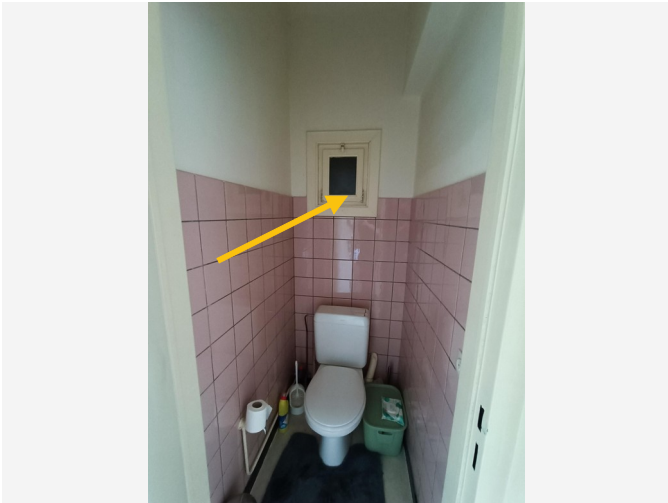
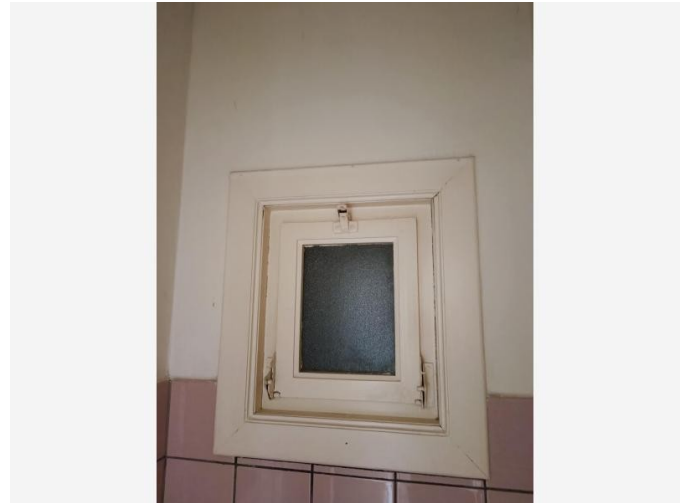
Geen asbest

Beschrijving	Stopverf houten raamwerk
Omgeving	Buiten
Primaire drager	Wandopening verticaal (raam, deur, ...)
Bindmiddel van materiaal	Kitten, mastiek, pasta
Gebondenheid op basis van bindmiddel	Hecht
Hoeveelheid (gewicht - aantal)	• 1,53 kg - 1 stuk
Totaal gewicht	1,53 kg
Identificatiemethode	Vaststelling zonder monsternamen
Destructieve handeling voor identificatie	Nee
Opmerking	<p>Stopverf houten raamwerk dient verplicht bemonsterd te worden ter uitsluiting. Zelfde soort stopverf werd bemonsterd op de tweede verdieping bij bus B.</p> <p>Notitie hoeveelheden</p> <p>Betreft +/- 2.5 lm</p> <p>Het gewicht en lm is een bereedeneerde schatting. Er worden geen rechten verleend aan deze oppervlaktes. De dikte is een schatting die voorkomt uit de monsterplaatsen en is daarom niet altijd representatief</p>

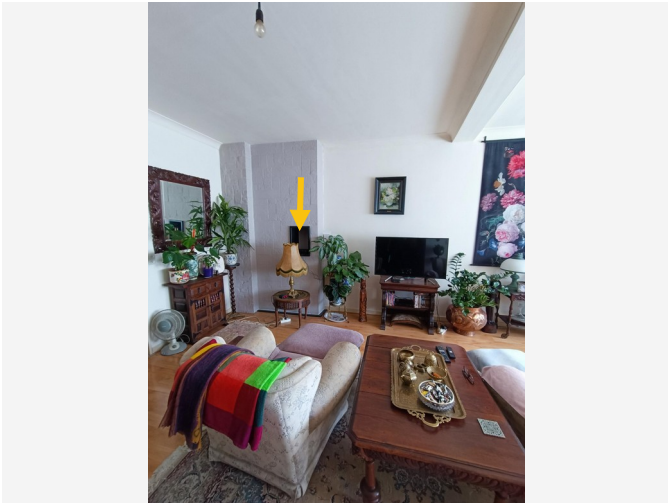
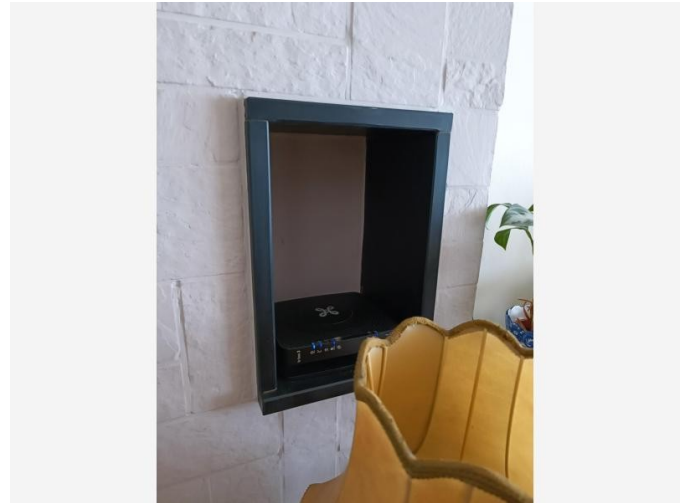
Geen asbest

Beschrijving	Zwarte tabletten leefruimte
Omgeving	Binnen
Primaire drager	Binnenwand
Bindmiddel van materiaal	Cement
Gebondenheid op basis van bindmiddel	Hecht
Hoeveelheid (oppervlakte - dikte - aantal)	• 1,20 m ² - 1,00 cm - 1 stuk
Totaal volume	0,012 m ³
Identificatiemethode	Vaststelling zonder monsternamen
Destructieve handeling voor identificatie	Nee
Opmerking	<p>In de leefruimte bevinden zich enkele zwarte tabletten.</p> <p>Mogelijk asbestverdacht masal; staalname ter controle bij zelfde soort tabletten op de tweede verdieping (bus B)</p> <p>De vermelde oppervlaktes, diktes, gewichten en volumes betreffen een beredeneerde schatting. Er worden geen rechten verleend aan deze oppervlaktes/diktes/volumes.</p>

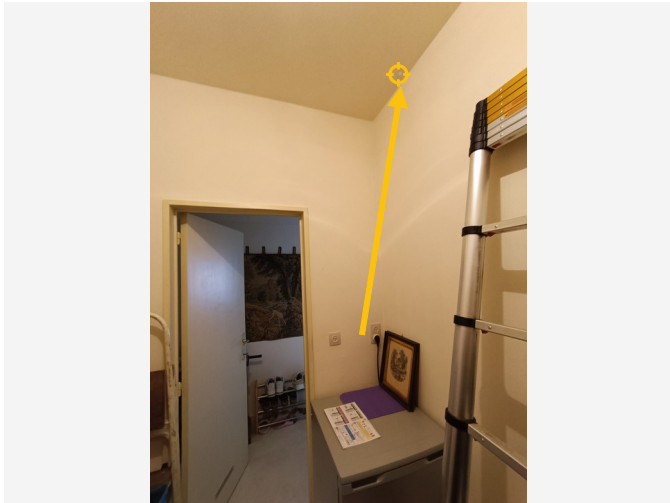
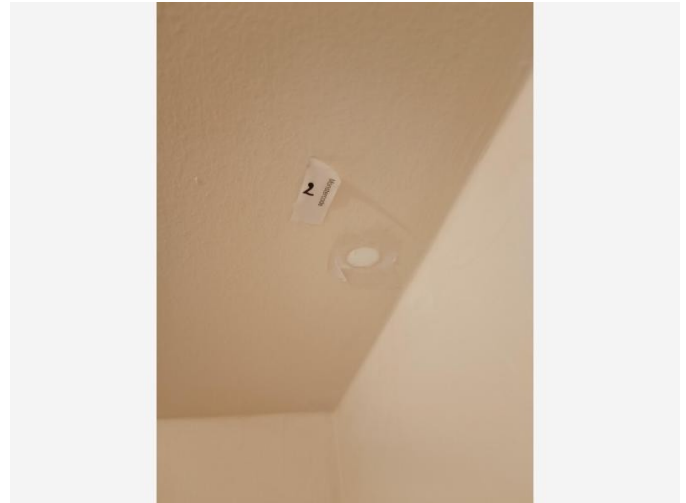
Fiche 12: Pleisterwerk plafond

Geen asbest

#	Type	Referentie	Resultaat
12.1	Mengmonster	2	Geen asbest

Beschrijving	Pleisterwerk plafond
Omgeving	Binnen
Primaire drager	Plafond
Bindmiddel van materiaal	Gips - kalk
Gebondenheid op basis van bindmiddel	Niet-hechtgebonden
Hoeveelheid (oppervlakte - dikte - aantal)	• 94,19 m ² - 1,50 cm - 1 stuk
Totaal volume	1,413 m ³
Identificatiemethode	Vaststelling met monstername
Destructieve handeling voor identificatie	Nee
Opmerking	<p>Het pleisterwerk werd bemonsterd op elke verdieping. (aangeduid op overzichtsplan, stalen pleisterwerk muren genomen in app D/E/F) Er werd minimaal 25% van de identieke wooneenheden bemonsterd (extrapolatie) . Het laboresultaat is toegevoegd .</p> <p>Elke identieke wooneenheid was toegankelijk en werd volledig gecontroleerd.</p> <p>Volgens het inspectieprotocol is een monstername van het pleisterwerk verplicht om dit te identificeren als niet-asbesthoudend.</p> <p>Locatie staalnames: individuele ruimte: Berging bus E / natte ruimte: Badkamer bus E / stookplaats: Gemeenschappelijke stookplaats in kelder / traphal: Inkomhal bus E.</p> <p>De vermelde oppervlaktes en volumes betreffen een beredeneerde schatting. Er worden geen rechten verleend aan deze oppervlaktes/volumes. De dikte is een schatting die voorkomt uit de monsterplaatsen en is daarom niet altijd representatief.</p>

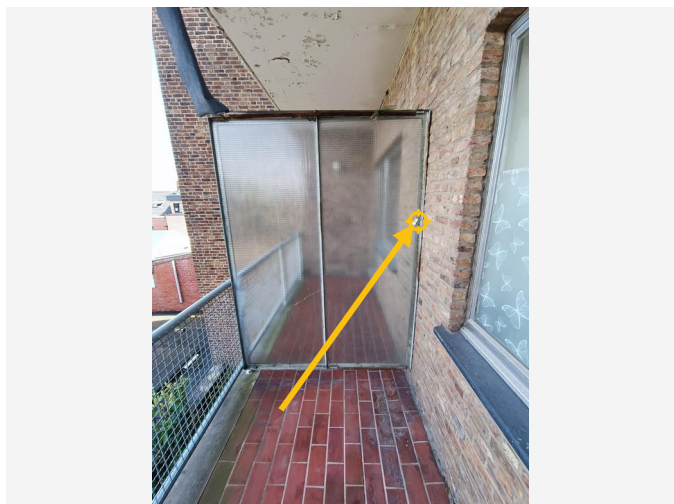
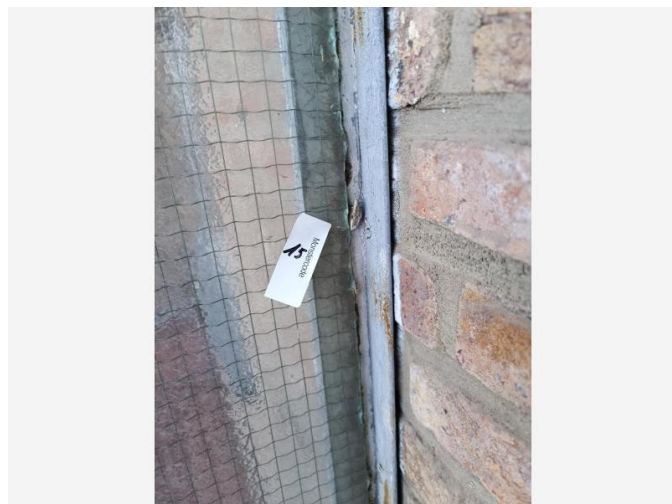
Geen asbest

#	Type	Referentie	Resultaat
13.1	Puntmonster	15	Geen asbest

Beschrijving	Stopverf tussenschot
Omgeving	Buiten
Primaire drager	Wandopening verticaal (raam, deur, ...)
Bindmiddel van materiaal	Kitten, mastiek, pasta
Gebondenheid op basis van bindmiddel	Hecht
Hoeveelheid (gewicht - aantal)	<ul style="list-style-type: none">• 1,50 kg - 1 stuk
Totaal gewicht	1,50 kg
Identificatiemethode	Vaststelling met monstername
Destructieve handeling voor identificatie	Nee
Opmerking	<p>Stopverf voelt hard en stug aan. Verplichte staalname ter uitsluiting nodig.</p> <p>Betreft +/- 11 lm</p> <p>Het gewicht en lm is een bereedeneerde schatting. Er worden geen rechten verleend aan deze oppervlaktes. De dikte is een schatting die voorkomt uit de monsterplaatsen en is daarom niet altijd representatief</p>

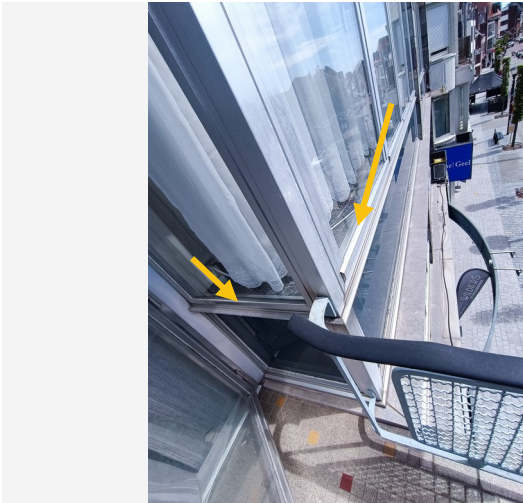
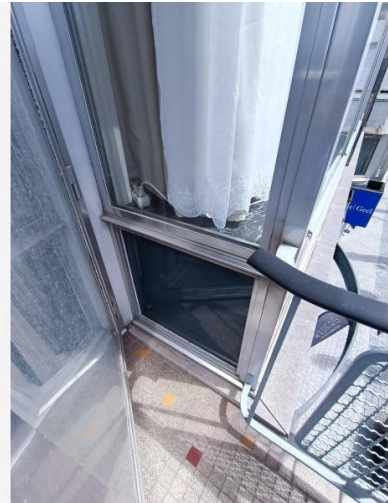
Geen asbest

Beschrijving	Stopverf aluminium raamwerk
Omgeving	Grenst aan binnen- en buitenlucht
Primaire drager	Wandopening verticaal (raam, deur, ...)
Bindmiddel van materiaal	Kitten, mastiek, pasta
Gebondenheid op basis van bindmiddel	Hecht
Hoeveelheid (gewicht - aantal)	• 8,50 kg - 1 stuk
Totaal gewicht	8,50 kg
Identificatiemethode	Vaststelling zonder monsternamen
Destructieve handeling voor identificatie	Nee
Opmerking	<p>Stopverf voelt hard en stug aan. Verplichte staalname ter uitsluiting nodig. Staalname bij bus B (zelfde raampartij/materiaal)</p> <p>Betreft +/- 46 lm</p> <p>Het gewicht en lm is een berekende schatting. Er worden geen rechten verleend aan deze oppervlaktes. De dikte is een schatting die voorkomt uit de monsterplaatsen en is daarom niet altijd representatief</p>
