Asbestinventarisatetest

Nieuwstraat 88F, 2440 Geel

Attestnummer : 20240712-000303.000

Uitgegeven op : 12.07.2024

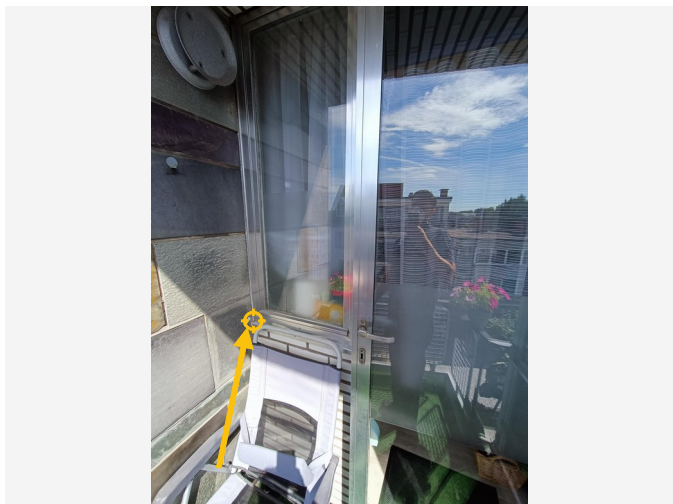
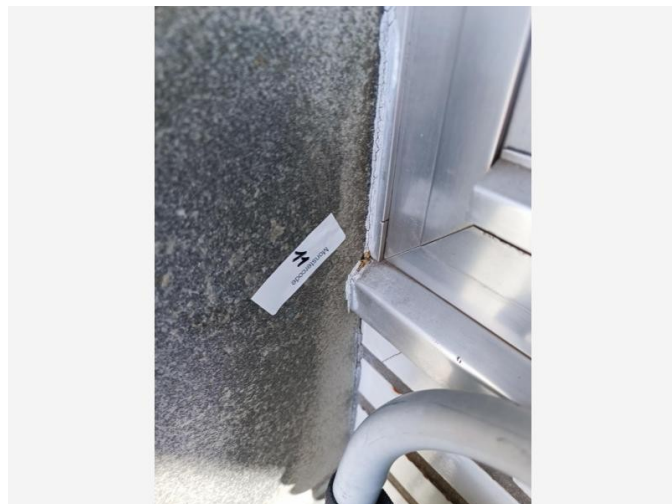
Het asbestmateriaal valt onder de mijlpaal van 2040.

Eindbeoordeling materiaalrisico	Laag materiaalrisico en/of verlaagde kans op vezelvrijgave
---------------------------------	--

Gebondenheid	Categorie 1: hechtgebonden in oorsprong
Asbestsoort (vezeltype)	Alleen chrysotiel
Asbestconcentratie	Laag (< 50%)
Afschermingsgraad van het gehele materiaal	Geheel of deels vrij aan de buitenlucht
Toestand van het materiaal	Licht beschadigd, licht verweerd. Intact materiaal type Pical – asbestboard of categorie III 'gebondenheid'

#	Type	Referentie	Resultaat
1.1	Puntmonster	11	Chrysotiel

Beschrijving	Mastiek
Omgeving	Buiten
Primaire drager	Wandopening verticaal (raam, deur, ...)
Asbestmateriaal	In-situ afwerkingslagen - Pasta, stopverf, voegsel, stopsel, vulsel, mastiek, katten, ...
Bindmiddel van asbestmateriaal	Kitten, mastiek, pasta
Gebondenheid op basis van bindmiddel	Hecht
Hoeveelheid (gewicht - aantal)	<ul style="list-style-type: none">• 6,52 kg - 1 stuk
Totaal gewicht	6,52 kg
Eenvoudig bereikbaar	Ja
Bevestigingswijze	<ul style="list-style-type: none">• Verlijmd, ingegoten, versmeerd
Identificatiemethode	Vaststelling met monsternamen
Destructieve handeling voor identificatie	Nee
Opmerking	<p>Mastiek voelt hard en stug aan. Bemonstering ter controle.</p> <p>Betreft +/- 28 lm</p> <p>Het gewicht en lm is een berekende schatting. Er worden geen rechten verleend aan deze oppervlaktes. De dikte is een schatting die voorkomt uit de monsterplaatsen en is daarom niet altijd representatief</p>

- Zorg voor een veilig beheer. Vermijd het beschadigen van het asbestmateriaal. Controleer de toestand jaarlijks op wijzigingen.

- Eenvoudige handelingen: enkel door erkend asbestverwijderaar EH erkend saneerder . De saneerder motiveert de verwijderingsmethode in het werkplan. Verwijdering met puntafzuiging dmv een stofzuiger met absoluut filter of methode inslijpen baksteen . Oud raamwerk word gerecycleerd , er mogen geen restanten aan het raamwerk achter blijven.

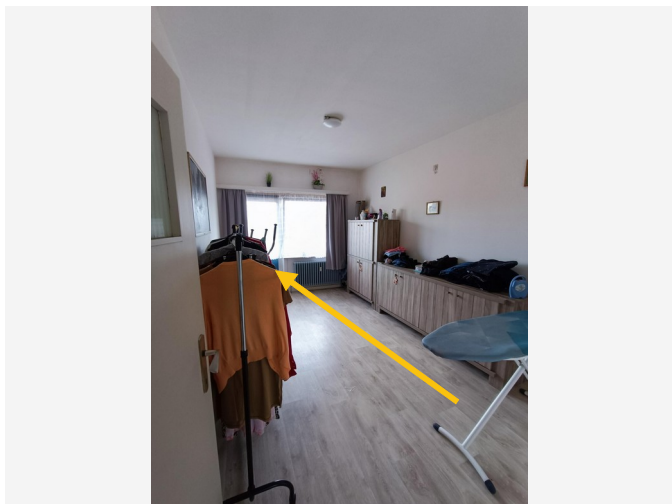
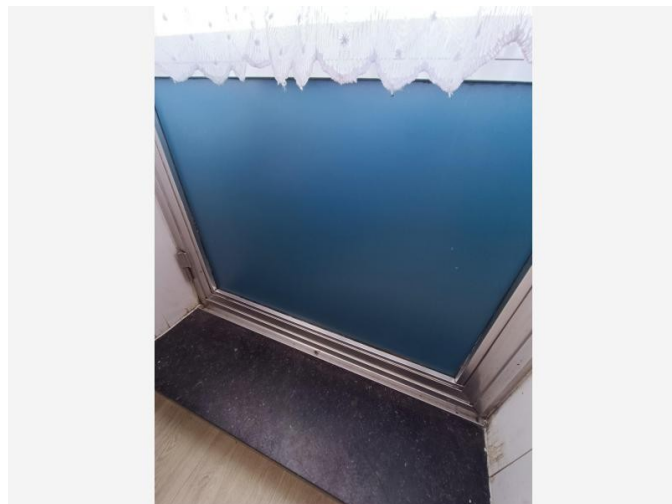
Het asbestmateriaal valt onder de mijlpaal van 2040.

Eindbeoordeling materiaalisico	Laag materiaalisico en/of verlaagde kans op vezelvrijgave
--------------------------------	---

Gebondenheid	Categorie 1: hechtgebonden in oorsprong
Asbestsoort (vezeltype)	Crocidoliet aanwezig
Asbestconcentratie	Laag (< 50%)
Afschermingsgraad van het gehele materiaal	Geheel of deels (ook) vrij aan de binnenlucht
Toestand van het materiaal	Onbeschadigd, niet verweerd

Beschrijving	Glasal plaat deur terras
Omgeving	Grenst aan binnen- en buitenlucht
Primaire drager	Wandopening verticaal (raam, deur, ...)
Asbestmateriaal	Plaat, paneel, tablet - Geëmailleerd, type Glasal
Bindmiddel van asbestmateriaal	Cement
Gebondenheid op basis van bindmiddel	Hecht
Hoeveelheid (oppervlakte - dikte - aantal)	<ul style="list-style-type: none">• 1,00 m² - 0,50 cm - 1 stuk
Totaal volume	0,005 m ³
Eenvoudig bereikbaar	Ja
Bevestigingswijze	<ul style="list-style-type: none">• Geklemd
Identificatiemethode	Vaststelling zonder monsternamen
Destructieve handeling voor identificatie	Nee
Opmerking	Geëmailleerd plaatwerk werd herkend als zijnde glasal plaatwerk; asbestverdacht. Geen staalname mogelijk zonder schade.

- Zorg voor een veilig beheer. Vermijd het beschadigen van het asbestmateriaal. Controleer de toestand jaarlijks op wijzigingen.

- Eenvoudige handelingen: mag via doe-het-zelf of door werknemer(s) met opleidingsattest eenvoudige handelingen
EH opgeleid personeel 8 u basis . Bij vervangen van de ramen kunnen de panelen mee verwijderd worden door de plaatsers van nieuw raamwerk. Alle werknemer(s) moeten wel beschikken over een opleidingsattest eenvoudige handelingen 8u.

Raam/deur kader stofvrij maken dmv puntafzuiging met een hepa stofzuiger.

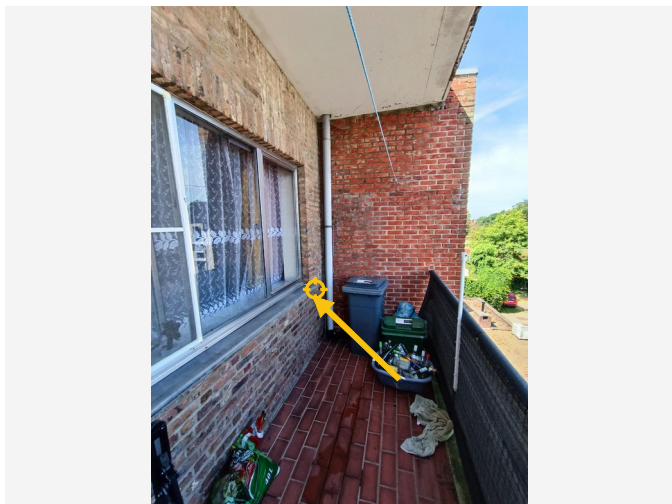
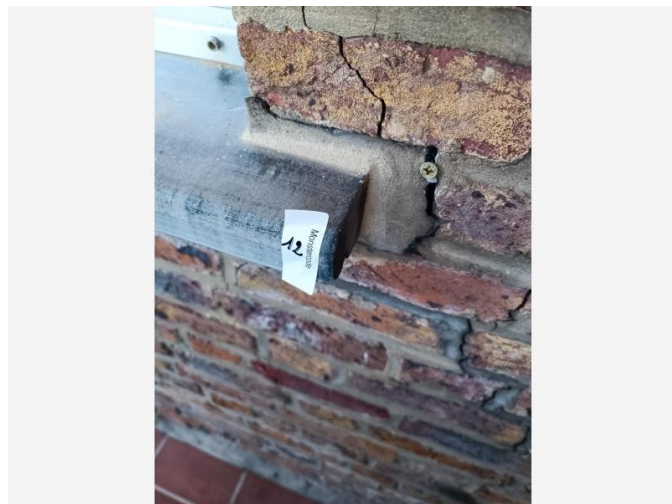
Het asbestmateriaal valt onder de mijlpaal van 2040.

Eindbeoordeling materiaalrisico	Zeer laag materiaalrisico en/of zeer lage kans op vezelvrijgave
---------------------------------	---

Gebondenheid	Categorie 1: hechtgebonden in oorsprong
Asbestsoort (vezeltype)	Alleen chrysotiel
Asbestconcentratie	Laag (< 50%)
Afschermingsgraad van het gehele materiaal	Geheel of deels vrij aan de buitenlucht
Toestand van het materiaal	Onbeschadigd, niet verweerd

#	Type	Referentie	Resultaat
3.1	Puntmonster	12	Chrysotiel

Beschrijving	Vensterbank terras
Omgeving	Buiten
Primaire drager	Wandopening verticaal (raam, deur, ...)
Asbestmateriaal	Deksteen, muurkap - Vol
Bindmiddel van asbestmateriaal	Cement
Gebondenheid op basis van bindmiddel	Hecht
Hoeveelheid (oppervlakte - dikte - aantal)	• 1,20 m ² - 1,50 cm - 1 stuk
Totaal volume	0,018 m ³
Eenvoudig bereikbaar	Ja
Bevestigingswijze	• Verlijmd, ingegoten, versmeerd
Identificatiemethode	Vaststelling met monstername
Destructieve handeling voor identificatie	Nee
Opmerking	Vensterbank vertoont tekenen van asbestverdacht cement (auditieve controle). Staalname ter uitsluiting.

- Zorg voor een veilig beheer. Vermijd het beschadigen van het asbestmateriaal. Controleer de toestand jaarlijks op wijzigingen.

- Eenvoudige handelingen: mag via doe-het-zelf of door werknemer(s) met opleidingsattest eenvoudige handelingen
De dorpels of tabletten kunnen voorzichtig losgebeiteld worden, extra bevochtigen om stof te voorkomen + dragen van de nodige beschermingsmiddelen (mondmasker ffp3, handschoenen, tyvec) verpakken in plastic folie en afvoeren naar het containerpark als hechtgebonden asbestafval.

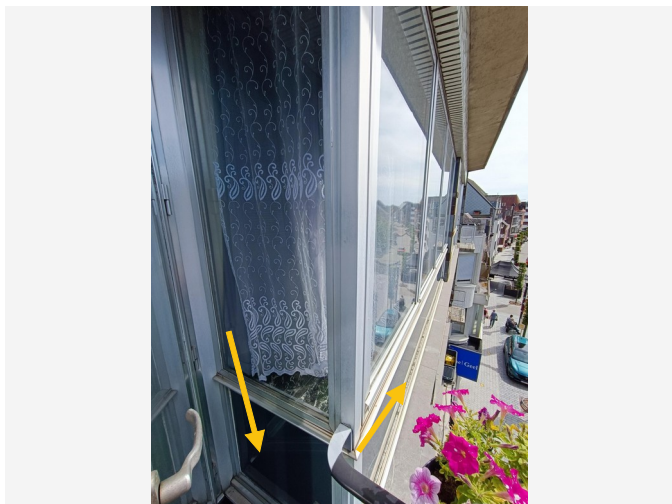
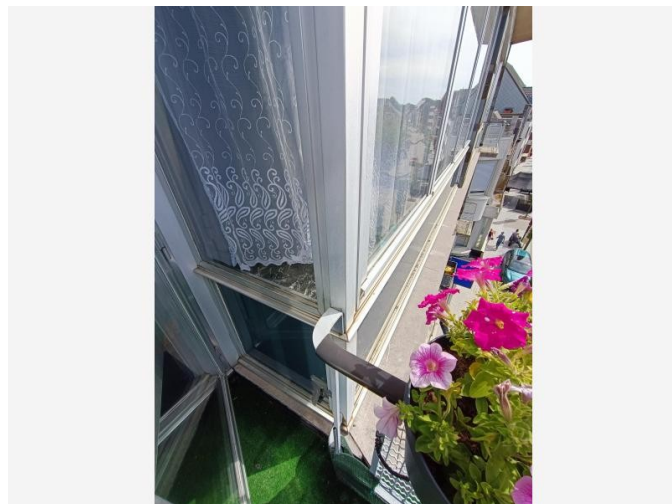
Het asbestmateriaal valt onder de mijlpaal van 2040.

Eindbeoordeling materiaalrisico	Laag materiaalrisico en/of verlaagde kans op vezelvrijgave
---------------------------------	--

Gebondenheid	Categorie 1: hechtgebonden in oorsprong
Asbestsoort (vezeltype)	Crocidoliet aanwezig
Asbestconcentratie	Laag (< 50%)
Afschermingsgraad van het gehele materiaal	Geheel of deels vrij aan de buitenlucht
Toestand van het materiaal	Onbeschadigd, niet verweerd

Beschrijving	Glasal plaatwerk gevel
Omgeving	Buiten
Primaire drager	Wand buitenschil
Asbestmateriaal	Plaat, paneel, tablet - Geëmailleerd, type Glasal
Bindmiddel van asbestmateriaal	Cement
Gebondenheid op basis van bindmiddel	Hecht
Hoeveelheid (oppervlakte - dikte - aantal)	• 6,28 m ² - 0,50 cm - 1 stuk
Totaal volume	0,031 m ³
Eenvoudig bereikbaar	Ja
Bevestigingswijze	• Geklemd
Identificatiemethode	Vaststelling zonder monsternamen
Destructieve handeling voor identificatie	Nee
Opmerking	Geëmailleerd plaatwerk werd herkend als zijnde glasal plaatwerk; asbestverdacht. Geen staalname mogelijk zonder schade.

- Zorg voor een veilig beheer. Vermijd het beschadigen van het asbestmateriaal. Controleer de toestand jaarlijks op wijzigingen.

- Eenvoudige handelingen: mag via doe-het-zelf of door werknemer(s) met opleidingsattest eenvoudige handelingen
EH opgeleid personeel 8 u basis . Bij vervangen van de ramen kunnen de panelen mee verwijderd worden door de plaatsers van nieuw raamwerk. Alle werknemer(s) moeten wel beschikken over een opleidingsattest eenvoudige handelingen 8u.

Raam/deur kader stofvrij maken dmv puntafzuiging met een hepa stofzuiger.

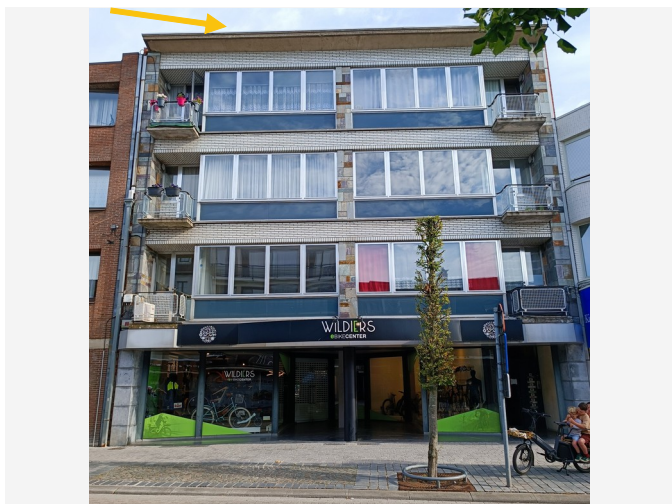
Situeringfoto

Tijdelijke beperking

Reden: Het te onderzoeken materiaal situeert zich hoger dan 3,50 m te rekenen vanaf een veilige ondergrond

Uitleg van de asbestdeskundige: Plat dak is niet bereikbaar, geen zicht op soort materiaal bovenop het gebouw.

Bij werken is het mogelijk een kraan of stelling klaar te zetten om na te kijken of hier asbestverdachte materialen aan te treffen zijn.

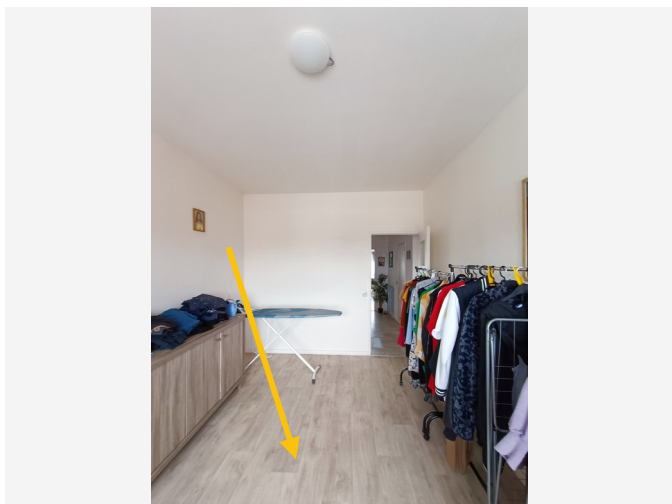
Vrije foto

Volgens expertise kunnen we deze vinyl als niet asbest verdacht beschouwen (soepel en flexibel van structuur.)

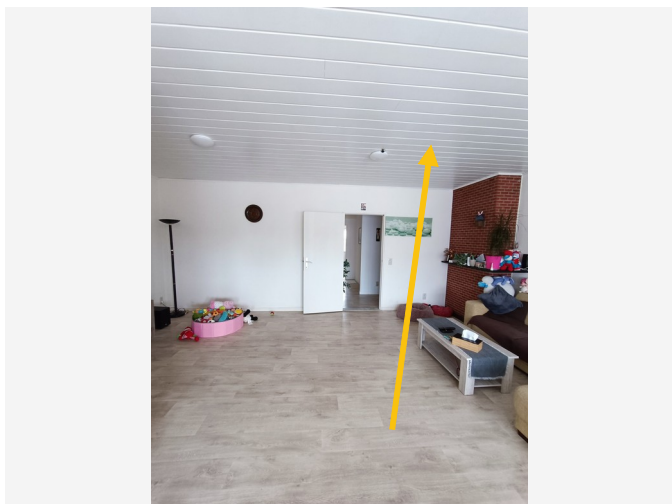
Vrije foto

Het plafond in de leefruimte is afgewerkt met valse plafonds in plaatmateriaal. Het is niet duidelijk of er pleisterwerk aanwezig is achter deze valse plafonds, het is aangewezen om bijkomend onderzoek uit te voeren bij werken.

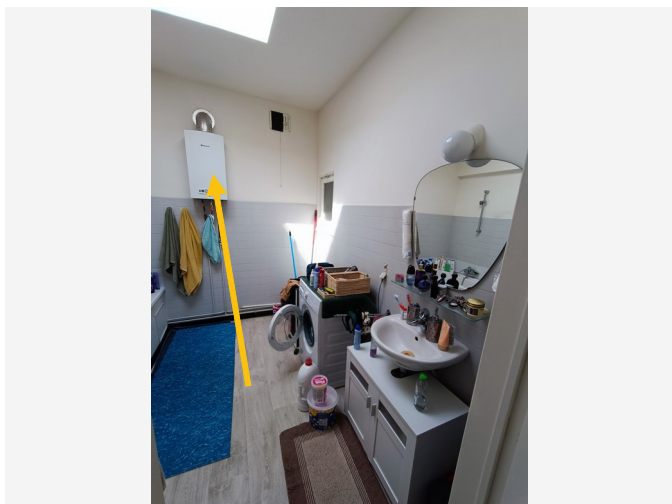
Vrije foto

Afgaande op de serienummer, dateert de ketel van 2018.

We kunnen er van uit gaan dat deze geen asbesthoudende materialen bevat.

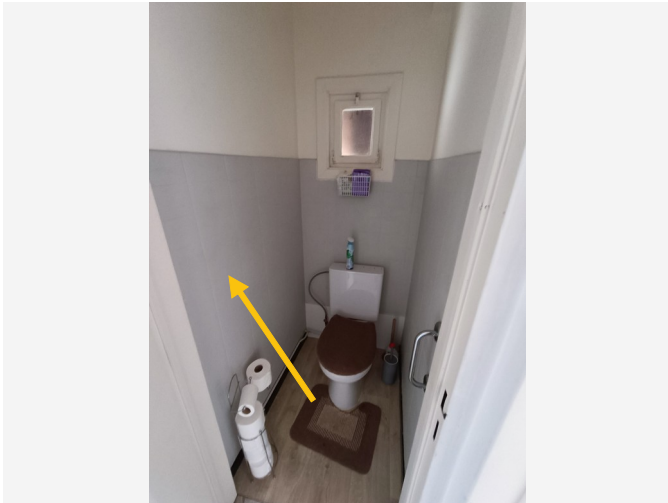
Vrije foto

In het inspectieprotocol is een monstername van tegelijm verplicht om dit te identificeren als niet-asbesthoudend. Er waren geen facturen ter beschikking die bevestigen dat de tegels na 2001 waren geplaatst. Er waren geen bestaande beschadigingen aan de wandtegels om de lijm voldoende te kunnen inspecteren. Om dit af te toetsen is het aangewezen om bij eventuele renovatiewerken aan de tegels verder onderzoek/staalname te laten uitvoeren ter controle.

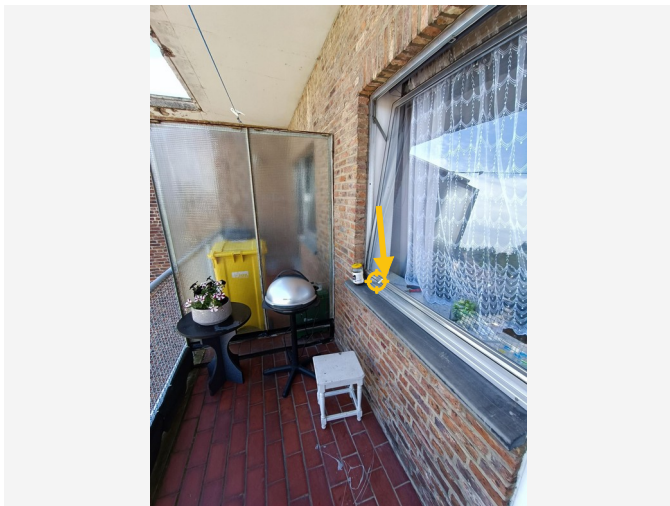
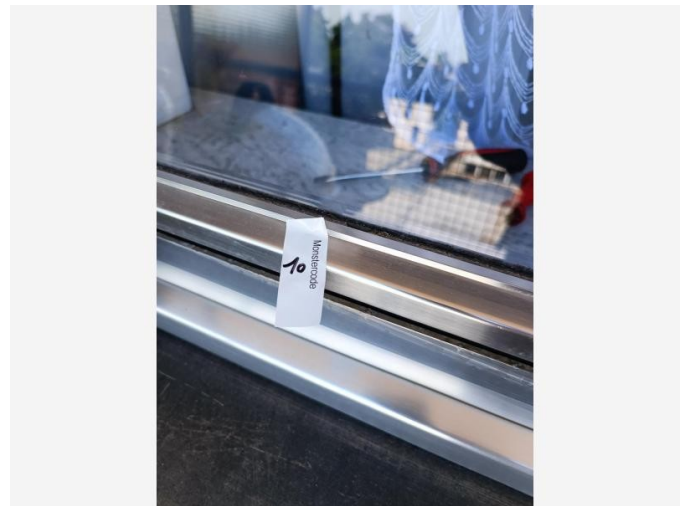
Geen asbest

#	Type	Referentie	Resultaat
10.1	Puntmonster	10	Geen asbest

Beschrijving	Stopverf aluminium raamwerk
Omgeving	Grenst aan binnen- en buitenlucht
Primaire drager	Wandopening verticaal (raam, deur, ...)
Bindmiddel van materiaal	Kitten, mastiek, pasta
Gebondenheid op basis van bindmiddel	Hecht
Hoeveelheid (gewicht - aantal)	<ul style="list-style-type: none">• 8,50 kg - 1 stuk
Totaal gewicht	8,50 kg
Identificatiemethode	Vaststelling met monstername
Destructieve handeling voor identificatie	Nee
Opmerking	<p>Stopverf voelt hard en stug aan. Verplichte staalname ter uitsluiting nodig.</p> <p>Betreft +/- 46 lm</p> <p>Het gewicht en lm is een berekeneerde schatting. Er worden geen rechten verleend aan deze oppervlaktes. De dikte is een schatting die voorkomt uit de monsterplaatsen en is daarom niet altijd representatief</p>

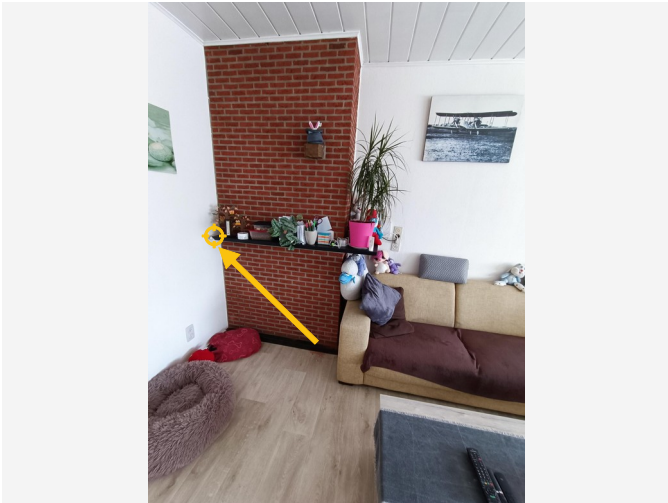
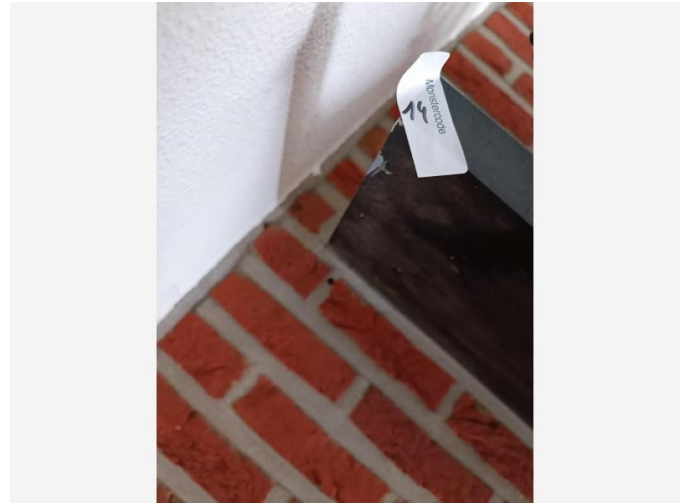
Geen asbest

#	Type	Referentie	Resultaat
11.1	Puntmonster	14	Geen asbest

Beschrijving	Zwarte tabletten leefruimte
Omgeving	Binnen
Primaire drager	Binnenwand
Bindmiddel van materiaal	Cement
Gebondenheid op basis van bindmiddel	Hecht
Hoeveelheid (oppervlakte - dikte - aantal)	• 1,20 m ² - 1,00 cm - 1 stuk
Totaal volume	0,012 m ³
Identificatiemethode	Vaststelling met monstername
Destructieve handeling voor identificatie	Nee
Opmerking	<p>In de leefruimte bevinden zich enkele zwarte tabletten.</p> <p>Mogelijk asbestverdacht masal; staalname ter controle.</p> <p>De vermelde oppervlaktes, diktes, gewichten en volumes betreffen een bereedeneerde schatting. Er worden geen rechten verleend aan deze oppervlaktes/diktes/volumes.</p>

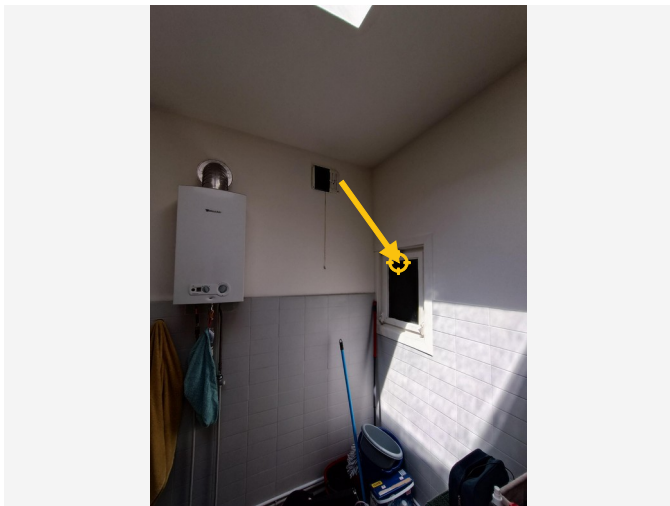
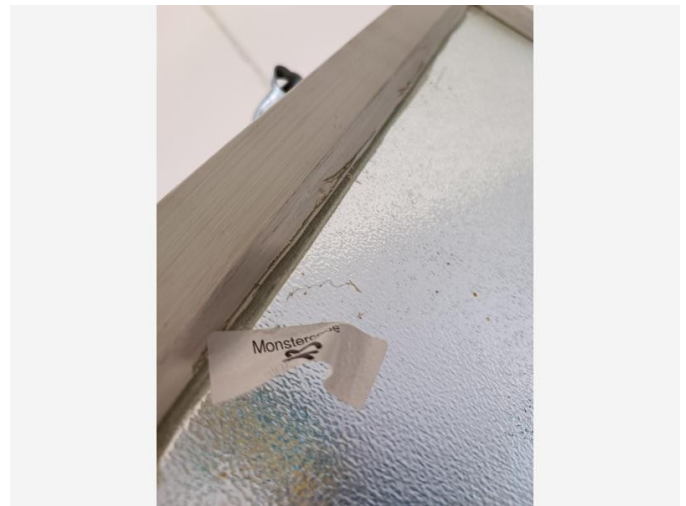
Geen asbest

#	Type	Referentie	Resultaat
12.1	Puntmonster	13	Geen asbest

Beschrijving	Stopverf houten raamwerk
Omgeving	Buiten
Primaire drager	Wandopening verticaal (raam, deur, ...)
Bindmiddel van materiaal	Kitten, mastiek, pasta
Gebondenheid op basis van bindmiddel	Hecht
Hoeveelheid (gewicht - aantal)	• 1,53 kg - 1 stuk
Totaal gewicht	1,53 kg
Identificatiemethode	Vaststelling met monstername
Destructieve handeling voor identificatie	Nee
Opmerking	<p>Stopverf houten raamwerk dient verplicht bemonsterd te worden ter uitsluiting.</p> <p>Notitie hoeveelheden</p> <p>Betreft +/- 2.5 lm</p> <p>Het gewicht en lm is een beredeneerde schatting. Er worden geen rechten verleend aan deze oppervlaktes. De dikte is een schatting die voorkomt uit de monsterplaatsen en is daarom niet altijd representatief</p>

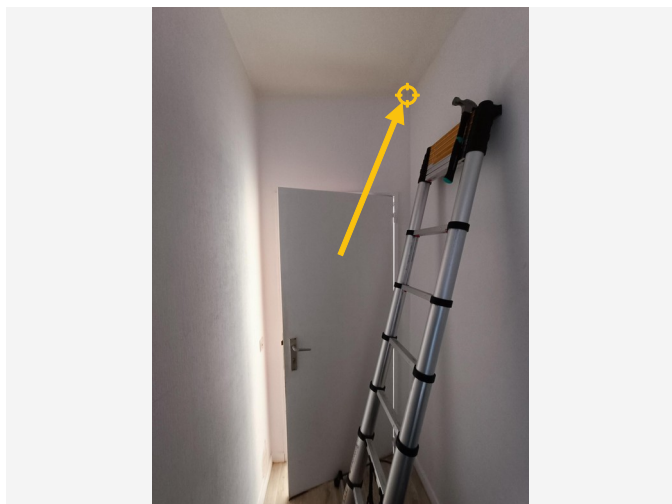
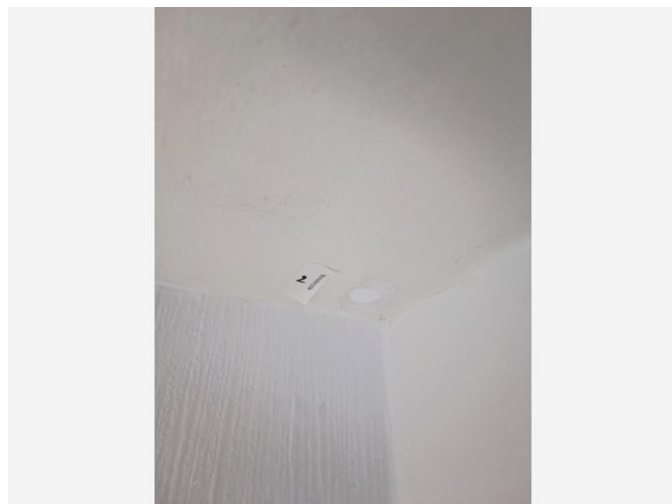
Fiche 13: Pleisterwerk plafond

Geen asbest

#	Type	Referentie	Resultaat
13.1	Mengmonster	2	Geen asbest

Beschrijving	Pleisterwerk plafond
Omgeving	Binnen
Primaire drager	Plafond
Bindmiddel van materiaal	Gips - kalk
Gebondenheid op basis van bindmiddel	Niet-hechtgebonden
Hoeveelheid (oppervlakte - dikte - aantal)	• 94,19 m ² - 1,50 cm - 1 stuk
Totaal volume	1,413 m ³
Identificatiemethode	Vaststelling met monstername
Destructieve handeling voor identificatie	Nee
Opmerking	<p>Het pleisterwerk werd bemonsterd op elke verdieping. (aangeduid op overzichtsplan, stalen pleisterwerk muren genomen in app D/E/F) Er werd minimaal 25% van de identieke wooneenheden bemonsterd (extrapolatie) . Het laboresultaat is toegevoegd .</p> <p>Elke identieke wooneenheid was toegankelijk en werd volledig gecontroleerd.</p> <p>Volgens het inspectieprotocol is een monstername van het pleisterwerk verplicht om dit te identificeren als niet-asbesthoudend.</p> <p>Locatie staalnames: individuele ruimte: Slaapkamer west bus F / natte ruimte: Badkamer bus F / stookplaats: Gemeenschappelijke stookplaats in kelder / traphal: Inkomhal bus F.</p> <p>De vermelde oppervlaktes en volumes betreffen een beredeneerde schatting. Er worden geen rechten verleend aan deze oppervlaktes/volumes. De dikte is een schatting die voorkomt uit de monsterplaatsen en is daarom niet altijd representatief.</p>

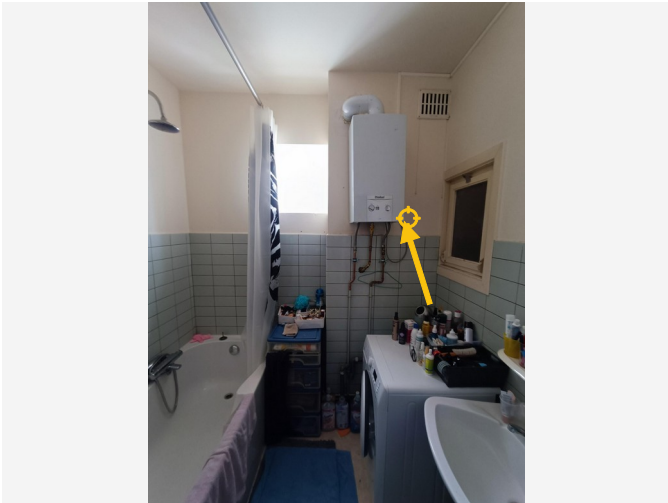
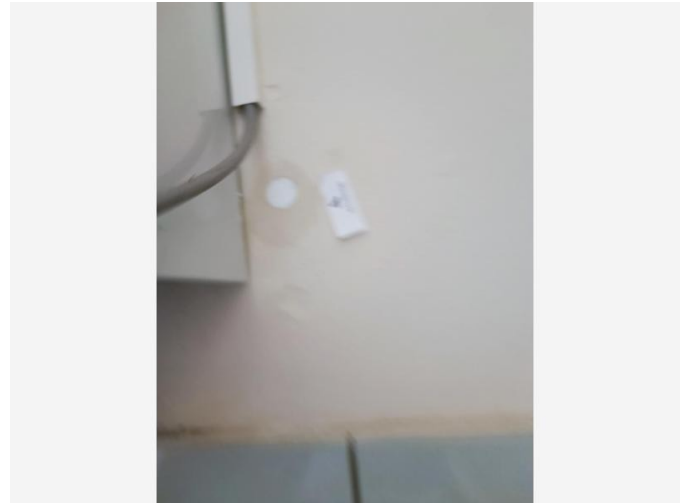
Geen asbest

#	Type	Referentie	Resultaat
14.1	Mengmonster	1	Geen asbest

Beschrijving	Pleisterwerk muren
Omgeving	Binnen
Primaire drager	Binnenwand
Bindmiddel van materiaal	Gips - kalk
Gebondenheid op basis van bindmiddel	Niet-hechtgebonden
Hoeveelheid (oppervlakte - dikte - aantal)	• 423,35 m ² - 1,50 cm - 1 stuk
Totaal volume	6,35 m ³
Identificatiemethode	Vaststelling met monstername
Destructieve handeling voor identificatie	Nee
Opmerking	<p>Het pleisterwerk werd bemonsterd op elke verdieping. (aangeduid op overzichtsplan, stalen pleisterwerk muren genomen in app A/B/C) Er werd minimaal 25% van de identieke wooneenheden bemonsterd (extrapolatie) . Het laboresultaat is toegevoegd .</p> <p>Elke identieke wooneenheid was toegankelijk en werd volledig gecontroleerd.</p> <p>Volgens het inspectieprotocol is een monstername van het pleisterwerk verplicht om dit te identificeren als niet-asbesthoudend.</p> <p>Locatie staalnames: individuele ruimte: Berging bus C / natte ruimte: Badkamer bus C / stookplaats: Gemeenschappelijke stookplaats in kelder / traphal: Inkomhal bus C.</p> <p>De vermelde oppervlaktes en volumes betreffen een beredeneerde schatting. Er worden geen rechten verleend aan deze oppervlaktes/volumes. De dikte is een schatting die voorkomt uit de monsterplaatsen en is daarom niet altijd representatief.</p>
