# Asbestinventarisatetest

Beeldekenlaan 22, 2400 Mol

Attestnummer : 20240526-000010.000

**Niet-asbestveilig**

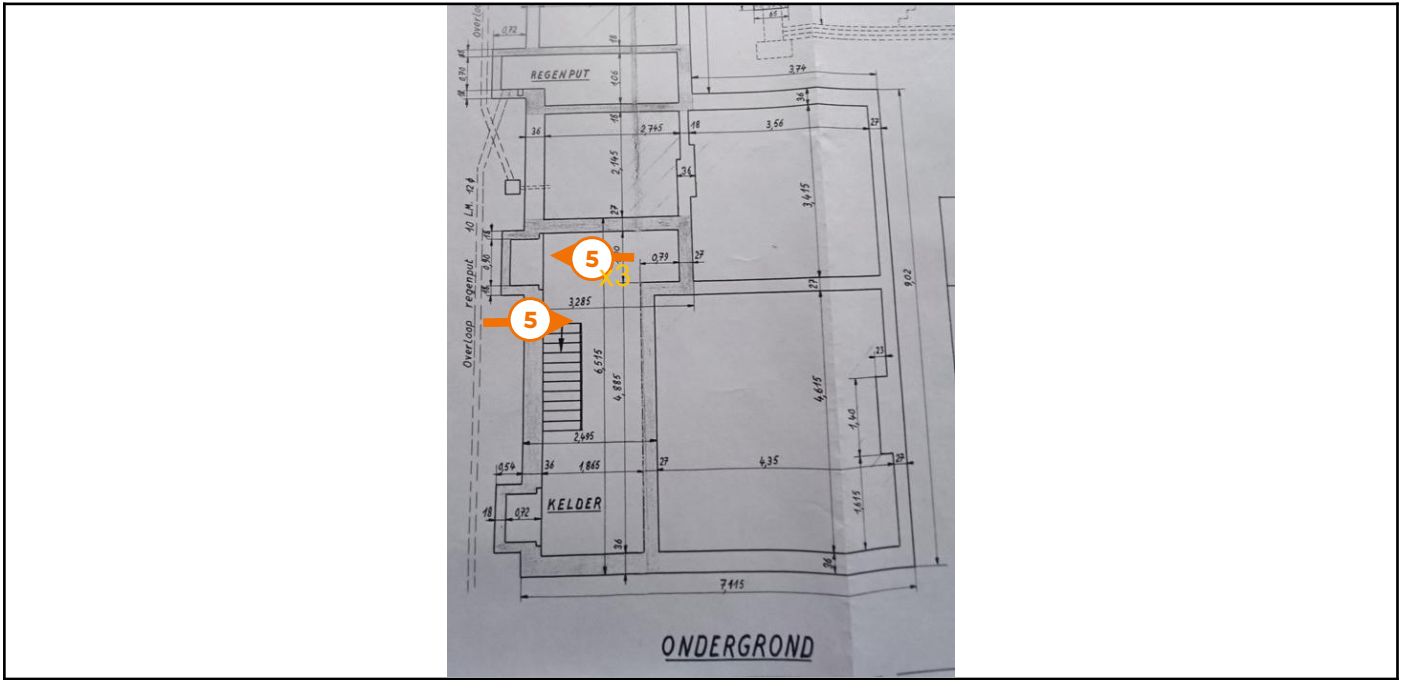
# Plan 1.3: Kelder

Beschrijving	Type	Actie
5. 4x bakeliet toepassing kelder	Asbestmateriaal	<a href="#">Verwijderen</a>

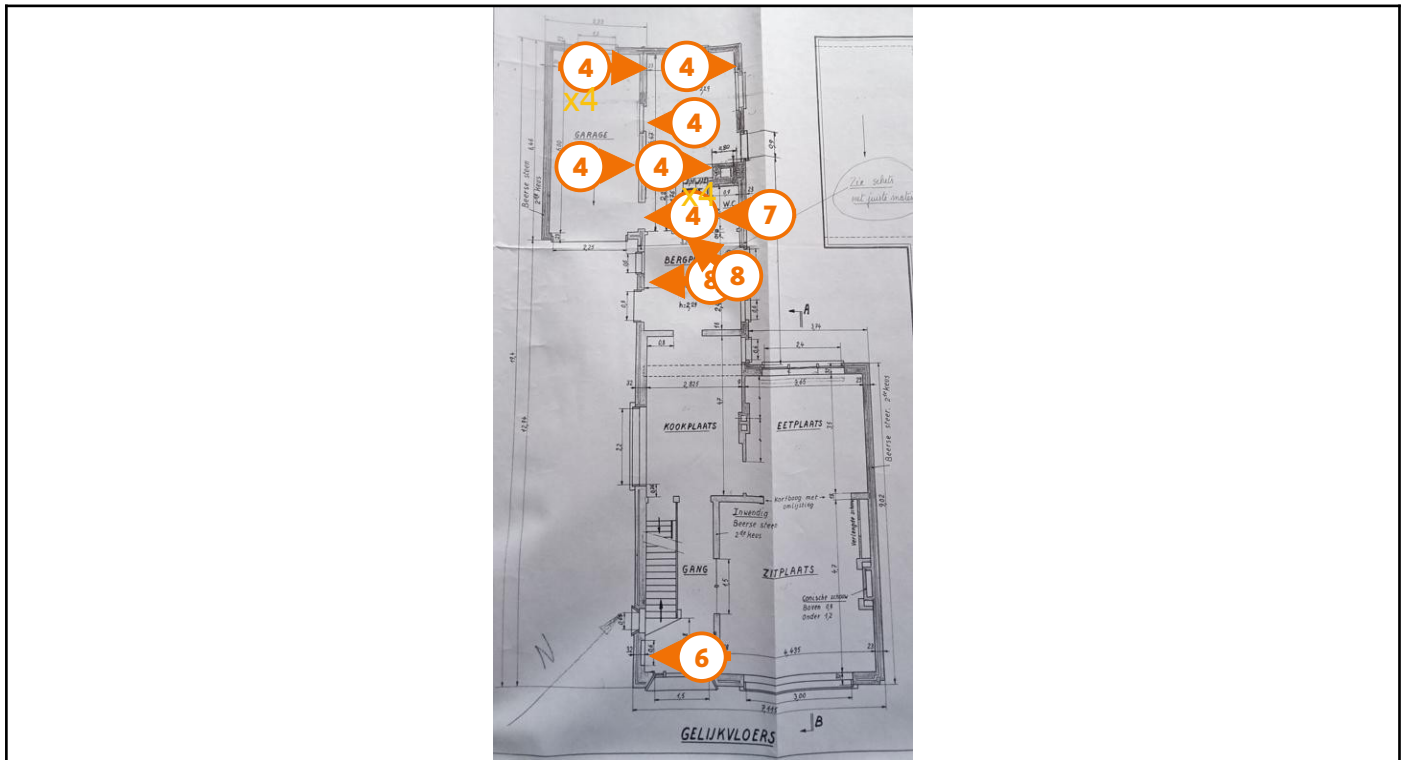
# Plan 1.10: Gelijkvloers

Beschrijving	Type	Actie
4. 12x bakeliet toepassing stookplaats/garage	Asbestmateriaal	Verwijderen
6. Bakeliet zekeringskast inkomhal	Asbestmateriaal	Verwijderen
7. Bakeliet toepassing wc	Asbestmateriaal	Verwijderen
8. 2x bakeliet toepassing bergplaats	Asbestmateriaal	Verwijderen

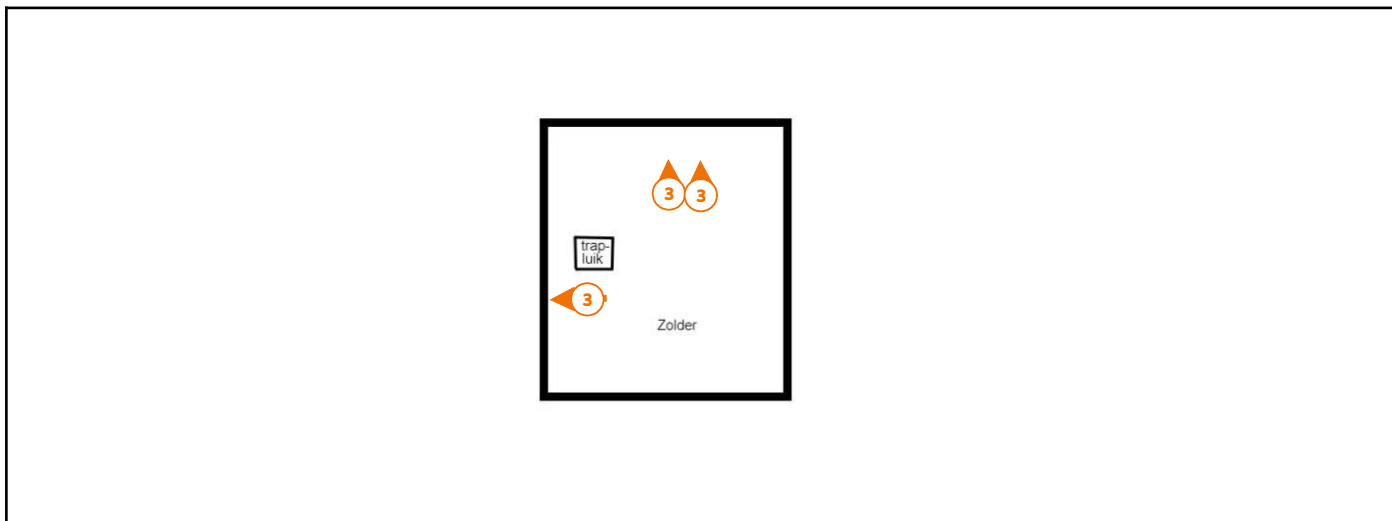
## Plan 1.11: Zolder

Beschrijving	Type	Actie
3. 3x bakeliet toepassing zolder	Asbestmateriaal	<a href="#">Verwijderen</a>

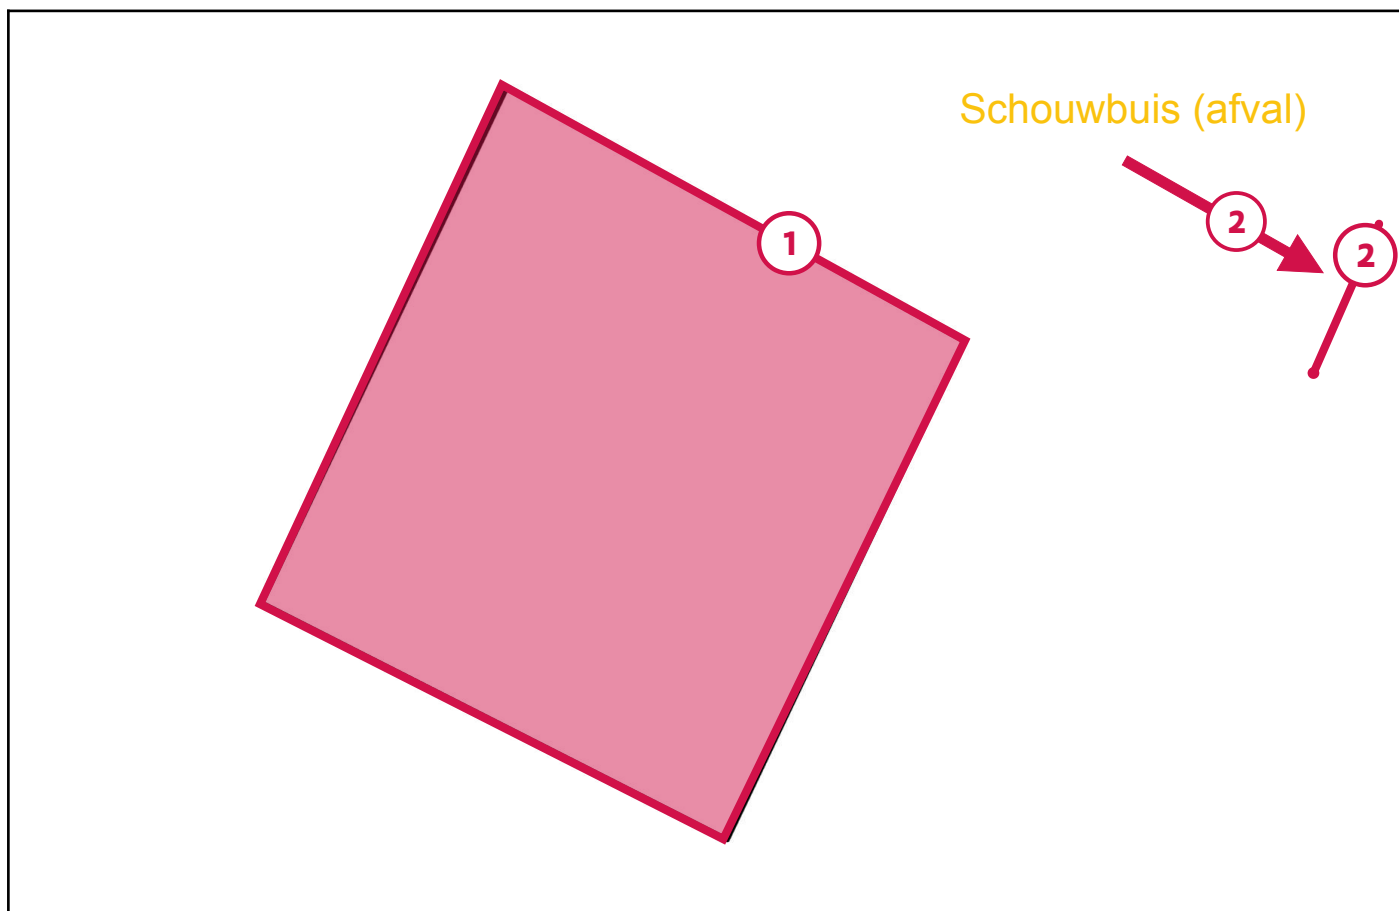
## Plan 2.1: Tuinhuis plan

Beschrijving	Type	Actie
1. Golfplaten tuinhuis	Asbestmateriaal	Dringend verwijderen
2. Schouwbuis	Asbestmateriaal	Dringend verwijderen

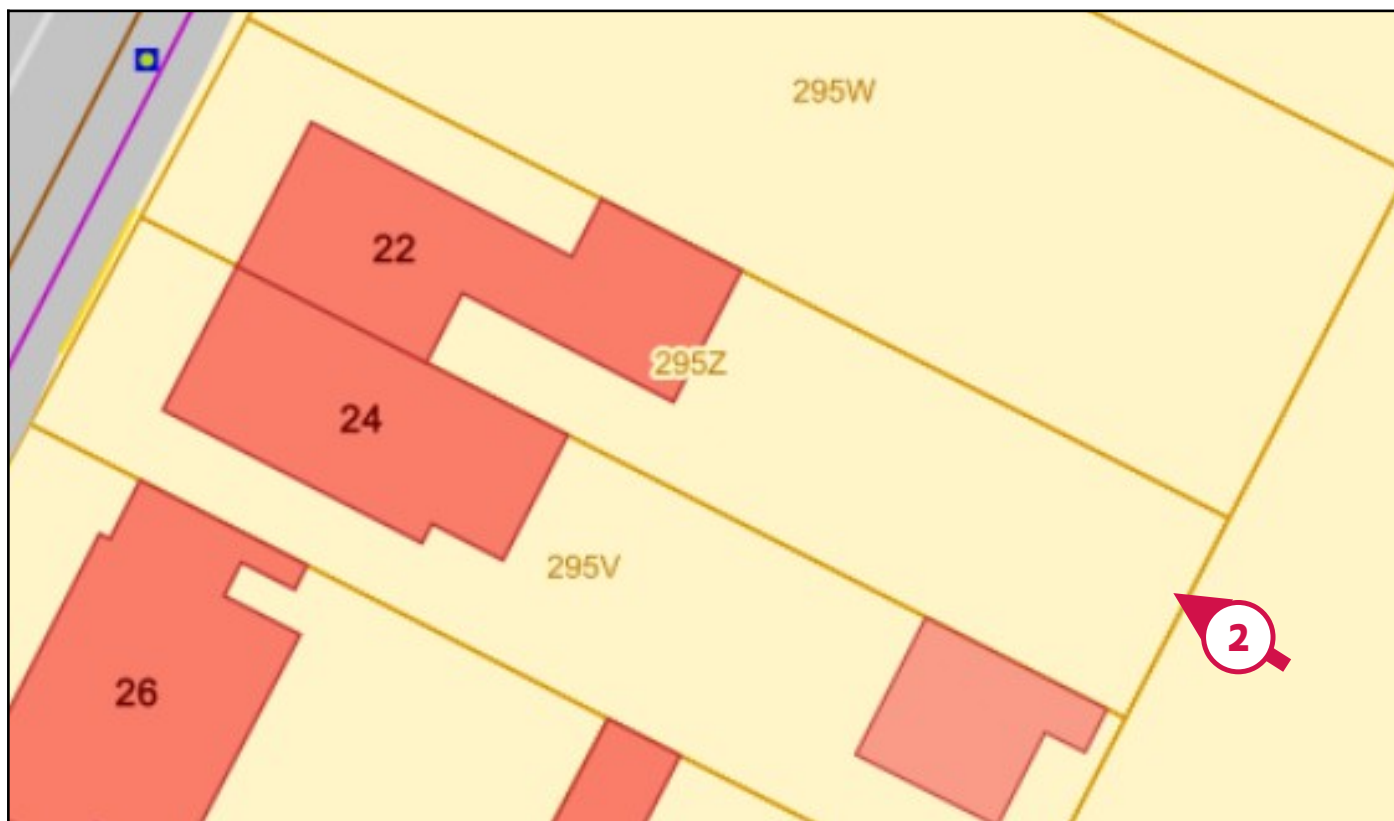
## Plan 3.1: Vaststellingen buiten de constructies

Beschrijving	Type	Actie
2. Schouwbuis	Asbestmateriaal	Dringend verwijderen

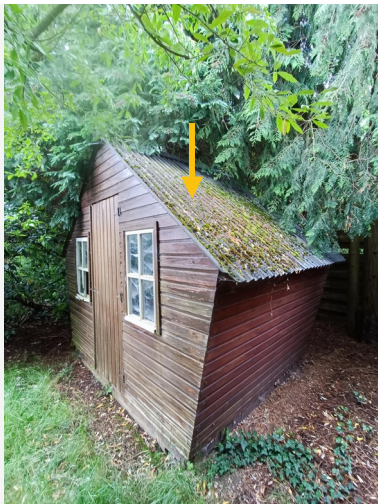
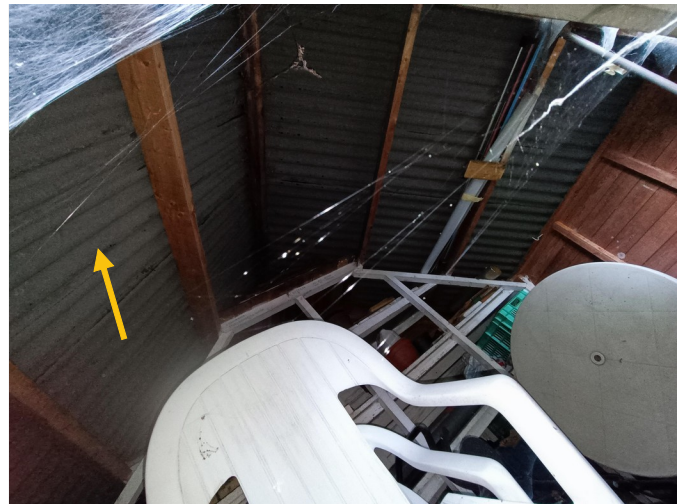
**Dringend verwijderen**

Eindbeoordeling materiaalrisico	Hoog materiaalrisico en/of hoge kans op vezelvrijgave
---------------------------------	---

Gebondenheid	Categorie 1: hechtgebonden in oorsprong
Asbestsoort (vezeltype)	Crocidoliet aanwezig
Asbestconcentratie	Laag (< 50%)
Afschermingsgraad van het gehele materiaal	Geheel of deels (ook) vrij aan de binnenlucht
Toestand van het materiaal	Matig beschadigd, matig verweerd

Beschrijving	Golfplaten tuinhuis
Omgeving	Grenst aan binnen- en buitenlucht
Primaire drager	Schuin dak
Asbestmateriaal	Dak- en gevelbekleding - Golfplaat
Bindmiddel van asbestmateriaal	Cement
Gebondenheid op basis van bindmiddel	Hecht
Hoeveelheid (oppervlakte - aantal)	• 9,00 m <sup>2</sup> - 1 stuk
Totale oppervlakte	9,00 m <sup>2</sup>
Eenvoudig bereikbaar	Ja

- Zorg voor een veilig beheer. Vermijd het beschadigen van het asbestmateriaal. Controleer de toestand jaarlijks op wijzigingen.

- Eenvoudige handelingen: mag via doe-het-zelf of door werknemer(s) met opleidingsattest eenvoudige handelingen  
Dragen van de nodige beschermingsmiddelen (mondmasker ffp3, handschoenen, tyvec). Indien mogelijk de ondervloer afdekken, golfplaten voorzichtig verwijderen, extra fixeren, niet breken, niet gooien, onmiddellijk verpakken of voorzichtig in container met asbest bag plaatsen. Indien golfplaten in slechte staat zijn en kans bestaat op breken: Eenvoudige handeling opgeleid personeel, alle werknemer(s) moeten wel beschikken over een opleidingsattest eenvoudige handelingen 8u

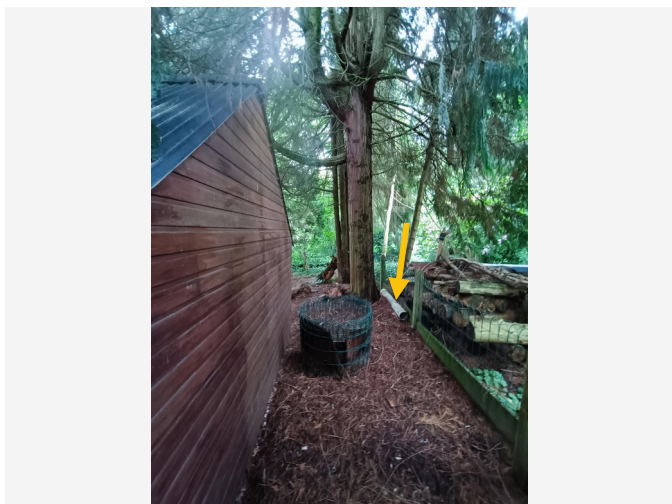
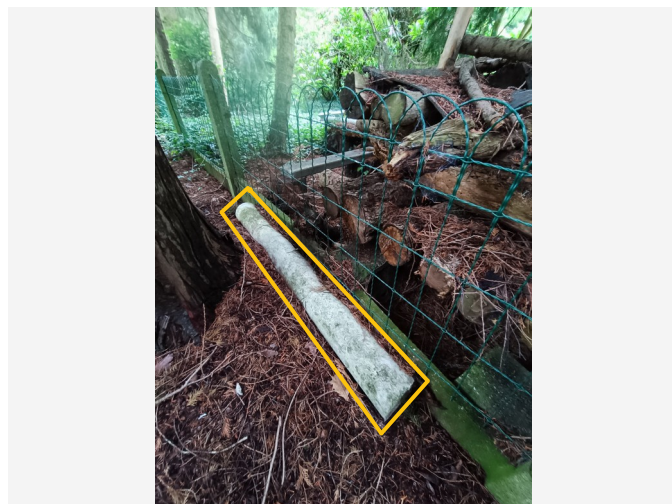
**Dringend verwijderen**

Beschrijving	Schouwbus
Type afvalstof	Betreft stock-voorraad of gedemonteerde asbestmaterialen
Aanwezige resten	Geen resten aanwezig
Omgeving	Buiten
Primaire drager	HVAC infrastructuur en uitrusting
Asbestmaterialen	<ul style="list-style-type: none"> <li>Rookgaskanaal</li> </ul>
Bindmiddel van asbestmateriaal	Cement
Gebondenheid op basis van bindmiddel	Hecht
Hoeveelheid (gewicht - aantal)	<ul style="list-style-type: none"> <li>20,00 kg - 1 stuk</li> </ul>
Totaal gewicht	20,00 kg
Eenvoudig bereikbaar	Ja
Identificatiemethode	Vaststelling zonder monsternamen
Opmerking	De vermelde oppervlaktes, diktes en volumes betreffen een bereedeneerde schatting. Er worden geen rechten verleend aan deze oppervlaktes/diktes/volumes.

- Verwijder het asbestafval.

- Eenvoudige handelingen: mag via doe-het-zelf of door werknemer(s) met opleidingsattest eenvoudige handelingen  
Bij de gemeente of het plaatselijk containerpark kan je afsluitzakken opvragen om het afval dubbel te verpakken en het af te voeren als hechtgebonden materiaal naar het containerpark. Bescherm jezelf voldoende met de nodige PBM's (mondmasker FFP3, handschoenen, Tyvec, ...).

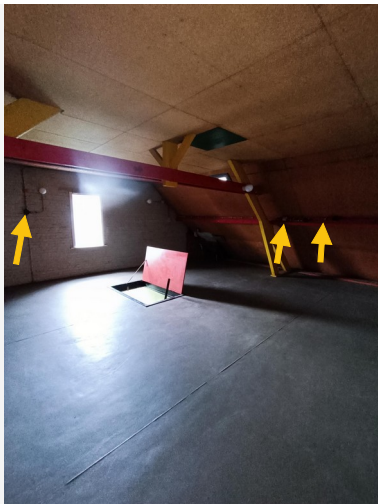
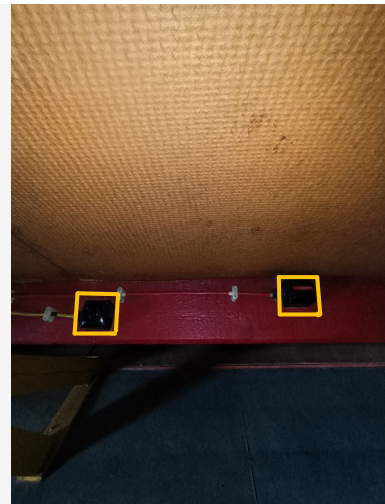
Verwijderen

Eindbeoordeling materiaalrisico	Verhoogd materiaalrisico en/of verhoogde kans op vezelvrijgave
---------------------------------	--

Gebondenheid	Categorie 1: hechtgebonden in oorsprong
Asbestsoort (vezeltype)	Crocidoliet aanwezig
Asbestconcentratie	Laag (< 50%)
Afschermingsgraad van het gehele materiaal	Geheel of deels (ook) vrij aan de binnenlucht
Toestand van het materiaal	Licht beschadigd, licht verweerd. Intact materiaal type Pical – asbestboard of categorie III 'gebondenheid'

Beschrijving	3x bakeliet toepassing zolder
Omgeving	Binnen
Primaire drager	Communicatie en elektrische infrastructuur en uitrusting
Asbestmateriaal	Plaat, paneel, tablet - Type Bakeliet
Bindmiddel van asbestmateriaal	Kunststof of -hars
Gebondenheid op basis van bindmiddel	Hecht
Hoeveelheid (oppervlakte - dikte - aantal)	• 0,01 m <sup>2</sup> - 1,00 cm - 3 stuks
Totaal volume	< 0,001 m <sup>3</sup>

- Zorg voor een veilig beheer. Vermijd het beschadigen van het asbestmateriaal. Controleer de toestand jaarlijks op wijzigingen.

- Eenvoudige handelingen: mag via doe-het-zelf of door werknemer(s) met opleidingsattest eenvoudige handelingen  
Schakelaars, stopcontacten en andere gelijkaardige toepassingen kunnen eenvoudig losgeschroefd worden --> EH doe-het-zelf. Afgesloten of verzegelde kast --> EH opgeleid techniker personeel 8u basisopleiding asbest.

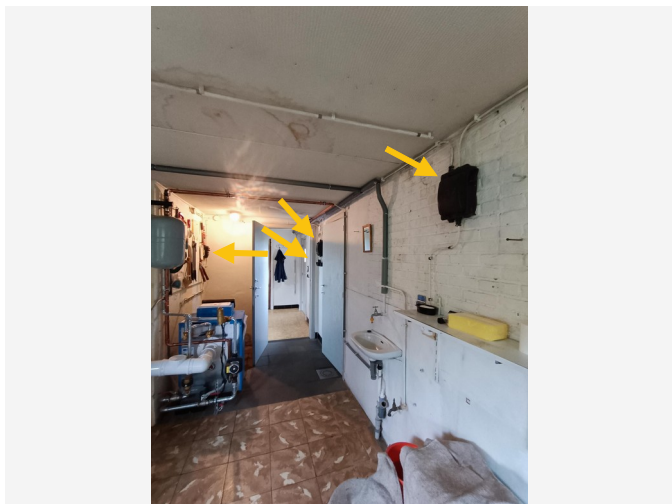
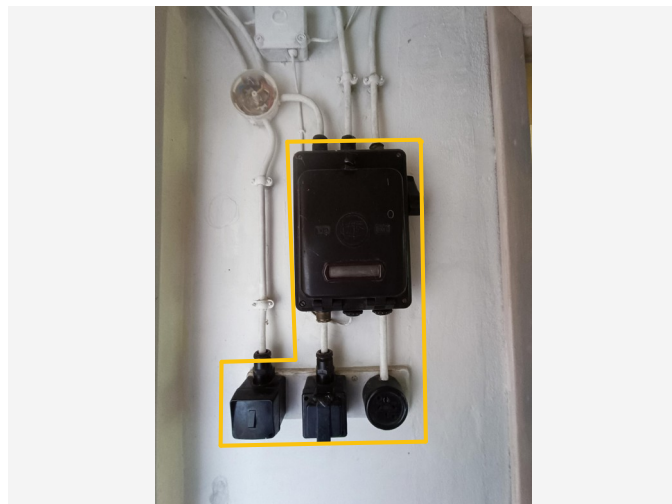
Verwijderen

Eindbeoordeling materiaalrisico	Verhoogd materiaalrisico en/of verhoogde kans op vezelvrijgave
---------------------------------	--

Gebondenheid	Categorie 1: hechtgebonden in oorsprong
Asbestsoort (vezeltype)	Crocidoliet aanwezig
Asbestconcentratie	Laag (< 50%)
Afschermingsgraad van het gehele materiaal	Geheel of deels (ook) vrij aan de binnenlucht
Toestand van het materiaal	Licht beschadigd, licht verweerd. Intact materiaal type Pical – asbestboard of categorie III 'gebondenheid'

Beschrijving	12x bakeliet toepassing stookplaats/garage
Omgeving	Binnen
Primaire drager	Communicatie en elektrische infrastructuur en uitrusting
Asbestmateriaal	Plaat, paneel, tablet - Type Bakeliet
Bindmiddel van asbestmateriaal	Kunststof of -hars
Gebondenheid op basis van bindmiddel	Hecht
Hoeveelheid (oppervlakte - dikte - aantal)	<ul style="list-style-type: none"><li>0,01 m<sup>2</sup> - 9,00 cm - 1 stuk</li><li>0,03 m<sup>2</sup> - 3,00 cm - 1 stuk</li></ul>
Totaal volume	0,002 m <sup>3</sup>

- Zorg voor een veilig beheer. Vermijd het beschadigen van het asbestmateriaal. Controleer de toestand jaarlijks op wijzigingen.

- Eenvoudige handelingen: mag via doe-het-zelf of door werknemer(s) met opleidingsattest eenvoudige handelingen  
Schakelaars, stopcontacten en andere gelijkaardige toepassingen kunnen eenvoudig losgeschroefd worden --> EH doe-het-zelf. Afgesloten of verzegelde kast --> EH opgeleid techniker personeel 8u basisopleiding asbest.

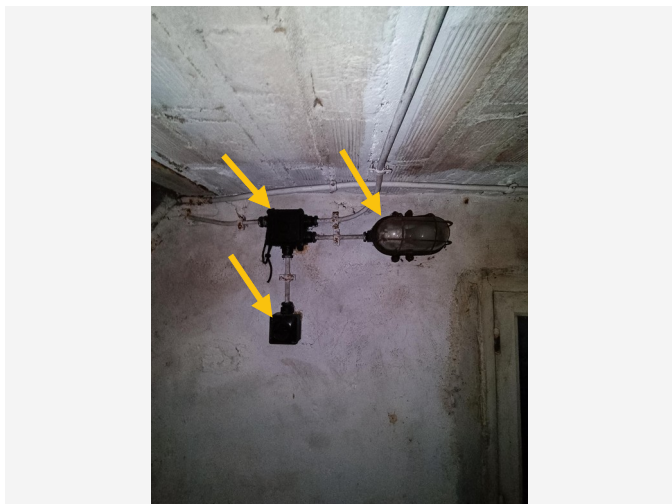
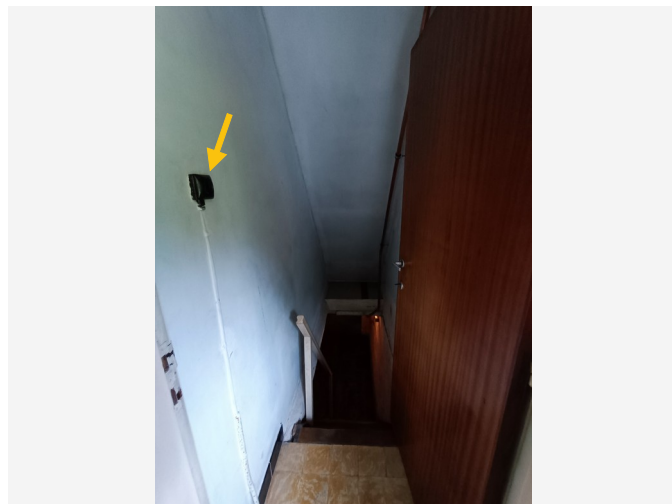
Verwijderen

Eindbeoordeling materiaalrisico	Verhoogd materiaalrisico en/of verhoogde kans op vezelvrijgave
---------------------------------	--

Gebondenheid	Categorie 1: hechtgebonden in oorsprong
Asbestsoort (vezeltype)	Crocidoliet aanwezig
Asbestconcentratie	Laag (< 50%)
Afschermingsgraad van het gehele materiaal	Geheel of deels (ook) vrij aan de binnenlucht
Toestand van het materiaal	Licht beschadigd, licht verweerd. Intact materiaal type Pical – asbestboard of categorie III 'gebondenheid'

Beschrijving	4x bakeliet toepassing kelder
Omgeving	Binnen
Primaire drager	Communicatie en elektrische infrastructuur en uitrusting
Asbestmateriaal	Plaat, paneel, tablet - Type Bakeliet
Bindmiddel van asbestmateriaal	Kunststof of -hars
Gebondenheid op basis van bindmiddel	Hecht
Hoeveelheid (oppervlakte - dikte - aantal)	• 0,01 m <sup>2</sup> - 1,00 cm - 4 stuks
Totaal volume	< 0,001 m <sup>3</sup>

- Zorg voor een veilig beheer. Vermijd het beschadigen van het asbestmateriaal. Controleer de toestand jaarlijks op wijzigingen.

- Eenvoudige handelingen: mag via doe-het-zelf of door werknemer(s) met opleidingsattest eenvoudige handelingen  
Schakelaars, stopcontacten en andere gelijkaardige toepassingen kunnen eenvoudig losgeschroefd worden --> EH doe-het-zelf. Afgesloten of verzegelde kast --> EH opgeleid techniker personeel 8u basisopleiding asbest.

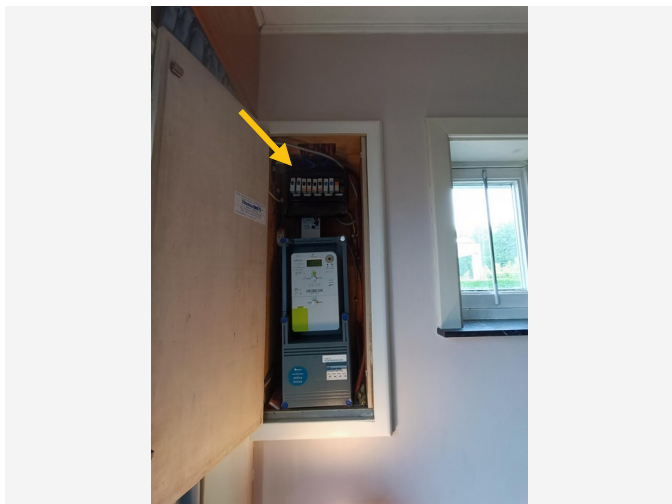
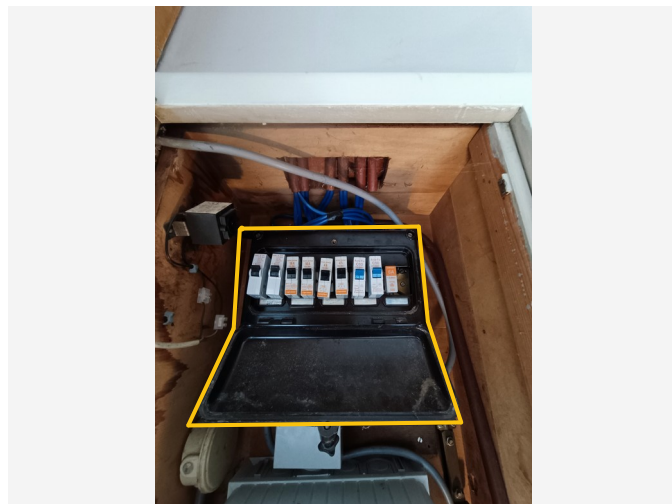
Verwijderen

Eindbeoordeling materiaalrisico	Verhoogd materiaalrisico en/of verhoogde kans op vezelvrijgave
---------------------------------	--

Gebondenheid	Categorie 1: hechtgebonden in oorsprong
Asbestsoort (vezeltype)	Crocidoliet aanwezig
Asbestconcentratie	Laag (< 50%)
Afschermingsgraad van het gehele materiaal	Geheel of deels (ook) vrij aan de binnenlucht
Toestand van het materiaal	Licht beschadigd, licht verweerd. Intact materiaal type Pical – asbestboard of categorie III 'gebondenheid'

Beschrijving	Bakeliet zekeringskast inkomhal
Omgeving	Binnen
Primaire drager	Communicatie en elektrische infrastructuur en uitrusting
Asbestmateriaal	Plaat, paneel, tablet - Type Bakeliet
Bindmiddel van asbestmateriaal	Kunststof of -hars
Gebondenheid op basis van bindmiddel	Hecht
Hoeveelheid (oppervlakte - dikte - aantal)	• 0,09 m <sup>2</sup> - 1,00 cm - 1 stuk
Totaal volume	< 0,001 m <sup>3</sup>

- Zorg voor een veilig beheer. Vermijd het beschadigen van het asbestmateriaal. Controleer de toestand jaarlijks op wijzigingen.

- Eenvoudige handelingen: mag via doe-het-zelf of door werknemer(s) met opleidingsattest eenvoudige handelingen  
Schakelaars, stopcontacten en andere gelijkaardige toepassingen kunnen eenvoudig losgeschroefd worden --> EH doe-het-zelf. Afgesloten of verzegelde kast --> EH opgeleid techniker personeel 8u basisopleiding asbest.

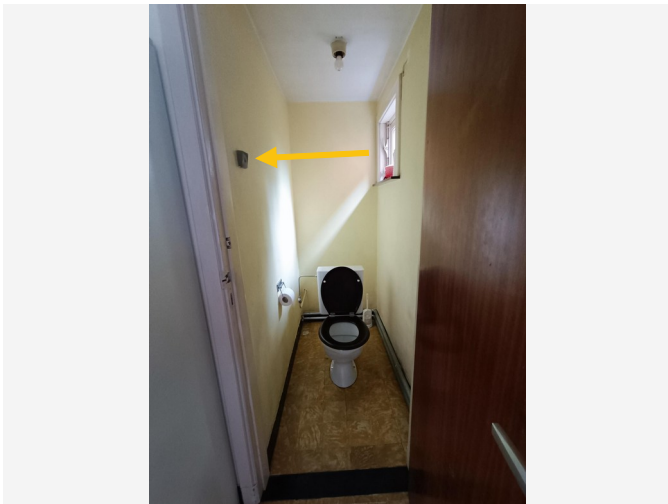
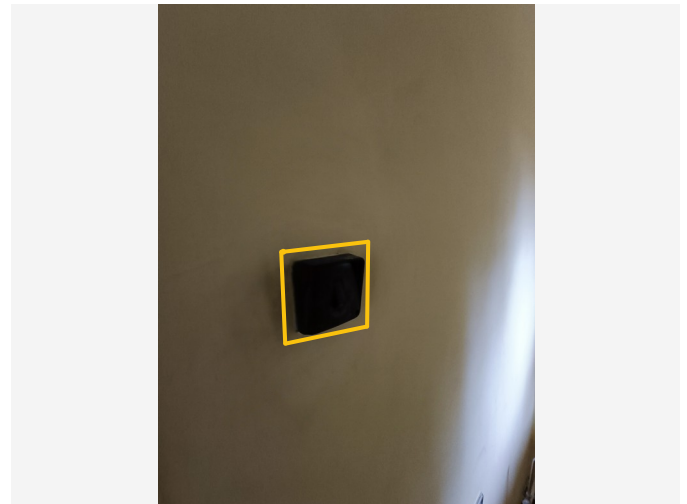
Verwijderen

Eindbeoordeling materiaalrisico	Verhoogd materiaalrisico en/of verhoogde kans op vezelvrijgave
---------------------------------	--

Gebondenheid	Categorie 1: hechtgebonden in oorsprong
Asbestsoort (vezeltype)	Crocidoliet aanwezig
Asbestconcentratie	Laag (< 50%)
Afschermingsgraad van het gehele materiaal	Geheel of deels (ook) vrij aan de binnenlucht
Toestand van het materiaal	Licht beschadigd, licht verweerd. Intact materiaal type Pical – asbestboard of categorie III 'gebondenheid'

Beschrijving	Bakeliet toepassing wc
Omgeving	Binnen
Primaire drager	Communicatie en elektrische infrastructuur en uitrusting
Asbestmateriaal	Plaat, paneel, tablet - Type Bakeliet
Bindmiddel van asbestmateriaal	Kunststof of -hars
Gebondenheid op basis van bindmiddel	Hecht
Hoeveelheid (oppervlakte - dikte - aantal)	• 0,01 m <sup>2</sup> - 1,00 cm - 1 stuk
Totaal volume	< 0,001 m <sup>3</sup>

- Zorg voor een veilig beheer. Vermijd het beschadigen van het asbestmateriaal. Controleer de toestand jaarlijks op wijzigingen.

- Eenvoudige handelingen: mag via doe-het-zelf of door werknemer(s) met opleidingsattest eenvoudige handelingen  
Schakelaars, stopcontacten en andere gelijkaardige toepassingen kunnen eenvoudig losgeschroefd worden --> EH doe-het-zelf. Afgesloten of verzegelde kast --> EH opgeleid techniker personeel 8u basisopleiding asbest.

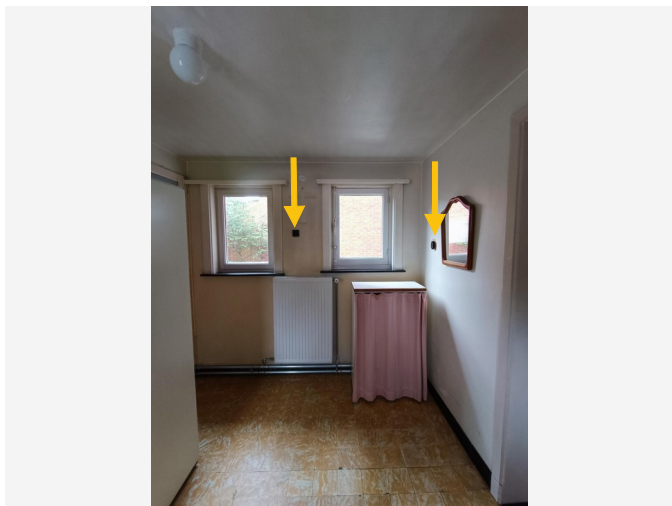
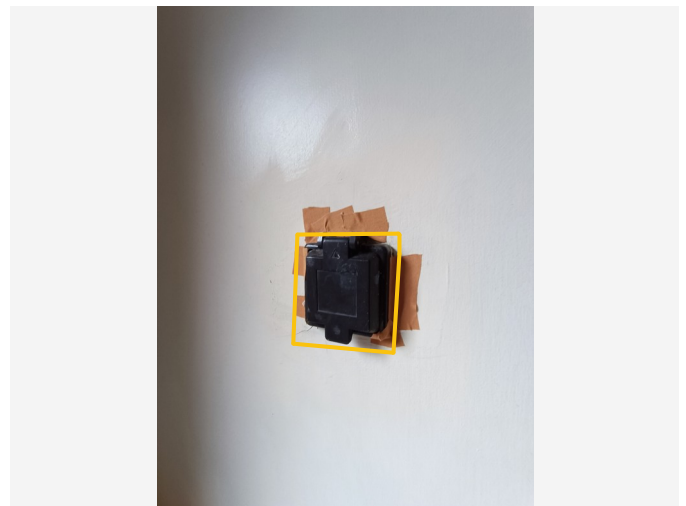
Verwijderen

- Zorg voor een veilig beheer. Vermijd het beschadigen van het asbestmateriaal. Controleer de toestand jaarlijks op wijzigingen.

- Eenvoudige handelingen: mag via doe-het-zelf of door werknemer(s) met opleidingsattest eenvoudige handelingen  
Schakelaars, stopcontacten en andere gelijkaardige toepassingen kunnen eenvoudig losgeschroefd worden --> EH doe-het-zelf. Afgesloten of verzegelde kast --> EH opgeleid techniker personeel 8u basisopleiding asbest.
