Asbestinventarisatetest

Violettenstraat 4, 2430 Laakdal

Attestnummer : 20221109-000069.000

Niet-asbestveilig

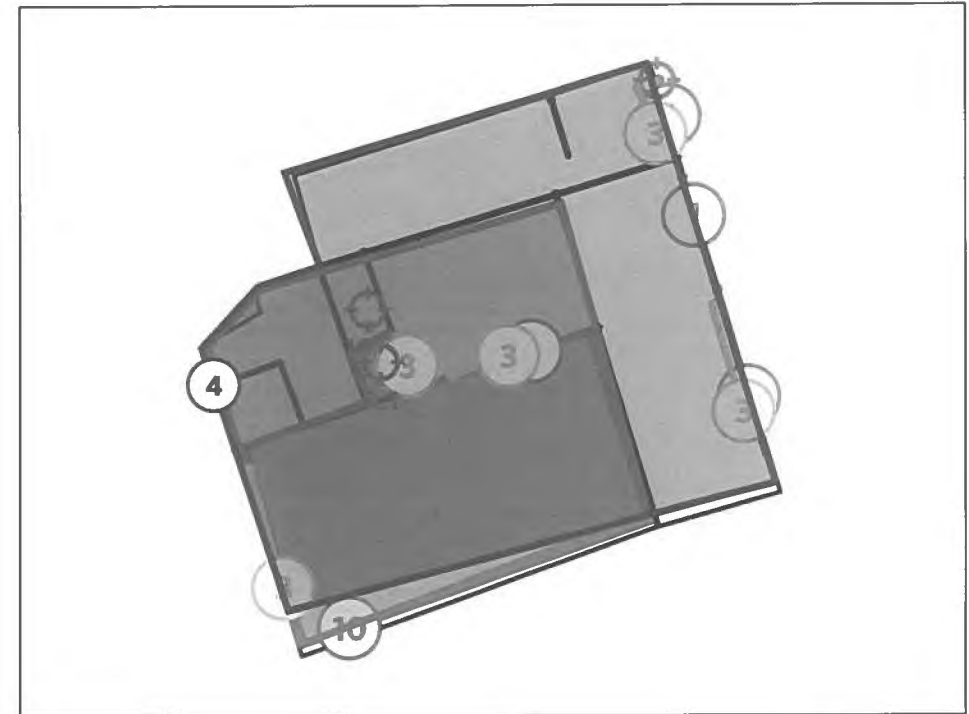
Plan 1.1: glvl

Beschrijving	Type	Actie
1. Mastiek ramen	Asbestmateriaal	Verwijderen
1.1 Code: PS06	Puntmonster	-
3. venstertabletten en deurdorpels binnen	Asbestmateriaal	Zorgvuldig beheeren
4. lijmlagen tegels	Advies	-
9. pleisterwerk aan plafonds	Geen asbest	-
9.1 Code: MS02	Mengmonster	-
10. pleisterwerk aan muren	Geen asbest	-

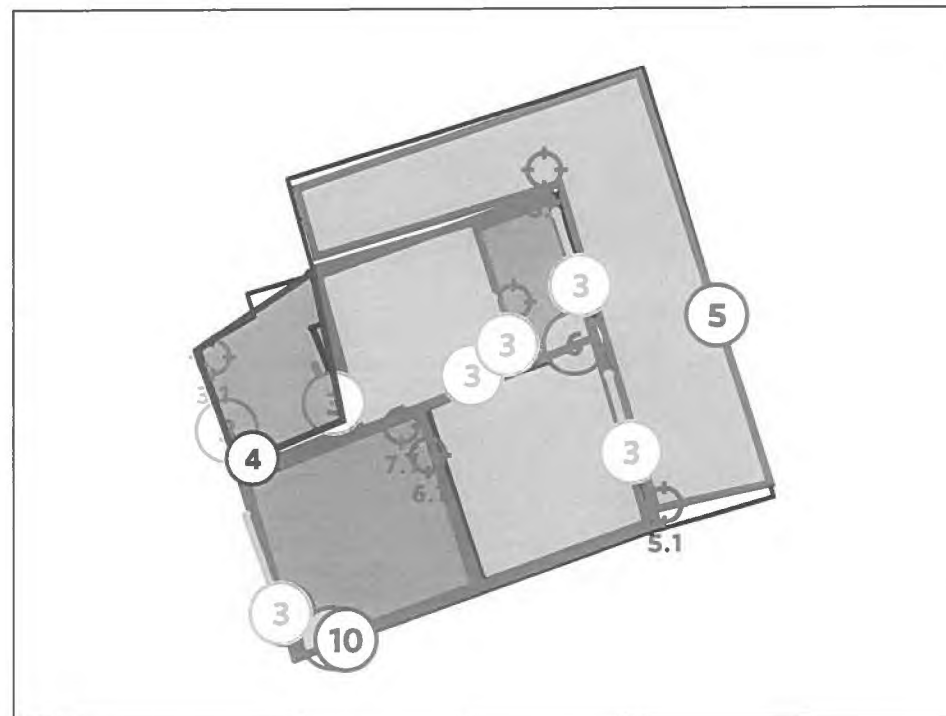
Plan 1.2: 1ste vd

Beschrijving	Type	Actie
3. venstertabletten en deurdorpels binnen	Asbestmateriaal	Zorgvuldig beheeren
3.1 Code: PS01	Puntmonster	-
4. lijmlagen tegels	Advies	-
5. roofing	Geen asbest	-
5.1 Code: PS02	Puntmonster	-
6. vinyltegels	Geen asbest	-
6.1 Code: PS04	Puntmonster	-

7. plinten	Geen asbest	-
7.1 Code: PS05	Puntmonster	-
10. pleisterwerk aan muren	Geen asbest	-
10.1 Code: MS01	Mengmonster	-

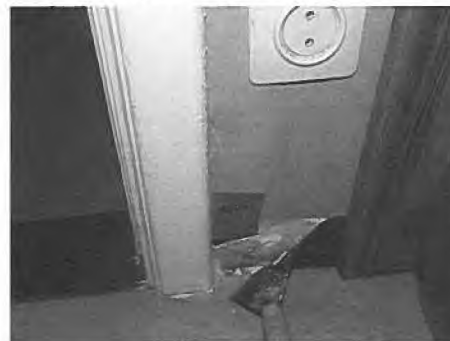
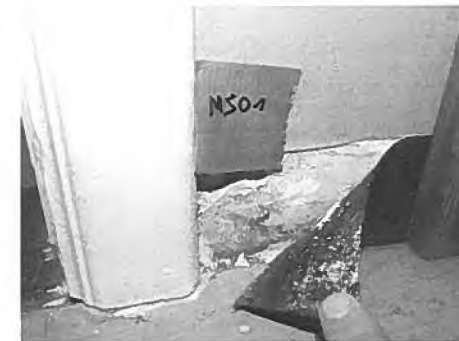
Fiche 10: pleisterwerk aan muren

Geen asbest

#	Type	Referentie	Resultaat
10.1	Mengmonster	MS01	Geen asbest

Beschrijving	pleisterwerk aan muren
Omgeving	Binnen
Primaire drager	Binnenwand

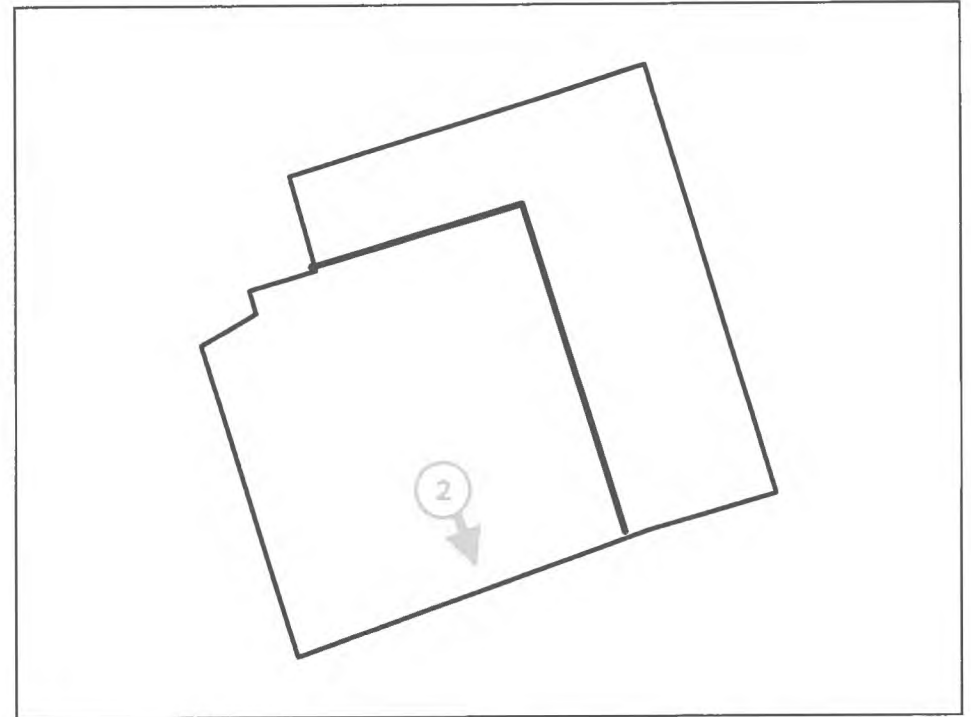
Plan 1.3: zolder

Beschrijving	Type	Actie
2. inspectieluik schouw	Asbestmateriaal	Zorgvuldig beheren

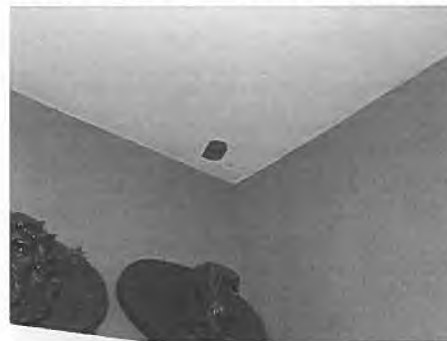
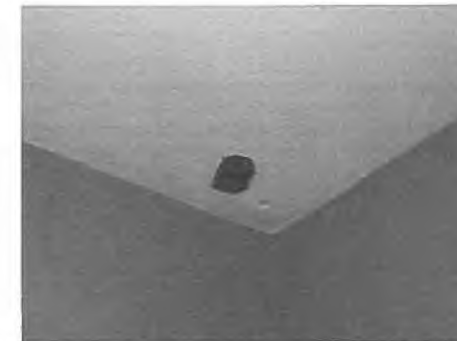
Fiche 9: pleisterwerk aan plafonds

Geen asbest

#	Type	Referentie	Resultaat
9.1	Mengmonster	MS02	Geen asbest

Beschrijving	pleisterwerk aan plafonds
Omgeving	Binnen
Primaire drager	Plafond
Bindmiddel van materiaal	Gips - kalk

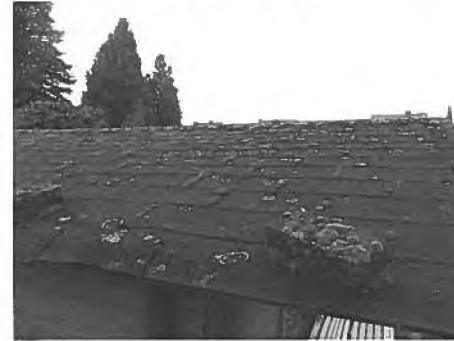
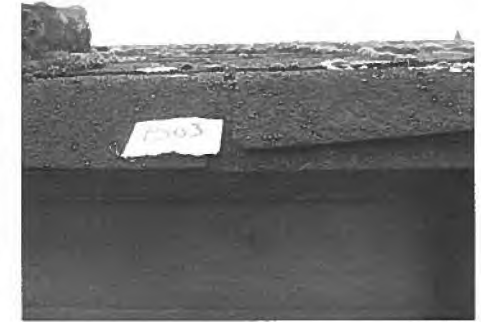
Fiche 8: shingles dak tuinhuis

Geen asbest

#	Type	Referentie	Resultaat
8.1	Puntmonster	PS03	Geen asbest

Beschrijving	shingles dak tuinhuis
Omgeving	Buiten
Primaire drager	Schuin dak
Bindmiddel van materiaal	Bitumen (roofing, teer, asfalt)

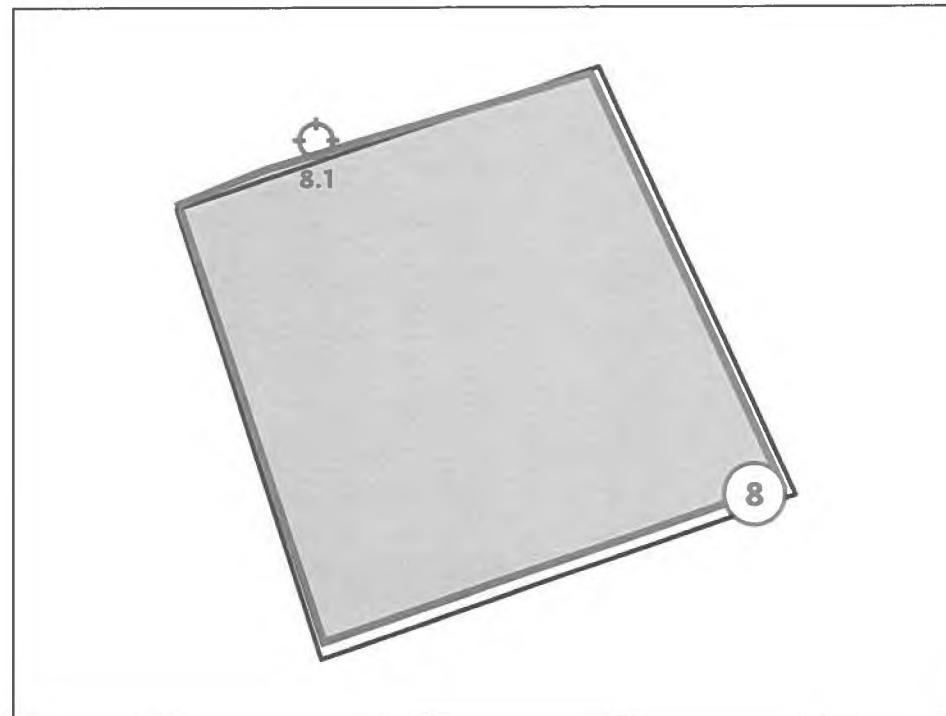
Plan 3.1: tuinhuis

Beschrijving	Type	Actie
8. shingles dak tuinhuis	Geen asbest	-
8.1 Code: P503	Puntmonster	-

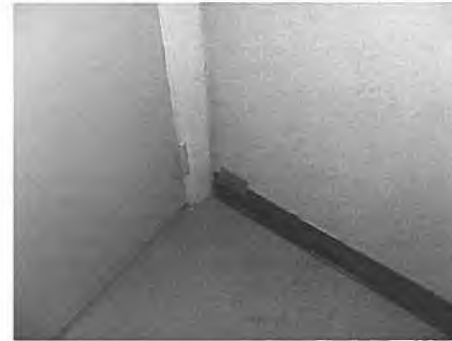
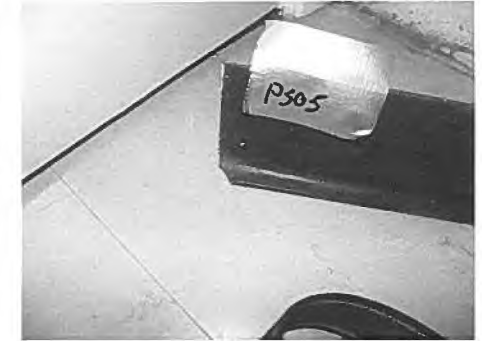
Fiche 7: plinten

Geen asbest

#	Type	Referentie	Resultaat
7.1	Puntmonster	PS05	Geen asbest

Beschrijving	plinten
Omgeving	Binnen
Primaire drager	Binnenwand
Bindmiddel van materiaal	Kunststof of -hars

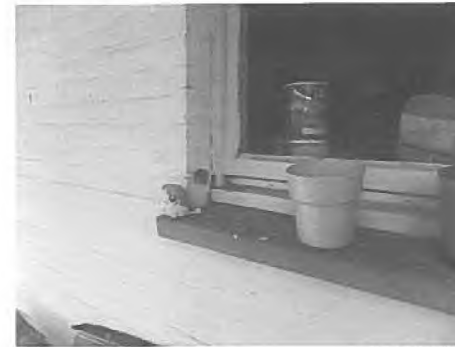
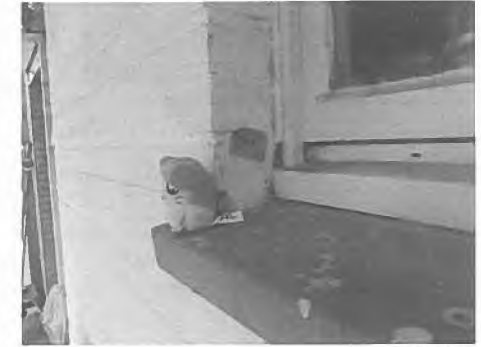
Fiche 1: Mastiek ramen

Asbestmateriaal

Endbeoordeling materiaalrisico	Verhoogd materiaalrisico en/of verhoogde kans op vezelvrijgave
--------------------------------	--

Gebondenheid	Categorie 1: hechtgebonden in oorsprong
Asbestsoort (vezeltype)	Alleen chrysotiel
Asbestconcentratie	Laag (< 50%)
Af schermingsgraad van het gehele materiaal	Geheel of deels vrij van de buitenlucht
Toestand van het materiaal	Matig beschadigd, matig verweerd

#	Type	Referentie	Resultaat
1.1	Puntmonster	PS06	Chrysotiel

Beschrijving	Mastiek ramen
Omgeving	Buiten
Primaire drager	Wand buitenschil
Asbestmateriaal	In-situ afwerkingslagen - Pasta, stopverf, voegsel, stopsel, vulsel, mastiek, katten, ...
Bindmiddel van asbestmateriaal	Kitten, mastiek, pasta
Gebondenheid op basis van bindmiddel	Hecht
Hoeveelheid (gewicht - aantal)	• 2,00 kg - 3 stuks

Verwijderen

- Zorg voor een veilig beheer. Vermijd het beschadigen van het asbestmateriaal. Controleer de toestand jaarlijks op wijzigingen.

- Eenvoudige handelingen: mag via doe-het-zelf of door werknemer(s) met opleidingsattest eenvoudige handelingen
Verwijder de toepassing op een veilige manier. Zie dat alle resten weg zijn.

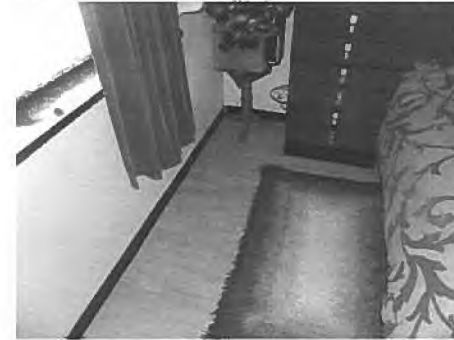
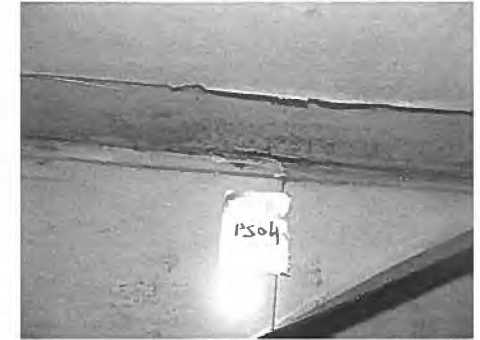
Fiche 6: vinyltegels

Geen asbest

#	Type	Referentie	Resultaat
6.1	Puntmonster	PS04	Geen asbest

Beschrijving	vinyltegels
Omgeving	Binnen
Primaire drager	Vloer
Bindmiddel van materiaal	Kunststof of -hars

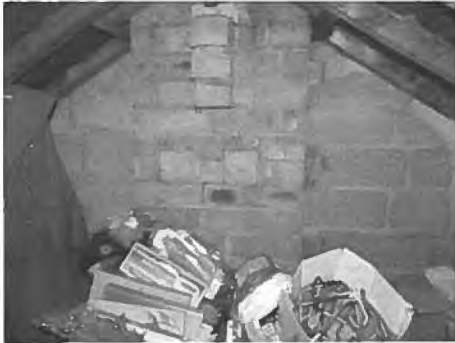
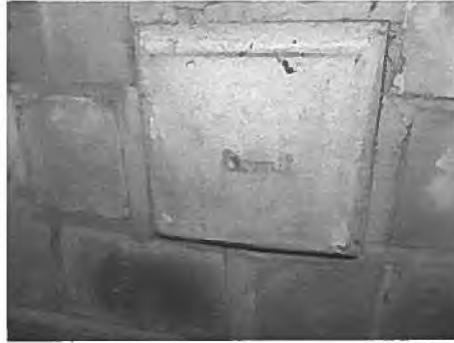
Fiche 2: inspectieluik schouw

Asbestmateriaal

Eindbeoordeling materiaalrisico	Laag materiaalrisico en/of verlaagde kans op vezelvrijgave
---------------------------------	--

Gebondenheid	Categorie 1: hechtgebonden in oorsprong
Asbestsoort (vezeltype)	Crocidoliet aanwezig
Asbestconcentratie	Laag (< 50%)
Afschermingsgraad van het gehele materiaal	Geheel of deels (ook) vrij aan binnenluchtstromen
Toestand van het materiaal	Onbeschadigd, niet verweerd

Beschrijving	inspectieluik schouw
Omgeving	Binnen
Primaire drager	Schacht-koker (technisch)
Asbestmateriaal	Brandwerende afsluiting (prefab geheel) - Luik
Bindmiddel van asbestmateriaal	Cement
Gebondenheid op basis van bindmiddel	Hecht
Hoeveelheid (gewicht - aantal)	• 0,50 kg - 2 stuks
Totaal gewicht	1,00 kg
Eenvoudig bereikbaar	Ja
Bevestigingswijze	• Verlijmd, ingegoten, versmeerd
Identificatiemethode	Vaststelling zonder monsternamen

Zorgvuldig beheren

- Zorg voor een veilig beheer. Vermijd het beschadigen van het asbestmateriaal. Controleer de toestand jaarlijks op wijzigingen.

- Eenvoudige handelingen: mag via doe-het-zelf of door werknemer(s) met opleidingsattest eenvoudige handelingen
Vermijd beschadigingen bij het verwijderen.

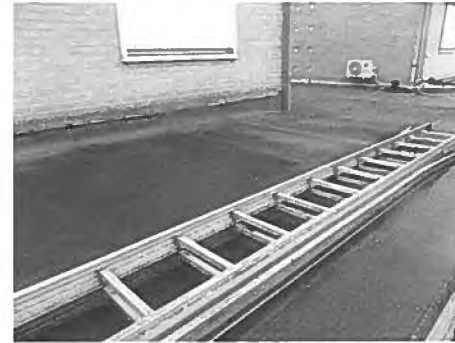
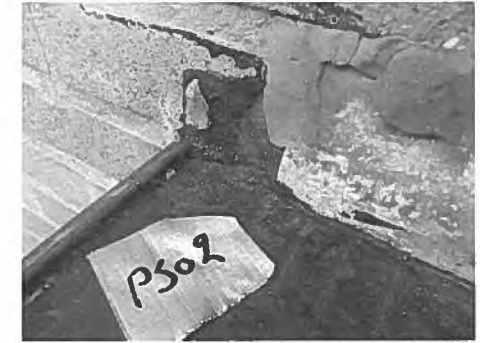
Fiche 5: roofing

Geen asbest

#	Type	Referentie	Resultaat
5.1	Puntmonster	PS02	Geen asbest

Beschrijving	roofing
Omgeving	Buiten
Primaire drager	Plat dak
Bindmiddel van materiaal	Bitumen (roofing, teer, asfalt)

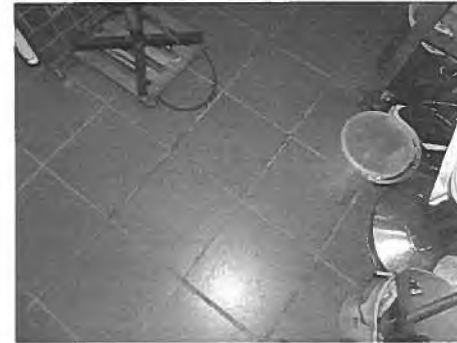
Fiche 4: lijmlagen tegels

Advies

Lijmlaag niet visueel vast te stellen. Het is aangeraden een monster te nemen bij werken hieraan.

Identificatiemethode	Redelijk vermoeden
Primaire drager	Vloer
(Asbest)materiaal	In-situ afwerkingslagen - Lijmlaag
Bindmiddel	Lijm
Gebondenheid bindmiddel	Hecht
