Asbestinventarisatetest

Rijsberg 45, 2490 Balen

Attestnummer : 20230112-000137.000

Uitgegeven op : 12.01.2023

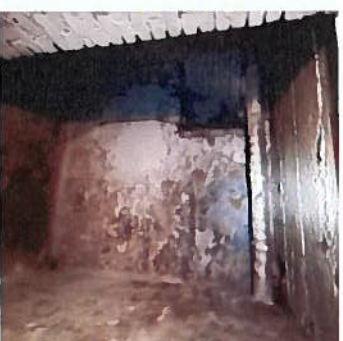
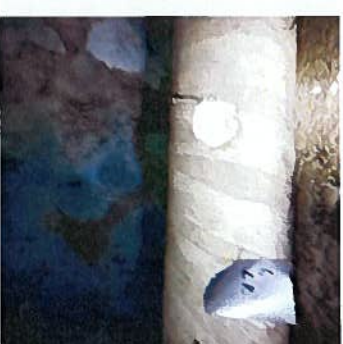
Fiche 18: buisisolatie recht

Geen asbest

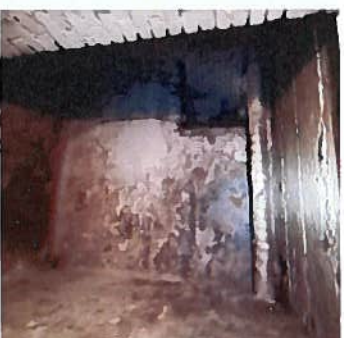
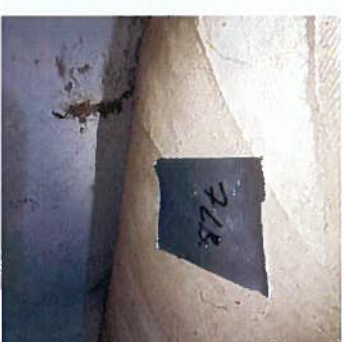
Fiche 17: buisisolatie bocht

Geen asbest

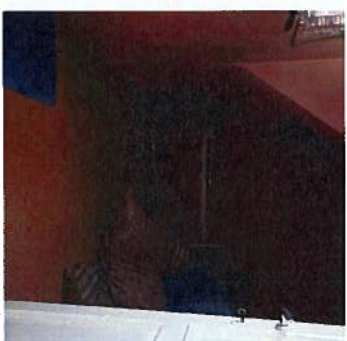
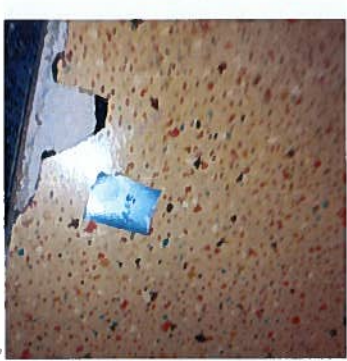
Fiche 16: vinylvloer

Geen asbest

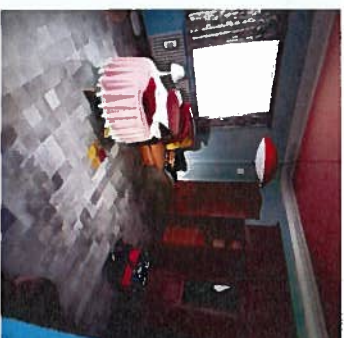
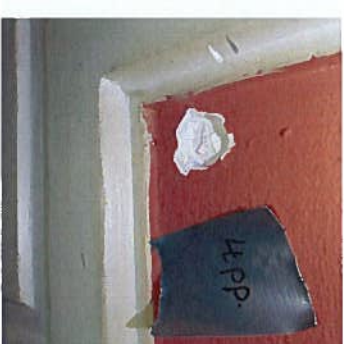
Fiche 15: Pleisterwerk plafond

Geen asbest

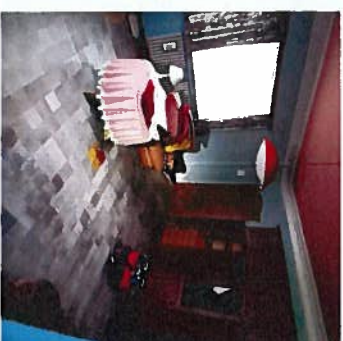
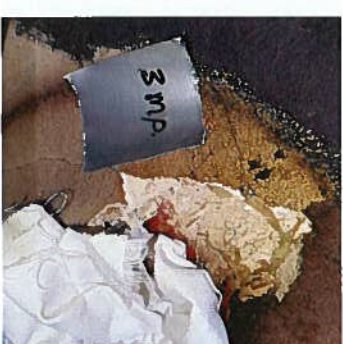
Fiche 14: Pleisterwerk Muren

Geen asbest

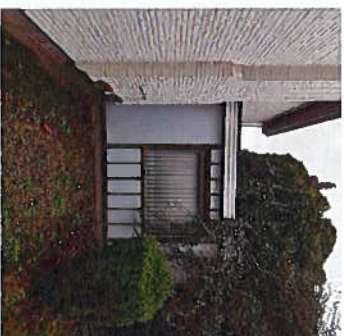
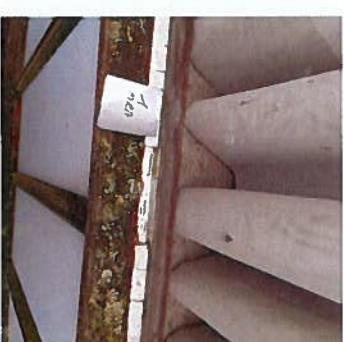
Fiche 13: mastiek ramen

Geen asbest

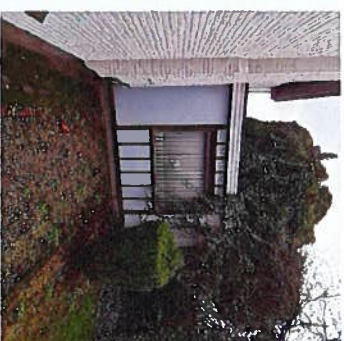
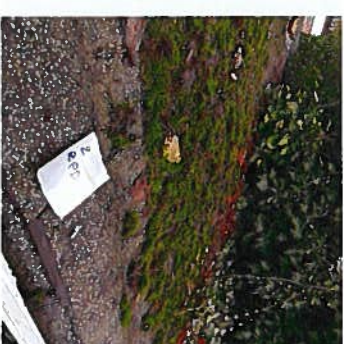
Fiche 12: roofing

Geen asbest

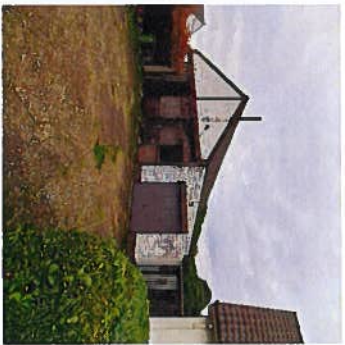
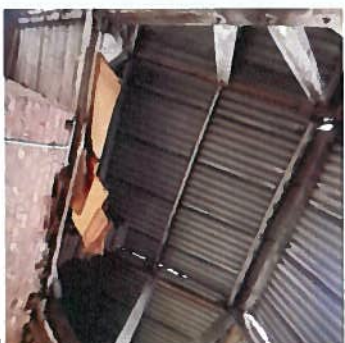
Fiche 1: golfplaten hal

Asbestmateriaal

- Eenvoudige handelingen: mag via doe-het-zelf of door werknemers met opleidingsattest eenvoudige handelingen indien mogelijk de onder/loer afdekken met folie. De platen kunnen voorzichtig verwijderd worden, de platen (leien) extra bevochtigen om stof te voorkomen + dragen van de nodige beschermingsmiddelen (mondmasker ffp3, handschoenen, lycex.) Bij de gemeente/containerpark afsluitzakken halen om dubbel in te pakken en af te voeren naar het containerpark.
- Alle werknemers moeten wel beschikken over een opleidingsattest eenvoudige handelingen 8u.

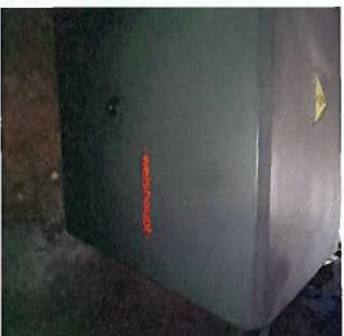
Fiche 11: Brander cv-ketel

Advies

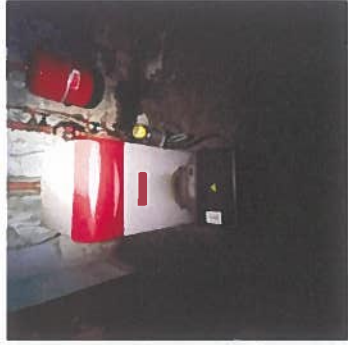
Fiche 10: CV-KETEL

Advies

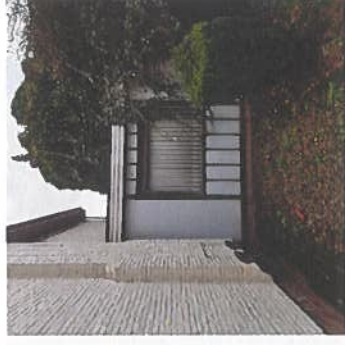
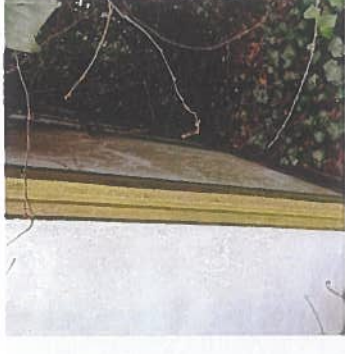
Fiche 2: gevelbekleding

Asbestmateriaal

- Eenvoudige handelingen: mag via doe-het-zelf of door werknemers) met opleidingsattest eenvoudige handelingen indien mogelijk de ondervloer afdekken met folie . De platen kunnen voorzichtig verwijderd worden, de platen extra bevochtigen om stof te voorkomen + dragen van de nodige beschermingsmiddelen (mondmasker ffp3, handschoenen,tyvec) Bij de gemeente/containerpark afsluitzakken halen om dubbel in te pakken en af te voeren naar het containerpark.

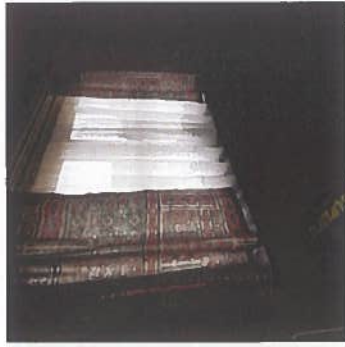
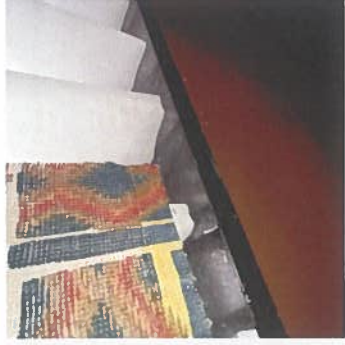
Fiche 9: venstertabletten

Beschrijving	venstertabletten
Omgeving	Binnen
Primaire drager	Wandopening verticaal (raam, deur, ...)
Asbestmateriaal	Plaat, paneel, tablet - Type Massa
Bindmiddel van asbestmateriaal	Cement
Gebondenheid op basis van bindmiddel	Hecht
Hoeveelheid (oppervlakte - dikte - aantal)	• 5,00 m ² - 3,00 cm - 1 stuk
Totaal volume	0,15 m ³
Eenvoudig bereikbaar	Ja

Asbestmateriaal

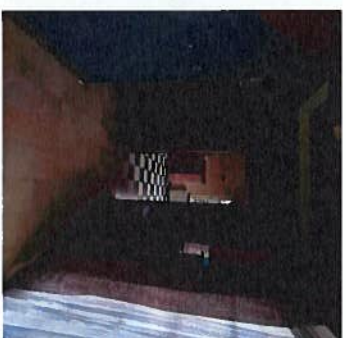
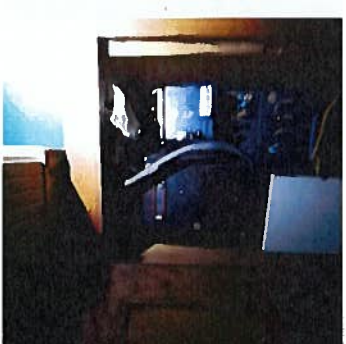
Fiche 8: zekeringen bakeliet

Asbestmateriaal

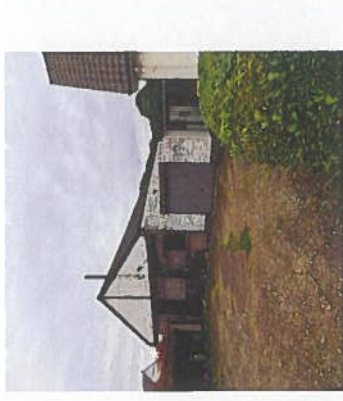
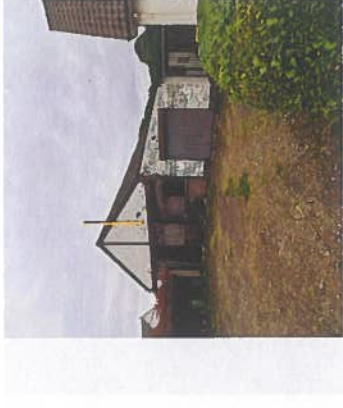
Fiche 4: schouwbuis

Asbestmateriaal

- Eenvoudige handelingen, mag via doe-het-zelf of door werknemer(s) met opleidingsattest eenvoudige handelingen
De buis kan voorzichtig losgebeiteld worden, extra bevochtigen om stof te voorkomen + dragen van de nodige beschermingsmiddelen (mondmasker ffp3, handschoenen, tyvec) Bij de gemeente/containerpark afsluitzakken halen om dubbel in te pakken en af te voeren naar het containerpark als hechtgebonden asbestafval.

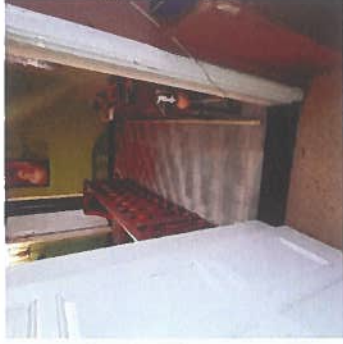
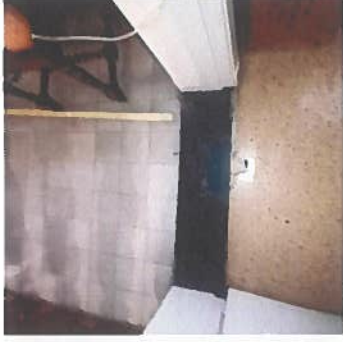
Fiche 7: dorpels

Beschrijving	dorpels
Omgeving	Binnen
Primaire drager	Vloer
Asbestmateriaal	Plaat, paneel, tablet - Type Massal
Bindmiddel van asbestmateriaal	Cement
Gebondenheid op basis van bindmiddel	Hecht
Hoeveelheid (oppervlakte - dikte - aantal)	• 5,00 m ² - 3,00 cm - 1 stuk
Totaal volume	0,15 m ³
Eenvoudig bereikbaar	Ja
Bevestigingswijze	• Verlijmd, ingegoten, versmeerd
Identificatiemethode	Vaststelling zonder monstername

Asbestmateriaal

- Eenvoudige handelingen: mag via doe-het-zelf of door werknemer(s) met opleidingsattest eenvoudige handelingen
De dorpels kunnen voorzichtig verwijderd worden, extra bevochtigen om stof te voorkomen + dragen van de nodige beschermingsmiddelen (mondmasker ffp3, handschoenen, tyvec) Bij de gemeente/containerpark afsluitzakken halen om dubbel in te pakken en af te voeren naar het containerpark

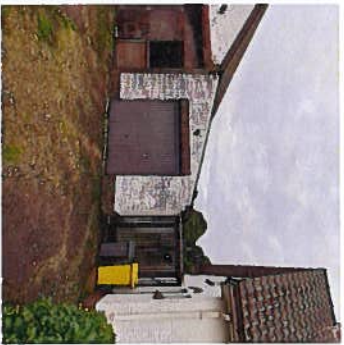
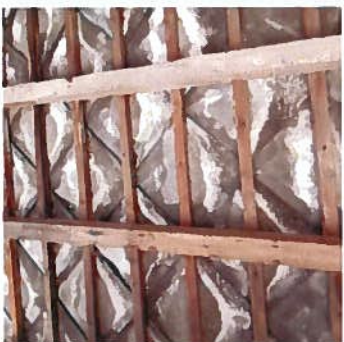
Fiche 5: leien garage

Asbestmateriaal

- Eenvoudige handelingen: mag via doe-het-zelf of door werknemers) met opleidingsattest eenvoudige handelingen
Indien mogelijk de ondervloer afdekken met folie . De lien kunnen voorzichtig verwijderd worden, de (lienen) extra bevochtigen om stof te voorkomen + dragen van de nodige beschermingsmiddelen (mondmasker ffp3, handschoenen,lyvec) Bij de gemeente/containerpark afsluitzakken halen om dubbel in te pakken en af te voeren naar het containerpark.
Bij lien geen stortkokers gebruiken.
Alle werknemers) moeten wel beschikken over een opleidingsattest eenvoudige handelingen 8u.

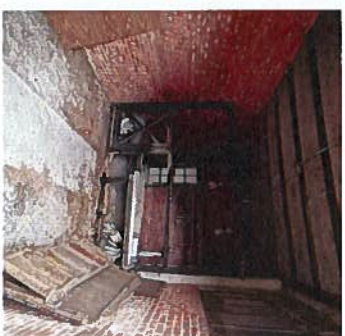
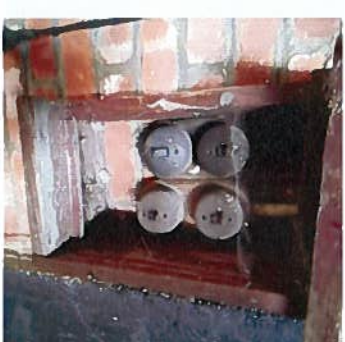
Fiche 6: schakelaars hal bakeliet

Asbestmateriaal
