# Asbestinventarisatietest

Schooldreef 28, 2400 Mol

Attestnummer : 20250131-000155.000  
Uitgegeven op : 31.01.2025  
Geldig tot : 31.01.2030

## Niet-asbestveilig

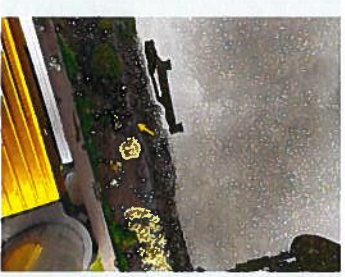
## Fiche 19: Roofing platte daken (met staalname)

Geen asbest

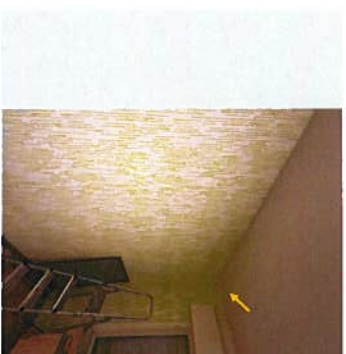
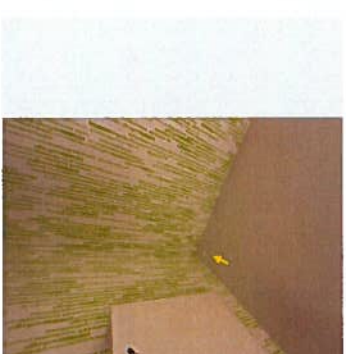
## Fiche 18: Plafondpleister

Geen asbest

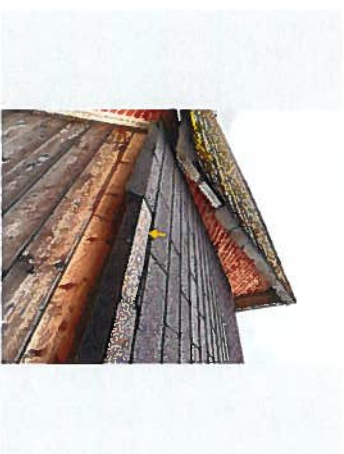
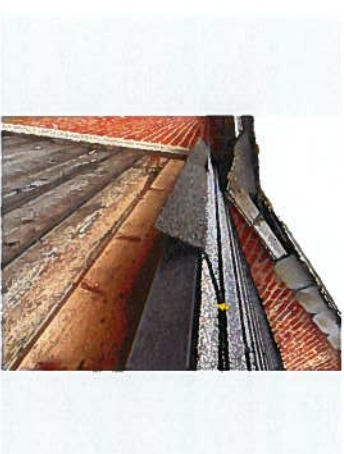
### Fiche 17: Shingles (met staalnaam)

Geen asbest

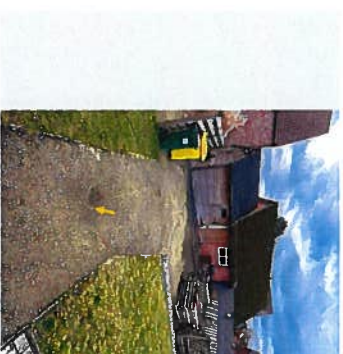
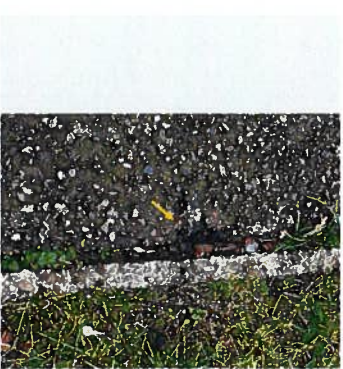
## Fiche 16: Asfalt

Geen asbest

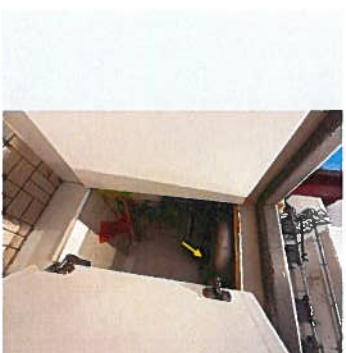
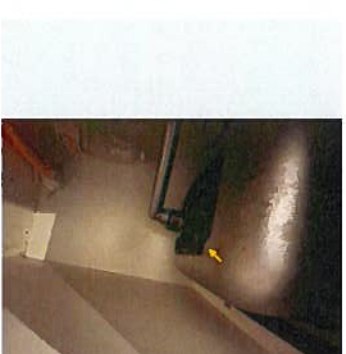
## Fiche 15: Ontdreunplaat

Geen asbest

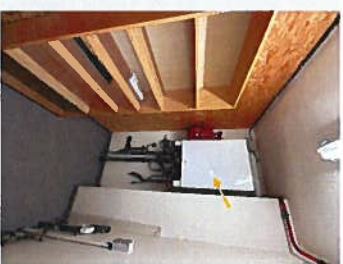
## Fiche 13: CV-ketel niet verdacht

Advies

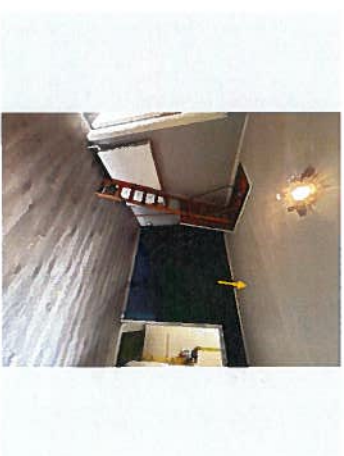
## Fiche 11: Valse plafonds

Advies

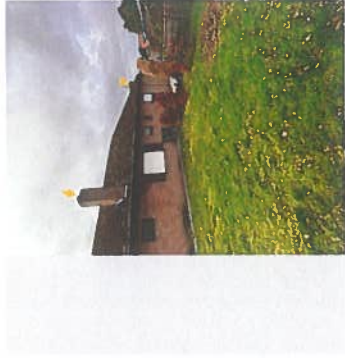
## Fiche 9: Schouwen

### Beperking

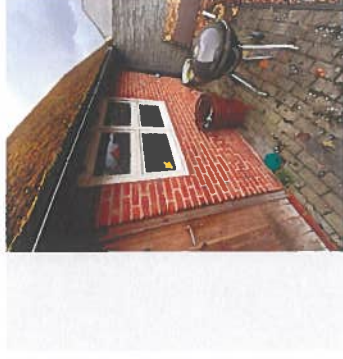
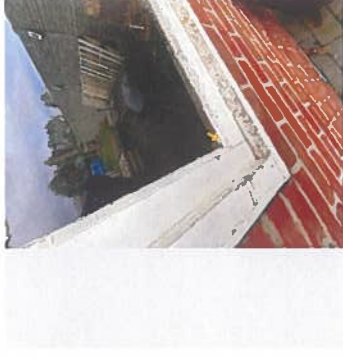
## Fiche 2: Stopverf ramen (visueel vastgesteld )

Asbestmateriaal

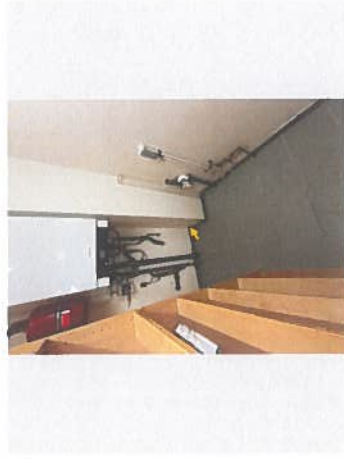
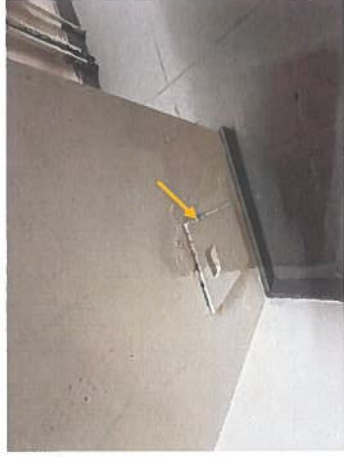
## Fiche 6: Roetluis opening (houder - kader) – (Visueel vastgesteld)

### Asbestmateriaal

- Eenvoudige handelingen: mag via doe-het-zelf of door werknemer(s) met opleidingsattest eenvoudige handelingen  
Standaard dragen van de nodige wegwerp beschermingsmiddelen FFP 3 masker , handschoenen en tyvec CAT III type 5-6  
Extra bevochtigen van de roetluisopening , beitel rondom , boven en onder voorzichtig los zonder de kader te breken , verpakken in plastic folie en afvoeren als hechtgebonden afval.

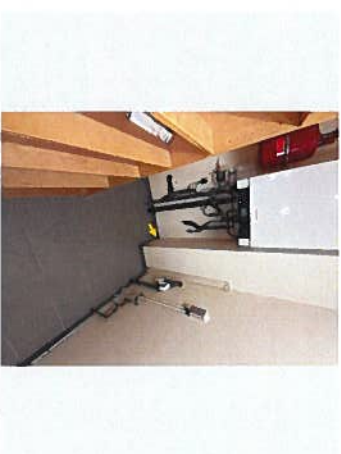
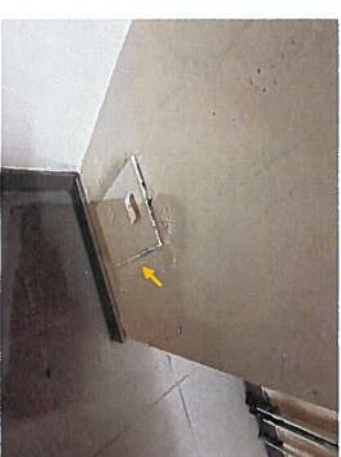
## Fiche 5: Roetluik (Visueel vastgesteld)

Asbestmateriaal

- Eenvoudige handelingen: mag via doe-het-zelf of door werknemers) met opleidingsattest eenvoudige handelingen EH via doe-het-zelf
- Het roetluikje kan voorzichtig uitgeschoven of losgebeiteld worden, extra bevochtigen om stof te voorkomen
- Standaard dragen van de nodige wegwerp beschermingsmiddelen FFP 3 masker, handschoenen en lycex CAT III type S-6
- Verpakken in plastic folie en afvoeren naar het containerpark als hechtgebonden asbestafval.
