Asbestinventarisatetest

Zandstraat 8, 2230 Herselt

Attestnummer : 20250512-000295.000

Uitgegeven op : 12.05.2025

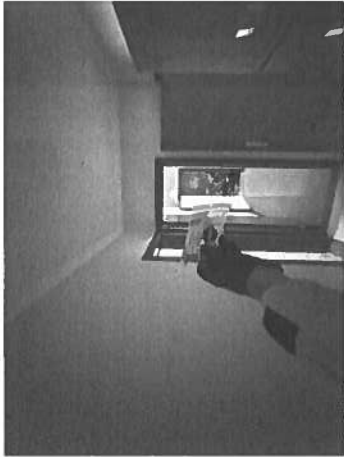
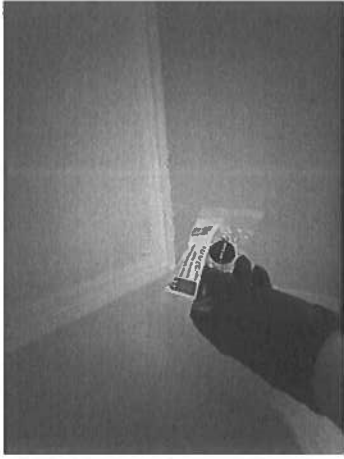
Fiche 29: bepleistering plafonds

Beschrijving	bepleistering plafonds
Omgeving	Binnen
Primaire drager	plafond
Bindmiddel van materiaal	Gips - kalk
Gebondenheid op basis van bindmiddel	Niet-hechtgebonden
Hoeveelheid (oppervlakte - dikte - aantal)	• 80,00 m ² - 2,00 cm - 1 stuk
Totaal volume	1,60 m ³
Identificatiemethode	Vaststelling met monstername
Destructieve handeling voor identificatie	Nee
Opmerking	alle plafonds zijn bepleisterd (indien anders, werd dit aangeduid op het plan door een adviesfiche) Deze oppervlakte is een beredeende schatting, er worden geen rechten verleend aan deze oppervlakten. De dikte is een schatting die voortkomt uit de monsterplaatsen en is daarom niet altijd representatief

Geen asbest

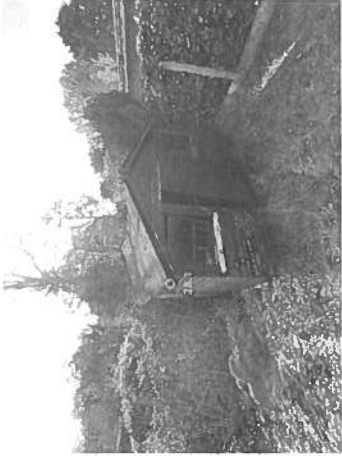
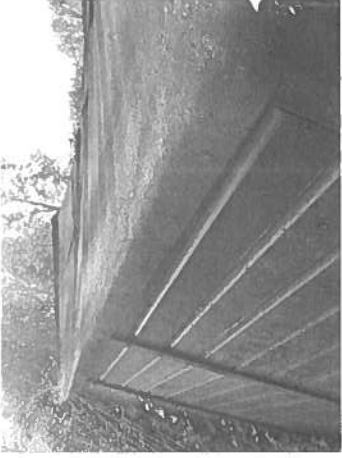
Fiche 28: roofig dak tuinhuis

Beschrijving	roofig dak tuinhuis
Omgeving	Buiten
Primaire drager	Plat dak
Bindmiddel van materiaal	Bitumen (roofig, teer, asfalt)
Gebondenheid op basis van bindmiddel	Hecht
Hoewelheid (oppervlakte - aantal)	• 15,00 m ² - 1 stuk
Totale oppervlakte	15,00 m ²
Identificatiemethode	Vaststelling met monstername
Destructieve handeling voor identificatie	Nee

Geen asbest

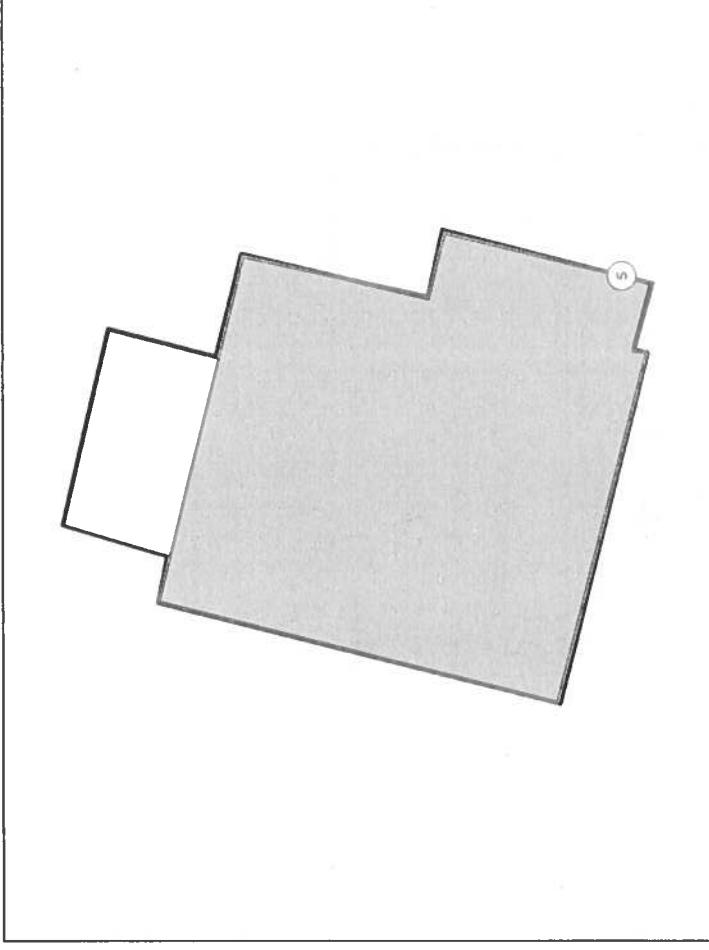
Plan 1.4: Hoofdgebouw plan

Beschrijving	Type	Actie
5 dakleien in vezelcement	Asbestmateriaal	Verwijderen

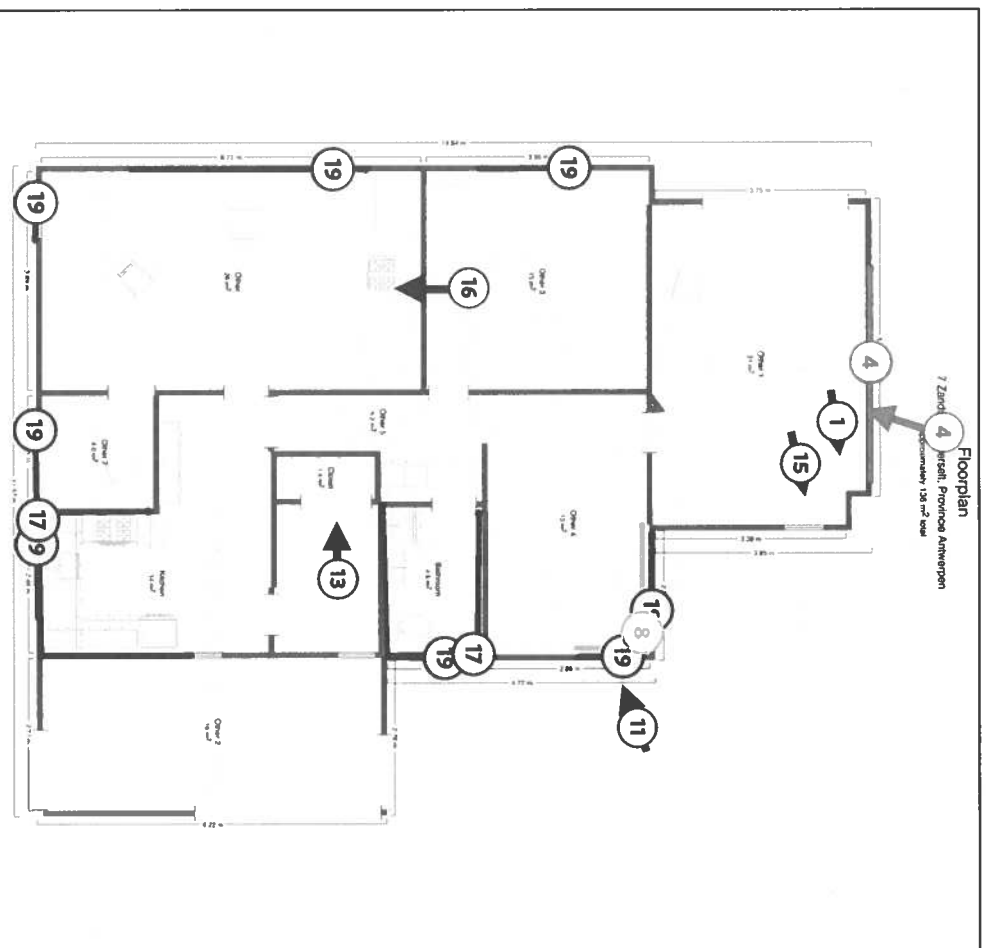
Plan 1.5: Gelijkvloers muren

Beschrijving	Type	Actie
1. Plaatje in vezelcement aan ketel	Asbestmateriaal	Dringend verwijderen
4. Resten van Golfplaten dak in asbest	Asbestmateriaal	Verwijderen

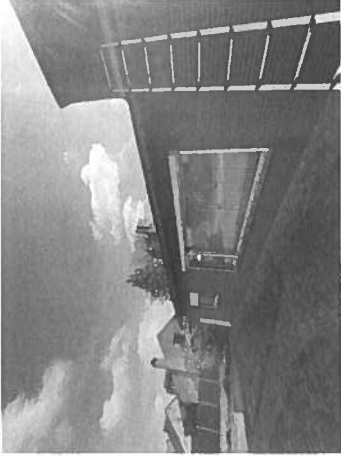
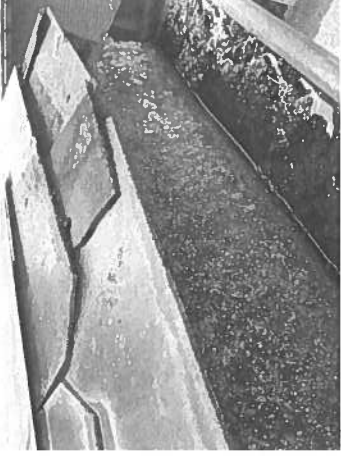
Fiche 27: Roofting in dakgoot

Beschrijving	Roofing in dakgoot
Omgeving	Buiten
Primaire drager	Infrastructuur hemelwater (opvang en afvoer)
Bindmiddel van materiaal	Bitumen (roofing, teer, asfalt)
Gebondenheid op basis van bindmiddel	Hecht
Hoeveelheid (oppervlakte - aantal)	• 8,00 m ² - 1 stuk
Totale oppervlakte	8,00 m ²
Identificatiemethode	Vaststelling met monstername
Destructieve handeling voor identificatie	Nee

Geen asbest

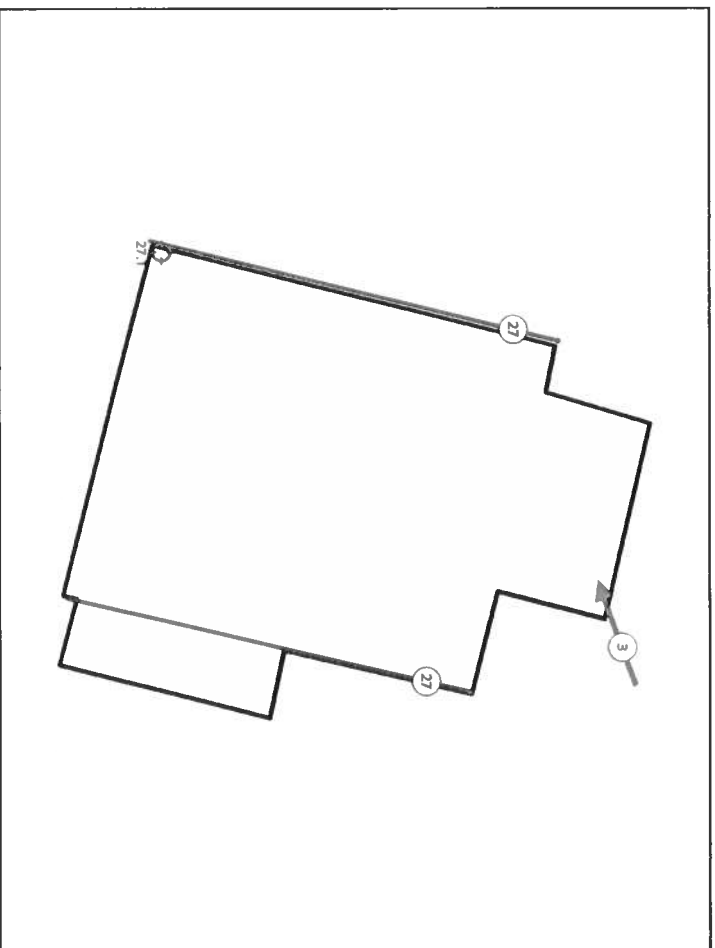
Plan 1.6: Hoofdgebouw plan

Beschrijving	Type	Actie
3. schouw in asbest cement	Asbestmateriaal	Verwijderen
27. Roofring in dakgoot	Geen asbest	-
27.1 Code 00/RD	Puntmonster	-

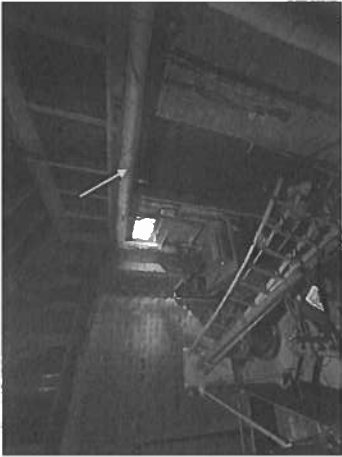
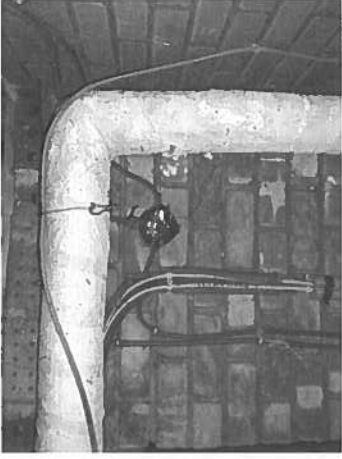
Fiche 26: leidingisolatie verwarmingsketel

Beschrijving	leidingisolatie verwarmingsketel
Omgeving	Binnen
Primaire drager	HVAC infrastructuur en uitrusting
Bindmiddel van materiaal	Gips - kalk
Gebondenheid op basis van bindmiddel	Niet-hechtgebonden
Hoeveelheid (lengte - omtrek - dikte - aantal)	• 8.00 m - 40.00 cm - 2.00 cm - 1 stuk
Totaal volume	0.064 m ³
Identificatiemethode	Vaststelling met monstername
Destructieve handeling voor identificatie	Nee
Opmerking	de omtrek is een gemiddelde, daar de omtrek over het trace varieert de dikte is een schatting van de isolatie en gips tot aan de drager. de lengte is een berekend schatting van wat zichtbaar is, mogelijk zijn er in kruipruimte en onder de vloeren nog leidingen aanwezig, er worden geen rechten verleend aan deze waardes

Geen asbest

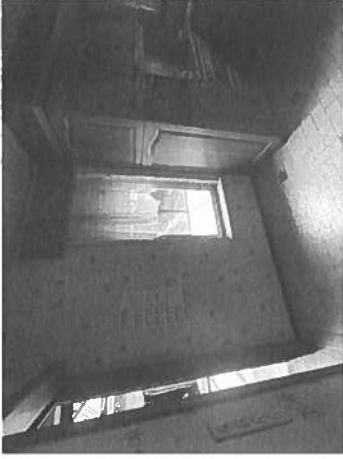
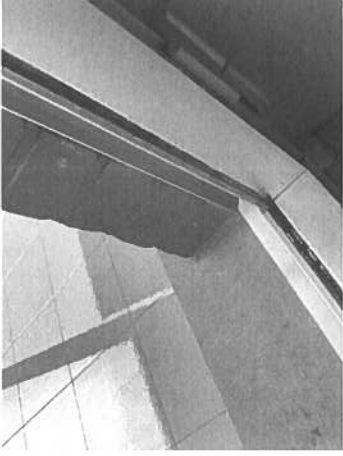
Fiche 25: kit tussen glas en raamprofiel

Beschrijving	kit tussen glas en raamprofiel
Omgewing	Buiten
Primaire drager	Wandopening verticaal (raam, deur, ...)
Bindmiddel van materiaal	Kitten, mastiek, pasta
Gebondenheid op basis van bindmiddel	Hecht
Hoewelheid (gewicht - aantal)	• 100 kg - 1 stuk
Totaal gewicht	100 kg
Identificatiemethode	Vaststelling met monstername
Destructieve handeling voor identificatie	Nee
Opmerking	Dit gewicht is een beredeende schatting, er worden geen rechten verleend aan dit gewicht. De dikte is een schatting die voorkomt uit de monsterplaats en is daarom niet altijd representatief. De oude kit was enkel aanwezig aan de raam van de veranda

Geen asbest

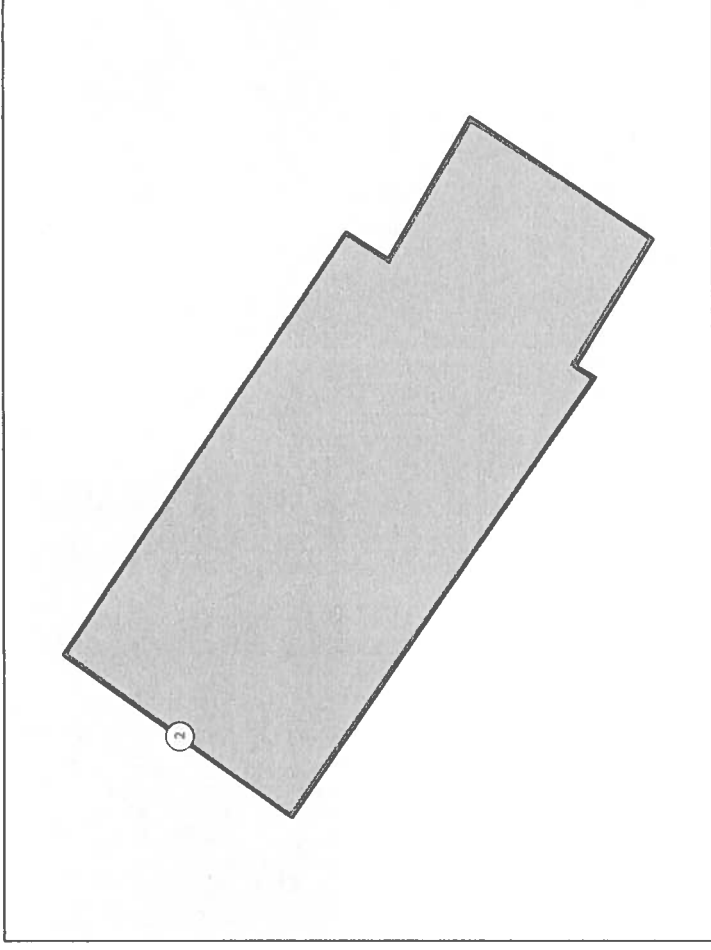
Plan 2.2: Bijgebouw plan

Beschrijving	Type	Actie
2. Gofplaten dak in asbest	Asbestmateriaal	Verwijderen

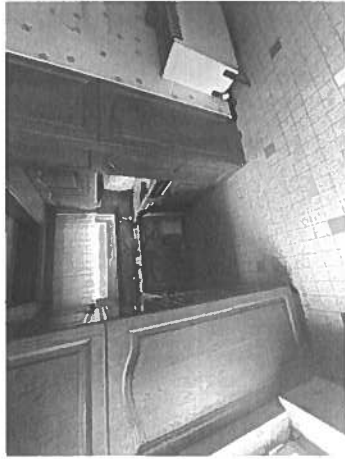
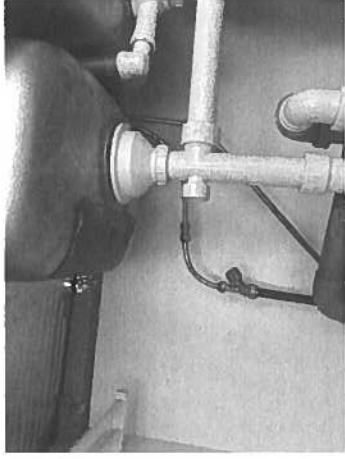
Fiche 23: anti dreunlaag onder pompbak

Beschrijving	anti dreunlaag onder pompbak
Omgeving	Binnen
Primaire drager	Sanitaire infrastructuur en uitrusting (toe- en afvoer)
Bindmiddel van materiaal	Bitumen (roofing, teer, asfalt)
Gebondenheid op basis van bindmiddel	Hecht
Hoewelheid (gewicht - aantal)	• 0,20 kg - 1 stuk
Totaal gewicht	0,20 kg
Identificatiemethode	Vaststelling met monstername
Destructurele handeling voor identificatie	Nee

Geen asbest

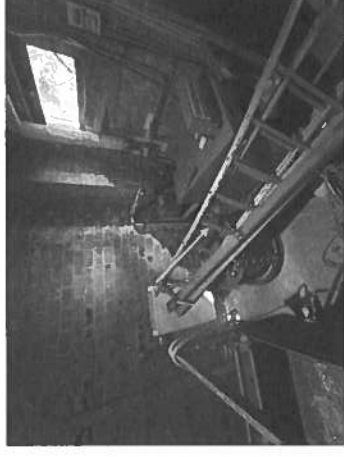
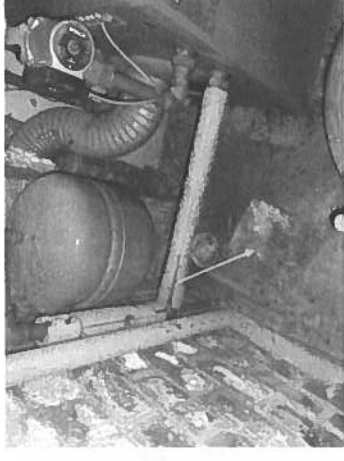
Fiche 1: Plaatje in vezelcement aan ketel

Asbestmateriaal - afvalstof

Beschrijving	Plaatje in vezelcement aan kerel
Type afvalstof	Betreeft stock-voorraad of gedemonteerde asbestmaterialen
Aanwezige resten	Geen resten aanwezig
Omgeving	Binnen
Primaire drager	Vloer
Asbestmaterialen	• Dak- en gewelbekleding - Plaat
Bindmiddel van asbestmateriaal	Cement
Gebondenheid op basis van bindmiddel	Hecht
Hoeveelheid (gewicht - aantal)	• 1,00 kg - 1 stuk
Totaal gewicht	1,00 kg
Eenvoudig bereikbaar	Ja
Identificatiemethode	Vaststelling zonder monstername

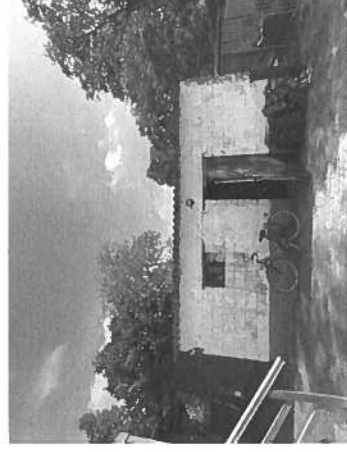
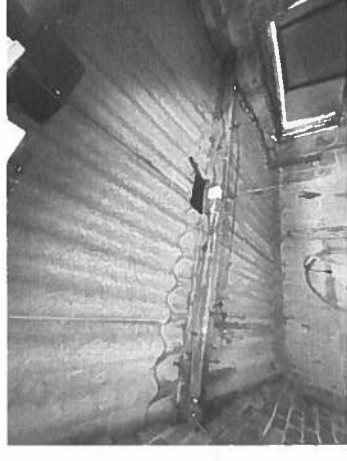
Fiche 2: Golfplaten dak in asbest

Asbestmateriaal

Eindbeoordeling materiaalrisico	Verhoogd materiaalrisico en/of verhoogde kans op vezelvrijgave
---------------------------------	--

Beschrijving	Golfplaten dak in asbest
Omgeving	Grenst aan binnen- en buitenlucht
Primaire drager	Schuin dak
Asbestmateriaal	Dak- en gevelbekleding - Golfplaat
Bindmiddel van asbestmateriaal	Cement
Gebondenheid op basis van bindmiddel	Hecht
Hoeveelheid (oppervlakte - aantal)	• 35,00 m ² - 1 stuk
Totale oppervlakte	35,00 m ²
Eenvoudig bereikbaar	Ja
Bevestigingswijze	• Geschroefd
Identificatiemethode	Vaststelling zonder monstername
Destructieve handeling voor identificatie	Nee

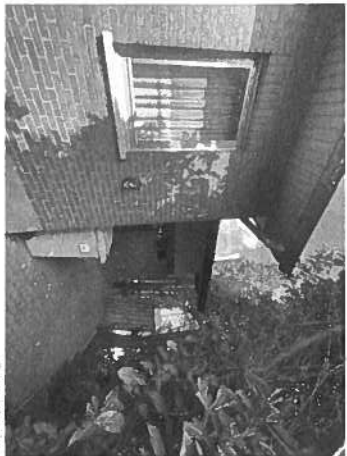
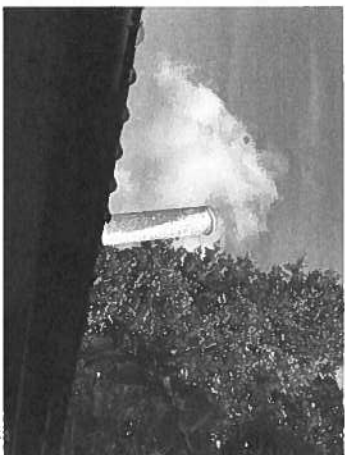
Fiche 3: schouw in asbest cement

Asbestmateriaal

Voer hierna de schouw af, dubbel verpakt in plastic naar het containerpark, draag bij de verwijdering voldoende PBM's:

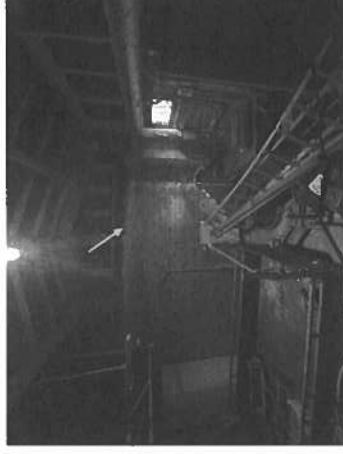
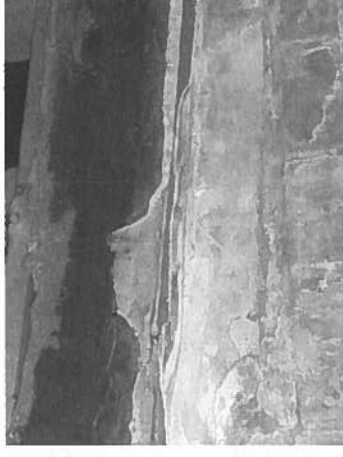
Fiche 4: Resten van Golfplaten dak in asbest

Asbestmateriaal

Gebondenheid	Categorie 1: hechtgebonden in oorsprong
Asbestsoort (vezeltype)	Crocidoliet aanwezig
Asbestconcentratie	Laag (< 50%)
Afsluitingsgraad van het gehele materiaal	Enkel randen niet afgeschermd maar geen contact met binnenluchtstromen
Toestand van het materiaal	Zwaar beschadigd, zwaar verweerd

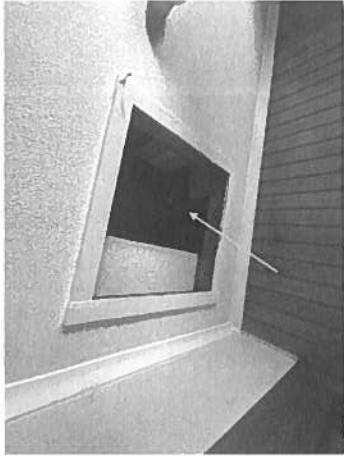
Fiche 13: Zolder niet inspecteerbaar

Beperking

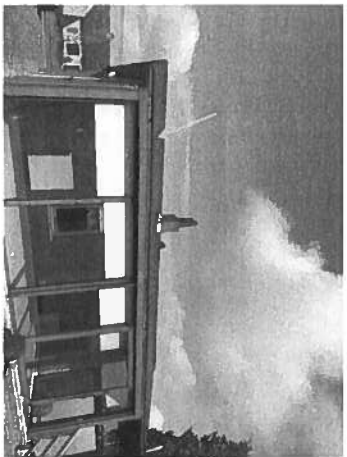
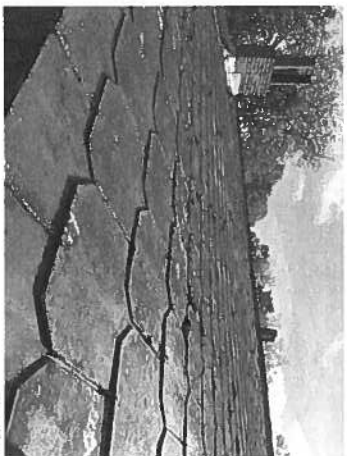
Fiche 5: dakleien in vezelcement

Asbestmateriaal

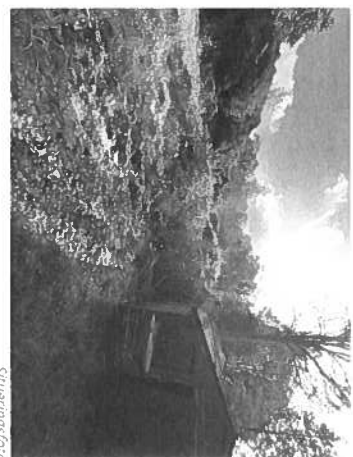
Fiche 12: overwoekerende vegetatie

Beperking

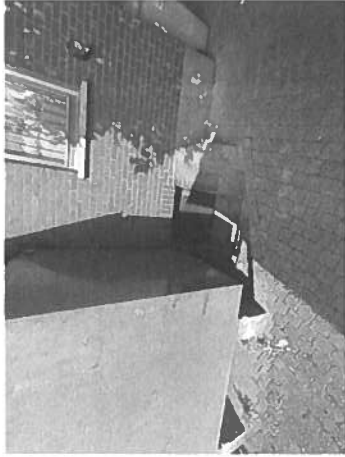
Fiche 11: kruipkelder niet inspecteerbaar

Beperking

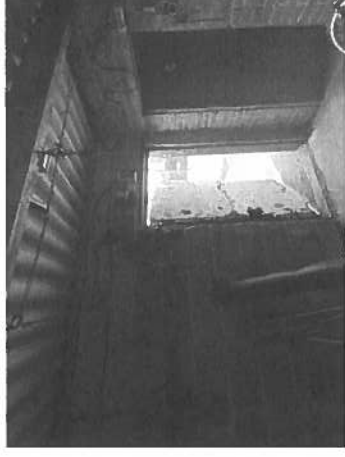
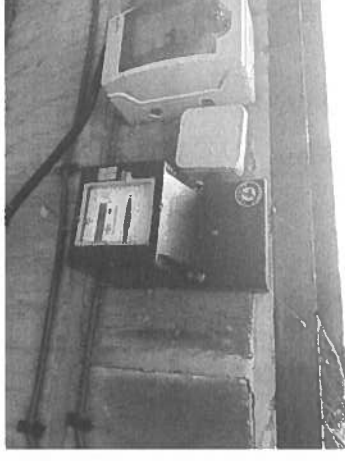
Fiche 6: Bakeliet tellerkast

Asbestmateriaal

Beschrijving	Bakeliet tellerkast
Omgeving	Binnen
Primaire drager	Communicatie en elektrische infrastructuur en uitrusting
Asbestmateriaal	Plaat, paneel, tablet - Type Bakeliet
Bindmiddel van asbestmateriaal	Kunststof of -hars
Gebondenheid op basis van bindmiddel	Hecht
Hoeveelheid (oppervlakte - dikte - aantal)	• 0,70 m ² - 0,50 cm - 1 stuk
Totaal volume	0,004 m ³
Eenvoudig bereikbaar	Ja
Bevestigingswijze	• Geschroefd
Identificatiemethode	Vaststelling zonder monsternamen
Destructieve handeling voor identificatie	Nee
Opmerking	Deze oppervlakte werd niet gemeten, maar geschat op basis van een benadering van de aanwezige tellerkast. Deze schatting mag niet worden gebruikt als maatstaf voor heffingen. Als deskundigen hebben wij vastgesteld dat het materiaal daadwerkelijk bakeliet betreft en geen harde pvc. Bakeliet wordt door ons beschouwd als een asbestverdachte toepassing, aangezien het in veel gevallen asbesthoudend is. We hebben geen staalname uitgevoerd om de functionaliteit van de tellerkast niet in gevaar te brengen. Daarnaast is staalname verboden, aangezien de tellerkast eigendom is van de nutsvoorzieningsmaatschappij.

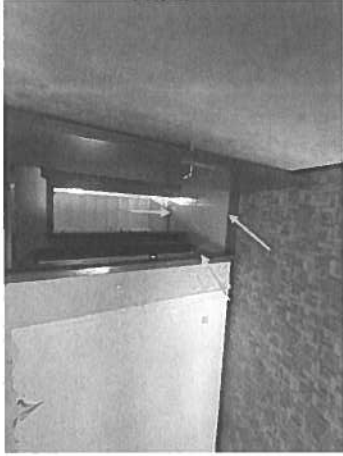
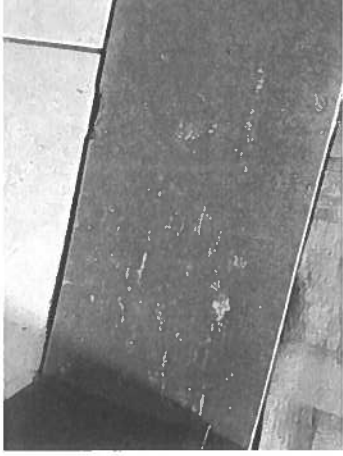
Fiche 10: entreport of dorpel uit massal

Beschrijving	entreport of dorpel uit massal
Omgeving	Binnen
Primaire drager	Vloer
Asbestmateriaal	Plaat, paneel, tablet - Type Massal
Bindmiddel van asbestmateriaal	Cement
Gebondenheid op basis van bindmiddel	Hecht
Hoeveelheid loppervlakte - dikte - aantal	• 0,20 m ² - 3,00 cm - 7 stuks
Totaal volume	0,042 m ³
Eenvoudig bereikbaar	Ja
Bevestigingswijze	• Verrijmd, ingegoten, versmeerd
Identificatiemethode	Vaststelling zonder monstername
Destructieve handeling voor identificatie	Nee

Asbestmateriaal

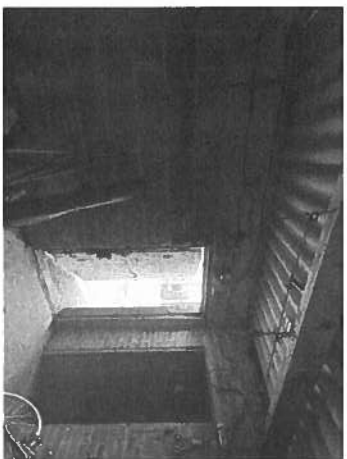
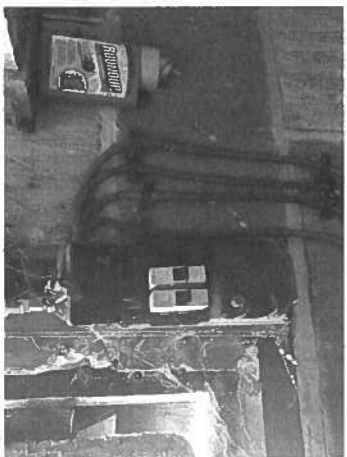
Fiche 7: bakeliet stopcontacten en schakelaars

Asbestmateriaal

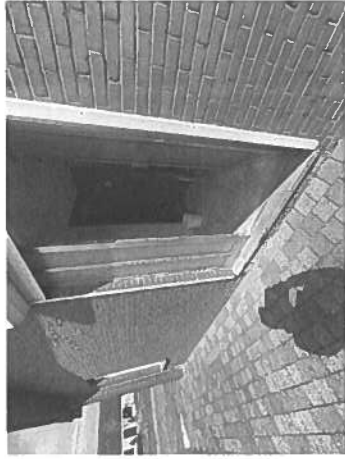
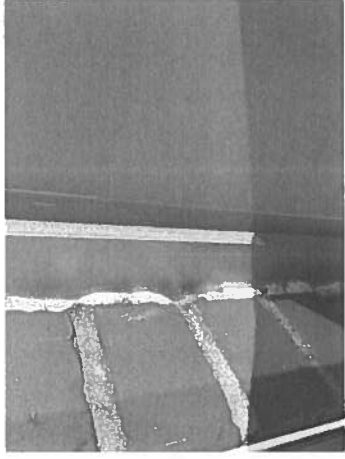
Fiche 9: Kit tussen raamprofiel en muur

Asbestmateriaal

- Eenvoudige handelingen: mag via doe-het-zelf of door werknemer(s) met opleidingsattest eenvoudige handelingen indien de ramen worden verwijderd.
Wordt dit gedaan door werknemers met opleidingsattest eenvoudige handelingen.
Deze firma dient tijdens de werken rekening te houden met de volgende veiligheidsvoorschriften:
 - Hou minderjarigen uit de buurt.
 - Vermijd stof door de stopverf te bevochtigen of te fixeren. Dat doet u door water te vernevelen of door een aangepast fixermiddel te gebruiken.
 - Gebruik alleen handwerktuigen, zoals een schroevendraaier of een handzaag. Vermijd krachtige mechanische werktuigen zoals boor- en slijpmachines, zaag- en slijpschijven die niet gebruikmaken van

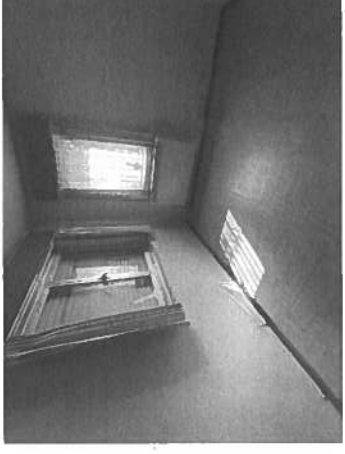
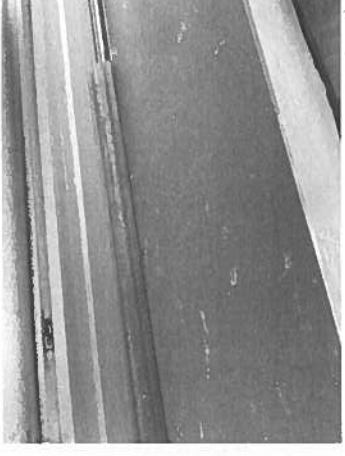
Fiche 8: vensterbanken in Massal

Asbestmateriaal
