# Asbestinventarisatetest

Achterbos 227, 2400 Mol

Attestnummer : **20260623-000339.000**

Uitgegeven op : **23.06.2026**

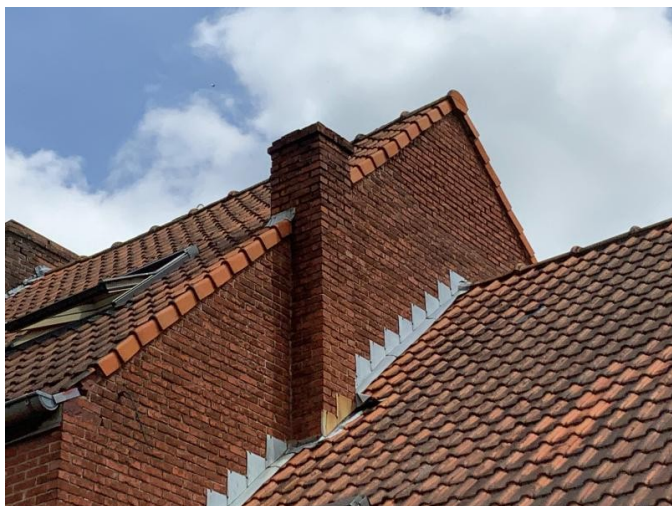
*Situeringfoto*

**Reden:** Het te onderzoeken materiaal situeert zich hoger dan 3,50 m te rekenen vanaf een veilige ondergrond

**Uitleg van de asbestdeskundige:** De binnenkant van de schouw is niet waarneembaar. De schouw bevat binnenin mogelijk een asbestcement rookgaskanaal. Laat dit onderzoeken bij eventuele werken.

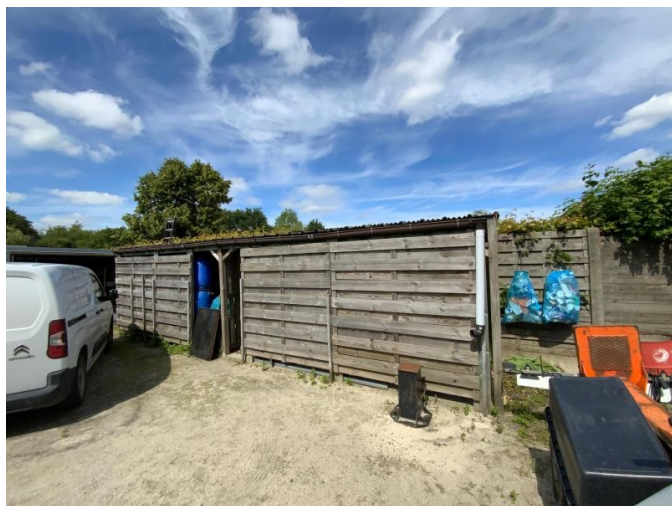
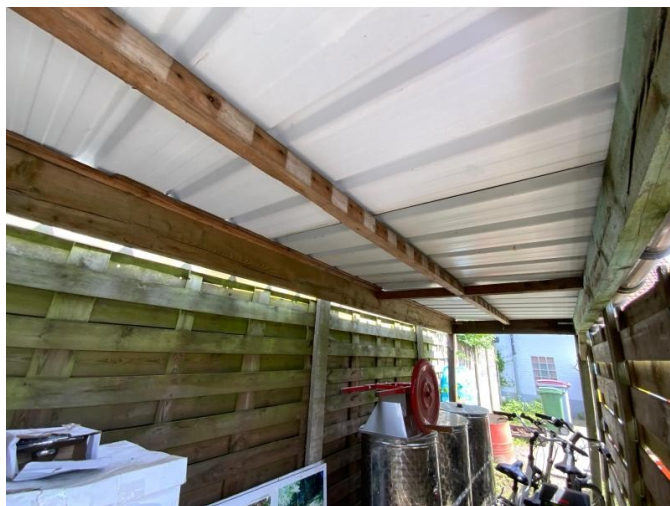
| Basis voor advies | De asbestdeskundige beoordeelt het materiaal als niet-asbestverdacht. |

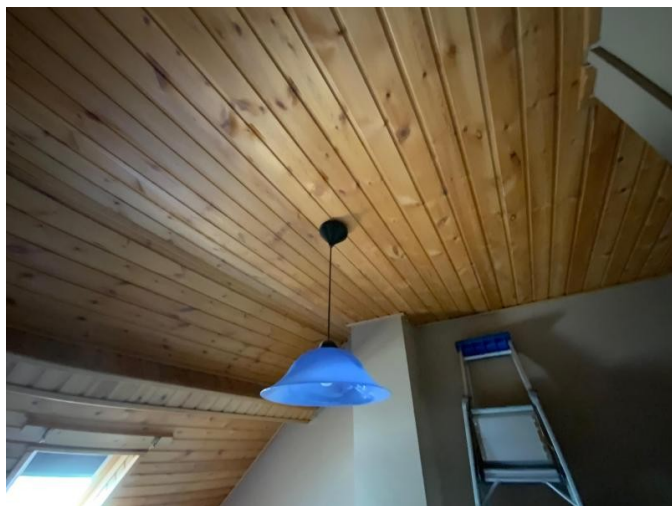
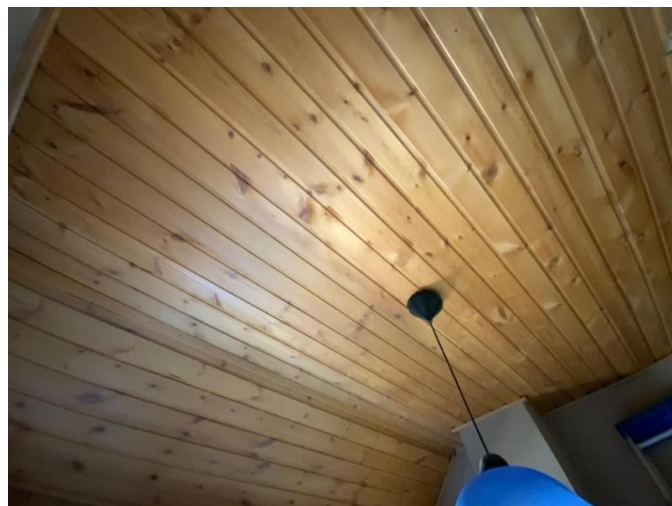
Overige plafonds zijn uitgevoerd in houtwerk

| Basis voor advies | De asbestdeskundige beoordeelt het materiaal als niet-asbestverdacht. |

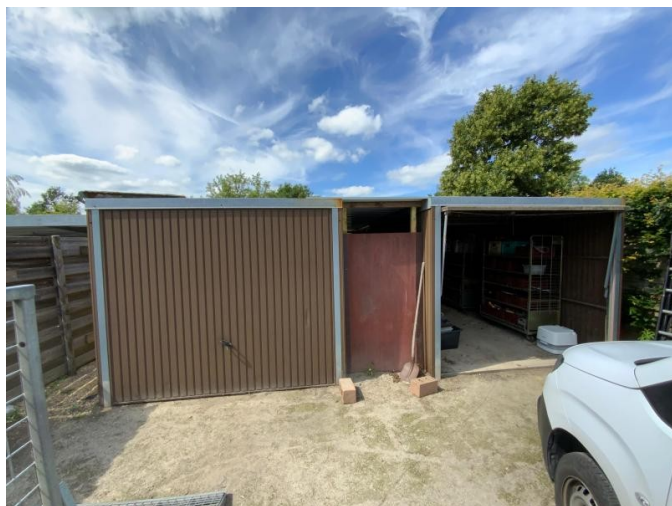
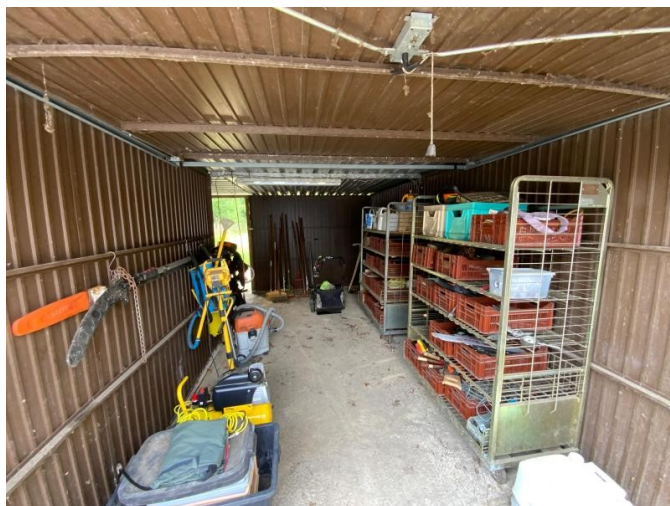
Geen asbestverdachte materialen aangetroffen

| Basis voor advies | De asbestdeskundige beoordeelt het materiaal als niet-asbestverdacht. |

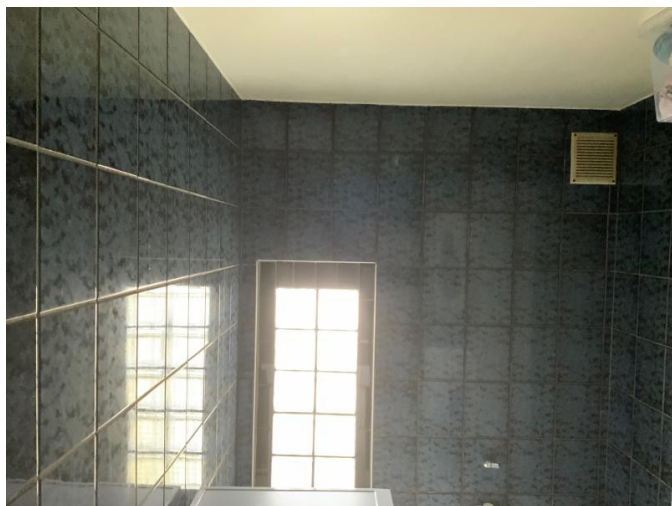
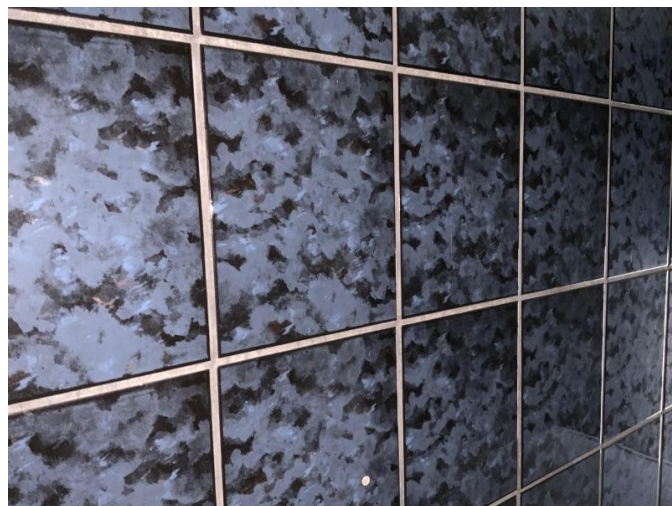
Overige binnenwanden zijn uitgevoerd met wandtegels of metselwerk of houtwerk of gipskartonplaten

| Basis voor advies | De asbestdeskundige beoordeelt het materiaal als niet-asbestverdacht. |

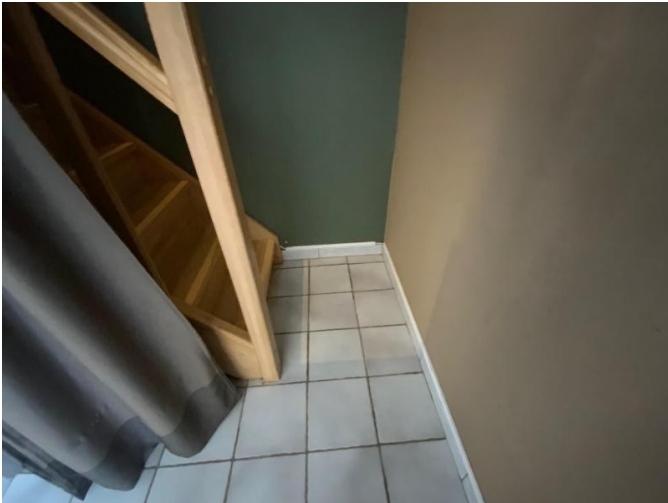
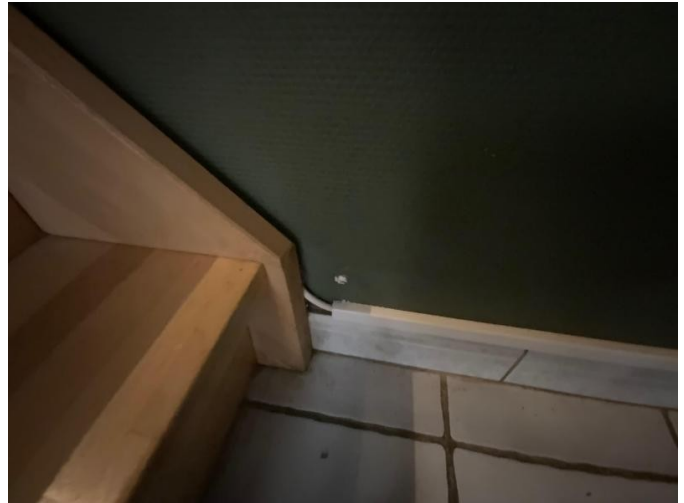
### Conclusie

Geen asbest

| # | Type | Referentie | Resultaat |
|---|---|---|---|
| 7.1 | Mengmonster | ID1 | Geen asbest |

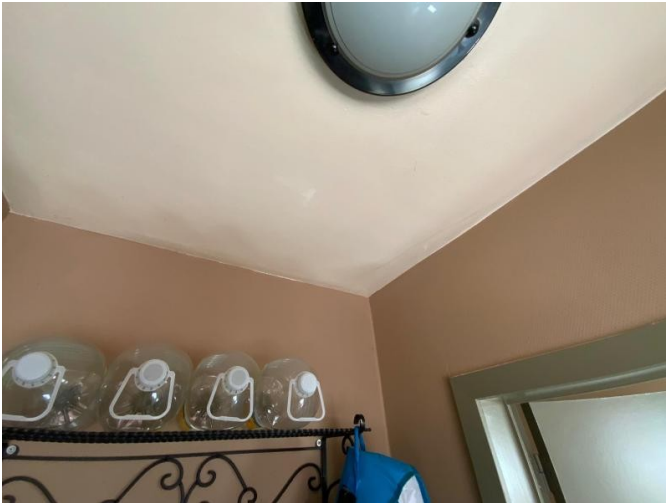
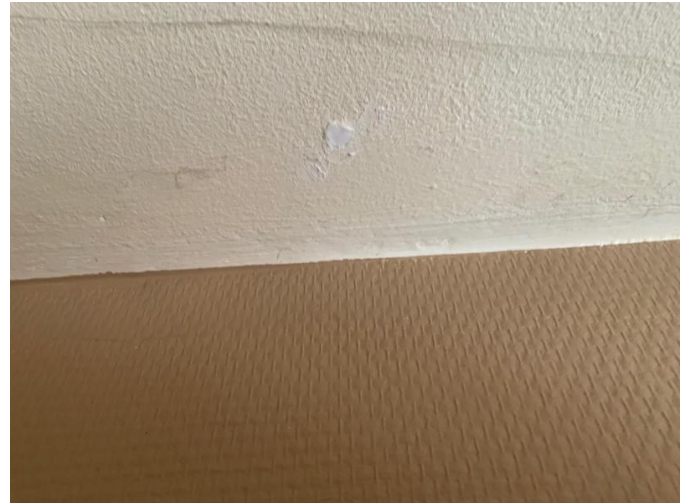
## Fiche 8: Pleisterwerk plafonds

### Conclusie

Geen asbest

| # | Type | Referentie | Resultaat |
|---|---|---|---|
| 8.1 | Mengmonster | ID2 | Geen asbest |

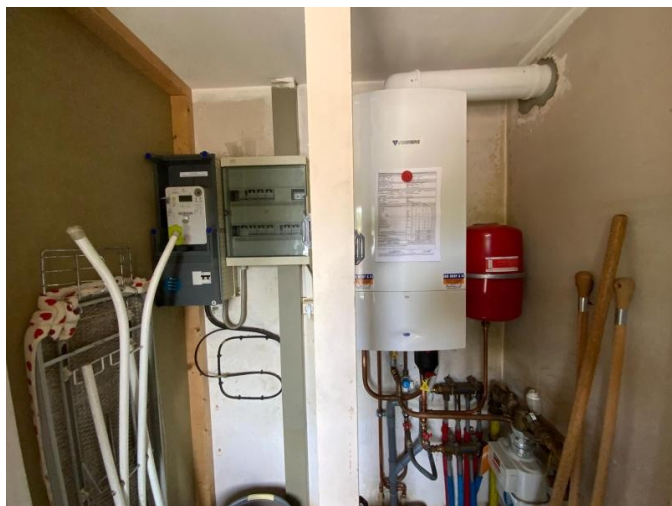
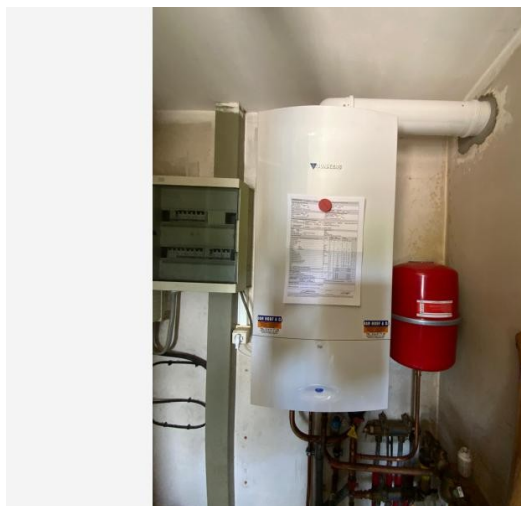
### Fiche 9: CV-ketel (niet verdacht)

| Beschrijving | Notitie | Terug te vinden op plannen |
|---|---|---|
| Fiche 9: CV-ketel (niet verdacht) | De CV-ketel (dichtingen, isolerend materiaal) is niet asbestverdacht. | Plan 1.1: Grondplan glv |

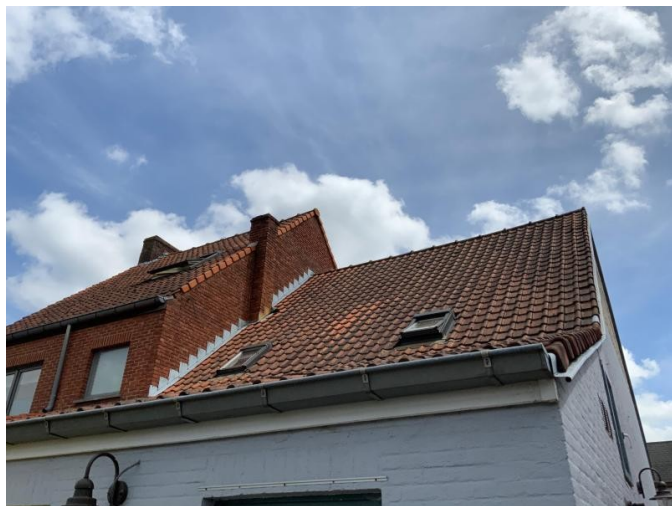
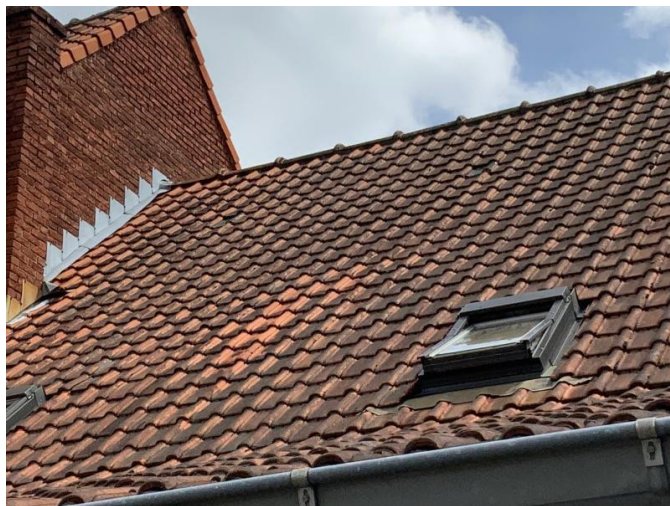
## Fiche 10: Dakbedekking bestaande uit pannen (niet verdacht)

| Beschrijving | Notitie | Terug te vinden op plannen |
|---|---|---|
| Fiche 10: Dakbedekking bestaande uit pannen (niet verdacht) | De dakbedekking is niet-asbestverdacht. | Plan 1.5: Dakplan |

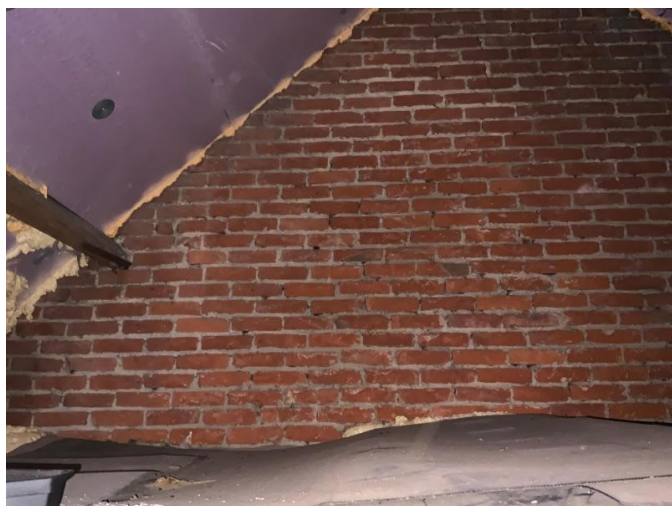
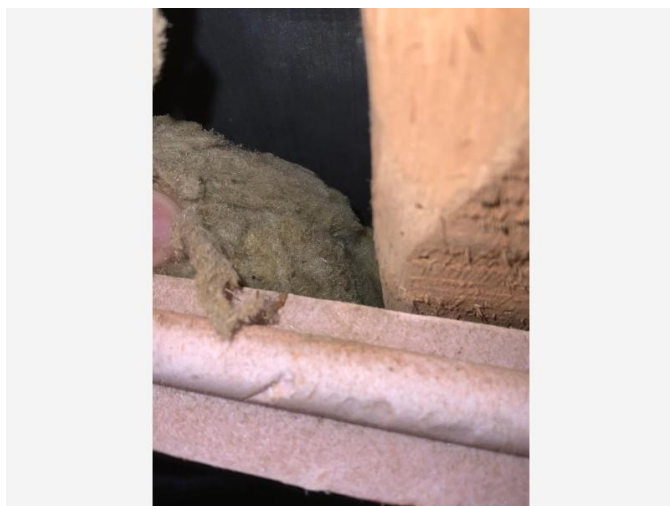
## Fiche 11: Geen asbestverdacht onderdak aangetroffen

| Beschrijving | Notitie | Terug te vinden op plannen |
|---|---|---|
| Fiche 11: Geen asbestverdacht onderdak aangetroffen | Na het optillen van een pan werd geen asbestverdacht onderdak aangetroffen. Dit betekent niet dat er geen onderdak aanwezig kan zijn op plaatsen die niet gecontroleerd werden. Bij werken, laat een eventueel aangetroffen onderdak controleren op aanwezigheid van asbest. | Plan 1.6: Dakplan |

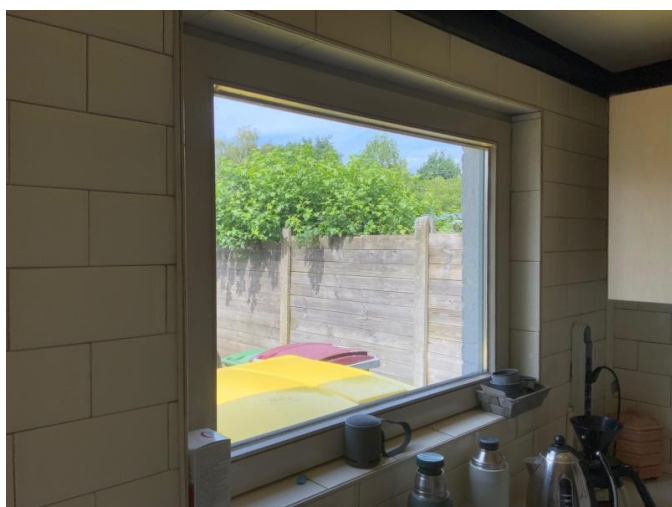
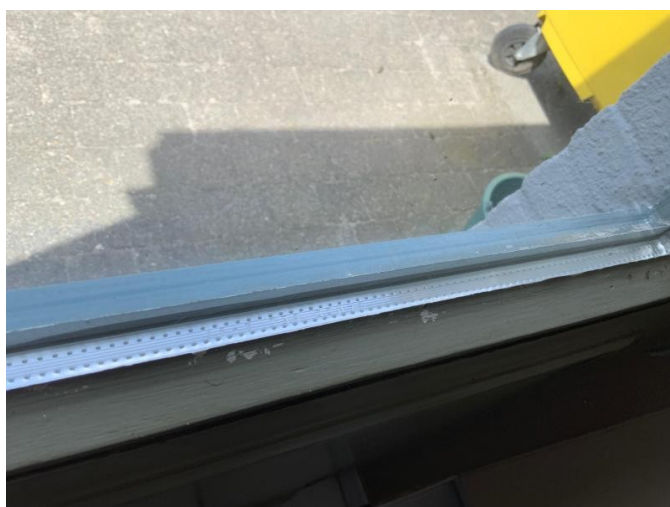
## Fiche 12: Kit aan de ramen

| Beschrijving | Notitie | Terug te vinden op plannen |
|---|---|---|
| Fiche 12: Kit aan de ramen | De kit aan de ramen is niet asbestverdacht. Alle ramen werden gecontroleerd. | - |
