# Asbestinventarisatetest

Zonnestraat 55, 2400 Mol

Attestnummer : 20260609-000357.000

Uitgegeven op : 09.06.2026

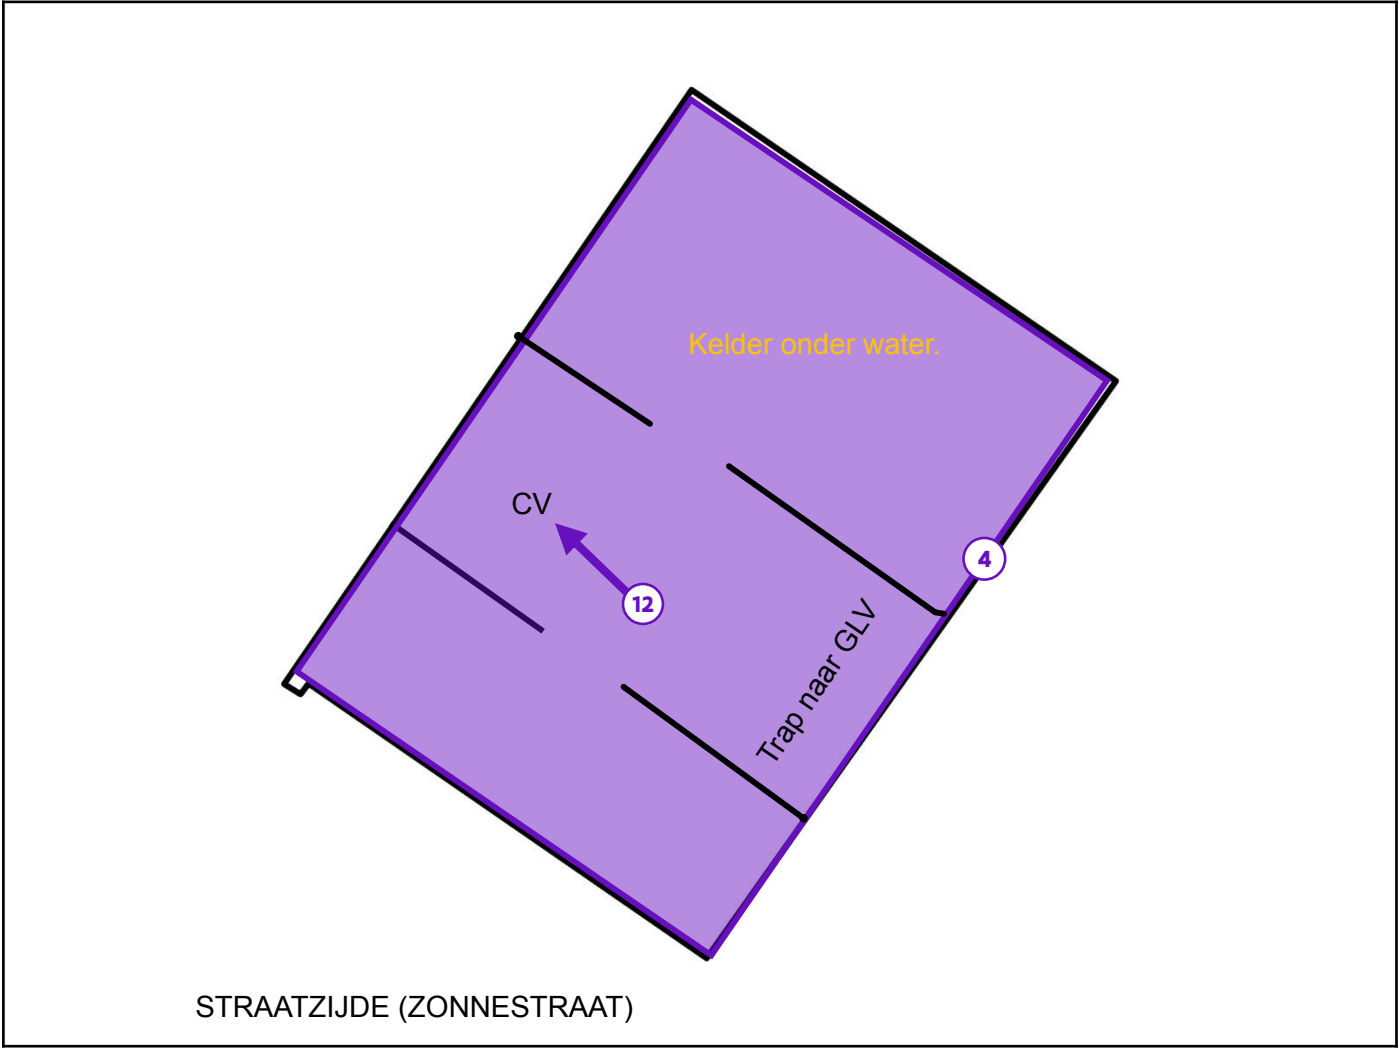
# Plan 1.1: Grondplan kelder

**Uitleg van de asbestdeskundige:** Middellange termijn beperking : de kelder staat onder water door opkomend grondwater , het is niet te bepalen wanneer de kelder vrij is van grondwater.

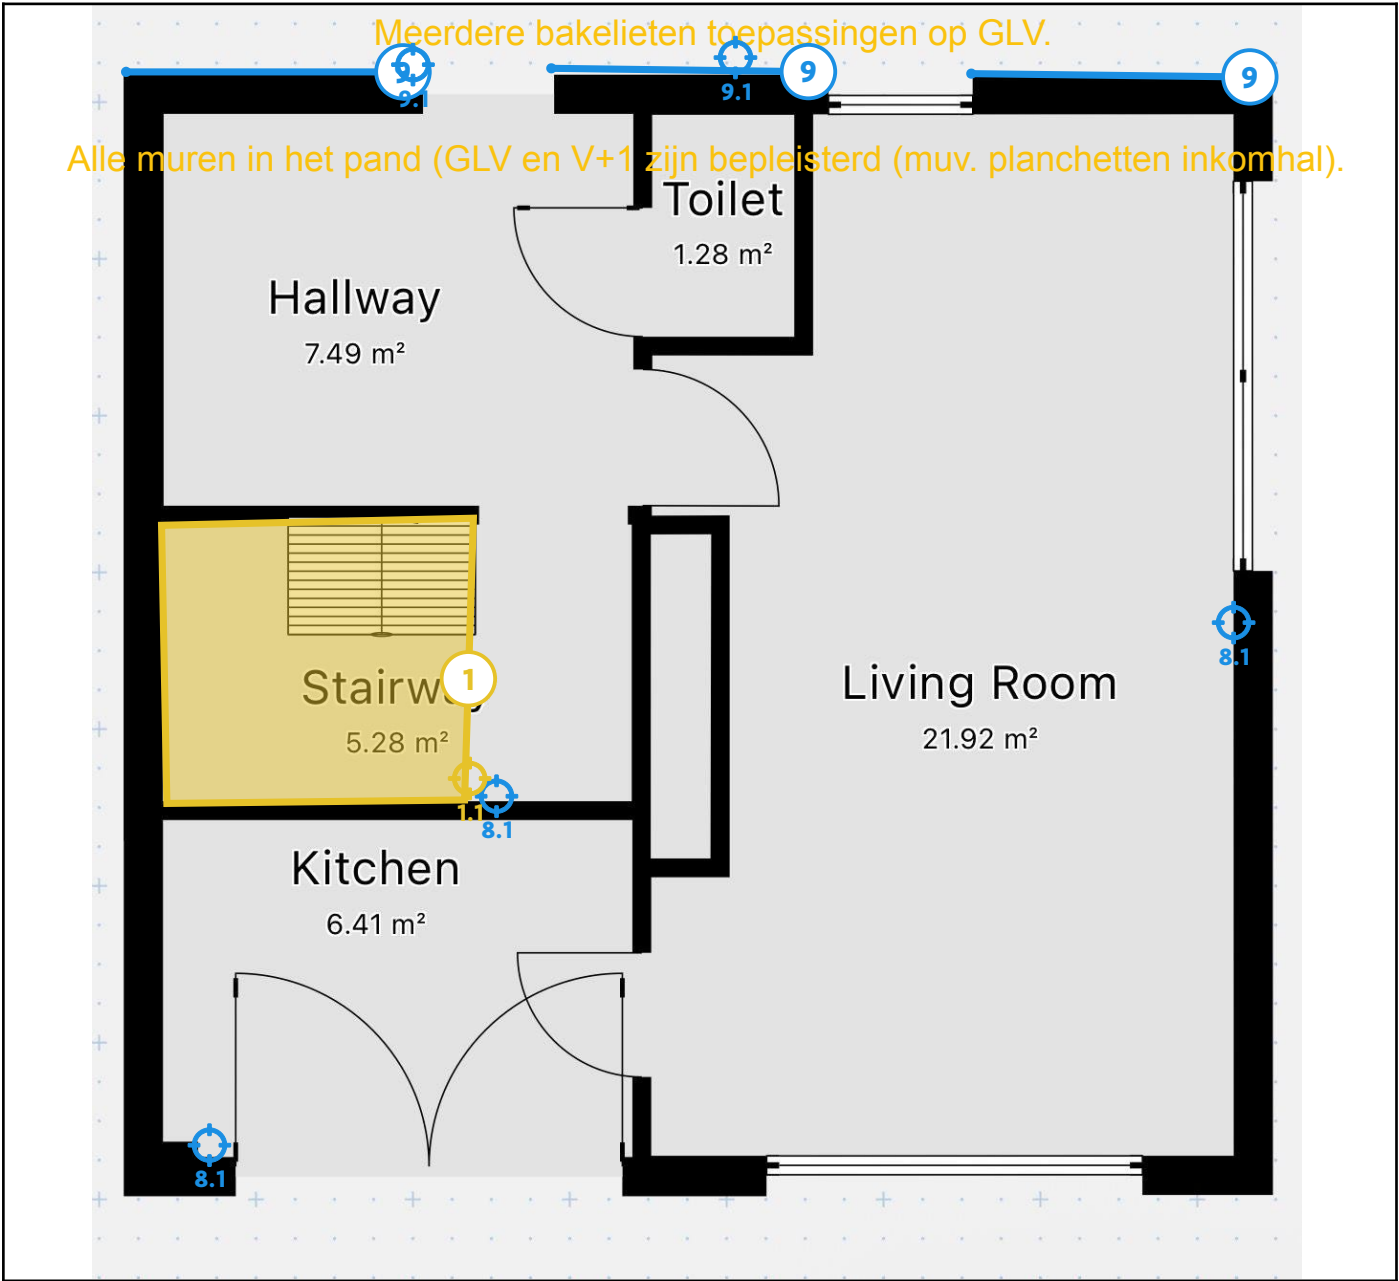
## Plan 1.2: Grondplan GLV

| Beschrijving | Type | Actie |
|---|---|---|
| 1. Binnentrap (massal) | Asbestmateriaal | Zorgvuldig beheren |
| 2. Bakeliet toep.(schakelaars-stopcontact.-verdeeldozen-radiatorknoppen) | Asbestmateriaal | Zorgvuldig beheren |

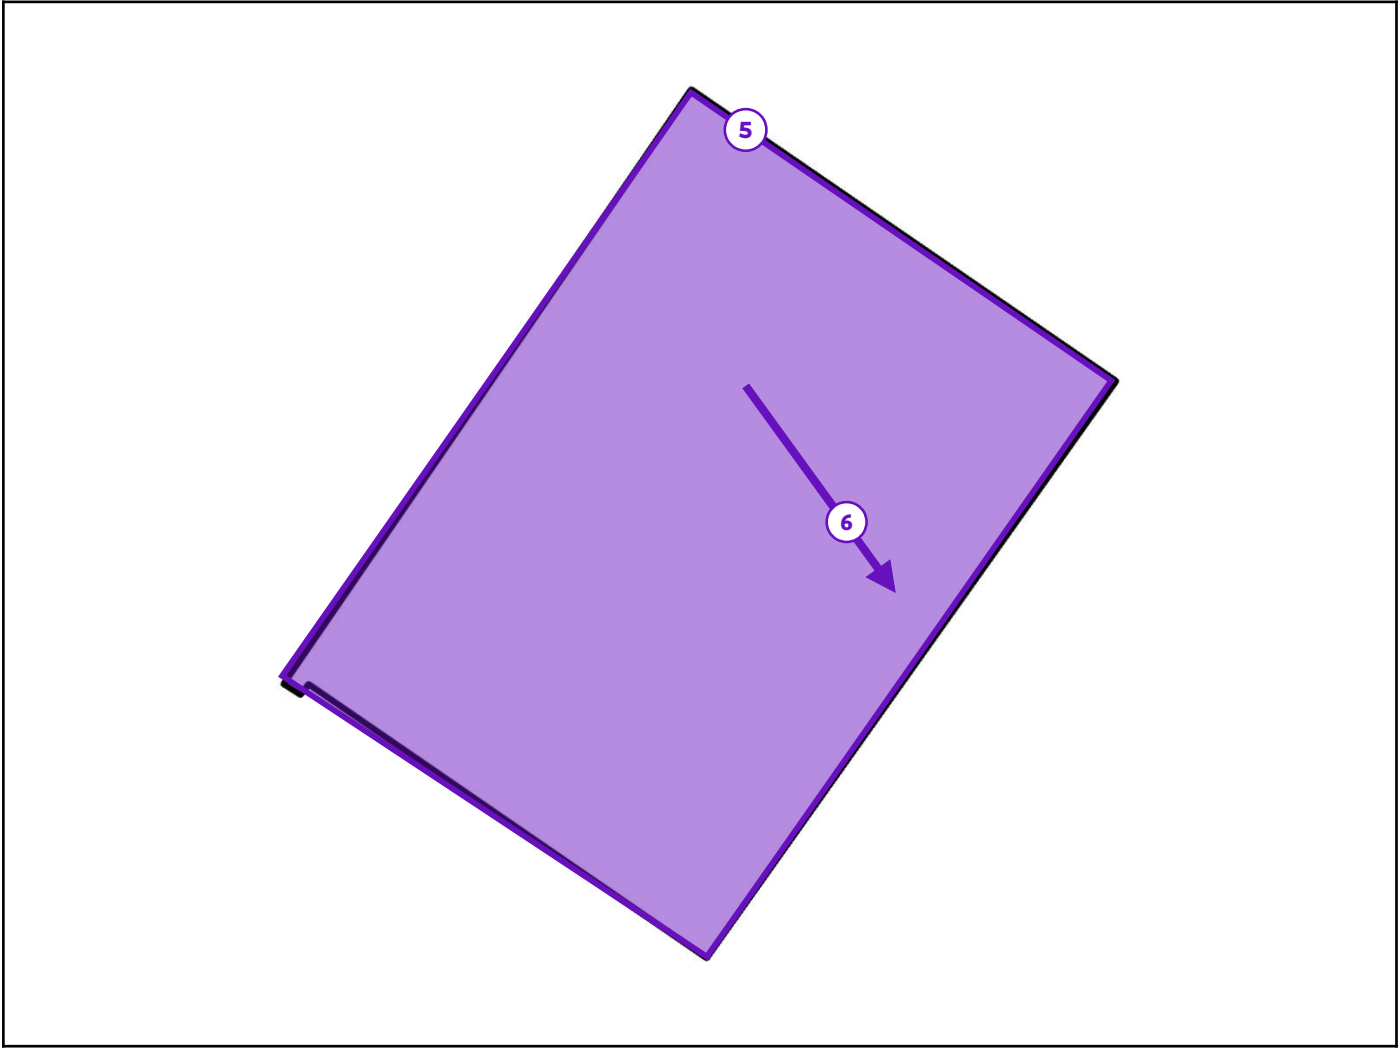
# Plan 1.6: Dakenplan woning

**Uitleg van de asbestdeskundige:** Middellange termijnbeperking. De afwerking van het dak kon niet van dichtbij geïnspecteerd worden (> 3,50m). Het gebruikte materiaal is niet vast te stellen. Er kan bijgevolg niet geconcludeerd worden of dit dak werd afgewerkt met asbestverdachte bitumen en/of ander asbestverdacht materiaal. Bij renovatiewerken of dakwerken kan een stelling geplaatst worden waarbij een extra controle/staalname aangewezen is.

**Uitleg van de asbestdeskundige:** Bij werken (dak of reiniging schouw) kan een stelling geplaatst worden , het is niet duidelijk of er asbestverdachte materialen aanwezig zijn in/rond de schouw.

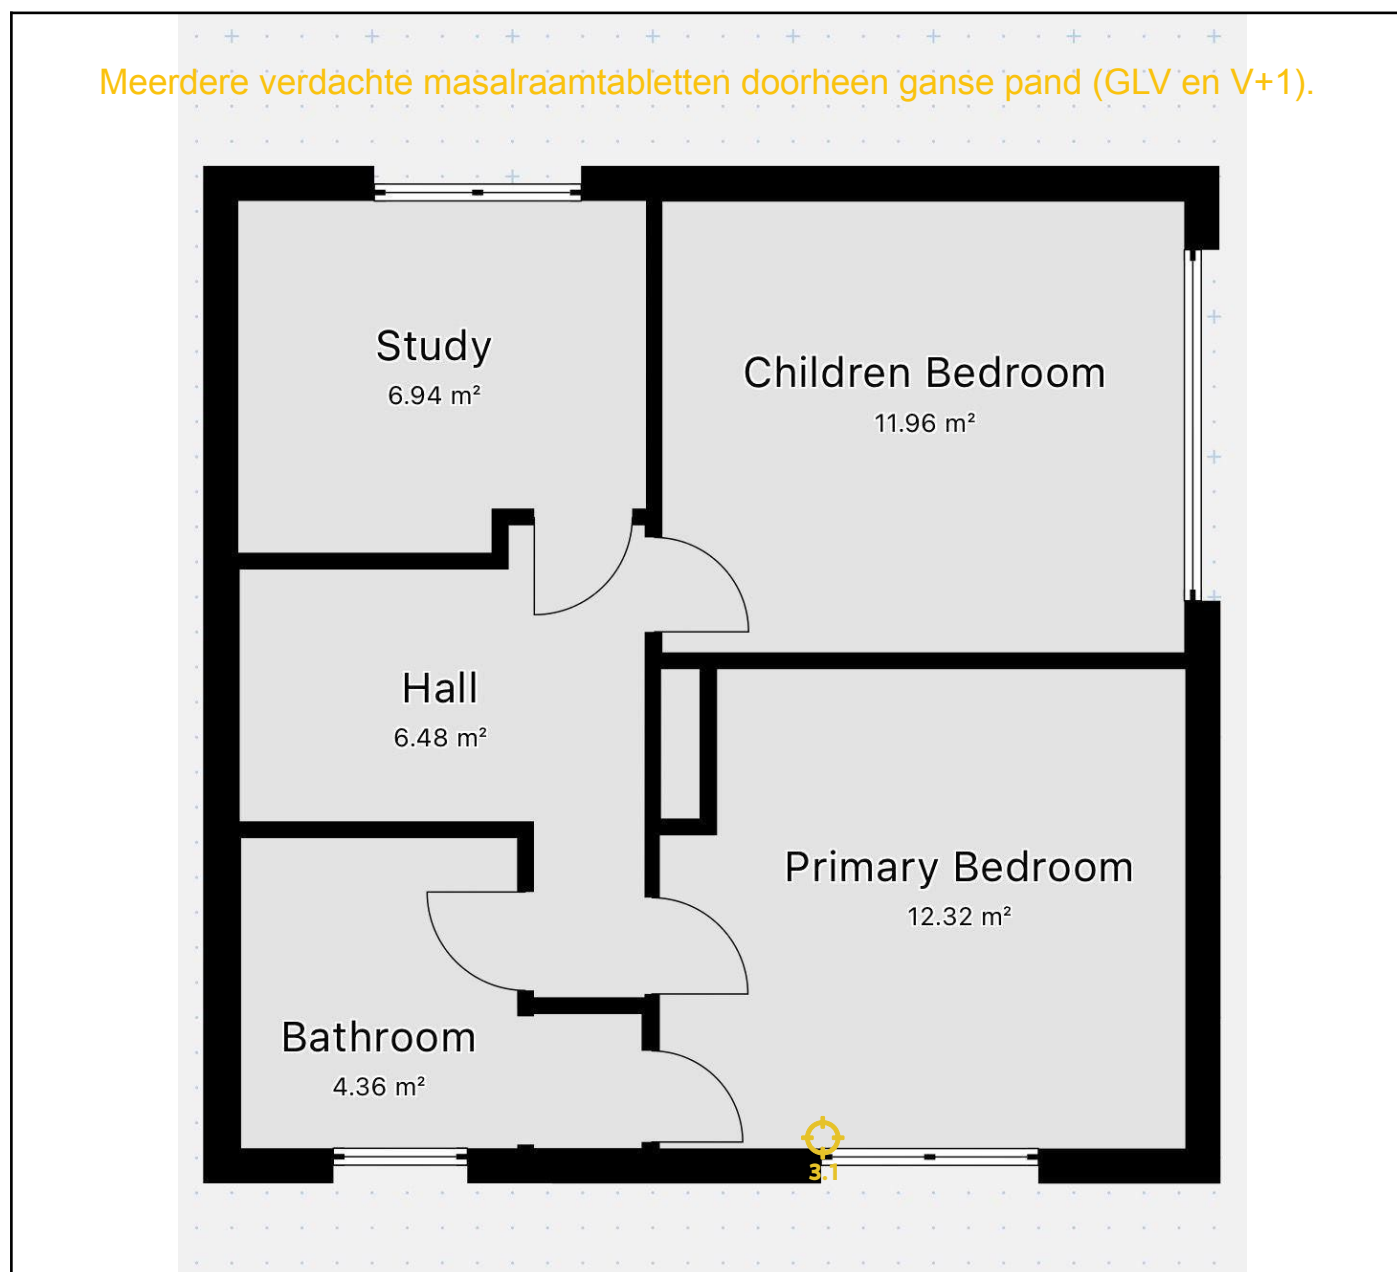
## Plan 1.8: Grondplan V+1

| Beschrijving | Type | Actie |
|---|---|---|
| 3. Venstertablet/deurdorpel binnen (massal) | Asbestmateriaal | Zorgvuldig beheren |

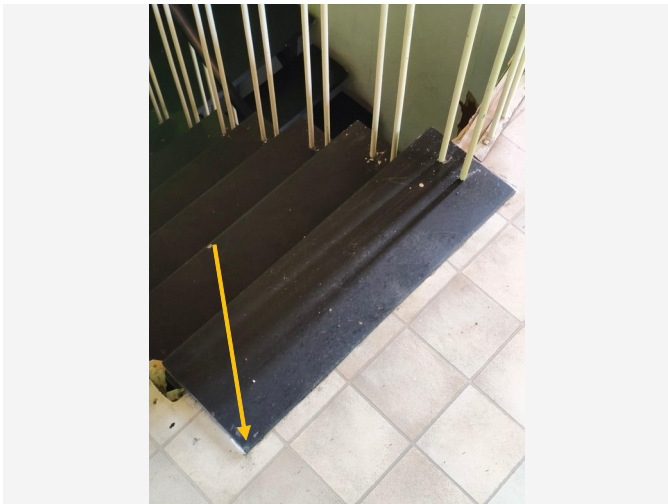
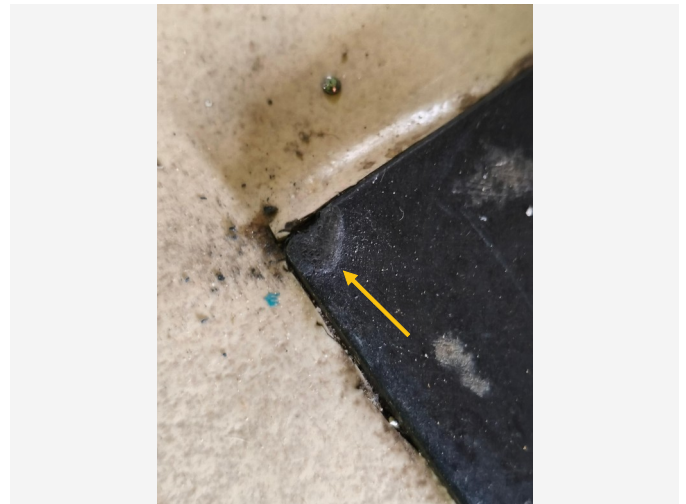
Het asbestmateriaal valt onder de mijlpaal van 2040.

| Eindbeoordeling materiaalrisico | Laag materiaalrisico en/of verlaagde kans op vezelvrijgave |
| Opmerking | Enkel normale gebruikssporen, eigen aan een regulier en normaal gebruik van de trap. |

| Toestand van het materiaal | Licht beschadigd, licht verweerd. Intacte calciumsilicaatplaat of materiaal met categorie 3-gebondenheid |

| # | Type | Referentie | Resultaat |
|---|---|---|---|
| 1.1 | Puntmonster | 3 | Chrysotiel |

| Opmerking | <p>Visueel verdacht beschouwd. Hoeveelheid geraamd op basis van visuele vaststelling. Exact aantal treden en afmetingen niet opgemeten. Betreft Masal op U-vormige binnentrap van kelder naar gelijkvloers en van gelijkvloers naar eerste verdieping, inclusief bordessen. De vermelde oppervlaktes, diktes, gewichten en volumes betreffen een beredeneerde schatting. Er worden geen rechten verleend aan deze oppervlaktes/diktes/volumes.</p> |

- Zorg voor een veilig beheer. Vermijd het beschadigen van het asbestmateriaal. Controleer de toestand jaarlijks op wijzigingen.

- Eenvoudige handelingen: mag via doe-het-zelf of door werknemer(s) met opleidingsattest eenvoudige handelingen  
EH via doe-het zelf : De traptreden kunnen voorzichtig losgeschroefd worden, zonder de toepassing zelf te breken. Extra bevochtigen om stof te voorkomen. Standaard dragen van de nodige wegwerp beschermingsmiddelen FFP 3 masker, handschoenen en tyvec CAT III type 5-6, afwasbaar schoeisel. Verpakken in dubbel plastic folie, sluit luchtdicht af en afvoeren naar het containerpark als hechtgebonden asbestafval. Voor hechtgebonden toepassingen: Bij verwijdering door doe-het-zelf moet men dit afval dubbel en luchtdicht verpakt afdienen bij het gemeentelijk recyclagepark. Men raadpleegt best op voorhand de voorwaarden van het recyclagepark. Zie ook link Zie <https://ovam.vlaanderen.be/wie-mag-wat-verwijderen> <https://ovam.vlaanderen.be/voorzorgsmaatregelen-bij-asbestverwijdering> <https://ovam.vlaanderen.be/asbestafval-afvoeren> Zie ook wetgevend kader (website van de OVAM en CODEX boek VI titel 3). [http://werk.belgie.be/sites/default/files/content/documents/Welzijn op het werk/Regelgeving/Codex boek VI titel 3 Asbest.pdf](http://werk.belgie.be/sites/default/files/content/documents/Welzijn%20op%20het%20werk/Regelgeving/Codex%20boek%20VI%20titel%203%20Asbest.pdf) methodiek verwijderingsmethodes worden achteraan in het attest verder toegelicht Mag en wil uzelf verwijderen: Zorg er dan voor dat: -u zich vooraf goed

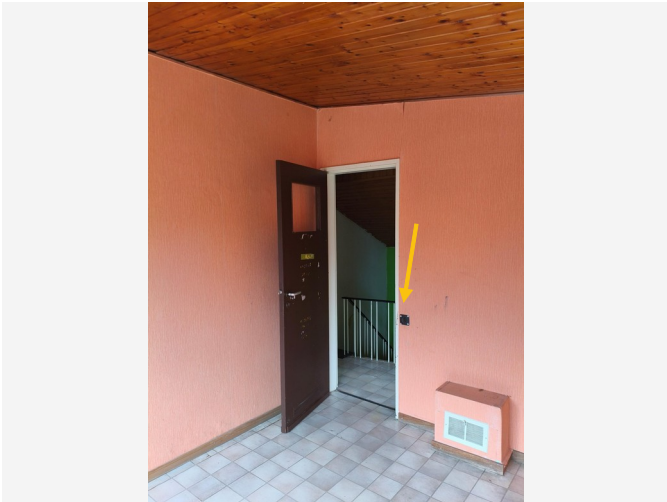
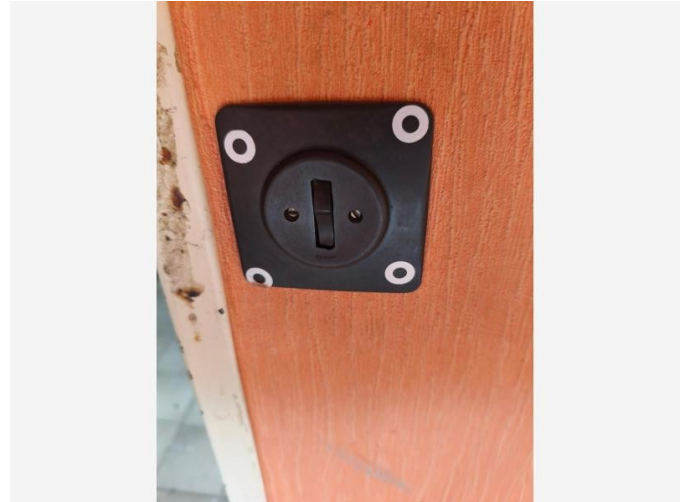
## Fiche 2: Bakeliet toep.(schakelaars-stopcontact.-verdeel dozen-radiator knoppen)

Het asbestmateriaal valt onder de mijlpaal van 2040.

| Eindbeoordeling materiaalarisico | Laag materiaalarisico en/of verlaagde kans op vezelvrijgave |

| Asbestsoort (vezeltype) | Crocidoliet aanwezig |
| Toestand van het materiaal | Onbeschadigd, niet verweerd |

| Opmerking | <p>Het is moeilijk te bepalen of de bakeliettoepassingen in de woning ook effectief asbesthoudend zijn (het kan ook gaan om de asbestvrije variant).</p> <p>Er werd geen monster genomen owv beschadiging aan een elektrisch gerelateerde toepassing, extra controle bij verwijdering van het verdacht materiaal.</p> |

- Zorg voor een veilig beheer. Vermijd het beschadigen van het asbestmateriaal. Controleer de toestand jaarlijks op wijzigingen.
- Voer bijkomende staalname(s) uit.

- Eenvoudige handelingen: mag via doe-het-zelf of door werknemer(s) met opleidingsattest eenvoudige handelingen  
Schakelaars, stopcontacten en andere gelijkaardige toepassingen kunnen eenvoudig losgeschroefd worden --> EH doe-het-zelf. Afgesloten of verzegelde kast --> EH opgeleid techniek personeel 8u basisopleiding asbest. Voor elektrische infrastructuur en uitrusting dient u vooraleer men deze toepassing gaat bevochtigen de elektriciteit af te sluiten (zoniet elektrocutie-/brandgevaar). standaard dragen van de nodige wegwerp beschermingsmiddelen FFP 3 masker , handschoenen en tyvec CAT III type 5-6 , afspoelbaar schoeisel Losschroeven en dubbel verpakken in plastic , sluit luchtdicht af en breng dit als hechtgebonden afval naar een plaatselijk containerpark. Voor hechtgebonden toepassingen: Bij verwijdering door doe-het-zelf moet men dit afval dubbel en luchtdicht verpakt aandienen bij het gemeentelijk recyclagepark. Men raadpleegt best op voorhand de voorwaarden van het recyclagepark.

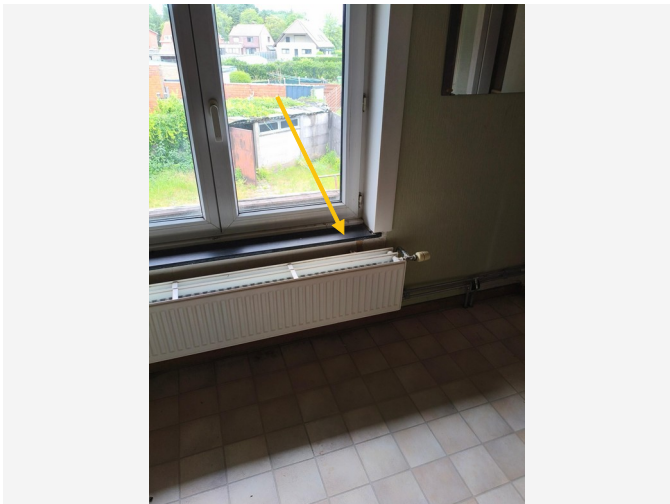
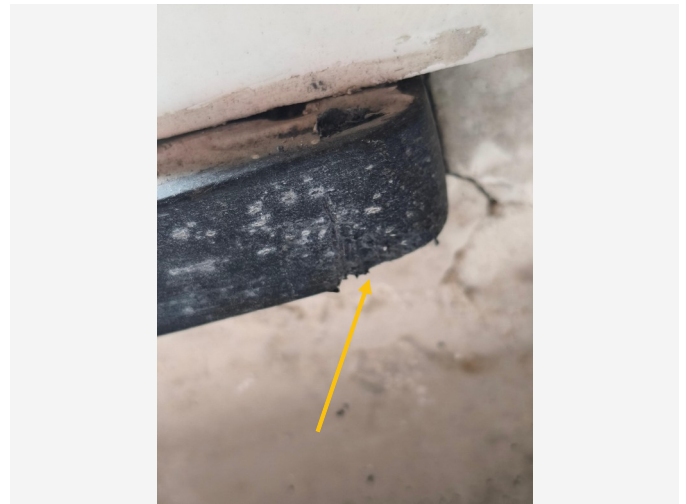
Het asbestmateriaal valt onder de mijlpaal van 2040.

| Eindbeoordeling materiaalrisico | Laag materiaalrisico en/of verlaagde kans op vezelvrijgave |

| Asbestsoort (vezeltype) | Alleen chrysotiel aanwezig |
| Toestand van het materiaal | Licht beschadigd, licht verweerd. Intacte calciumsilicaatplaat of materiaal met categorie 3-gebondenheid |

| # | Type | Referentie | Resultaat |
|---|---|---|---|
| 3.1 | Puntmonster | 2 | Chrysotiel |

| Opmerking | Visueel verdacht beschouwde raamtabletten. De vermelde oppervlaktes, diktes, gewichten en volumes betreffen een beredeneerde schatting op basis van visuele vaststellingen, representatieve metingen en professionele beoordeling ter plaatse. |

- Zorg voor een veilig beheer. Vermijd het beschadigen van het asbestmateriaal. Controleer de toestand jaarlijks op wijzigingen.
- Voer bijkomende staalname(s) uit.

- Eenvoudige handelingen: mag via doe-het-zelf of door werknemer(s) met opleidingsattest eenvoudige handelingen  
EH via doe-het zelf : De dorpels of tabletten kunnen voorzichtig losgebeiteld worden, zonder de toepassing zelf te breken , extra bevochtigen om stof te voorkomen Standaard dragen van de nodige wegwerp beschermingsmiddelen FFP 3 masker , handschoenen en tyvec CAT III type 5-6 , afwasbaar schoeisel Verpakken in dubbel plastic folie , sluit luchtdicht af en afvoeren naar het containerpark als hechtgebonden asbestafval. Voor hechtgebonden toepassingen: Bij verwijdering door doe-het-zelf moet men dit afval dubbel en luchtdicht verpakt aandienen bij het gemeentelijk recyclagepark. Men raadpleegt best op voorhand de voorwaarden van het recyclagepark. Zie ook link Zie <https://ovam.vlaanderen.be/wie-mag-wat-verwijderen> <https://ovam.vlaanderen.be/voorzorgsmaatregelen-bij-asbestverwijdering> <https://ovam.vlaanderen.be/asbestafval-afvoeren> Zie ook wetgevend kader (website van de OVAM en CODEX boek VI titel 3). [http://werk.belgie.be/sites/default/files/content/documents/Welzijn op het](http://werk.belgie.be/sites/default/files/content/documents/Welzijn%20op%20het%20werk.pdf)

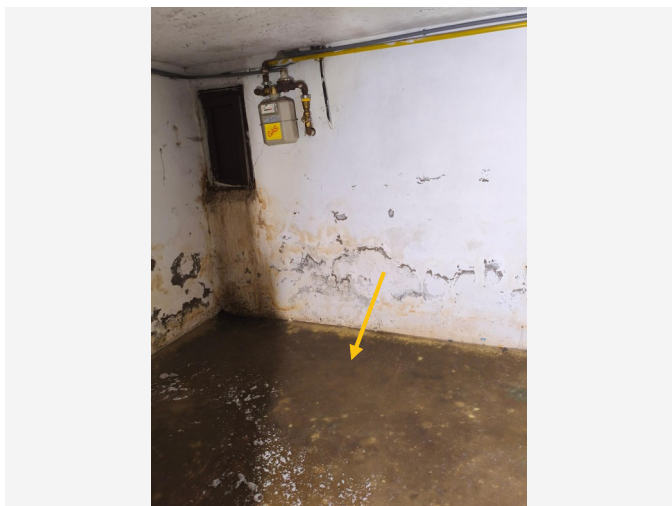
**Reden:** Het onderzoek kan niet uitgevoerd worden binnen de bepalingen van de Welzijnswet

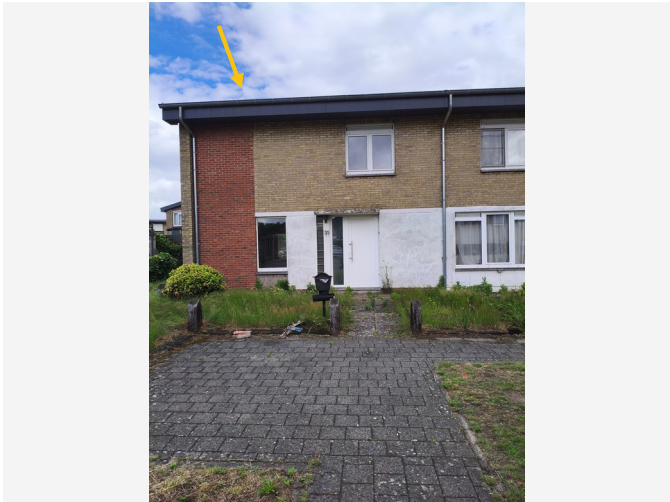
## Fiche 5: Dak woning niet zichtbaar (materiaal onbekend)

**Reden:** Het te onderzoeken materiaal situeert zich hoger dan 3,50 m te rekenen vanaf een veilige ondergrond

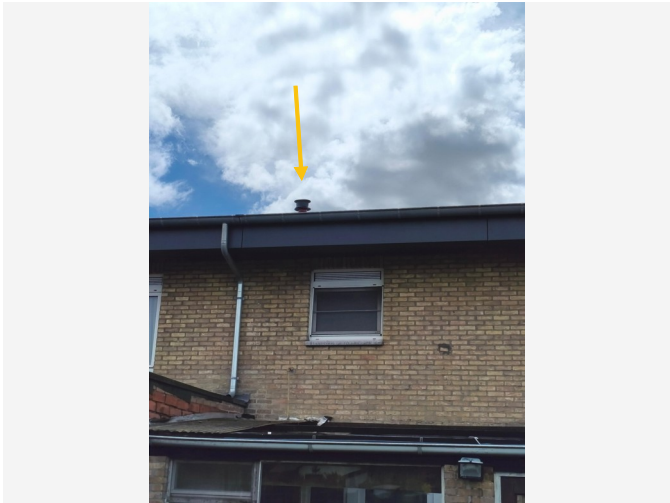
**Reden:** Het te onderzoeken materiaal situeert zich hoger dan 3,50 m te rekenen vanaf een veilige ondergrond

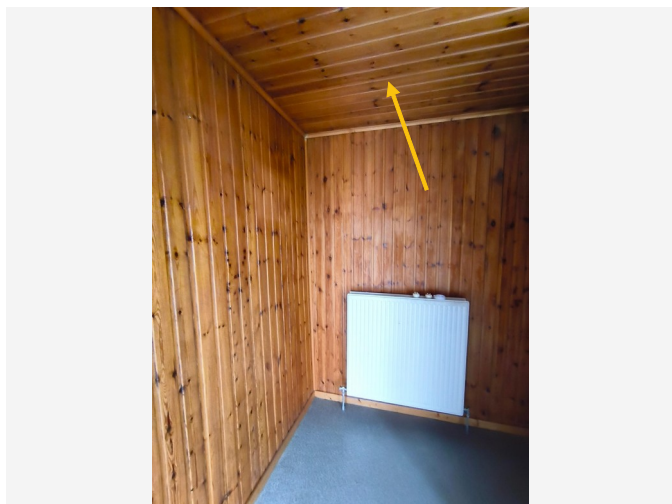
Plafonds op GLV en V+1 zijn afgewerkt met valse plafonds in plaatmateriaal. Het is niet duidelijk of er pleisterwerk of ander verdacht asbestmateriaal aanwezig is achter/op deze valse plafonds. Het is aangewezen om bijkomend onderzoek uit te voeren bij werken. Zonder destructieve handeling is het niet mogelijk om na te gaan of er asbesthoudende materialen aanwezig zijn achter de plafond afwerking. Als bij sloop of renovatie blijkt dat er achter deze plafonds nog pleisterwerk of asbest verdachte toepassingen aanwezig zijn, moet dit bemonsterd worden.

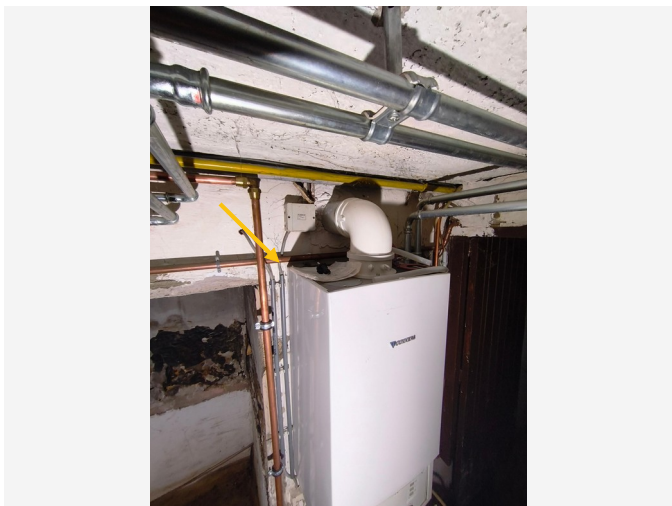
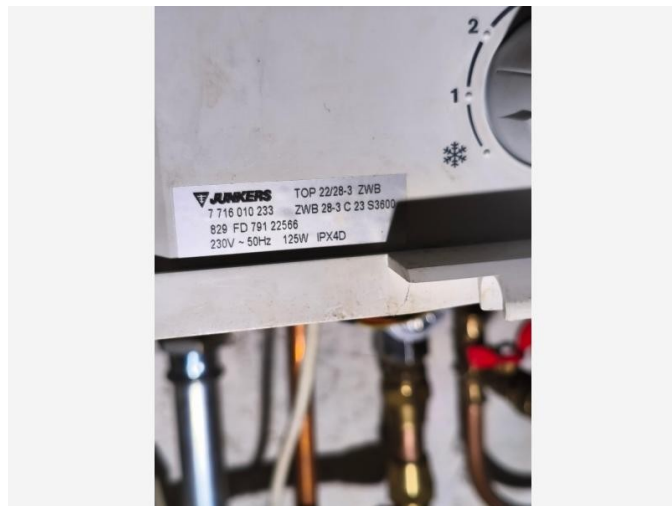
## Fiche 12: CV Ketel niet verdacht

| Beschrijving | Notitie | Terug te vinden op plannen |
|---|---|---|
| Fiche 12: CV Ketel niet verdacht | De CV ketel -een gaswandketel Junkers CerapurSmart TOP 22/28-3 ZWB, bouwjaar vermoedelijk ca. 2010-2011 (op basis van typeplaatje en FD-code), behorend tot een toestelreeks geproduceerd vanaf ca. 2009.- werd gecontroleerd en is niet asbest verdacht. | Plan 1.1: Grondplan kelder |

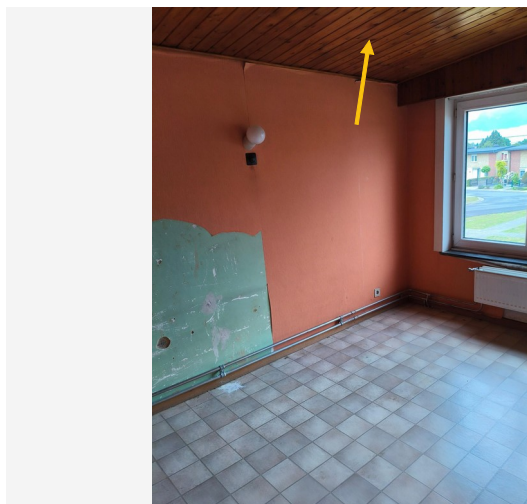
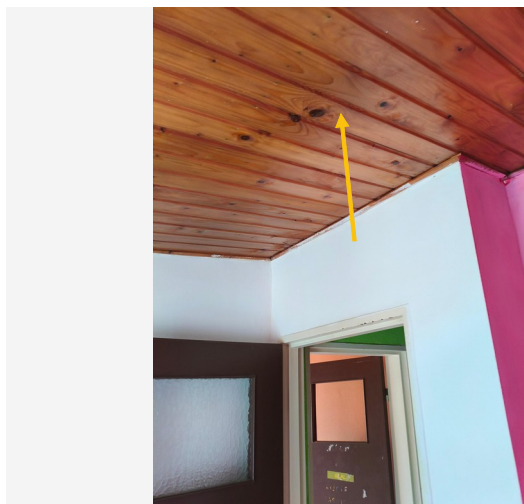
### Fiche 13: Onderdak woning niet waarneembaar

| Beschrijving | Notitie | Terug te vinden op plannen |
|---|---|---|
| Fiche 13: Onderdak woning niet waarneembaar | Er is/was geen zolderluik aanwezig. Alle plafonds op V+1 zijn valse plafonds. Het optillen van dakpannen en/of andere materialen is niet mogelijk wegens de hoogte van het dak (beperking). | Plan 1.5: Grondplan V+1 |

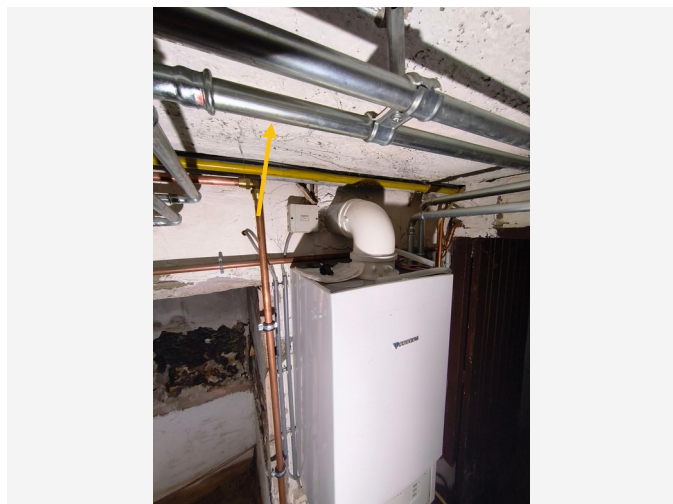
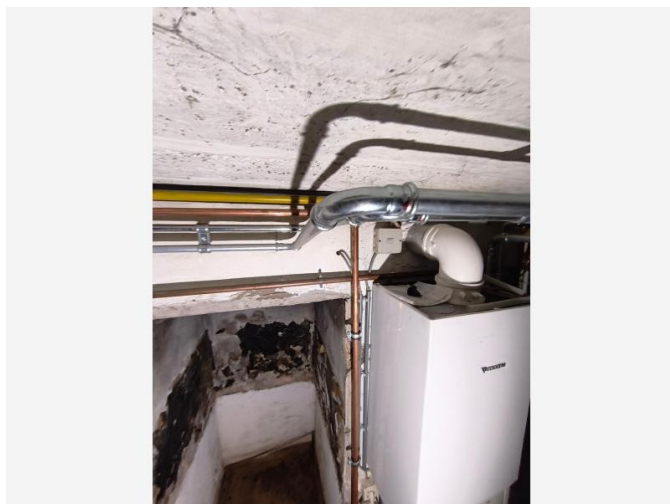
### Fiche 15: leidingisolatie (niet aanwezig)

| Beschrijving | Notitie | Terug te vinden op plannen |
|---|---|---|
| Fiche 15: leidingisolatie (niet aanwezig) | leidingisolatie (niet aanwezig) in het inspectie gebied. | - |
