Asbestinventarisatetest

Prinsenlaan 33, 8370 Blankenberge

Attestnummer : 20240227-000046.001

Uitgegeven op : 04.03.2024

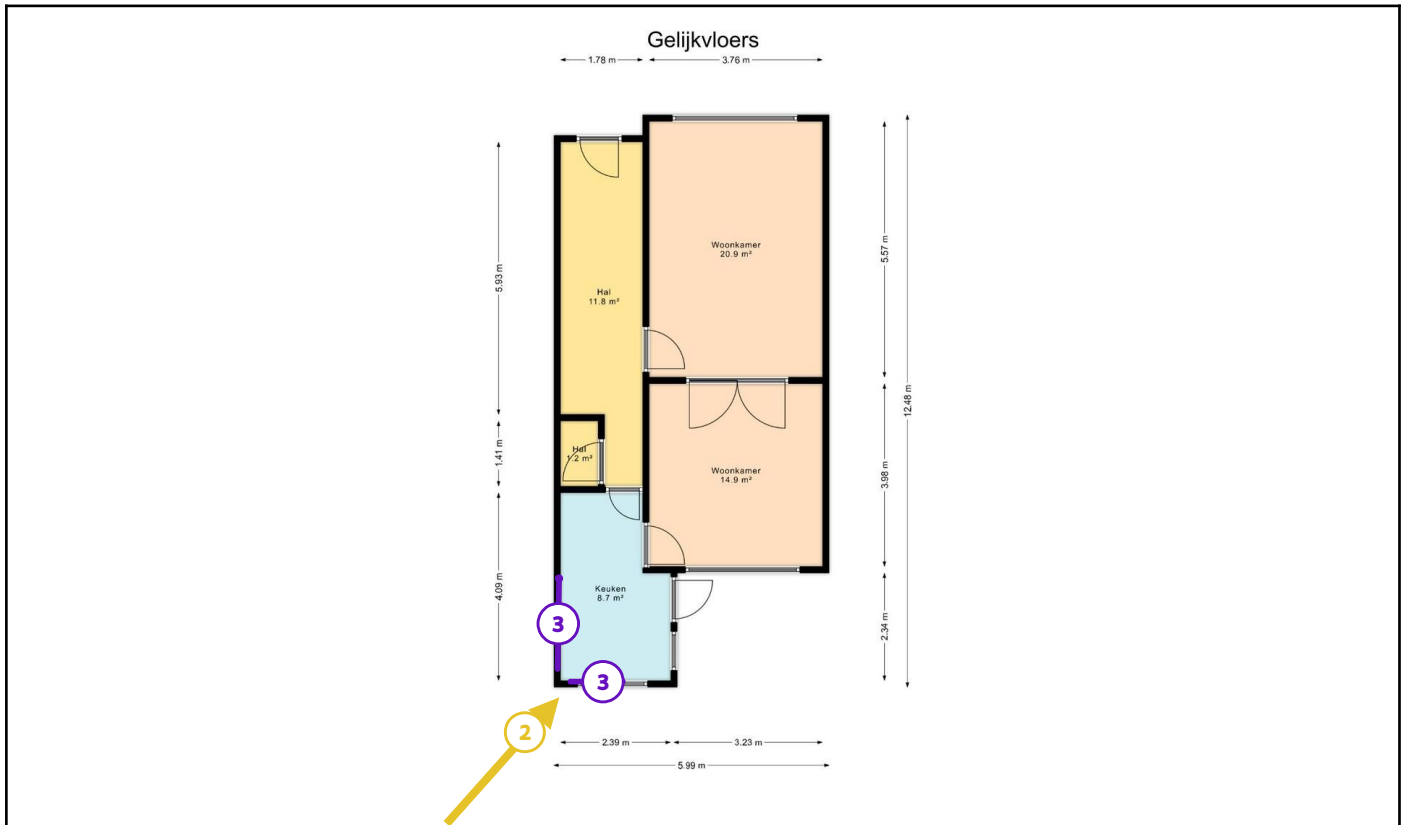
Plan 1.1: Plan gelijkvloers 2D

Beschrijving	Type	Actie
2. Afvoerbuis regenwater	Asbestmateriaal	Zorgvuldig beheren
3. Tegels Badkamer en keuken	Advies	-

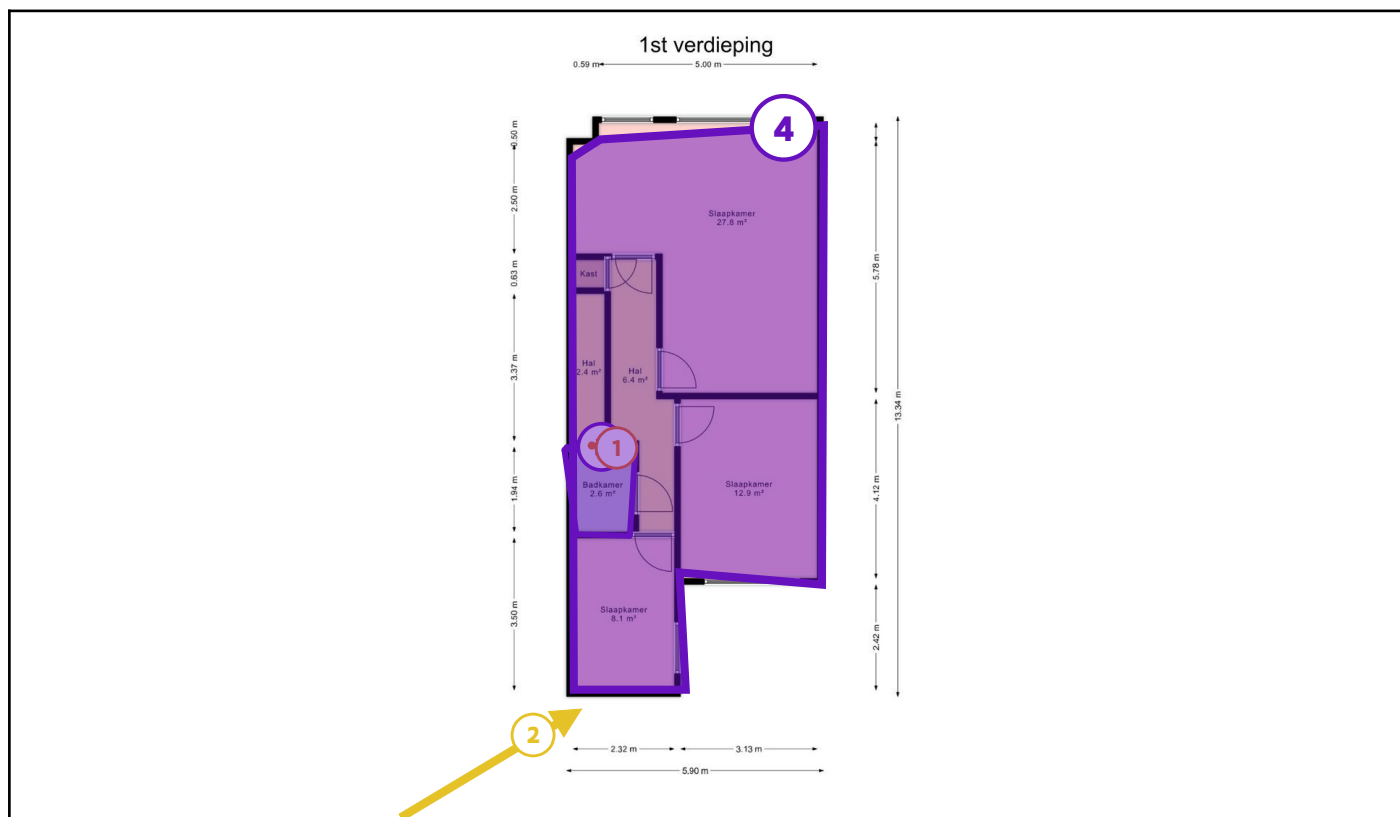
Plan 1.2: Plan 1ste verdieping 2D

Beschrijving	Type	Actie
1. Afvoerbuis Toilet in badkamer	Asbestmateriaal	Maatregelen nemen
2. Afvoerbuis regenwater	Asbestmateriaal	Zorgvuldig beheren
3. Tegels Badkamer en keuken	Advies	-
4. Dakbedekking	Advies	-

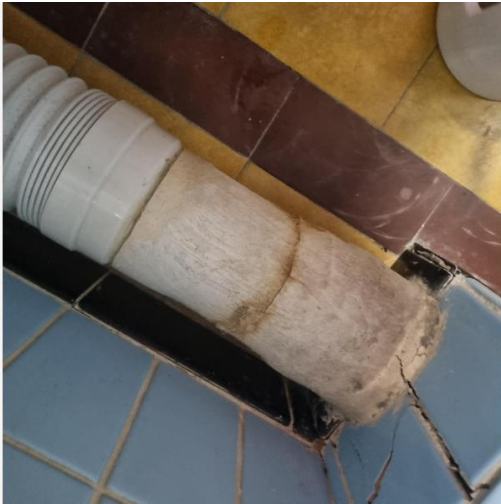
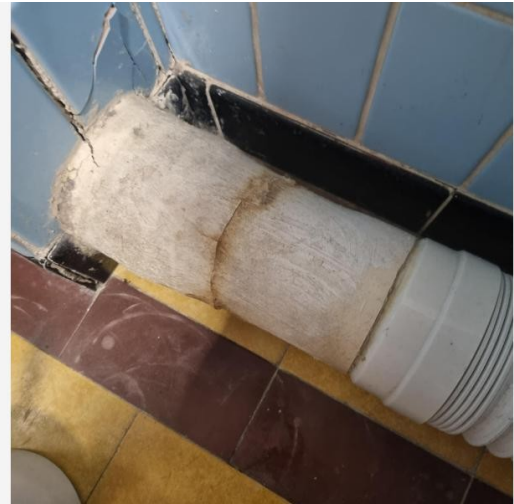
Eindbeoordeling materiaalrisico	Verhoogd materiaalrisico en/of verhoogde kans op vezelvrijgave
---------------------------------	----------------------------------------------------------------

Beschrijving	Afvoerbuis Toilet in badkamer
Omgeving	Binnen
Primaire drager	Sanitaire infrastructuur en uitrusting (toe- en afvoer)

Asbestmateriaal	Buis, koker, leiding, pijp, doorvoer
Bindmiddel van asbestmateriaal	Cement
Gebondenheid op basis van bindmiddel	Hecht
Hoeveelheid (lengte - omtrek - dikte - aantal)	<ul style="list-style-type: none"> • 0,50 m - 20,00 cm - 1,99 cm - 1 stuk
Totaal volume	0,002 m ³
Eenvoudig bereikbaar	<p>Nee</p> <ul style="list-style-type: none"> • Het asbestmateriaal is bedekt (uitgezonderd laag verf, coating, behang, kunststof, textiel) en het wegnemen van het bedekkende materiaal kan niet zonder het bedekkende materiaal te beschadigen.
Bevestigingswijze	<ul style="list-style-type: none"> • Verlijmd, ingegoten, versmeerd
Identificatiemethode	Vaststelling zonder monstername
Destructieve handeling voor identificatie	Nee
Opmerking	Wegens de broosheid van het materiaal met schade tot gevolg van de buis werd deze niet verder onderzocht; Er zijn al wat beschadigingen aanwezig en er is een mogelijkheid tot verdere schade van de buis.

Maatregelen nemen

- Zorg voor een veilig beheer. Vermijd het beschadigen van het asbestmateriaal. Controleer de toestand jaarlijks op wijzigingen.

- Eenvoudige handelingen: mag via doe-het-zelf of door werknemer(s) met opleidingsattest eenvoudige handelingen
Asbest binnen een gebouw : In binnenruimtes mag u alleen hechtgebonden asbest verwijderen dat niet beschadigd is. Dat betekent dat het materiaal volledig intact is en er geen vrije asbestvezels zichtbaar zijn.
Asbest buiten een gebouw: Bevindt het asbest zich buiten uw woning of gebouw? Dan mag u de volgende toepassingen zelf wegnemen: hechtgebonden asbest dat niet beschadigd is; hechtgebonden asbest dat wel beschadigd is en waarbij er vrije asbestvezels zichtbaar zijn. Een beschadigde asbesttoepassing of asbest in slechte staat kan makkelijk verder breken of vergruizen. Er komen dan schadelijke asbestvezels vrij die ingeademd kunnen worden. De volgende asbesthoudende materialen mag u als particulier of zelfstandige zelf verwijderen, ongeacht of ze zich binnen of buiten bevinden: dichtingen of pakkingen; koorden en andere gewezen materialen; remvoeringen of gelijkaardige toepassingen.

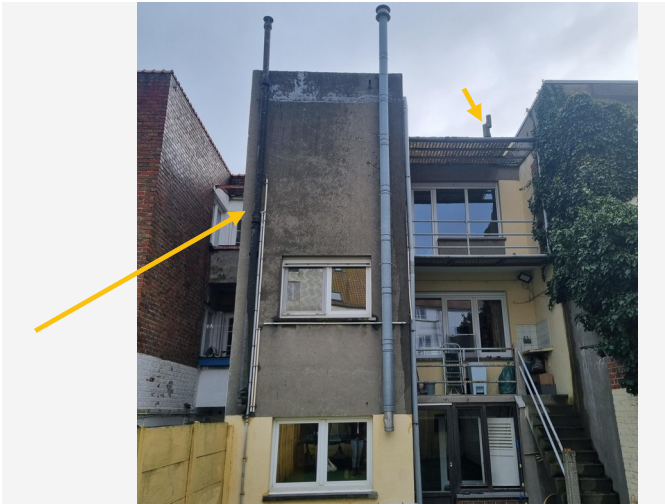
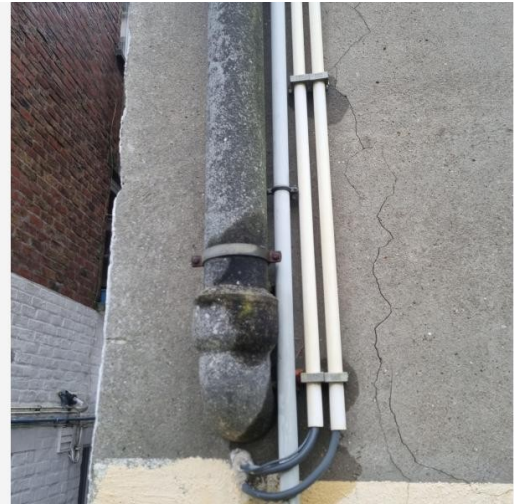
Eindbeoordeling materiaalrisico	Laag materiaalrisico en/of verlaagde kans op vezelvrijgave
---------------------------------	------------------------------------------------------------

Beschrijving	Afvoerbuisk regenwater
Omgeving	Binnen

Primaire drager	Wand buitenschil
Asbestmateriaal	Buis, koker, leiding, pijp, doorvoer
Bindmiddel van asbestmateriaal	Cement
Gebondenheid op basis van bindmiddel	Hecht
Hoeveelheid (lengte - omtrek - dikte - aantal)	<ul style="list-style-type: none"> • 8,00 m - 20,00 cm - 2,00 cm - 1 stuk
Totaal volume	0,032 m ³
Eenvoudig bereikbaar	Ja
Bevestigingswijze	<ul style="list-style-type: none"> • Geklemd • Verlijmd, ingegoten, versmeerd
Identificatiemethode	Vaststelling zonder monstername
Destructieve handeling voor identificatie	Nee

Zorgvuldig beheren

- Zorg voor een veilig beheer. Vermijd het beschadigen van het asbestmateriaal. Controleer de toestand jaarlijks op wijzigingen.

- Eenvoudige handelingen: mag via doe-het-zelf of door werknemer(s) met opleidingsattest eenvoudige handelingen
Asbest binnen een gebouw : In binnenruimtes mag u alleen hechtgebonden asbest verwijderen dat niet beschadigd is. Dat betekent dat het materiaal volledig intact is en er geen vrije asbestvezels zichtbaar zijn.
Asbest buiten een gebouw: Bevindt het asbest zich buiten uw woning of gebouw? Dan mag u de volgende toepassingen zelf wegnemen: hechtgebonden asbest dat niet beschadigd is; hechtgebonden asbest dat wel beschadigd is en waarbij er vrije asbestvezels zichtbaar zijn. Een beschadigde asbesttoepassing of asbest in slechte staat kan makkelijk verder breken of vergruizen. Er komen dan schadelijke asbestvezels vrij die ingeademd kunnen worden. De volgende asbesthoudende materialen mag u als particulier of zelfstandige zelf verwijderen, ongeacht of ze zich binnen of buiten bevinden: dichtingen of pakkingen; koorden en andere gewezen materialen; remvoeringen of gelijkaardige toepassingen.

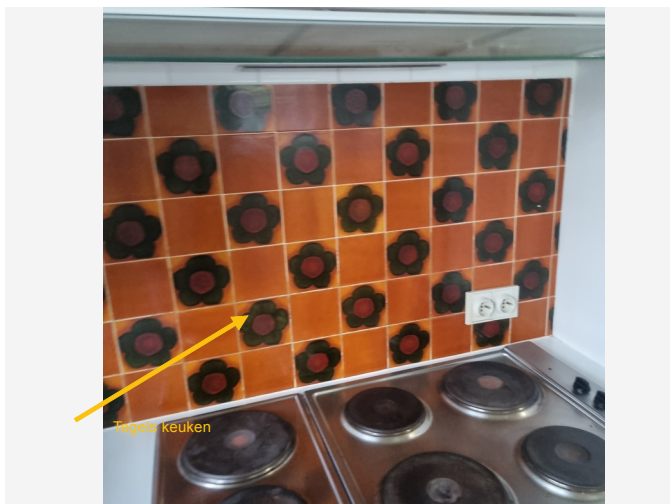
Vrije foto

Opgepast bij het verwijderen van de tegels in de badkamer in de keuken. Er kan is een geen staal genomen van de verlijming van de tegels omdat dit destructief onderzoek is. Op het gelijkvloers en de hal is er linoleum aanwezig ter hoogte van 1 meter..

Identificatiemethode	Redelijk vermoeden
Primaire drager	Binnenwand
(Asbest)materiaal	Prefab - afwerking - Tegel
Bindmiddel	Kunststof of -hars
Gebondenheid bindmiddel	Hecht

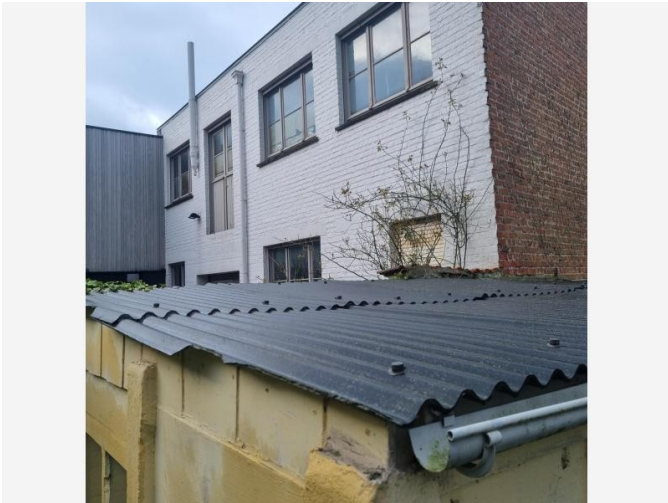
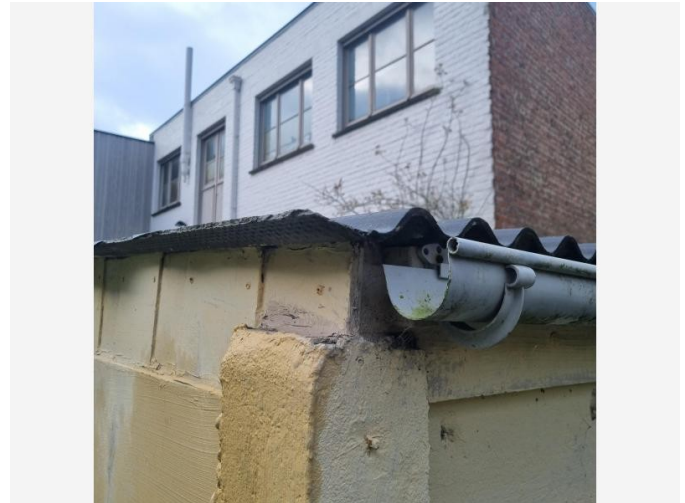
Geen asbest

#	Type	Referentie	Resultaat
5.1	Puntmonster	MM02	Geen asbest

Beschrijving	Gofplaat tuinberging
Omgeving	Binnen
Primaire drager	Plat dak
Bindmiddel van materiaal	Cement

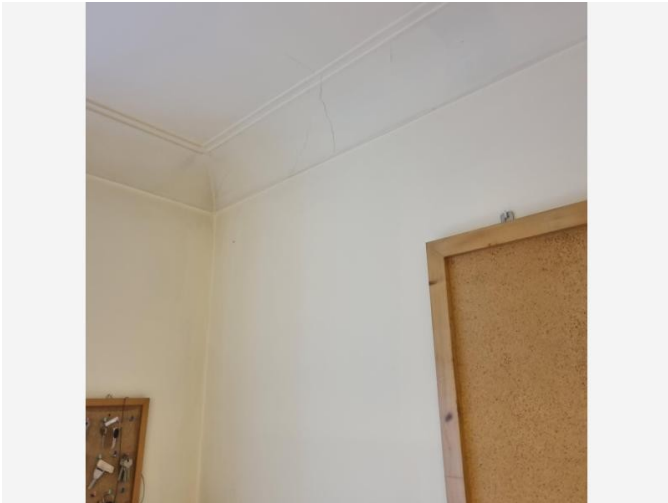
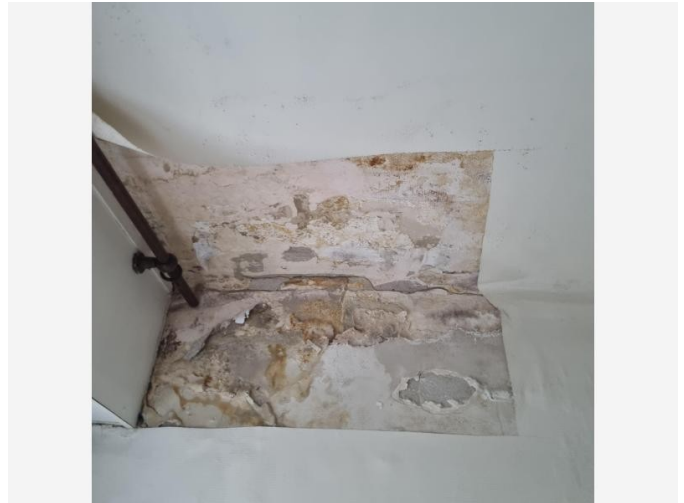
Geen asbest

#	Type	Referentie	Resultaat
6.1	Mengmonster	MM03	Geen asbest

Beschrijving	Pleisterwerk Plafond
Omgeving	Binnen
Primaire drager	Plafond

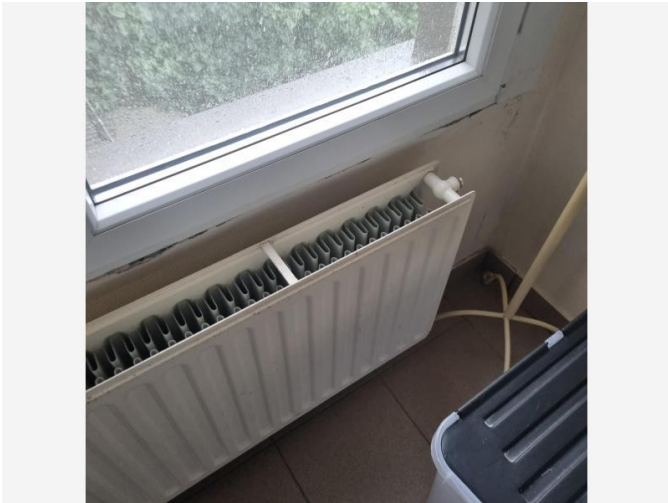
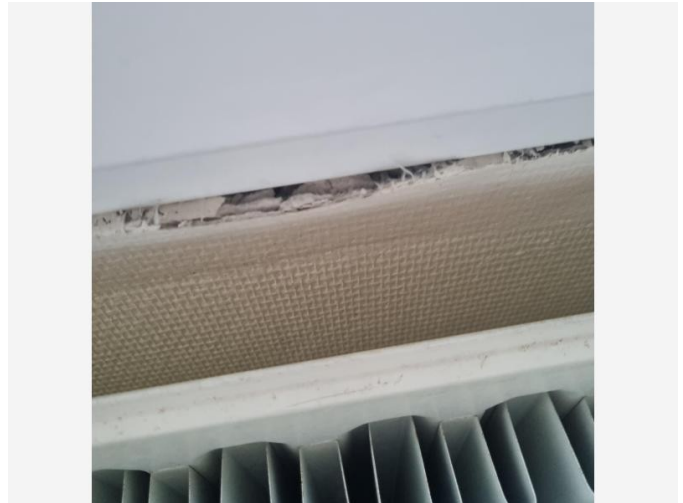
Geen asbest

#	Type	Referentie	Resultaat
7.1	Puntmonster	MM01	Geen asbest

Beschrijving	Pleisterwerk Muur
Omgeving	Binnen
Primaire drager	Binnenwand
