Asbestinventarisatietest

Westmeers 33, 8000 Brugge

Attestnummer : **20250210-000208.000**

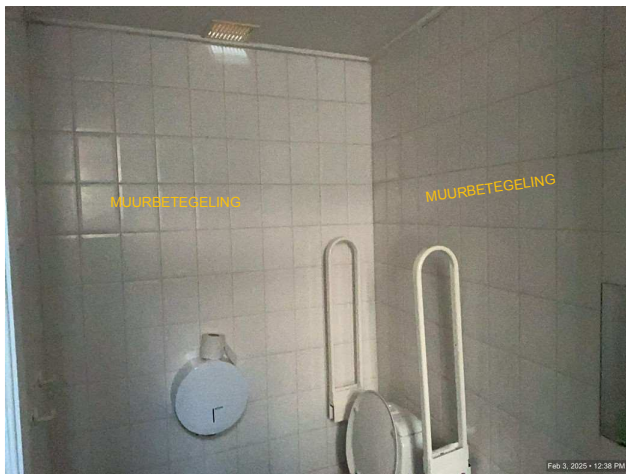
Vrije foto

De lijmlagen die zich onder de muurbetegeling bevinden in de sanitaire ruimte waren op geen enkele manier waarneembaar, alles was nog zeer intact en er waren geen beschadigingen die het mogelijk maakten om daarvan een monster te nemen.

Maar mogelijk kan de vloer verlijmd zijn en de lijm wel asbestverdacht zijn. Vóór de verwijdering van deze toepassing bij eventueel

Identificatiemethode	Redelijk vermoeden
Primaire drager	Binnenwand
(Asbest)materiaal	Prefab - afwerking - Tegel
Bindmiddel	Lijm
Gebondenheid bindmiddel	Hecht

latere renovaties, wordt best een representatieve (destructieve) staalanalyse uitgevoerd.

Vanuit deze analyse zal dan blijken of de vloer kan verwijderd worden d.m.v. eenvoudige handeling of door een erkend verwijderaar.

Bij verwijdering van asbestbevattende tegels & lijm, er steeds op toezien dat de verwijdering veilig en correct gebeurt en met de nodige persoonlijke beschermingsmiddelen (PBM's).

Het afvalmateriaal afvoeren naar een erkend afvalpunt.

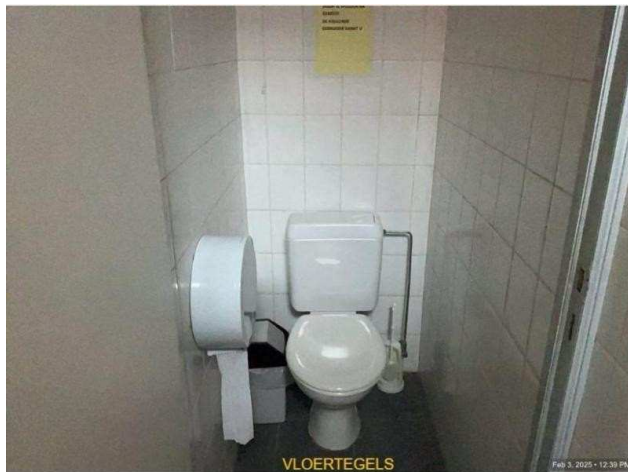
Vrije foto

De lijmlagen die zich onder de vloerbetegeling bevinden in de sanitaire ruimte waren op geen enkele manier waarneembaar, alles was nog zeer intact en er waren geen beschadigingen die het mogelijk maakten om daarvan een monster te nemen.

Maar mogelijk kan de vloer verlijmd zijn en de lijm wel asbestverdacht zijn. Vóór de verwijdering van deze toepassing bij eventueel

Identificatiemethode	Redelijk vermoeden
Primaire drager	Vloer
(Asbest)materiaal	In-situ afwerkingslagen - Lijm laag
Bindmiddel	Lijm
Gebondenheid bindmiddel	Hecht

latere renovaties, wordt best een representatieve (destructieve) staalanalyse uitgevoerd.

Vanuit deze analyse zal dan blijken of de vloer kan verwijderd worden d.m.v. eenvoudige handeling of door een erkend verwijderaar.

Bij verwijdering van asbestbevattende tegels & lijm, er steeds op toezien dat de verwijdering veilig en correct gebeurt en met de nodige persoonlijke beschermingsmiddelen (PBM's).

Het afvalmateriaal afvoeren naar een erkend afvalpunt.

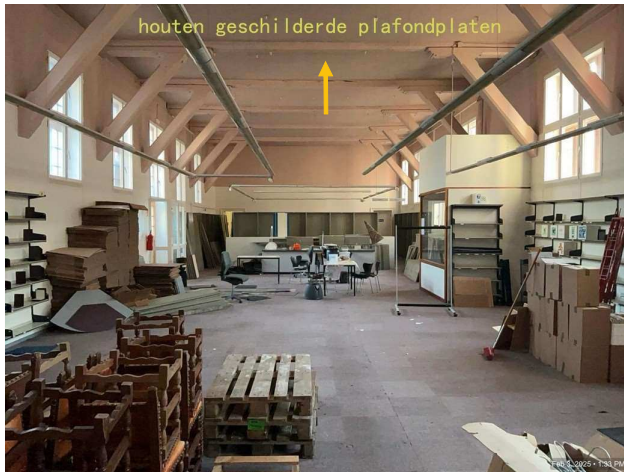
Vrije foto

Deze plafondaafwerking was niet eenvoudig bereikbaar (5,5m hoogte) en daarom alleen maar van op afstand visueel vast te stellen.

Vermoedelijk bestaat deze plafondaafwerking uit geschilderde houten platen.

Maar mogelijk kunnen de platen een asbesthoudend zijn.

Identificatiemethode	Redelijk vermoeden
Primaire drager	Schuin dak
(Asbest)materiaal	Dak- en gevelbekleding - Plaat
Bindmiddel	Lijm
Gebondenheid bindmiddel	Hecht

Vóór de verwijdering van deze toepassing bij eventueel latere renovaties, wordt best een representatieve (destructieve) staalanalyse uitgevoerd.

Vanuit deze analyse zal dan blijken of de plafondplaten verwijderd worden d.m.v. eenvoudige handeling of door een erkend verwijderaar.

Bij verwijdering van asbestbevattende materialen, er steeds op toezien dat de verwijdering veilig en correct gebeurt en met de nodige persoonlijke beschermingsmiddelen (PBM's).

Het afvalmateriaal afvoeren naar een erkend afvalpunt.

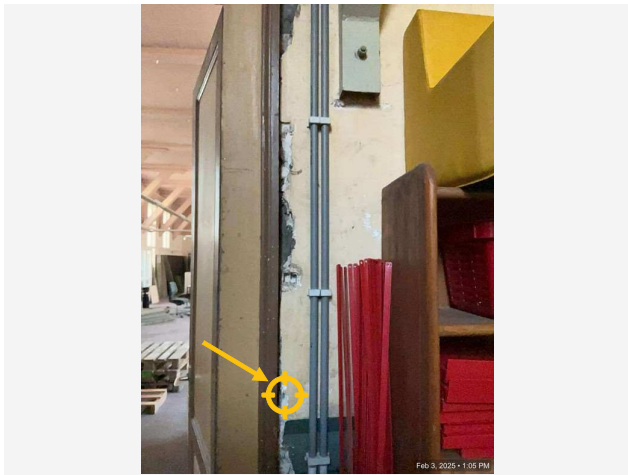
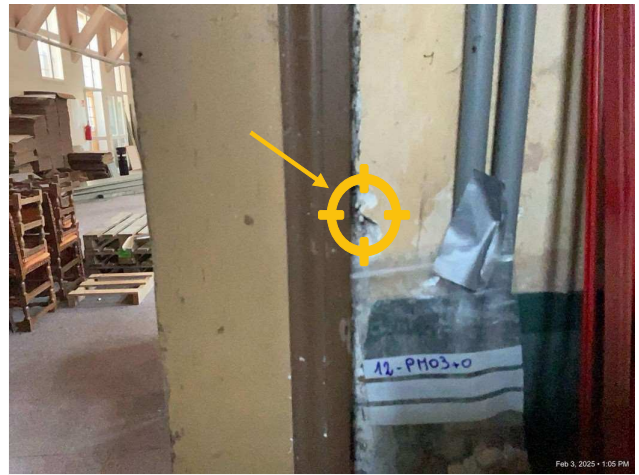
Geen asbest

#	Type	Referentie	Resultaat
4.1	Puntmonster	12-PM03+0	Geen asbest

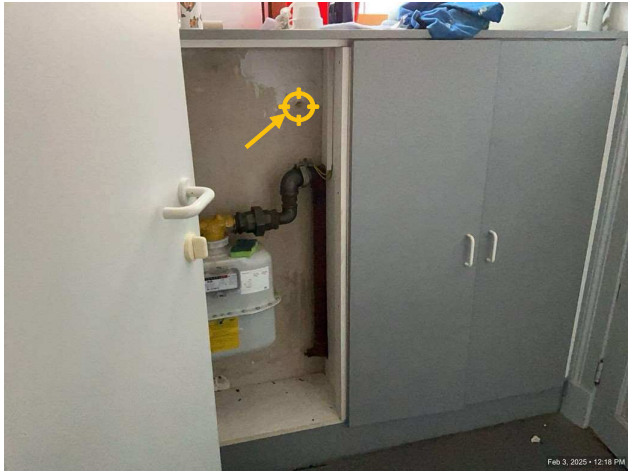
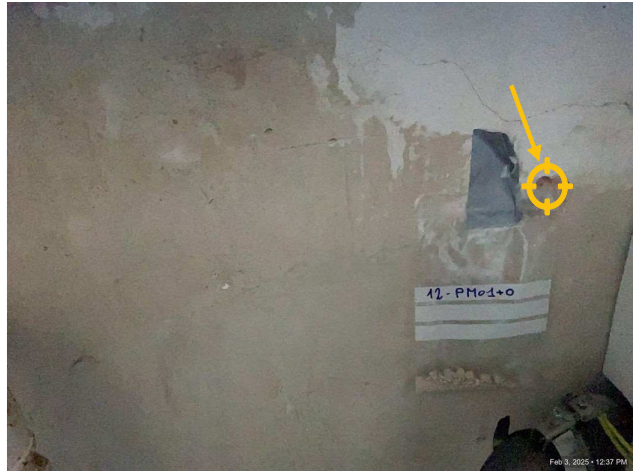
Fiche 5: Niveau +0 / sanitaire ruimte/ muurbepkepleistering

Geen asbest

#	Type	Referentie	Resultaat
5.1	Puntmonster	12-PM01+0	Geen asbest

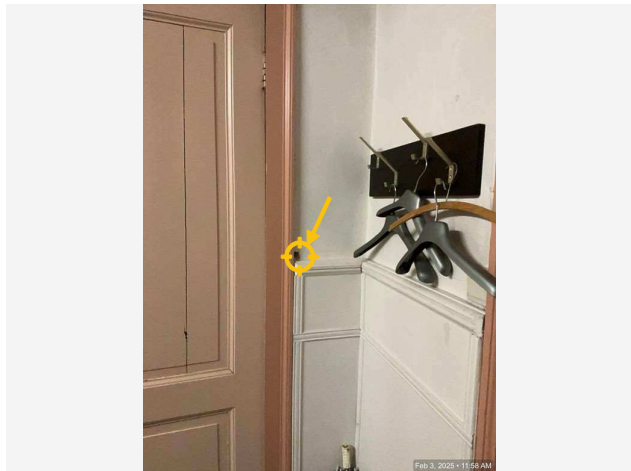
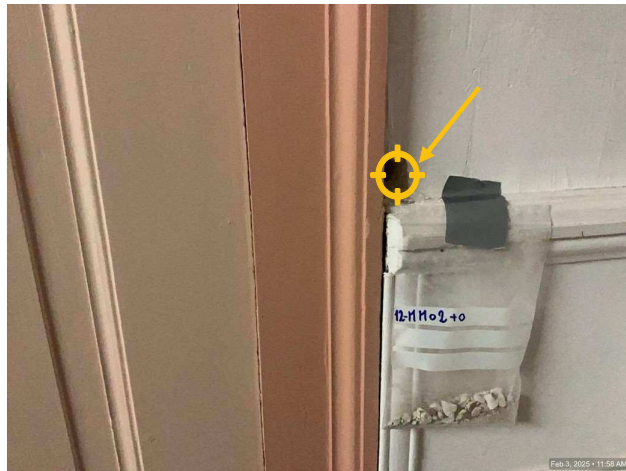
Fiche 6: Niveau +0 / berging_bureau / muurbep­leistering

Geen asbest

#	Type	Referentie	Resultaat
6.1	Mengmonster	12-MM02+0	Geen asbest

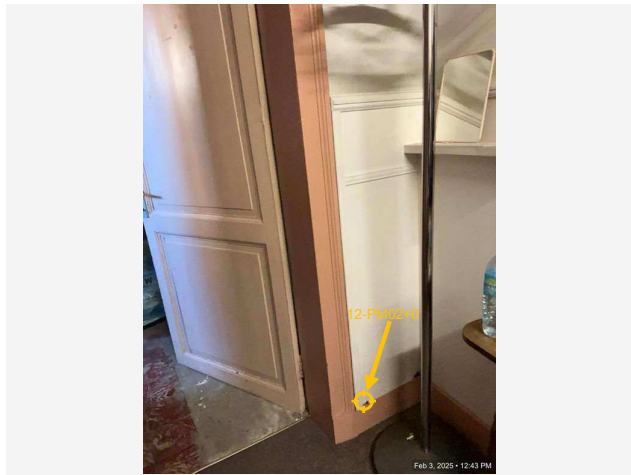
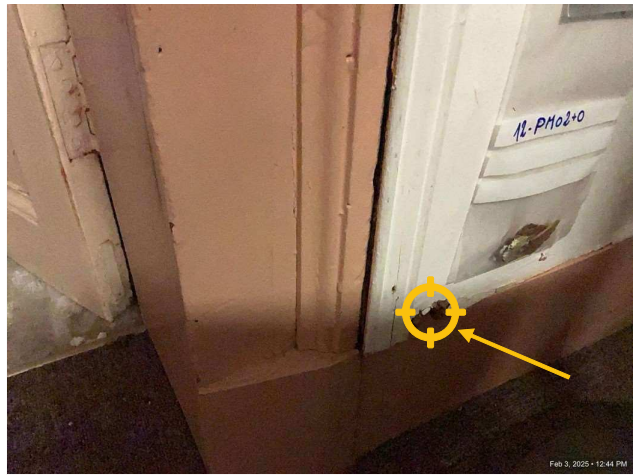
Geen asbest

#	Type	Referentie	Resultaat
7.1	Puntmonster	12-PM02+0	Geen asbest

Beschrijving	Niveau +0 / berging_bureau / lambrizing
Omgeving	Binnen
Primaire drager	Binnenwand
Bindmiddel van materiaal	Karton - papier - viltachtig
Gebondenheid op basis van bindmiddel	Niet-hechtgebonden
Hoeveelheid (gewicht - aantal)	• 1,25 kg - 4 stuks
Totaal gewicht	5,00 kg
Identificatiemethode	Vaststelling met monstername
Destructieve handeling voor identificatie	Nee
Opmerking	Dit monster werd genomen boven een plint op een reeds beschadigde plaats. Het beschermd erfgoed werd niet beschadigd door de monstername.

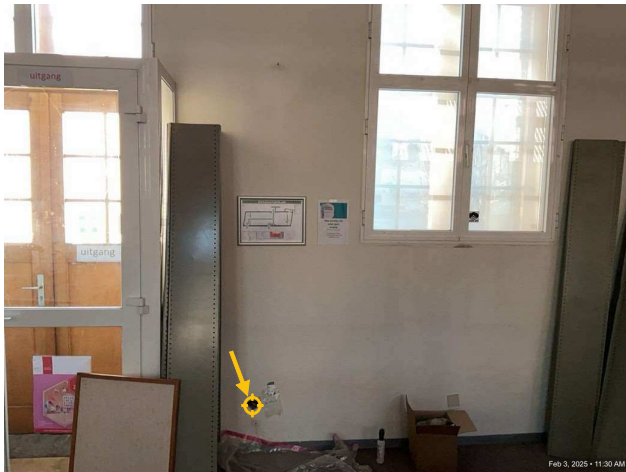
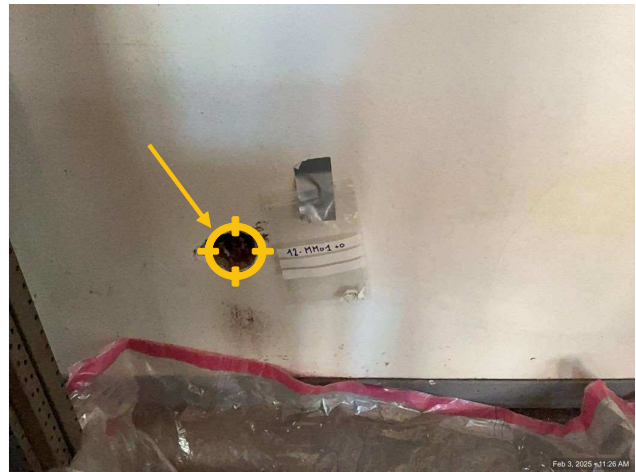
Geen asbest

#	Type	Referentie	Resultaat
8.1	Mengmonster	12-MM01+0	Geen asbest

Beschrijving	Niveau +0 / bibliotheek / muurbeploistering
Omgeving	Binnen
Primaire drager	Binnenwand
Bindmiddel van materiaal	Gips - kalk
Gebondenheid op basis van bindmiddel	Niet-hechtgebonden
Hoeveelheid (oppervlakte - dikte - aantal)	• 240,00 m ² - 1,00 cm - 1 stuk
Totaal volume	2,40 m ³
Identificatiemethode	Vaststelling met monstername
Destructieve handeling voor identificatie	Nee
Opmerking	Dit monster werd genomen op een reeds beschadigde plaats. Het beschermd erfgoed werd niet beschadigd door de monstername.

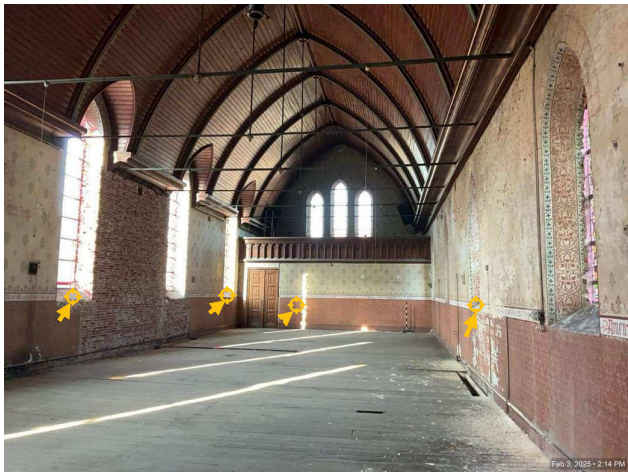
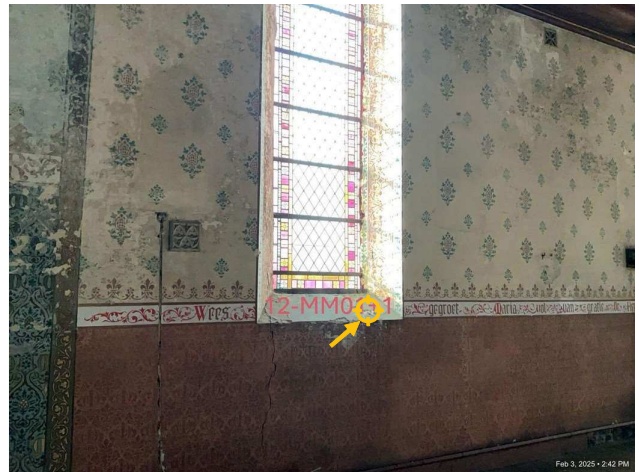
Fiche 9: Niveau +1 / kapel / muurbepkeistering

Geen asbest

#	Type	Referentie	Resultaat
9.1	Mengmonster	12-MM01+1	Geen asbest

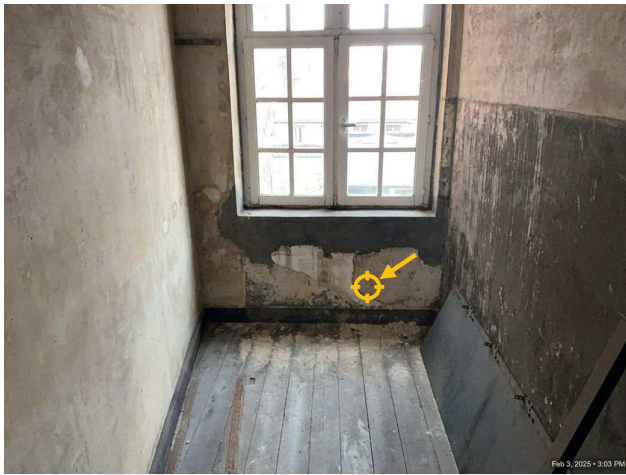
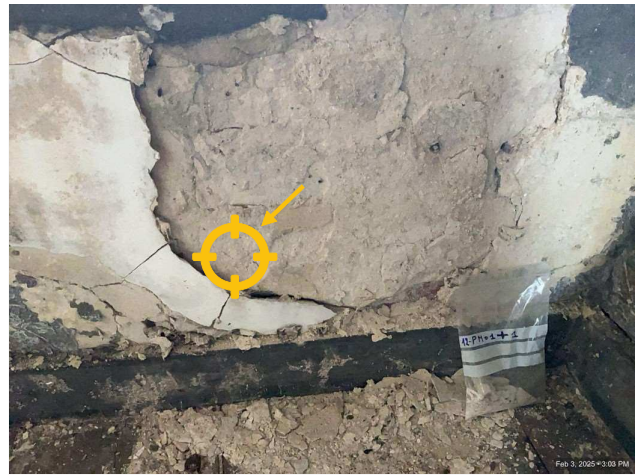
Geen asbest

#	Type	Referentie	Resultaat
10.1	Puntmonster	12-PM01+1	Geen asbest

Beschrijving	Niveau +1 / traphal 2 / muurbeploistering
Omgeving	Binnen
Primaire drager	Binnenwand
Bindmiddel van materiaal	Gips - kalk
Gebondenheid op basis van bindmiddel	Niet-hechtgebonden
Hoeveelheid (oppervlakte - dikte - aantal)	• 25,00 m ² - 1,00 cm - 1 stuk
Totaal volume	0,25 m ³
Identificatiemethode	Vaststelling met monstername
Destructieve handeling voor identificatie	Nee
Opmerking	Dit monster werd genomen op een reeds beschadigde plaats onder het raam. Het beschermd erfgoed werd niet beschadigd door de monstername.

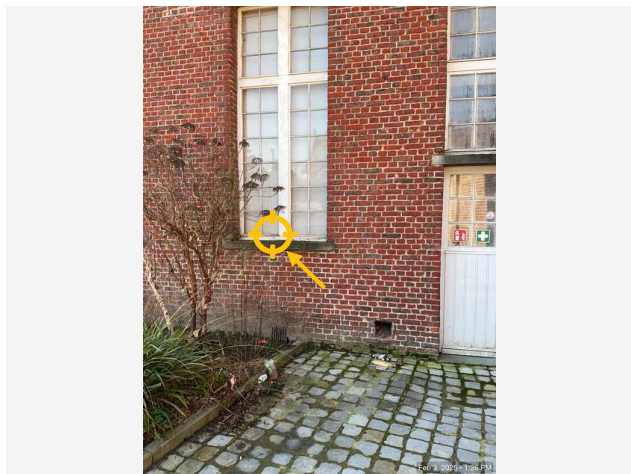
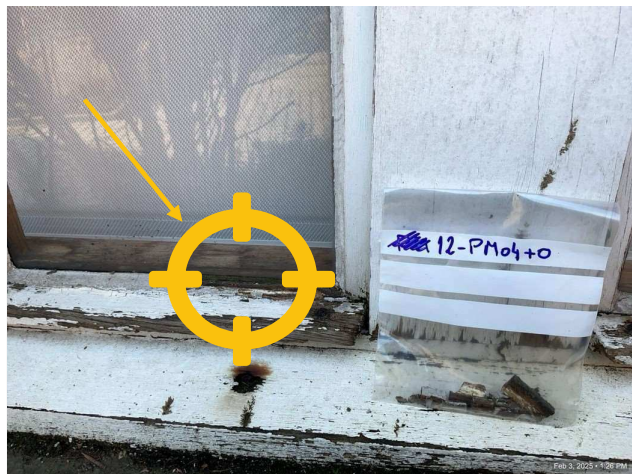
Fiche 11: Niveau +0 / achtergevel / raammastiek

Geen asbest

#	Type	Referentie	Resultaat
11.1	Puntmonster	12-PM04+0	Geen asbest
