# Asbestinventarisatetest

Kustlaan 222, 8380 Brugge

Attestnummer : 20251119-000316.000

**Asbestveilig** (maar mogelijk niet asbestvrij)

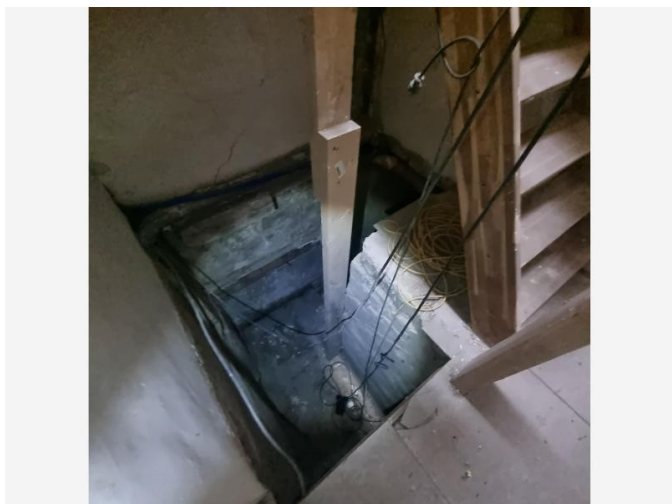
*Situeringfoto*

**Reden:** Het onderzoek kan niet uitgevoerd worden binnen de bepalingen van de Welzijnswet

**Uitleg van de asbestdeskundige:** Het pand is in bouwvallige staat. Er is geen trap meer richting de kelder. De kelder is in slechte staat op vlak van stabiliteit. Het gebouw werd op meerdere plaatsen ondersteut om instorting tegen te gaan. Het volledige pand ligt ook bezaaid met bouwmaterialen.

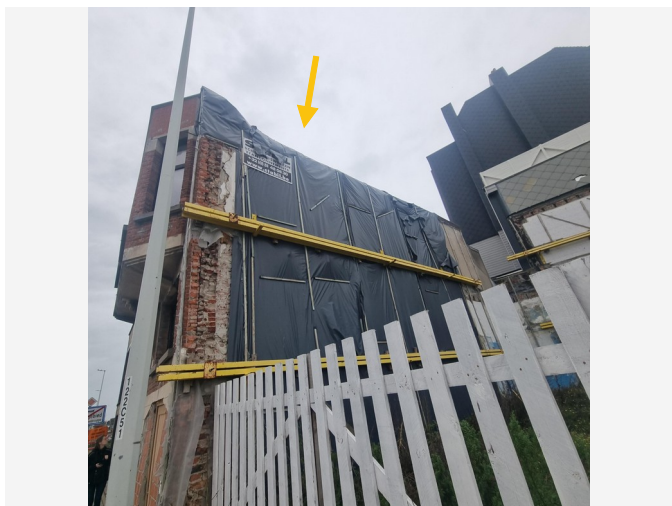
Situeringsfoto

**Reden:** Het onderzoek kan niet uitgevoerd worden binnen de bepalingen van de Welzijnswet

**Uitleg van de asbestdeskundige:** Het dak (schoorsteen, rookgaskanaal, dakbedekking...) kon niet op een veilige manier worden betreden om deze te inspecteren wegens de hoogte die meer dan 3,5m bedraagt. Het is aangewezen om bij werken of indien het dak veilig betreedbaar is, bijkomend onderzoek uit te voeren.

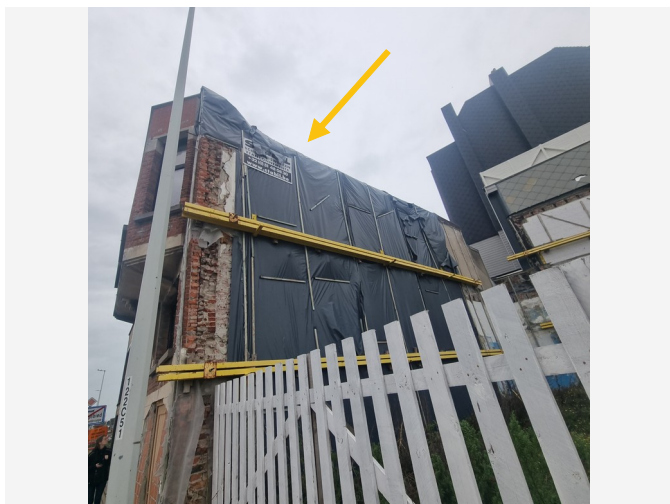
Situeringsfoto

**Reden:** Het te onderzoeken materiaal situeert zich hoger dan 3,50 m te rekenen vanaf een veilige ondergrond

**Uitleg van de asbestdeskundige:** Het schoorsteen rookgaskanaal is niet te beoordelen. Het is niet zichtbaar of er een asbestverdacht rookgaskanaal aanwezig is vanwege de hoogte die meer dan 3,5m bedraagt. Het dak, de dakbedekking en de eventuele rookgaskanalen zijn niet zichtbaar vanaf de straat. Het is wel zo gezien het bouwjaar van de woning, dat er mogelijks asbestverdachte materialen gebruikt werden in de schoorsteen, met als functie brandwerend. Dit kan bijvoorbeeld gaan over een asbestverdacht rookgaskanaal dat gebruikt werd in de schoorsteen. Wees extra aandachtig bij werken aan de schoorsteen om deze nader te inspecteren op asbestverdachte materialen.

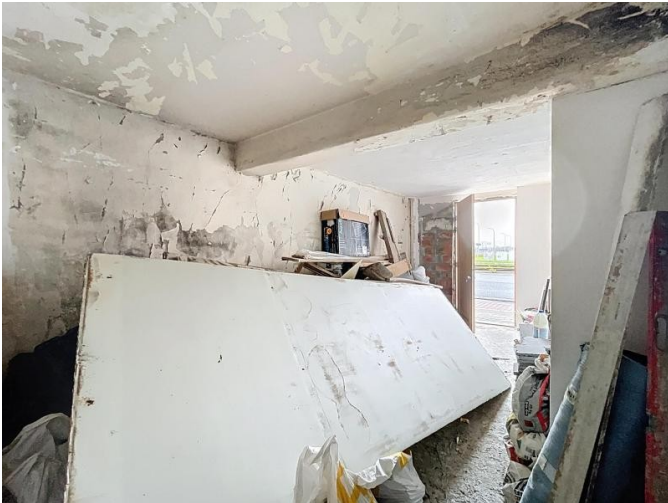
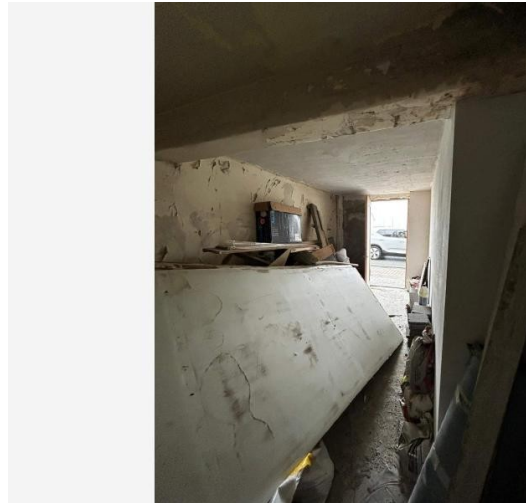
Geen asbest

| # | Type | Referentie | Resultaat |
|---|---|---|---|
| 4.1 | Mengmonster | MM02 | Geen asbest |

| Opmerking | <p>Volgens het inspectieprotocol is een monstername van het pleisterwerk verplicht om dit te identificeren als niet-asbesthoudend. Locatie staalname:</p> <p>Hal: pleisterwerk aanwezig</p> <p>verblijfsruimte: pleisterwerk aanwezig</p> <p>natte ruimte: pleisterwerk aanwezig</p> <p>Stooklokaal: geen stooklokaal aanwezig</p> <p>De vermelde oppervlaktes en volumes betreffen een beredeneerde schatting. Er worden geen rechten verleend aan deze oppervlaktes/volumes. De dikte is een schatting die voorkomt uit de monsterplaatsen en is daarom niet altijd representatief.</p> |

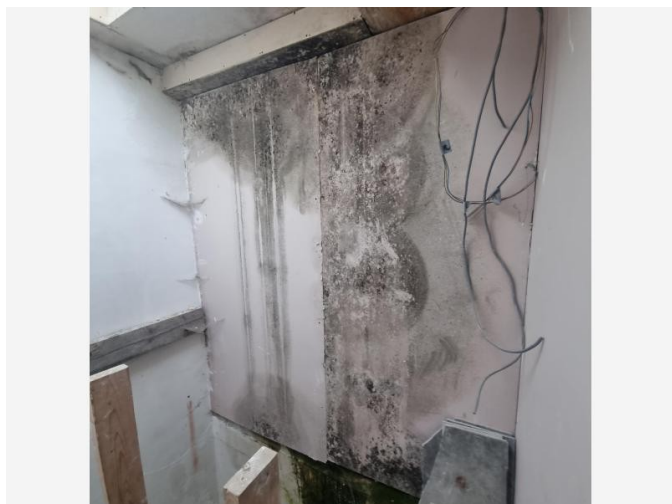
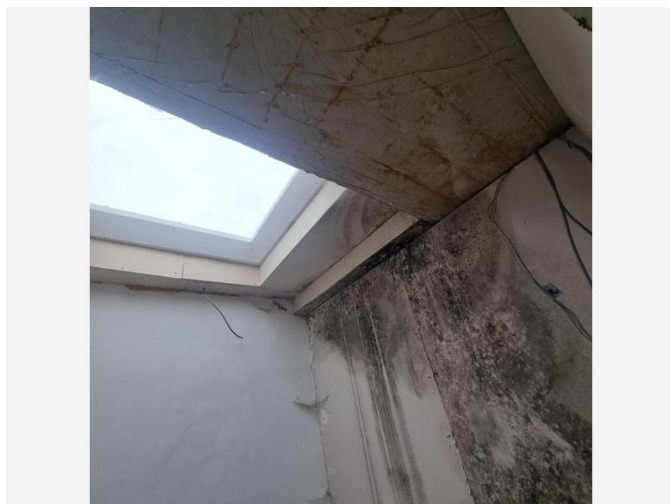
## Fiche 5: BR-Muur-Pleisterwerk-M

Geen asbest

| # | Type | Referentie | Resultaat |
|---|---|---|---|
| 5.1 | Mengmonster | MM01 | Geen asbest |

| Opmerking | <p>Volgens het inspectieprotocol is een monstername van het pleisterwerk verplicht om dit te identificeren als niet-asbesthoudend. Locatie staalname:</p> <p>Hal: pleisterwerk aanwezig - staalname bij bovenste verdiep ter hoogte van de trap</p> <p>verblijfsruimte: pleisterwerk aanwezig - staalname bij 1ste verdiep slaapkamer achteraan</p> <p>natte ruimte: pleisterwerk aanwezig - staalname bij 1ste verdiep bij de keuken</p> <p>Stooklokaal: geen stooklokaal aanwezig</p> <p>De vermelde oppervlaktes en volumes betreffen een beredeneerde schatting. Er worden geen rechten verleend aan deze oppervlaktes/volumes. De dikte is een schatting die voorkomt uit de monsterplaatsen en is daarom niet altijd representatief.</p> |

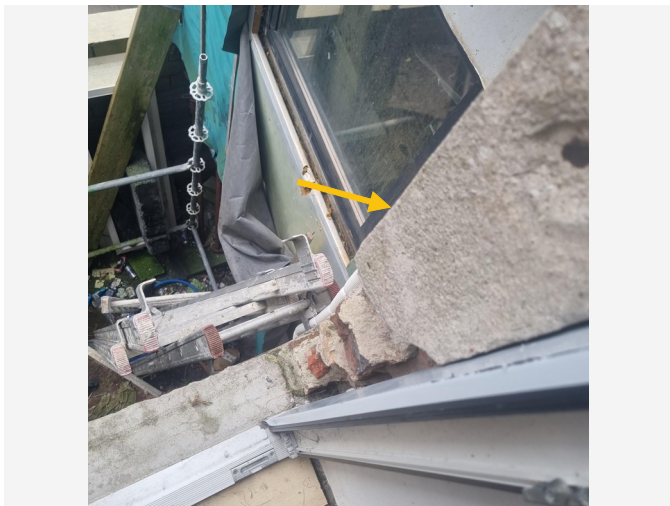
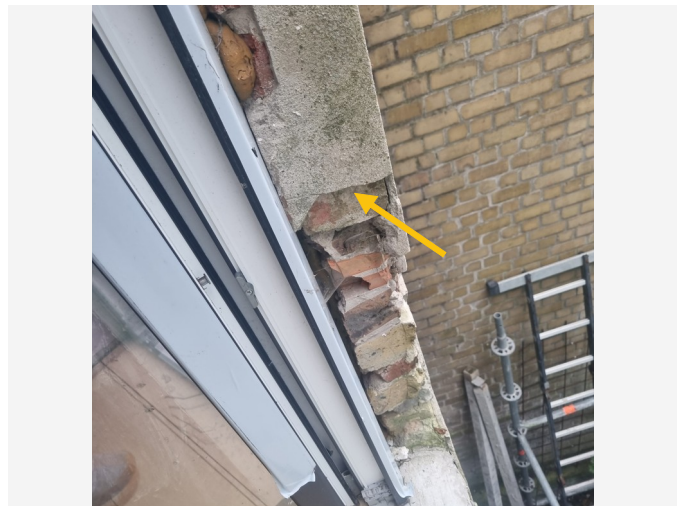
Geen asbest

| # | Type | Referentie | Resultaat |
|---|---|---|---|
| 6.1 | Mengmonster | MM03 | Geen asbest |

| Opmerking | De opgegeven volumes zijn slechts schattingen en mogen niet worden gebruikt als maatstaf voor heffingen. Er is cementage aanwezig langs de achtergevel van de woning. |

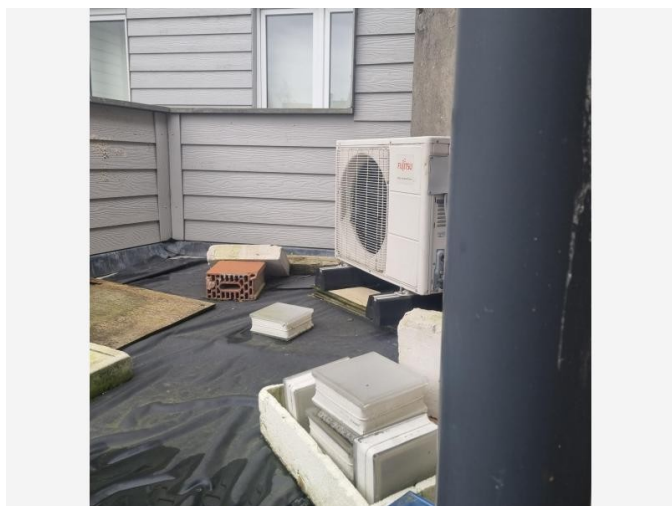
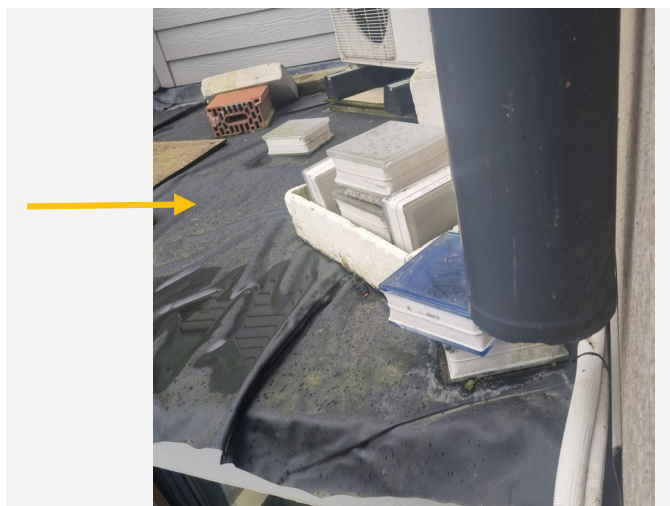
### Fiche 7: AD-PDak-EPDM-G

| Beschrijving | Notitie | Terug te vinden op plannen |
|---|---|---|
| Fiche 7: AD-PDak-EPDM-G | <p>Het platdak is opgebouw uit EPDM. Dit materiaal is niet asbestverdacht.</p> <p>Het is niet duidelijk of er nog oude verdachte dakbedekkingen aanwezig zijn onder de laag EPDM, dit behoort tot een destructief onderzoek en is niet noodzakelijk voor dit attest. Het is aangewezen om bijkomend onderzoek uit te voeren bij werken.</p> | Plan 1.11: Grondplan dak |
