Asbestinventarisatetest

Sterrestraat 44, 9160 Lokeren

Attestnummer : 20240118-000045.000

Uitgegeven op : 18.01.2024

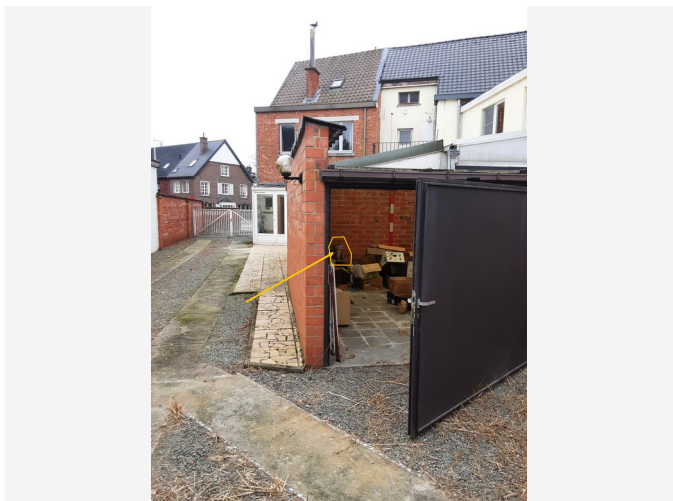
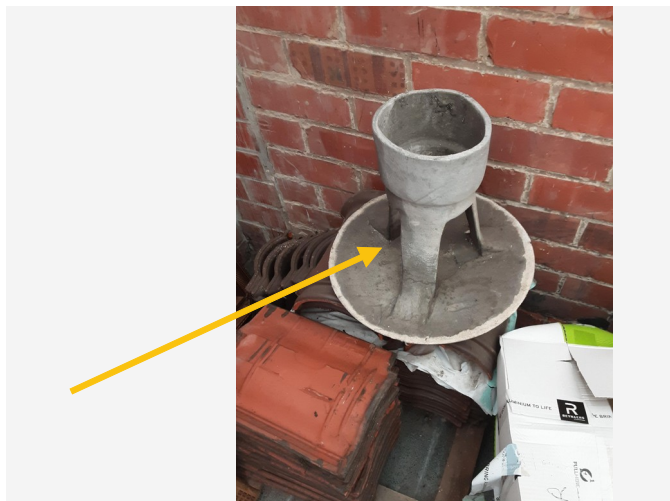
Fiche 1: beschermkap cementbuis 2e buitenberging

Asbestmateriaal - afvalstof

Beschrijving	beschermkap cementbuis 2e buitenberging
Type afvalstof	Betreft stock-voorraad of gedemonteerde asbestmaterialen
Aanwezige resten	Geen resten aanwezig
Omgeving	Binnen
Primaire drager	Vloer
Asbestmaterialen	<ul style="list-style-type: none">Rookgaskanaal
Bindmiddel van asbestmateriaal	Cement
Gebondenheid op basis van bindmiddel	Hecht
Hoeveelheid (gewicht - aantal)	<ul style="list-style-type: none">2,99 kg - 1 stuk
Totaal gewicht	2,99 kg
Eenvoudig bereikbaar	Ja
Identificatiemethode	Vaststelling zonder monstername
Opmerking	<p>Als u achter de woning in de 2e buitenberging binnen gaat ziet u een stuk liggen (regenwater bescherming) die op een cementbuis zat . deze is asbest verdacht .</p> <p>Deze zou u naar een recyclage park moeten brengen .</p>

Dringend verwijderen

- Verwijder het asbestafval.

- Eenvoudige handelingen: mag via doe-het-zelf of door werknemer(s) met opleidingsattest eenvoudige handelingen
Moet worden afgevoerd naar het recyclagepark. Verpak de cementbuis in stevige verpakking (> 100 µm dikte) en sluit deze volledig af met plakband. Zorg dat de verpakking niet scheurt tijdens het in- en uitladen. Zorg voor gepaste persoonlijke beschermingsmiddelen: minimaal FFP3 mondkap en wegwerphandschoenen.

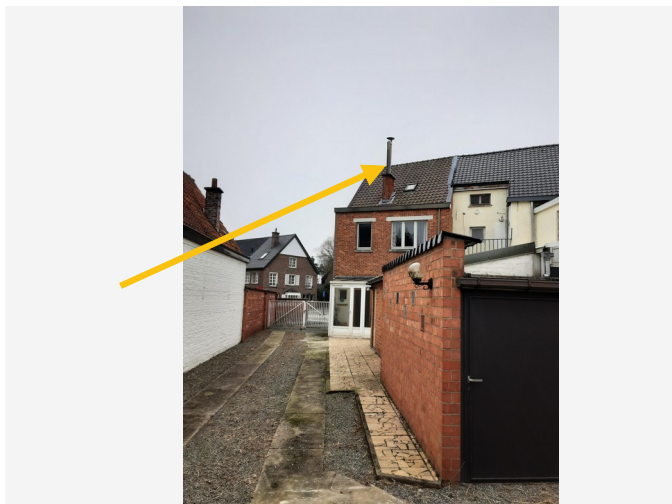
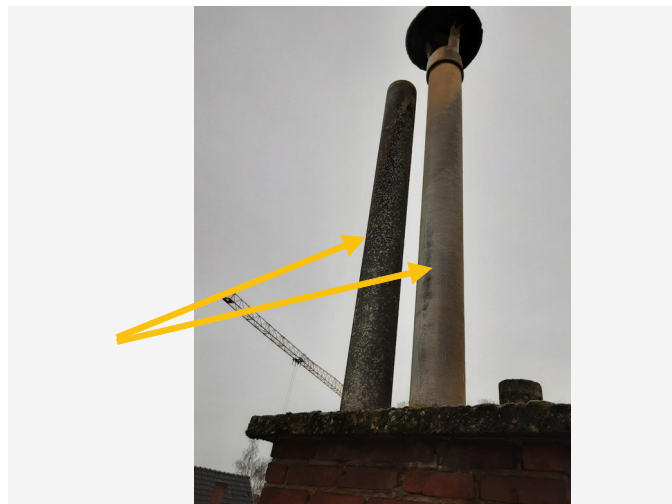
Eindbeoordeling materiaalrisico	Verhoogd materiaalrisico en/of verhoogde kans op vezelvrijgave
---------------------------------	--

Gebondenheid	Categorie 1: hechtgebonden in oorsprong
Asbestsoort (vezeltype)	Crocidoliet aanwezig
Asbestconcentratie	Laag (< 50%)
Afschermingsgraad van het gehele materiaal	Geheel of deels vrij aan de buitenlucht
Toestand van het materiaal	Matig beschadigd, matig verweerd

Beschrijving	cementbuis dak
Omgeving	Buiten
Primaire drager	Schuin dak
Asbestmateriaal	Rookgaskanaal
Bindmiddel van asbestmateriaal	Cement
Gebondenheid op basis van bindmiddel	Hecht
Hoeveelheid (lengte - omtrek - dikte - aantal)	<ul style="list-style-type: none">• 2,00 m - 30,00 cm - 0,50 cm - 2 stuks
Totaal volume	0,006 m ³
Eenvoudig bereikbaar	Ja
Bevestigingswijze	<ul style="list-style-type: none">• Verlijmd, ingegoten, versmeerd
Identificatiemethode	Vaststelling zonder monsternamen

Destructieve handeling voor identificatie	Nee
Opmerking	<p>Op het dak van de woning zijn er 2 cementbuizen te zien => asbest verdacht .</p> <p>Staalname was niet mogelijk door mijn hoogte beperking .</p> <p>Het is rookafvoer van de kachel die in de leefruimte te zien is .</p>

Verwijderen

- Verwijder dit asbestmateriaal zo snel mogelijk. Volg de toestand goed op.
- Voer bijkomende staalname(s) uit.

- Eenvoudige handelingen: mag via doe-het-zelf of door werknemer(s) met opleidingsattest eenvoudige handelingen
De buis in 1 stuk verwijderen zonder te breken, door het cementwerk eronder voorzichtig los te kappen..
Vooraf het materiaal fixeren. Zorg voor gepaste persoonlijke beschermingsmiddelen: minimaal FFP3 mondkapje en indien nodig Tyvec overall (minimaal Cat III type 5/6) en handschoenen

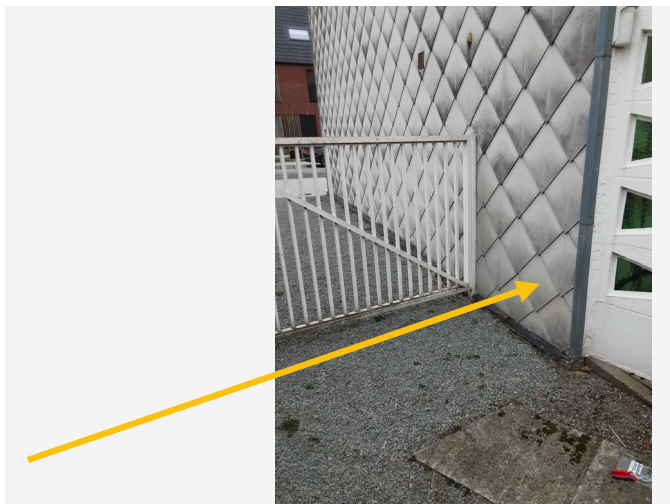
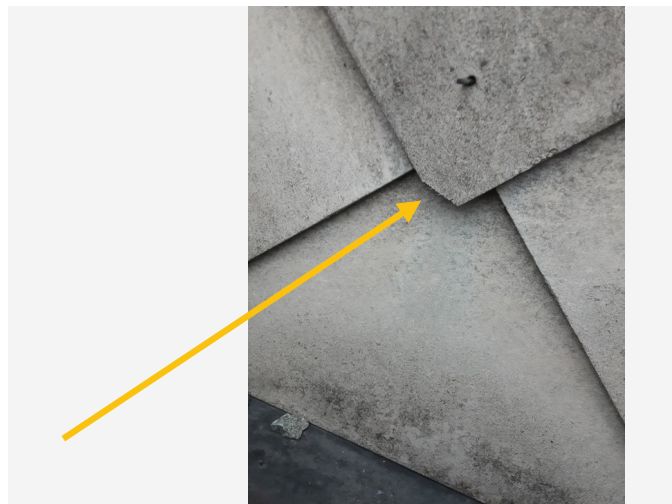
Eindbeoordeling materiaalrisico	Verhoogd materiaalrisico en/of verhoogde kans op vezelvrijgave
---------------------------------	--

Gebondenheid	Categorie 1: hechtgebonden in oorsprong
Asbestsoort (vezeltype)	Alleen chrysotiel
Asbestconcentratie	Laag (< 50%)
Afschermingsgraad van het gehele materiaal	Geheel of deels vrij aan de buitenlucht
Toestand van het materiaal	Matig beschadigd, matig verweerd

#	Type	Referentie	Resultaat
3.1	Puntmonster	m5 lei	Chrysotiel

Beschrijving	lei buitenwand woning
Omgeving	Buiten
Primaire drager	Wand buitenschil
Asbestmateriaal	Dak- en gevelbekleding - Lei, shingle
Bindmiddel van asbestmateriaal	Cement
Gebondenheid op basis van bindmiddel	Hecht
Hoeveelheid (oppervlakte - aantal)	• 50,00 m ² - 1 stuk
Totale oppervlakte	50,00 m ²

Eenvoudig bereikbaar	Ja
Bevestigingswijze	<ul style="list-style-type: none">• Genageld, geniet
Identificatiemethode	Vaststelling met monstername
Destructieve handeling voor identificatie	Nee
Opmerking	<p>Aan de rechter zijde van de woning is aan de buitenschil leien / shingles aangebracht => asbest verdacht .</p> <p>Daarom staal genomen .</p>

Verwijderen

- Verwijder dit asbestmateriaal zo snel mogelijk. Volg de toestand goed op.

- Eenvoudige handelingen: mag via doe-het-zelf of door werknemer(s) met opleidingsattest eenvoudige handelingen
De leien een voor een afnemen zonder te breken of beschadigen. Vooraf eerst de leien fixeren. Als de leien stevig vernageld zitten, dan voorzichtig loswrikken zonder te beschadigen en/of eventueel verwijderen onder constante verneveling. Zorg voor gepaste persoonlijke beschermingsmiddelen: minimaal FFP3 mondmasker en indien nodig Tyvec overall (minimaal Cat III type 5/6) en handschoenen.

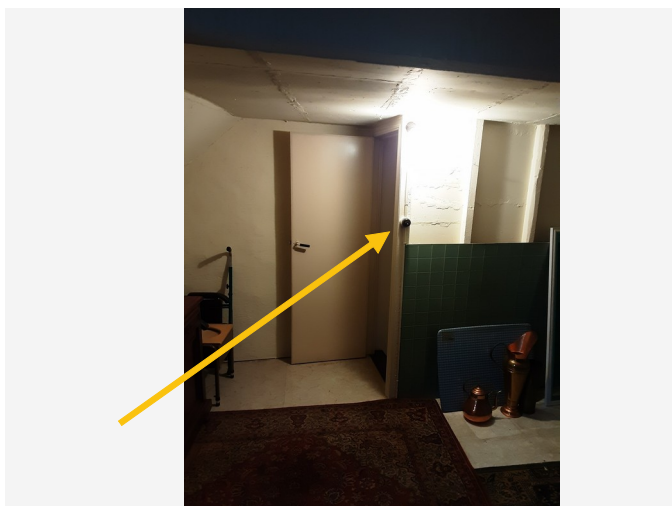
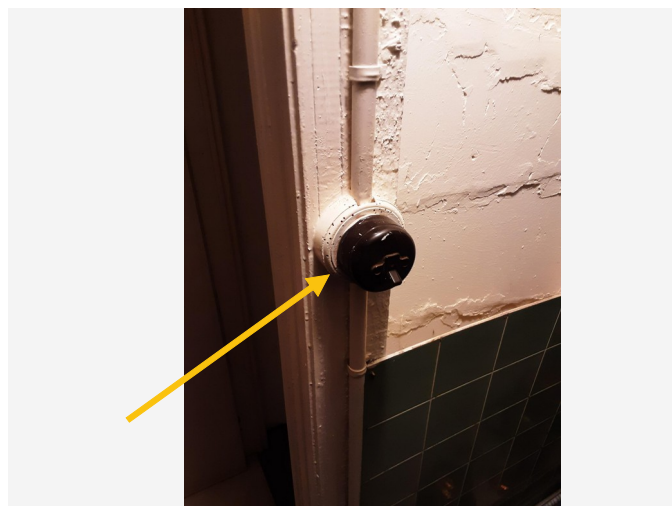
Eindbeoordeling materiaalrisico	Laag materiaalrisico en/of verlaagde kans op vezelvrijgave
---------------------------------	--

Gebondenheid	Categorie 1: hechtgebonden in oorsprong
Asbestsoort (vezeltype)	Crocidoliet aanwezig
Asbestconcentratie	Laag (< 50%)
Afschermingsgraad van het gehele materiaal	Geheel of deels (ook) vrij aan de binnenlucht
Toestand van het materiaal	Onbeschadigd, niet verweerd

Beschrijving	bakeliet schakelaar zolderkamer 2e verd.
Omgeving	Binnen
Primaire drager	Binnenwand
Asbestmateriaal	Plaat, paneel, tablet - Type Bakeliet
Bindmiddel van asbestmateriaal	Kunststof of -hars
Gebondenheid op basis van bindmiddel	Hecht
Hoeveelheid (oppervlakte - dikte - aantal)	• 0,10 m ² - 0,30 cm - 1 stuk
Totaal volume	< 0,001 m ³
Eenvoudig bereikbaar	Ja
Bevestigingswijze	• Geschroefd
Identificatiemethode	Vaststelling zonder monsternamen

Destructieve handeling voor identificatie	Nee
Opmerking	<p>De schakelaar op de zolderkamer is uit bakeliet .</p> <p>Bakeliet kan asbesthoudend zijn en kan enkel uitgesloten worden via een negatieve analyse. Monstername is echter niet mogelijk binnen het kader van het niet-destructief onderzoek.</p>

Zorgvuldig beheren

- Zorg voor een veilig beheer. Vermijd het beschadigen van het asbestmateriaal. Controleer de toestand jaarlijks op wijzigingen.
- Voer bijkomende staalname(s) uit.

- Eenvoudige handelingen: mag via doe-het-zelf of door werknemer(s) met opleidingsattest eenvoudige handelingen
Voorzichtig losschroeven zonder te beschadigen en afvoeren als asbesthoudend afval. Zorg voor gepaste persoonlijke beschermingsmiddelen: minimaal FFP3 mondkmasker.

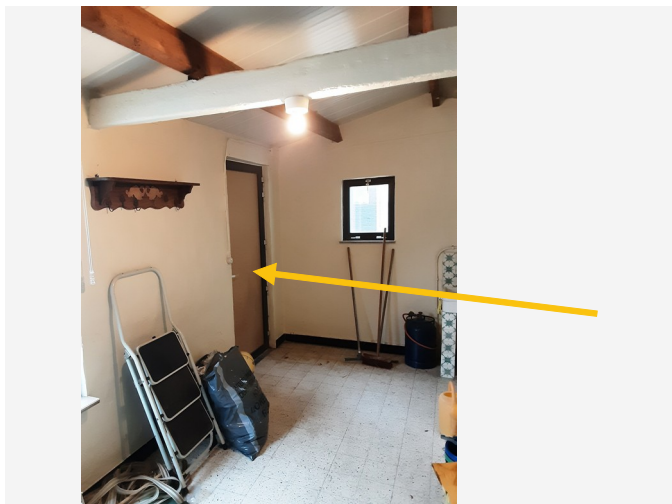
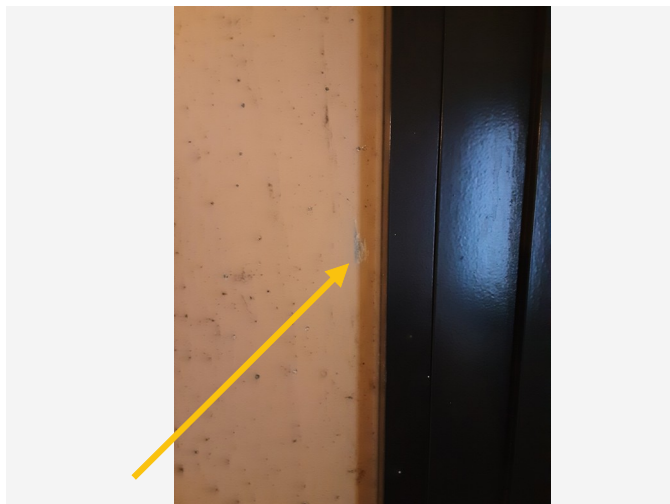
Eindbeoordeling materiaalrisico	Laag materiaalrisico en/of verlaagde kans op vezelvrijgave
---------------------------------	--

Gebondenheid	Categorie 1: hechtgebonden in oorsprong
Asbestsoort (vezeltype)	Alleen chrysotiel
Asbestconcentratie	Laag (< 50%)
Afschermingsgraad van het gehele materiaal	Geheel of deels (ook) vrij aan de binnenlucht
Toestand van het materiaal	Licht beschadigd, licht verweerd. Intact materiaal type Pical – asbestboard of categorie III 'gebondenheid'

#	Type	Referentie	Resultaat
5.1	Puntmonster	m28 menuiserite deur	Chrysotiel

Beschrijving	glasal deur buitenberging
Omgeving	Grenst aan binnen- en buitenlucht
Primaire drager	Wandopening verticaal (raam, deur, ...)
Asbestmateriaal	Plaat, paneel, tablet - Geëmailleerd, type Glasal
Bindmiddel van asbestmateriaal	Cement
Gebondenheid op basis van bindmiddel	Hecht
Hoeveelheid (oppervlakte - dikte - aantal)	• 2,00 m ² - 0,40 cm - 1 stuk

Totaal volume	0,008 m ³
Eenvoudig bereikbaar	Ja
Bevestigingswijze	<ul style="list-style-type: none">• Geschroefd
Identificatiemethode	Vaststelling met monstername
Destructieve handeling voor identificatie	Nee
Opmerking	Achter de woning treft met een eerste buiten berging aan , die deur is asbestverdacht , hier heb ik kleefstaal genomen om schade te beperken .

Zorgvuldig beheren

- Zorg voor een veilig beheer. Vermijd het beschadigen van het asbestmateriaal. Controleer de toestand jaarlijks op wijzigingen.

- Eenvoudige handelingen: mag via doe-het-zelf of door werknemer(s) met opleidingsattest eenvoudige handelingen
De plaat in 1 stuk zonder te breken of beschadigen verwijderen uit het profiel indien mogelijk. Als de plaat moeilijk uit het profiel te halen is zonder te beschadigen, wordt het volledige profiel best in 1 stuk verwijderd als asbesthoudend materiaal. Zorg voor gepaste persoonlijke beschermingsmiddelen: minimaal FFP3 mondkapje en indien nodig Tyvec overall (minimaal Cat III type 5/6) en handschoenen

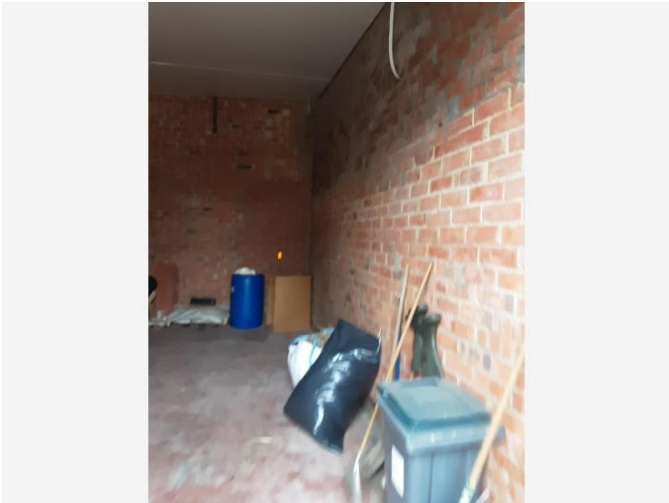
De 2 laatste en grootste buiten bergingen zijn bekeken en er werden geen asbest verdachte toepassingen geconstateerd .

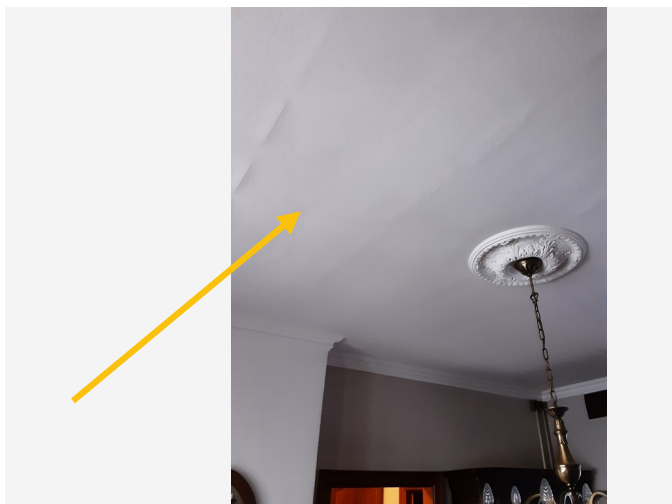
De woning heeft in iedere ruimte valse plafonds , het zijn gipsplaten , wat daarachter is , is niet duidelijk , hiervoor is destructief onderzoek voor nodig .

(ik zie geen asbest verdacht pleisterwerk aan het plafond)

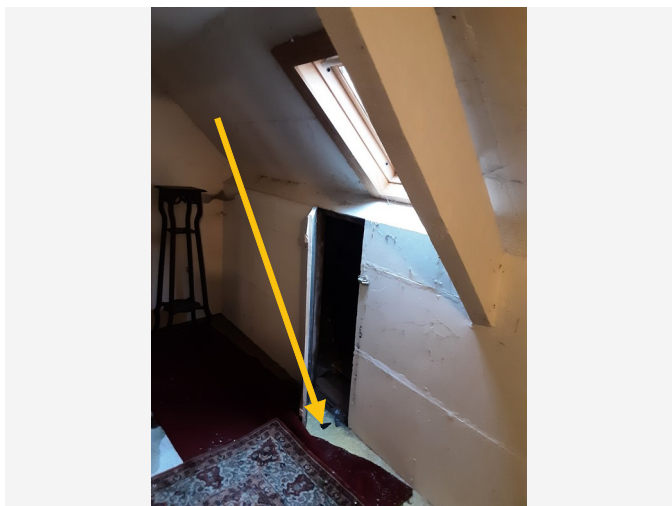
Op de zolder (2e verd) zijn verschillende vloerzeilen te zien , deze zijn niet asbest verdacht .

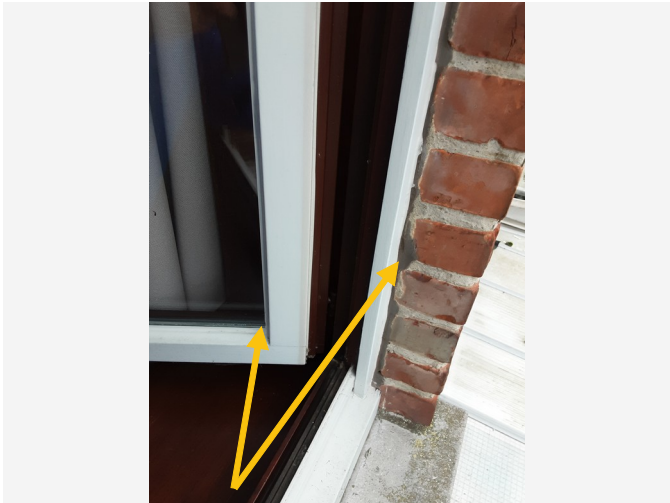
Aan de ramen en deuren werd er geen asbest verdacht mastiek geconstateerd .
Hier werd silicone gebuikt voor de afwerking .

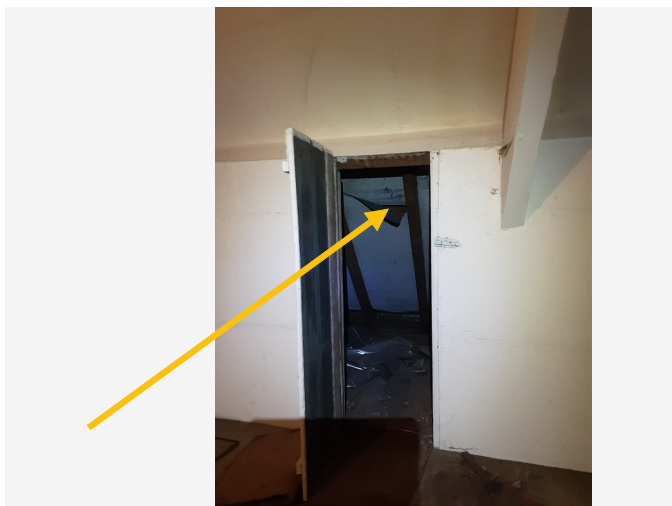
Op de zolderkamer zijn er 2 luiken voorzien , daar ziet u een damp scherm en daarachter ziet u de rode dakpannen .

Hier zijn dus geen asbest verdachten onderdakplaten aanwezig .

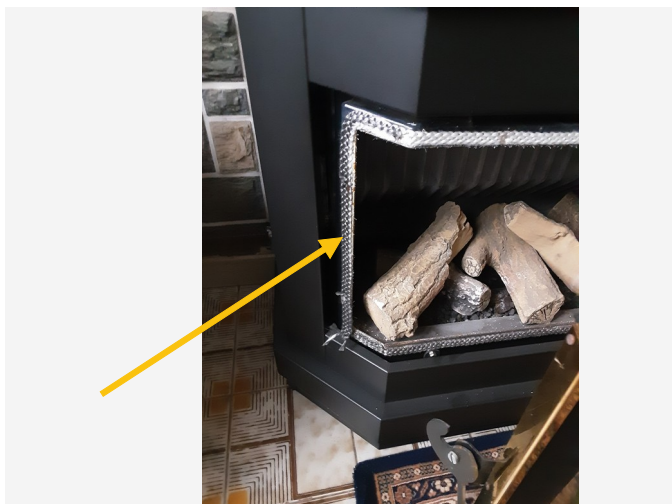
In de leefruimte is een kachel te zien , daar is ook een afdichtings touw geconstateerd ,
Is een recent touw => niet asbest verdacht .

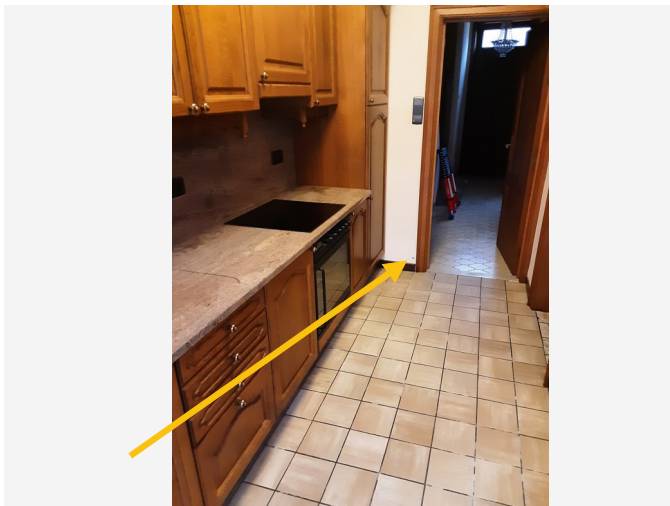
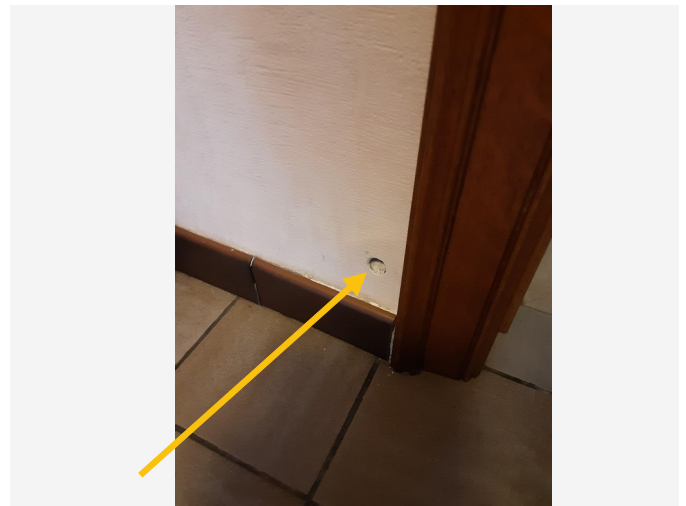
Geen asbest

#	Type	Referentie	Resultaat
12.1	Mengmonster	M1 Muurpleister	Geen asbest

Bindmiddel van materiaal	Gips - kalk
Gebondenheid op basis van bindmiddel	Niet-hechtgebonden
Hoeveelheid (oppervlakte - dikte - aantal)	• 90,00 m ² - 2,70 cm - 1 stuk
Totaal volume	2,43 m ³
Identificatiemethode	Vaststelling met monstername
Destructieve handeling voor identificatie	Nee
Opmerking	<p>In de woning werd er asbest verdacht pleisterwerk aan de binnenwanden aangetroffen , daarom staal genomen in :</p> <ul style="list-style-type: none"> - keuken - leefruimte - trappenhal - badkamer (bulex) <p>Stookruimte was er niet , in badkamer was er wel een bulex aanwezig .</p>

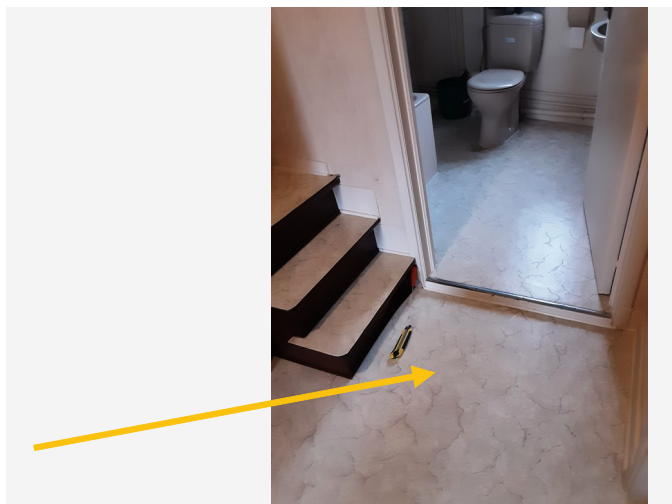
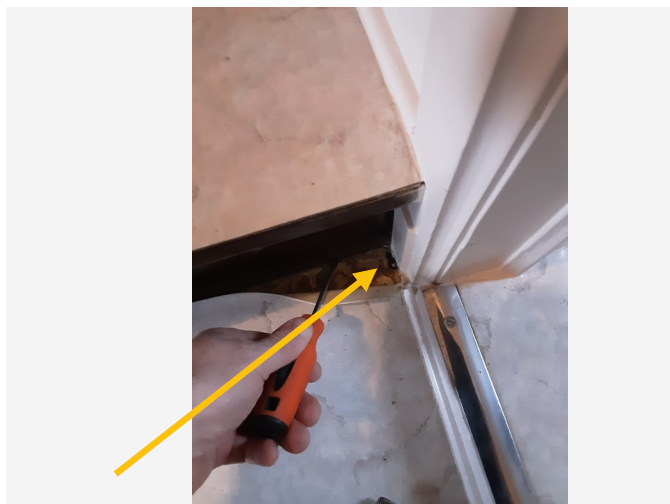
Geen asbest

#	Type	Referentie	Resultaat
13.1	Puntmonster	m3 vloerzeil	Geen asbest

Bindmiddel van materiaal	Kunststof of -hars
Gebondenheid op basis van bindmiddel	Hecht
Hoeveelheid (oppervlakte - aantal)	<ul style="list-style-type: none"> • 42,00 m² - 1 stuk
Totale oppervlakte	42,00 m ²
Identificatiemethode	Vaststelling met monstername
Destructieve handeling voor identificatie	Nee
Opmerking	<p>Op de 1e verdieping van de woning is een vloerzeil aangetroffen , wat u ziet is niet asbest verdacht omdat dit vloerzeil flexibel is en wit aan de onderkant .</p> <p>Het gaat om het vloerzeil dat eronder nog aanwezig is , deze is asbest verdacht , daarom staalname uitgevoerd .</p> <p>Ook de 3 treden naar de zolderkamer zijn met dit vloerzeil bekleed .</p>

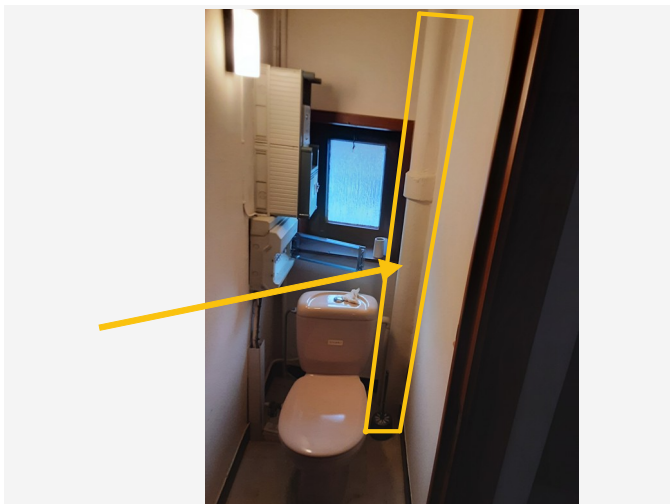
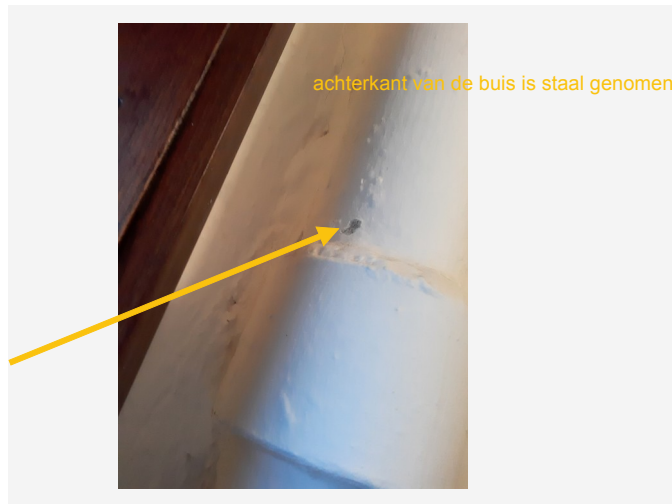
Geen asbest

#	Type	Referentie	Resultaat
14.1	Puntmonster	m28a kleefstaal cementbuis toilet	Geen asbest

Gebondenheid op basis van bindmiddel	Hecht
Hoeveelheid (lengte - omtrek - dikte - aantal)	<ul style="list-style-type: none"> • 2,00 m - 30,00 cm - 0,50 cm - 1 stuk
Totaal volume	0,003 m ³
Identificatiemethode	Vaststelling met monstername
Destructieve handeling voor identificatie	Nee
Opmerking	In het toilet op de gelijkvloers is in de hoek een cementbuis aangetroffen , deze is asbest verdacht , om geen grote schade aan te brengen heb ik kleefstaal genomen .

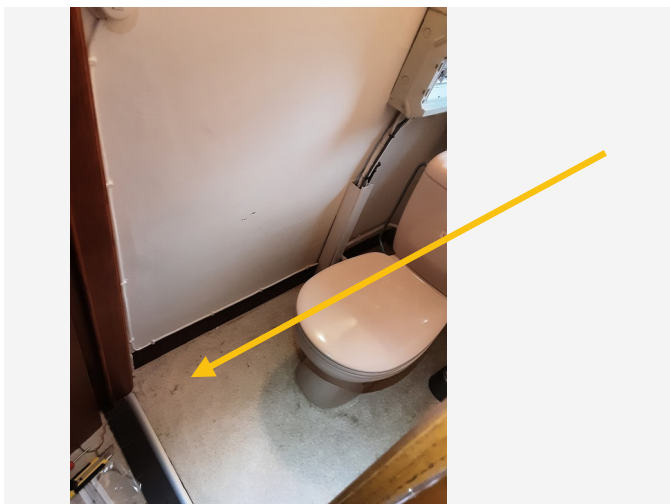
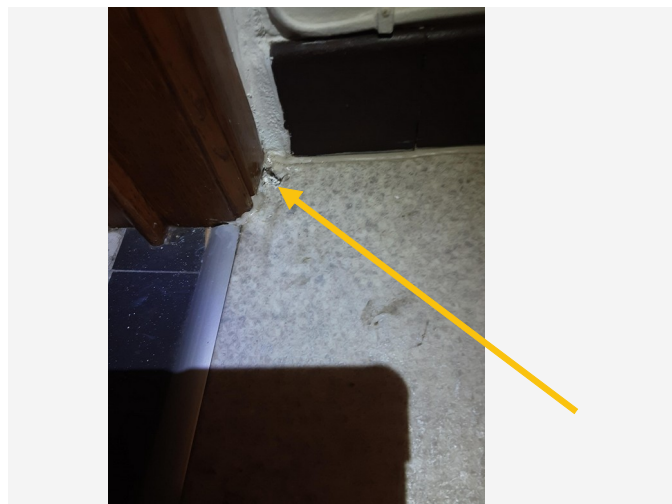
Fiche 15: vloerzeil toilet

Geen asbest

#	Type	Referentie	Resultaat
15.1	Puntmonster	m3a vloerzeil toilet	Geen asbest

Bindmiddel van materiaal	Kunststof of -hars
Gebondenheid op basis van bindmiddel	Hecht
Hoeveelheid (oppervlakte - aantal)	• 1,00 m ² - 1 stuk
Totale oppervlakte	1,00 m ²
Identificatiemethode	Vaststelling met monstername
Destructieve handeling voor identificatie	Nee
Opmerking	Met een opstapje ga je naar het toilet op de gelijkvloers , daar is een vloerzeil aangetroffen , wat u ziet is niet verdacht , het gaat om het zeil dat eronder aanwezig is die verdacht is , daarom staal genomen .
