# Asbestinventarisatetest

Vrombautstraat 56, 9900 Eeklo

Attestnummer : 20240513-000575.000

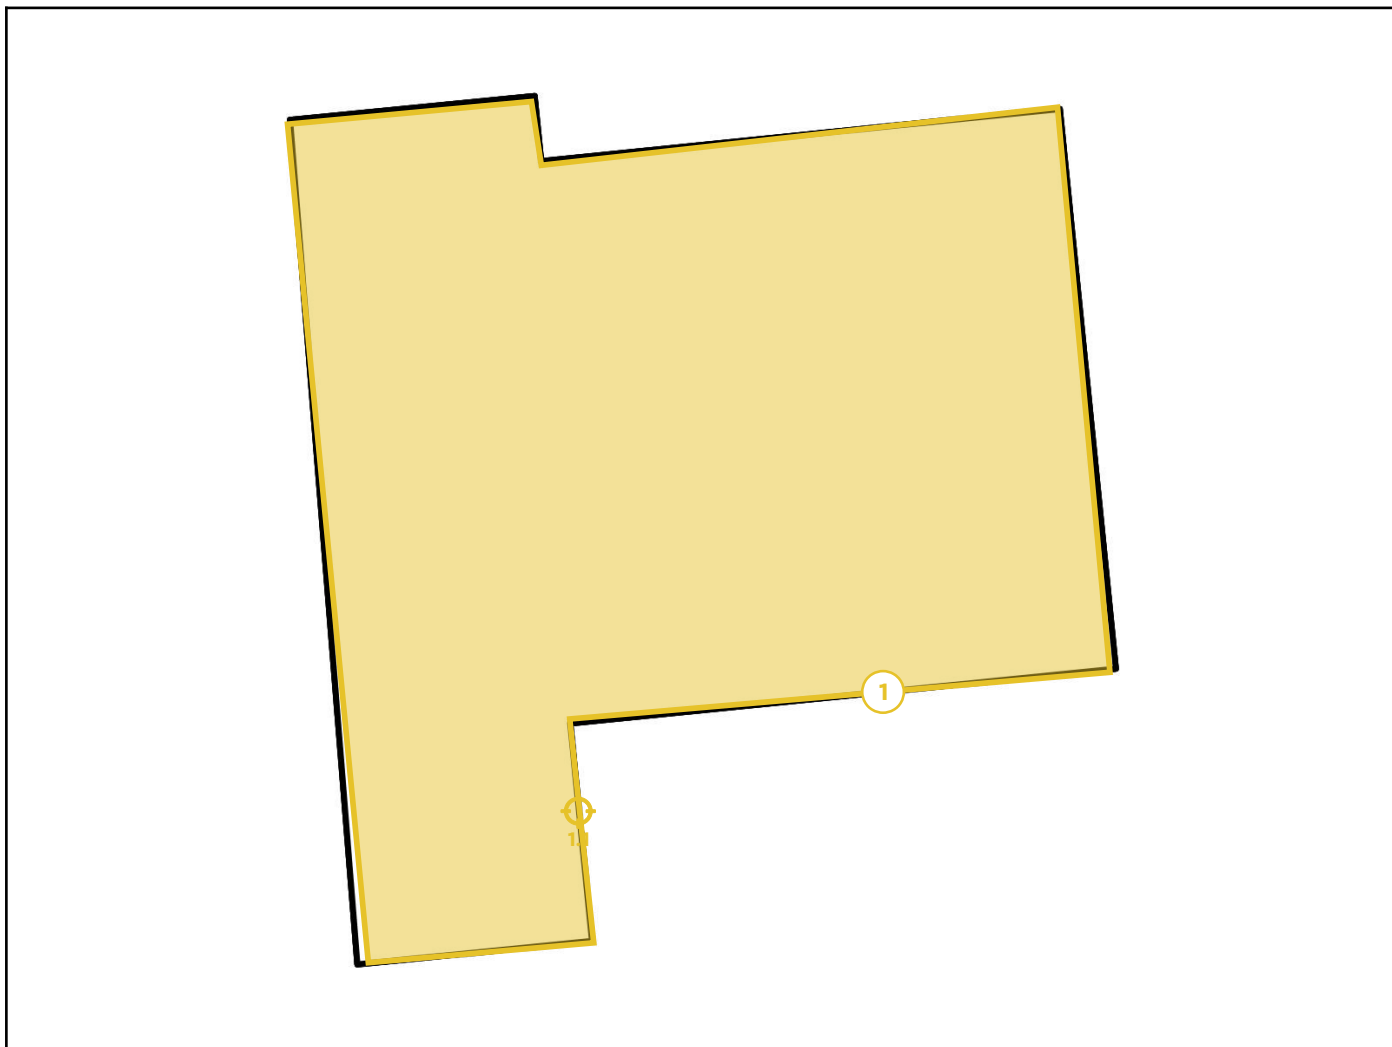
## Plan 1.4: 07 - ONDERDAKPLAAT - WONING

Beschrijving	Type	Actie
1. M07 - ONDERDAKPLAAT - WONING	Asbestmateriaal	Zorgvuldig beheren
1.1 Code: M07 - ONDERDAKPLAAT - WONING	Puntmonster	-

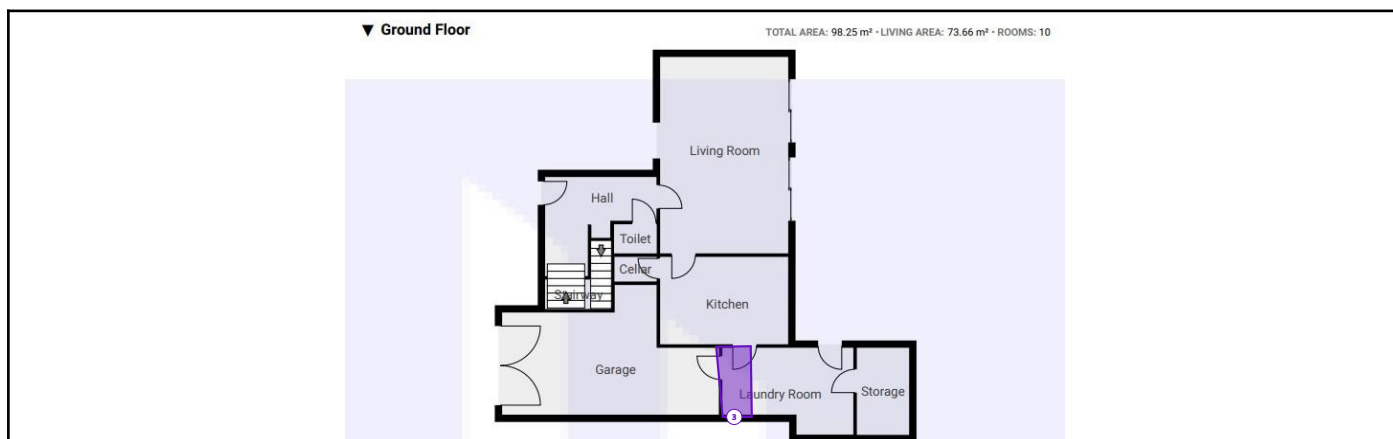
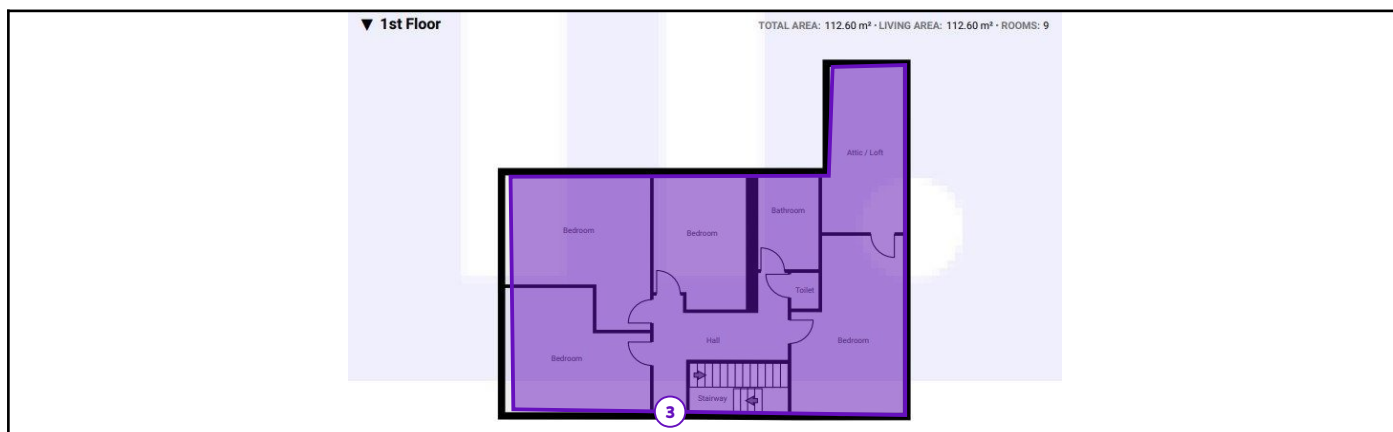
Beschrijving	Type	Actie
3. valse wanden en plafonds	Advies	-

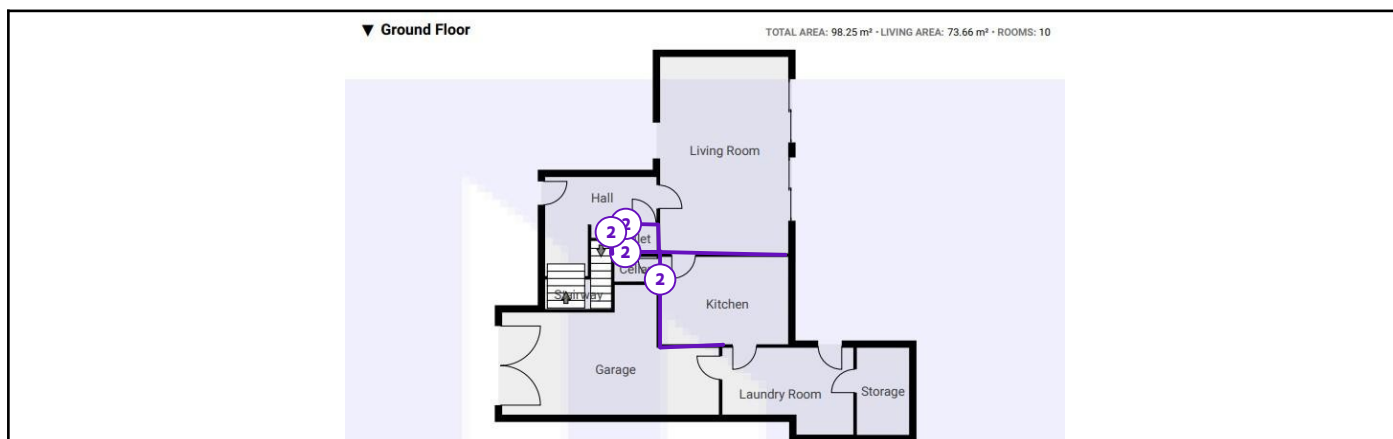
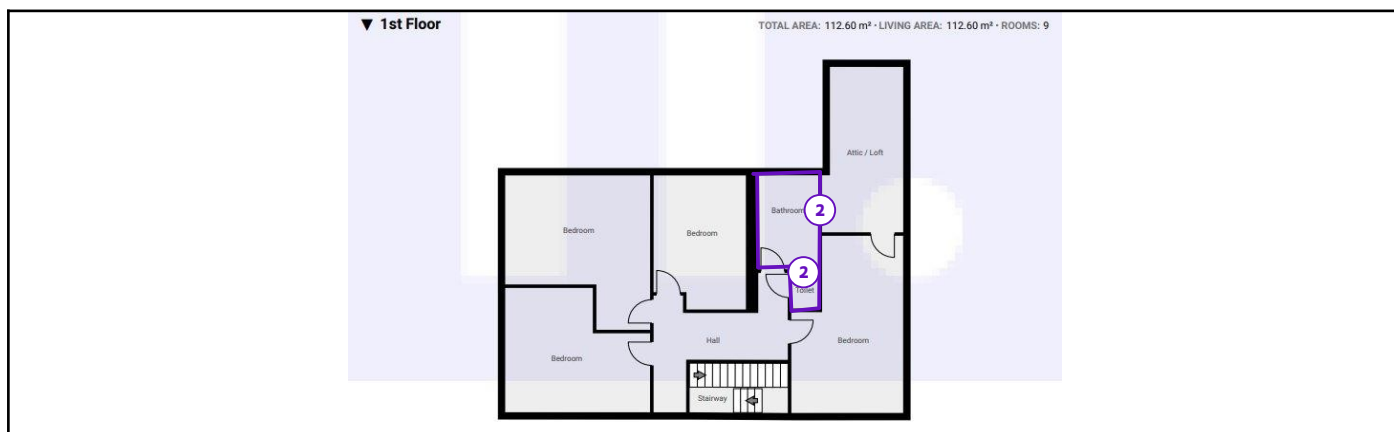
Beschrijving	Type	Actie
2. WANDETEGELS : KEUKEN, BADKAMER & toilet	Advies	-

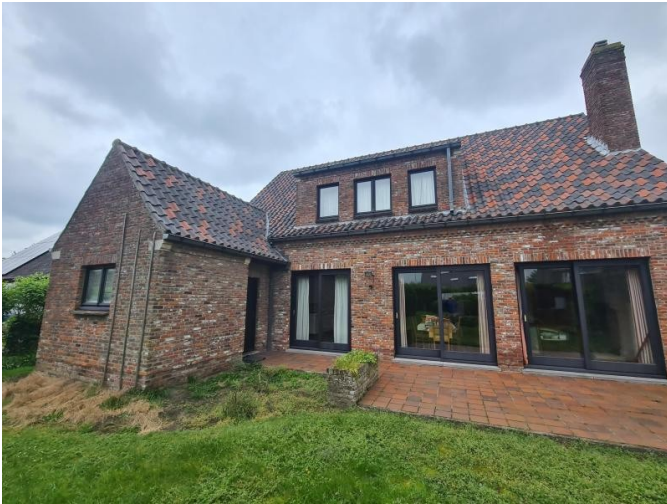
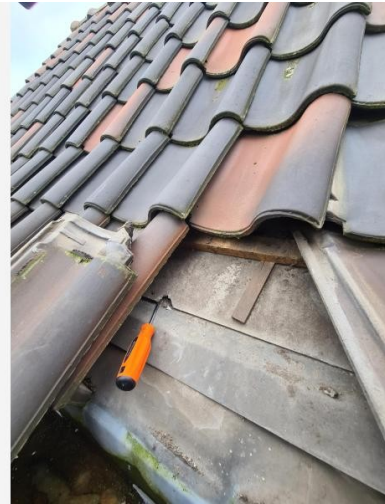
Het asbestmateriaal valt onder de mijlpaal van 2040.

Zorgvuldig beheren

Eindbeoordeling materiaalrisico	Laag materiaalrisico en/of verlaagde kans op vezelvrijgave
---------------------------------	--

Gebondenheid	Categorie 1: hechtgebonden in oorsprong
Asbestsoort (vezeltype)	Alleen chrysotiel
Asbestconcentratie	Laag (< 50%)
Afschermingsgraad van het gehele materiaal	Geheel of deels vrij aan de buitenlucht
Toestand van het materiaal	Licht beschadigd, licht verweerd. Intact materiaal type Pical – asbestboard of categorie III 'gebondenheid'

#	Type	Referentie	Resultaat
1.1	Puntmonster	M07 - ONDERDAKPLAAT - WONING	Chrysotiel

Beschrijving	M07 - ONDERDAKPLAAT - WONING
Omgeving	Buiten
Primaire drager	Schuin dak
Asbestmateriaal	Plaat, paneel, tablet - Type Menuiserite
Bindmiddel van asbestmateriaal	Cement

<b>Gebondenheid op basis van bindmiddel</b>	Hecht
<b>Hoeveelheid (oppervlakte - dikte - aantal)</b>	<ul style="list-style-type: none"> <li>• 98,00 m<sup>2</sup> - 0,80 cm - 1 stuk</li> </ul>
<b>Totaal volume</b>	0,784 m <sup>3</sup>
<b>Eenvoudig bereikbaar</b>	<p>Nee</p> <ul style="list-style-type: none"> <li>• Het asbestmateriaal is bedekt (uitgezonderd laag verf, coating, behang, kunststof, textiel) en het wegnemen van het bedekkende materiaal kan niet zonder het bedekkende materiaal te beschadigen.</li> </ul>
<b>Bevestigingswijze</b>	<ul style="list-style-type: none"> <li>• Genageld, geniet</li> </ul>
<b>Identificatiemethode</b>	Vaststelling met monstername
<b>Destructieve handeling voor identificatie</b>	Nee
<b>Opmerking</b>	onderdak plaat enkel te zien langs buitenkant en een dakpan wegnemen

- Zorg voor een veilig beheer. Vermijd het beschadigen van het asbestmateriaal. Controleer de toestand jaarlijks op wijzigingen.

- Eenvoudige handelingen: mag via doe-het-zelf of door werknemer(s) met opleidingsattest eenvoudige handelingen  
Onderdakplaten

Langs de buitenzijde verwijderen door eerst de dakpannen af te nemen. De platen een voor een voorzichtig los maken en afvoeren zonder te breken of beschadigen. Vooraf de platen fixeren. Indien moeilijk los te trekken zonder beschadigingen, dan onder constante verneveling werken. Zorg voor gepaste persoonlijke beschermingsmiddelen: minimaal FFP3 mondkmasker en indien nodig Tyvec overall (minimaal Cat III type 5/6) en handschoenen.

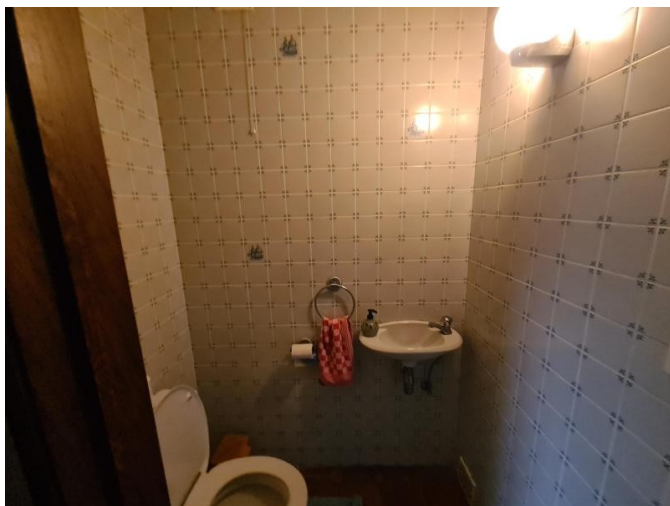
Aan de muren werden als afwerking tegels bevestigd. Wandtegels kunnen bevestigd zijn met asbesthoudende lijm, in deze kan asbest aanwezig zijn. Er was geen schade aan de wanden dus kan er geen staal genomen worden op een niet-destructieve manier.

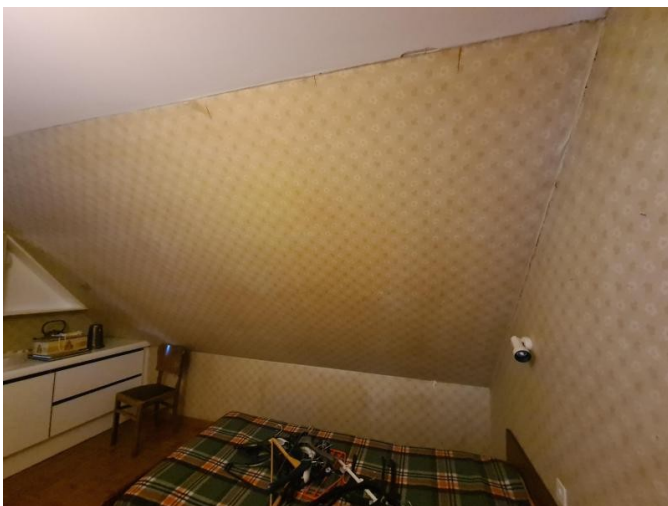
Vals plafond/wand:

De wanden van het te inspecteren gebied zijn afgewerkt met gipsplaten (gyproc). Door een niet-destructief onderzoek mogen wij/kunnen wij geen staal nemen. Wij adviseren bij afbraak/renovatie om bijkomend onderzoek te doen.

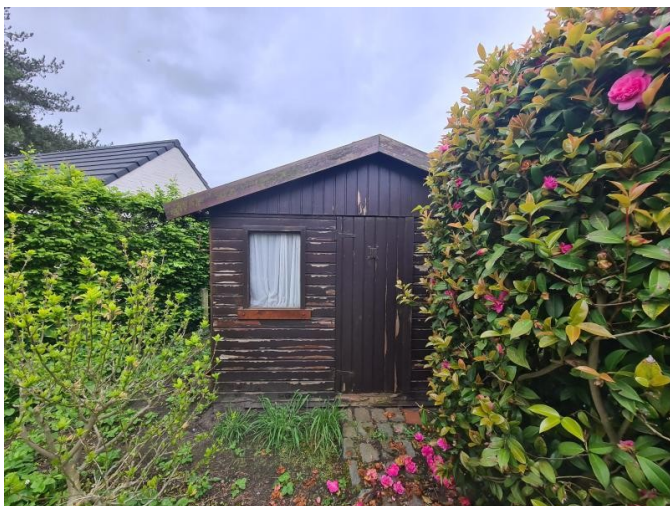
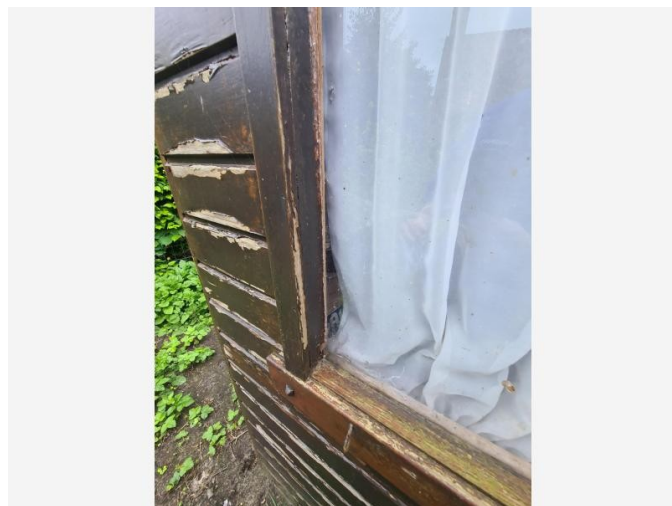
## Fiche 4: M12 Mastiek - tuinhuis

Geen asbest

#	Type	Referentie	Resultaat
4.1	Puntmonster	M12 Mastiek - tuinhuis	Geen asbest

Beschrijving	M12 Mastiek - tuinhuis
Omgeving	Buiten
Primaire drager	Wandopening verticaal (raam, deur, ...)
Bindmiddel van materiaal	Kitten, mastiek, pasta

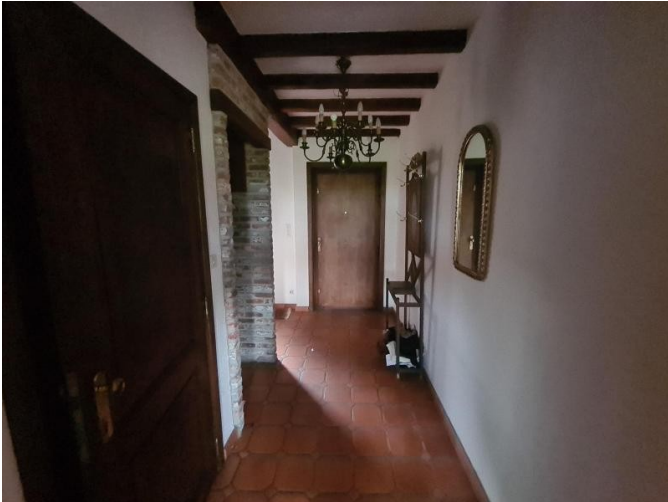
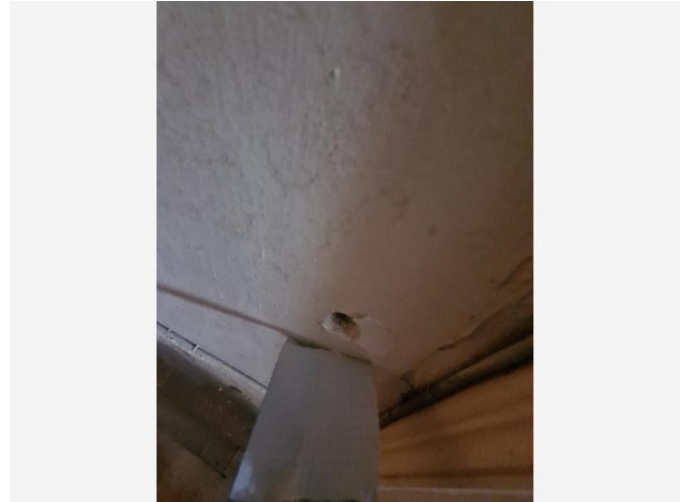
## Fiche 5: M01 - PLEISTERMUUR - leefruimte/natteruimte/traphal

Geen asbest

#	Type	Referentie	Resultaat
5.1	Mengmonster	M01 - PLEISTERMUUR	Geen asbest

Beschrijving	M01 - PLEISTERMUUR - leefruimte/natteruimte/traphal
Omgeving	Binnen
