# Asbestinventarisatetest

Uebergdreef 24, 9160 Lokeren

Attestnummer : 20240605-000335.000

## Niet-asbestveilig

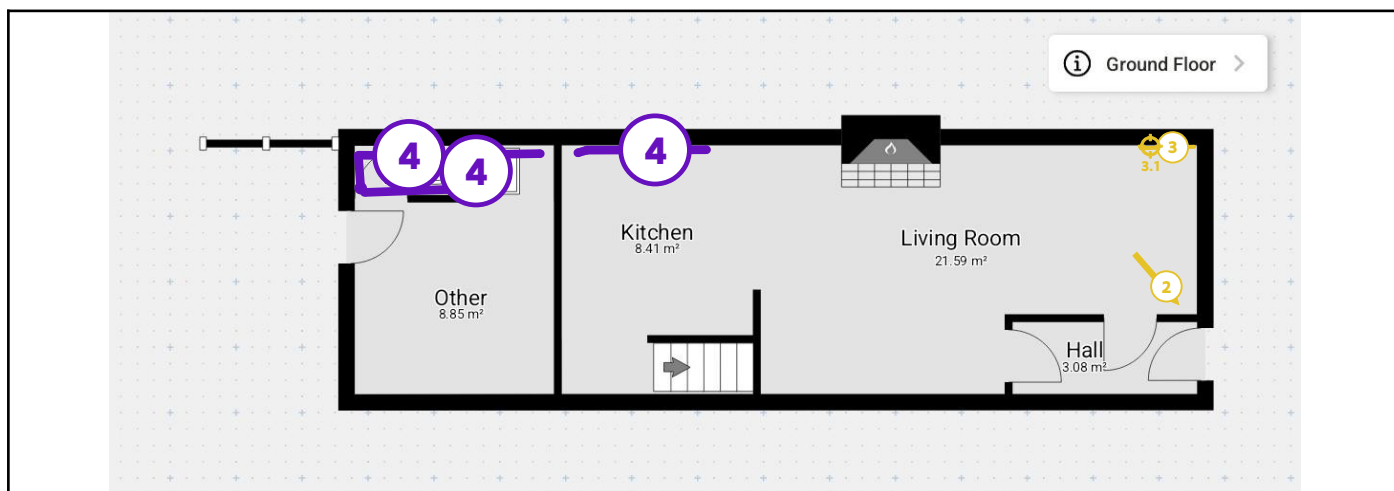
## Plan 1.5: Gelijkvloers

Beschrijving	Type	Actie
2. Bakeliet omkadering	Asbestmateriaal	Zorgvuldig beheren
3. Plaat achter aardgasmeter	Asbestmateriaal	Zorgvuldig beheren
3.1 Code: M26B	Puntmonster	-
4. Tegels	Advies	-

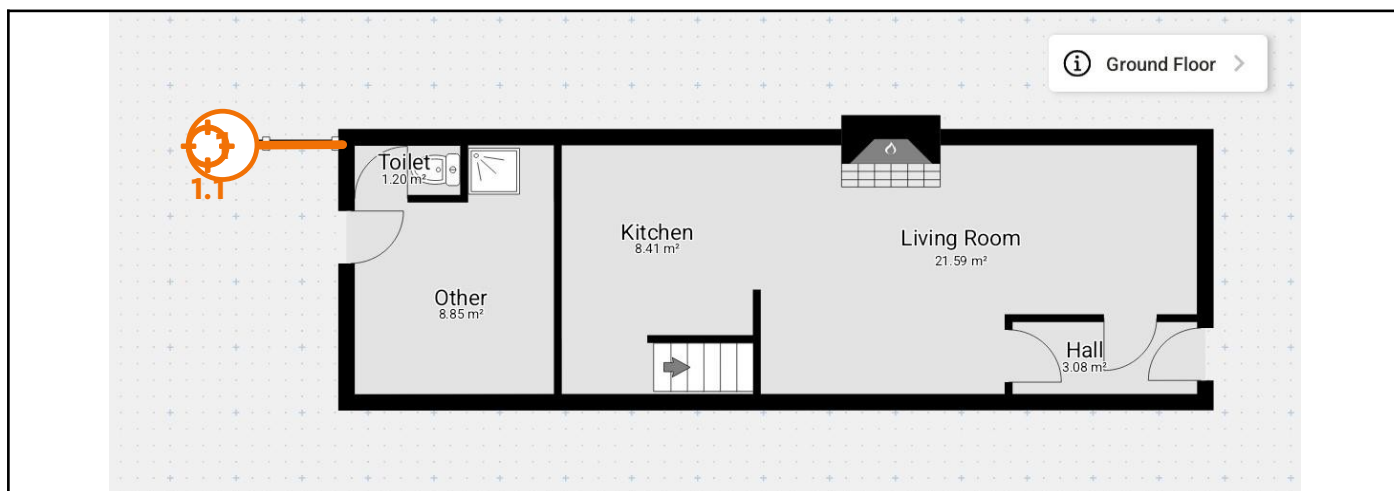
## Plan 3.1: Plan

Beschrijving	Type	Actie
1. Plaat op tussenmuur	Asbestmateriaal	<a href="#">Verwijderen</a>
1.1 Code: M26A	Puntmonster	-

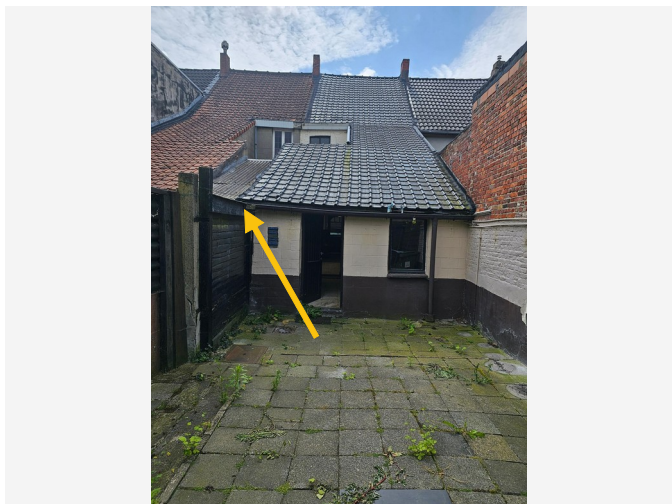
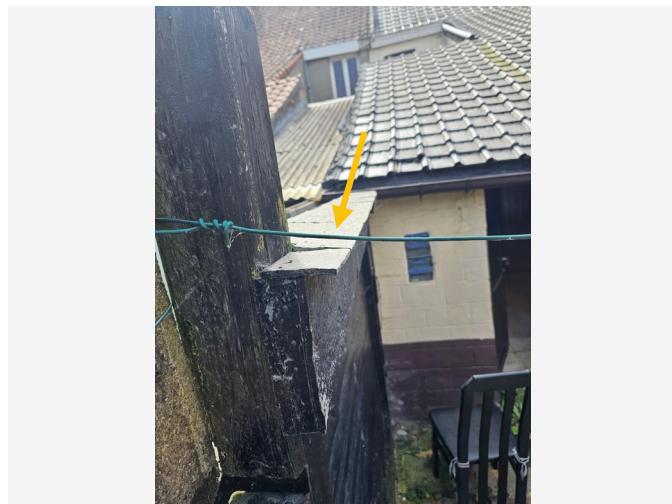
Eindbeoordeling materiaalrisico	Verhoogd materiaalrisico en/of verhoogde kans op vezelvrijgave
---------------------------------	--

Gebondenheid	Categorie 1: hechtgebonden in oorsprong
Asbestsoort (vezeltype)	Alleen chrysotiel
Asbestconcentratie	Laag (< 50%)
Afschermingsgraad van het gehele materiaal	Geheel of deels vrij aan de buitenlucht
Toestand van het materiaal	Matig beschadigd, matig verweerd

#	Type	Referentie	Resultaat
1.1	Puntmonster	M26A	Chrysotiel

Beschrijving	Plaat op tussenmuur
Omgeving	Buiten
Primaire drager	Wand vrijstaand (scheidingsmuur, ...)
Asbestmateriaal	Plaat, paneel, tablet - Type Massal
Bindmiddel van asbestmateriaal	Cement
Gebondenheid op basis van bindmiddel	Hecht
Hoeveelheid (oppervlakte - dikte - aantal)	• 0,42 m <sup>2</sup> - 0,50 cm - 1 stuk
Totaal volume	0,002 m <sup>3</sup>

Verwijderen

- Verwijder dit asbestmateriaal zo snel mogelijk. Volg de toestand goed op.

- Eenvoudige handelingen: mag via doe-het-zelf of door werknemer(s) met opleidingsattest eenvoudige handelingen  
Verwijderen zonder te breken, slijpen, zagen, beitelen. Rondom liggende materiaal eerst verwijderen/loskappen zodat de plaat onaangetast verwijderd kan worden. Zorg voor gepaste persoonlijke beschermingsmiddelen: minimaal FFP3 mondkap en indien nodig Tyvec overall (minimaal Cat III type 5/6) en handschoenen.

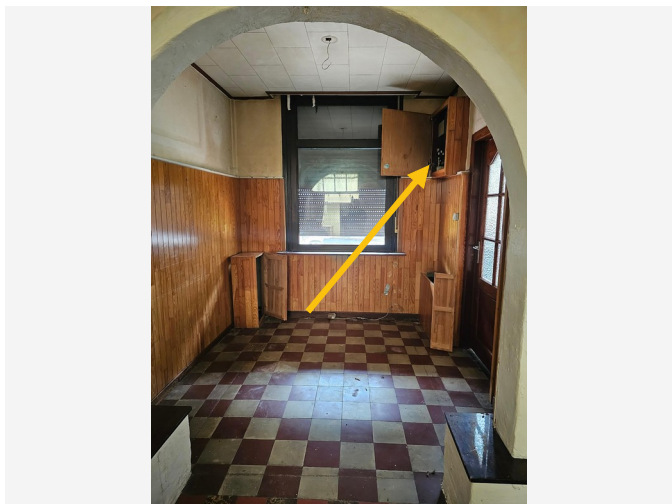
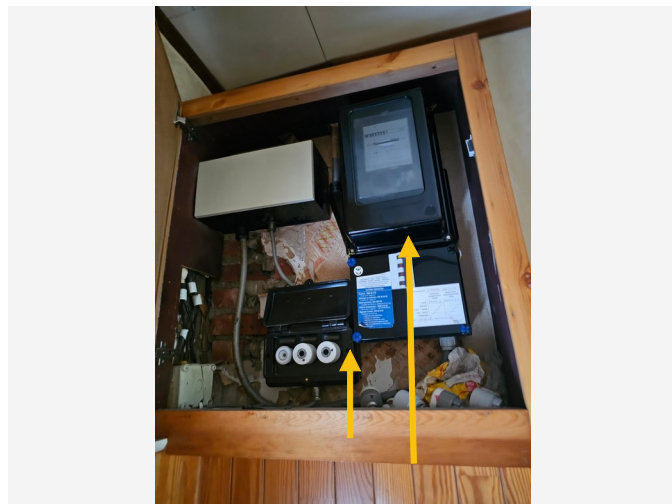
Eindbeoordeling materiaalisico	Laag materiaalisico en/of verlaagde kans op vezelvrijgave
--------------------------------	---

Gebondenheid	Categorie 1: hechtgebonden in oorsprong
Asbestsoort (vezeltype)	Crocidoliet aanwezig
Asbestconcentratie	Laag (< 50%)
Afschermingsgraad van het gehele materiaal	Geheel of deels (ook) vrij aan de binnenlucht
Toestand van het materiaal	Onbeschadigd, niet verweerd

Beschrijving	Bakeliet omkadering
Omgeving	Binnen
Primaire drager	Communicatie en elektrische infrastructuur en uitrusting
Asbestmateriaal	Plaat, paneel, tablet - Type Bakeliet
Bindmiddel van asbestmateriaal	Kunststof of -hars
Gebondenheid op basis van bindmiddel	Hecht
Hoeveelheid (oppervlakte - dikte - aantal)	• 1,00 m <sup>2</sup> - 0,30 cm - 1 stuk
Totaal volume	0,003 m <sup>3</sup>
Eenvoudig bereikbaar	Ja
Bevestigingswijze	• Geschroefd
Identificatiemethode	Vaststelling zonder monsternamen

Zorgvuldig beheren

- Zorg voor een veilig beheer. Vermijd het beschadigen van het asbestmateriaal. Controleer de toestand jaarlijks op wijzigingen.
- Voer bijkomende staalname(s) uit.

- Eenvoudige handelingen: mag via doe-het-zelf of door werknemer(s) met opleidingsattest eenvoudige handelingen  
Voorzichtig losschroeven zonder te beschadigen en afvoeren als asbesthoudend afval. Zorg voor gepaste persoonlijke beschermingsmiddelen: minimaal FFP3 mondkapje.

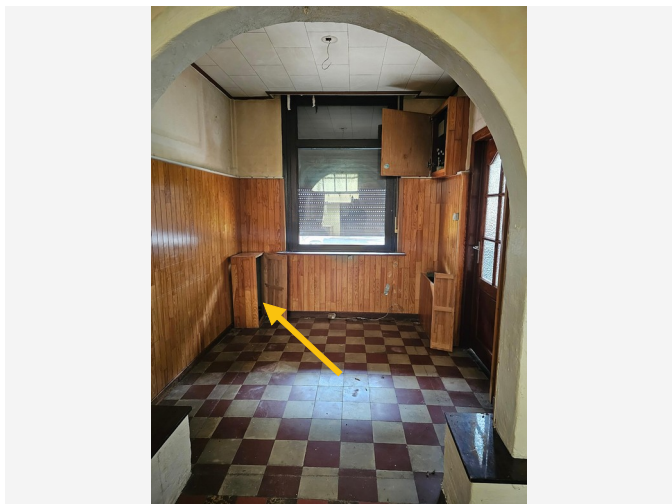
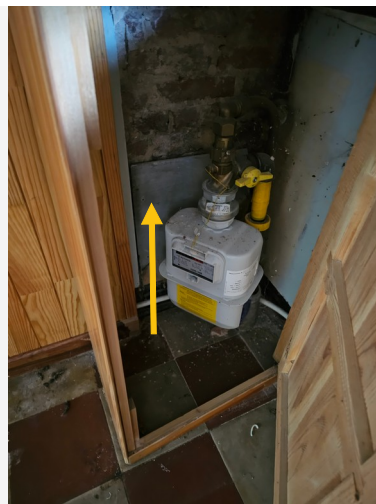
Eindbeoordeling materiaalrisico	Laag materiaalrisico en/of verlaagde kans op vezelvrijgave
---------------------------------	--

Gebondenheid	Categorie 1: hechtgebonden in oorsprong
Asbestsoort (vezeltype)	Alleen chrysotiel
Asbestconcentratie	Laag (< 50%)
Afschermingsgraad van het gehele materiaal	Geheel of deels (ook) vrij aan de binnenlucht
Toestand van het materiaal	Licht beschadigd, licht verweerd. Intact materiaal type Pical – asbestboard of categorie III 'gebondenheid'

#	Type	Referentie	Resultaat
3.1	Puntmonster	M26B	Chrysotiel

Beschrijving	Plaat achter aardgasmeter
Omgeving	Binnen
Primaire drager	Binnenwand
Asbestmateriaal	Plaat, paneel, tablet - Generiek
Bindmiddel van asbestmateriaal	Cement
Gebondenheid op basis van bindmiddel	Hecht
Hoeveelheid (oppervlakte - dikte - aantal)	• 1,00 m <sup>2</sup> - 0,30 cm - 1 stuk

Zorgvuldig beheren

- Zorg voor een veilig beheer. Vermijd het beschadigen van het asbestmateriaal. Controleer de toestand jaarlijks op wijzigingen.

- Eenvoudige handelingen: mag via doe-het-zelf of door werknemer(s) met opleidingsattest eenvoudige handelingen  
Verwijderen zonder te breken, slijpen, zagen, beitelen. Rondom liggende materiaal eerst verwijderen/loskappen zodat de plaat onaangetast verwijderd kan worden. Zorg voor gepaste persoonlijke beschermingsmiddelen: minimaal FFP3 mondkap en indien nodig Tyvec overall (minimaal Cat III type 5/6) en handschoenen.

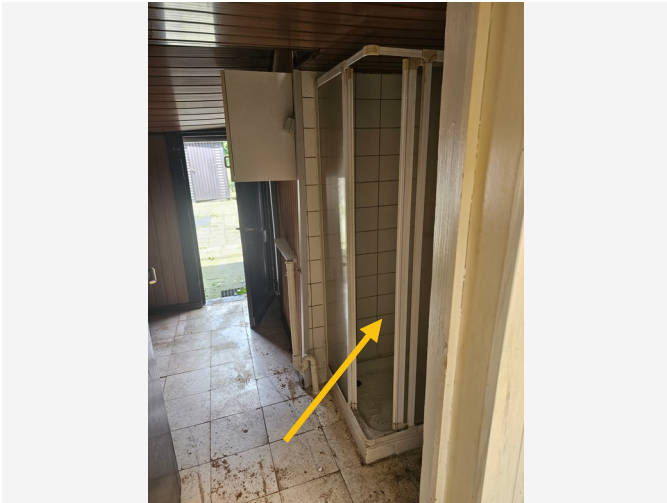
Vrije foto

Aan de muren werden als afwerking tegels bevestigd. Wandtegels kunnen bevestigd zijn met asbesthoudende lijm, in deze kan asbest aanwezig zijn. Er was geen schade aan de wanden dus kan er geen staal genomen worden op een niet-destructieve manier.

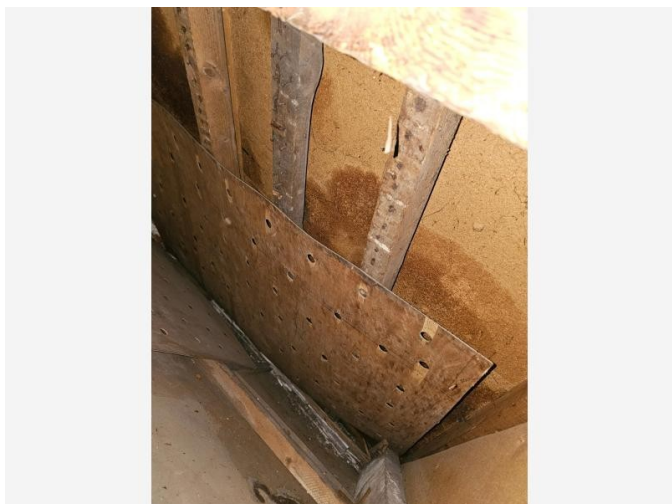
Vrije foto

In de kruipzolder zag je een deel vezelplaten aanwezig. Bij het opheffen van de dakpannen lag er een zwart zeil over en waren de platen niet bereikbaar. Voor zover we kunnen zien is dit niet asbest verdacht maar dit kan niet voor het volledige dak gegarandeerd worden.

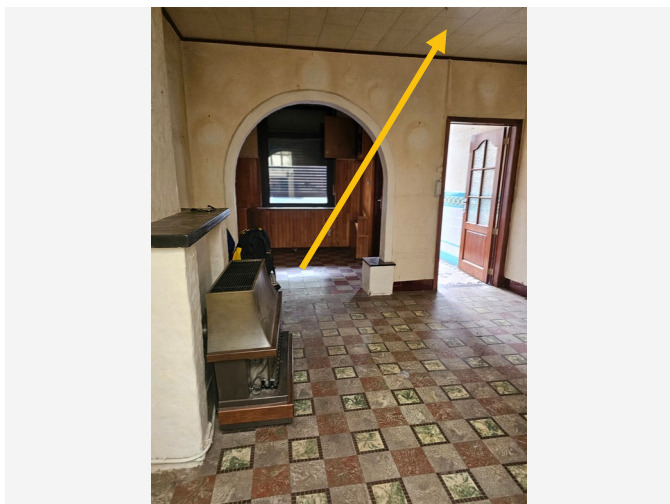
Vrije foto

De plafonds van het te inspecteren gebied zijn afgewerkt met plafond tegels of houten latten. Door een niet-destructief onderzoek mogen wij/kunnen wij geen staal nemen. Wij adviseren bij afbraak/renovatie om bijkomend onderzoek te doen.

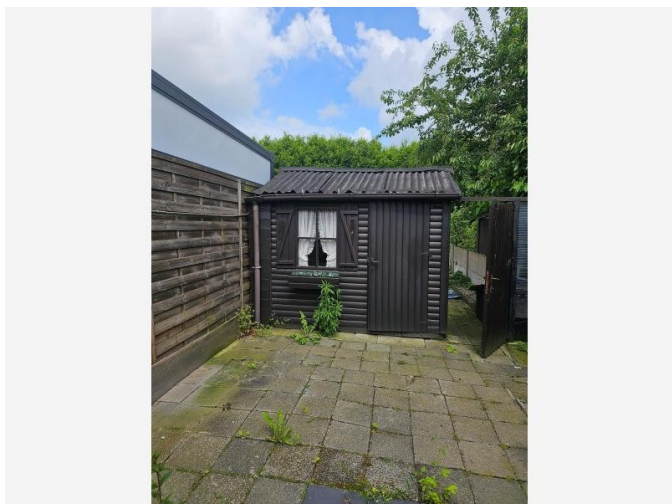
Vrije foto

Geen asbestverdachte toepassingen in het tuinhuis aangetroffen.

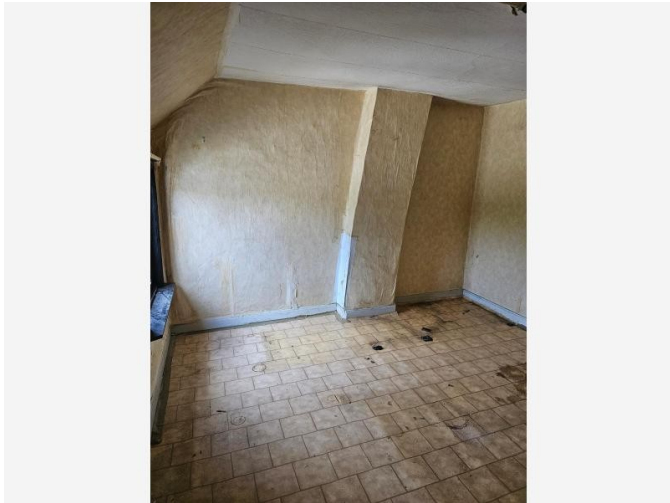
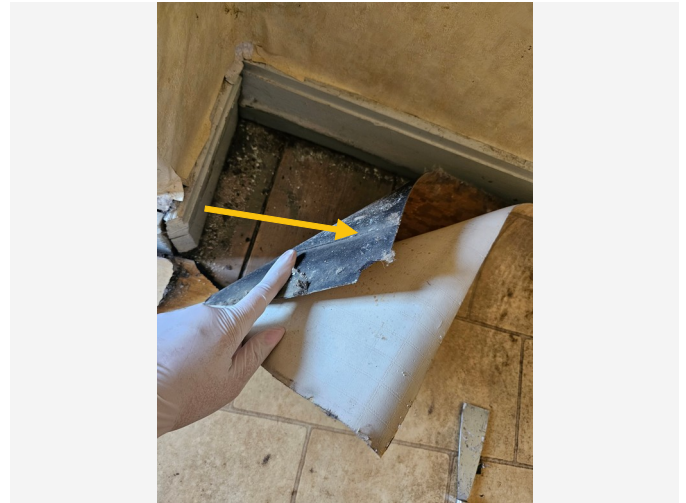
Geen asbest

#	Type	Referentie	Resultaat
8.1	Puntmonster	M3	Geen asbest

Beschrijving	Vinyl
Omgeving	Binnen
Primaire drager	Vloer
Bindmiddel van materiaal	Kunststof of -hars

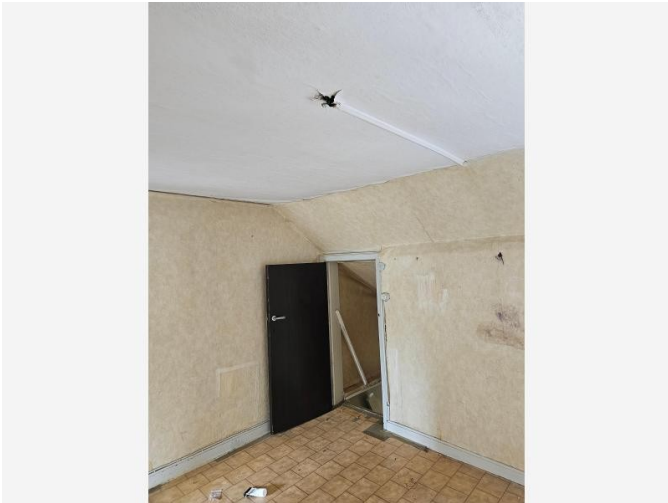
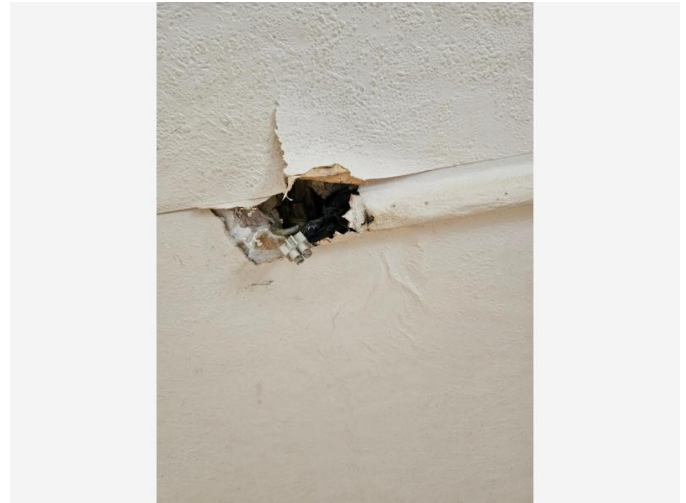
# Fiche 9: Pleister plafond

Geen asbest

#	Type	Referentie	Resultaat
9.1	Mengmonster	M2	Geen asbest

Beschrijving	Pleister plafond
Omgeving	Binnen
Primaire drager	Plafond
Bindmiddel van materiaal	Gips - kalk

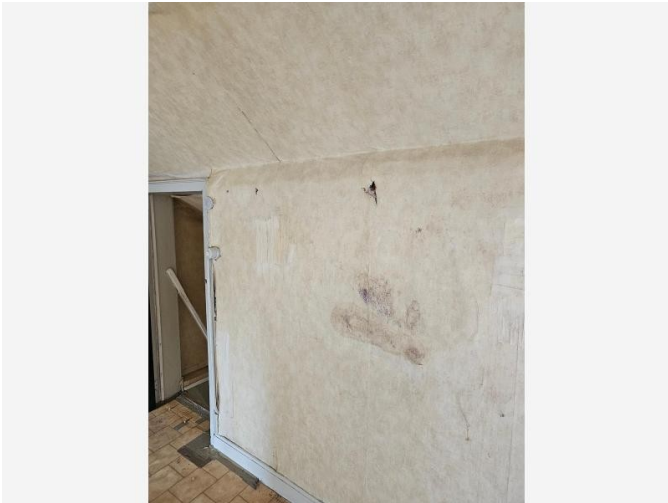
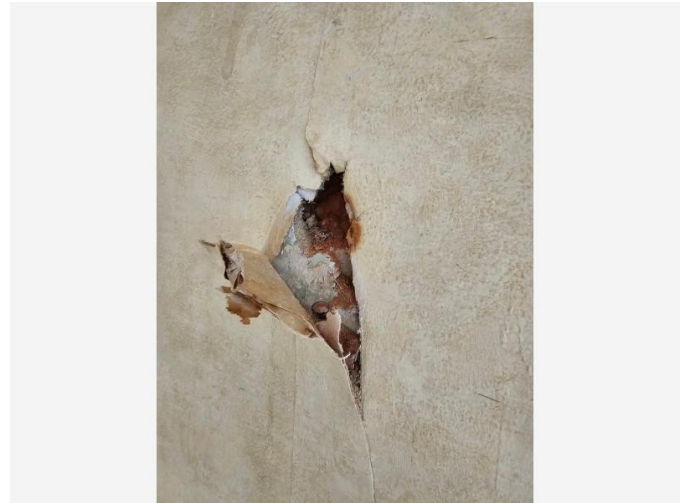
Geen asbest

#	Type	Referentie	Resultaat
10.1	Mengmonster	M1	Geen asbest

Beschrijving	Pleister muren
Omgeving	Binnen
Primaire drager	Binnenwand
