# Asbestinventarisatetest

Van Landeghemstraat 86, 9100 Sint-Niklaas

Attestnummer : 20240603-000201.000

Uitgegeven op : 03.06.2024

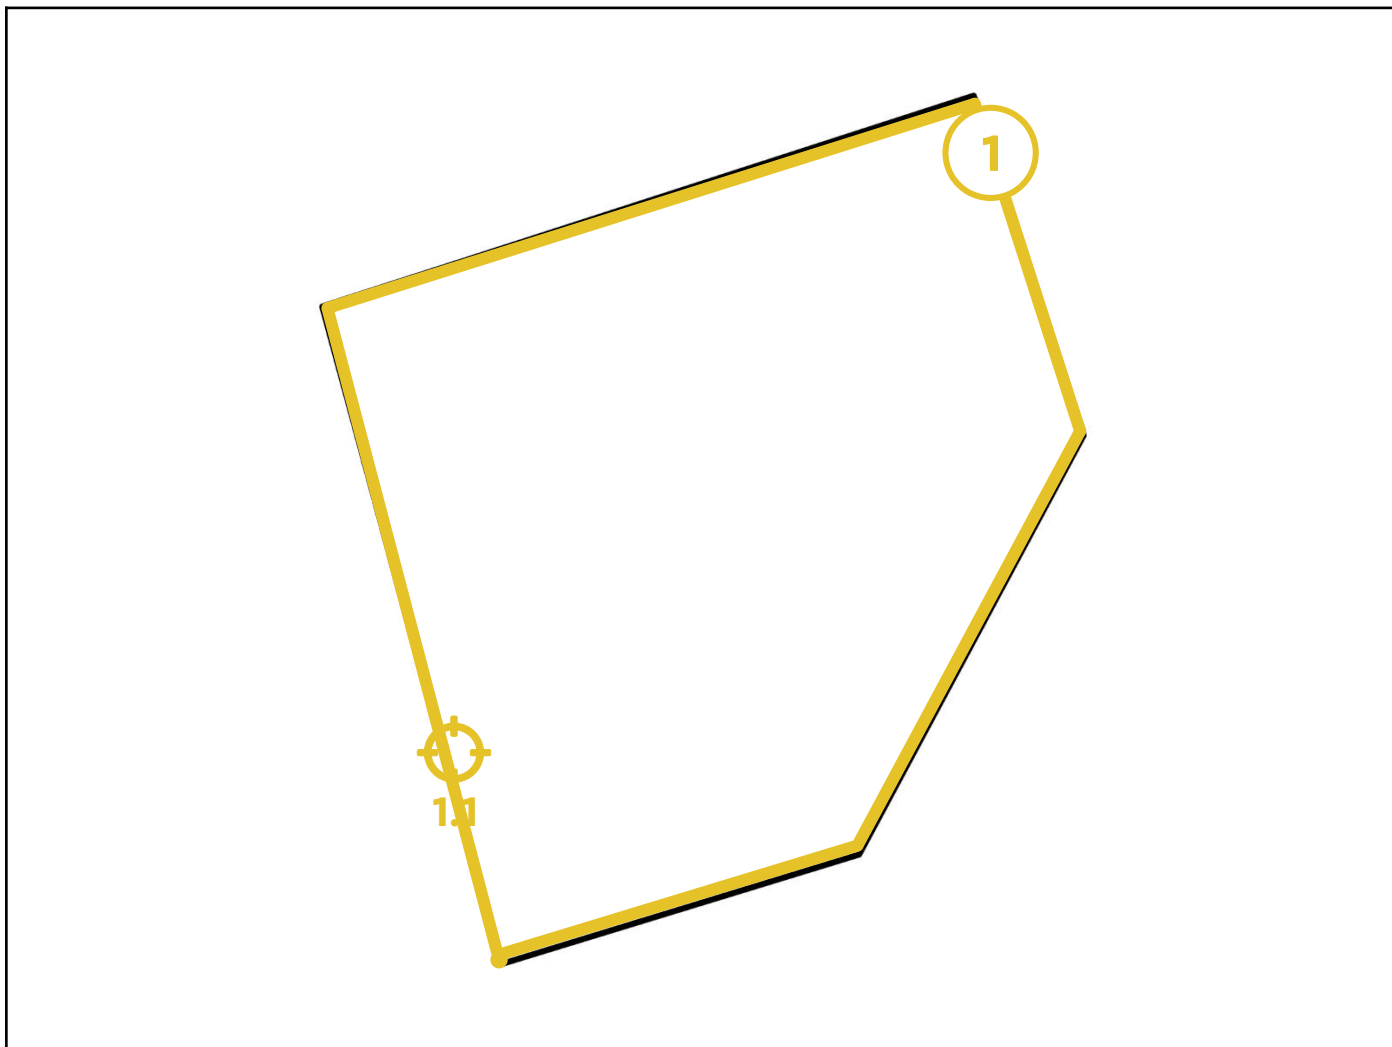
## Plan 2.1: Bijgebouw plan

Beschrijving	Type	Actie
1. Menuiserie platen wand tuinhuis	Asbestmateriaal	Zorgvuldig beheren
1.1 Code: m7 menuiserie platen tuinhuis	Puntmonster	-

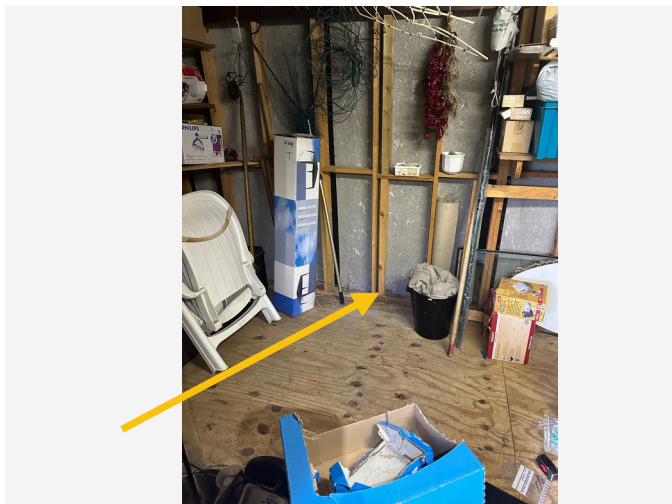
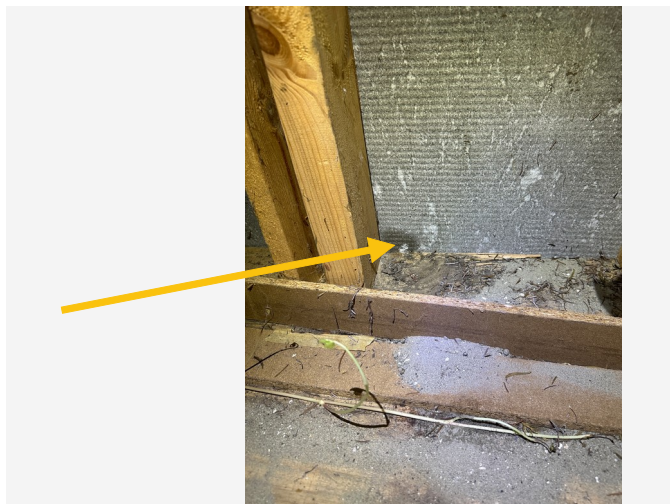
Eindbeoordeling materiaalrisico	Laag materiaalrisico en/of verlaagde kans op vezelvrijgave
Opmerking	Menuiserie platen bevatten %5 Chrysotiel.

Gebondenheid	Categorie 1: hechtgebonden in oorsprong
Asbestsoort (vezeltype)	Alleen chrysotiel
Asbestconcentratie	Laag (< 50%)
Afschermingsgraad van het gehele materiaal	Geheel of deels (ook) vrij aan de binnenlucht
Toestand van het materiaal	Licht beschadigd, licht verweerd. Intact materiaal type Pical – asbestboard of categorie III 'gebondenheid'

#	Type	Referentie	Resultaat
1.1	Puntmonster	m7 menuiserie platen tuinhuis	Chrysotiel

Beschrijving	Menuiserie platen wand tuinhuis
Omgeving	Binnen
Primaire drager	Binnenwand

<b>Asbestmateriaal</b>	Plaat, paneel, tablet - Type Menuiserite
<b>Bindmiddel van asbestmateriaal</b>	Cement
<b>Gebondenheid op basis van bindmiddel</b>	Hecht
<b>Hoeveelheid (oppervlakte - dikte - aantal)</b>	<ul style="list-style-type: none"> <li>• 36,00 m<sup>2</sup> - 0,40 cm - 1 stuk</li> </ul>
<b>Totaal volume</b>	0,144 m <sup>3</sup>
<b>Eenvoudig bereikbaar</b>	<p>Nee</p> <ul style="list-style-type: none"> <li>• Het asbestmateriaal is bedekt (uitgezonderd laag verf, coating, behang, kunststof, textiel) en het wegnemen van het bedekkende materiaal kan niet zonder het bedekkende materiaal te beschadigen.</li> </ul>
<b>Bevestigingswijze</b>	<ul style="list-style-type: none"> <li>• Genageld, geniet</li> </ul>
<b>Identificatiemethode</b>	Vaststelling met monstername
<b>Destructieve handeling voor identificatie</b>	Nee
<b>Opmerking</b>	<p>Achteraan de woning is een tuinhuis aanwezig , daar werden aan de binnenkant platen geconstateerd , type menuiserite .</p> <p>Dit zijn asbest verdachte platen , daarom werd ook een puntstaal genomen .</p>

Het asbestmateriaal valt onder de mijlpaal van 2040.

- Zorg voor een veilig beheer en verwijder dit asbestmateriaal wanneer het bij werken eenvoudig bereikbaar wordt. Controleer de toestand jaarlijks op wijzigingen.

- Eenvoudige handelingen: mag via doe-het-zelf of door werknemer(s) met opleidingsattest eenvoudige handelingen  
Langs de buitenzijde verwijderen door eerst de houten buitenschil af te nemen. De platen een voor een voorzichtig los maken en afvoeren zonder te breken of beschadigen. Vooraf de platen fixeren. Indien moeilijk los te trekken zonder beschadigen, dan onder constante verneveling werken. Zorg voor gepaste persoonlijke beschermingsmiddelen: minimaal FFP3 mondkapje en indien nodig Tyvec overall (minimaal Cat III type 5/6) en handschoenen.

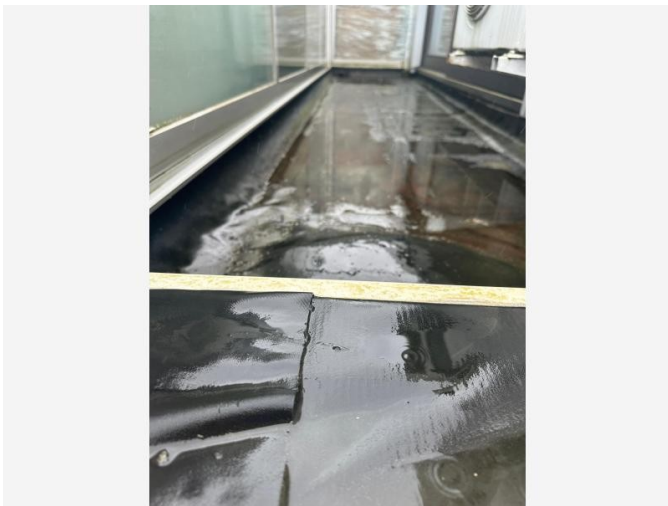
Het tuinhuis , een stuk plat dak en een stuk schuindak vooraan de woning zijn bedekt met EPDM ( rubber ).

EPDM als dakbedekking is niet asbestverdacht. Binnen dit niet-destructief onderzoek wordt er enkel een uitspraak gedaan over de waarneembare toplaag. Voor de beoordeling van eventuele onderliggende lagen en dakstructuur is een aanvullend onderzoek met destructieve handelingen nodig.

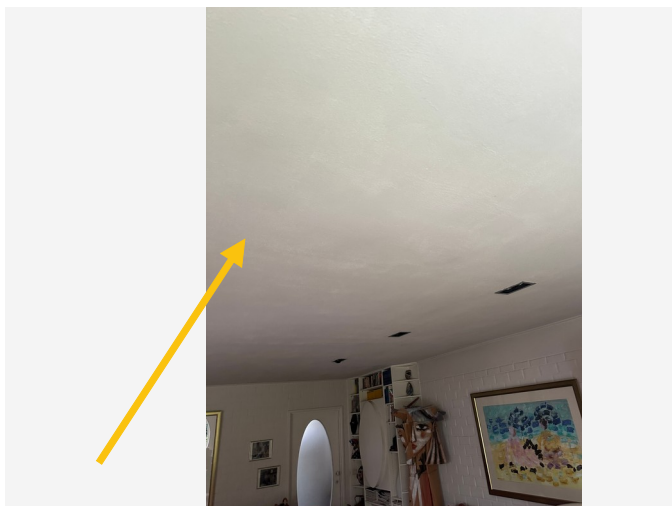
De hele woning beschikt over valse plafonds , het is niet duidelijk wat erachter aanwezig is , hiervoor is destructief onderzoek voor nodig .

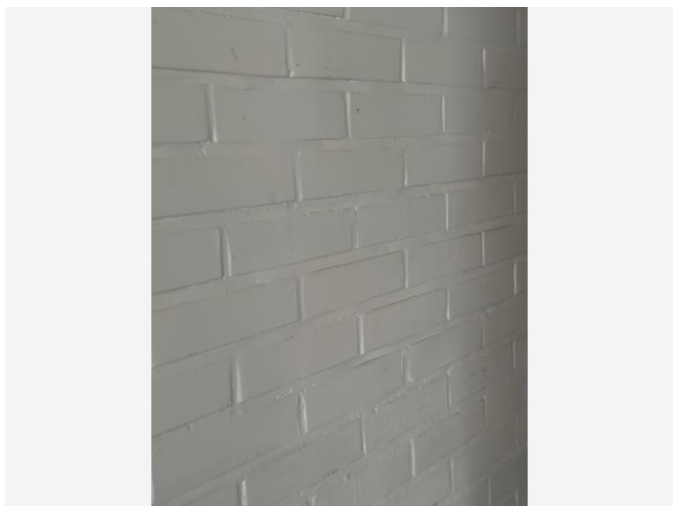
Alle wanden van de woning hebben geen asbest verdacht pleisterwerk , bereft stenen muren .

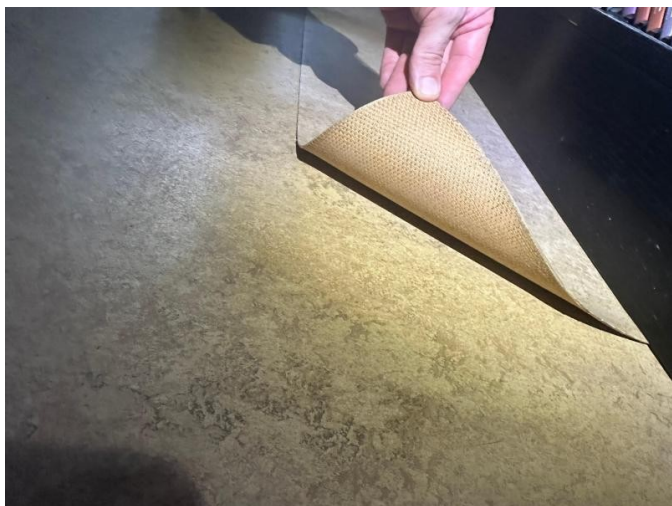
In de woning zijn er 2 ruimtes waar er vinyl vloeren aanwezig zijn , deze zijn wit en flexibel => niet asbest verdacht .

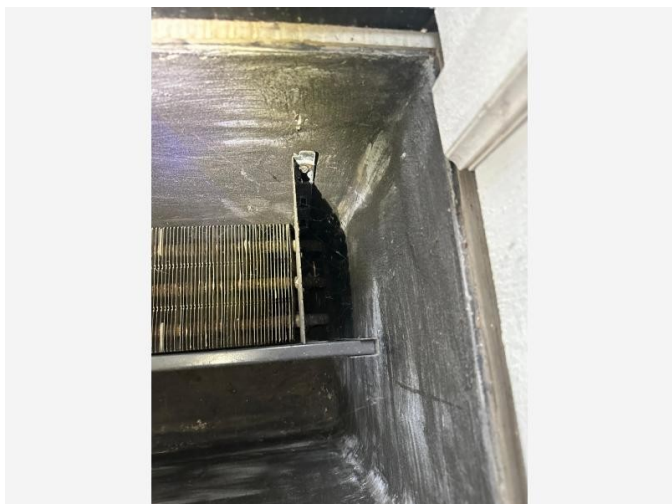
De CV-ketel werd recent nog vernieuwd ( 2012 ) en ook aan de convectoren werden er geen asbest verdachte platen geconstateerd .

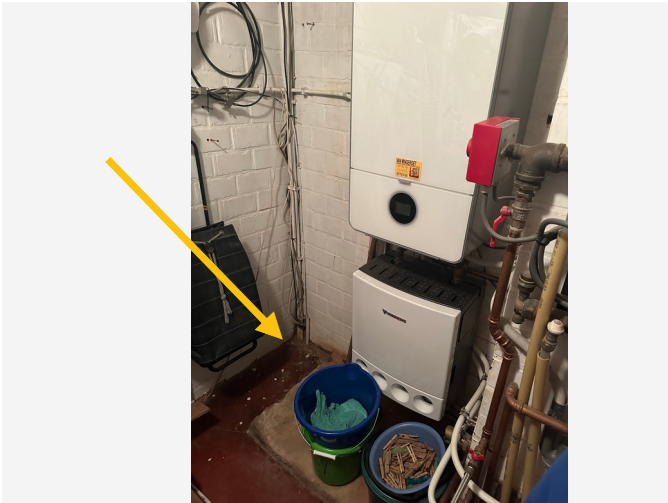
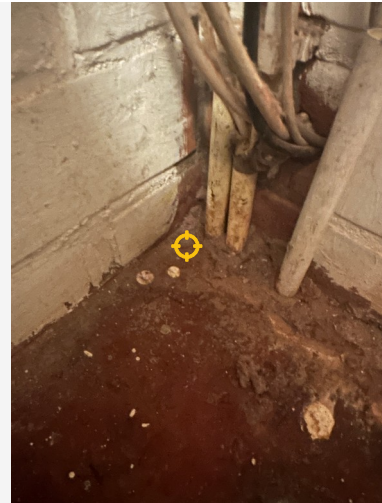
## Fiche 7: Vloer met coating stookruimte

Geen asbest

#	Type	Referentie	Resultaat
7.1	Puntmonster	m23 cement vloer + coating	Geen asbest

Beschrijving	Vloer met coating stookruimte
Omgeving	Binnen
Primaire drager	Vloer
Bindmiddel van materiaal	Cement

<b>Gebondenheid op basis van bindmiddel</b>	Hecht
<b>Hoeveelheid (oppervlakte - dikte - aantal)</b>	• 5,50 m <sup>2</sup> - 2,00 cm - 1 stuk
<b>Totaal volume</b>	0,11 m <sup>3</sup>
<b>Identificatiemethode</b>	Vaststelling met monstername
<b>Destructieve handeling voor identificatie</b>	Nee
<b>Opmerking</b>	In de stookruimte is een vloer met coating aangetroffen .  Dit is een asbest verdachte toepassing , daarom werd ook staal genomen .
