Asbestinventarisatetest

Oude-Bruglaan 112B/6, 9160 Lokeren

Attestnummer : 20241009-000273.000

Uitgegeven op : 09.10.2024

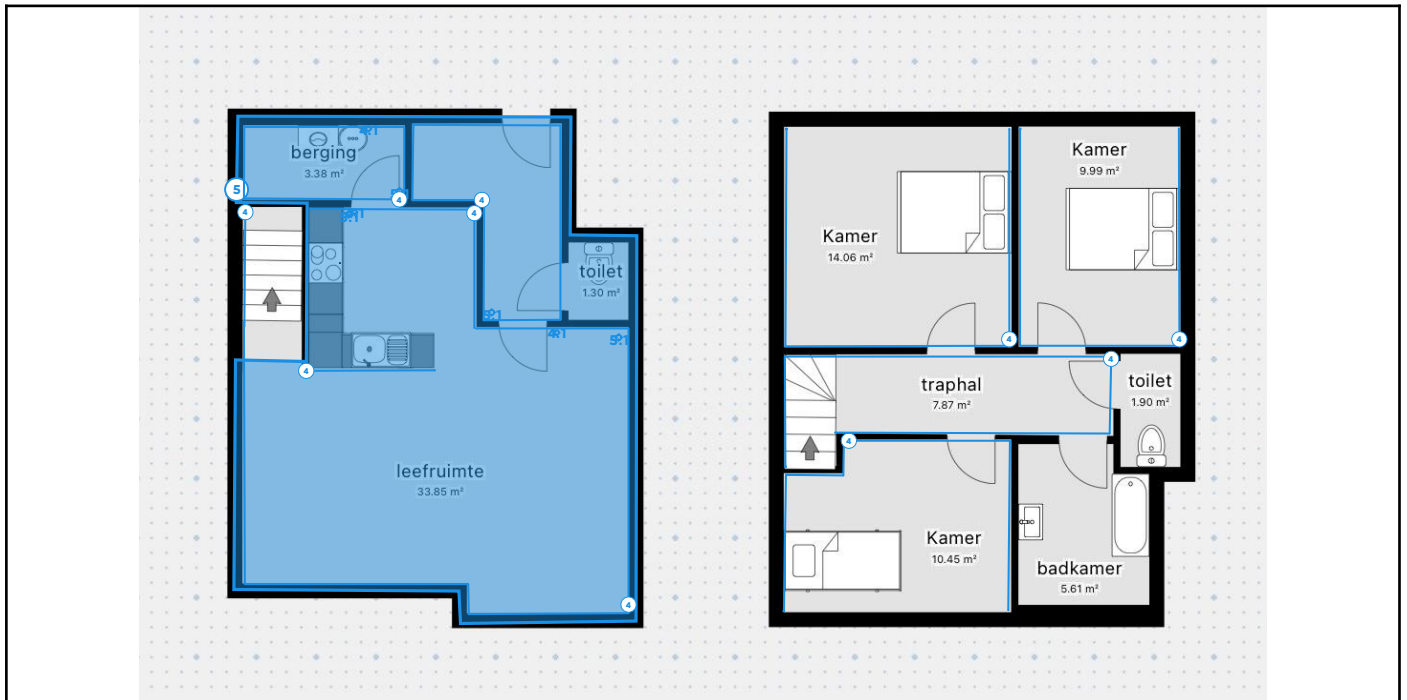
Plan 1.1: 2e + 3e

Beschrijving	Type	Actie
4. PLEISTER MUREN	Geen asbest	-
4.1 Code: M1 Muurpleister	Mengmonster	-
5. PLEISTER PLAFOND	Geen asbest	-
5.1 Code: M02 - PLEISTERPLAFOND	Mengmonster	-

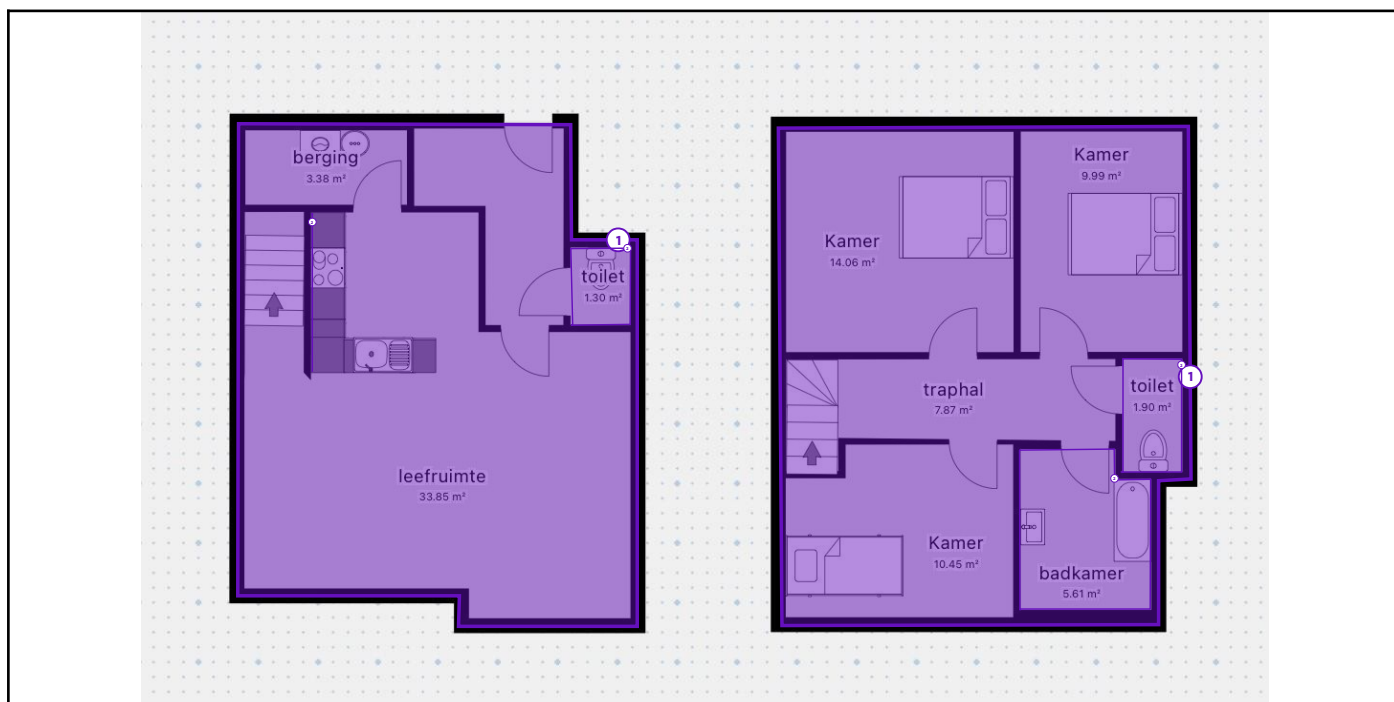
Plan 1.2: 2e + 3e

Beschrijving	Type	Actie
1. VLOER	Advies	-
2. WANDTEGELLIJMLAAG - KEUKEN/BADKAMER/TOILET	Advies	-

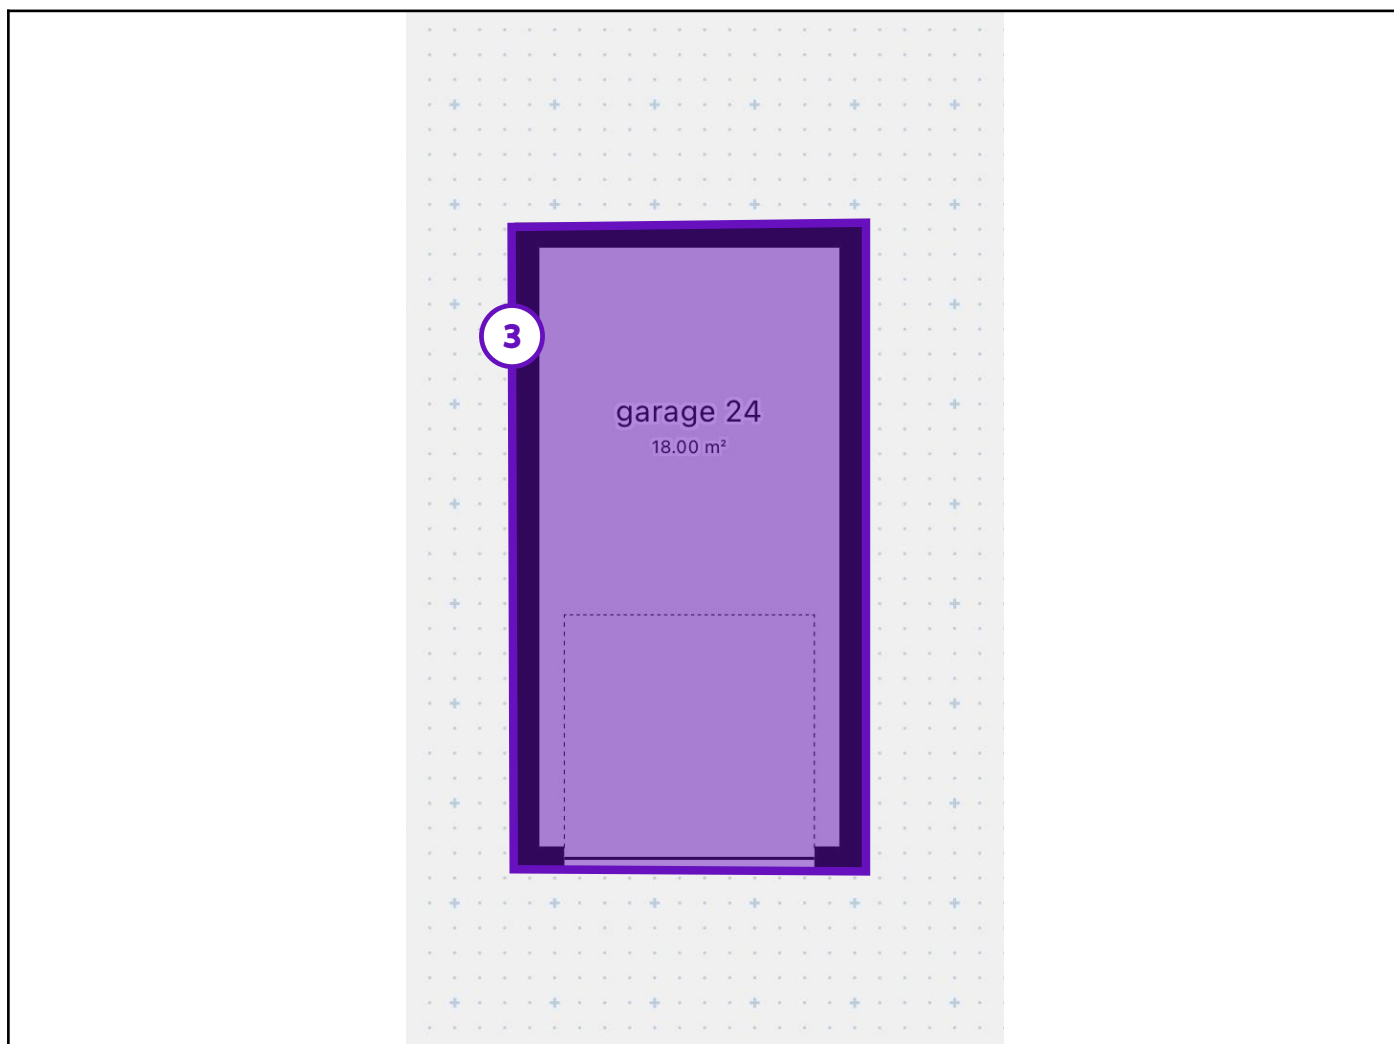
Plan 1.3: garage nr 24

Beschrijving	Type	Actie
3. GARAGE 24	Advies	-

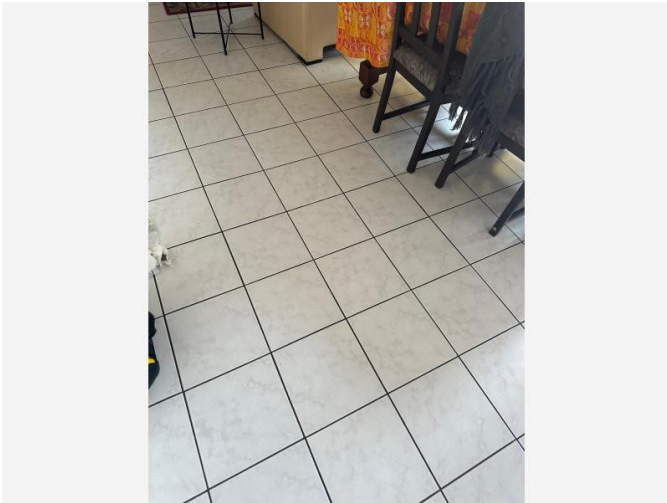
In het inspectie gebied werden er geen asbest verdachte vloeren aangetroffen , mocht later blijken dat er nog andere vloeren eronder aanwezig zijn , dan was dit niet inspecteerbaar in het kader van een niet destructief onderzoek .

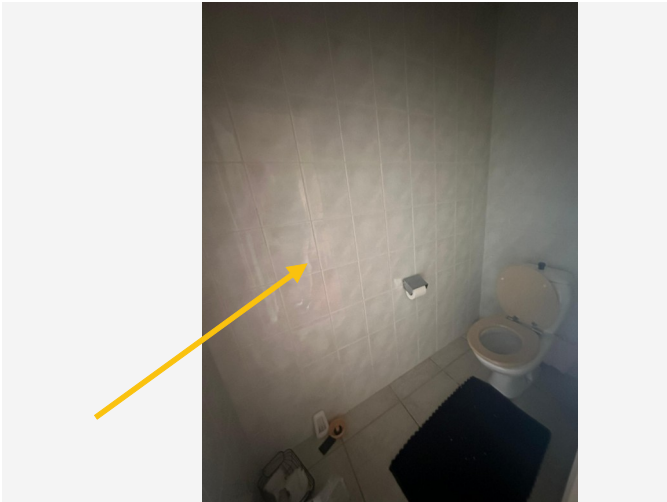
Fiche 2: WANDTEGELLIJMLAAG - KEUKEN/BADKAMER/TOILET

Aan de muren werden als afwerking faience bevestigd . Wandtegels kunnen bevestigd zijn met lijm, in deze kan asbest aanwezig zijn. Er was geen schade aan de wanden dus kan er geen staal genomen worden op een niet-destructieve manier

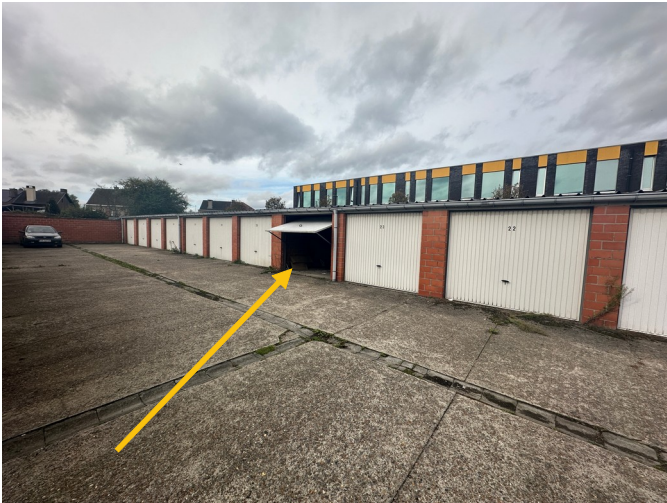
Bij het appartement is een garage gekoppeld .

Deze ligt achter het gebouw (doorgang door het gebouw)

Daar werden geen asbest verdachte toepassingen aangetroffen

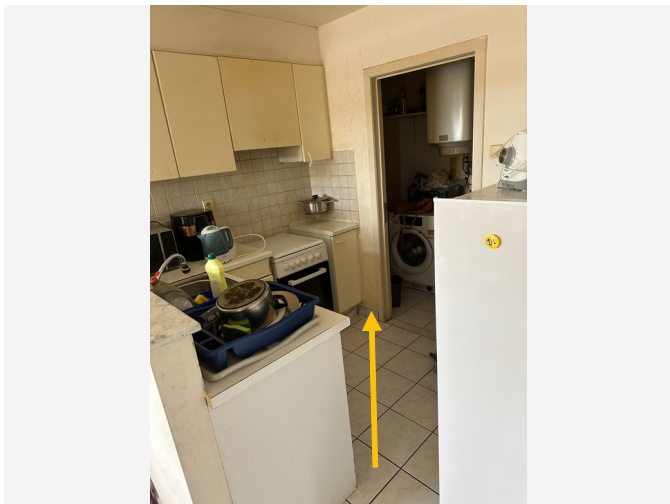
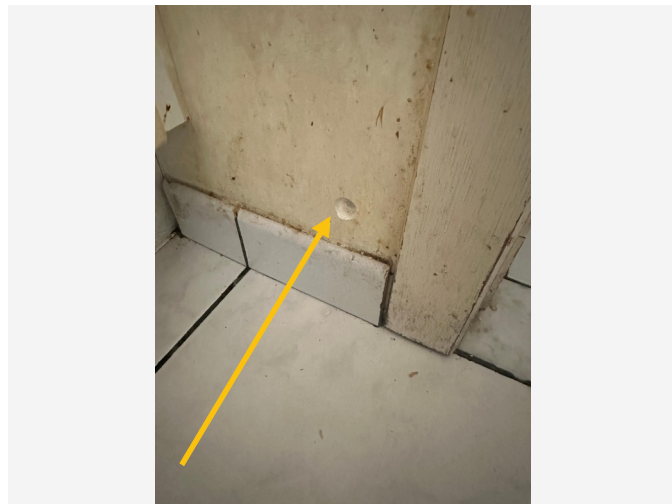
Fiche 4: PLEISTER MUREN

Geen asbest

#	Type	Referentie	Resultaat
4.1	Mengmonster	M1 Muurpleister	Geen asbest

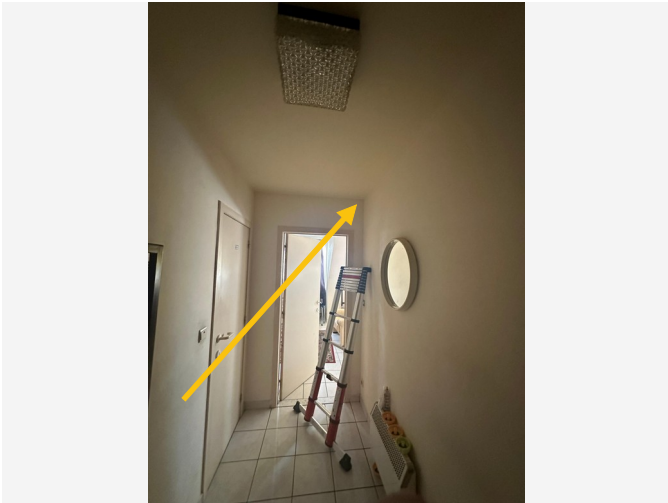
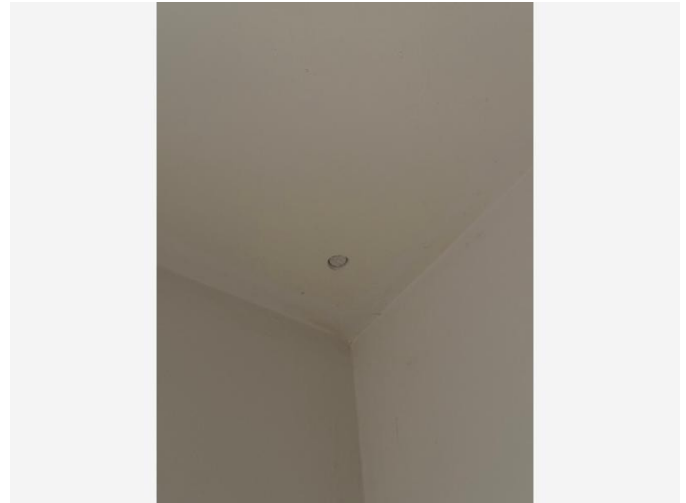
Fiche 5: PLEISTER PLAFOND

Geen asbest

#	Type	Referentie	Resultaat
5.1	Mengmonster	M02 - PLEISTERPLAFOND	Geen asbest
