Asbestinventarisatetest

Snepstraat 51, 9160 Lokeren

Attestnummer : 20241016-000218.000

Niet-asbestveilig

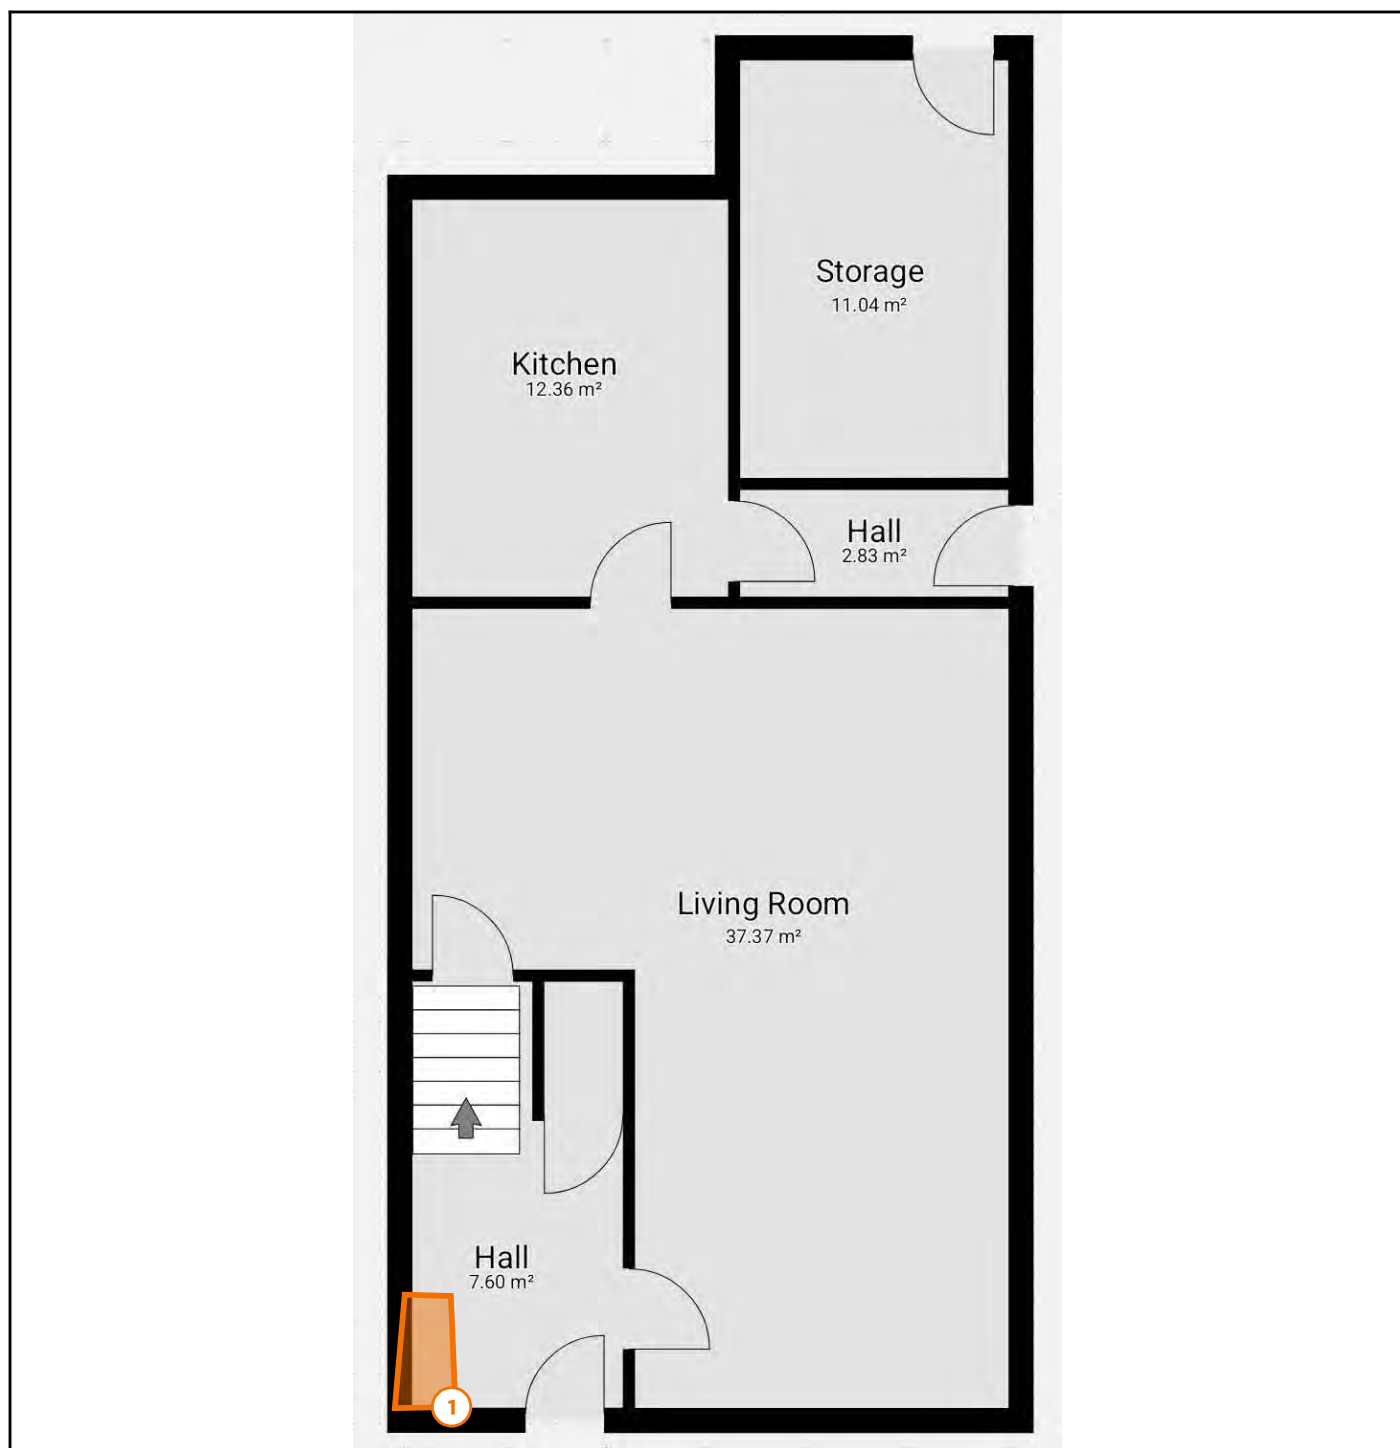
Plan 1.1: BAKELIET - TELLERKAST

Beschrijving	Type	Actie
1. BAKELIET - TELLERKAST	Asbestmateriaal	Verwijderen

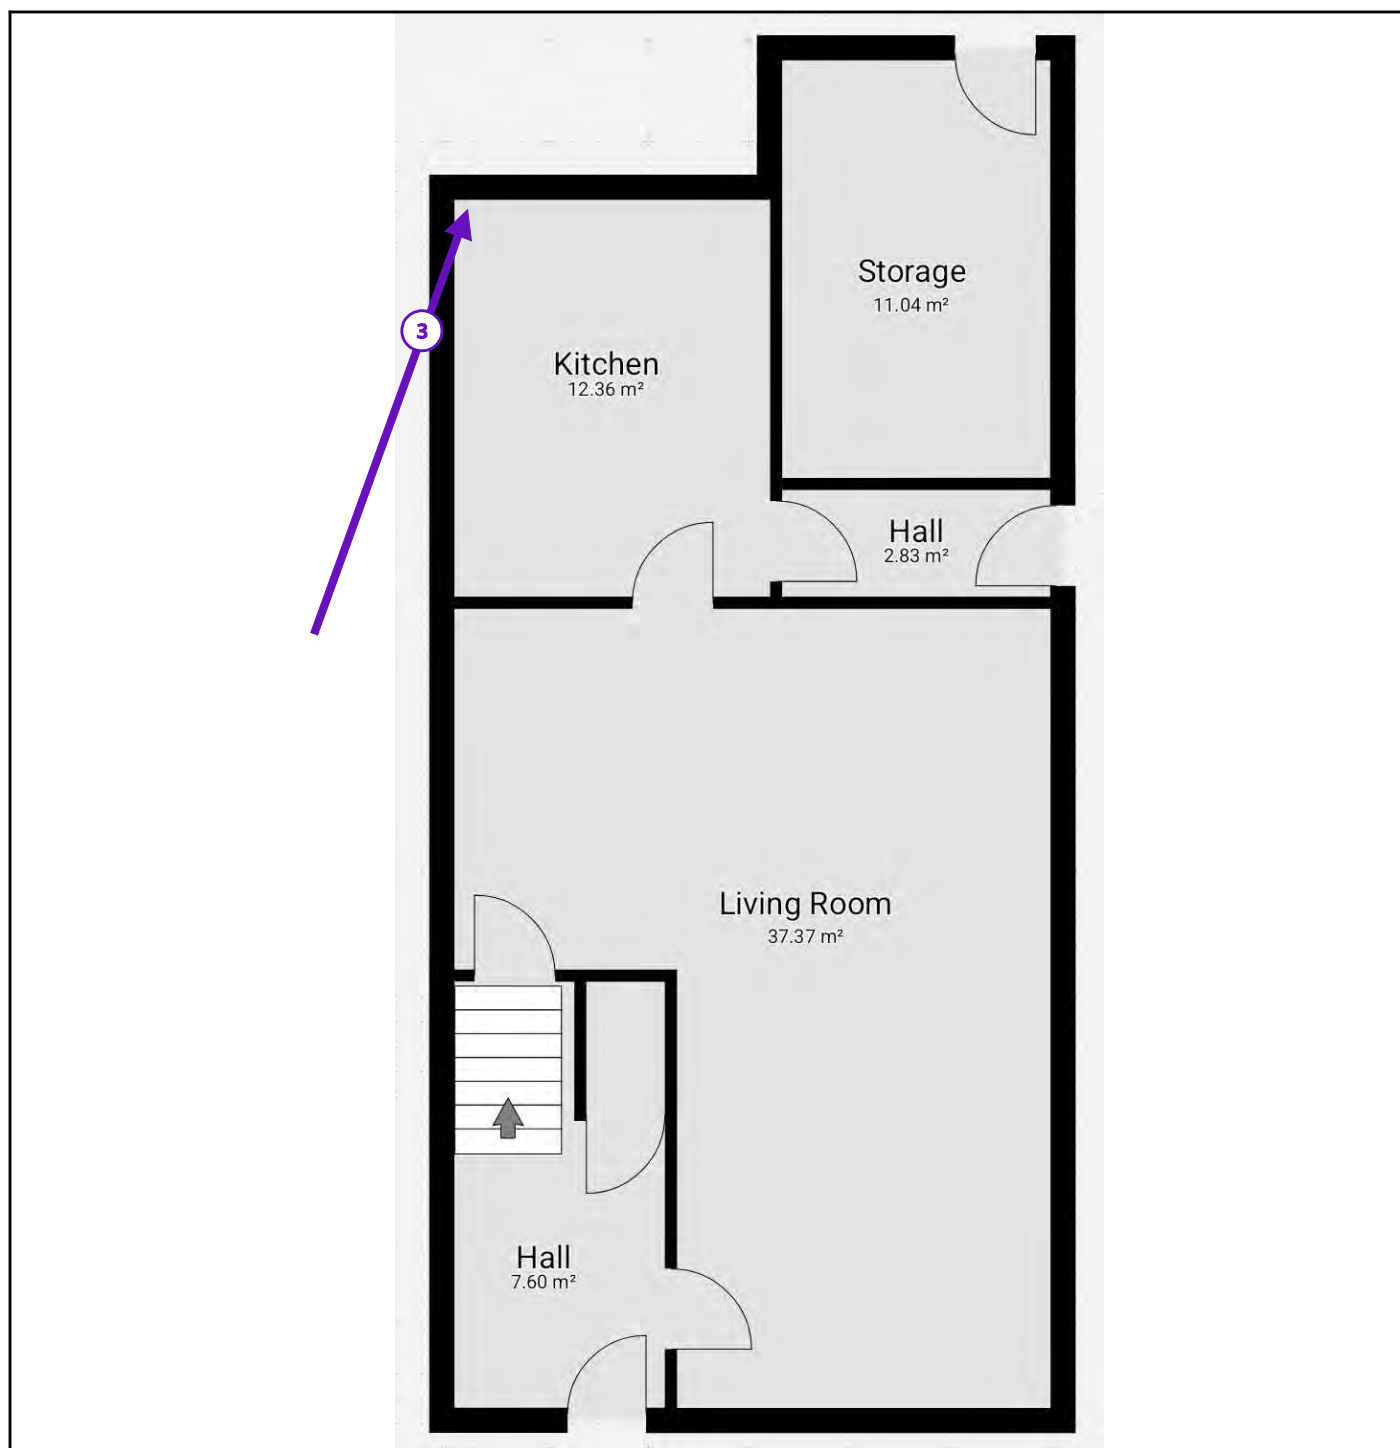
Plan 1.2: BINNENZIJDE SCHOUW

Beschrijving	Type	Actie
3. BINNENZIJDE SCHOUW	Beperking	-

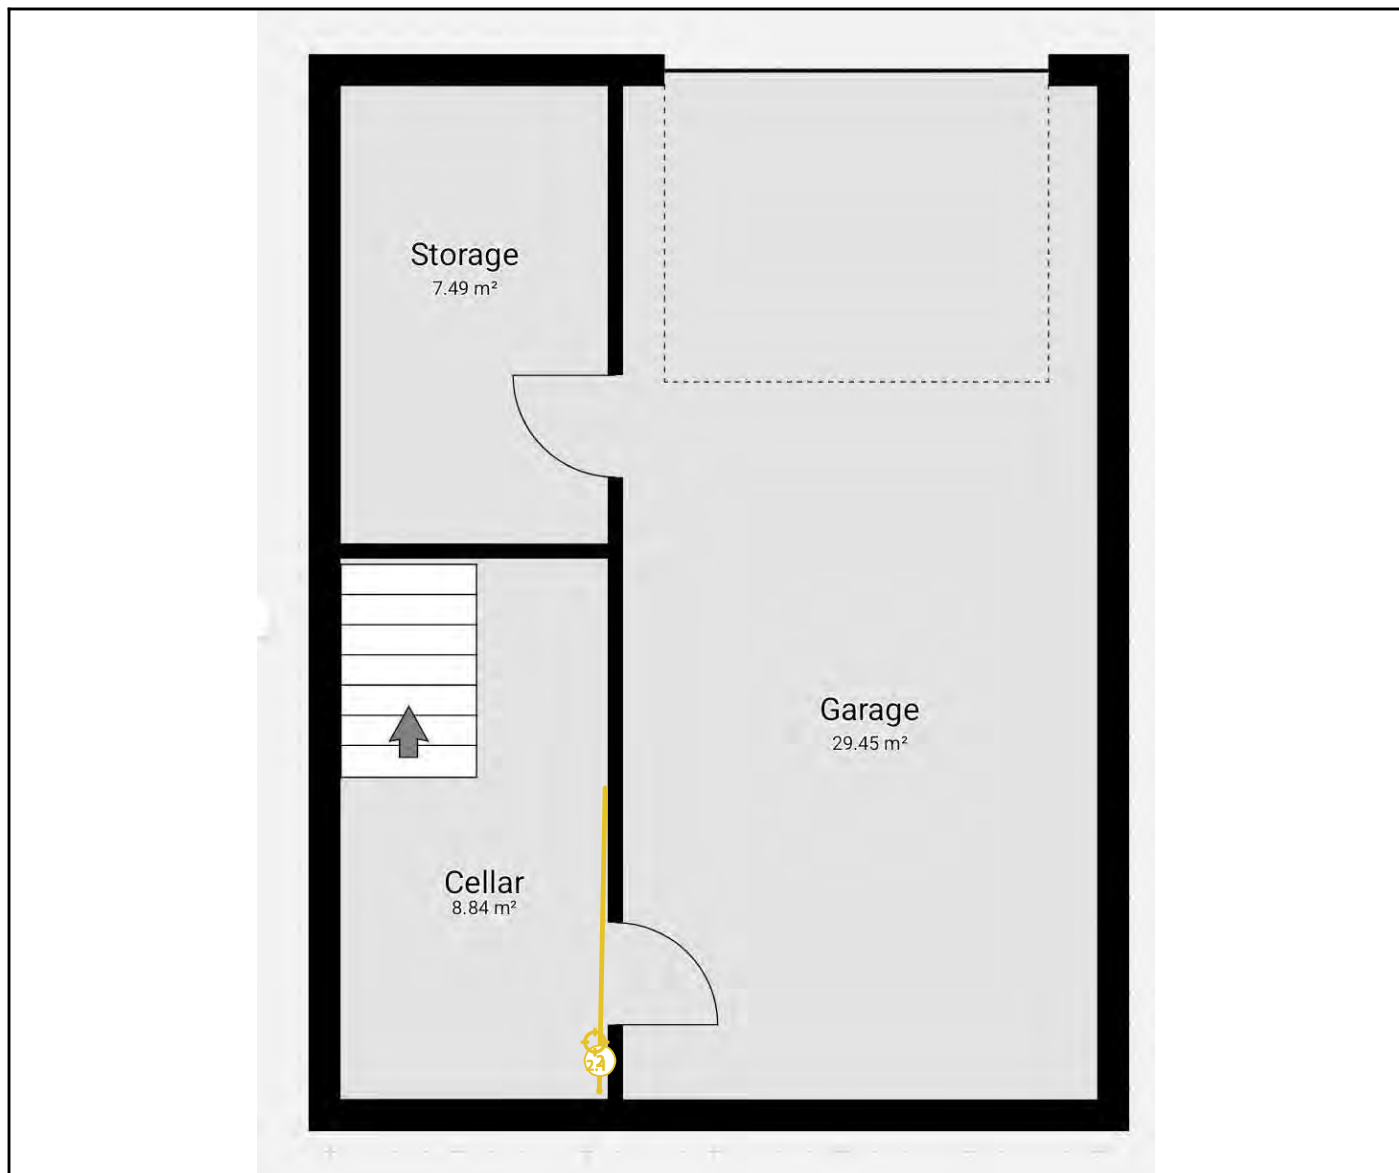
Plan 1.5: M24 - CEMENTBUIS

Beschrijving	Type	Actie
2. M24 - CEMENTBUIS	Asbestmateriaal	Zorgvuldig beheren
2.1 Code: m24 cementbuis	Puntmonster	-

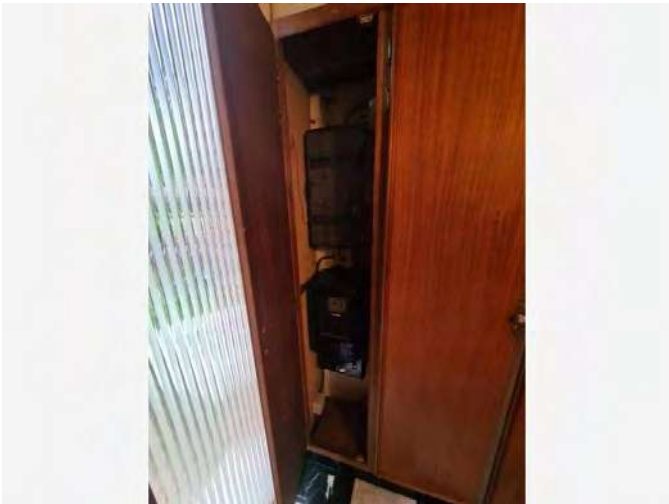
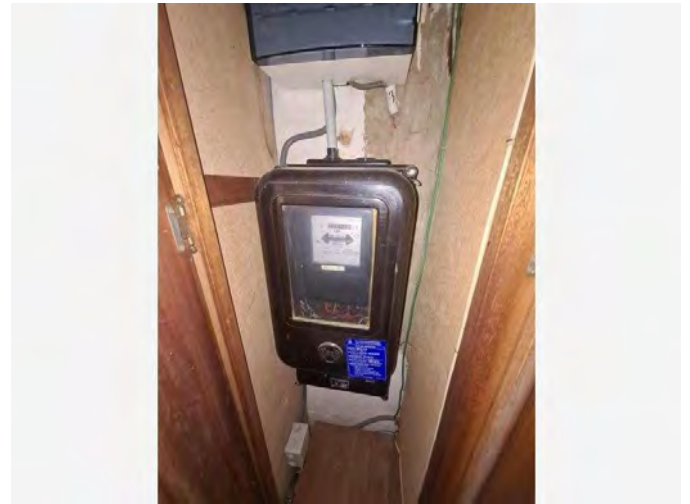
Eindbeoordeling materiaalrisico	Verhoogd materiaalrisico en/of verhoogde kans op vezelvrijgave
---------------------------------	--

Gebondenheid	Categorie 1: hechtgebonden in oorsprong
Asbestsoort (vezeltype)	Crocidoliet aanwezig
Asbestconcentratie	Laag (< 50%)
Afschermingsgraad van het gehele materiaal	Geheel of deels (ook) vrij aan de binnenlucht
Toestand van het materiaal	Licht beschadigd, licht verweerd. Intact calciumsilicaatmateriaal of categorie III 'gebondenheid'

Beschrijving	BAKELIET - TELLERKAST
Omgeving	Binnen
Primaire drager	Communicatie en elektrische infrastructuur en uitrusting
Asbestmateriaal	Plaat, paneel, tablet - Type Bakeliet
Bindmiddel van asbestmateriaal	Kunststof of -hars
Gebondenheid op basis van bindmiddel	Hecht
Hoeveelheid (oppervlakte - dikte - aantal)	<ul style="list-style-type: none">• 1,00 m² - 0,50 cm - 1 stuk
Totaal volume	0,005 m ³
Eenvoudig bereikbaar	Ja
Bevestigingswijze	<ul style="list-style-type: none">• Geschroefd
Identificatiemethode	Vaststelling zonder monstername
Destructieve handeling voor identificatie	Nee
Opmerking	Bakeliet kan asbesthoudend zijn en kan enkel uitgesloten worden via een negatieve analyse. Monstername is echter niet mogelijk omdat element nog in werking is .

Verwijderen

- Zorg voor een veilig beheer. Vermijd het beschadigen van het asbestmateriaal. Controleer de toestand jaarlijks op wijzigingen.

- Eenvoudige handelingen: mag via doe-het-zelf of door werknemer(s) met opleidingsattest eenvoudige handelingen
Bakeliet schakeldoos/zekerkast/teller:
Er is een teller van fluvius aanwezig, deze mag alleen de nutsmaatschappij verwijderen.

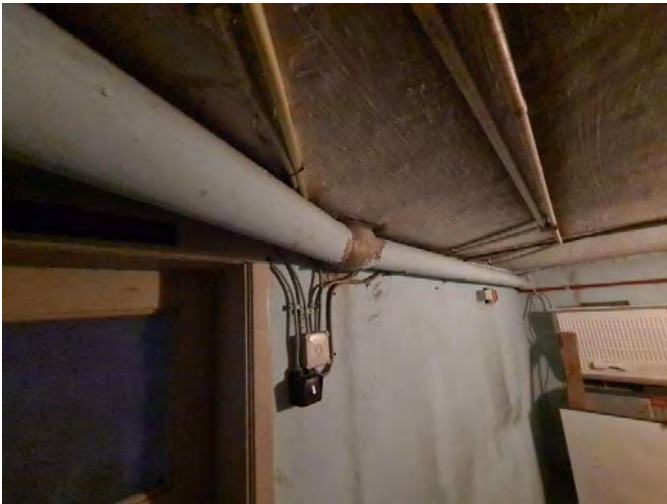
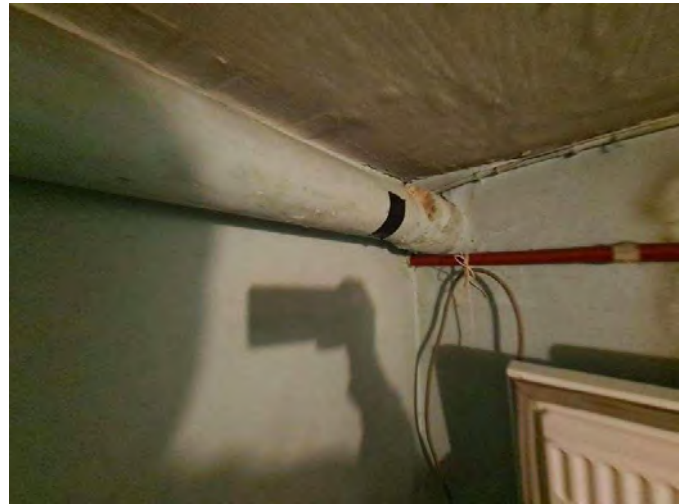
Eindbeoordeling materiaalrisico	Zeer laag materiaalrisico en/of zeer lage kans op vezelvrijgave
---------------------------------	---

Gebondenheid	Categorie 1: hechtgebonden in oorsprong
Asbestsoort (vezeltype)	Alleen chrysotiel
Asbestconcentratie	Laag (< 50%)
Afschermingsgraad van het gehele materiaal	Geheel of deels (ook) vrij aan de binnenlucht
Toestand van het materiaal	Onbeschadigd, niet verweerd

#	Type	Referentie	Resultaat
2.1	Puntmonster	m24 cementbuis	Chrysotiel

Beschrijving	M24 - CEMENTBUIS
Omgeving	Binnen
Primaire drager	Infrastructuur hemelwater (opvang en afvoer)
Asbestmateriaal	Buis, koker, leiding, pijp, doorvoer
Bindmiddel van asbestmateriaal	Cement
Gebondenheid op basis van bindmiddel	Hecht
Hoeveelheid (lengte - omtrek - dikte - aantal)	<ul style="list-style-type: none">• 3,00 m - 45,00 cm - 1,50 cm - 1 stuk
Totaal volume	0,02 m ³
Eenvoudig bereikbaar	Ja
Bevestigingswijze	<ul style="list-style-type: none">• Geklemd
Identificatiemethode	Vaststelling met monstername
Destructieve handeling voor identificatie	Nee
Opmerking	In de woning werd een cementbuis geconstateerd . Deze is asbest verdacht , daarom werd er volgens het inspectieprotocol staalname uitgevoerd

Zorgvuldig beheren

- Zorg voor een veilig beheer. Vermijd het beschadigen van het asbestmateriaal. Controleer de toestand jaarlijks op wijzigingen.

- Eenvoudige handelingen: mag via doe-het-zelf of door werknemer(s) met opleidingsattest eenvoudige handelingen
Eenvoudige handelingen: mag via doe-het-zelf of door werknemer(s) met opleidingsattest eenvoudige handelingen . het materiaal in zijn geheel verwijderen. Zorg voor gepaste persoonlijke beschermingsmiddelen: minimaal FFP3 mondkapje en wegwerphandschoenen.

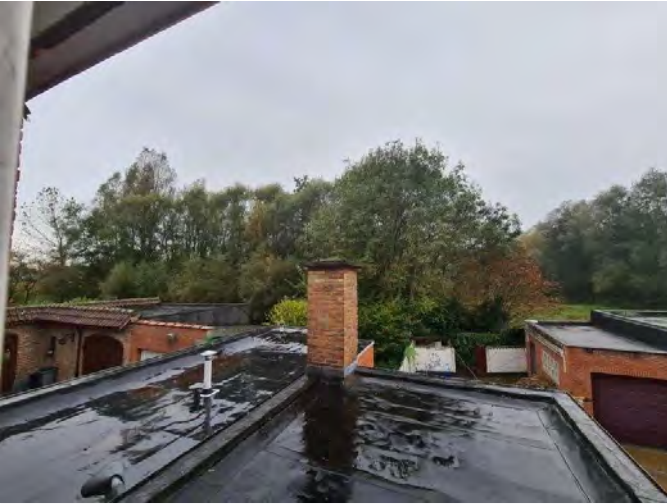
Situeringfoto

Tijdelijke beperking

Reden: Slotvaste toegangspoort, -deur of -luik

Uitleg van de asbestdeskundige: Binnekant van schouw is niet inspecteerbaar door een niet destructieve onderzoek. eigenaar moet een aanvullende onderzoek aanvragen als hij/zij wil dit fiche uitsluiten.

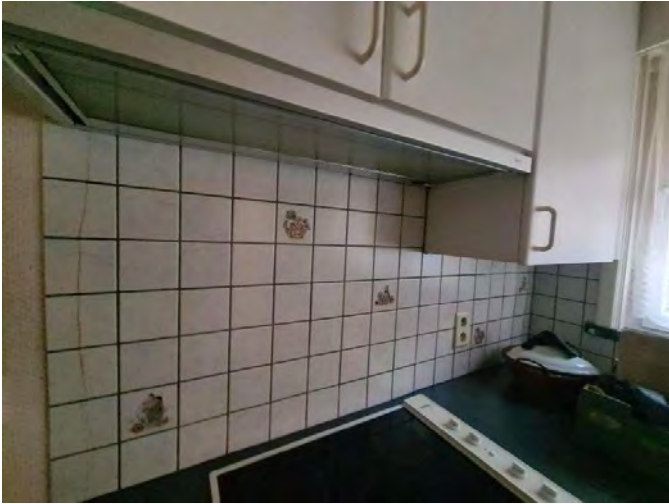
Vrije foto

Aan de muren werden als afwerking faience bevestigd . Wandtegels kunnen bevestigd zijn met lijm, in deze kan asbest aanwezig zijn. Er was geen schade aan de wanden dus kan er geen staal genomen worden op een niet-destructieve manier.

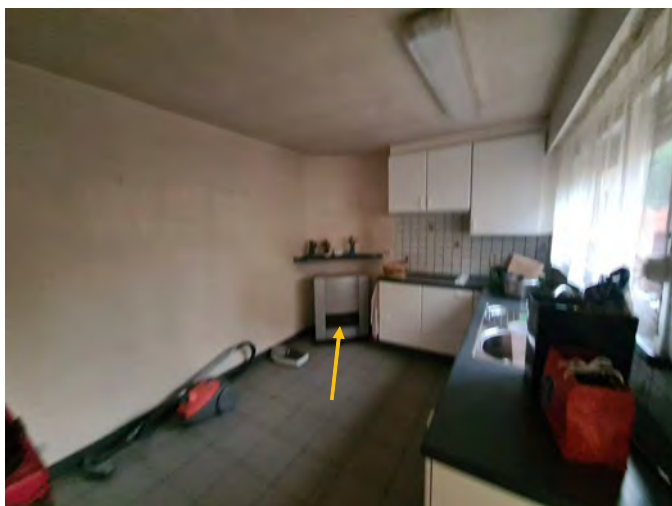
In de leefruimte staat een kachel , deze heeft dichtingstouwen => niet asbest verdacht

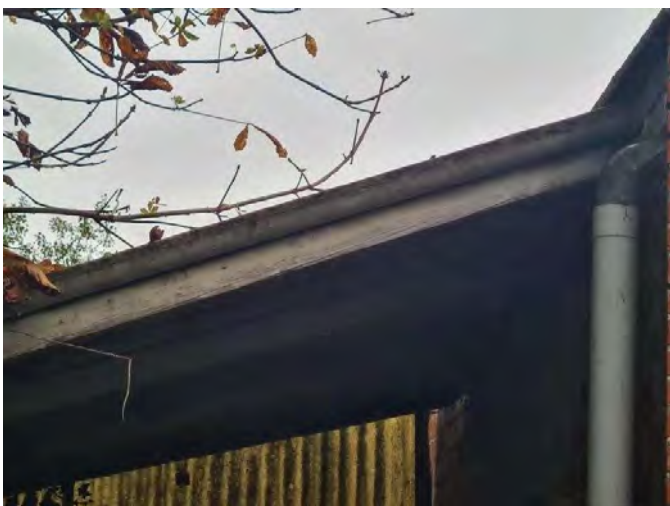
Vrije foto

aan de garage buiten perceel, er is een afdak met golfplaten. deze zijn mogelijks asbesthoudend golfplaten

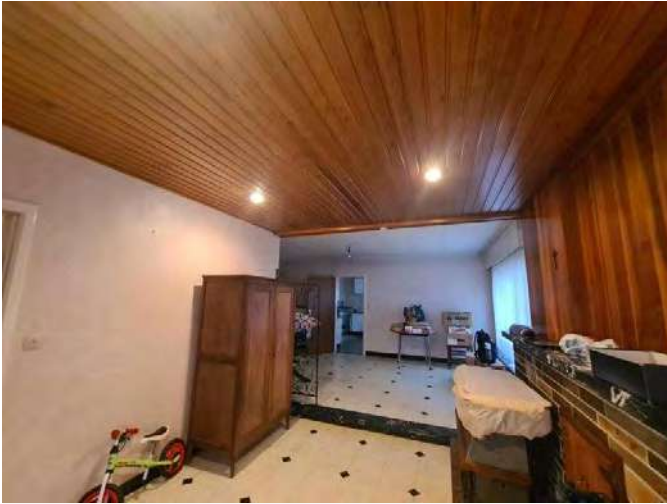
Vrije foto

Het plafond van het te inspecteren gebied zijn afgewerkt met gipsplaten. Er is een mogelijkheid dat er asbesthoudend materiaal aanwezig is achter het valse plafond. Door een niet-destructief onderzoek mogen wij/kunnen wij geen staal nemen. Wij adviseren bij afbraak/renovatie om bijkomend onderzoek te doen.

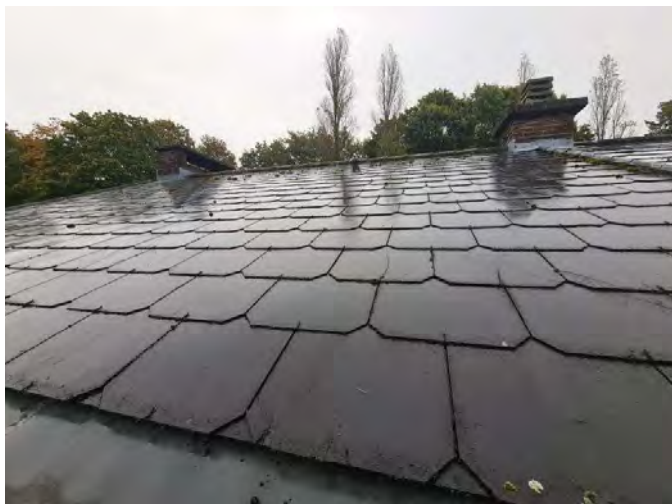
Vrije foto

onderdak niet mogelijk om te inspecteren of er een onderdakplaat aanwezig is of niet. Dus het is mogelijk dat niet enkel een onderdak aanwezig is maar ook mogelijk asbesthoudend. om deze uitsluiten, enkel met het volgende: bewijsdocumenten zoals factuur van volledige dak renovatie na 2001, en aanvullende onderzoek bijvragen & in geval van afbraak of renovatie een staalname uitvoeren.

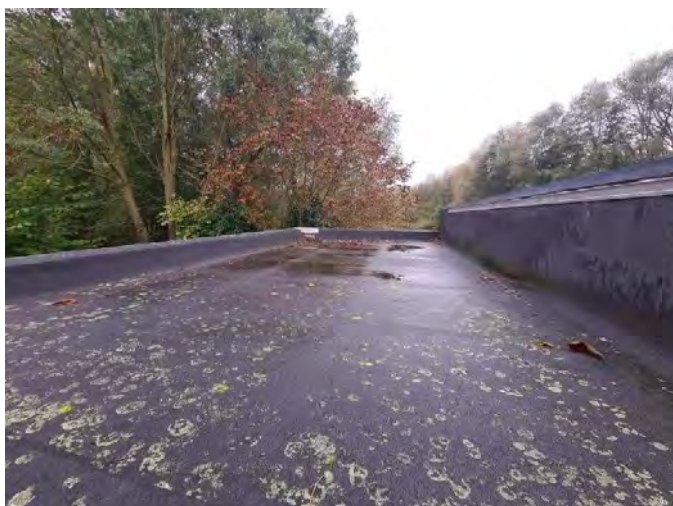
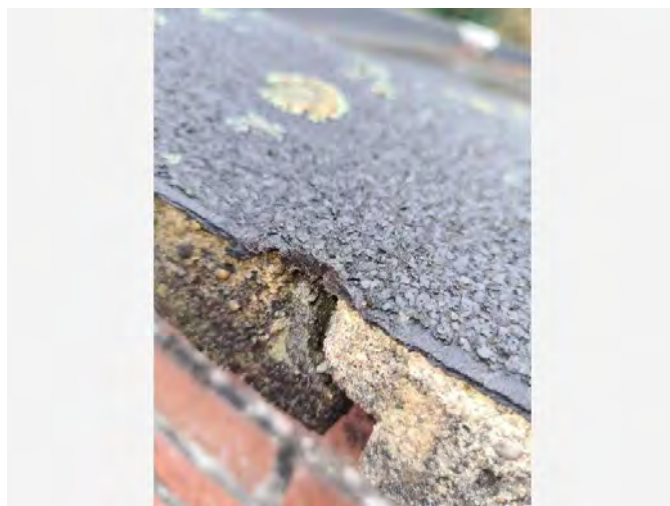
Fiche 9: M08 - ROOFING - garage

Geen asbest

#	Type	Referentie	Resultaat
9.1	Puntmonster	M08 - ROOFING	Geen asbest

Beschrijving	M08 - ROOFING - garage
Omgeving	Buiten
Primaire drager	Plat dak
Bindmiddel van materiaal	Bitumen (roofing, teer, asfalt)
Gebondenheid op basis van bindmiddel	Hecht
Hoeveelheid (oppervlakte - aantal)	• 25,00 m ² - 1 stuk
Totale oppervlakte	25,00 m ²
Identificatiemethode	Vaststelling met monsternamen
Destructieve handeling voor identificatie	Nee
Opmerking	Er werd een plat dak geconstateerd , daar werd roofing gebruikt als dakbedekking . Roofing is asbest verdacht .

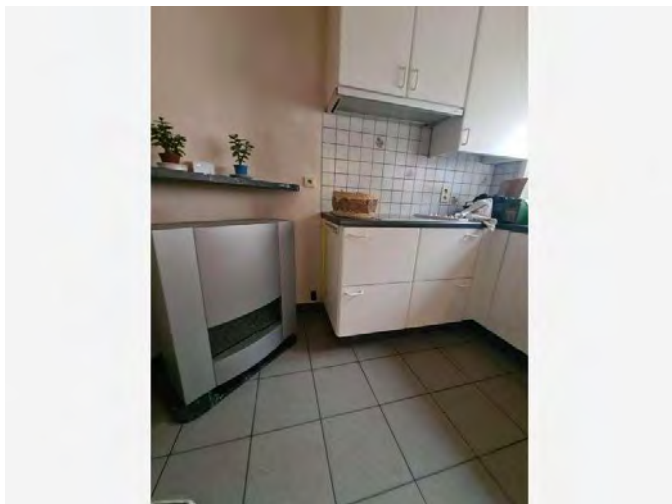
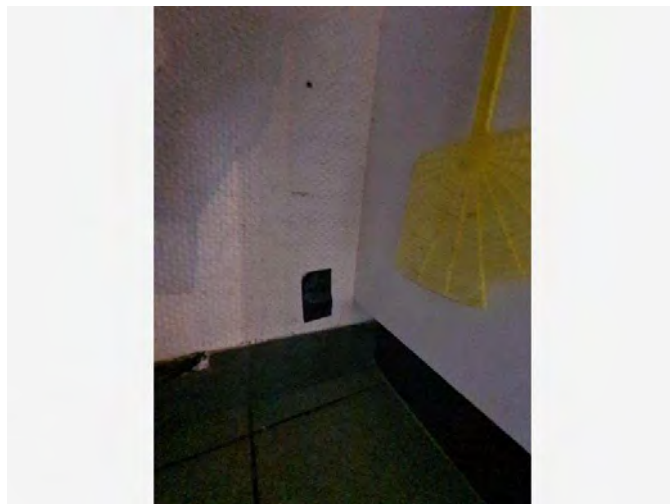
Geen asbest

#	Type	Referentie	Resultaat
10.1	Mengmonster	M01 - PLEISTERMUUR	Geen asbest

Beschrijving	M01 - PLEISTERMUUR
Omgeving	Binnen
Primaire drager	Binnenwand
Bindmiddel van materiaal	Gips - kalk
Gebondenheid op basis van bindmiddel	Niet-hechtgebonden
Hoeveelheid (oppervlakte - dikte - aantal)	● 87,00 m ² - 0,99 cm - 1 stuk
Totaal volume	0,861 m ³
Identificatiemethode	Vaststelling met monstername
Destructieve handeling voor identificatie	Nee
Opmerking	<p>In de woning werd er op de muren asbest verdacht pleisterwerk aangetroffen ,</p> <p>Daarom is er staal genomen volgen het inspectie protocol in :</p> <p>traphal</p> <p>keuken (natte ruimte)</p> <p>Persoonlijke ruimte</p> <p>Bepaalde ruimtes waren niet voorzien van asbest verdacht pleisterwerk , het constructieplan zal</p> <p>duidelijkheid bieden (niet gemarkeerd).</p>

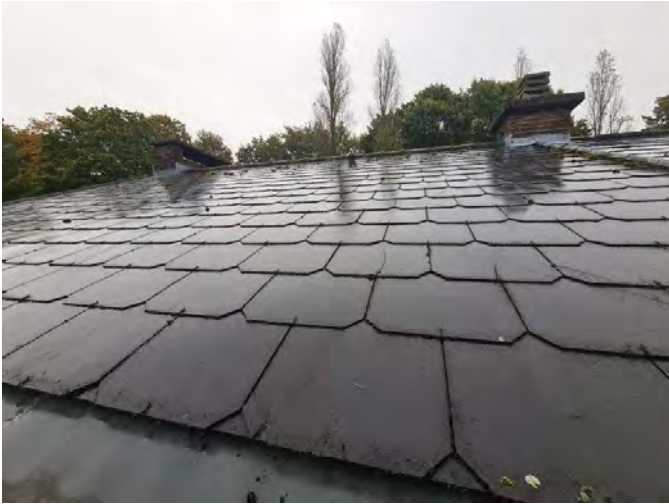
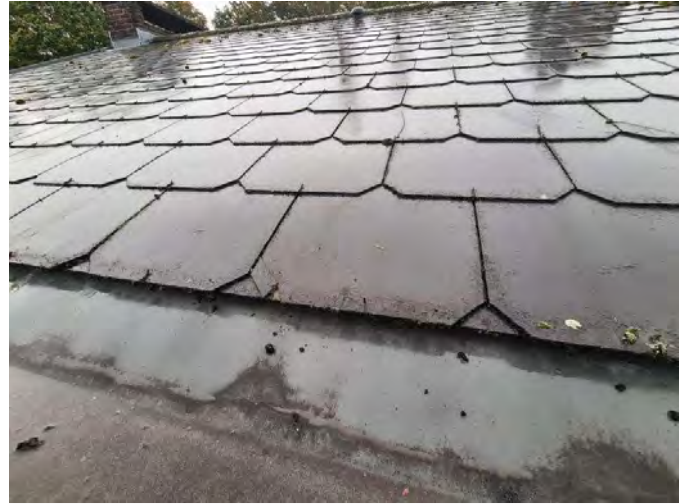
Fiche 11: M05 - DAKLEI

Geen asbest

#	Type	Referentie	Resultaat
11.1	Puntmonster	M05 - DAKLEI	Geen asbest

Beschrijving	M05 - DAKLEI
Omgeving	Buiten
Primaire drager	Schuin dak
Bindmiddel van materiaal	Cement
Gebondenheid op basis van bindmiddel	Hecht
Hoeveelheid (oppervlakte - aantal)	<ul style="list-style-type: none">• 40,00 m² - 1 stuk
Totale oppervlakte	40,00 m ²
Identificatiemethode	Vaststelling met monstername
Destructieve handeling voor identificatie	Nee
Opmerking	Aan de woning werden er leien geconstateerd , deze zijn asbest verdacht , daarom werd er volgens het inspectieprotocol staalname uitgevoerd .

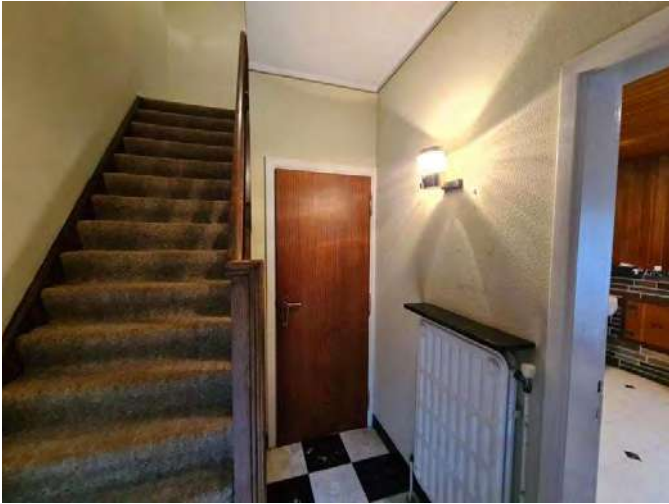
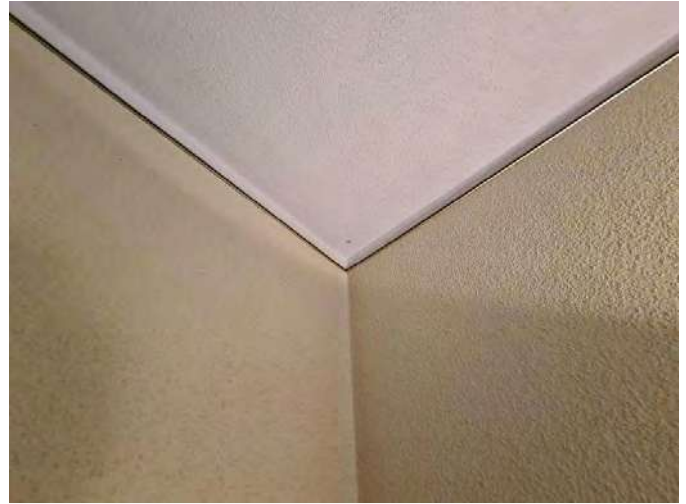
Fiche 12: M02 - PLEISTER PLAFOND

Geen asbest

#	Type	Referentie	Resultaat
12.1	Mengmonster	M02 - PLEISTERPLAFOND	Geen asbest

Beschrijving	M02 - PLEISTER PLAFOND
Omgeving	Binnen
Primaire drager	Plafond
Bindmiddel van materiaal	Gips - kalk
Gebondenheid op basis van bindmiddel	Niet-hechtgebonden
Hoeveelheid (oppervlakte - dikte - aantal)	● 87,00 m ² - 1,00 cm - 1 stuk
Totaal volume	0,87 m ³
Identificatiemethode	Vaststelling met monstername
Destructieve handeling voor identificatie	Nee
Opmerking	<p>In de woning werd er op het plafond asbest verdacht pleisterwerk aangetroffen , Daarom is er staal genomen volgen het inspectie protocol in :</p> <ul style="list-style-type: none">- Keuken (natte ruimte)- traphal- Persoonlijke ruimte <p>Bepaalde ruimtes waren niet voorzien van asbest verdacht pleisterwerk , het constructieplan zal duidelijkheid bieden (niet gemarkeerd) .</p>

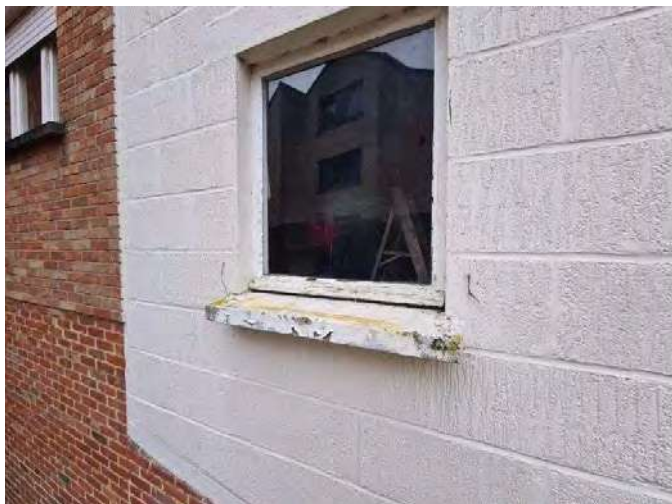
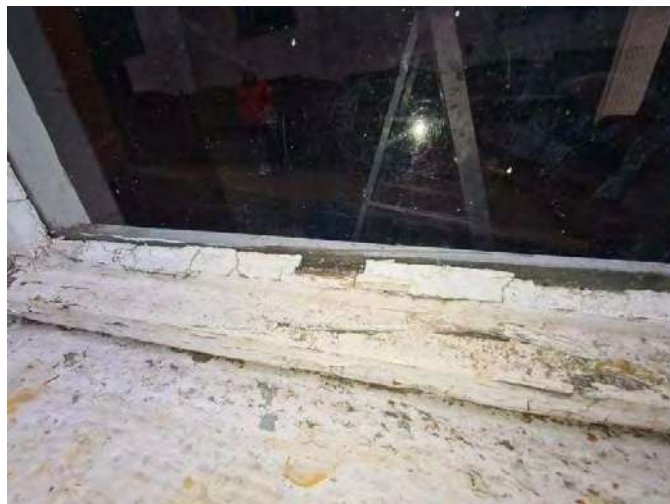
Fiche 13: M12 - MASTIEK -

Geen asbest

#	Type	Referentie	Resultaat
13.1	Mengmonster	M12 - MASTIEK -	Geen asbest

Beschrijving	M12 - MASTIEK -
Omgeving	Buiten
Primaire drager	Wandopening verticaal (raam, deur, ...)
Bindmiddel van materiaal	Kitten, mastiek, pasta
Gebondenheid op basis van bindmiddel	Hecht
Hoeveelheid (gewicht - aantal)	• 0,50 kg - 1 stuk
Totaal gewicht	0,50 kg
Identificatiemethode	Vaststelling met monstername
Destructieve handeling voor identificatie	Nee
Opmerking	<p>Aan de ramen van de woning werd er mastiek aangetroffen , dit is een asbest verdachte toepassing .</p> <p>Daarom werd er volgens het inspectieprotocol staalname uitgevoerd</p>
