# Asbestinventarisatetest

Pontweg 4, 9160 Lokeren

Attestnummer : 20250304-000071.000

## Niet-asbestveilig

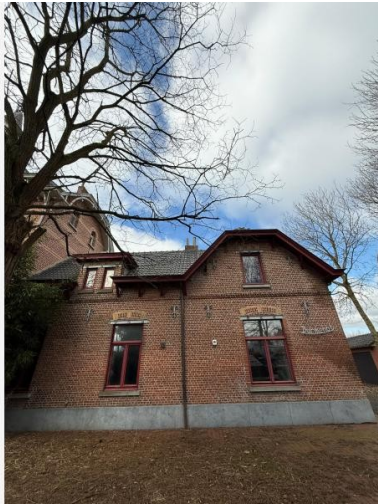
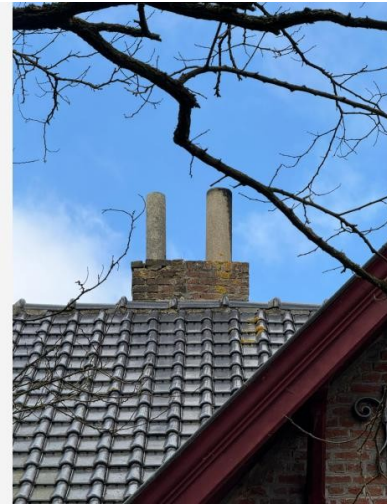
Het asbestmateriaal valt onder de mijlpaal van 2034.

Eindbeoordeling materiaalrisico	Verhoogd materiaalrisico en/of verhoogde kans op vezelvrijgave
---------------------------------	--

Gebondenheid	Categorie 1: hechtgebonden in oorsprong
Asbestsoort (vezeltype)	Crocidoliet aanwezig
Asbestconcentratie	Laag (< 50%)
Afschermingsgraad van het gehele materiaal	Geheel of deels vrij aan de buitenlucht
Toestand van het materiaal	Matig beschadigd, matig verweerd

Beschrijving	rookgaskanalen
Omgeving	Buiten
Primaire drager	HVAC infrastructuur en uitrusting
Asbestmateriaal	Rookgaskanaal
Bindmiddel van asbestmateriaal	Cement
Gebondenheid op basis van bindmiddel	Hecht
Hoeveelheid (lengte - omtrek - dikte - aantal)	<ul style="list-style-type: none"><li>• 2,00 m - 65,00 cm - 2,00 cm - 2 stuks</li></ul>
Totaal volume	0,052 m <sup>3</sup>
Eenvoudig bereikbaar	Ja
Bevestigingswijze	<ul style="list-style-type: none"><li>• Geklemd</li><li>• Verlijmd, ingegoten, versmeerd</li></ul>
Identificatiemethode	Vaststelling zonder monsternamen
Destructieve handeling voor identificatie	Nee

Verwijderen

- Zorg voor een veilig beheer. Vermijd het beschadigen van het asbestmateriaal. Controleer de toestand jaarlijks op wijzigingen.
- Hemelwater dat afspoelt van asbestcement daken of gevels kan asbestdeeltjes bevatten. Gebruik het enkel voor gesloten circuits (bv. spoelen toiletten). Reinig na het vervangen van het dak of de gevel de dakgoten en regenwaterput of -ton om asbesthoudend sediment of slib te verwijderen

- Eenvoudige handelingen: mag via doe-het-zelf of door werknemer(s) met opleidingsattest eenvoudige handelingen  
Eenvoudige handelingen: mag via doe-het-zelf of door werknemer(s) met opleidingsattesteenvoudige handelingen. De rookgaskanalen kunnen voorzichtig losgebeiteld worden, extra bevochtigen om stof te voorkomen. Erna voorzichtig asbesthoudende rookgaskanalen 1 voor 1 en in hun geheel verwijderen. Niet gooien en geen stortkokers gebruiken. De nodige PBMs (mondmasker ffp3, handschoenen, overschoenen en tyvec CAT III type 5/6.).

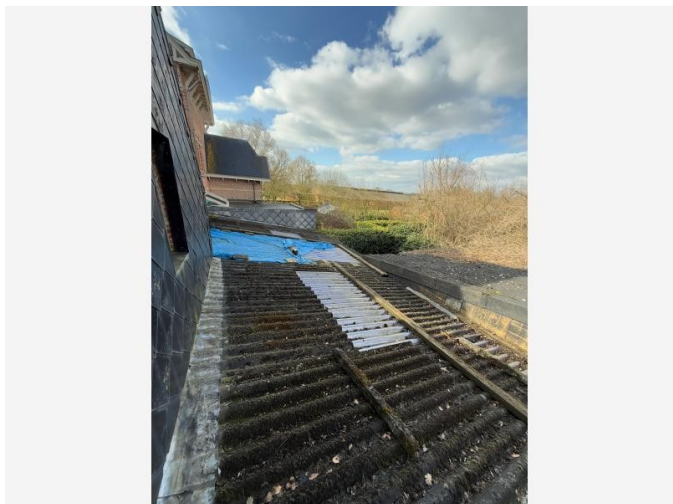
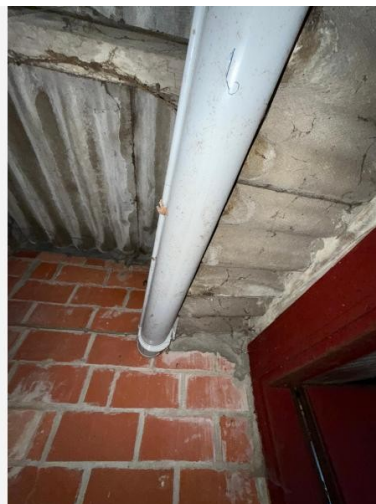
Het asbestmateriaal valt onder de mijlpaal van 2034.

Eindbeoordeling materiaalrisico	Verhoogd materiaalrisico en/of verhoogde kans op vezelvrijgave
---------------------------------	--

Gebondenheid	Categorie 1: hechtgebonden in oorsprong
Asbestsoort (vezeltype)	Crocidoliet aanwezig
Asbestconcentratie	Laag (< 50%)
Afschermingsgraad van het gehele materiaal	Geheel of deels vrij aan de buitenlucht
Toestand van het materiaal	Matig beschadigd, matig verweerd

Beschrijving	golfplaten woning + garage
Omgeving	Buiten
Primaire drager	Schuin dak
Asbestmateriaal	Dak- en gevelbekleding - Golfplaat
Bindmiddel van asbestmateriaal	Cement
Gebondenheid op basis van bindmiddel	Hecht
Hoeveelheid (oppervlakte - aantal)	<ul style="list-style-type: none"><li>• 200,00 m<sup>2</sup> - 1 stuk</li></ul>
Totale oppervlakte	200,00 m <sup>2</sup>
Eenvoudig bereikbaar	Ja
Bevestigingswijze	<ul style="list-style-type: none"><li>• Geschroefd</li></ul>
Identificatiemethode	Vaststelling zonder monstername
Destructieve handeling voor identificatie	Nee

Verwijderen

- Zorg voor een veilig beheer. Vermijd het beschadigen van het asbestmateriaal. Controleer de toestand jaarlijks op wijzigingen.
- Hemelwater dat afspoelt van asbestcement daken of gevels kan asbestdeeltjes bevatten. Gebruik het enkel voor gesloten circuits (bv. spoelen toiletten). Reinig na het vervangen van het dak of de gevel de dakgoten en regenwaterput of -ton om asbesthoudend sediment of slib te verwijderen

- Eenvoudige handelingen: mag via doe-het-zelf of door werknemer(s) met opleidingsattest eenvoudige handelingen  
Eenvoudige handelingen: mag via doe-het-zelf of door werknemer(s) met opleidingsattesteenvoudige handelingen. Verwijder de bevestigingen. Erna voorzichtig asbesthoudende golfplaten 1 voor 1 en in hun geheel verwijderen. Niet gooien en geen stortkokers gebruiken. De nodige PBMs (mondmasker ffp3, handschoenen, overschoenen en tyvec CAT III type 5/6).

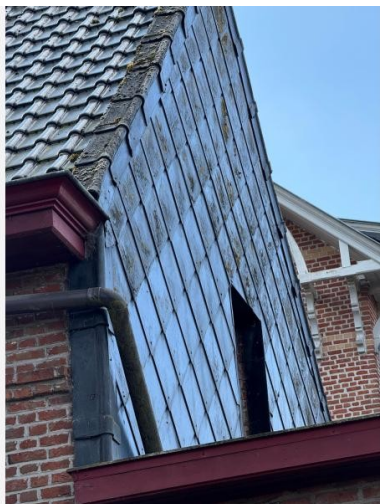
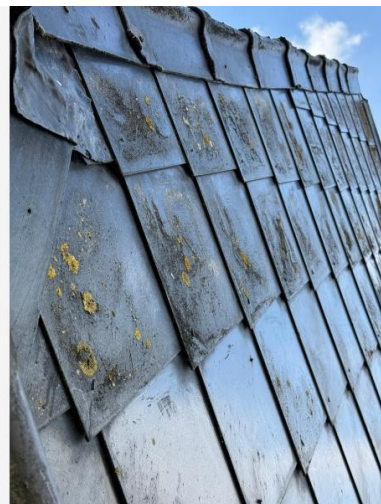
Het asbestmateriaal valt onder de mijlpaal van 2034.

Eindbeoordeling materiaalrisico	Verhoogd materiaalrisico en/of verhoogde kans op vezelvrijgave
---------------------------------	--

Gebondenheid	Categorie 1: hechtgebonden in oorsprong
Asbestsoort (vezeltype)	Alleen chrysotiel
Asbestconcentratie	Laag (< 50%)
Afschermingsgraad van het gehele materiaal	Geheel of deels vrij aan de buitenlucht
Toestand van het materiaal	Matig beschadigd, matig verweerd

#	Type	Referentie	Resultaat
3.1	Puntmonster	staal leien	Chrysotiel

Beschrijving	asbestcement leien gevel
Omgeving	Buiten
Primaire drager	Wand buitenschil
Asbestmateriaal	Dak- en gevelbekleding - Lei, shingle
Bindmiddel van asbestmateriaal	Cement
Gebondenheid op basis van bindmiddel	Hecht
Hoeveelheid (oppervlakte - aantal)	<ul style="list-style-type: none"><li>• 40,00 m<sup>2</sup> - 1 stuk</li></ul>
Totale oppervlakte	40,00 m <sup>2</sup>
Eenvoudig bereikbaar	Ja
Bevestigingswijze	<ul style="list-style-type: none"><li>• Geschroefd</li></ul>
Identificatiemethode	Vaststelling met monstername
Destructieve handeling voor identificatie	Nee

Verwijderen

- Zorg voor een veilig beheer. Vermijd het beschadigen van het asbestmateriaal. Controleer de toestand jaarlijks op wijzigingen.
- Hemelwater dat afspoelt van asbestcement daken of gevels kan asbestdeeltjes bevatten. Gebruik het enkel voor gesloten circuits (bv. spoelen toiletten). Reinig na het vervangen van het dak of de gevel de dakgoten en regenwaterput of -ton om asbesthoudend sediment of slib te verwijderen

- Eenvoudige handelingen: mag via doe-het-zelf of door werknemer(s) met opleidingsattest eenvoudige handelingen  
Eenvoudige handelingen: mag via doe-het-zelf of door werknemer(s) met opleidingsattesteenvoudige handelingen. Verwijder de bevestigingen. Erna voorzichtig asbesthoudende leien 1 voor 1 en in hun geheel verwijderen. Niet gooien en geen stortkokers gebruiken. De nodige PBMs (mondmasker ffp3, handschoenen, overschoenen en tyvec.) .

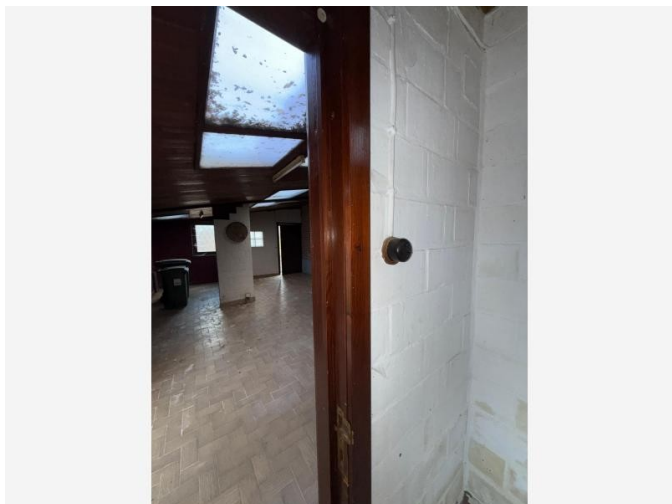
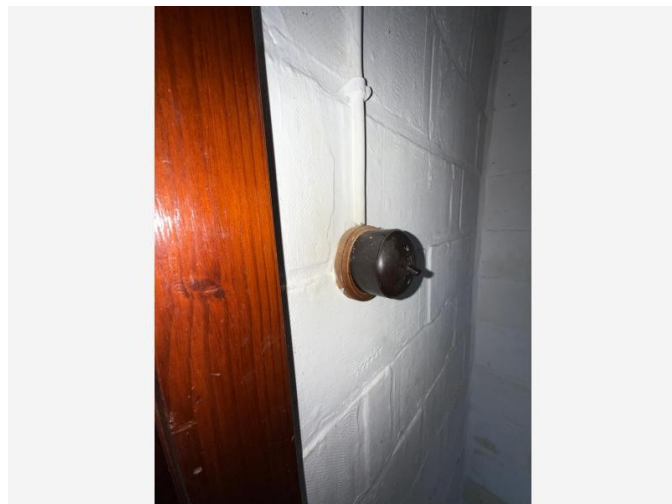
Het asbestmateriaal valt onder de mijlpaal van 2040.

Eindbeoordeling materiaalrisico	Laag materiaalrisico en/of verlaagde kans op vezelvrijgave
---------------------------------	--

Gebondenheid	Categorie 1: hechtgebonden in oorsprong
Asbestsoort (vezeltype)	Crocidoliet aanwezig
Asbestconcentratie	Laag (< 50%)
Afschermingsgraad van het gehele materiaal	Geheel of deels (ook) vrij aan de binnenlucht
Toestand van het materiaal	Onbeschadigd, niet verweerd

Beschrijving	bakeliet stopcontacten en schakelaars
Omgeving	Binnen
Primaire drager	HVAC infrastructuur en uitrusting
Asbestmateriaal	Plaat, paneel, tablet - Type Bakeliet
Bindmiddel van asbestmateriaal	Kunststof of -hars
Gebondenheid op basis van bindmiddel	Hecht
Hoeveelheid (oppervlakte - dikte - aantal)	• 0,10 m <sup>2</sup> - 3,00 cm - 1 stuk
Totaal volume	0,003 m <sup>3</sup>
Eenvoudig bereikbaar	Ja
Bevestigingswijze	• Geschroefd
Identificatiemethode	Vaststelling zonder monstername
Destructieve handeling voor identificatie	Nee

Zorgvuldig beheren

- Zorg voor een veilig beheer. Vermijd het beschadigen van het asbestmateriaal. Controleer de toestand jaarlijks op wijzigingen.

- Eenvoudige handelingen: mag via doe-het-zelf of door werknemer(s) met opleidingsattest eenvoudige handelingen  
Bakelietelementen met laag percentage asbest die niet beschadigd zijn.  
Zijn eenvoudig te verwijderen zonder beschadigen met schroefverbindingen.

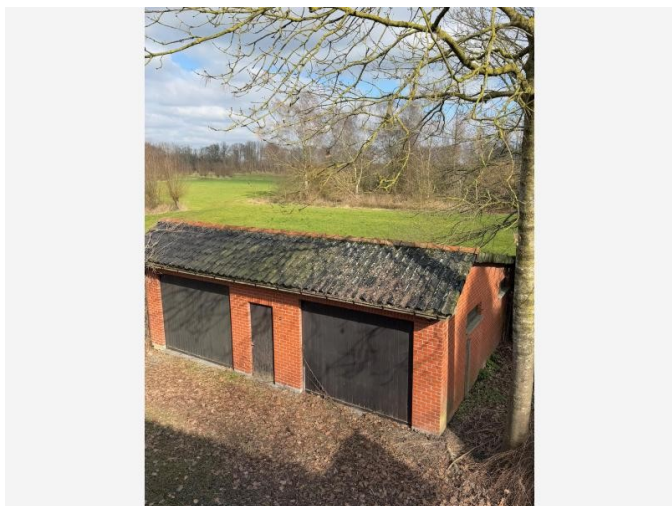
*Situeringfoto*

**Reden:** Slotvaste toegangspoort, -deur of -luik

**Uitleg van de asbestdeskundige:** Garagepoort was opslot en niet toegankelijk. Enkel inspectie buitenkant mogelijk.

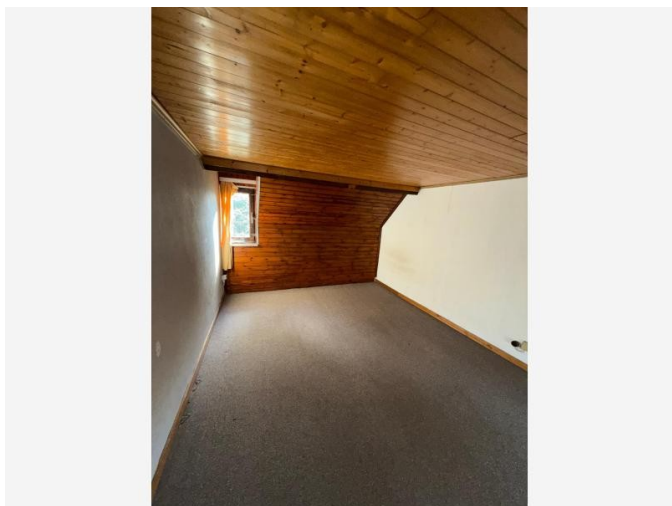
Geen staalname pleisterwerk plafond.

plafond = verlaagde plafond.

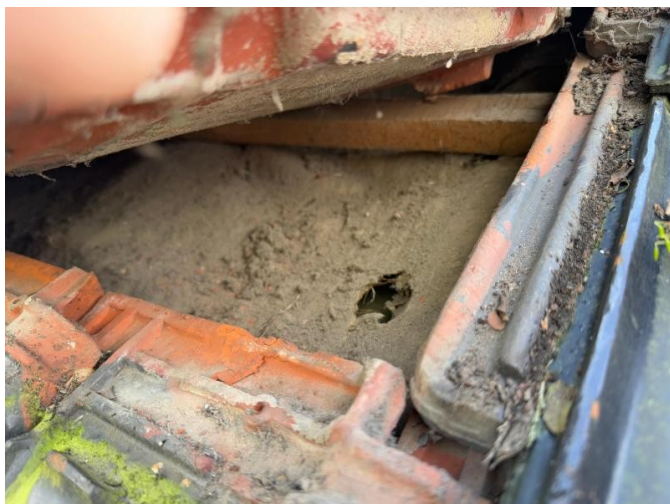
onderdak = niet asbesthoudend

Onder dakpan vastgesteld dat daar geen asbesthoudend onderdak te zien is. Onderdak is soort karton-doek.

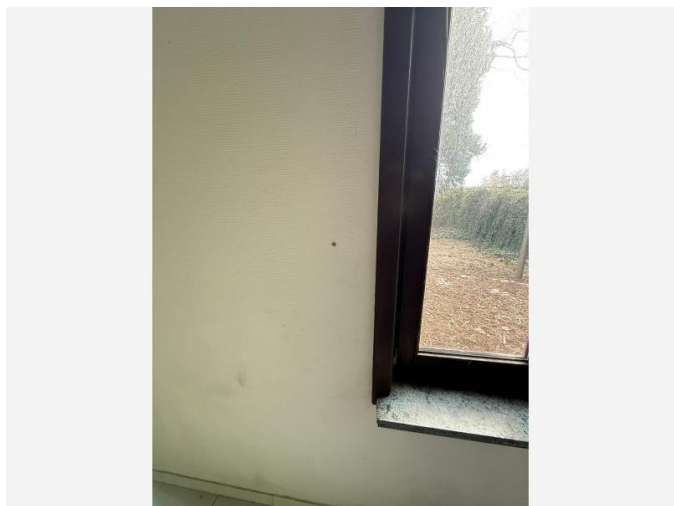
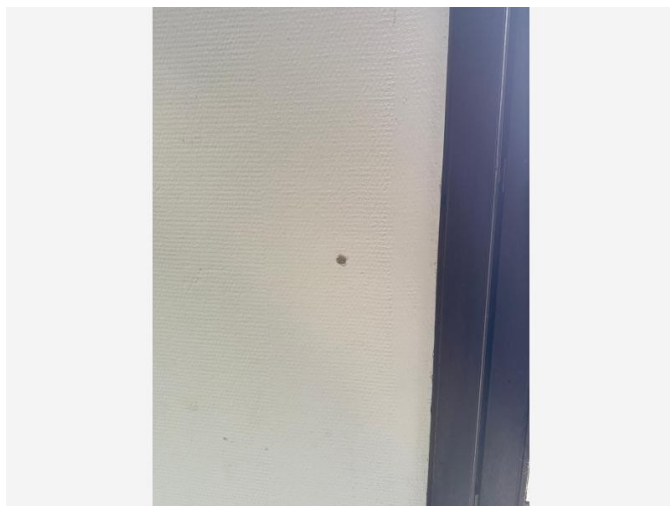
## Fiche 8: pleisterwerk muur

Geen asbest

#	Type	Referentie	Resultaat
8.1	Mengmonster	1	Geen asbest

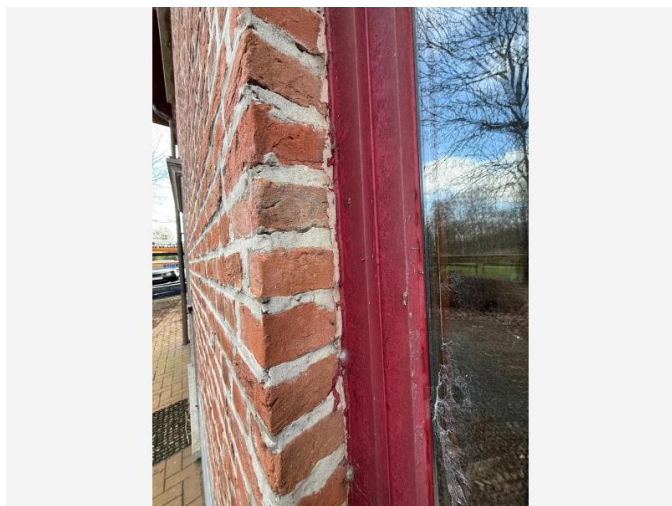
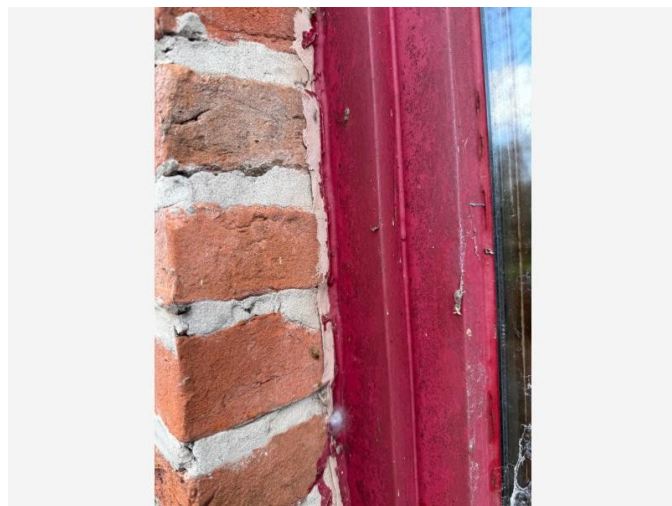
Geen asbest

#	Type	Referentie	Resultaat
9.1	Puntmonster	staal mastiek	Geen asbest

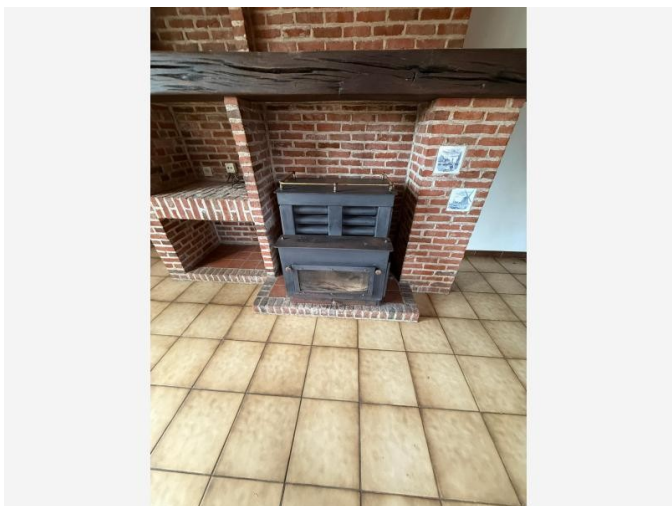
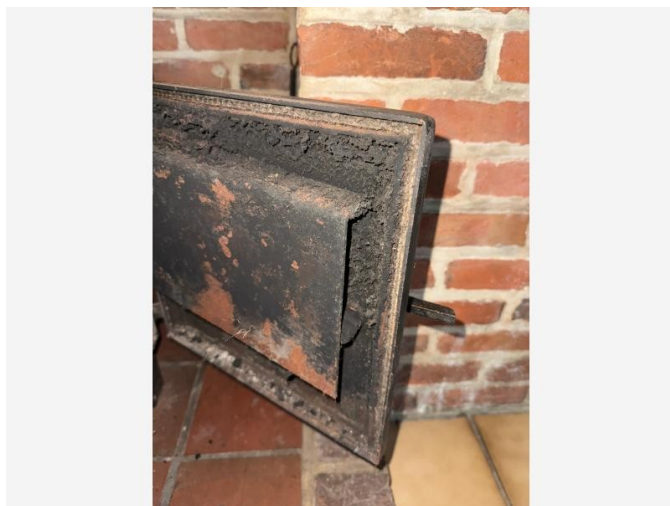
## Fiche 10: koord kachel

Geen asbest

#	Type	Referentie	Resultaat
10.1	Puntmonster	staal koord	Geen asbest
