Asbestinventarisatetest

Dorpvaart 37, 9180 Lokeren

Attestnummer : 20260420-000473.000

Uitgegeven op : 20.04.2026

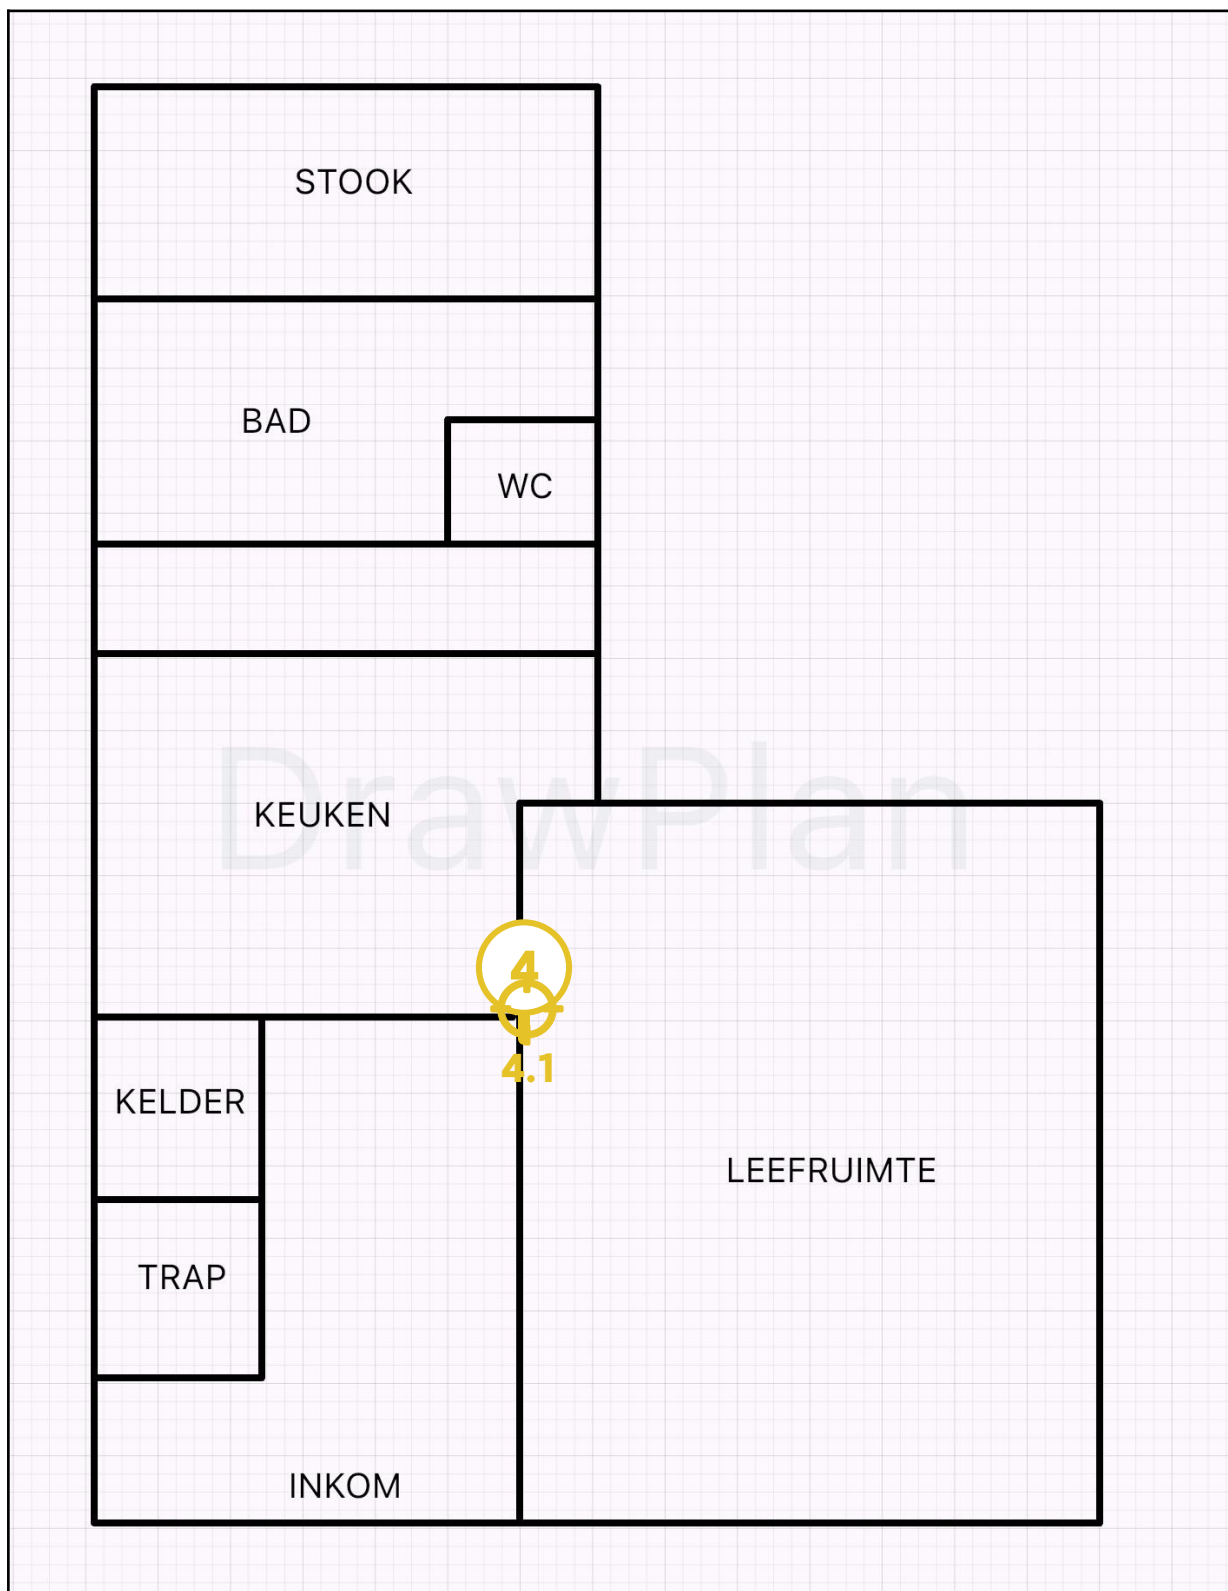
Plan 1.5: Gvl - plaat kachel

4. plaat achter kachel	Asbestmateriaal	Zorgvuldig beheren
4.1 Code: staal plaat kachel	Puntmonster	-

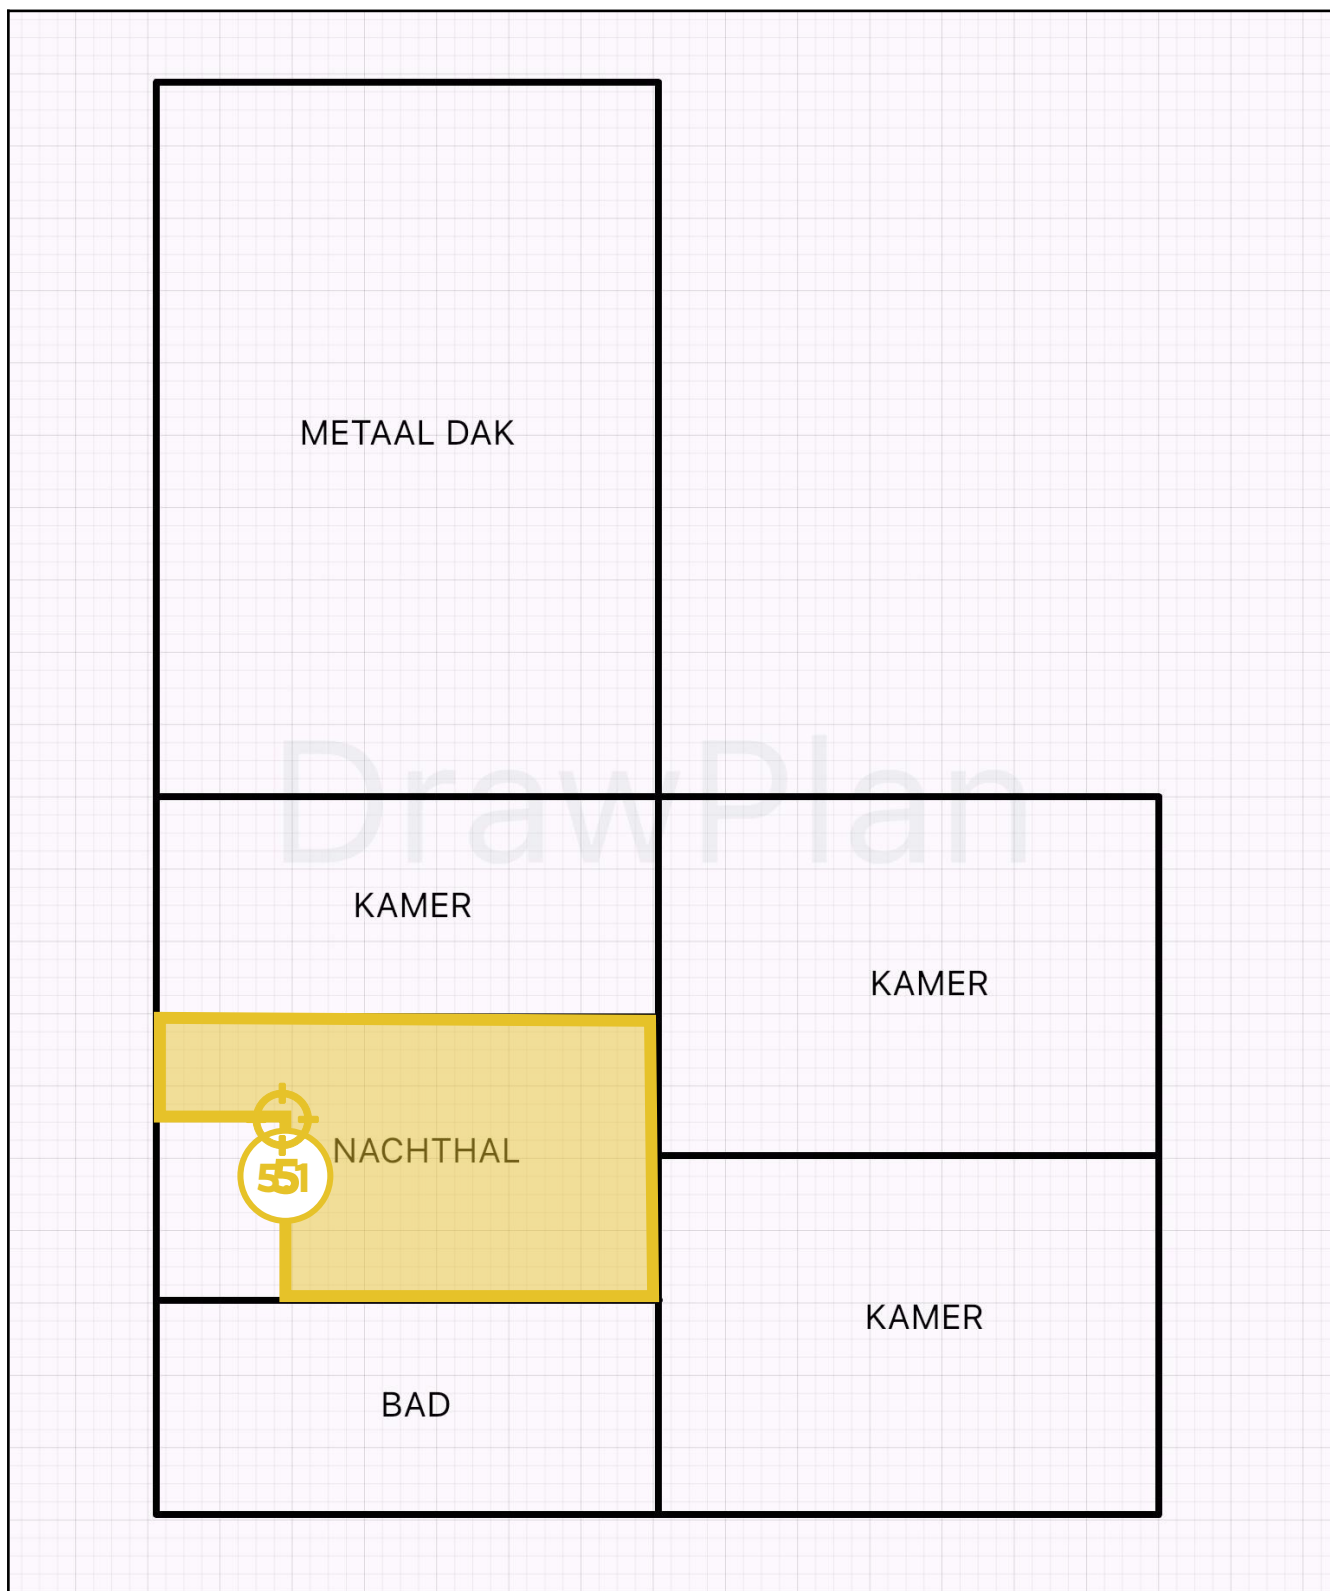
Plan 1.6: 1V - vinyl tegel

5. Vinyl tegel (vast)	Asbestmateriaal	Zorgvuldig beheren
5.1 Code: staal vinyl tegel	Puntmonster	-

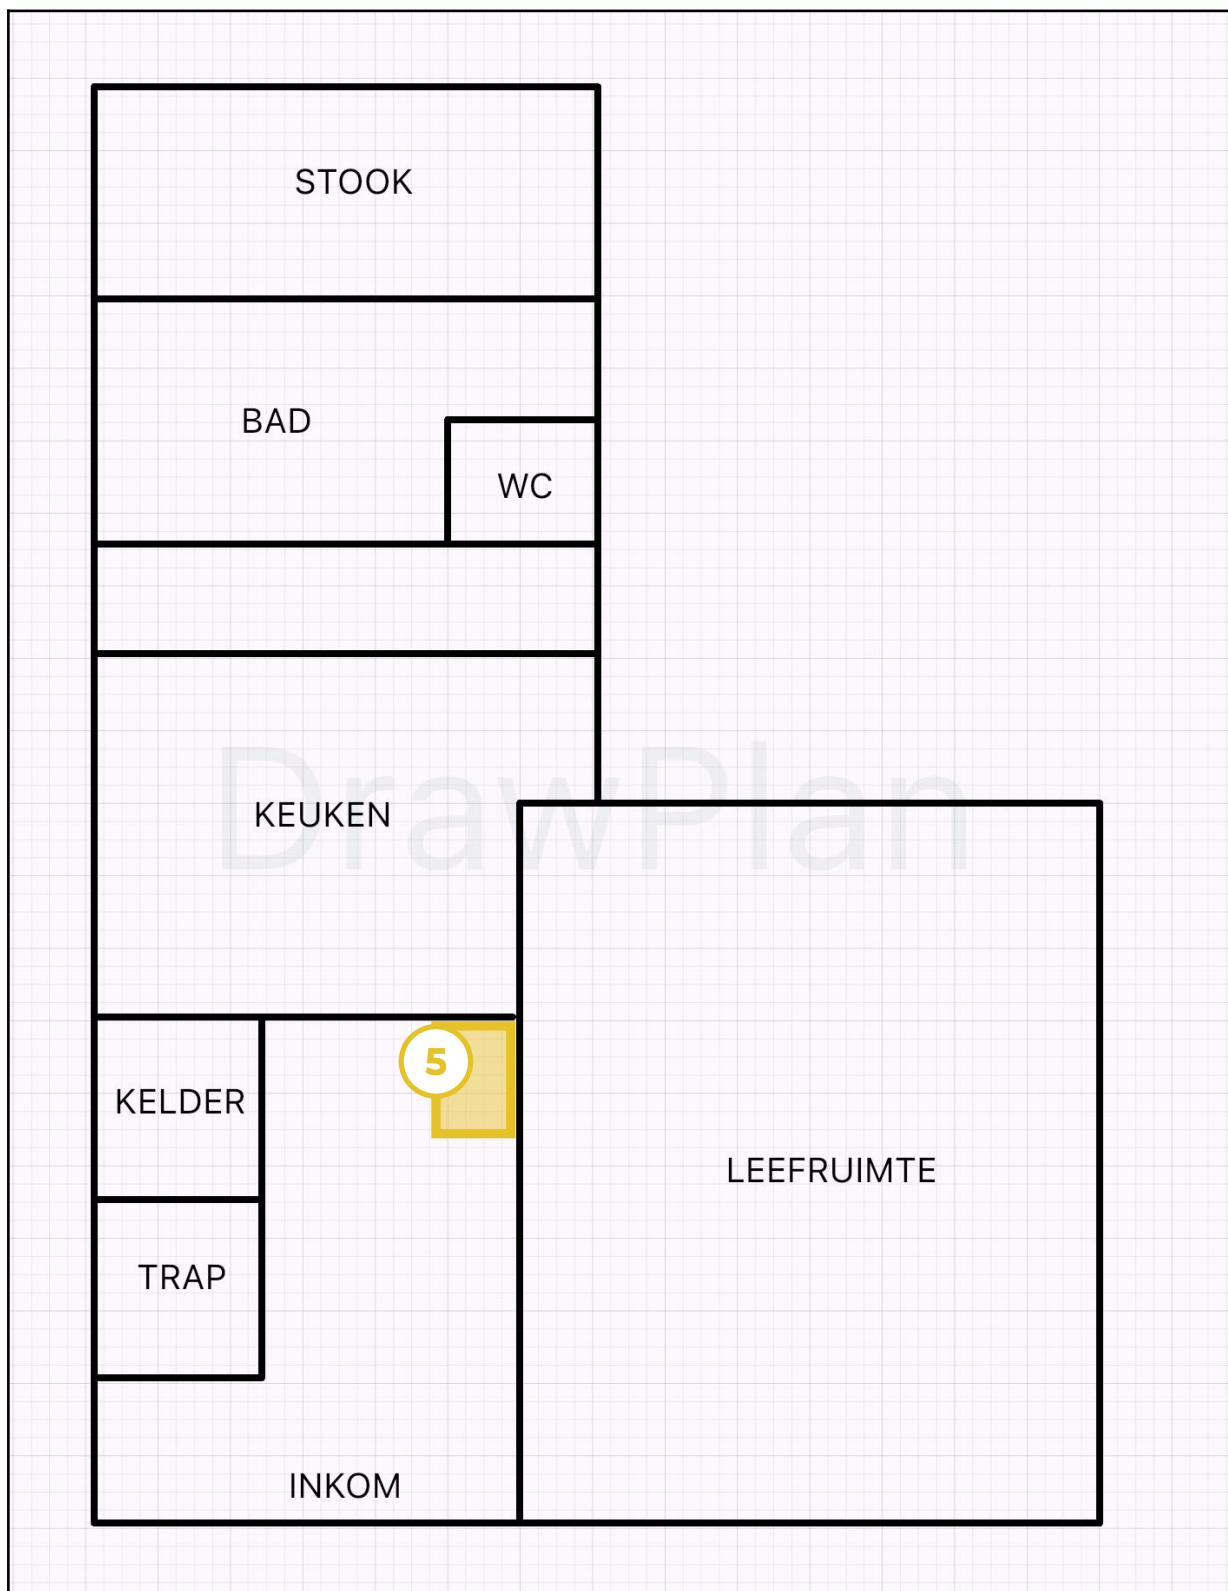
Plan 1.7: Gvl - vinyl tegel

5. Vinyl tegel (vast)

Asbestmateriaal

Zorgvuldig beheren

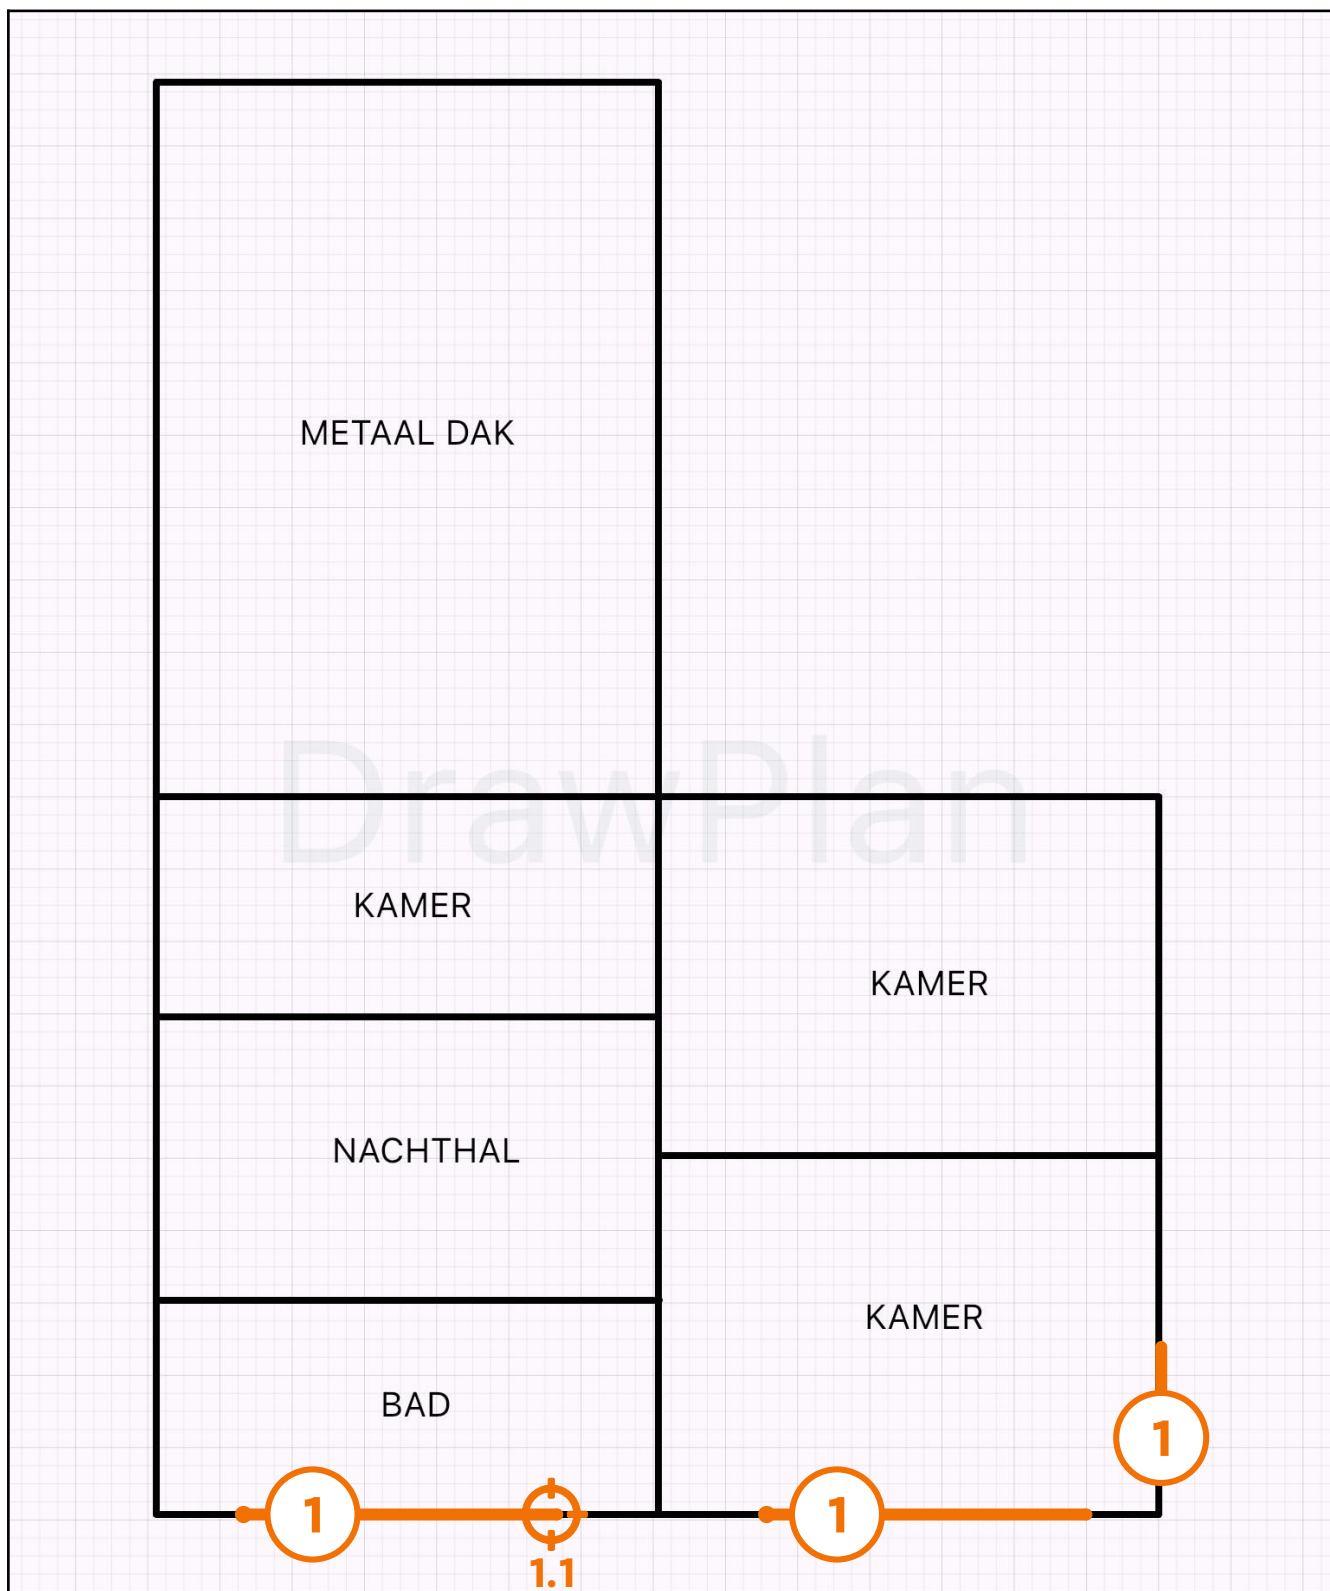
Plan 1.12: 1V - Mastiek ramen

1. Mastiek ramen woning	Asbestmateriaal	Verwijderen
1.1 Code: staal mastiek ramen	Puntmonster	-

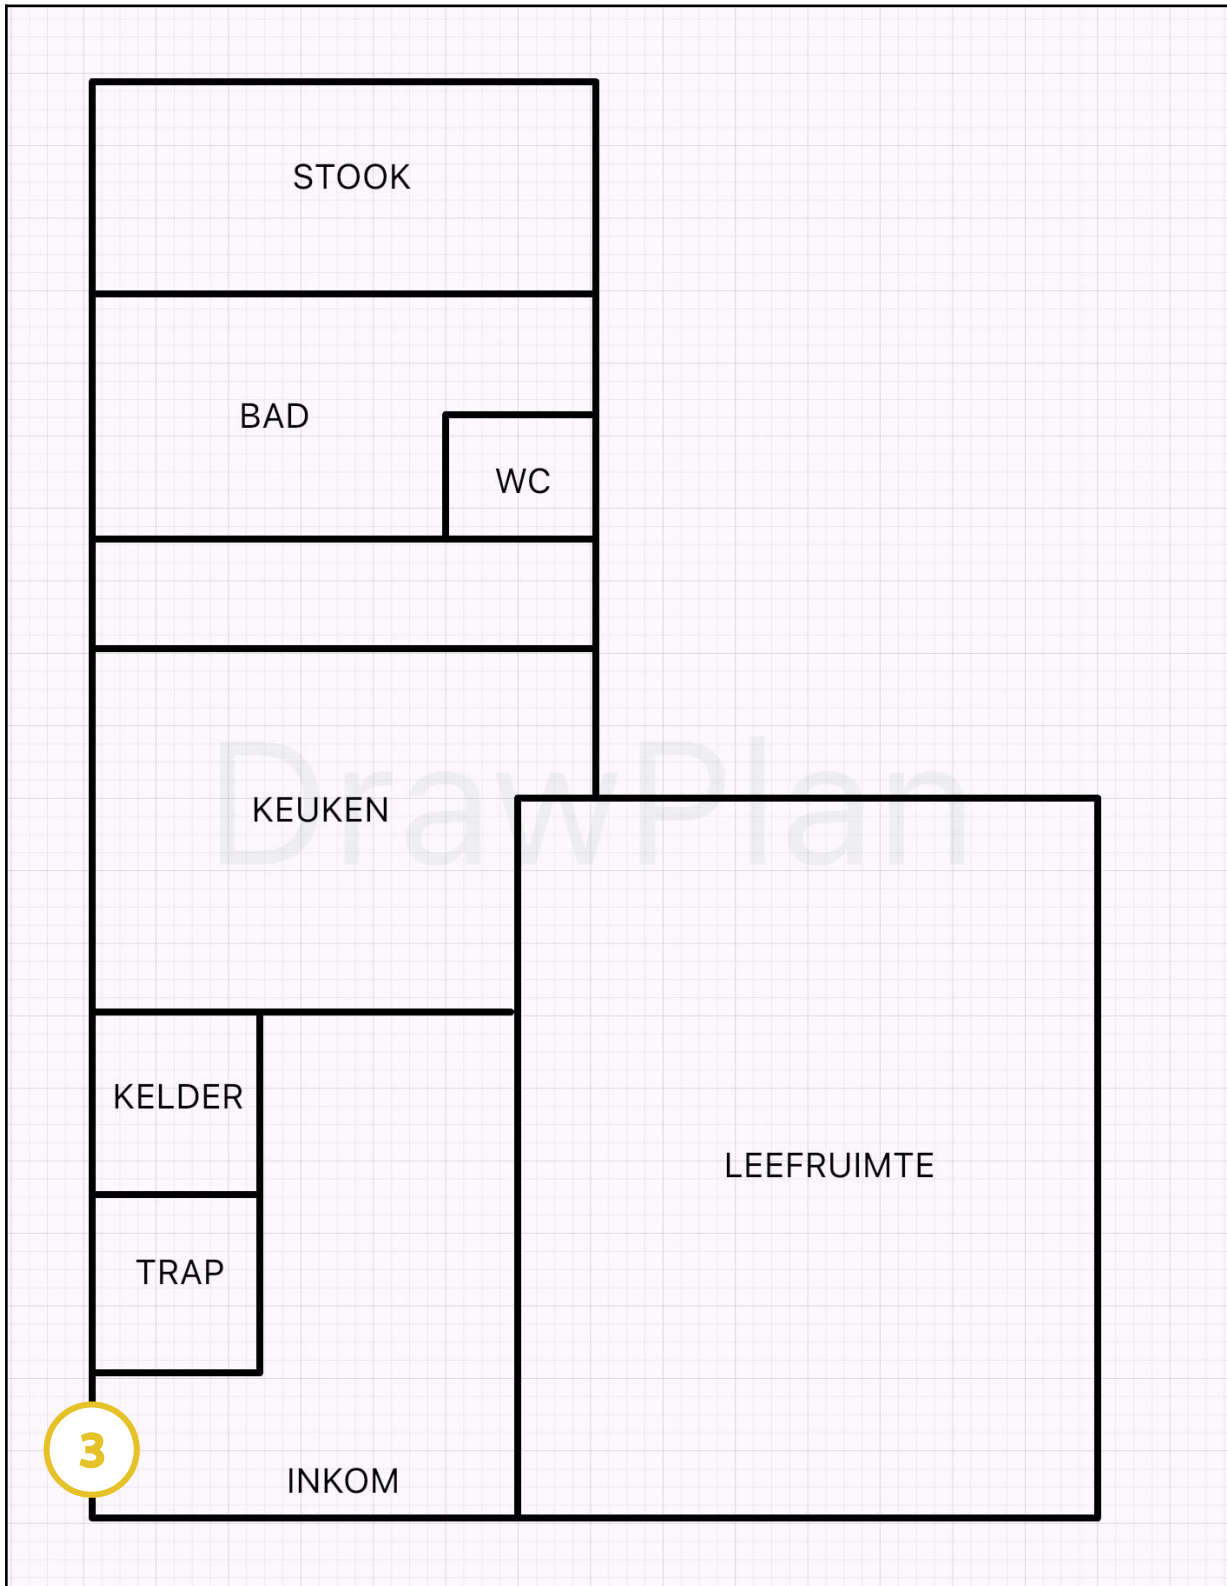
Plan 1.13: Gvl - bakeliet

3. Bakeliet stopcontacten en schakelaars

Asbestmateriaal

Zorgvuldig beheren

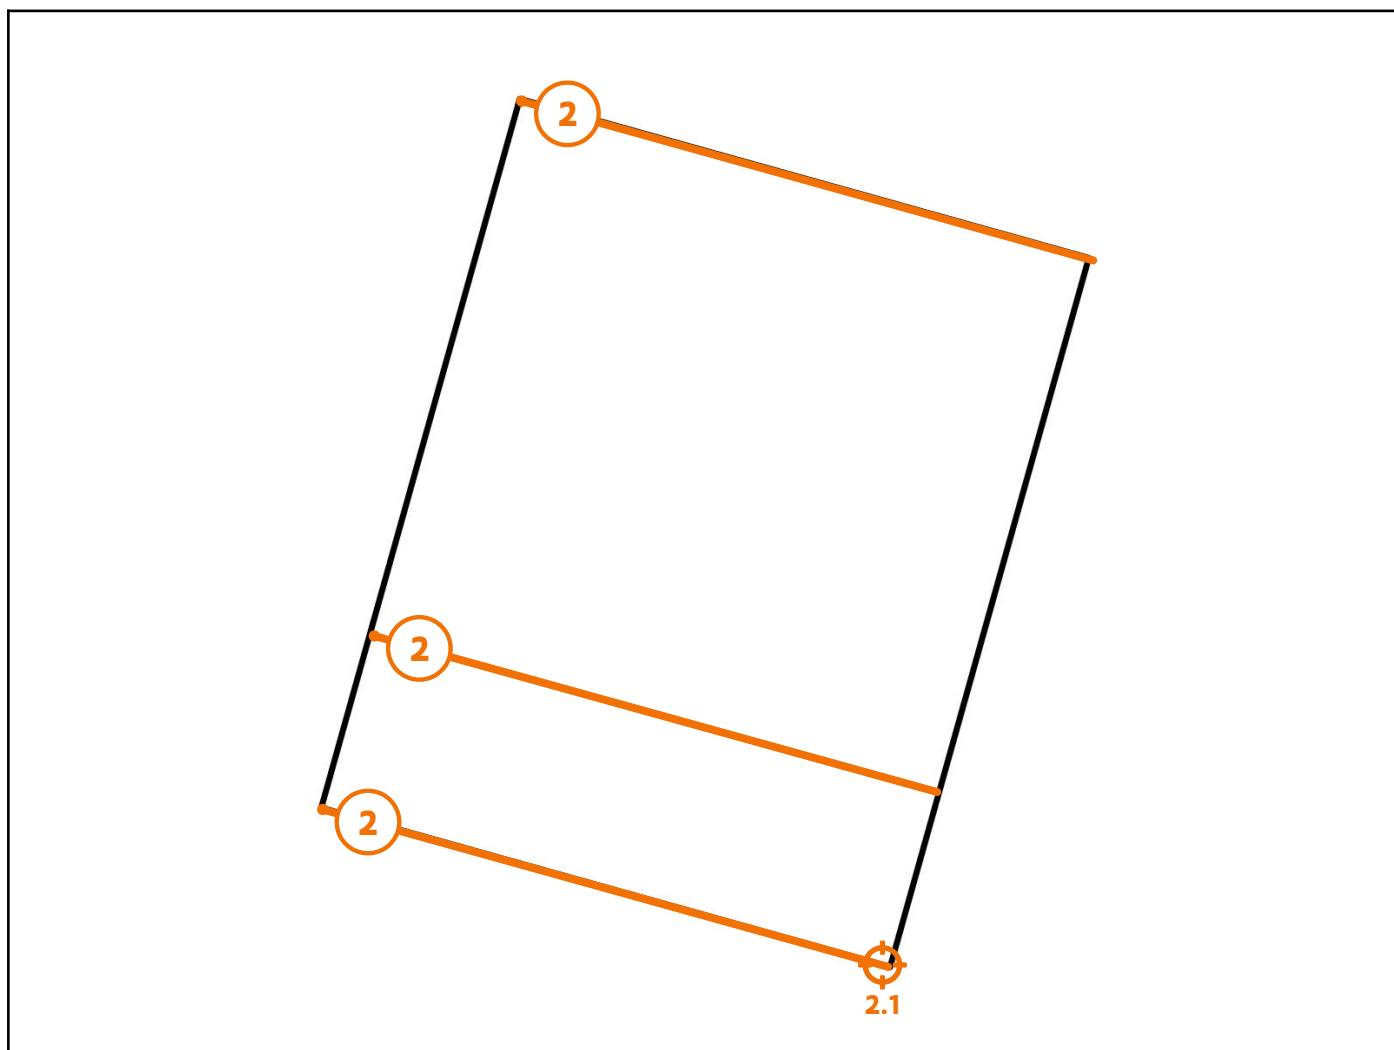
Plan 2.1: Garage - beplating

Beschrijving	Type	Actie
2. plaat garage (buiten)	Asbestmateriaal	Verwijderen
2.1 Code: staal menu-plaat garage	Puntmonster	-

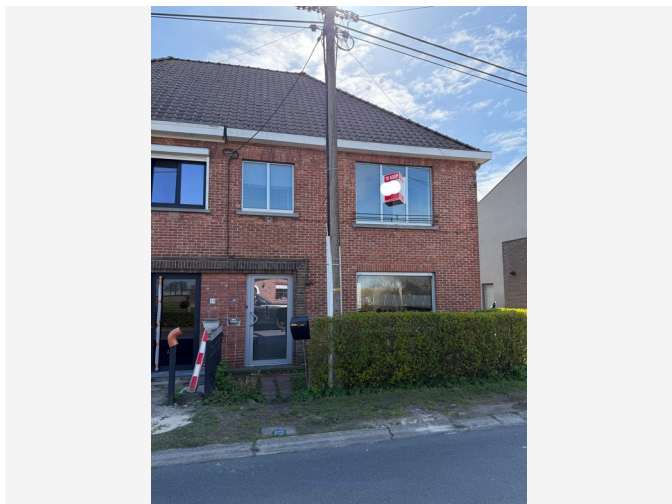
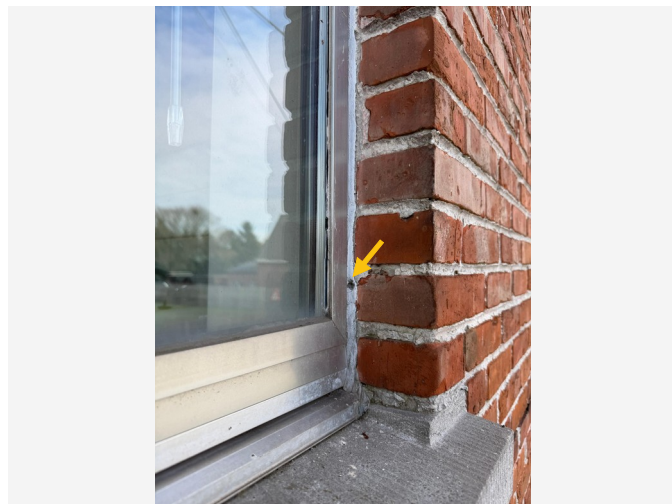
Eindbeoordeling materiaalrisico	Verhoogd materiaalrisico en/of verhoogde kans op vezelvrijgave
---------------------------------	--

Gebondenheid	Categorie 1: hechtgebonden in oorsprong
Asbestsoort (vezeltype)	Alleen chrysotiel aanwezig
Asbestconcentratie	Laag (< 50%)
Afschermingsgraad van het gehele materiaal	Geheel of deels vrij aan de buitenlucht, maar geen contact met binnenlucht
Toestand van het materiaal	Matig beschadigd, matig verweerd

#	Type	Referentie	Resultaat
1.1	Puntmonster	staal mastiek ramen	Chrysotiel

Beschrijving	Mastiek ramen woning
Omgeving	Binnen
Primaire drager	Wandopening verticaal (raam, deur, ...)
Asbestmateriaal	In-situ afwerkingslagen - Pasta, stopverf, voegsel, stopsel, vulsel, mastiek, katten, ...
Bindmiddel van asbestmateriaal	Kitten, mastiek, pasta
Gebondenheid op basis van bindmiddel	Hecht
Hoeveelheid (gewicht - aantal)	<ul style="list-style-type: none">• 50,00 kg - 1 stuk
Totaal gewicht	50,00 kg
Eenvoudig bereikbaar	Ja
Bevestigingswijze	<ul style="list-style-type: none">• Verlijmd, ingegoten, versmeerd
Identificatiemethode	Een monstername door de asbestdeskundige met laboanalyse door een asbestlabo.
Destructieve handeling voor identificatie	Nee
Opmerking	Gewicht is ruwe schatting

Verwijderen

- Zorg voor een veilig beheer. Vermijd het beschadigen van het asbestmateriaal. Controleer de toestand jaarlijks op wijzigingen.

- Eenvoudige handelingen: mag via doe-het-zelf of door werknemer(s) met opleidingsattest eenvoudige handelingen
 - o Voor hechtgebonden toepassingen: Bij verwijdering door doe-het-zelf moet men dit afval dubbel en luchtdicht verpakt aandienen bij het gemeentelijk recyclagepark. Men raadpleegt best op voorhand de voorwaarden van het recyclagepark.

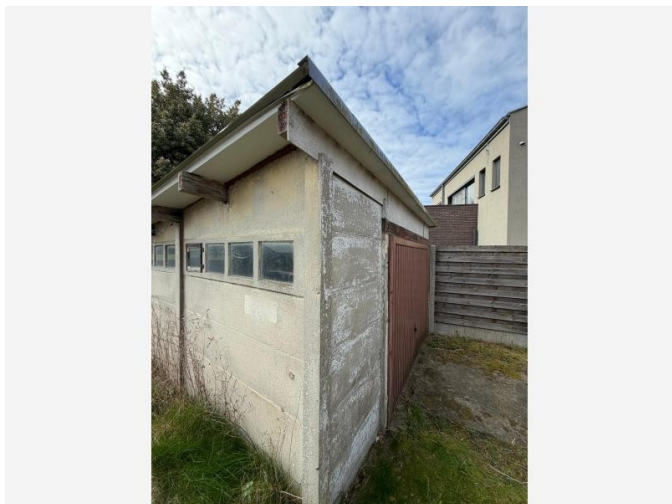
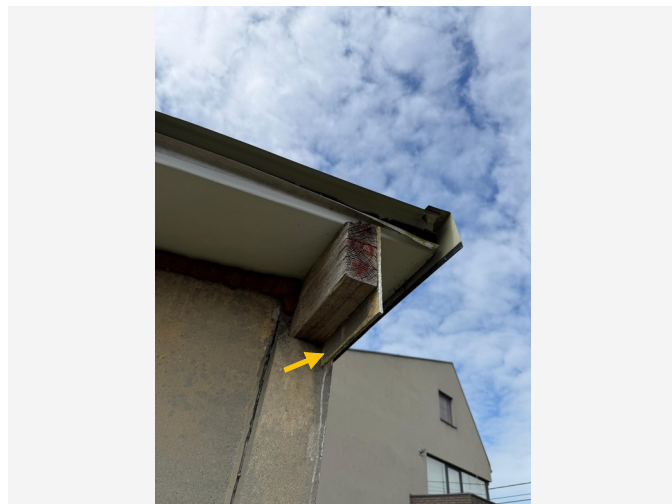
Eindbeoordeling materiaalrisico	Verhoogd materiaalrisico en/of verhoogde kans op vezelvrijgave
---------------------------------	--

Gebondenheid	Categorie 1: hechtgebonden in oorsprong
Asbestsoort (vezeltype)	Alleen chrysotiel aanwezig
Asbestconcentratie	Laag (< 50%)
Afschermingsgraad van het gehele materiaal	Geheel of deels vrij aan de buitenlucht, maar geen contact met binnenlucht
Toestand van het materiaal	Matig beschadigd, matig verweerd

#	Type	Referentie	Resultaat
2.1	Puntmonster	staal menu-plaat garage	Chrysotiel

Beschrijving	plaat garage (buiten)
Omgeving	Buiten
Primaire drager	Wand buitenschil
Asbestmateriaal	Plaat, paneel, tablet - Type Menuiserie
Bindmiddel van asbestmateriaal	Cement
Gebondenheid op basis van bindmiddel	Hecht
Hoeveelheid (oppervlakte - dikte - aantal)	• 3,00 m ² - 0,30 cm - 3 stuks
Totaal volume	0,027 m ³
Eenvoudig bereikbaar	Ja
Bevestigingswijze	• Genageld, geniet
Identificatiemethode	Een monstername door de asbestdeskundige met laboanalyse door een asbestlabo.
Destructieve handeling voor identificatie	Nee

Verwijderen

- Zorg voor een veilig beheer. Vermijd het beschadigen van het asbestmateriaal. Controleer de toestand jaarlijks op wijzigingen.

- Eenvoudige handelingen: mag via doe-het-zelf of door werknemer(s) met opleidingsattest eenvoudige handelingen
Verwijder de bevestigingen. Erna voorzichtig asbesthoudende platen 1 voor 1 en in hun geheel verwijderen. Niet gooien en geen stortkokers gebruiken.

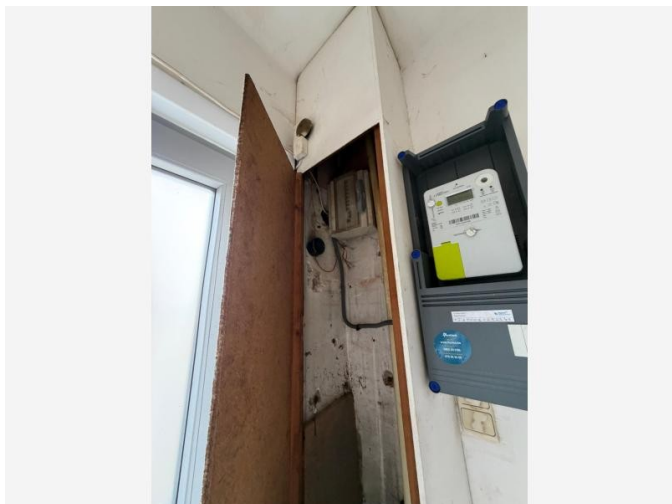
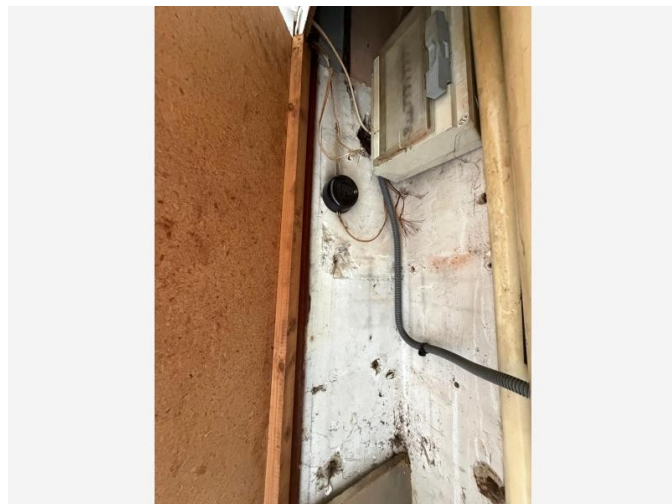
Eindbeoordeling materiaalrisico	Laag materiaalrisico en/of verlaagde kans op vezelvrijgave
---------------------------------	--

Gebondenheid	Categorie 1: hechtgebonden in oorsprong
Asbestsoort (vezeltype)	Crocidoliet aanwezig
Asbestconcentratie	Laag (< 50%)
Afschermingsgraad van het gehele materiaal	Geheel of deels vrij aan de binnenlucht, maar geen contact met binnenluchtstromen
Toestand van het materiaal	Onbeschadigd, niet verweerd

Beschrijving	Bakeliet stopcontacten en schakelaars
Omgeving	Binnen
Primaire drager	HVAC infrastructuur en uitrusting
Asbestmateriaal	Plaat, paneel, tablet - Type Bakeliet
Bindmiddel van asbestmateriaal	Kunststof of -hars
Gebondenheid op basis van bindmiddel	Hecht
Hoeveelheid (oppervlakte - dikte - aantal)	• 0,30 m ² - 10,00 cm - 1 stuk
Totaal volume	0,03 m ³
Eenvoudig bereikbaar	Ja
Bevestigingswijze	• Geschroefd
Identificatiemethode	De asbestdeskundige beoordeelt het materiaal als asbestverdacht en dus asbesthoudend, en dit zonder monstername. Motivatie: De monstername brengt andere schade aan dan schade die inherent is aan de monstername.
Destructieve handeling voor identificatie	Nee

Zorgvuldig beheren

- Zorg voor een veilig beheer. Vermijd het beschadigen van het asbestmateriaal. Controleer de toestand jaarlijks op wijzigingen.
- Voer bijkomende staalname(s) uit.

- Eenvoudige handelingen: mag via doe-het-zelf of door werknemer(s) met opleidingsattest eenvoudige handelingen
Bakelietelementen met laag percentage asbest die niet beschadigd zijn. Zijn eenvoudig te verwijderen zonder beschadigen met schroefverbindingen. Laten verwijderen door elektriciteitsmaatschappij en op hun beurt laten vervangen door niet-asbestverdachte teller.

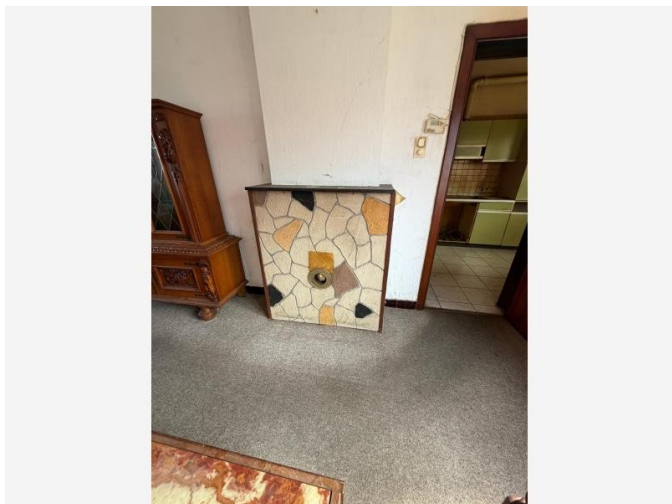
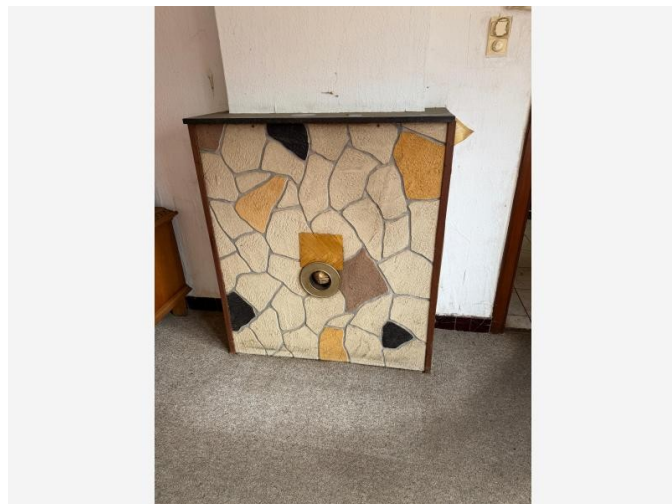
Eindbeoordeling materiaalrisico	Laag materiaalrisico en/of verlaagde kans op vezelvrijgave
---------------------------------	--

Gebondenheid	Categorie 1: hechtgebonden in oorsprong
Asbestsoort (vezeltype)	Alleen chrysotiel aanwezig
Asbestconcentratie	Laag (< 50%)
Afschermingsgraad van het gehele materiaal	Geheel of deels vrij aan binnenluchtstromen
Toestand van het materiaal	Licht beschadigd, licht verweerd. Intacte calciumsilicaatplaat of materiaal met categorie 3-gebondenheid

#	Type	Referentie	Resultaat
4.1	Puntmonster	staal plaat kachel	Chrysotiel

Beschrijving	plaat achter kachel
Omgeving	Binnen
Primaire drager	Binnenwand
Asbestmateriaal	Plaat, paneel, tablet - Type Menuiserie
Bindmiddel van asbestmateriaal	Cement
Gebondenheid op basis van bindmiddel	Hecht
Hoeveelheid (oppervlakte - dikte - aantal)	• 1,00 m ² - 2,00 cm - 1 stuk
Totaal volume	0,02 m ³
Eenvoudig bereikbaar	Ja
Bevestigingswijze	• Geschroefd
Identificatiemethode	Een monstername door de asbestdeskundige met laboanalyse door een asbestlabo.
Destructieve handeling voor identificatie	Nee

Zorgvuldig beheren

- Zorg voor een veilig beheer. Vermijd het beschadigen van het asbestmateriaal. Controleer de toestand jaarlijks op wijzigingen.

- Eenvoudige handelingen: mag via doe-het-zelf of door werknemer(s) met opleidingsattest eenvoudige handelingen
 - o Voor hechtgebonden toepassingen: Bij verwijdering door doe-het-zelf moet men dit afval dubbel en luchtdicht verpakt aandienen bij het gemeentelijk recyclagepark. Men raadpleegt best op voorhand de voorwaarden van het recyclagepark.

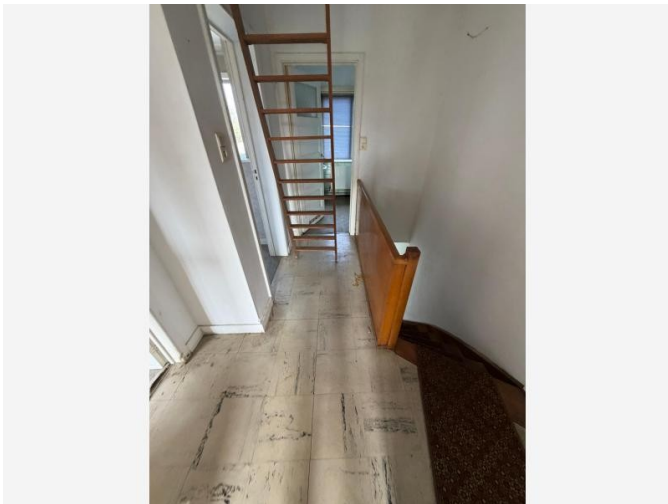
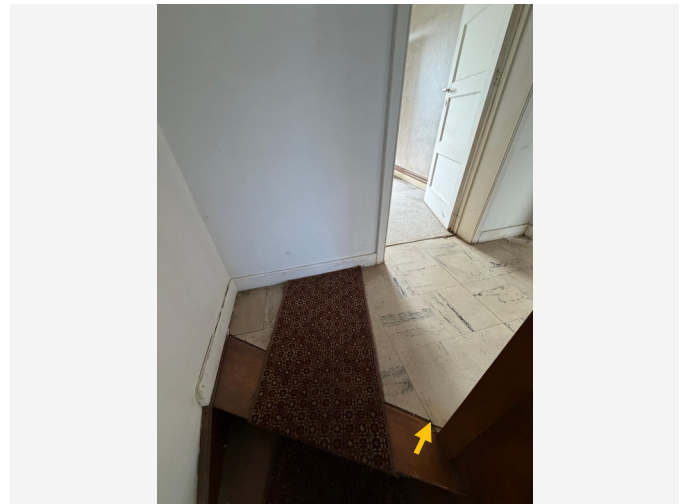
Doordat de vloertegels verlijmd zijn is dit niet het geval en zullen asbestvezels vrijkomen bij verwijdering.

Eindbeoordeling materiaalrisico	Laag materiaalrisico en/of verlaagde kans op vezelvrijgave
---------------------------------	--

Gebondenheid	Categorie 1: hechtgebonden in oorsprong
Asbestsoort (vezeltype)	Alleen chrysotiel aanwezig
Asbestconcentratie	Laag (< 50%)
Afschermingsgraad van het gehele materiaal	Geheel of deels vrij aan binnenluchtstromen
Toestand van het materiaal	Licht beschadigd, licht verweerd. Intacte calciumsilicaatplaat of materiaal met categorie 3-gebondenheid

#	Type	Referentie	Resultaat
5.1	Puntmonster	staal vinyl tegel	Chrysotiel

Beschrijving	Vinyl tegel (vast)
Omgeving	Binnen
Primaire drager	Vloer
Asbestmateriaal	Prefab - afwerking - Tegel
Bindmiddel van asbestmateriaal	Kunststof of -hars
Gebondenheid op basis van bindmiddel	Hecht
Hoeveelheid (oppervlakte - dikte - aantal)	• 6,00 m ² - 1,00 cm - 1 stuk
Totaal volume	0,06 m ³
Eenvoudig bereikbaar	Ja
Bevestigingswijze	• Verlijmd, ingegoten, versmeerd
Identificatiemethode	Een monstername door de asbestdeskundige met laboanalyse door een asbestlabo.
Destructieve handeling voor identificatie	Nee

Zorgvuldig beheren

- Zorg voor een veilig beheer. Vermijd het beschadigen van het asbestmateriaal. Controleer de toestand jaarlijks op wijzigingen.
- Verwijder dit asbestmateriaal zo snel mogelijk. Volg de toestand goed op.

- Hermetische zone (erkend asbestverwijderaar)
Hermetische zone (erkend asbestverwijderaar)

Hiervoor is hermetische zone nodig. Dit moet uitgevoerd worden door erkende firma.

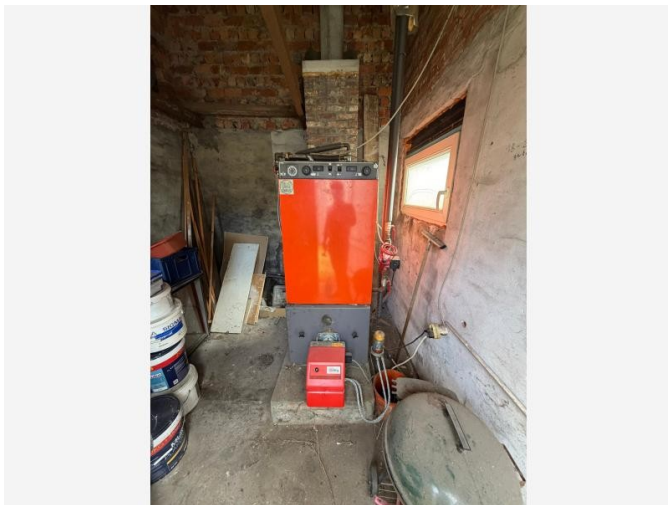
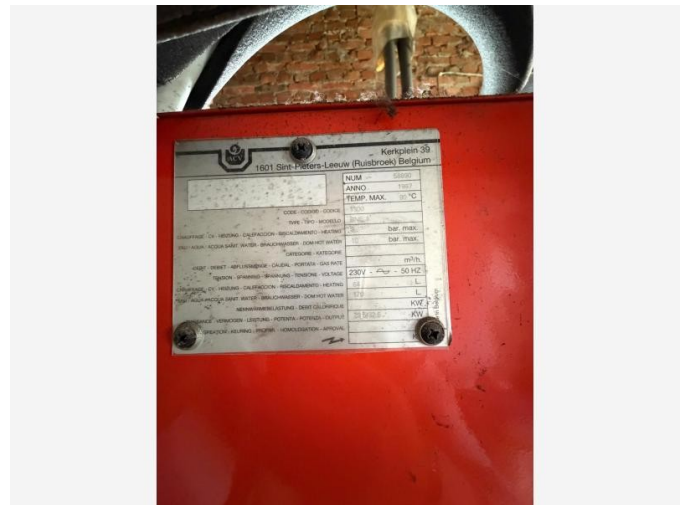
Beschrijving	Notitie	Terug te vinden op plannen
Fiche 16: Geen lift aanwezig	-	-
Fiche 17: Ketel (materialen niet waarneembaar)	Op basis van de huidige visuele inspectie kan niet worden uitgesloten dat zich in de ketel nog asbesthoudende materialen bevinden, zoals pakkingen of interne afdichtingen. Deze onderdelen zijn niet waarneembaar zonder demontage. Pas na het gecontroleerd openen van de installatie door daartoe bevoegde specialisten kan met zekerheid worden vastgesteld of asbest aanwezig is	-
