Asbestinventarisatetest

Sinaaistraat 25, 9160 Lokeren

Attestnummer : 20260514-000119.000

Uitgegeven op : 14.05.2026

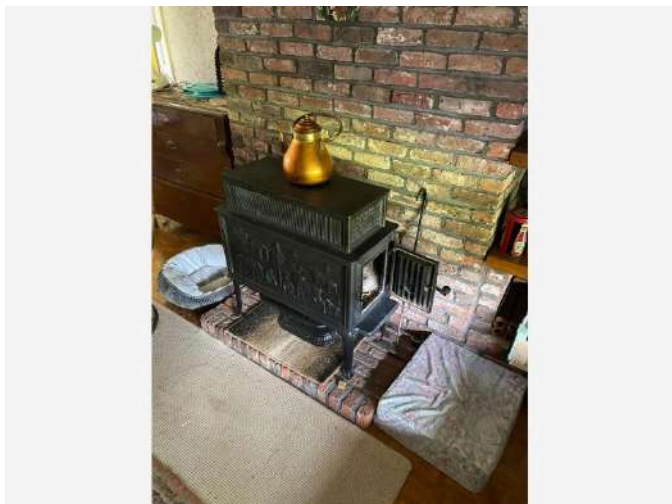
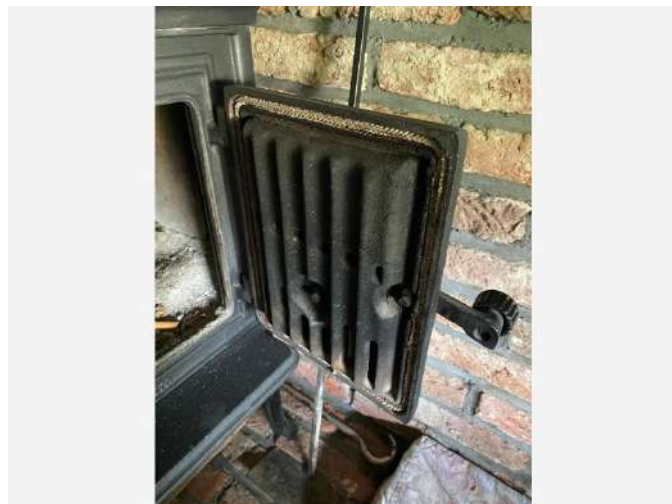
Het asbestmateriaal valt onder de mijlpaal van 2034.

Verwijderen

Eindbeoordeling materiaalrisico	Verhoogd materiaalrisico en/of verhoogde kans op vezelvrijgave
---------------------------------	--

Gebondenheid	Categorie 3: niet-hechtgebonden met weinig of geen matrix
Asbestsoort (vezeltype)	Alleen chrysotiel aanwezig
Asbestconcentratie	Hoog ($\geq 50\%$)
Afschermingsgraad van het gehele materiaal	Geheel of deels vrij aan de binnenlucht, maar geen contact met binnenluchtstromen
Toestand van het materiaal	Onbeschadigd, niet verweerd

#	Type	Referentie	Resultaat
2.1	Puntmonster	MM7	Chrysotiel

Beschrijving	KOORD IN KACHEL
Omgeving	Grenst aan binnen- en buitenlucht
Primaire drager	Ruimteverwarming
Asbestmateriaal	Koord, lint, band, strip
Bindmiddel van asbestmateriaal	Weinig of geen bindmiddel (textiel, bevlokkings, ...)
Gebondenheid op basis van bindmiddel	Niet-hechtgebonden
Hoeveelheid (lengte - omtrek - aantal)	<ul style="list-style-type: none">• 1,00 m - 0,50 cm - 1 stuk
Totale oppervlakte	0,005 m ²
Eenvoudig bereikbaar	Ja
Bevestigingswijze	<ul style="list-style-type: none">• Geklemd
Identificatiemethode	Een monsternamen door de asbestdeskundige met laboanalyse door een asbestlabo.
Destructieve handeling voor identificatie	Nee
Opmerking	Deze oppervlakte, volumes en gewichten zijn niet gemeten, maar geschat op basis van een benadering van de aanwezige kacheltouwen (de opgegeven hoeveelheden mogen niet gebruikt worden als maatstaf voor heffingen).

- Verwijder dit asbestmateriaal zo snel mogelijk. Volg de toestand goed op.

- Eenvoudige handelingen: mag via doe-het-zelf of door werknemer(s) met opleidingsattest eenvoudige handelingen
Steeds strikt en correct toepassen van standaard PBM's voor het verwijderen van asbest

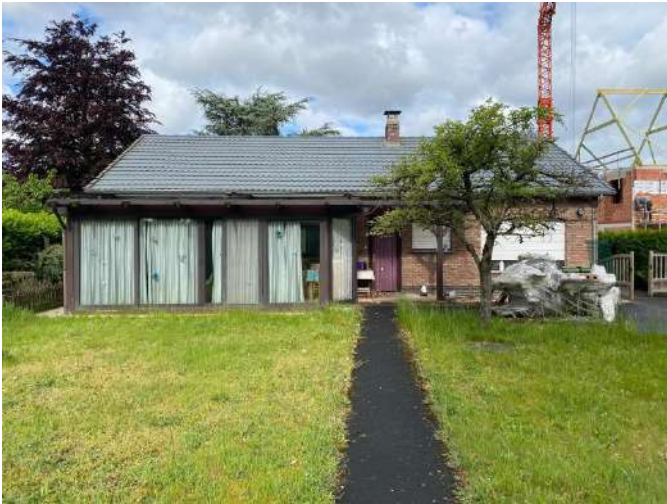
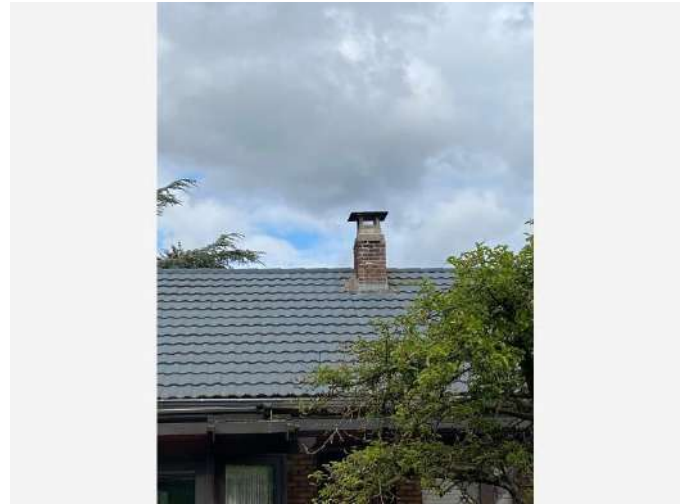
Het asbestmateriaal valt onder de mijlpaal van 2034.

Verwijderen

Eindbeoordeling materiaalrisico	Laag materiaalrisico en/of verlaagde kans op vezelvrijgave
---------------------------------	--

Beschrijving	DAK UIT AC LEIEN (ONDER OVERZETDAK)
Omgeving	Grenst aan binnen- en buitenlucht
Primaire drager	Schuin dak
Asbestmateriaal	Dak- en gevelbekleding - Lei, shingle
Bindmiddel van asbestmateriaal	Cement
Gebondenheid op basis van bindmiddel	Hecht
Hoeveelheid (oppervlakte - aantal)	<ul style="list-style-type: none">• 140,00 m² - 1 stuk
Totale oppervlakte	140,00 m ²
Eenvoudig bereikbaar	Nee <ul style="list-style-type: none">• Verwijdering tast de bouwkundige integriteit aan.
Bevestigingswijze	<ul style="list-style-type: none">• Genageld, geniet
Identificatiemethode	Een monstername door de asbestdeskundige met laboanalyse door een asbestlabo.
Destructieve handeling voor identificatie	Nee
Opmerking	<p>Het dak dat bestaat uit leien bevindt zich onder het aanwezige overzetsdak in metalenplaten (zie adviesfiche hiervoor.</p> <p>De vermelde oppervlaktes, diktes, afstand, gewicht en volumes kunnen licht afwijken. (Meting via Geopunt) Er worden geen rechten verleend aan deze oppervlaktes/diktes/volumes.</p> <p>Staalname via binnenzijde zolder.</p> <p>Eveneens geen onderdak aanwezig.</p>

- Zorg voor een veilig beheer. Vermijd het beschadigen van het asbestmateriaal. Controleer de toestand jaarlijks op wijzigingen.
- Hemelwater dat afspoelt van asbestcement daken of gevels kan asbestdeeltjes bevatten. Gebruik het enkel voor gesloten circuits (bv. spoelen toiletten). Reinig na het vervangen van het dak of de gevel de dakgoten en regenwaterput of -ton om asbesthoudend sediment of slib te verwijderen

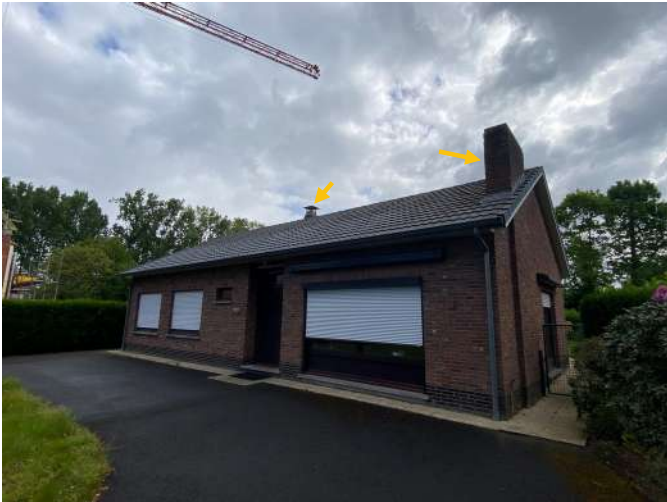
Fiche 8: IDENTIFICATIE VAN SCHOORSTEEN ROOKGASKANALEN

(Asbest)materiaal	Rookgaskanaal
Karakterisatie	Asbest (verdacht)
Primaire drager	HVAC infrastructuur en uitrusting

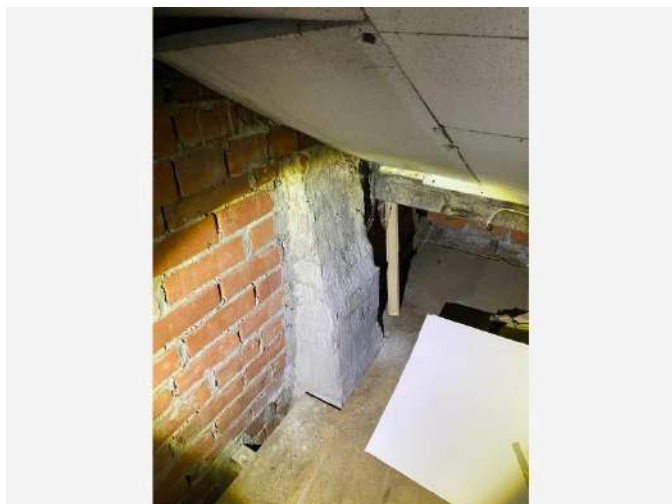
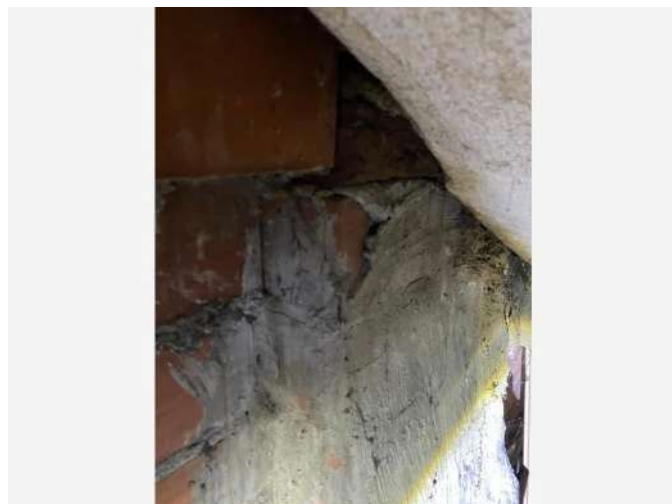
Beschrijving	CEMENTBEPLEISTERING ZOLDER
Omgeving	Binnen
Primaire drager	Binnenwand
Bindmiddel van materiaal	Cement
Gebondenheid op basis van bindmiddel	Hecht
Hoeveelheid (gewicht - aantal)	<ul style="list-style-type: none">• 50,00 kg - 1 stuk
Totaal gewicht	50,00 kg
Identificatiemethode	Een monstername door de asbestdeskundige met laboanalyse door een asbestlabo.
Destructieve handeling voor identificatie	Nee
Opmerking	<p>De vermelde oppervlaktes, diktes, afstand, gewicht en volumes kan licht afwijken. Er worden geen rechten verleend aan deze oppervlaktes/diktes/volumes.</p> <p>staalname thv schouwwand op zolder die bestaat uit cementering.</p>

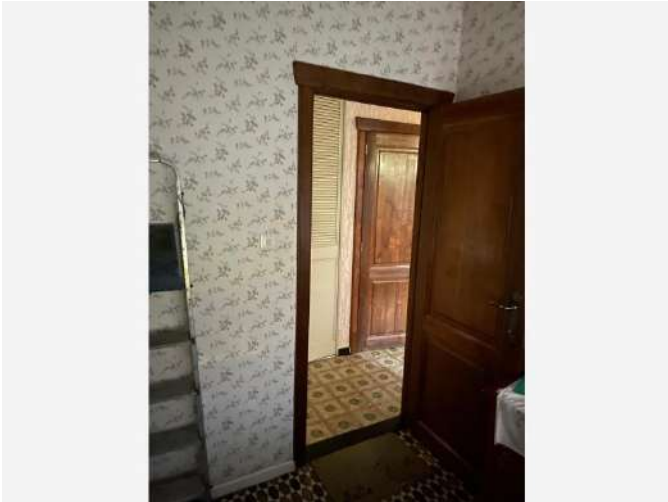
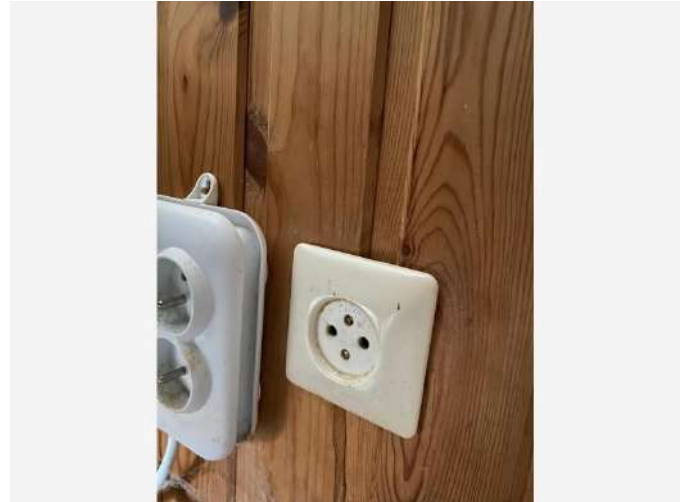
Fiche 21: BAKELIET SCHAKELAARS & STOPCONTACTEN (WIT)

Geen asbest

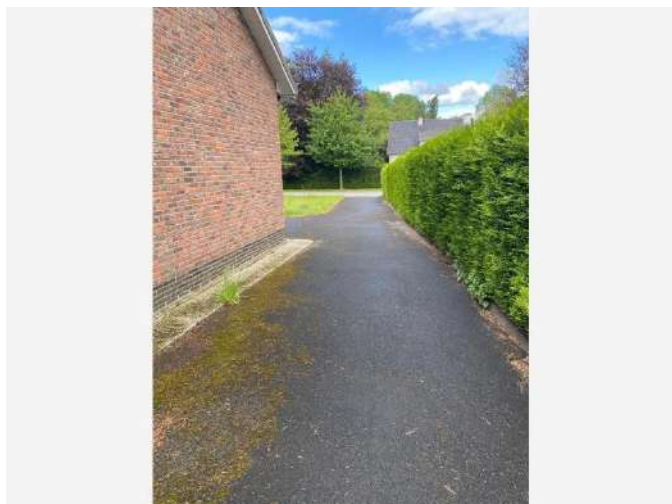
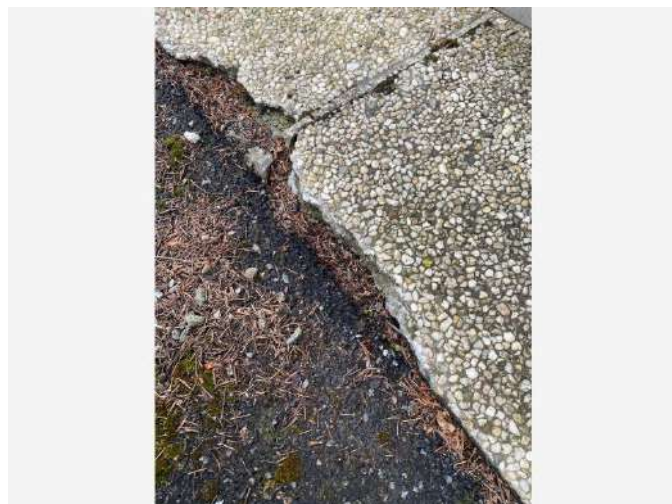
Fiche 22: ASFALTLAAG

Geen asbest

Beschrijving	ASFALTLAAG
Omgeving	Buiten
Primaire drager	Verharding, wegenis
Bindmiddel van materiaal	Bitumen (roofing, teer, asfalt)
Gebondenheid op basis van bindmiddel	Hecht
Hoeveelheid (oppervlakte - aantal)	<ul style="list-style-type: none">• 300,00 m² - 1 stuk
Totale oppervlakte	300,00 m ²
Identificatiemethode	Een monstername door de asbestdeskundige met laboanalyse door een asbestlabo.
Destructieve handeling voor identificatie	Nee
Opmerking	De vermelde oppervlaktes, diktes, afstand, gewicht en volumes betreffen een beredeneerde schatting. Er worden geen rechten verleend aan deze oppervlaktes/diktes/volumes.

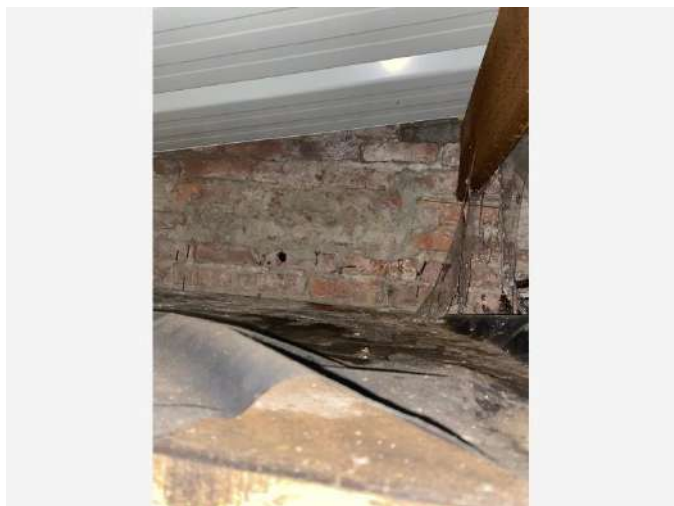
Beschrijving	ROOFING PLAT DAK GARAGE
Omgeving	Buiten
Primaire drager	Plat dak
Bindmiddel van materiaal	Bitumen (roofing, teer, asfalt)
Gebondenheid op basis van bindmiddel	Hecht
Hoeveelheid (oppervlakte - aantal)	• 21,00 m ² - 1 stuk
Totale oppervlakte	21,00 m ²
Identificatiemethode	Een monstername door de asbestdeskundige met laboanalyse door een asbestlabo.
Destructieve handeling voor identificatie	Nee
Opmerking	<p>Deze oppervlakte, volumes en gewichten kunnen licht afwijken.</p> <p>Nameting via geopunt.(de opgegeven hoeveelheden mogen niet gebruikt worden als maatstaf voor heffingen). Om gevolgschade en lekkages te voorkomen en niet destructief te werk te gaan, is alleen de toplaag bemonsterd. We kunnen geen uitspraak doen over de onderliggende lagen. Bij renovatie of sloop dient er een destructief onderzoek uitgevoerd te worden van de roofing.</p>

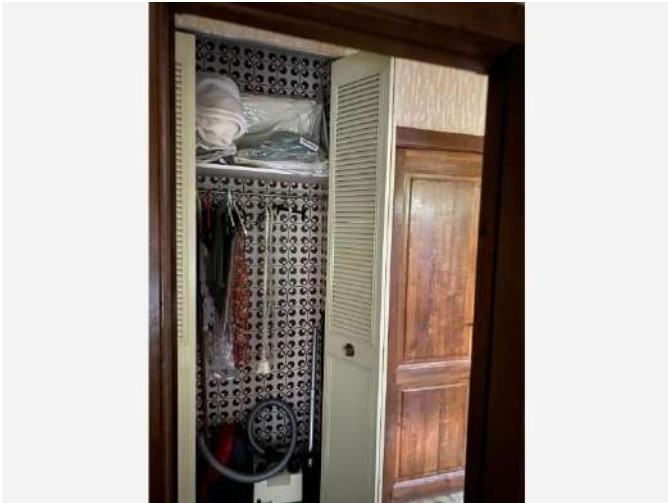
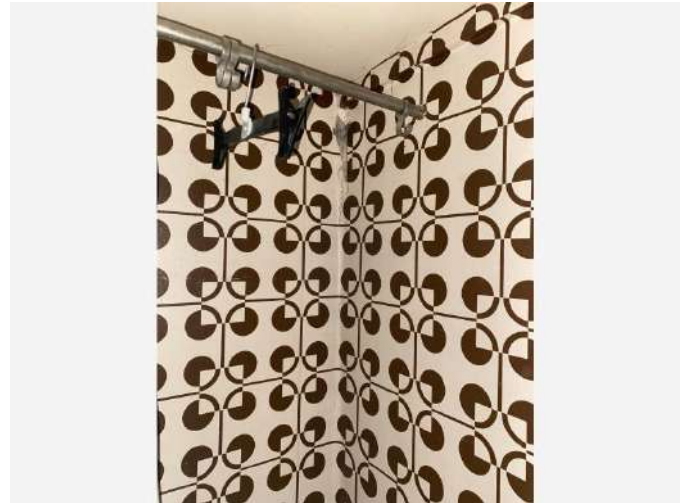
Fiche 25: PLEISTERWERK WAND

Geen asbest

Beschrijving	PLEISTERWERK WAND
Omgeving	Binnen
Primaire drager	Binnenwand
Bindmiddel van materiaal	Gips - kalk
Gebondenheid op basis van bindmiddel	Niet-hechtgebonden
Hoeveelheid (oppervlakte - dikte - aantal)	• 310,00 m ² - 0,30 cm - 1 stuk
Totaal volume	0,93 m ³
Identificatiemethode	Een monstername door de asbestdeskundige met laboanalyse door een asbestlabo.
Destructieve handeling voor identificatie	Nee
Opmerking	<p>De vermelde oppervlaktes, diktes, afstand, gewicht en volumes kan licht afwijken. Er worden geen rechten verleend aan deze oppervlaktes/diktes/volumes.</p> <p>staalname thv hall/gang, badkamer, slaapkamer, stooklokaal.</p>

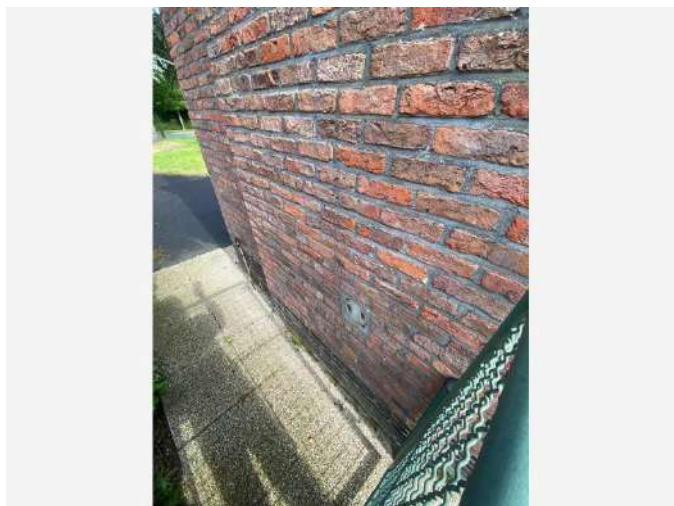
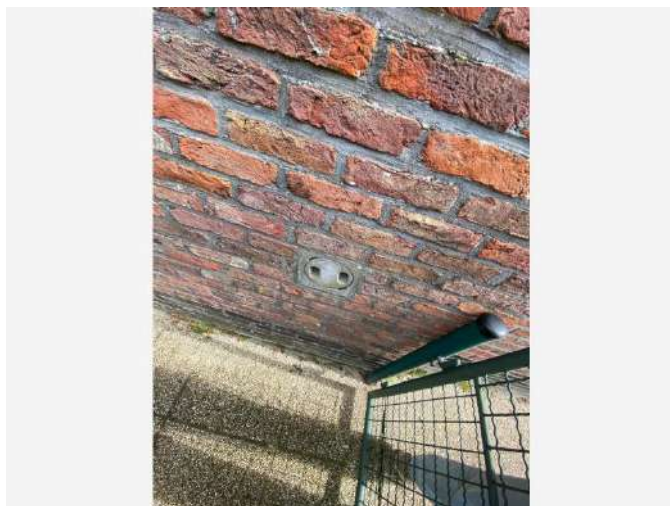
Beschrijving	ROETLUIK UIT ASBESTCEMENT (BUITEN)
Omgeving	Buiten
Primaire drager	HVAC infrastructuur en uitrusting
Bindmiddel van materiaal	Cement
Gebondenheid op basis van bindmiddel	Hecht
Hoeveelheid (gewicht - aantal)	• 1,47 kg - 1 stuk
Totaal gewicht	1,47 kg
Identificatiemethode	De asbestdeskundige gebruikt een bestaande laboanalyse als bewijsdocument met bevestiging door vaststelling en expertise.
Destructieve handeling voor identificatie	Nee
Opmerking	<p>Deze oppervlakte, volumes en gewichten zijn niet gemeten, maar geschat op basis van een benadering van de aanwezige roetluiken. Deze schatting mag niet worden gebruikt als maatstaf voor heffingen.</p> <p>Identieke roetluik aanwezig thv stooklokaal waar staalname (MM6 met bijhorende bronfiche) voorzien werd. (Dit resultaat was negatief). laboresultaat in bijlage toegevoegd.</p>

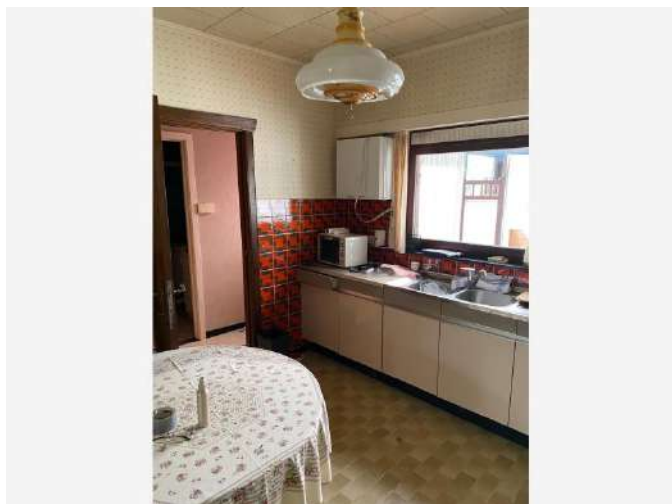
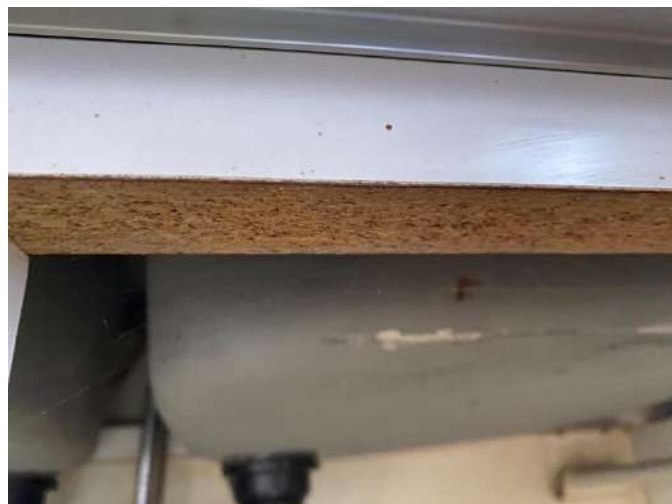
Beschrijving	COATING ONDER SPOELBAK
Omgeving	Binnen
Primaire drager	Inrichting (meubilair, ...)
Bindmiddel van materiaal	Kitten, mastiek, pasta
Gebondenheid op basis van bindmiddel	Hecht
Hoeveelheid (gewicht - aantal)	<ul style="list-style-type: none">• 0,10 kg - 2 stuks
Totaal gewicht	0,20 kg
Identificatiemethode	Een monstername door de asbestdeskundige met laboanalyse door een asbestlabo.
Destructieve handeling voor identificatie	Nee
Opmerking	De vermelde oppervlaktes, diktes, afstand, gewicht en volumes betreffen een beredeende schatting. Er worden geen rechten verleend aan deze oppervlaktes/diktes/volumes.

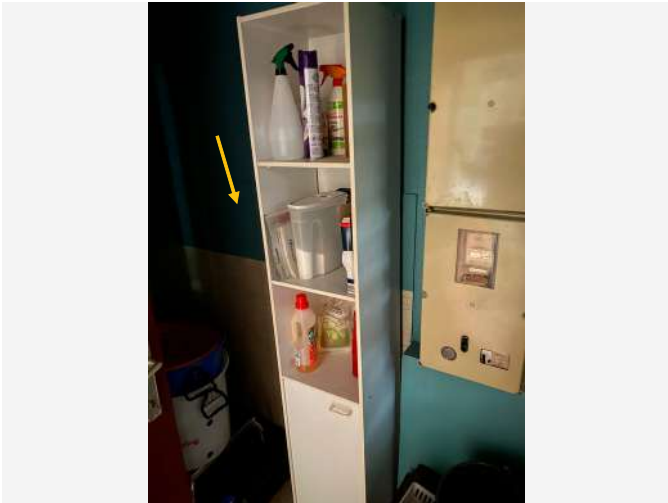
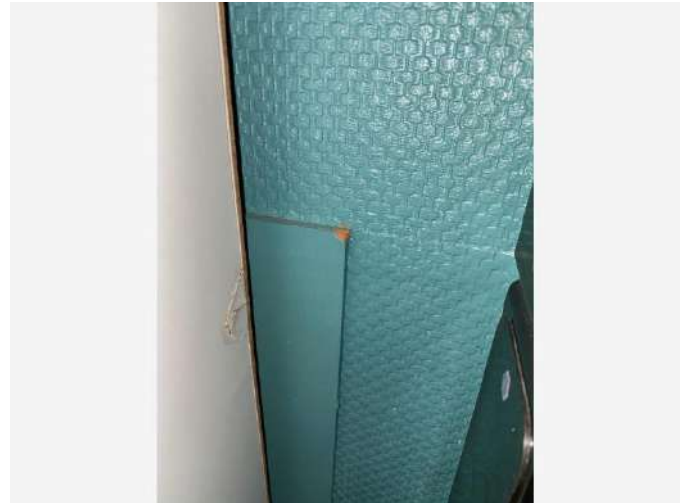
Beschrijving	WANDPLAAT STOOKLOKAAL
Omgeving	Binnen
Primaire drager	Binnenwand
Bindmiddel van materiaal	Cement
Gebondenheid op basis van bindmiddel	Hecht
Hoeveelheid (oppervlakte - dikte - aantal)	• 0,60 m ² - 0,50 cm - 1 stuk
Totaal volume	0,003 m ³
Identificatiemethode	Een monstername door de asbestdeskundige met laboanalyse door een asbestlabo.
Destructieve handeling voor identificatie	Nee
Opmerking	De vermelde oppervlaktes, diktes, afstand, gewicht en volumes betreffen een beredeneerde schatting. Er worden geen rechten verleend aan deze oppervlaktes/diktes/volumes.

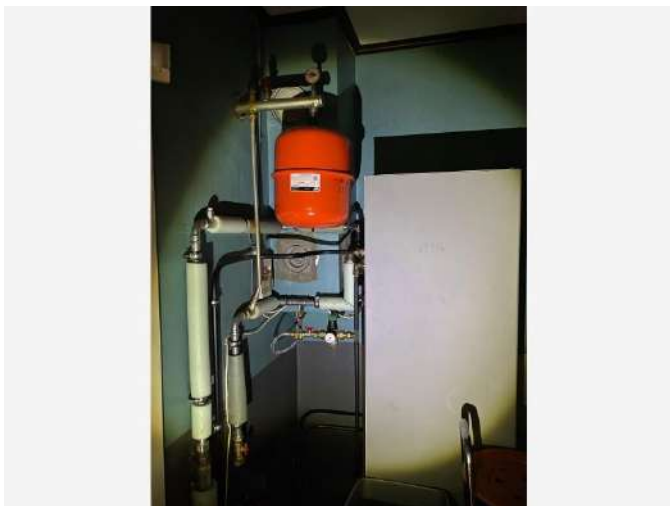
Beschrijving	Notitie	Terug te vinden op plannen
Fiche 35: VERWARMINGSKETEL (met risicobouwjaar)	<p>adhv een visueel onderzoek geen verdachte vaststellingen zoals fittingen, mastiek, vilt, pakkingen gezien. Deze kunnen bij eventuele werken wel zichtbaar worden. Gelieve hiermee rekening te houden & indien aanwezig de nodige maatregelen treffen.</p> <p>Tijdens onze inspectie hebben we geen bouwjaar kunnen achterhalen van de boiler. Het uiterlijk van het toestel doet vermoeden dat het in gebruik is genomen voor 2001 en mogelijk tot een risicobouwjaar behoort, wat inhoudt dat er eventueel asbestverdachte toepassingen in aanwezig kunnen zijn. Het is daarom van groot belang om de techniker hiervan op de hoogte te stellen bij werkzaamheden en, indien nodig, een asbestdeskundige in te schakelen die kan meedenken over de mogelijke aanwezigheid van asbestverdachte toepassingen tijdens de werkzaamheden aan het toestel. Wij als deskundigen mogen geen toestellen demonteren om verdachte toepassingen op te sporen.</p>	-
