Asbestinventarisatetest

Violetlaan 29, 2980 Zoersel

Attestnummer : 20240504-000160.000

Uitgegeven op : 04.05.2024

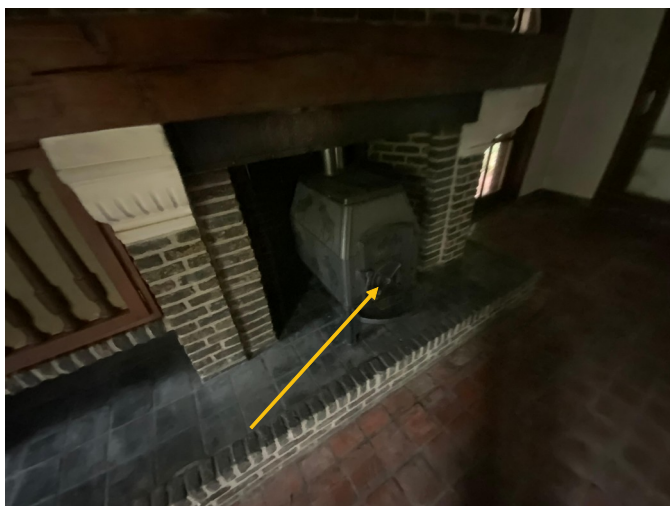
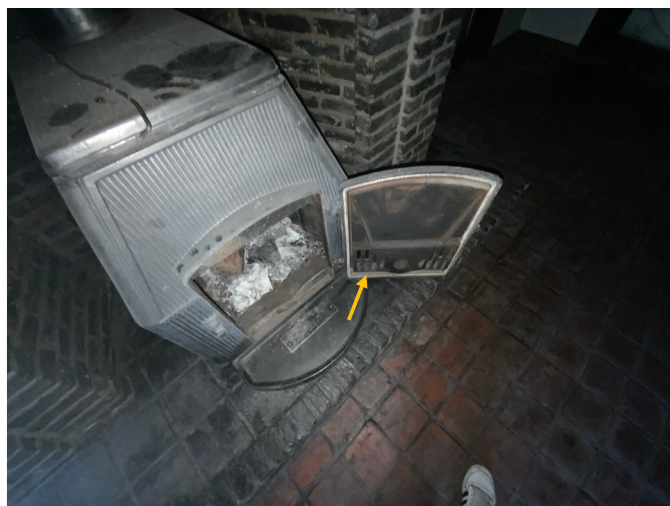
Het asbestmateriaal valt onder de mijlpaal van 2034.

Eindbeoordeling materiaalrisico	Verhoogd materiaalrisico en/of verhoogde kans op vezelvrijgave
---------------------------------	--

Gebondenheid	Categorie 3: niet-hechtgebonden met weinig of geen matrix
Asbestsoort (vezeltype)	Alleen chrysotiel
Asbestconcentratie	Hoog (>= 50%)
Afschermingsgraad van het gehele materiaal	Geheel of deels (ook) vrij aan de binnenlucht
Toestand van het materiaal	Licht beschadigd, licht verweerd. Intact materiaal type Pical – asbestboard of categorie III 'gebondenheid'

Beschrijving	koord
Omgeving	Binnen
Primaire drager	Ruimteverwarming
Asbestmateriaal	Koord, lint, band, strip
Bindmiddel van asbestmateriaal	Weinig of geen bindmiddel (textiel, bevloking, ...)
Gebondenheid op basis van bindmiddel	Niet-hechtgebonden
Hoeveelheid (lengte - omtrek - aantal)	• 1,00 m - 1,00 cm - 1 stuk
Totale oppervlakte	0,01 m ²
Eenvoudig bereikbaar	Ja
Bevestigingswijze	• Los (al dan niet bedekt)

Verwijderen

- Zorg voor een veilig beheer. Vermijd het beschadigen van het asbestmateriaal. Controleer de toestand jaarlijks op wijzigingen.

- Eenvoudige handelingen: mag via doe-het-zelf of door werknemer(s) met opleidingsattest eenvoudige handelingen
Hechtgebonden toepassing, kan zelf verwijderd worden mits deze in 1 geheel kan weggenomen worden zonder deze te beschadigen, en met het gebruik van p3 mondklappers en beschermende kleding, men kan deze dan in dubbel plastic verpakking in het containerpark afgeven.

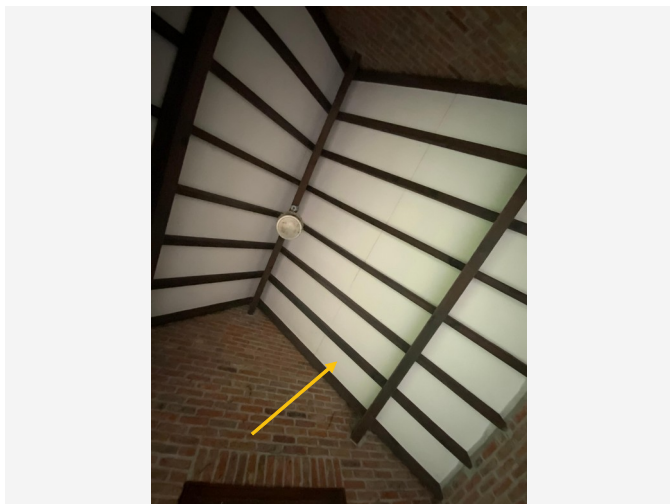
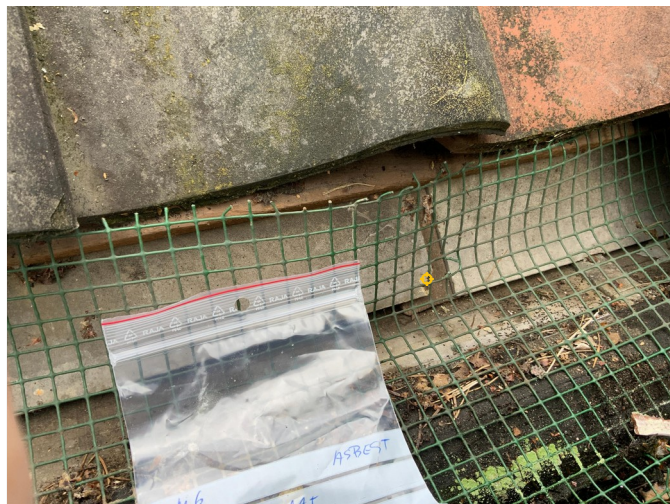
Het asbestmateriaal valt onder de mijlpaal van 2034.

Eindbeoordeling materiaalrisico	Laag materiaalrisico en/of verlaagde kans op vezelvrijgave
---------------------------------	--

Gebondenheid	Categorie 1: hechtgebonden in oorsprong
Asbestsoort (vezeltype)	Alleen chrysotiel
Asbestconcentratie	Laag (< 50%)
Afschermingsgraad van het gehele materiaal	Geheel of deels vrij aan de buitenlucht
Toestand van het materiaal	Licht beschadigd, licht verweerd. Intact materiaal type Pical – asbestboard of categorie III 'gebondenheid'

#	Type	Referentie	Resultaat
2.1	Puntmonster	MM6	Chrysotiel

Beschrijving	onderdakplaat uitbouw
Omgeving	Buiten
Primaire drager	Schuin dak
Asbestmateriaal	Dak- en gevelbekleding - Plaat
Bindmiddel van asbestmateriaal	Cement
Gebondenheid op basis van bindmiddel	Hecht
Hoeveelheid (oppervlakte - dikte - aantal)	• 14,00 m ² - 0,50 cm - 1 stuk

Verwijderen

- Zorg voor een veilig beheer. Vermijd het beschadigen van het asbestmateriaal. Controleer de toestand jaarlijks op wijzigingen.

- Eenvoudige handelingen: mag via doe-het-zelf of door werknemer(s) met opleidingsattest eenvoudige handelingen
Hechtgebonden toepassing, kan zelf verwijderd worden mits deze in 1 geheel kan weggenomen worden zonder deze te beschadigen, en met het gebruik van p3 mondklappers en beschermende kleding, men kan deze dan in dubbel plastic verpakking in het containerpark afgeven.

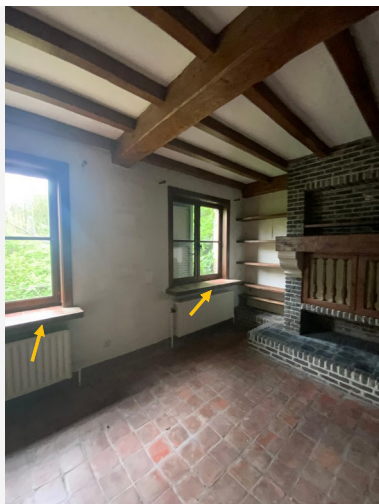
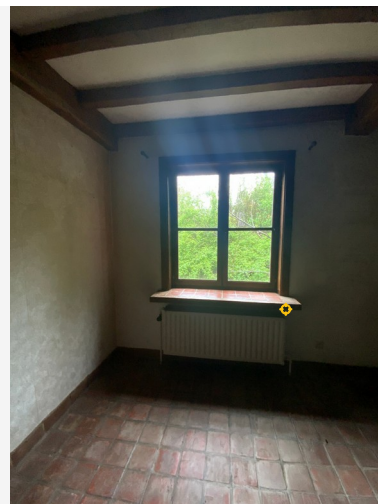
Het asbestmateriaal valt onder de mijlpaal van 2034.

Eindbeoordeling materiaalrisico	Verhoogd materiaalrisico en/of verhoogde kans op vezelvrijgave
---------------------------------	--

Gebondenheid	Categorie 2: niet-hechtgebonden met matrix
Asbestsoort (vezeltype)	Alleen chrysotiel
Asbestconcentratie	Hoog ($\geq 50\%$)
Afschermingsgraad van het gehele materiaal	Geheel of deels (ook) vrij aan de binnenlucht
Toestand van het materiaal	Licht beschadigd, licht verweerd. Intact materiaal type Pical – asbestboard of categorie III 'gebondenheid'

#	Type	Referentie	Resultaat
3.1	Puntmonster	MM7	Chrysotiel

Beschrijving	bekleding onder de vensterbank
Omgeving	Binnen
Primaire drager	Wandopening verticaal (raam, deur, ...)
Asbestmateriaal	Plaat, paneel, tablet - Type Pical
Bindmiddel van asbestmateriaal	Calciumsilicaat (brandwerend - Pical)
Gebondenheid op basis van bindmiddel	Niet-hechtgebonden
Hoeveelheid (oppervlakte - dikte - aantal)	• 2,00 m ² - 0,50 cm - 1 stuk

Verwijderen

- Zorg voor een veilig beheer. Vermijd het beschadigen van het asbestmateriaal. Controleer de toestand jaarlijks op wijzigingen.

- Eenvoudige handelingen: mag via doe-het-zelf of door werknemer(s) met opleidingsattest eenvoudige handelingen
Hechtgebonden toepassing, kan zelf verwijderd worden mits deze in 1 geheel kan weggenomen worden zonder deze te beschadigen, en met het gebruik van p3 mondklappers en beschermende kleding, men kan deze dan in dubbel plastic verpakking in het containerpark afgeven.

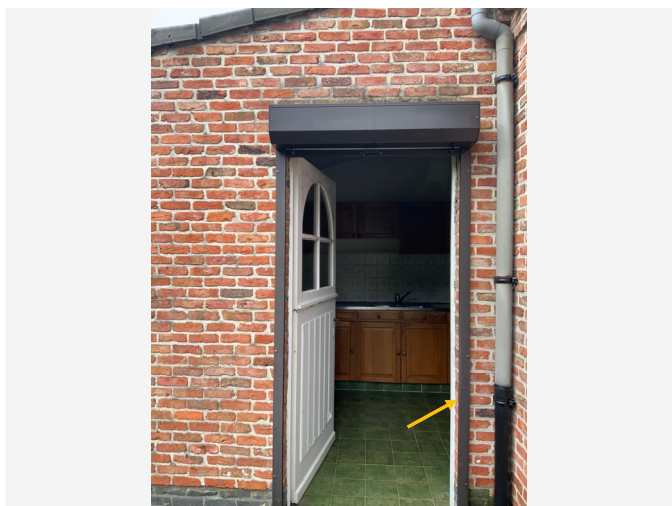
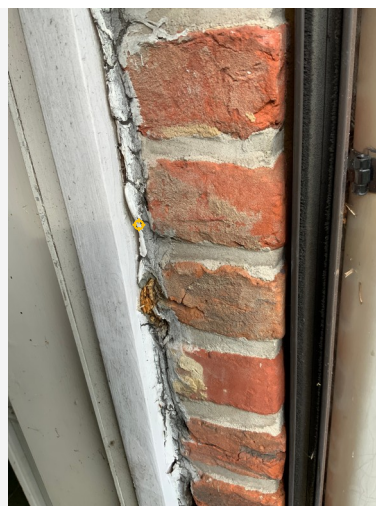
Het asbestmateriaal valt onder de mijlpaal van 2040.

Eindbeoordeling materiaalrisico	Laag materiaalrisico en/of verlaagde kans op vezelvrijgave
---------------------------------	--

Gebondenheid	Categorie 1: hechtgebonden in oorsprong
Asbestsoort (vezeltype)	Alleen chrysotiel
Asbestconcentratie	Laag (< 50%)
Afschermingsgraad van het gehele materiaal	Geheel of deels vrij aan de buitenlucht
Toestand van het materiaal	Licht beschadigd, licht verweerd. Intact materiaal type Pical – asbestboard of categorie III 'gebondenheid'

#	Type	Referentie	Resultaat
4.1	Puntmonster	MM4	Chrysotiel

Beschrijving	mastiek tussen kader en muur
Omgeving	Buiten
Primaire drager	Wandopening verticaal (raam, deur, ...)
Asbestmateriaal	In-situ afwerkingslagen - Pasta, stopverf, voegsel, stopsel, vulsel, mastiek, kitten, ...
Bindmiddel van asbestmateriaal	Kitten, mastiek, pasta
Gebondenheid op basis van bindmiddel	Hecht

Zorgvuldig beheren

- Zorg voor een veilig beheer. Vermijd het beschadigen van het asbestmateriaal. Controleer de toestand jaarlijks op wijzigingen.

- Eenvoudige handelingen: mag via doe-het-zelf of door werknemer(s) met opleidingsattest eenvoudige handelingen
Hechtgebonden toepassing, kan zelf verwijderd worden mits deze in 1 geheel kan weggenomen worden zonder deze te beschadigen, en met het gebruik van p3 mondkapjes en beschermende kleding, men kan deze dan in dubbel plastic verpakking in het containerpark afgeven.

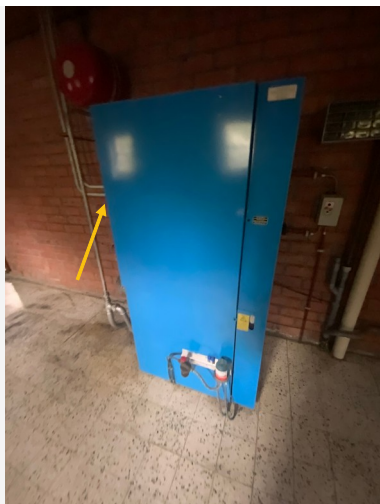
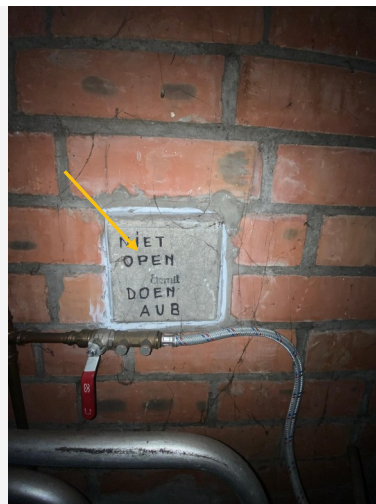
Het asbestmateriaal valt onder de mijlpaal van 2040.

Eindbeoordeling materiaalrisico	Laag materiaalrisico en/of verlaagde kans op vezelvrijgave
---------------------------------	--

Gebondenheid	Categorie 1: hechtgebonden in oorsprong
Asbestsoort (vezeltype)	Amfibool aanwezig, uitgezonderd crocidoliet
Asbestconcentratie	Laag (< 50%)
Afschermingsgraad van het gehele materiaal	Geheel of deels (ook) vrij aan de binnenlucht
Toestand van het materiaal	Onbeschadigd, niet verweerd

Beschrijving	inspectieelukkig
Omgeving	Binnen
Primaire drager	HVAC infrastructuur en uitrusting
Asbestmateriaal	deksel
Bindmiddel van asbestmateriaal	Cement
Gebondenheid op basis van bindmiddel	Hecht
Hoeveelheid (gewicht - aantal)	• 4,00 kg - 1 stuk
Totaal gewicht	4,00 kg
Eenvoudig bereikbaar	Ja
Bevestigingswijze	• Verlijmd, ingegoten, versmeerd

Zorgvuldig beheren

- Zorg voor een veilig beheer. Vermijd het beschadigen van het asbestmateriaal. Controleer de toestand jaarlijks op wijzigingen.

- Eenvoudige handelingen: mag via doe-het-zelf of door werknemer(s) met opleidingsattest eenvoudige handelingen
Hechtgebonden toepassing, kan zelf verwijderd worden mits deze in 1 geheel kan weggenomen worden zonder deze te beschadigen, en met het gebruik van p3 mondklappers en beschermende kleding, men kan deze dan in dubbel plastic verpakking in het containerpark afgeven.

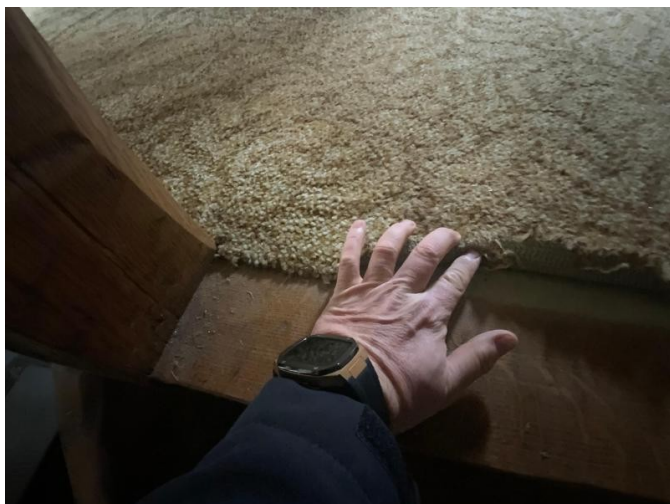
onder deze vloerbekleding zijn geen sporen van oude lijm te zien en bijgevolg niet asbestverdacht

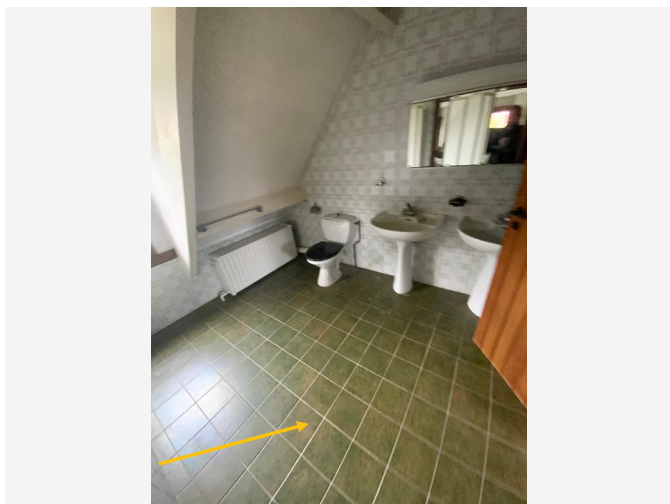
Staalname niet mogelijk zonder tegels uit te breken. Indien in de toekomst bij renovatiewerken de tegels uitgebroken worden is het aan te raden eerst een monsteranalyse van de tegellijm uit te voeren.

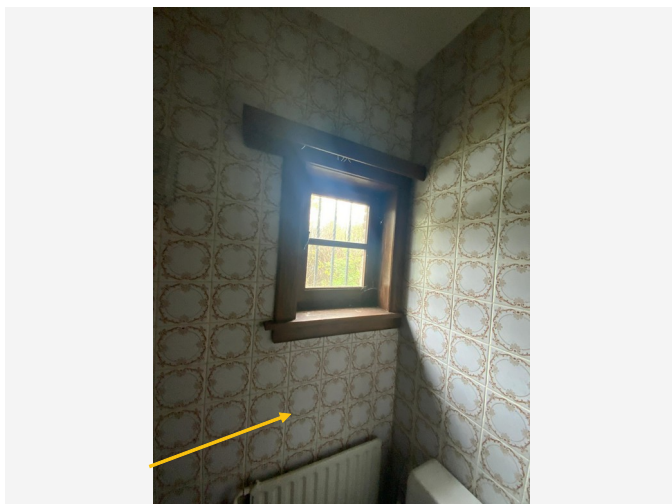
Staalname niet mogelijk zonder tegels uit te breken. Indien in de toekomst bij renovatiewerken de tegels uitgebroken worden is het aan te raden eerst een monsteranalyse van de tegellijm uit te voeren.

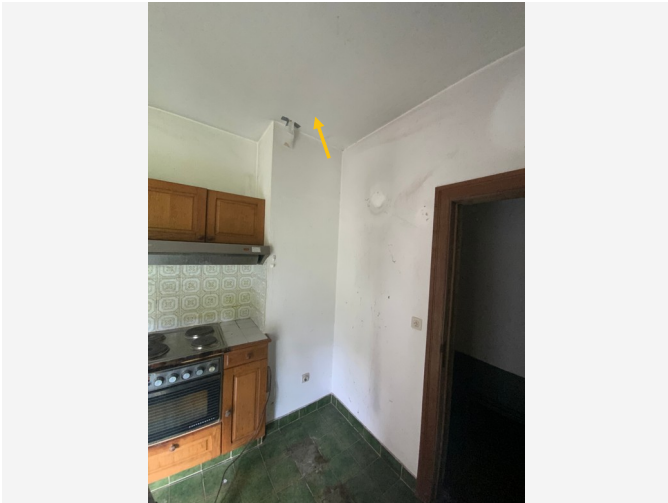
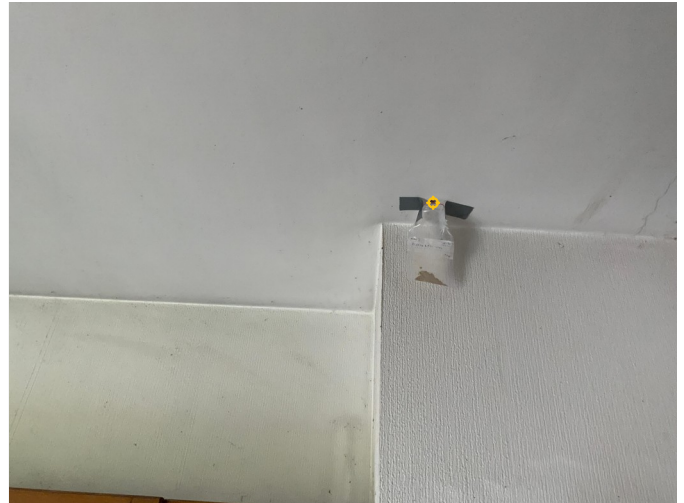
Fiche 10: plafondpleister

Geen asbest

#	Type	Referentie	Resultaat
10.1	Mengmonster	MM2	Geen asbest

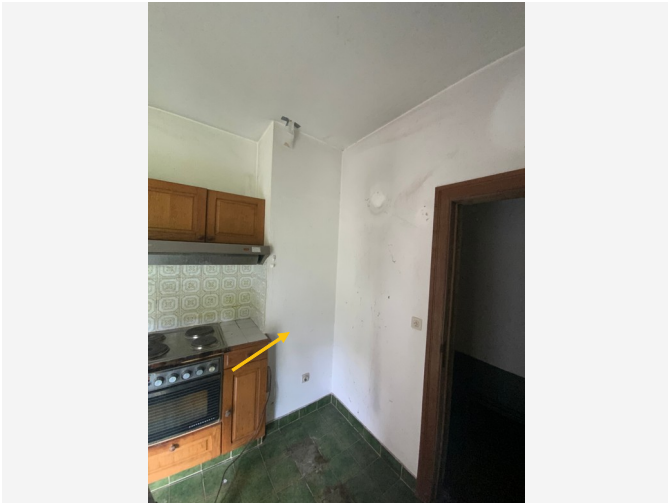
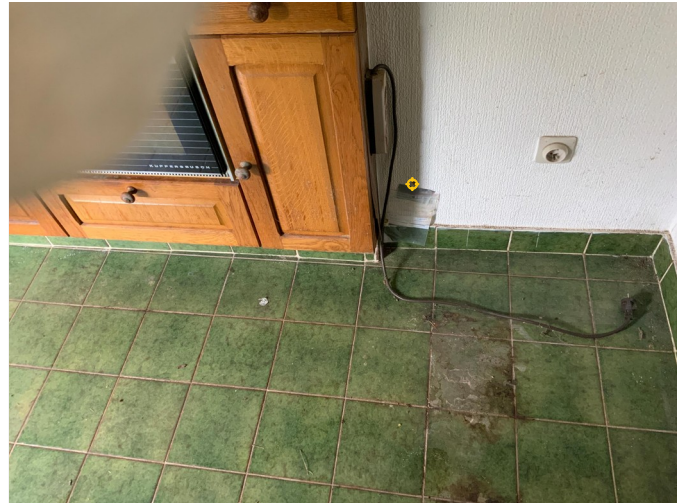
Fiche 11: muurpleister

Geen asbest

#	Type	Referentie	Resultaat
11.1	Mengmonster	MM1	Geen asbest

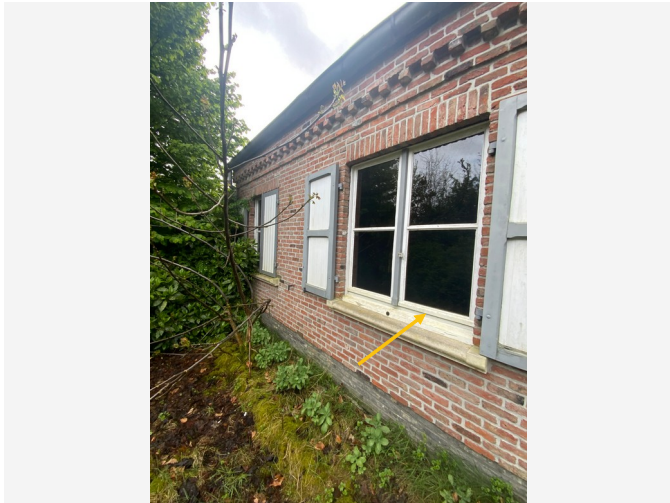
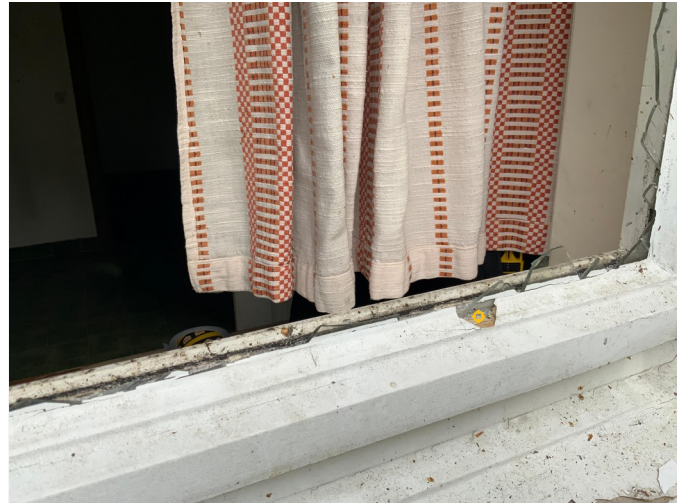
Fiche 12: mastiek tussen kader en glas

Geen asbest

#	Type	Referentie	Resultaat
12.1	Puntmonster	MM3	Geen asbest

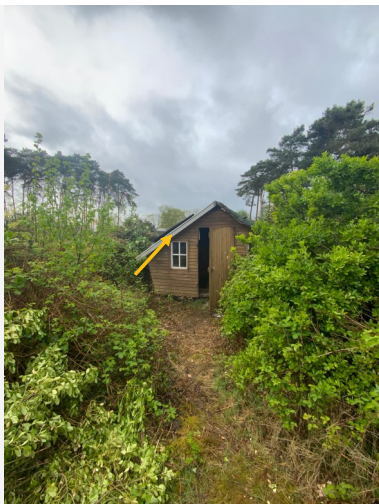
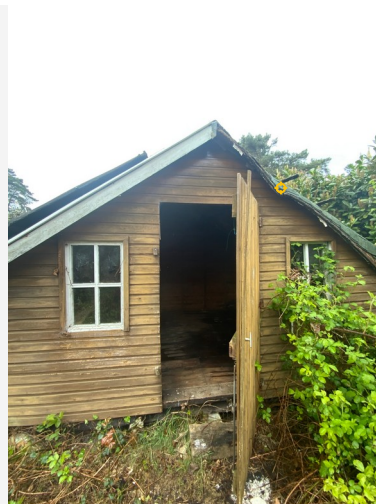
Geen asbest

#	Type	Referentie	Resultaat
13.1	Puntmonster	MM5	Geen asbest

Beschrijving	dakbedekking roofing
Omgeving	Buiten
Primaire drager	Schuin dak
Bindmiddel van materiaal	Bitumen (roofing, teer, asfalt)
