# Asbestinventarisatattest

Hoogstraat 27/14, 2000 Antwerpen

Attestnummer : 20260414-000390.000

**Asbestveilig** (maar niet asbestvrij)

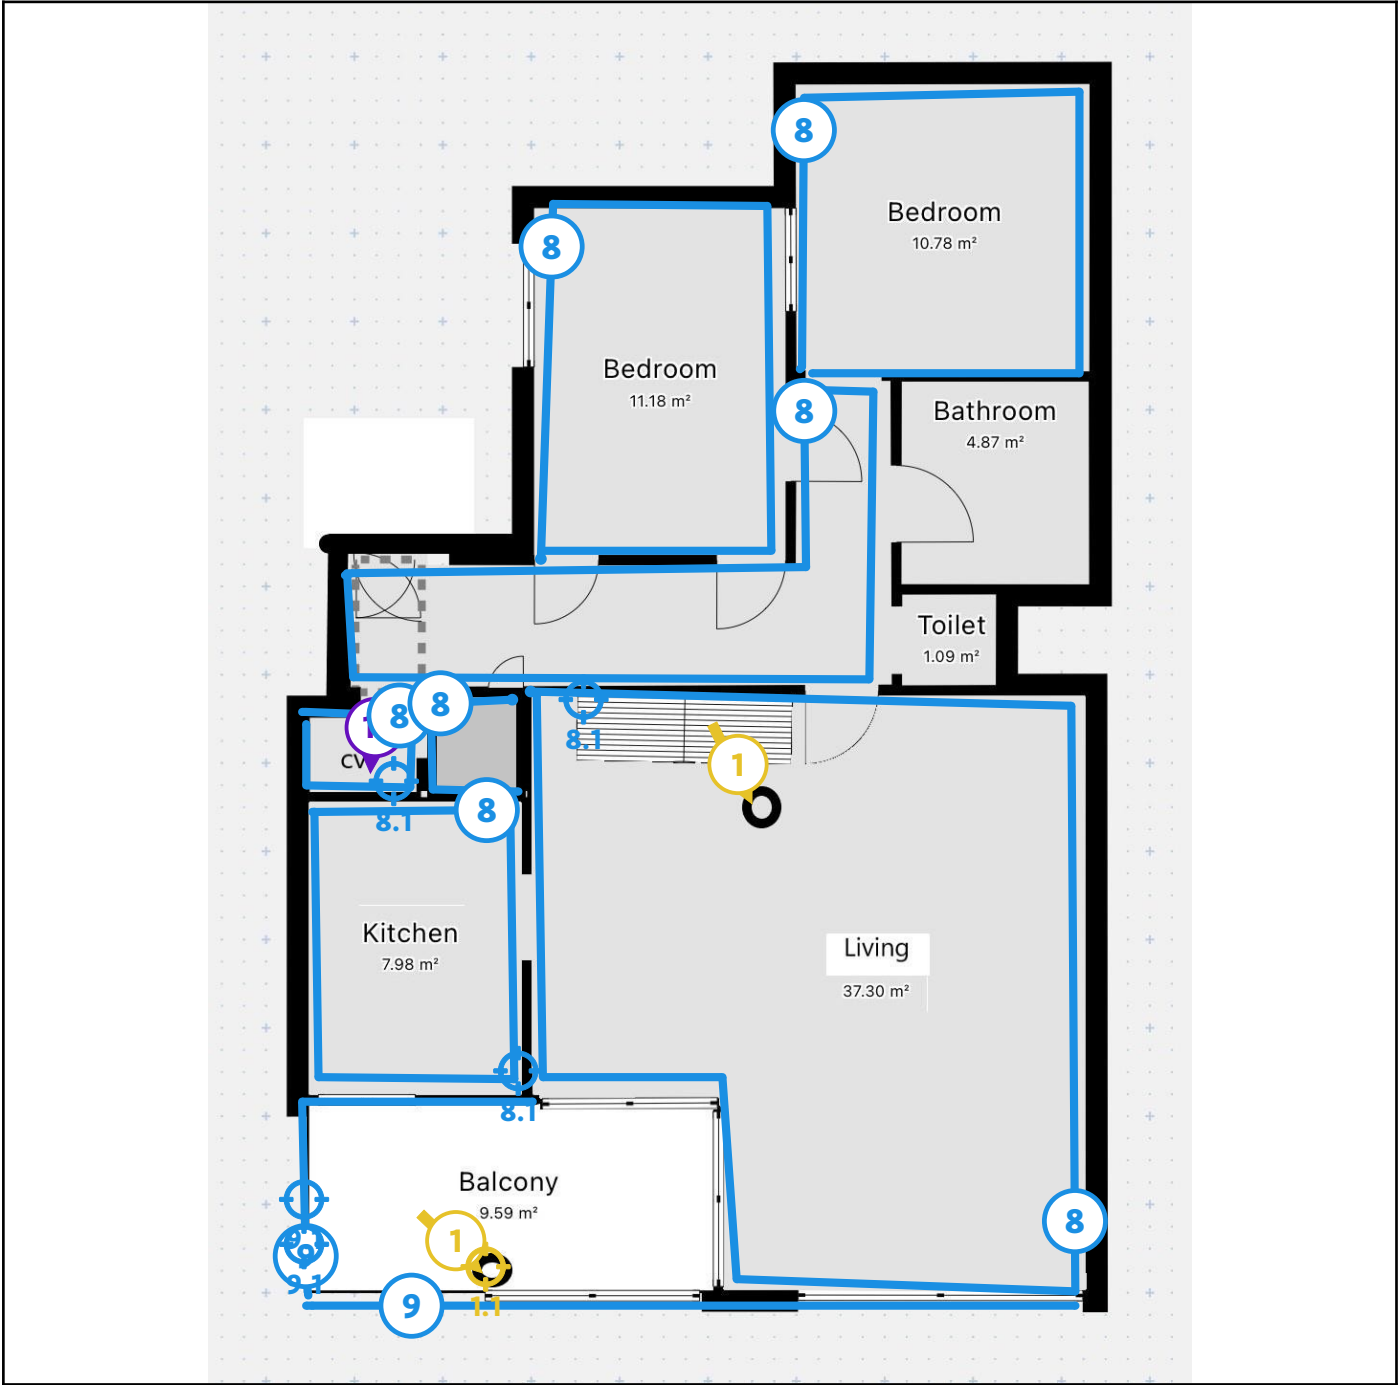
# Plan 1.2: Bus 14

| Beschrijving | Type | Actie |
|---|---|---|
| 1. Verloren bekistingspaal | Asbestmateriaal | Zorgvuldig beheren |

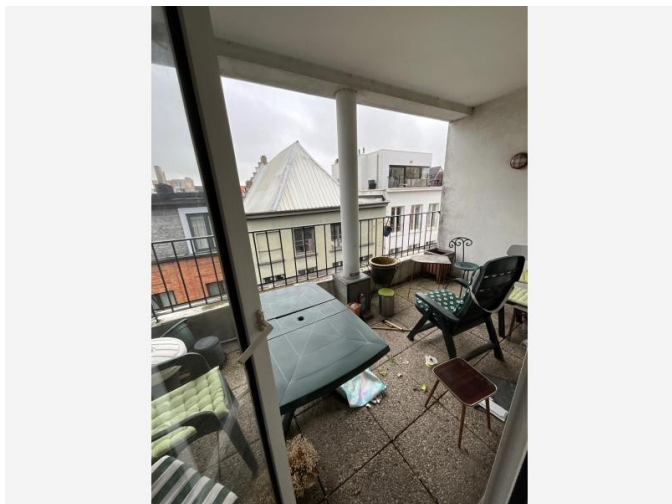
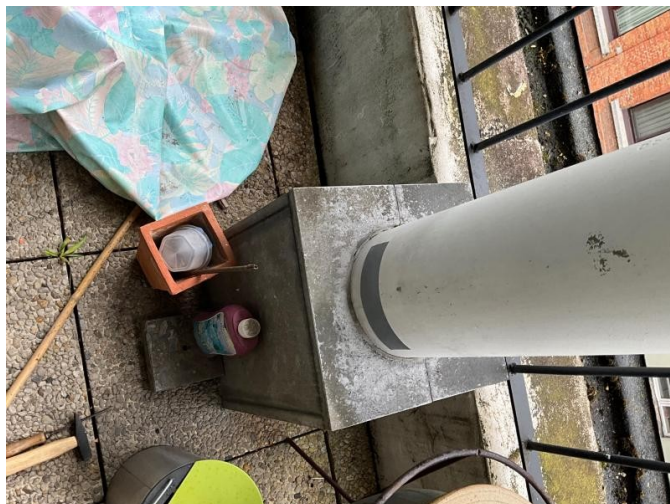
Overzichtsfoto

Detailfoto

Het asbestmateriaal valt onder de mijlpaal van 2040.

Afschuren van de toepassing zal de blootstellingrisico's verhogen

| Eindbeoordeling materiaalarisico | Zeer laag materiaalarisico en/of zeer lage kans op vezelvrijgave |

| # | Type | Referentie | Resultaat |
|---|---|---|---|
| 1.1 | Puntmonster | paal | Chrysotiel |

| Beschrijving | Verloren bekistingspaal |
| Asbestmateriaal | Verloren bekisting - Buis, koker |

Zorgvuldig beheren

- Zorg voor een veilig beheer. Vermijd het beschadigen van het asbestmateriaal. Controleer de toestand jaarlijks op wijzigingen.

- Hermetische zone (erkend asbestverwijderaar)  
HZ Erkend asbestverwijderaar :Vermits het over verloren bekisting gaat, kan men deze eventueel afpikkeren in hermetische zone. De bouwkundige integriteit zal hierdoor geenszins worden aangetast. De steunpaal zelf bevindt zich binnen de verloren bekisting. Bij het wegpikkeren zal de asbestcementbuis gemakkelijk loskomen van de beton van de steunpaal. Zie ook link Zie <https://ovam.vlaanderen.be/wie-mag-wat-verwijderen> <https://ovam.vlaanderen.be/voorzorgsmaatregelen-bij-asbestverwijdering> <https://ovam.vlaanderen.be/asbestafval-afvoeren>

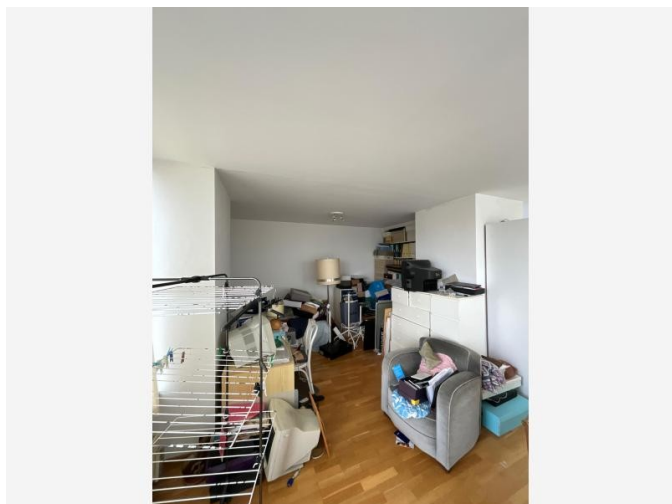
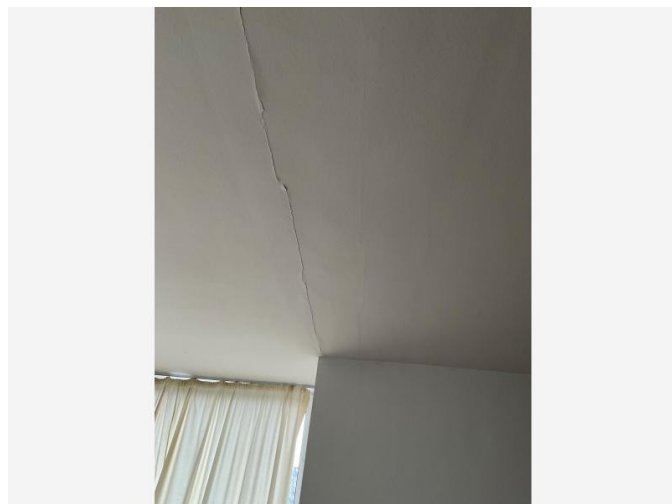
Enkele plafonds zijn afgewerkt met valse plafonds in plaatmateriaal. Het is niet duidelijk of er pleisterwerk of ander verdacht asbestmateriaal aanwezig is achter / op deze valse plafonds, het is aangewezen om bijkomend onderzoek uit te voeren bij werken. Het plafond bestaat uit hout. Zonder destructieve handeling is het niet mogelijk om na te gaan of er asbesthoudende materialen aanwezig zijn achter de plafond afwerking. Als bij sloop of renovatie blijkt dat er achter deze plafonds nog pleisterwerk of asbest verdachte toepassingen aanwezig zijn, moet dit bemonsterd worden.

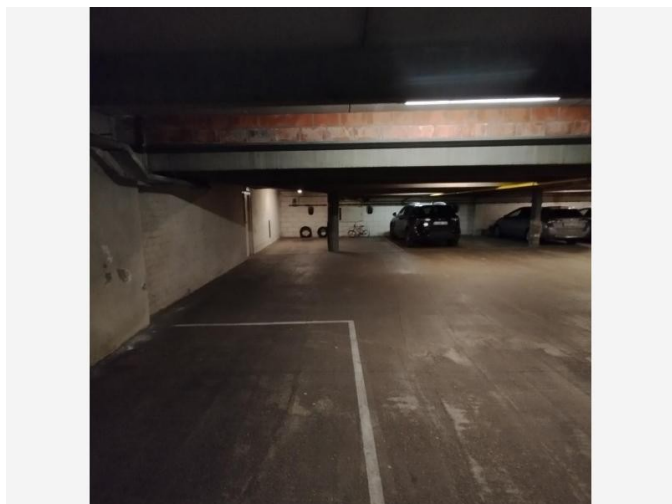
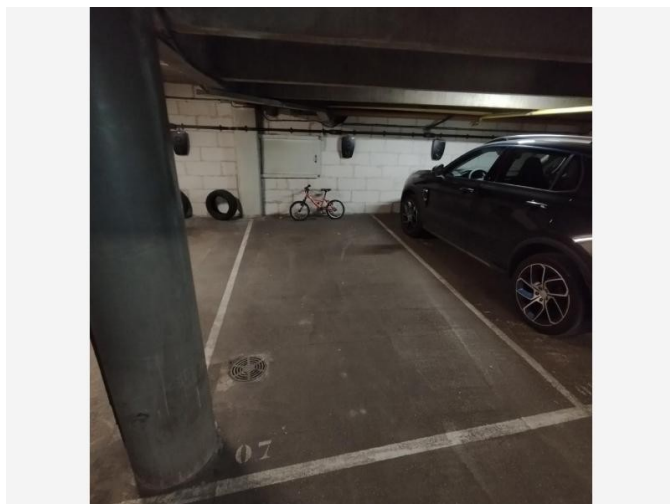
Deze parking bevindt zich niet op het inspectiegebied. Hier zijn geen verdachte toepassingen aangetroffen. Voor deze staanplaats is geen apart attest nodig.

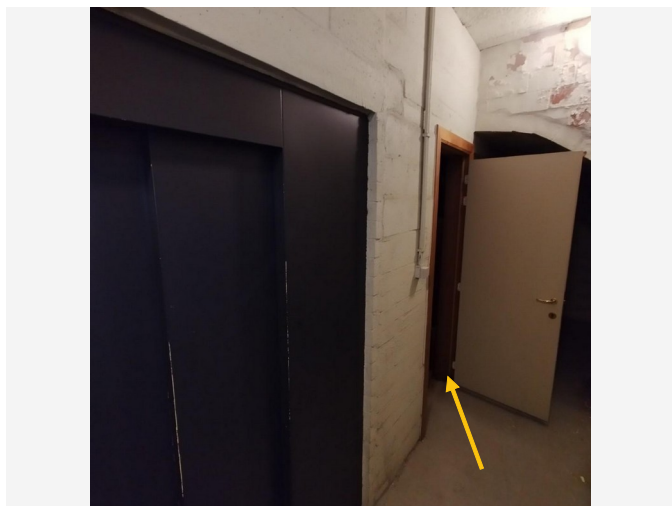
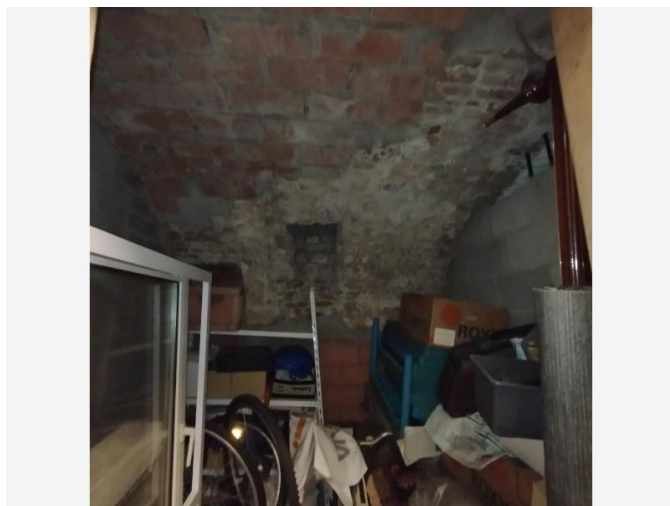
Geen verdachte toepassingen aangetroffen.

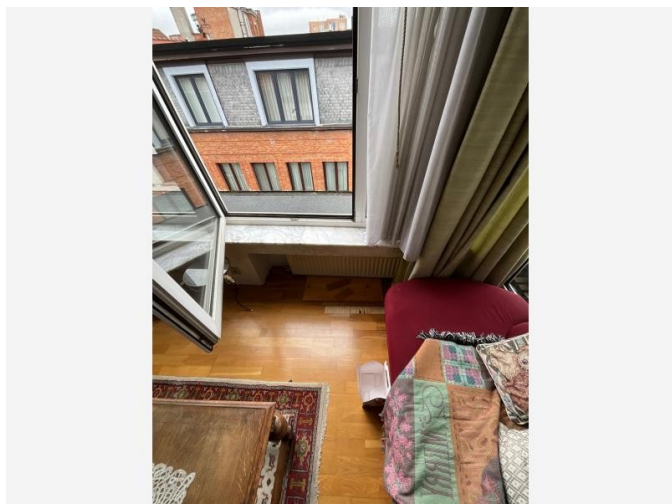
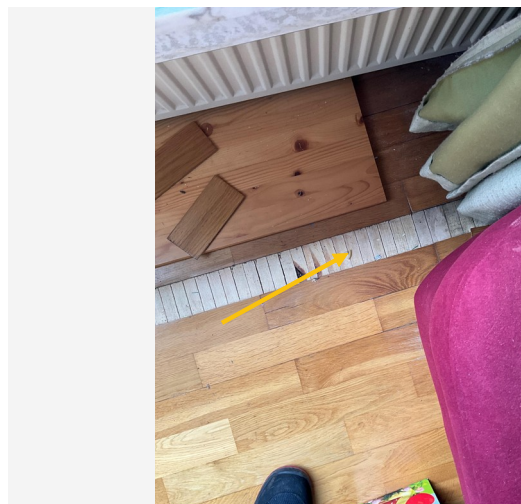
-In het verleden werd asbesthoudende zwarte lijm gebruikt voor het vastlijmen van parkettegels/vloer .  
Er was geen zichtbare schade om dit vast te stellen zonder destructief onderzoek.  
Bij renovatie extra controle uitvoeren.

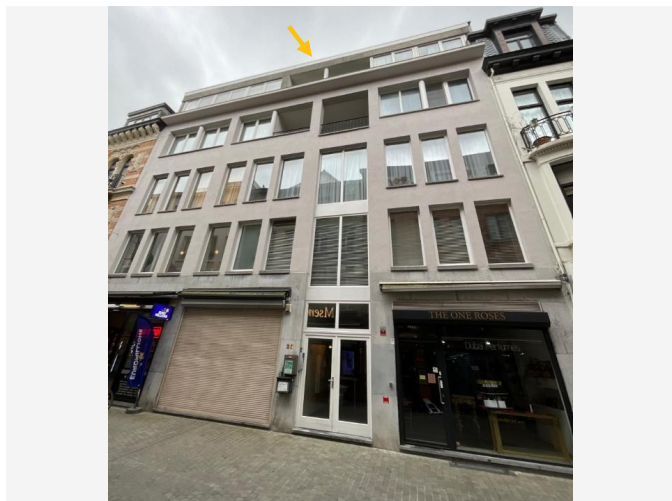
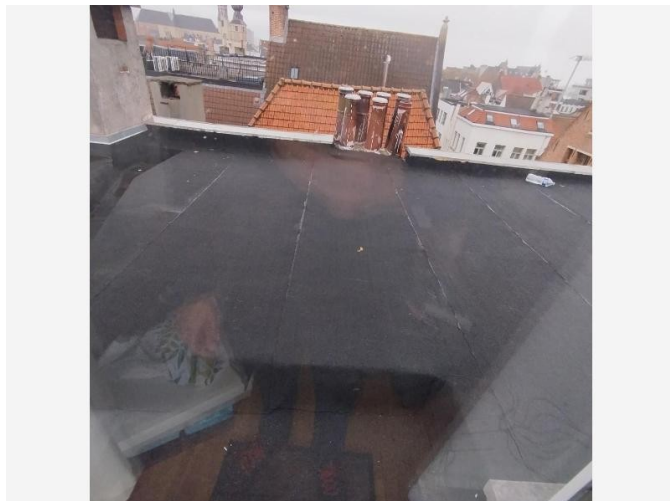
## Fiche 6: Roofing plat dak behoort tot de gemeenschappelijke delen

Roofing van een appartementsgebouw of garages in serie behoort tot de gemeenschappelijke delen.

De dakbedekking (roofing) zal gecontroleerd en beschreven worden in het asbestattest van de GD.

Bij werken of schade dit melden bij de gebouwbeheerder

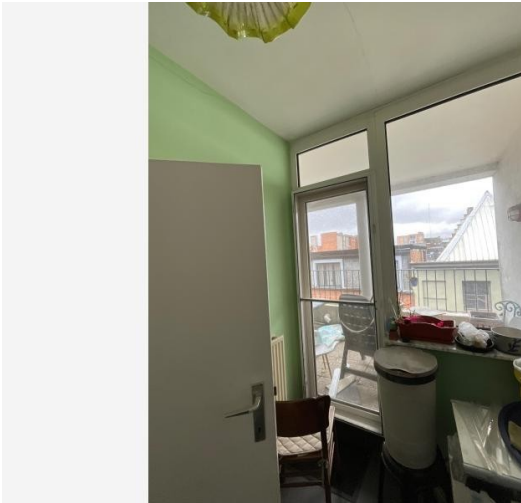
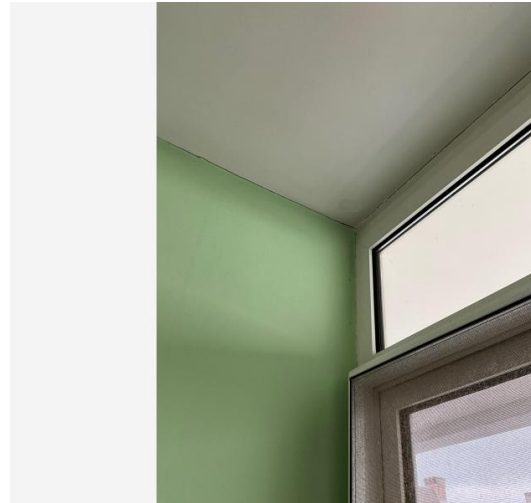
## Fiche 7: Plafondpleister

Geen asbest

| # | Type | Referentie | Resultaat |
|---|---|---|---|
| 7.1 | Mengmonster | plpl | Geen asbest |

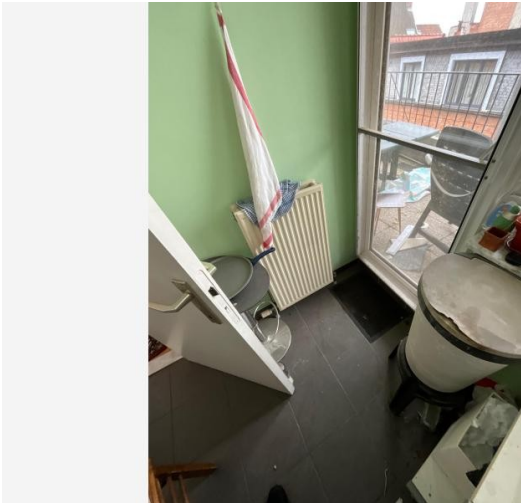
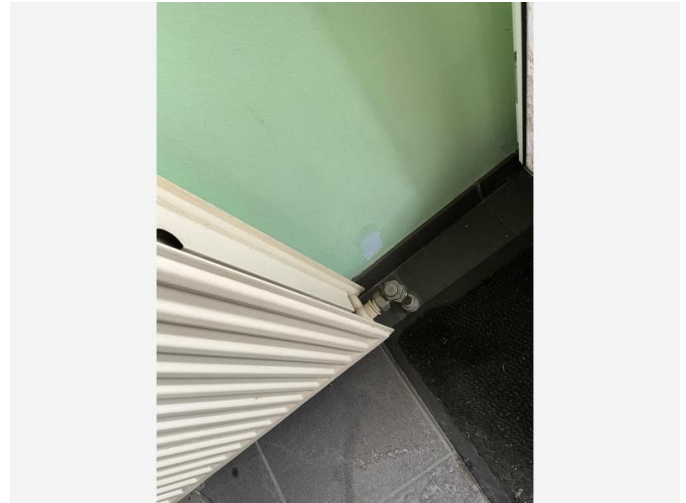
## Fiche 8: Muurpleister

Geen asbest

| # | Type | Referentie | Resultaat |
|---|---|---|---|
| 8.1 | Mengmonster | plm | Geen asbest |

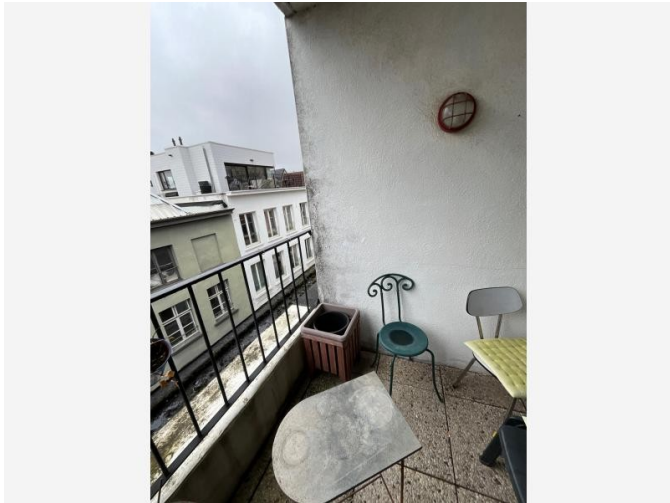
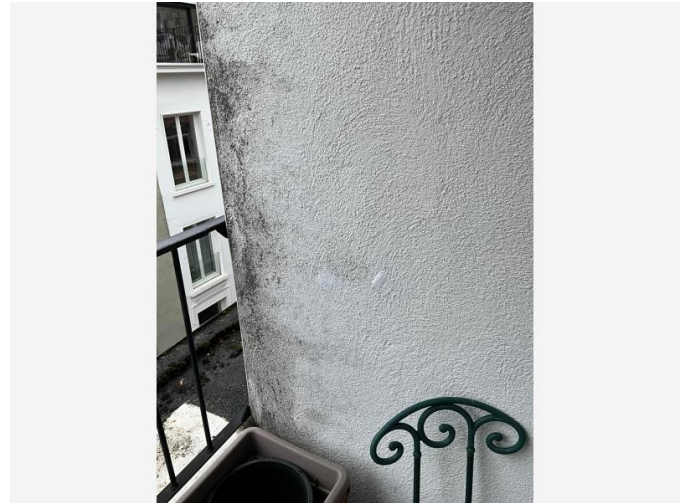
## Fiche 9: Crepi buitentoepassing (met staalname)

Geen asbest

| # | Type | Referentie | Resultaat |
|---|---|---|---|
| 9.1 | Mengmonster | crepi | Geen asbest |

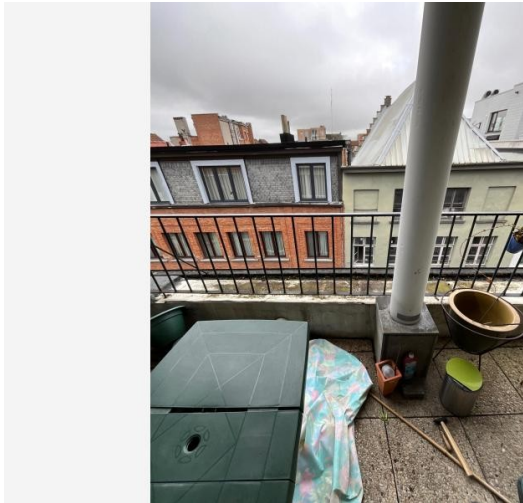
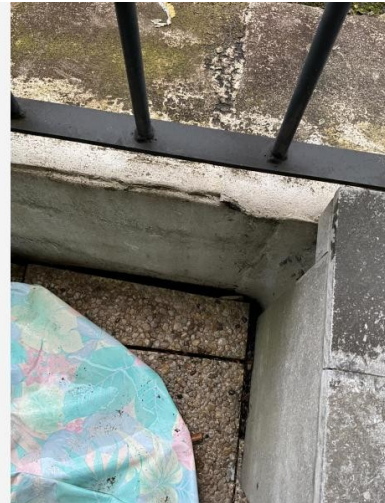
## Fiche 10: Roofing (met staalname)

Geen asbest

| # | Type | Referentie | Resultaat |
|---|---|---|---|
| 10.1 | Puntmonster | Roofing | Geen asbest |

| Opmerking | <p>Er werd een staal genomen aan een uitstekend stuk roofing waardoor de waterdichtheid niet in het gedrang komt .</p> <p>Er kan niet uitgesloten worden dat er onderlagen aanwezig zijn ( bij dakwerken extra controle aangewezen)</p> <p>De vermelde oppervlaktes, diktes en volumes betreffen een beredeneerde schatting. Er worden geen rechten verleend aan deze oppervlaktes/diktes/volumes.</p> |

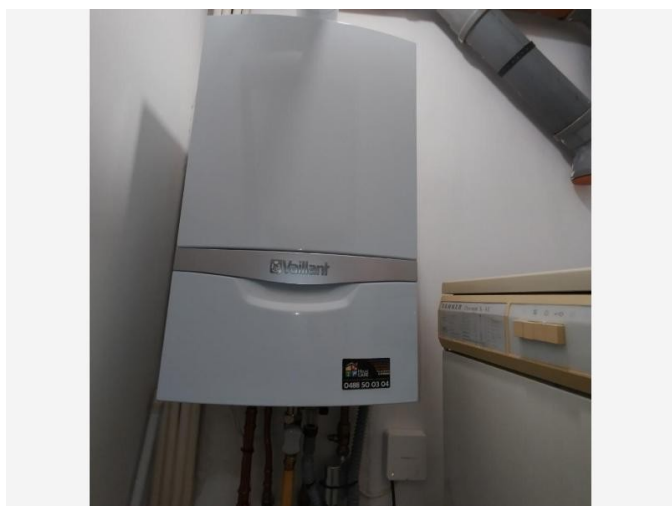
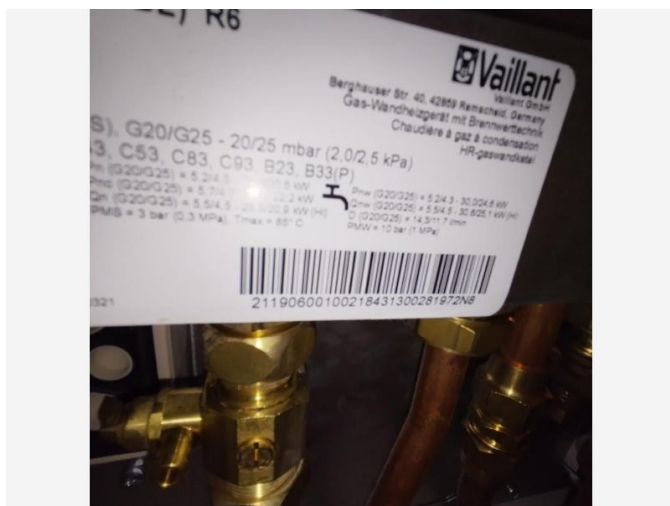
### Fiche 11: Hvac Vaillant 2019

| Beschrijving | Notitie | Terug te vinden op plannen |
|---|---|---|
| Fiche 11: Hvac Vaillant 2019 | Bouwjaar niet verdacht. | Plan 1.2: Bus 14 |
