# Asbestinventarisatetest

Slijpstraat 22, 8957 Mesen

Attestnummer : 20240708-000077.000

Uitgegeven op : 08.07.2024

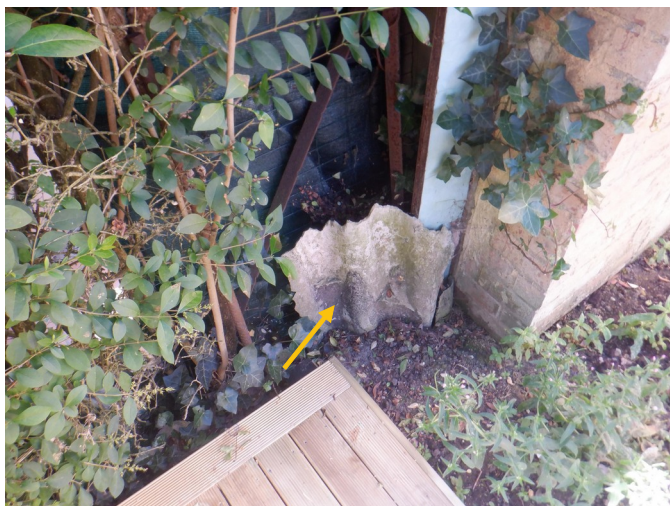
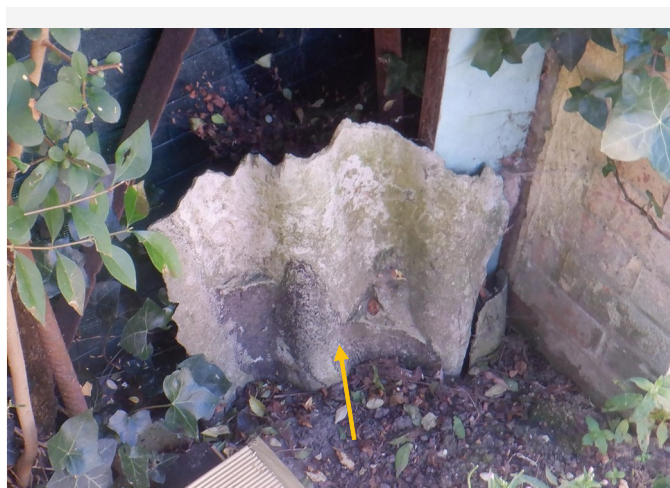
# Fiche 1: Stuk golfplaat in tuin

Asbestmateriaal - afvalstof

Het asbestmateriaal valt onder de mijlpaal van 2040.

**Dringend verwijderen**

- Verwijder het asbestafval.

- Eenvoudige handelingen: mag via doe-het-zelf of door werknemer(s) met opleidingsattest eenvoudige handelingen  
Mits voorzorg, (bevochtigen voor wegdragen) en zonder breken en mits in acht nemen van persoonlijke bescherming (ppf3 masker en overall)

Dubbel verpakt af te voeren.

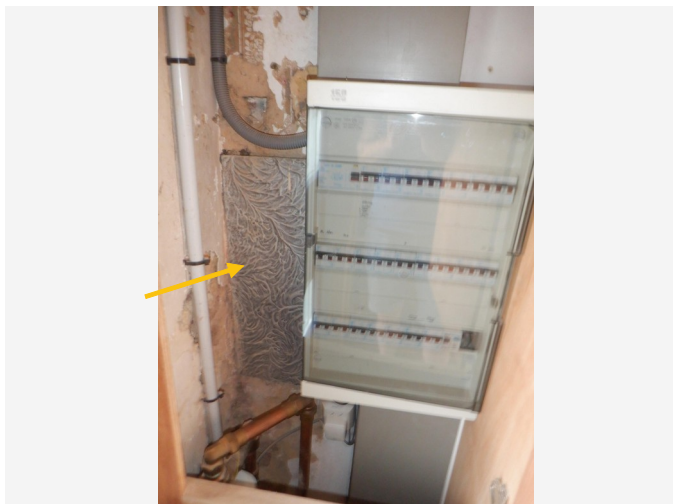
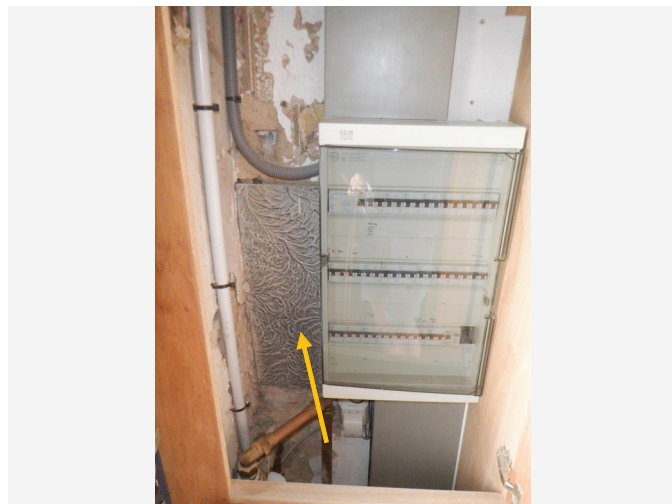
Zorgvuldig beheren

Eindbeoordeling materiaalisico	Laag materiaalisico en/of verlaagde kans op vezelvrijgave
--------------------------------	---

Gebondenheid	Categorie 1: hechtgebonden in oorsprong
Asbestsoort (vezeltype)	Alleen chrysotiel
Asbestconcentratie	Laag (< 50%)
Afschermingsgraad van het gehele materiaal	Geheel of deels (ook) vrij aan de binnenlucht
Toestand van het materiaal	Licht beschadigd, licht verweerd. Intact materiaal type Pical – asbestboard of categorie III 'gebondenheid'

#	Type	Referentie	Resultaat
2.1	Puntmonster	M3	Chrysotiel

Beschrijving	Plaat achter zekeringkast
Omgeving	Binnen
Primaire drager	Binnenwand
Asbestmateriaal	Plaat, paneel, tablet - Generiek
Bindmiddel van asbestmateriaal	Cement
Gebondenheid op basis van bindmiddel	Hecht
Hoeveelheid (oppervlakte - dikte - aantal)	• 0,50 m <sup>2</sup> - 0,30 cm - 1 stuk
Totaal volume	0,002 m <sup>3</sup>
Eenvoudig bereikbaar	Ja
Bevestigingswijze	• Genageld, geniet
Identificatiemethode	Vaststelling met monstername
Destructieve handeling voor identificatie	Nee

- Zorg voor een veilig beheer. Vermijd het beschadigen van het asbestmateriaal. Controleer de toestand jaarlijks op wijzigingen.

- Eenvoudige handelingen: mag via doe-het-zelf of door werknemer(s) met opleidingsattest eenvoudige handelingen  
Zonder breken en mits in acht nemen van persoonlijke bescherming (ppf3 masker en overall)  
Dubbel verpakt af te voeren.

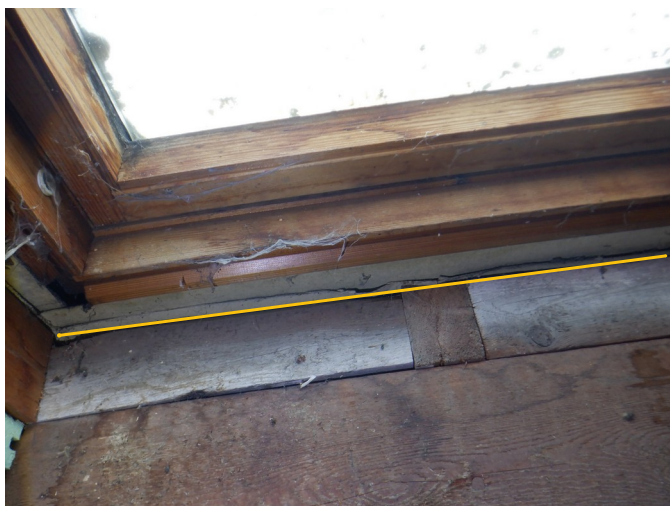
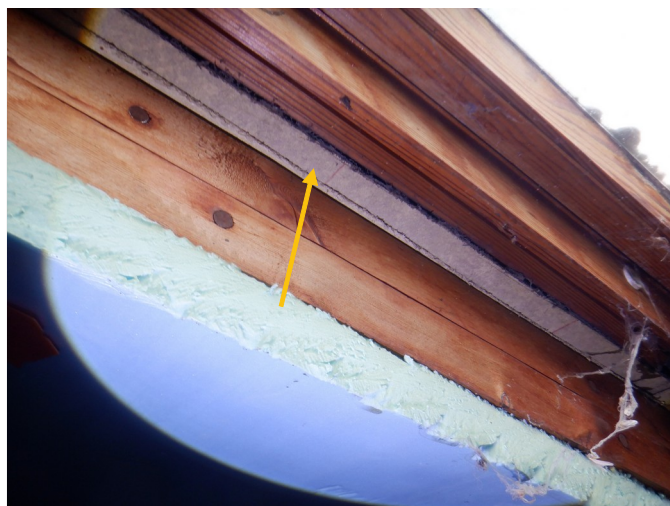
Zorgvuldig beheren

Eindbeoordeling materiaalrisico	Laag materiaalrisico en/of verlaagde kans op vezelvrijgave
---------------------------------	--

Gebondenheid	Categorie 1: hechtgebonden in oorsprong
Asbestsoort (vezeltype)	Crocidoliet aanwezig
Asbestconcentratie	Laag (< 50%)
Afschermingsgraad van het gehele materiaal	Geheel of deels vrij aan de buitenlucht
Toestand van het materiaal	Licht beschadigd, licht verweerd. Intact materiaal type Pical – asbestboard of categorie III 'gebondenheid'

<b>Beschrijving</b>	Onderdak menuiseriet woning
<b>Omgeving</b>	Grenst aan binnen- en buitenlucht
<b>Primaire drager</b>	Schuin dak
<b>Asbestmateriaal</b>	Plaat, paneel, tablet - Type Menuiserite
<b>Bindmiddel van asbestmateriaal</b>	Cement
<b>Gebondenheid op basis van bindmiddel</b>	Hecht
<b>Hoeveelheid (oppervlakte - dikte - aantal)</b>	<ul style="list-style-type: none"><li>• 86,00 m<sup>2</sup> - 0,30 cm - 1 stuk</li></ul>
<b>Totaal volume</b>	0,258 m <sup>3</sup>
<b>Eenvoudig bereikbaar</b>	Nee <ul style="list-style-type: none"><li>• Het asbestmateriaal is bedekt (uitgezonderd laag verf, coating, behang, kunststof, textiel) en het wegnemen van het bedekkende materiaal kan niet zonder het bedekkende materiaal te beschadigen.</li></ul>
<b>Bevestigingswijze</b>	<ul style="list-style-type: none"><li>• Genageld, geniet</li></ul>
<b>Identificatiemethode</b>	Vaststelling zonder monstername
<b>Destructieve handeling voor identificatie</b>	Nee

- Zorg voor een veilig beheer en verwijder dit asbestmateriaal wanneer het bij werken eenvoudig bereikbaar wordt. Controleer de toestand jaarlijks op wijzigingen.

- Eenvoudige handelingen: mag via doe-het-zelf of door werknemer(s) met opleidingsattest eenvoudige handelingen  
Zonder breken en mits in acht nemen van persoonlijke bescherming (ppf3 masker en overall)  
Dubbel verpakt af te voeren.

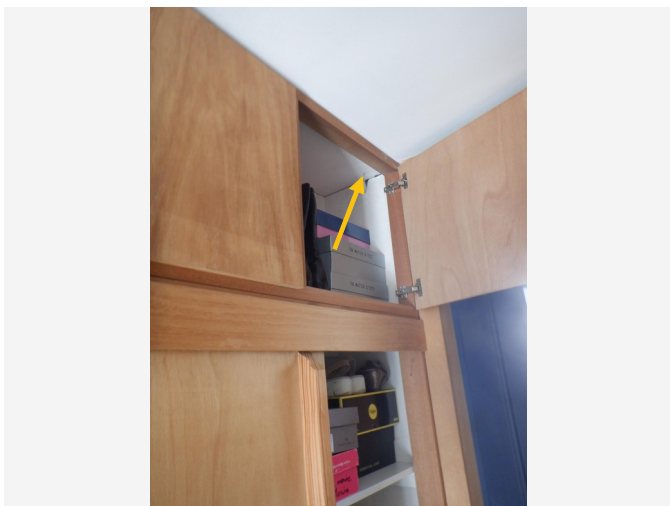
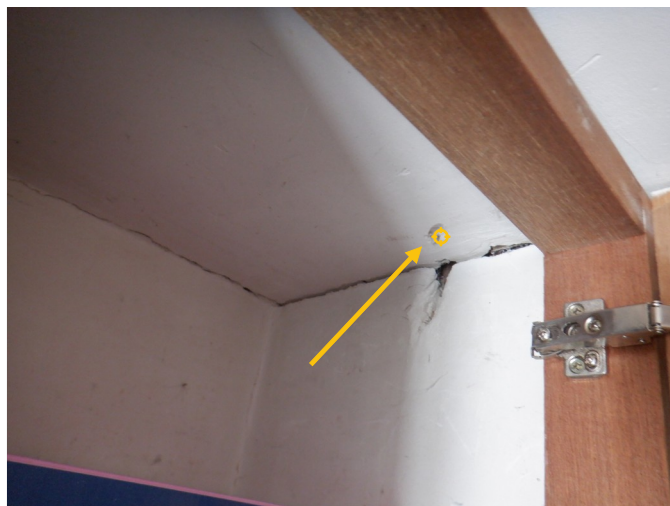
## Fiche 4: Pleisterwerk plafond

Geen asbest

#	Type	Referentie	Resultaat
4.1	Mengmonster	M2	Geen asbest

Beschrijving	Pleisterwerk plafond
Omgeving	Binnen
Primaire drager	Plafond
Bindmiddel van materiaal	Gips - kalk
Gebondenheid op basis van bindmiddel	Niet-hechtgebonden
Hoeveelheid (oppervlakte - dikte - aantal)	• 160,00 m <sup>2</sup> - 1,00 cm - 1 stuk
Totaal volume	1,60 m <sup>3</sup>
Identificatiemethode	Vaststelling met monsternamen
Destructieve handeling voor identificatie	Nee

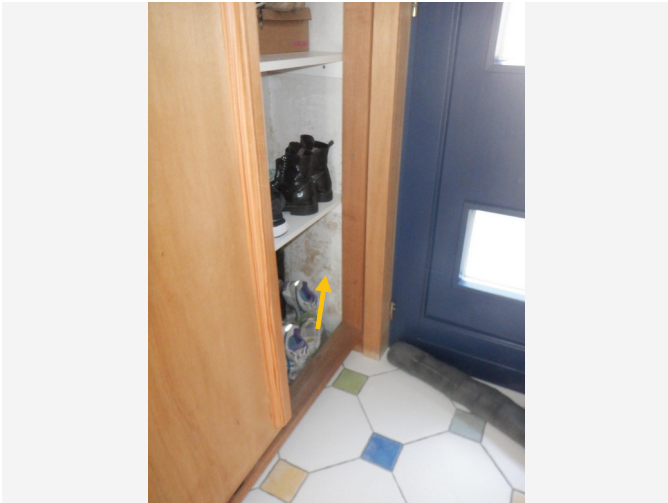
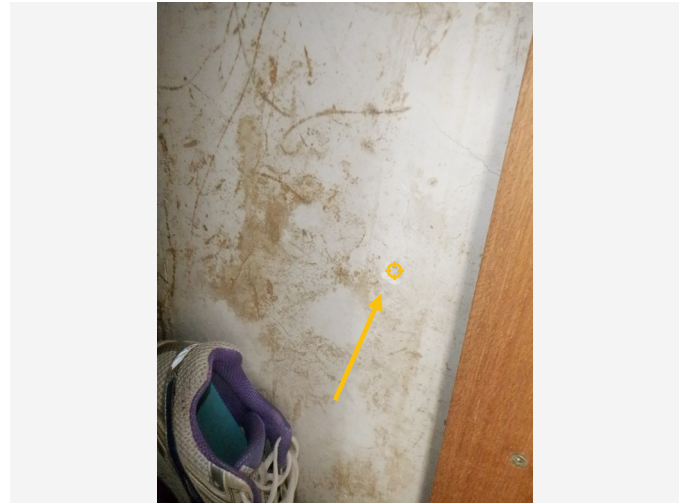
Geen asbest

#	Type	Referentie	Resultaat
5.1	Mengmonster	M1	Geen asbest

Beschrijving	Pleisterwerk muren
Omgeving	Binnen
Primaire drager	Binnenwand
Bindmiddel van materiaal	Gips - kalk
Gebondenheid op basis van bindmiddel	Niet-hechtgebonden
Hoeveelheid (oppervlakte - dikte - aantal)	• 220,00 m <sup>2</sup> - 1,00 cm - 1 stuk
Totaal volume	2,20 m <sup>3</sup>
Identificatiemethode	Vaststelling met monsternamen
Destructieve handeling voor identificatie	Nee

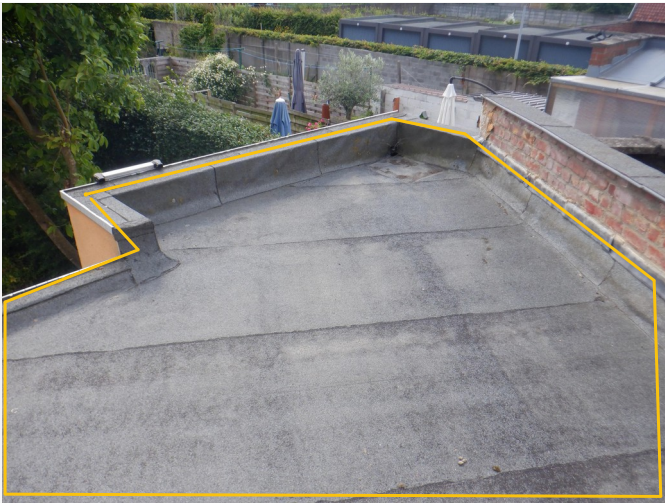
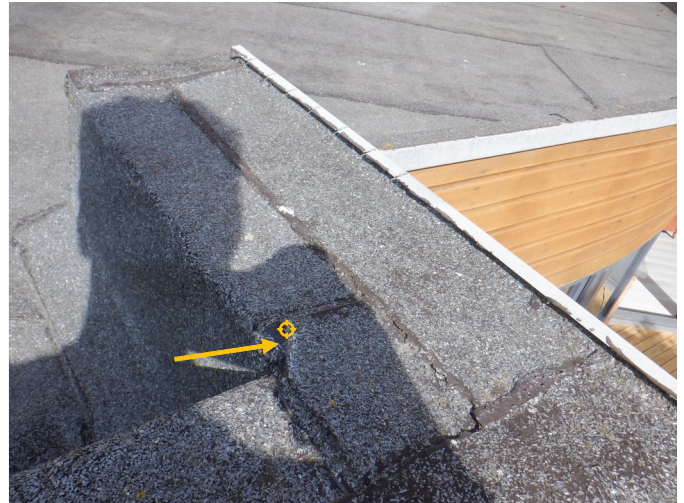
## Fiche 6: Roofing plat dak

Geen asbest

#	Type	Referentie	Resultaat
6.1	Puntmonster	M4	Geen asbest

Beschrijving	Roofing plat dak
Omgeving	Buiten
Primaire drager	Plat dak
Bindmiddel van materiaal	Bitumen (roofing, teer, asfalt)
Gebondenheid op basis van bindmiddel	Hecht
Hoeveelheid (oppervlakte - aantal)	• 22,00 m <sup>2</sup> - 1 stuk
Totale oppervlakte	22,00 m <sup>2</sup>
Identificatiemethode	Vaststelling met monstername
Destructieve handeling voor identificatie	Nee
