Asbestinventarisatetest

Lokerstraat 12, 8956 Heuvelland

Attestnummer : 20241011-000280.000

Uitgegeven op : 11.10.2024

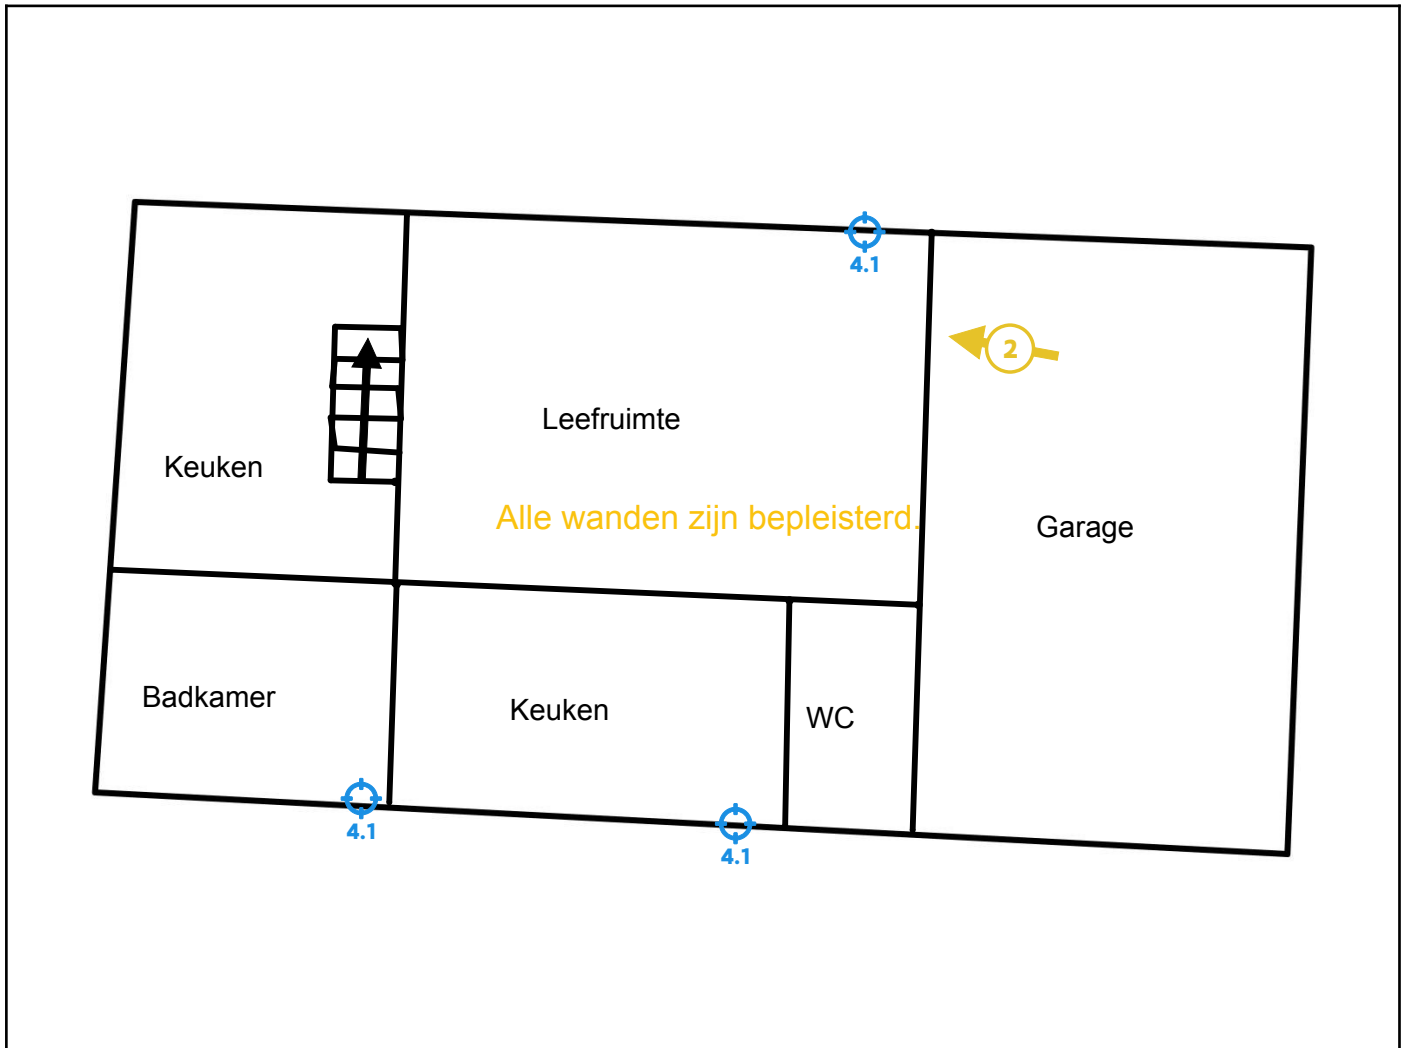
Plan 1.1: Gelijkvloers

Beschrijving	Type	Actie
2. Bakeliet - elektrische installatie	Asbestmateriaal	Zorgvuldig beheren
4. Pleisterwerk wanden	Geen asbest	-
4.1 Code: 01	Mengmonster	-

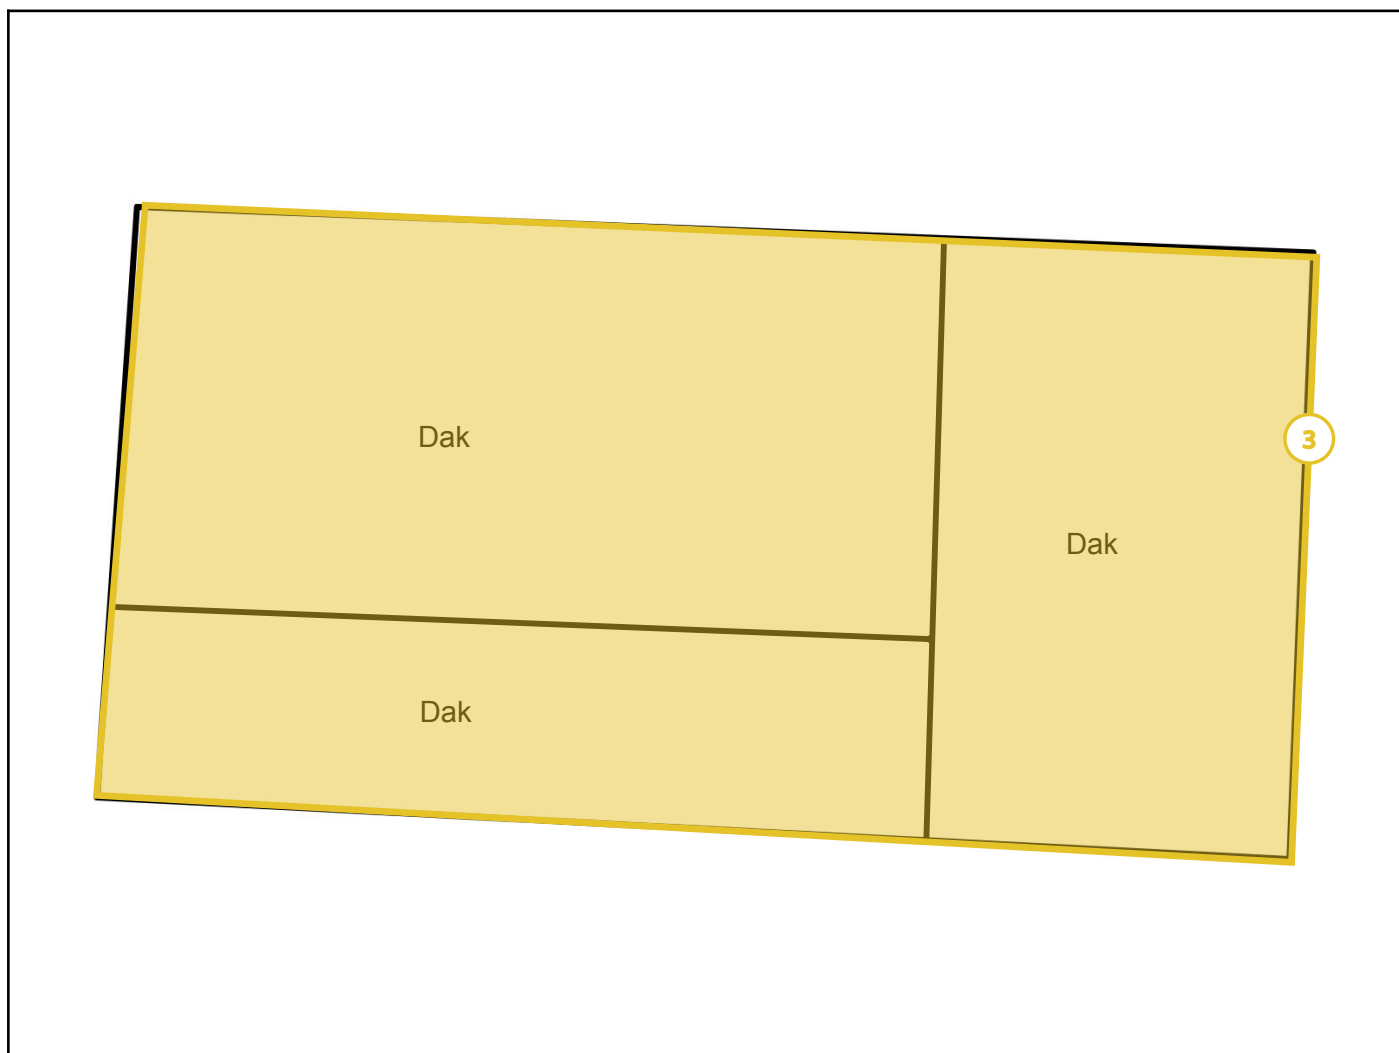
Plan 1.3: Dakenplan

Beschrijving	Type	Actie
3. Onderdak platen (Menuiserite)	Asbestmateriaal	Zorgvuldig beheren

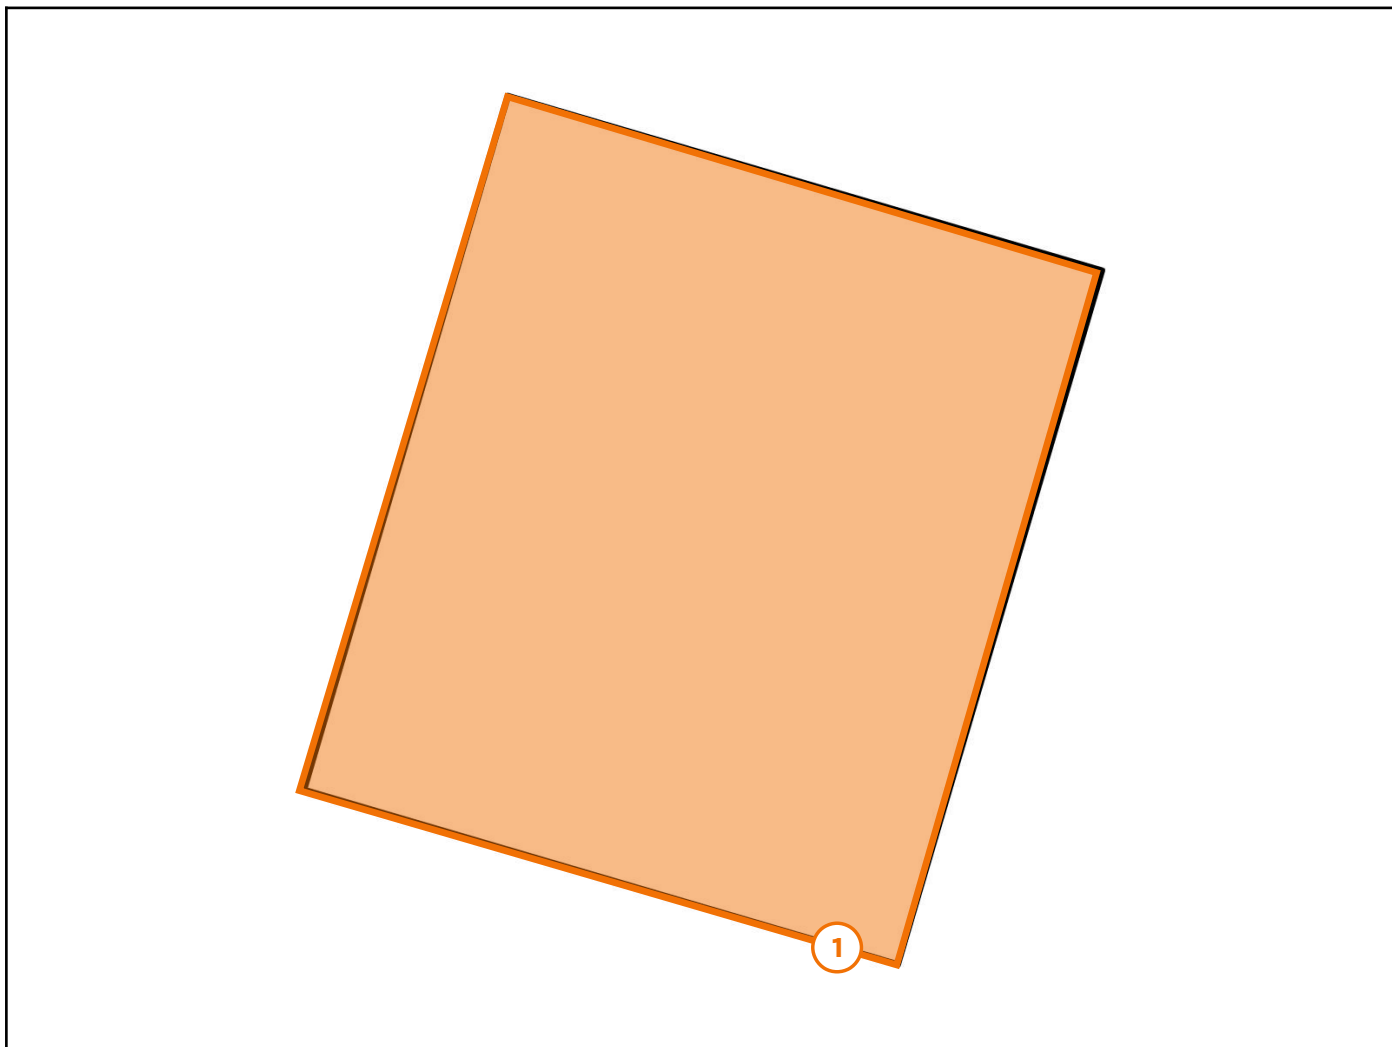
Plan 2.1: Tuinhuis

Beschrijving	Type	Actie
1. Golfplaten asbesthoudend	Asbestmateriaal	Verwijderen

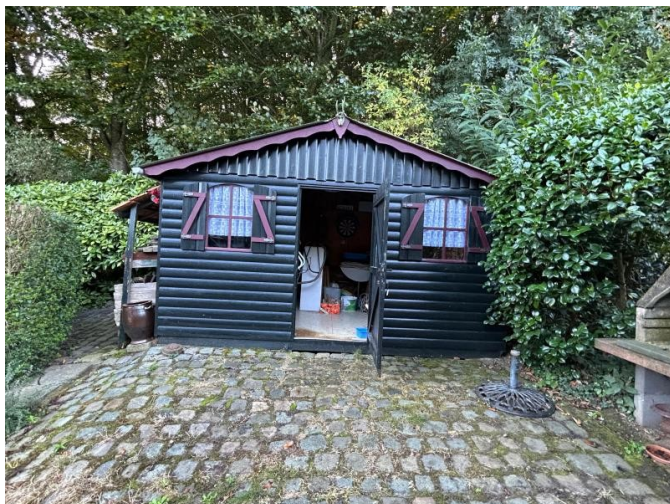
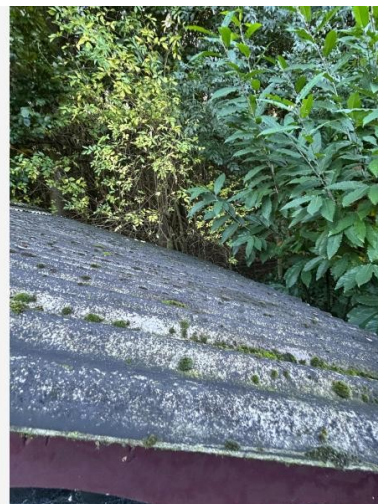
Eindbeoordeling materiaalrisico	Verhoogd materiaalrisico en/of verhoogde kans op vezelvrijgave
---------------------------------	----------------------------------------------------------------

Gebondenheid	Categorie 1: hechtgebonden in oorsprong
Asbestsoort (vezeltype)	Crocidoliet aanwezig
Asbestconcentratie	Laag (< 50%)
Afschermingsgraad van het gehele materiaal	Geheel of deels vrij aan de buitenlucht
Toestand van het materiaal	Matig beschadigd, matig verweerd

Beschrijving	Golfplaten asbesthoudend
Omgeving	Buiten
Primaire drager	Schuin dak
Asbestmateriaal	Dak- en gevelbekleding - Golfplaat
Bindmiddel van asbestmateriaal	Cement
Gebondenheid op basis van bindmiddel	Hecht
Hoeveelheid (oppervlakte - aantal)	<ul style="list-style-type: none">• 15,00 m² - 1 stuk
Totale oppervlakte	15,00 m ²
Eenvoudig bereikbaar	Ja
Bevestigingswijze	<ul style="list-style-type: none">• Geschroefd
Identificatiemethode	Vaststelling zonder monsternamen
Destructieve handeling voor identificatie	Nee

Verwijderen

- Zorg voor een veilig beheer. Vermijd het beschadigen van het asbestmateriaal. Controleer de toestand jaarlijks op wijzigingen.
- Hemelwater dat afspoelt van asbestcement daken of gevels kan asbestdeeltjes bevatten. Gebruik het enkel voor gesloten circuits (bv. spoelen toiletten). Reinig na het vervangen van het dak of de gevel de dakgoten en regenwaterput of -ton om asbesthoudend sediment of slib te verwijderen

- Eenvoudige handelingen: mag via doe-het-zelf of door werknemer(s) met opleidingsattest eenvoudige handelingen
De platen kunnen tijdens werkzaamheden zonder deze te beschadigen, verwijderd worden. Draag de gepaste PBM's.

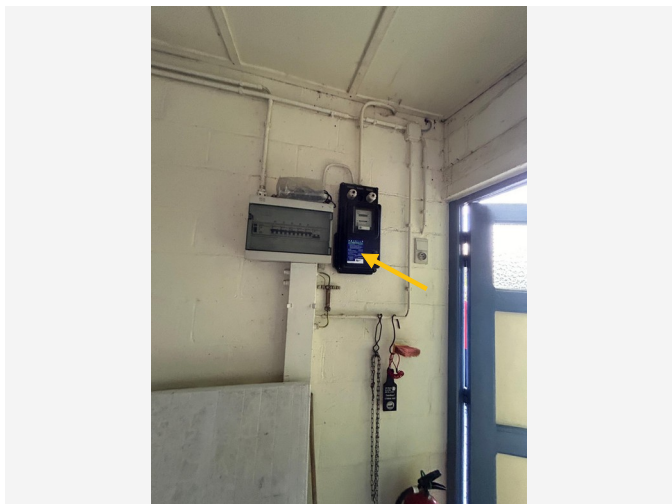
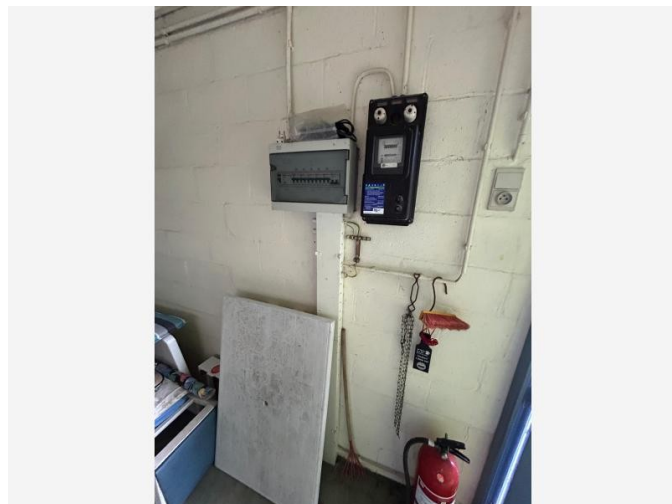
Eindbeoordeling materiaalrisico	Laag materiaalrisico en/of verlaagde kans op vezelvrijgave
---------------------------------	------------------------------------------------------------

Gebondenheid	Categorie 1: hechtgebonden in oorsprong
Asbestsoort (vezeltype)	Crocidoliet aanwezig
Asbestconcentratie	Laag (< 50%)
Afschermingsgraad van het gehele materiaal	Geheel of deels (ook) vrij aan de binnenlucht
Toestand van het materiaal	Onbeschadigd, niet verweerd

Beschrijving	Bakeliet - elektrische installatie
Omgeving	Binnen
Primaire drager	Binnenwand
Asbestmateriaal	Plaat, paneel, tablet - Type Bakeliet
Bindmiddel van asbestmateriaal	Kunststof of -hars
Gebondenheid op basis van bindmiddel	Hecht
Hoeveelheid (oppervlakte - dikte - aantal)	• 1,00 m ² - 15,00 cm - 1 stuk
Totaal volume	0,15 m ³
Eenvoudig bereikbaar	Ja
Bevestigingswijze	• Geschroefd
Identificatiemethode	Vaststelling zonder monsternamen
Destructieve handeling voor identificatie	Nee
Opmerking	Betreft alle bakelieten schakelmateriaal + verdeelkasten in het pand.

Zorgvuldig beheren

- Zorg voor een veilig beheer. Vermijd het beschadigen van het asbestmateriaal. Controleer de toestand jaarlijks op wijzigingen.

- Eenvoudige handelingen: mag via doe-het-zelf of door werknemer(s) met opleidingsattest eenvoudige handelingen
De bakelieten omkasting kan zonder deze te breken, verwijderd / losgeschroefd worden.

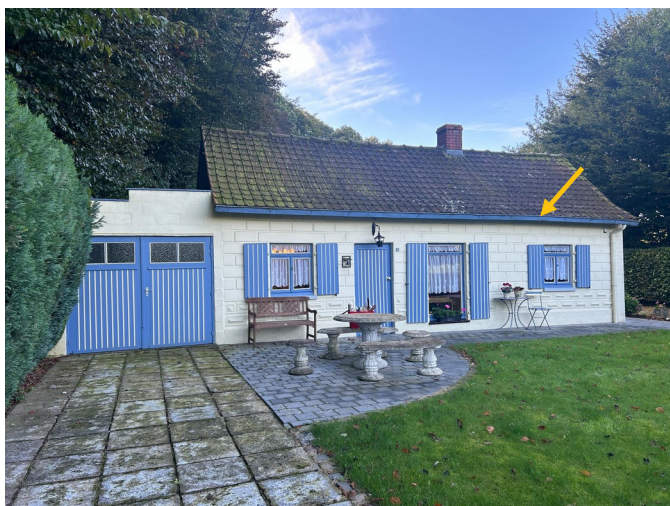
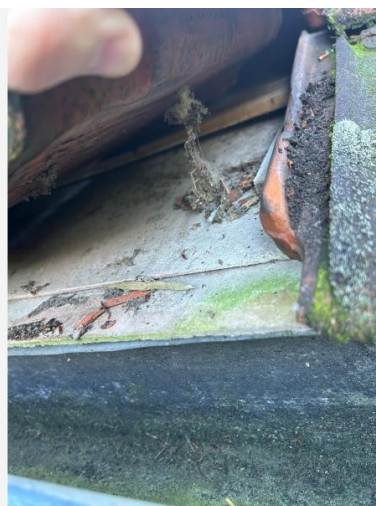
Eindbeoordeling materiaalrisico	Laag materiaalrisico en/of verlaagde kans op vezelvrijgave
---------------------------------	------------------------------------------------------------

Gebondenheid	Categorie 1: hechtgebonden in oorsprong
Asbestsoort (vezeltype)	Crocidoliet aanwezig
Asbestconcentratie	Laag (< 50%)
Afschermingsgraad van het gehele materiaal	Geheel of deels (ook) vrij aan de binnenlucht
Toestand van het materiaal	Onbeschadigd, niet verweerd

Beschrijving	Onderdak platen (Menuiserite)
Omgeving	Binnen
Primaire drager	Schuin dak
Asbestmateriaal	Plaat, paneel, tablet - Type Menuiserite
Bindmiddel van asbestmateriaal	Cement
Gebondenheid op basis van bindmiddel	Hecht
Hoeveelheid (oppervlakte - dikte - aantal)	<ul style="list-style-type: none">• 80,00 m² - 0,32 cm - 1 stuk
Totaal volume	0,256 m ³
Eenvoudig bereikbaar	Nee <ul style="list-style-type: none">• Het asbestmateriaal is bedekt (uitgezonderd laag verf, coating, behang, kunststof, textiel) en het wegnemen van het bedekkende materiaal kan niet zonder het bedekkende materiaal te beschadigen.
Bevestigingswijze	<ul style="list-style-type: none">• Genageld, geniet
Identificatiemethode	Vaststelling zonder monsternamen
Destructieve handeling voor identificatie	Nee

Zorgvuldig beheren

- Zorg voor een veilig beheer en verwijder dit asbestmateriaal wanneer het bij werken eenvoudig bereikbaar wordt. Controleer de toestand jaarlijks op wijzigingen.

- Eenvoudige handelingen: mag via doe-het-zelf of door werknemer(s) met opleidingsattest eenvoudige handelingen
De platen kunnen tijdens werkzaamheden zonder deze te beschadigen, verwijderd worden. Draag de gepaste PBM's.
- Eenvoudige handelingen: enkel door erkend asbestverwijderaar
De platen kunnen tijdens werkzaamheden zonder deze te beschadigen, verwijderd worden. Draag de gepaste PBM's.

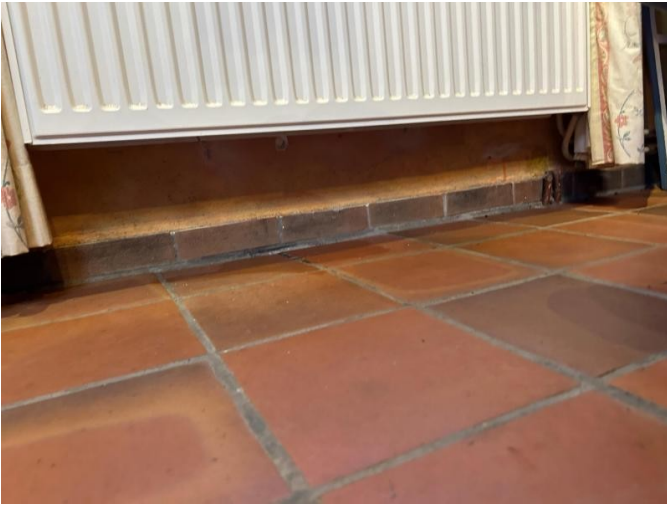
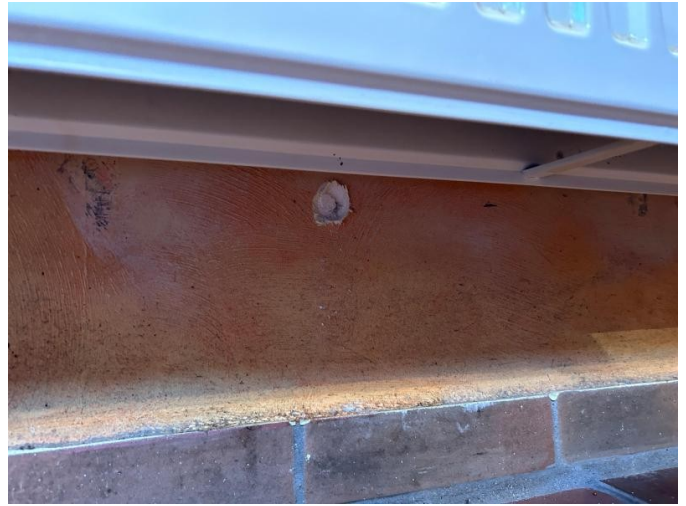
Fiche 4: Pleisterwerk wanden

Geen asbest

#	Type	Referentie	Resultaat
4.1	Mengmonster	01	Geen asbest

Beschrijving	Pleisterwerk wanden
Omgeving	Binnen
Primaire drager	Binnenwand
Bindmiddel van materiaal	Gips - kalk
Gebondenheid op basis van bindmiddel	Niet-hechtgebonden
Hoeveelheid (oppervlakte - dikte - aantal)	• 100,00 m ² - 1,00 cm - 1 stuk
Totaal volume	1,00 m ³
Identificatiemethode	Vaststelling met monsternamen
Destructieve handeling voor identificatie	Nee
Opmerking	Alle wanden zijn bepleisterd.
