Asbestinventarisatetest

Gentstraat 18, 8957 Mesen

Attestnummer : 20241119-000229.000

Niet-asbestveilig

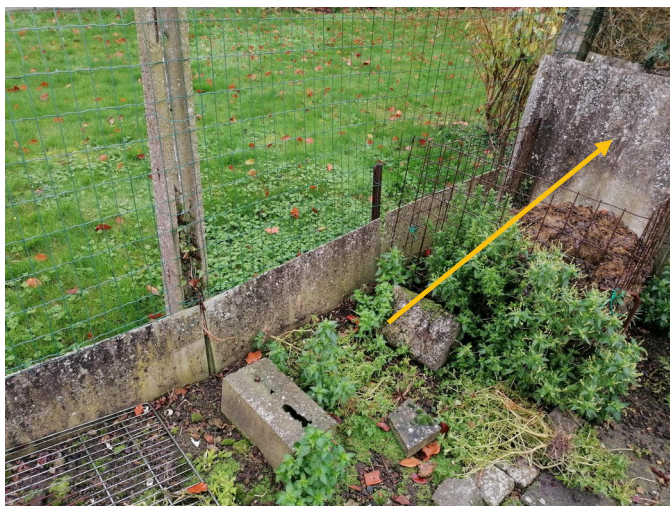
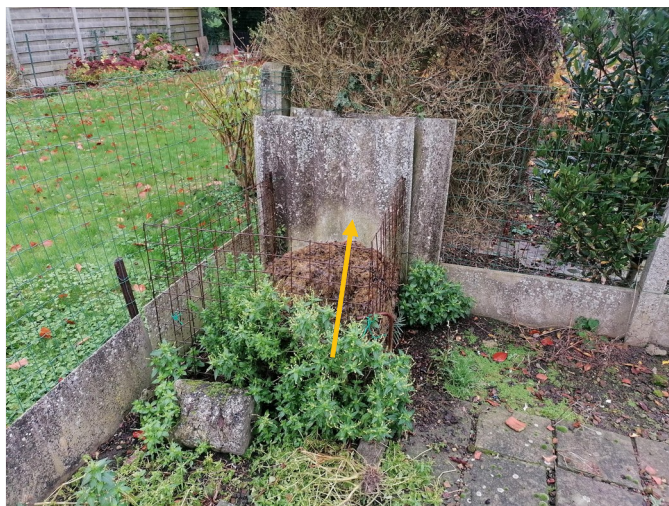
Het asbestmateriaal valt onder de mijlpaal van 2040.

Dringend verwijderen

Beschrijving	Golfplaten achteraan in de tuin
Type afvalstof	Betreft stock-voorraad of gedemonteerde asbestmaterialen
Aanwezige resten	Golfplaten in de tuin
Omgeving	Buiten
Primaire drager	Schuin dak
Asbestmaterialen	<ul style="list-style-type: none">Dak- en gevelbekleding - Golfplaat
Bindmiddel van asbestmateriaal	Cement
Gebondenheid op basis van bindmiddel	Hecht
Hoeveelheid (gewicht - aantal)	<ul style="list-style-type: none">40,00 kg - 1 stuk
Totaal gewicht	40,00 kg
Eenvoudig bereikbaar	Ja
Identificatiemethode	Vaststelling zonder monstername

- Verwijder het asbestafval.

- Eenvoudige handelingen: mag via doe-het-zelf of door werknemer(s) met opleidingsattest eenvoudige handelingen
Bij voorkeur werken te laten uitvoeren door een aannemer met een opleidingsattest eenvoudige handelingen.

Indien u de werken zelf uitvoert: mits voorzorg, (bevochtigen voor afnemen) en zonder breken en mits in acht nemen van persoonlijke bescherming (ppf3 masker en overall)

Dubbel verpakt af te voeren naar een erkend afvalpunt.

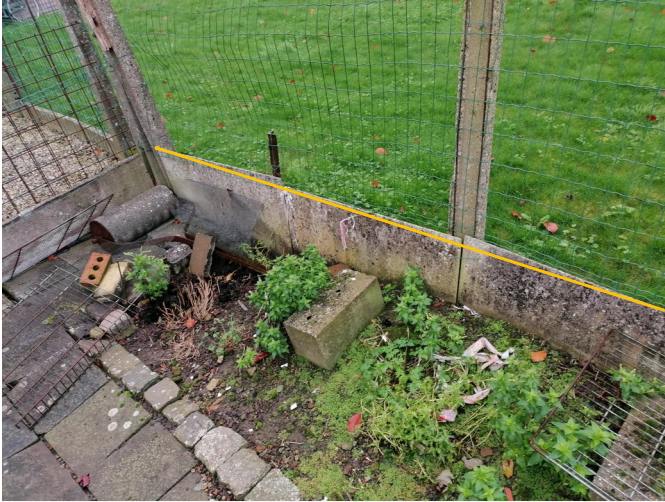
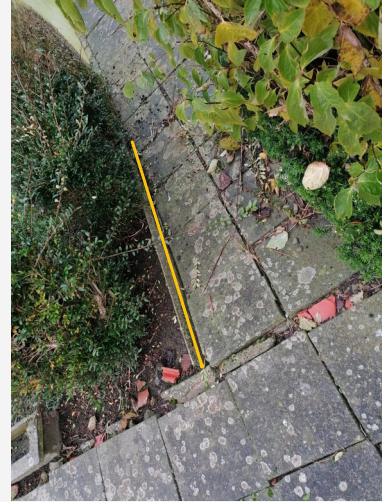
Fiche 2: Afboordingen tuinpad in asbestcementplaten

Het asbestmateriaal valt onder de mijlpaal van 2040.

Dringend verwijderen

Beschrijving	Afboordingen tuinpad in asbestcementplaten
Type afvalstof	Betreft stock-voorraad of gedemonteerde asbestmaterialen
Aanwezige resten	Afscheidingen in de tuin van asbest cement.
Omgeving	Buiten
Primaire drager	Bodem
Asbestmaterialen	<ul style="list-style-type: none">• Plaat, paneel, tablet - Generiek
Bindmiddel van asbestmateriaal	Cement
Gebondenheid op basis van bindmiddel	Hecht
Hoeveelheid (gewicht - aantal)	<ul style="list-style-type: none">• 150,00 kg - 1 stuk
Totaal gewicht	150,00 kg
Eenvoudig bereikbaar	Ja
Identificatiemethode	Vaststelling zonder monstername
Opmerking	deels in de grond

- Verwijder het asbestafval.

- Eenvoudige handelingen: mag via doe-het-zelf of door werknemer(s) met opleidingsattest eenvoudige handelingen
Bij voorkeur werken te laten uitvoeren door een aannemer met een opleidingsattest eenvoudige handelingen.

Indien u de werken zelf uitvoert: mits voorzorg, (bevochtigen voor afnemen) en zonder breken en mits in acht nemen van persoonlijke bescherming (ppf3 masker en overall)

Dubbel verpakt af te voeren naar een erkend afvalpunt.

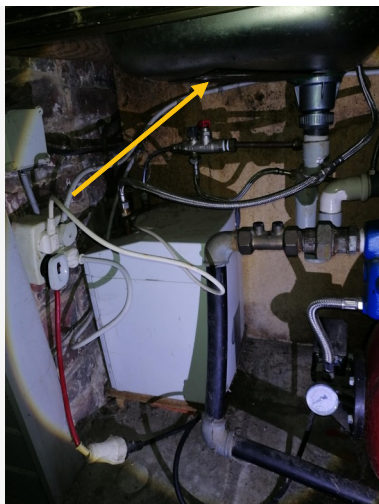
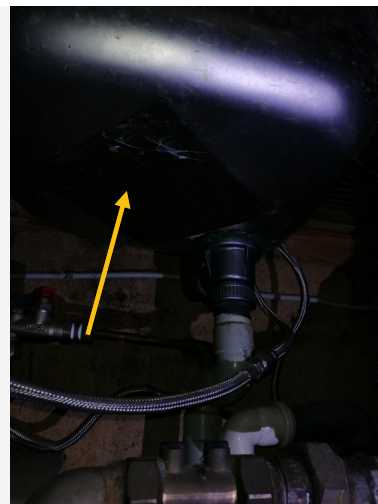
Het asbestmateriaal valt onder de mijlpaal van 2040.

Verwijderen

Eindbeoordeling materiaalrisico	Verhoogd materiaalrisico en/of verhoogde kans op vezelvrijgave
---------------------------------	--

Gebondenheid	Categorie 1: hechtgebonden in oorsprong
Asbestsoort (vezeltype)	Crocidoliet aanwezig
Asbestconcentratie	Laag (< 50%)
Afschermingsgraad van het gehele materiaal	Geheel of deels (ook) vrij aan de binnenlucht
Toestand van het materiaal	Licht beschadigd, licht verweerd. Intact calciumsilicaatmateriaal of categorie III 'gebondenheid'

Beschrijving	Teer onder gootsteen in bijkeuken
Omgeving	Binnen
Primaire drager	Inrichting (meubilair, ...)
Asbestmateriaal	Teer onder gootsteen
Bindmiddel van asbestmateriaal	Bitumen (roofing, teer, asfalt)
Gebondenheid op basis van bindmiddel	Hecht
Hoeveelheid (gewicht - aantal)	<ul style="list-style-type: none">• 0,20 kg - 1 stuk
Totaal gewicht	0,20 kg
Eenvoudig bereikbaar	Ja
Bevestigingswijze	<ul style="list-style-type: none">• Verlijmd, ingegoten, versmeerd
Identificatiemethode	Vaststelling zonder monstername
Destructieve handeling voor identificatie	Nee
Opmerking	mogelijks asbesthoudend. eigenaar wenste geen staalname.

- Verwijder dit asbestmateriaal zo snel mogelijk. Volg de toestand goed op.

- Eenvoudige handelingen: mag via doe-het-zelf of door werknemer(s) met opleidingsattest eenvoudige handelingen
Mits voorzorg, (bevochtigen voor afnemen) mits in acht nemen van persoonlijke bescherming (ppf3 masker en overall)

Bij voorkeur de gootsteen volledig te verwijderen en af te voeren naar een erkend afvalpunt.

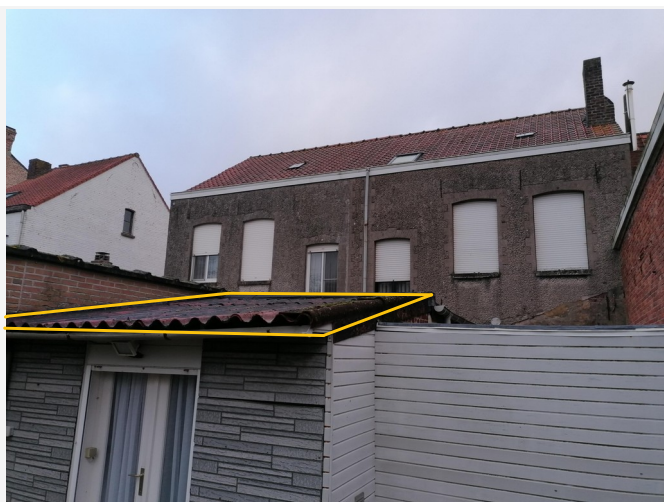
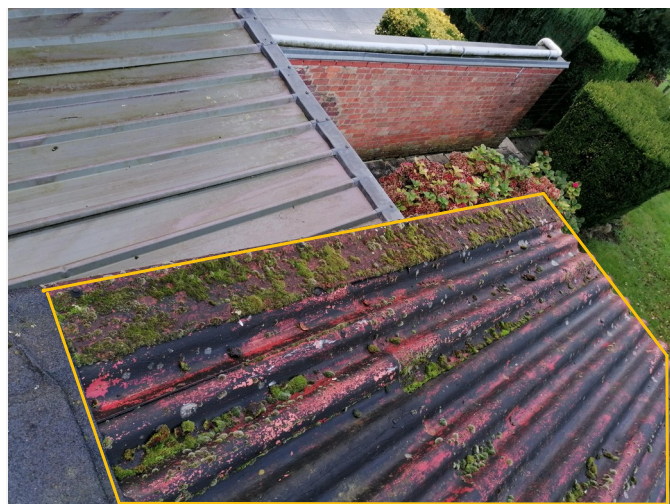
Het asbestmateriaal valt onder de mijlpaal van 2034.

Verwijderen

Eindbeoordeling materiaalrisico	Verhoogd materiaalrisico en/of verhoogde kans op vezelvrijgave
---------------------------------	--

Gebondenheid	Categorie 1: hechtgebonden in oorsprong
Asbestsoort (vezeltype)	Crocidoliet aanwezig
Asbestconcentratie	Laag (< 50%)
Afschermingsgraad van het gehele materiaal	Geheel of deels vrij aan de buitenlucht
Toestand van het materiaal	Matig beschadigd, matig verweerd

Beschrijving	Golfplaten en nokstukken op dak bijkeuken
Omgeving	Buiten
Primaire drager	Schuin dak
Asbestmateriaal	Dak- en gevelbekleding - Golfplaat
Bindmiddel van asbestmateriaal	Cement
Gebondenheid op basis van bindmiddel	Hecht
Hoeveelheid (oppervlakte - aantal)	• 14,00 m ² - 1 stuk
Totale oppervlakte	14,00 m ²
Eenvoudig bereikbaar	Ja
Bevestigingswijze	• Geschroefd
Identificatiemethode	Vaststelling zonder monstername
Destructieve handeling voor identificatie	Nee

- Zorg voor een veilig beheer. Vermijd het beschadigen van het asbestmateriaal. Controleer de toestand jaarlijks op wijzigingen.

- Eenvoudige handelingen: mag via doe-het-zelf of door werknemer(s) met opleidingsattest eenvoudige handelingen
Bij voorkeur werken te laten uitvoeren door een aannemer met een opleidingsattest eenvoudige handelingen.

Indien u de werken zelf uitvoert: mits voorzorg, (bevochtigen voor afnemen) en zonder breken en mits in acht nemen van persoonlijke bescherming (ppf3 masker en overall)

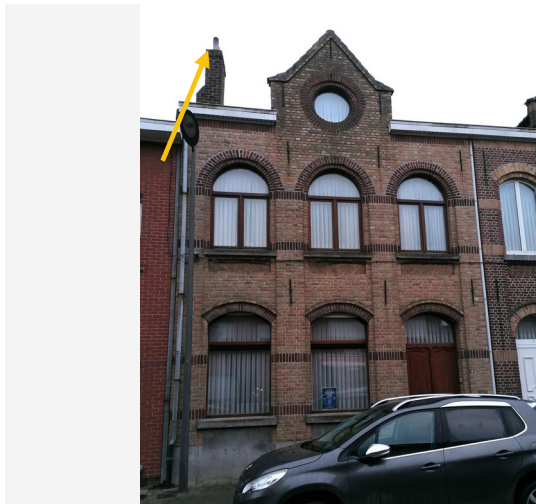
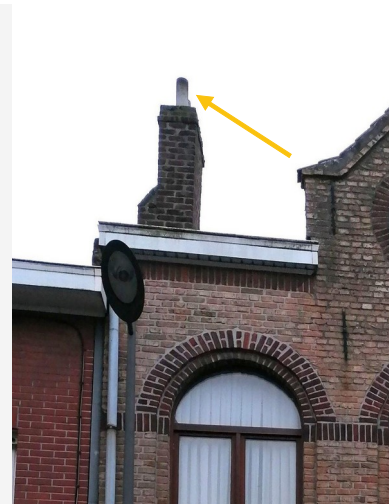
Het asbestmateriaal valt onder de mijlpaal van 2034.

Verwijderen

Eindbeoordeling materiaalisico	Laag materiaalisico en/of verlaagde kans op vezelvrijgave
--------------------------------	---

Gebondenheid	Categorie 1: hechtgebonden in oorsprong
Asbestsoort (vezeltype)	Crocidoliet aanwezig
Asbestconcentratie	Laag (< 50%)
Afschermingsgraad van het gehele materiaal	Geheel of deels vrij aan de buitenlucht
Toestand van het materiaal	Licht beschadigd, licht verweerd. Intact calciumsilicaatmateriaal of categorie III 'gebondenheid'

Beschrijving	Schouwpijp op dak woning
Omgeving	Buiten
Primaire drager	Schuin dak
Asbestmateriaal	Rookgaskanaal
Bindmiddel van asbestmateriaal	Cement
Gebondenheid op basis van bindmiddel	Hecht
Hoeveelheid (lengte - omtrek - dikte - aantal)	<ul style="list-style-type: none">• 0,50 m - 40,00 cm - 0,50 cm - 1 stuk
Totaal volume	0,001 m ³
Eenvoudig bereikbaar	Ja
Bevestigingswijze	<ul style="list-style-type: none">• Verlijmd, ingegoten, versmeerd
Identificatiemethode	Vaststelling zonder monstername
Destructieve handeling voor identificatie	Nee

- Zorg voor een veilig beheer. Vermijd het beschadigen van het asbestmateriaal. Controleer de toestand jaarlijks op wijzigingen.

- Eenvoudige handelingen: mag via doe-het-zelf of door werknemer(s) met opleidingsattest eenvoudige handelingen
Bij voorkeur werken te laten uitvoeren door een aannemer met een opleidingsattest eenvoudige handelingen.

Indien u de werken zelf uitvoert: mits voorzorg, (bevochtigen voor afnemen) en zonder breken en mits in acht nemen van persoonlijke bescherming (ppf3 masker en overall)

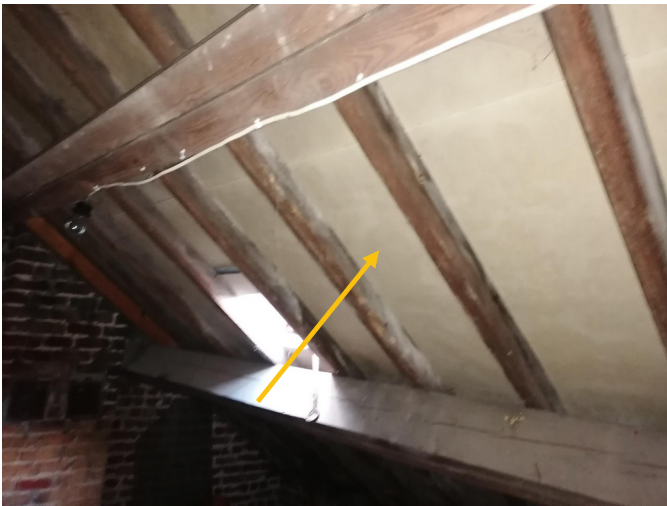
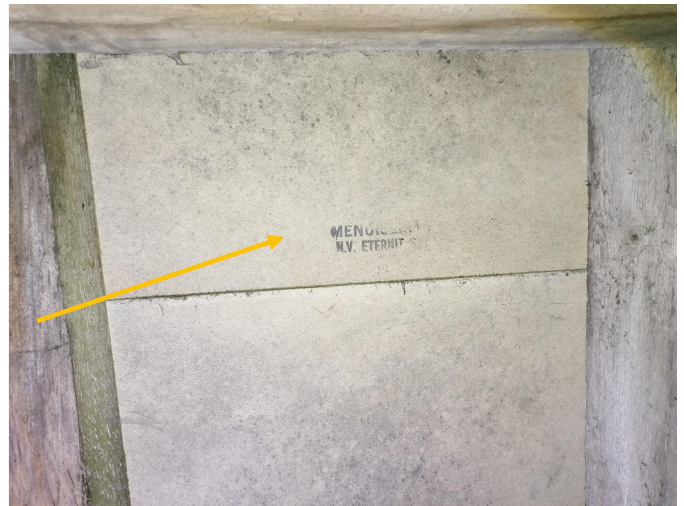
Het asbestmateriaal valt onder de mijlpaal van 2040.

Maatregelen nemen

Eindbeoordeling materiaalrisico	Verhoogd materiaalrisico en/of verhoogde kans op vezelvrijgave
---------------------------------	--

Gebondenheid	Categorie 1: hechtgebonden in oorsprong
Asbestsoort (vezeltype)	Crocidoliet aanwezig
Asbestconcentratie	Laag (< 50%)
Afschermingsgraad van het gehele materiaal	Geheel of deels (ook) vrij aan de binnenlucht
Toestand van het materiaal	Licht beschadigd, licht verweerd. Intact calciumsilicaatmateriaal of categorie III 'gebondenheid'

Beschrijving	Onderdak menuiseriet
Omgeving	Grenst aan binnen- en buitenlucht
Primaire drager	Schuin dak
Asbestmateriaal	Plaat, paneel, tablet - Type Menuiserite
Bindmiddel van asbestmateriaal	Cement
Gebondenheid op basis van bindmiddel	Hecht
Hoeveelheid (oppervlakte - dikte - aantal)	<ul style="list-style-type: none">• 60,00 m² - 0,30 cm - 1 stuk
Totaal volume	0,18 m ³
Eenvoudig bereikbaar	Nee <ul style="list-style-type: none">• Het asbestmateriaal is bedekt (uitgezonderd laag verf, coating, behang, kunststof, textiel) en het wegnemen van het bedekkende materiaal kan niet zonder het bedekkende materiaal te beschadigen.
Bevestigingswijze	<ul style="list-style-type: none">• Genageld, geniet
Identificatiemethode	Vaststelling zonder monstername
Destructieve handeling voor identificatie	Nee

- Zorg voor een veilig beheer en verwijder dit asbestmateriaal wanneer het bij werken eenvoudig bereikbaar wordt. Controleer de toestand jaarlijks op wijzigingen.

- Eenvoudige handelingen: mag via doe-het-zelf of door werknemer(s) met opleidingsattest eenvoudige handelingen
Bij voorkeur werken te laten uitvoeren door een aannemer met een opleidingsattest eenvoudige handelingen.

Indien u de werken zelf uitvoert: mits voorzorg, (bevochtigen voor afnemen) en zonder breken en mits in acht nemen van persoonlijke bescherming (ppf3 masker en overall)

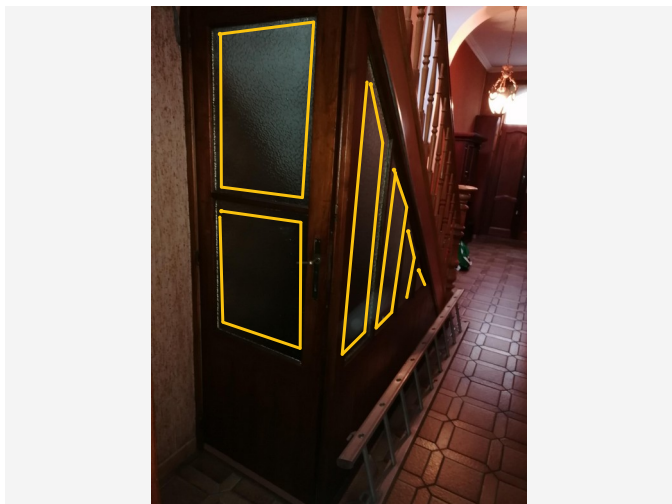
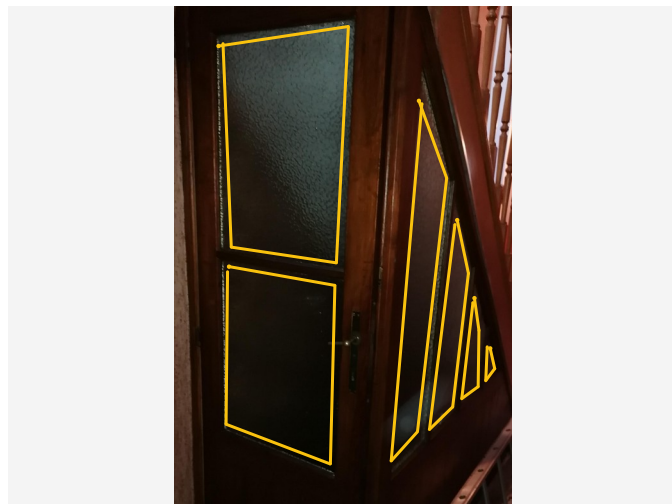
Het asbestmateriaal valt onder de mijlpaal van 2040.

Zorgvuldig beheren

Eindbeoordeling materiaalrisico	Laag materiaalrisico en/of verlaagde kans op vezelvrijgave
---------------------------------	--

Gebondenheid	Categorie 1: hechtgebonden in oorsprong
Asbestsoort (vezeltype)	Amfibool aanwezig, uitgezonderd crocidoliet
Asbestconcentratie	Laag (< 50%)
Afschermingsgraad van het gehele materiaal	Geheel of deels (ook) vrij aan de binnenlucht
Toestand van het materiaal	Licht beschadigd, licht verweerd. Intact calciumsilicaatmateriaal of categorie III 'gebondenheid'

Beschrijving	Mastiek glas-raamaansluiting toegang kelder
Omgeving	Binnen
Primaire drager	Wandopening verticaal (raam, deur, ...)
Asbestmateriaal	In-situ afwerkingslagen - Pasta, stopverf, voegsel, stopsel, vulsel, mastiek, kitten, ...
Bindmiddel van asbestmateriaal	Kitten, mastiek, pasta
Gebondenheid op basis van bindmiddel	Hecht
Hoeveelheid (gewicht - aantal)	<ul style="list-style-type: none">• 1,00 kg - 1 stuk
Totaal gewicht	1,00 kg
Eenvoudig bereikbaar	Ja
Bevestigingswijze	<ul style="list-style-type: none">• Verlijmd, ingegoten, versmeerd
Identificatiemethode	Vaststelling zonder monsternamen
Destructieve handeling voor identificatie	Nee
Opmerking	Mastiek is mogelijk asbesthoudend. Eigenaar wenst geen staalname.

- Zorg voor een veilig beheer. Vermijd het beschadigen van het asbestmateriaal. Controleer de toestand jaarlijks op wijzigingen.

- Eenvoudige handelingen: enkel door erkend asbestverwijderaar
Hechtgebonden asbest die beschadigd is of waarbij er vrije vezels zichtbaar zijn en die verwerkt is in een buitentoepassing, mag via de methode van eenvoudige handelingen verwijderd worden, indien er geen derden aanwezig zijn en voor zover de verwijdering geen aanleiding geeft tot een wijziging van de toestand.

Gezien het risico op vezelvrijstellen bij de verwijderingswerken, adviseren wij de werken te laten uitvoeren door een aannemer/-medewerker die hiertoe de nodige opleiding heeft gevolgd en niet via doe-het-zelf.

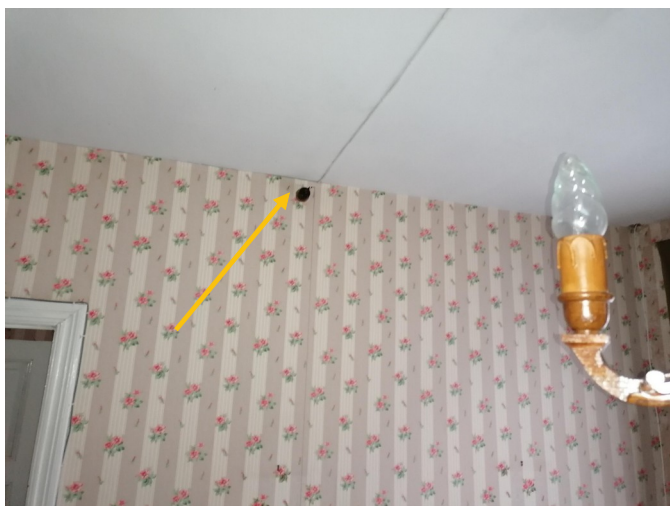
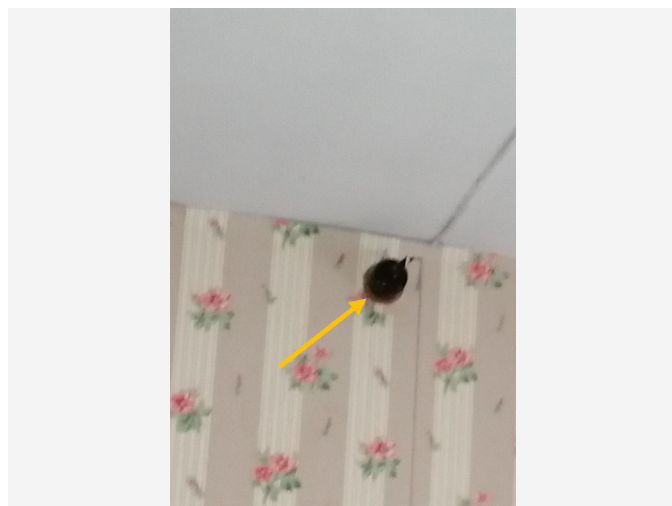
Het asbestmateriaal valt onder de mijlpaal van 2040.

Zorgvuldig beheren

Eindbeoordeling materiaalrisico	Laag materiaalrisico en/of verlaagde kans op vezelvrijgave
---------------------------------	--

Gebondenheid	Categorie 1: hechtgebonden in oorsprong
Asbestsoort (vezeltype)	Crocidoliet aanwezig
Asbestconcentratie	Laag (< 50%)
Afschermingsgraad van het gehele materiaal	Geheel of deels (ook) vrij aan de binnenlucht
Toestand van het materiaal	Onbeschadigd, niet verweerd

Beschrijving	Electro in bakeliet
Omgeving	Binnen
Primaire drager	Communicatie en elektrische infrastructuur en uitrusting
Asbestmateriaal	Plaat, paneel, tablet - Type Bakeliet
Bindmiddel van asbestmateriaal	Kunststof of -hars
Gebondenheid op basis van bindmiddel	Hecht
Hoeveelheid (oppervlakte - dikte - aantal)	• 0,10 m ² - 0,20 cm - 1 stuk
Totaal volume	< 0,001 m ³
Eenvoudig bereikbaar	Ja
Bevestigingswijze	• Geklemd
Identificatiemethode	Vaststelling zonder monstername
Destructieve handeling voor identificatie	Nee

- Zorg voor een veilig beheer. Vermijd het beschadigen van het asbestmateriaal. Controleer de toestand jaarlijks op wijzigingen.

- Eenvoudige handelingen: mag via doe-het-zelf of door werknemer(s) met opleidingsattest eenvoudige handelingen
Kans op vezelvrijgave bij zorgvuldige verwijdering is miniem. Zorg dat bij verwijdering het materiaal intact blijft.

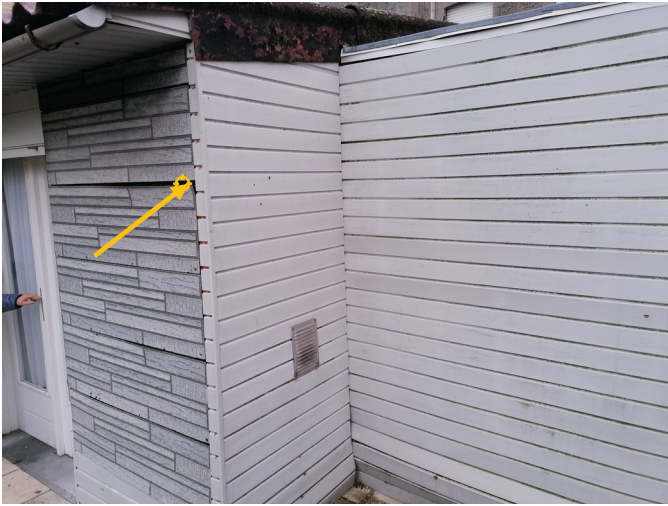
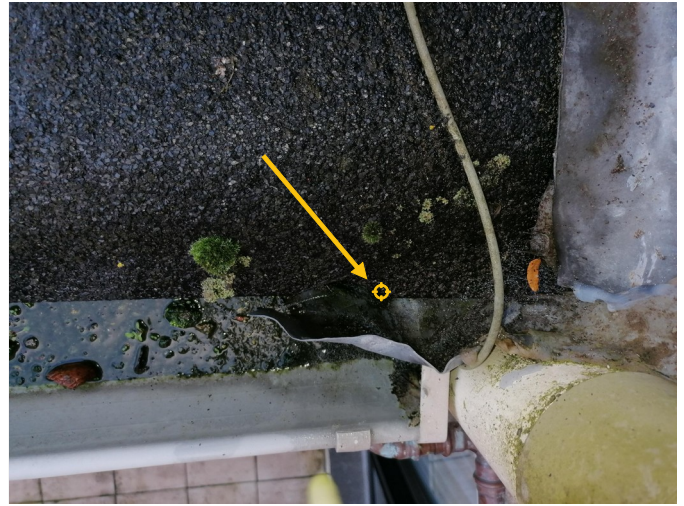
Fiche 9: Roofing plat dak + achterwand in roofing

Geen asbest

#	Type	Referentie	Resultaat
9.1	Puntmonster	M4	Geen asbest

Beschrijving	Roofing plat dak + achterwand in roofing
Omgeving	Buiten
Primaire drager	Plat dak
Bindmiddel van materiaal	Bitumen (roofing, teer, asfalt)
Gebondenheid op basis van bindmiddel	Hecht
Hoeveelheid (oppervlakte - aantal)	<ul style="list-style-type: none">• 28,00 m² - 1 stuk
Totale oppervlakte	28,00 m ²
Identificatiemethode	Vaststelling met monsternamen
Destructieve handeling voor identificatie	Nee
Opmerking	Mengstaal genomen van roofing plat dak en roofing achterwand.

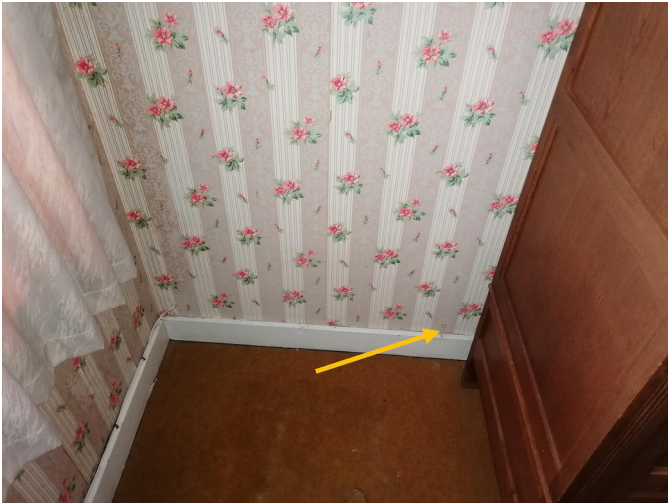
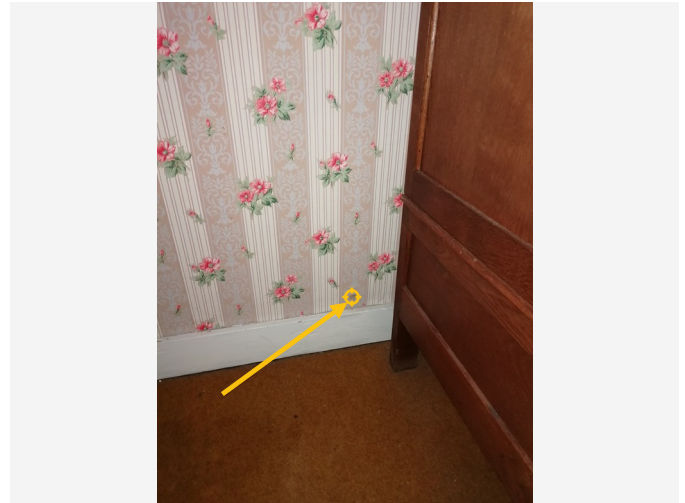
Fiche 10: Pleisterwerk muren

Geen asbest

Beschrijving	Pleisterwerk muren
Omgeving	Binnen
Primaire drager	Binnenwand
Bindmiddel van materiaal	Gips - kalk
Gebondenheid op basis van bindmiddel	Niet-hechtgebonden
Hoeveelheid (oppervlakte - dikte - aantal)	• 220,00 m ² - 1,00 cm - 1 stuk
Totaal volume	2,20 m ³
Identificatiemethode	Vaststelling met monsternamen
Destructieve handeling voor identificatie	Nee
Opmerking	woning verwarmd met gaskachels : geen staalname stooklokaal wanden keuken en badkamer in houtvezelplanchetten: geen staalname vochtige ruimte

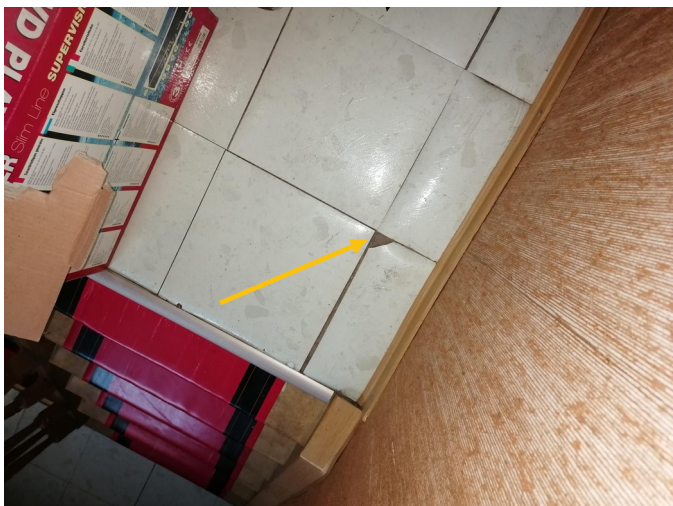
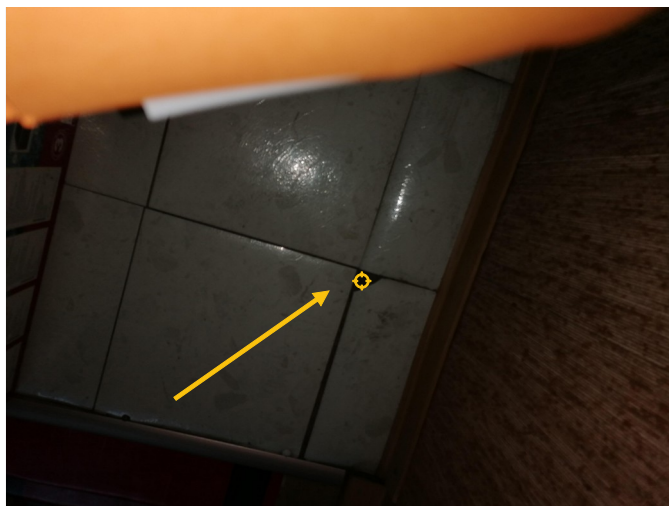
Fiche 11: Vloertegels verdieping 2

Geen asbest

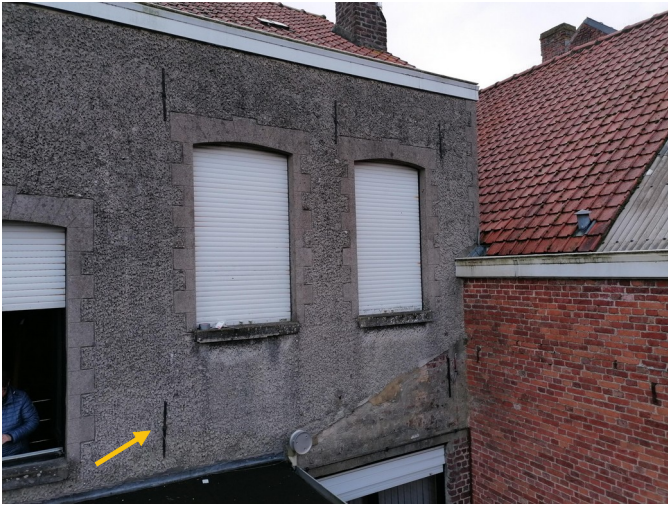
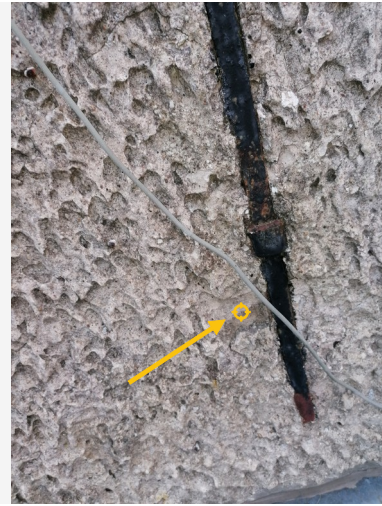
Fiche 12: Crepi buitengevel

Geen asbest

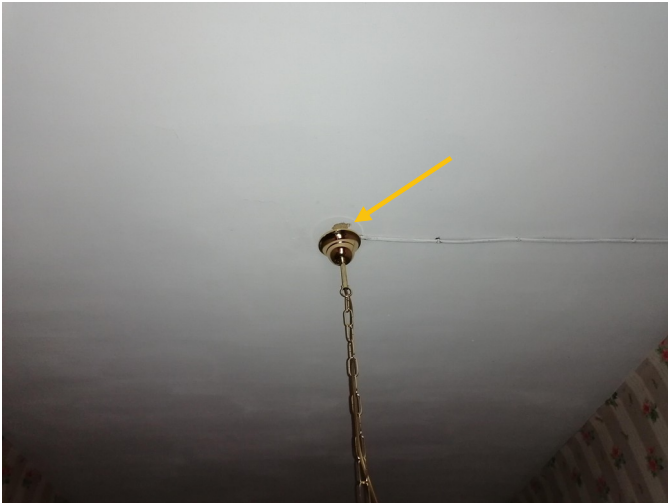
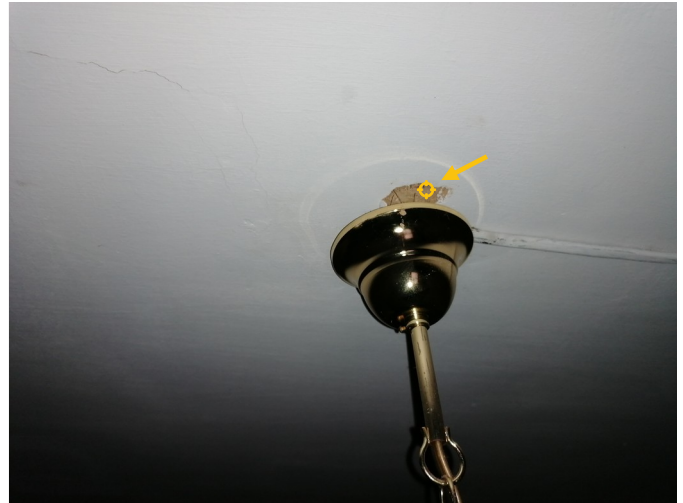
Fiche 13: Pleisterwerk plafond

Geen asbest

Beschrijving	Pleisterwerk plafond
Omgeving	Binnen
Primaire drager	Plafond
Bindmiddel van materiaal	Gips - kalk
Gebondenheid op basis van bindmiddel	Niet-hechtgebonden
Hoeveelheid (oppervlakte - dikte - aantal)	• 90,00 m ² - 1,00 cm - 1 stuk
Totaal volume	0,90 m ³
Identificatiemethode	Vaststelling met monstername
Destructieve handeling voor identificatie	Nee
Opmerking	plafond keuken en badkamer in pvc planchetten: geen staalname vochtige ruimte verwarming met gaskachels: geen staalname stooklokaal.
