# Asbestinventarisatetest

33007B0846/00H000

Attestnummer : 20260521-000270.000

## Zone 1: Molen

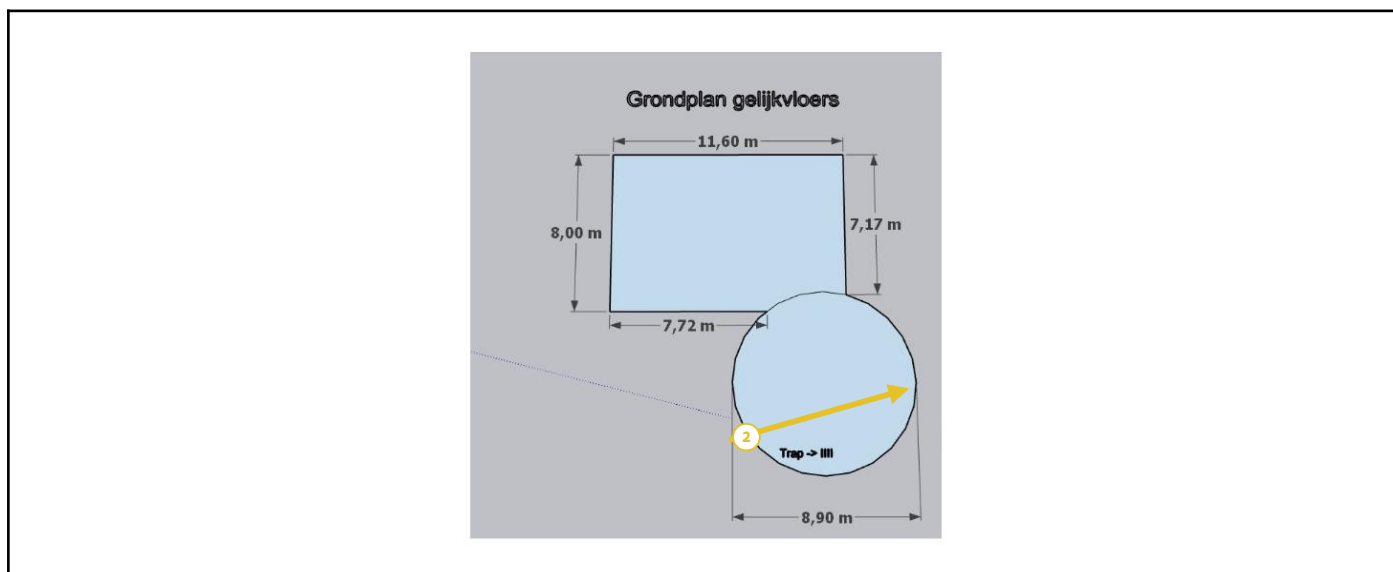
## Plan 1.2: Grondplan gelijkvloers

Beschrijving	Type	Actie
2. Teller in bakeliet	Asbestmateriaal	Zorgvuldig beheren

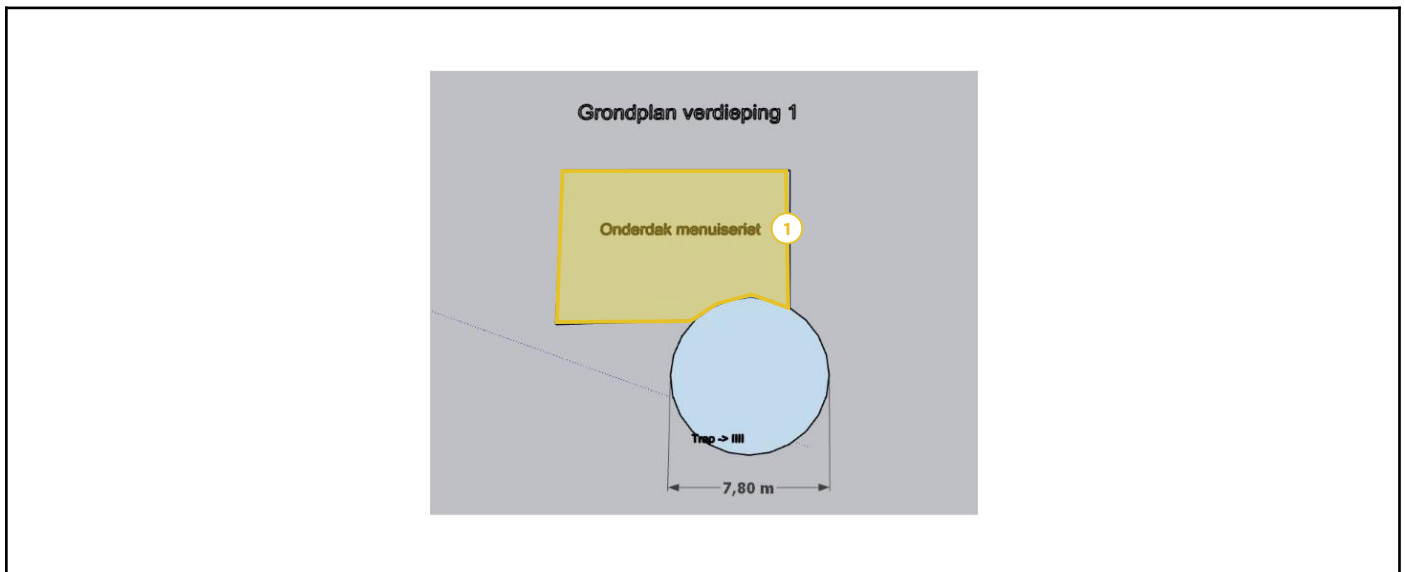
## Plan 1.3: Grondplan verdieping 1

Beschrijving	Type	Actie
1. Onderdak menuiserieet bijgebouw grens buiten	Asbestmateriaal	Zorgvuldig beheren

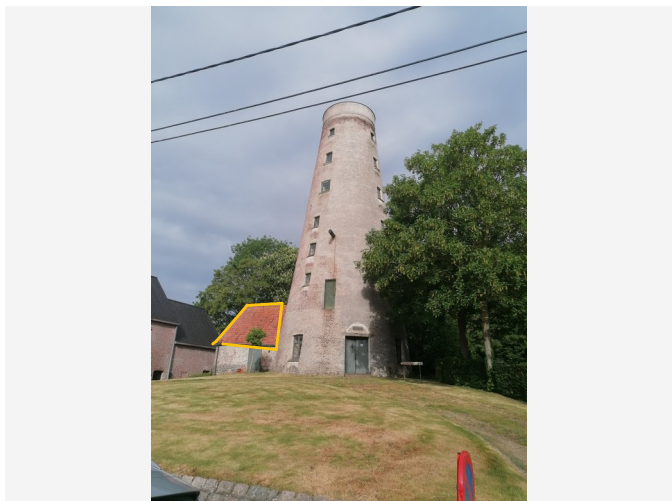
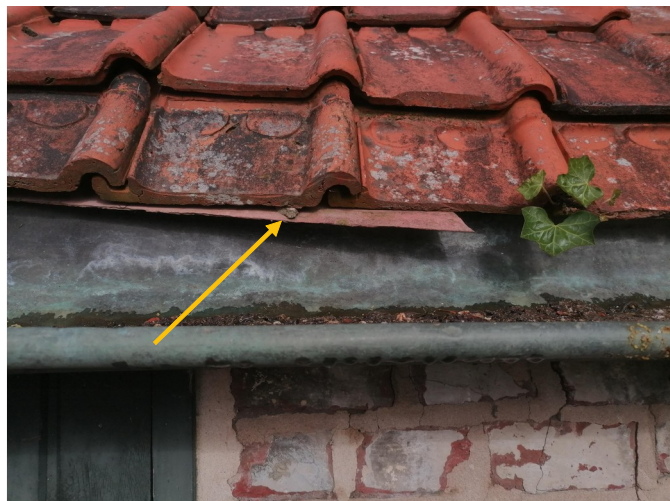
# Fiche 1: Onderdak menuiserieet bijgebouw grens buiten

Asbestmateriaal

Eindbeoordeling materiaalisico	Laag materiaalisico en/of verlaagde kans op vezelvrijgave
--------------------------------	---

Gebondenheid	Categorie 1: hechtgebonden in oorsprong
Asbestsoort (vezeltype)	Crocidoliet aanwezig
Asbestconcentratie	Laag (< 50%)
Afschermingsgraad van het gehele materiaal	Geheel of deels vrij aan de buitenlucht, maar geen contact met binnenlucht
Toestand van het materiaal	Licht beschadigd, licht verweerd. Intacte calciumsilicaatplaat of materiaal met categorie 3-gebondenheid

<b>Beschrijving</b>	Onderdak menuiserie bijgebouw grens buiten
<b>Omgeving</b>	Buiten
<b>Primaire drager</b>	Schuin dak
<b>Asbestmateriaal</b>	Plaat, paneel, tablet - Type Menuiserie
<b>Bindmiddel van asbestmateriaal</b>	Cement
<b>Gebondenheid op basis van bindmiddel</b>	Hecht
<b>Hoeveelheid (oppervlakte - dikte - aantal)</b>	<ul style="list-style-type: none"><li>• 93,00 m<sup>2</sup> - 0,30 cm - 1 stuk</li></ul>
<b>Totaal volume</b>	0,279 m <sup>3</sup>
<b>Eenvoudig bereikbaar</b>	Nee <ul style="list-style-type: none"><li>• Het asbestmateriaal is bedekt (uitgezonderd laag verf, coating, behang, kunststof, textiel) en het wegnemen van het bedekkende materiaal kan niet zonder het bedekkende materiaal te beschadigen.</li></ul>
<b>Bevestigingswijze</b>	<ul style="list-style-type: none"><li>• Genageld, geniet</li></ul>
<b>Identificatiemethode</b>	De asbestdeskundige beoordeelt het materiaal als asbestverdacht en dus asbesthoudend, en dit zonder monstername.  Motivatie: De opdrachtgever weigert om het materiaal te laten bemonsteren.

<b>Destructieve handeling voor identificatie</b>	Nee
<b>Opmerking</b>	Verdacht op basis van onbekend renovatiejaar. Geen staalname uitgevoerd.

Zorgvuldig beheren

- Zorg voor een veilig beheer en verwijder dit asbestmateriaal wanneer het bij werken eenvoudig bereikbaar wordt. Controleer de toestand jaarlijks op wijzigingen.
- Voer bijkomende staalname(s) uit.

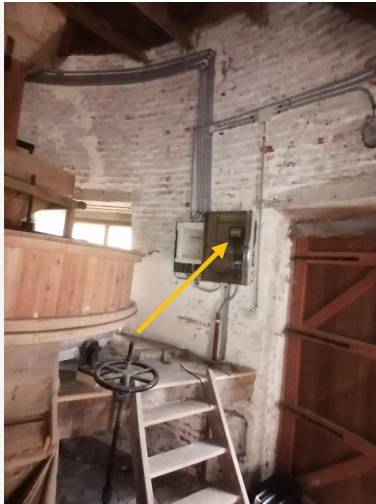
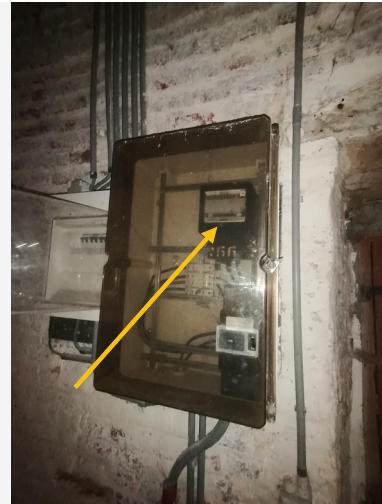
Eindbeoordeling materiaalisico	Laag materiaalisico en/of verlaagde kans op vezelvrijgave
--------------------------------	---

Gebondenheid	Categorie 1: hechtgebonden in oorsprong
Asbestsoort (vezeltype)	Crocidoliet aanwezig
Asbestconcentratie	Laag (< 50%)
Afschermingsgraad van het gehele materiaal	Geheel of deels vrij aan de binnenlucht, maar geen contact met binnenluchtstromen
Toestand van het materiaal	Onbeschadigd, niet verweerd

Beschrijving	Teller in bakeliet
Omgeving	Binnen
Primaire drager	Communicatie en elektrische infrastructuur en uitrusting
Asbestmateriaal	Plaat, paneel, tablet - Type Bakeliet
Bindmiddel van asbestmateriaal	Kunststof of -hars
Gebondenheid op basis van bindmiddel	Hecht
Hoeveelheid (oppervlakte - dikte - aantal)	• 0,12 m <sup>2</sup> - 0,20 cm - 1 stuk
Totaal volume	< 0,001 m <sup>3</sup>
Eenvoudig bereikbaar	Ja
Bevestigingswijze	• Geschroefd
Identificatiemethode	De asbestdeskundige beoordeelt het materiaal als asbestverdacht en dus asbesthoudend, en dit zonder monsternamen.  Motivatie: De opdrachtgever weigert om het materiaal te laten bemonsteren.
Destructieve handeling voor identificatie	Nee
Opmerking	Mogelijks asbesthoudend. Te laten vervangen door Fluvius.

Zorgvuldig beheren

- Zorg voor een veilig beheer. Vermijd het beschadigen van het asbestmateriaal. Controleer de toestand jaarlijks op wijzigingen.
- Voer bijkomende staalname(s) uit.

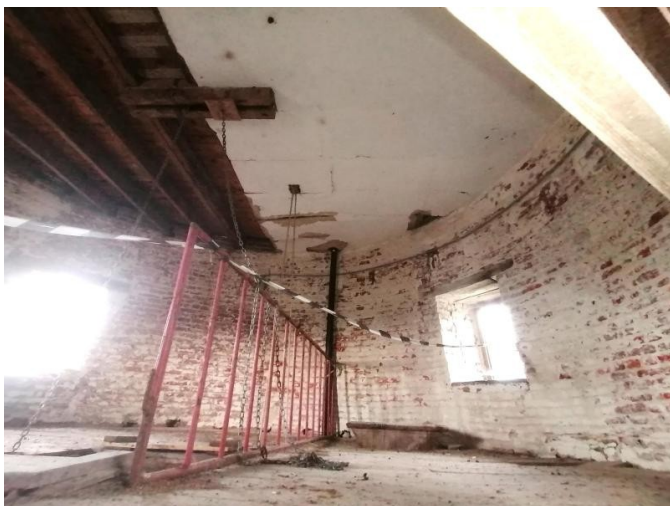
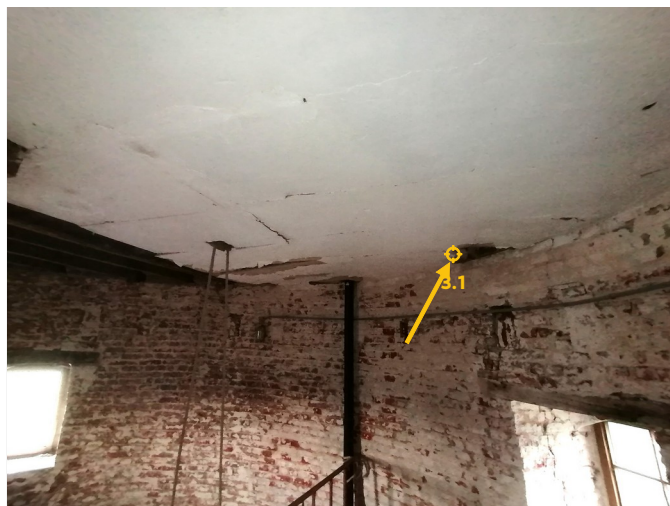
## Fiche 3: Pleisterwerk plafond verdieping 3

Geen asbest

#	Type	Referentie	Resultaat
3.1	Mengmonster	M2	Geen asbest

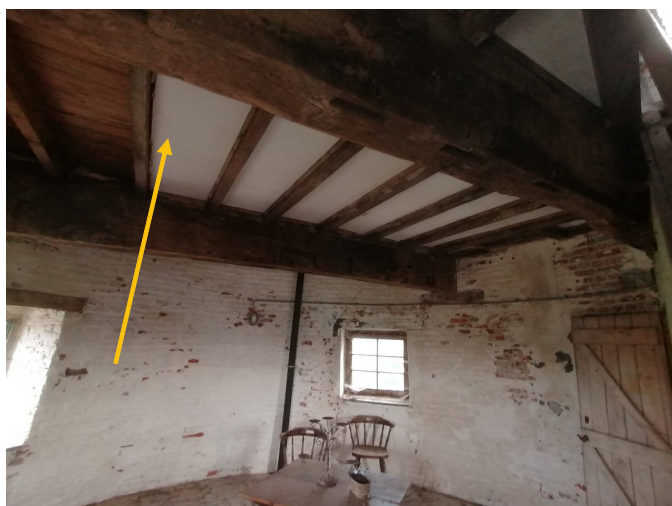
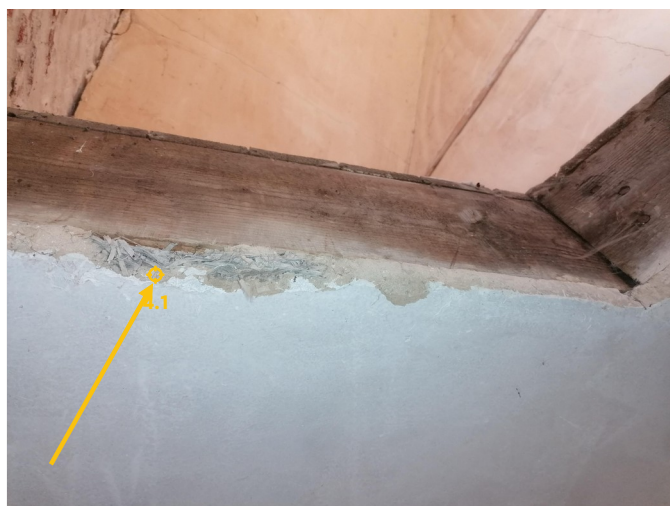
## Fiche 4: Pleisterwerk plafond verdieping 4

Geen asbest

#	Type	Referentie	Resultaat
4.1	Mengmonster	M3	Geen asbest

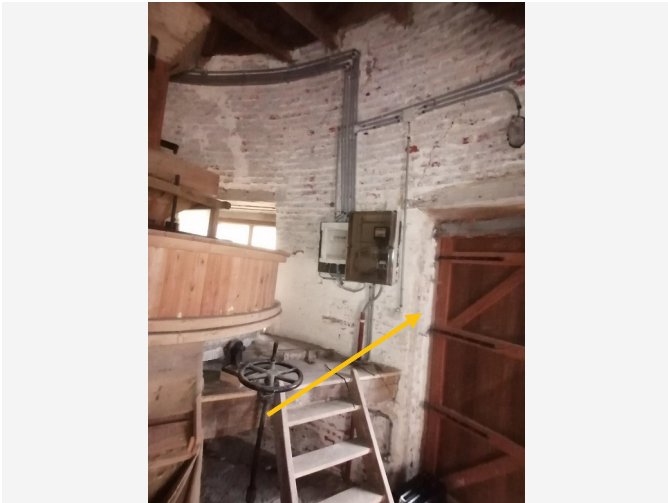
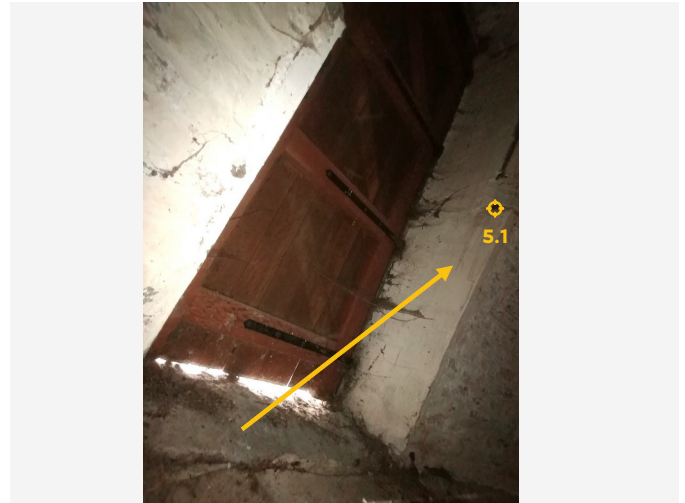
Geen asbest

#	Type	Referentie	Resultaat
5.1	Mengmonster	M1	Geen asbest

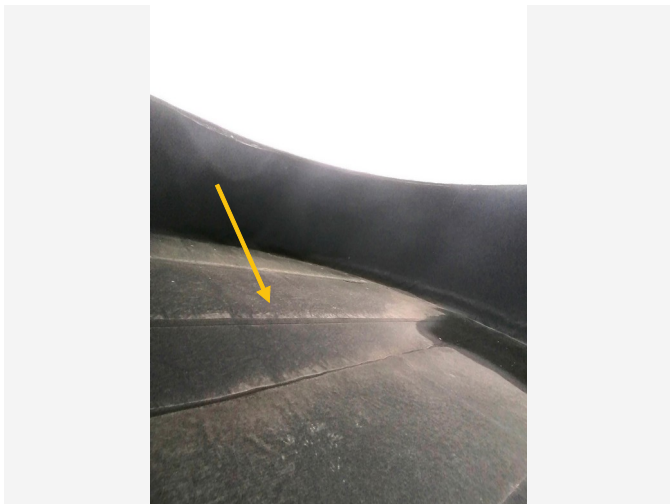
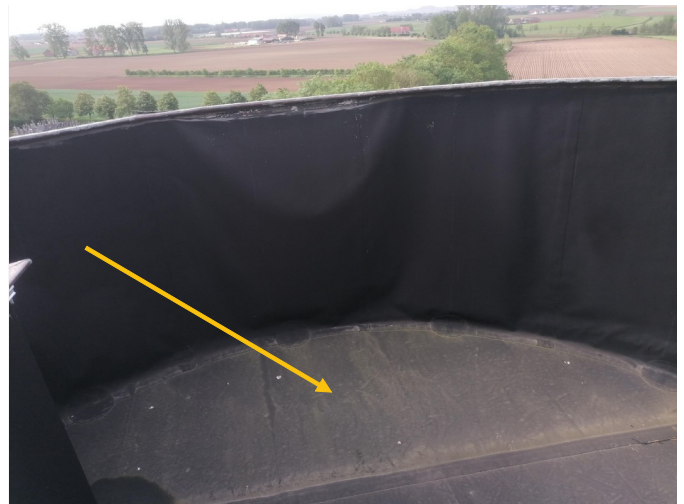
## Fiche 6: Plat dak in EPDM

Beschrijving	Notitie	Terug te vinden op plannen
Fiche 6: Plat dak in EPDM	geen uitspraak over mogelijks onderliggende lagen.	-
Fiche 7: Dakbedekking in dakpannen bijgebouw	-	-
