Asbestinventarisatetest

Dranouterstraat 31, 8950 Heuvelland

Attestnummer : 20260616-000250.000

Niet-asbestveilig

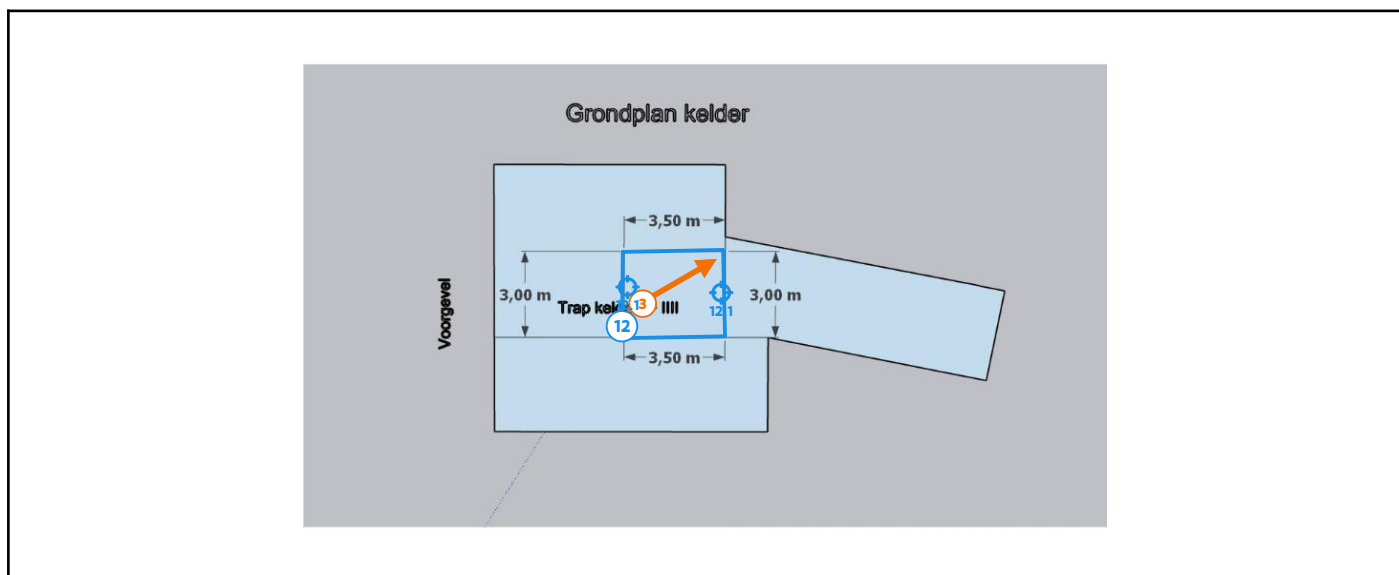
Plan 1.1: Grondplan kelder

Beschrijving	Type	Actie
3. Mastiek glas-raamaansluiting kelderraam	Asbestmateriaal	Verwijderen
12. Cimentage kelder	Geen asbest	-
12.1 Code: M3	Mengmonster	-

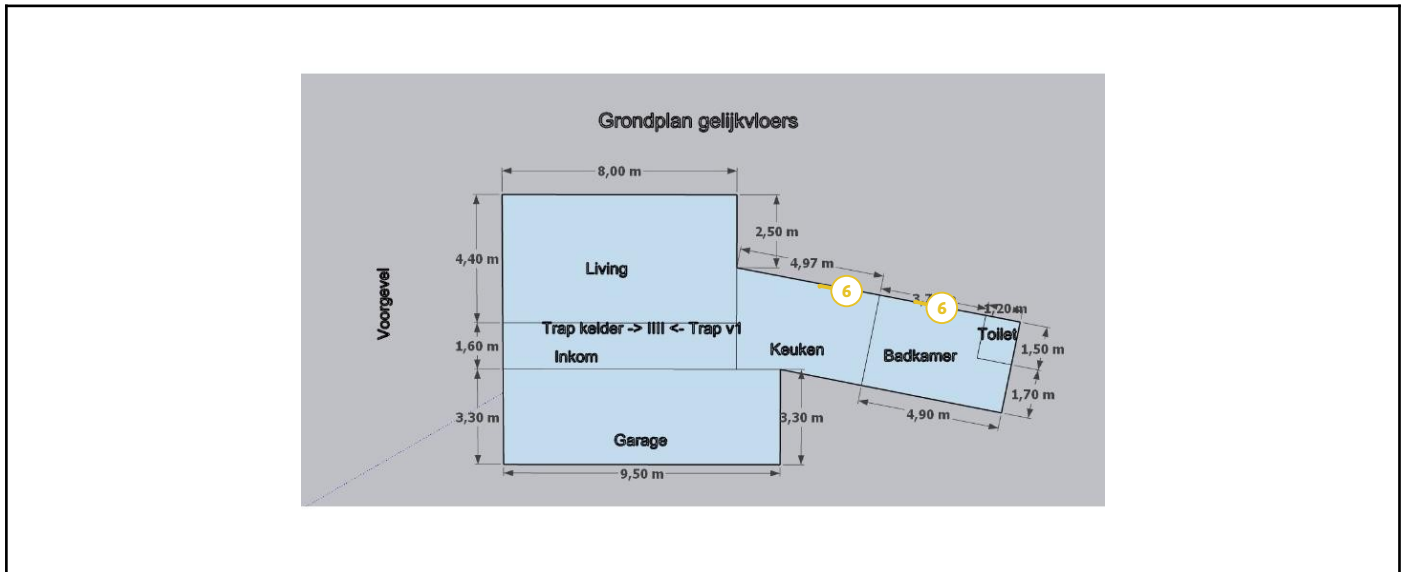
Plan 1.5: Grondplan gelijkvloers

Beschrijving	Type	Actie
6. Buitenvensterbanken in asbestcement	Asbestmateriaal	Zorgvuldig beheren

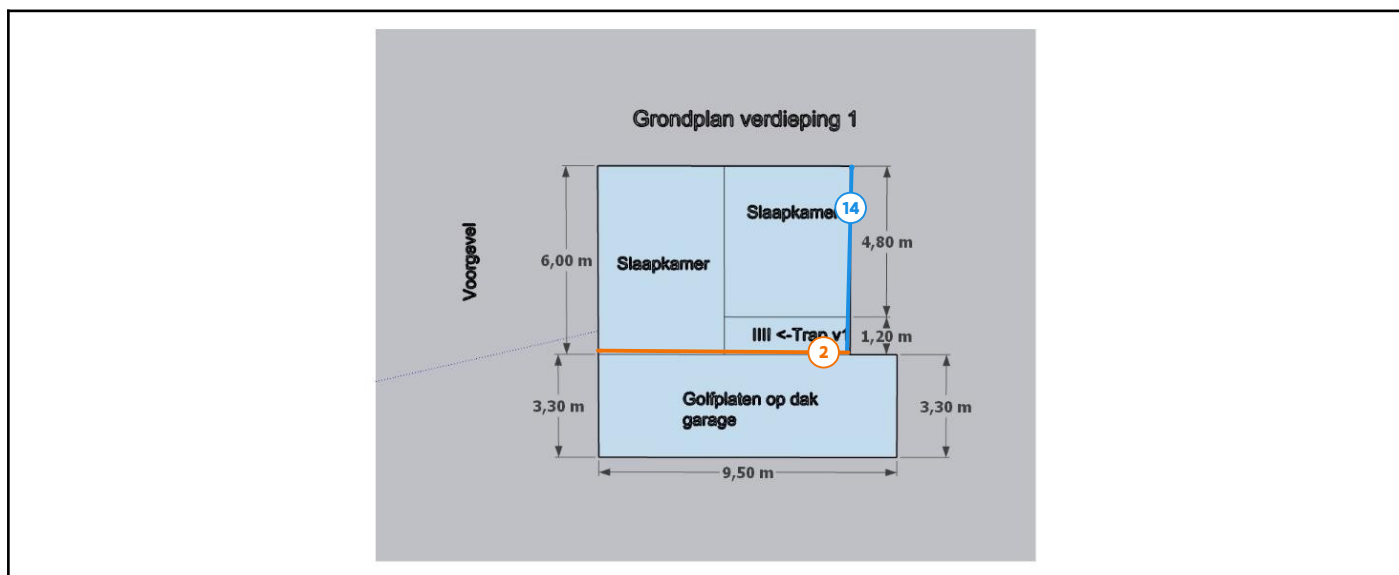
Plan 1.7: Grondplan verdieping 1

Beschrijving	Type	Actie
2. Sidings rechtergevel hoofdvolume	Asbestmateriaal	Verwijderen
14. Crepi buitengevel	Geen asbest	-

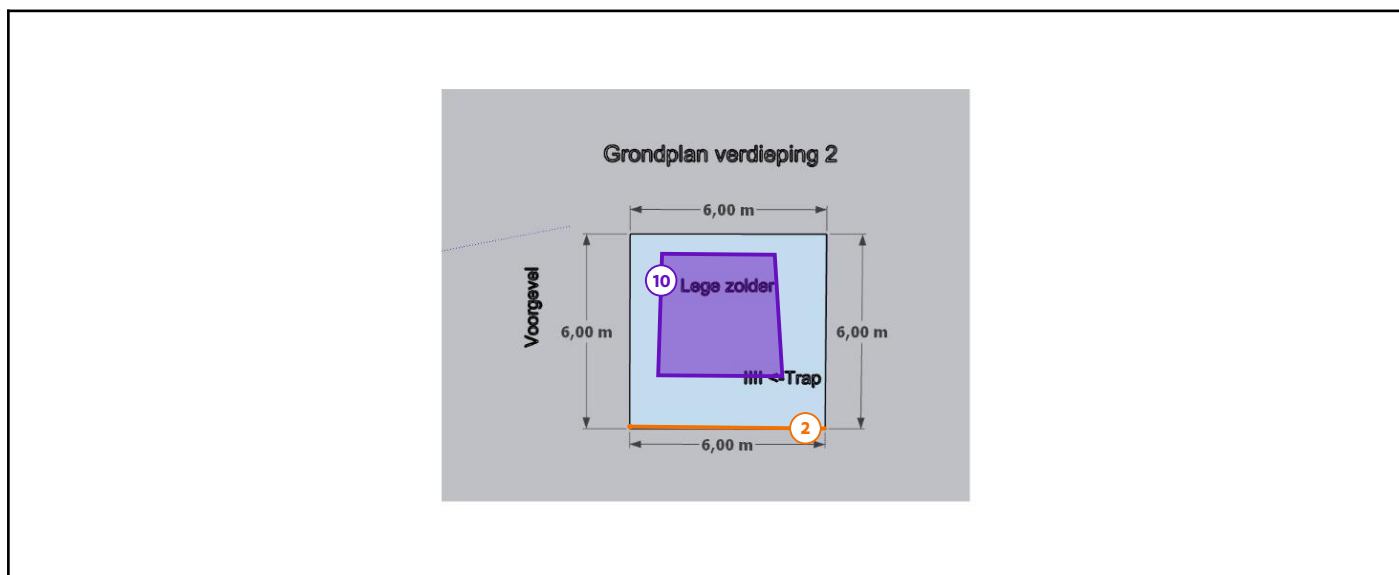
Plan 1.8: Grondplan verdieping 2

Beschrijving	Type	Actie
2. Sidings rechtergevel hoofdvolume	Asbestmateriaal	Verwijderen
10. Vloerzeil verdieping 2	Advies	-

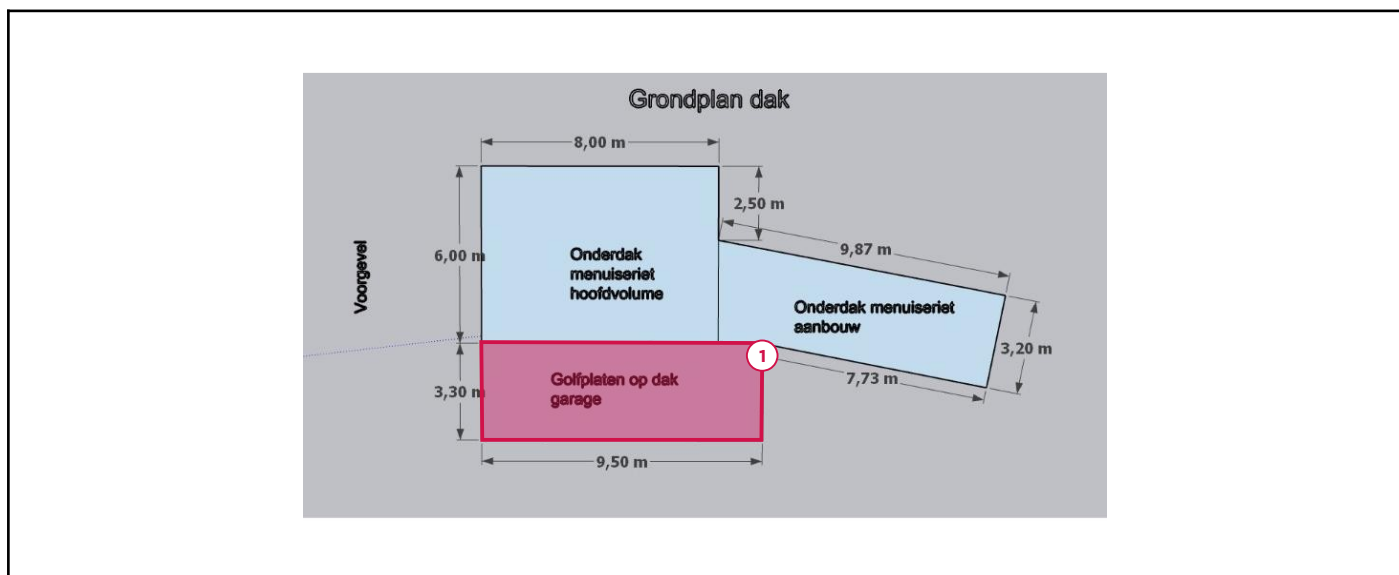
Plan 1.9: Grondplan dak

Beschrijving	Type	Actie
1. Golfplaten op dak garage	Asbestmateriaal	Dringend verwijderen

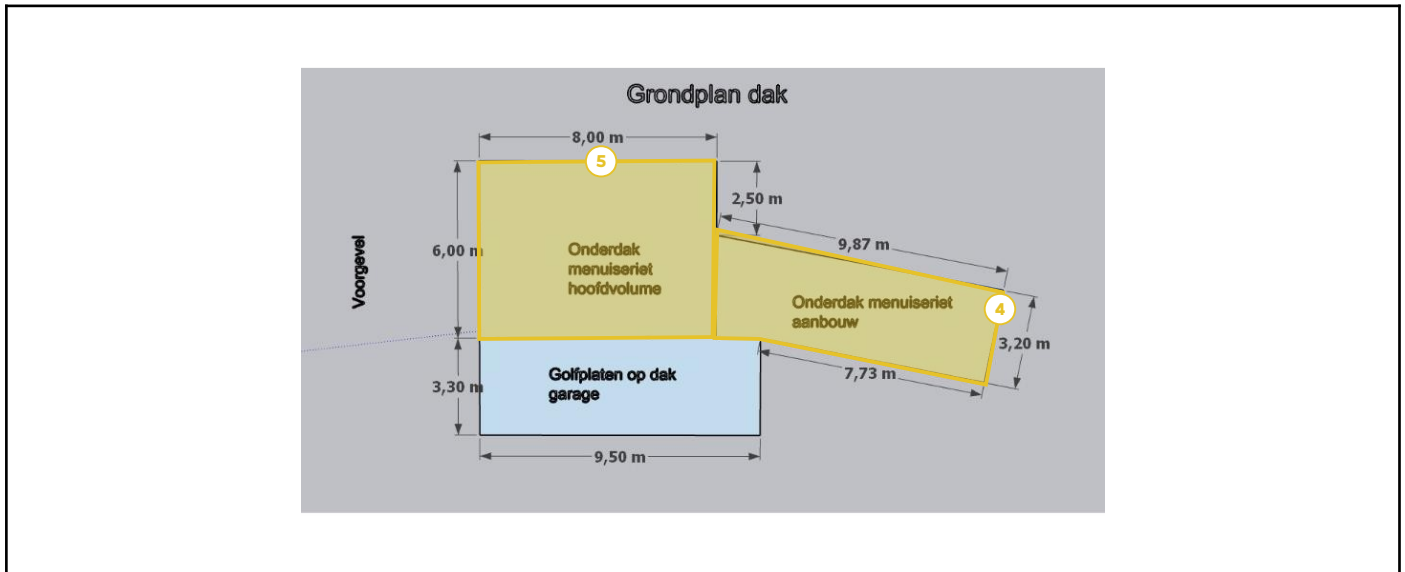
Plan 1.10: Grondplan dak

Beschrijving	Type	Actie
4. Onderdak menuiserie woning aanbouw	Asbestmateriaal	Zorgvuldig beheren
5. Onderdak menuiserie woning hoofdvolume	Asbestmateriaal	Zorgvuldig beheren

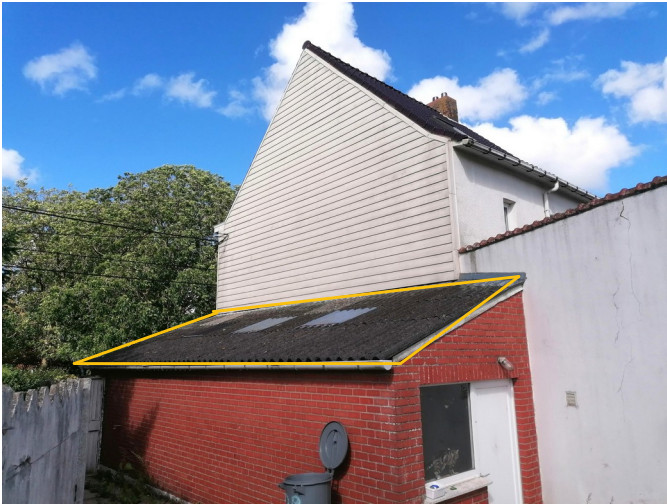
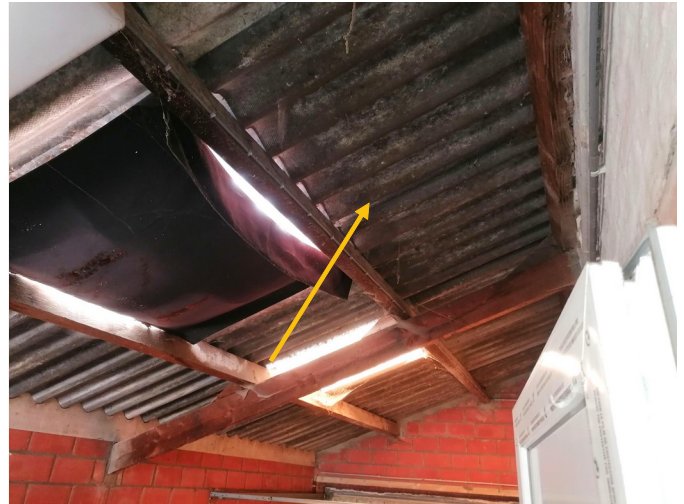
Eindbeoordeling materiaalrisico	Hoog materiaalrisico en/of hoge kans op vezelvrijgave
---------------------------------	---

Gebondenheid	Categorie 1: hechtgebonden in oorsprong
Asbestsoort (vezeltype)	Crocidoliet aanwezig
Asbestconcentratie	Laag (< 50%)
Afschermingsgraad van het gehele materiaal	Geheel of deels vrij aan de binnenlucht, maar geen contact met binnenluchtstromen
Toestand van het materiaal	Matig beschadigd, matig verweerd

Beschrijving	Golfplaten op dak garage
Omgeving	Grenst aan binnen- en buitenlucht
Primaire drager	Schuin dak
Asbestmateriaal	Dak- en gevelbekleding - Golfplaat
Bindmiddel van asbestmateriaal	Cement
Gebondenheid op basis van bindmiddel	Hecht
Hoeveelheid (oppervlakte - aantal)	<ul style="list-style-type: none">• 31,00 m² - 1 stuk
Totale oppervlakte	31,00 m ²
Eenvoudig bereikbaar	Ja
Bevestigingswijze	<ul style="list-style-type: none">• Geschroefd
Identificatiemethode	<p>De asbestdeskundige beoordeelt het materiaal als asbestverdacht en dus asbesthoudend, en dit zonder monsternamen.</p> <p>Motivatie: De opdrachtgever weigert om het materiaal te laten bemonsteren.</p>
Destructieve handeling voor identificatie	Nee

Dringend verwijderen

- Zorg voor een veilig beheer. Vermijd het beschadigen van het asbestmateriaal. Controleer de toestand jaarlijks op wijzigingen.
- Hemelwater dat afspoelt van asbestcement daken of gevels kan asbestdeeltjes bevatten. Gebruik het enkel voor gesloten circuits (bv. spoelen toiletten). Reinig na het vervangen van het dak of de gevel de dakgoten en regenwaterput of -ton om asbesthoudend sediment of slib te verwijderen
- Voer bijkomende staalname(s) uit.

- Eenvoudige handelingen: mag via doe-het-zelf of door werknemer(s) met opleidingsattest eenvoudige handelingen
Bij voorkeur werken te laten uitvoeren door een aannemer met een opleidingsattest eenvoudige handelingen.

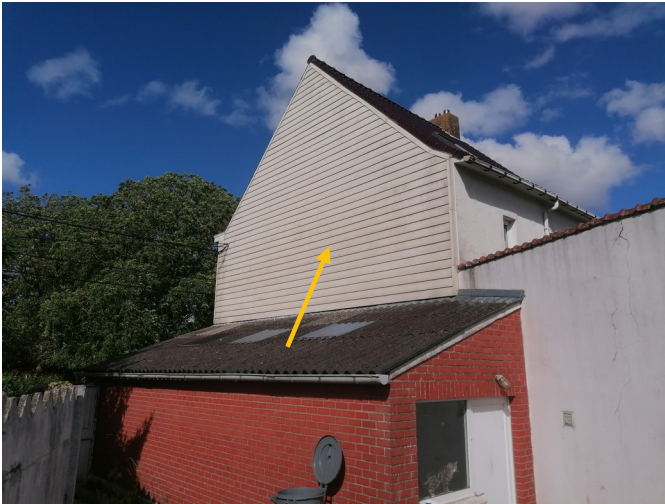
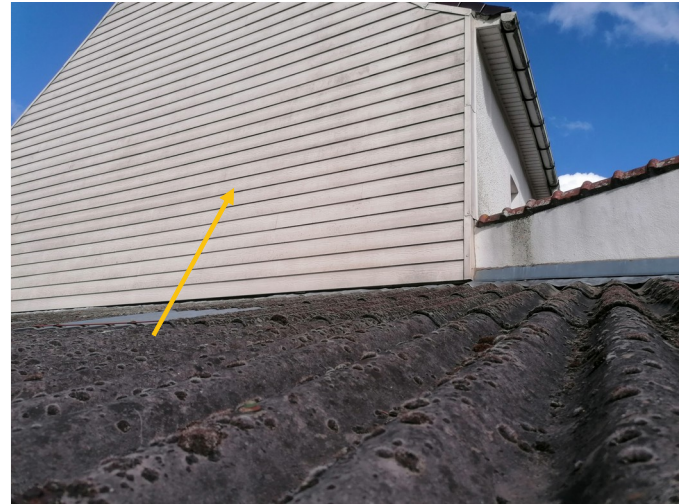
Eindbeoordeling materiaalrisico	Laag materiaalrisico en/of verlaagde kans op vezelvrijgave
---------------------------------	--

Gebondenheid	Categorie 1: hechtgebonden in oorsprong
Asbestsoort (vezeltype)	Crocidoliet aanwezig
Asbestconcentratie	Laag (< 50%)
Afschermingsgraad van het gehele materiaal	Geheel of deels vrij aan de buitenlucht, maar geen contact met binnenlucht
Toestand van het materiaal	Onbeschadigd, niet verweerd

Beschrijving	Sidings rechtergevel hoofdvolume
Omgeving	Buiten
Primaire drager	Wand buitenschil
Asbestmateriaal	Dak- en gevelbekleding - Plaat
Bindmiddel van asbestmateriaal	Cement
Gebondenheid op basis van bindmiddel	Hecht
Hoeveelheid (oppervlakte - dikte - aantal)	<ul style="list-style-type: none"> • 40,00 m² - 0,30 cm - 1 stuk
Totaal volume	0,12 m ³
Eenvoudig bereikbaar	Ja
Bevestigingswijze	<ul style="list-style-type: none"> • Geschroefd
Identificatiemethode	<p>De asbestdeskundige beoordeelt het materiaal als asbestverdacht en dus asbesthoudend, en dit zonder monsternamen.</p> <p>Motivatie: De opdrachtgever weigert om het materiaal te laten bemonsteren.</p>
Destructieve handeling voor identificatie	Nee
Opmerking	Verdacht wegens onbekend verbouwjaar. geen staalname uitgevoerd.

Verwijderen

- Zorg voor een veilig beheer. Vermijd het beschadigen van het asbestmateriaal. Controleer de toestand jaarlijks op wijzigingen.
- Voer bijkomende staalname(s) uit.

- Eenvoudige handelingen: mag via doe-het-zelf of door werknemer(s) met opleidingsattest eenvoudige handelingen
Bij voorkeur werken te laten uitvoeren door een aannemer met een opleidingsattest eenvoudige handelingen.

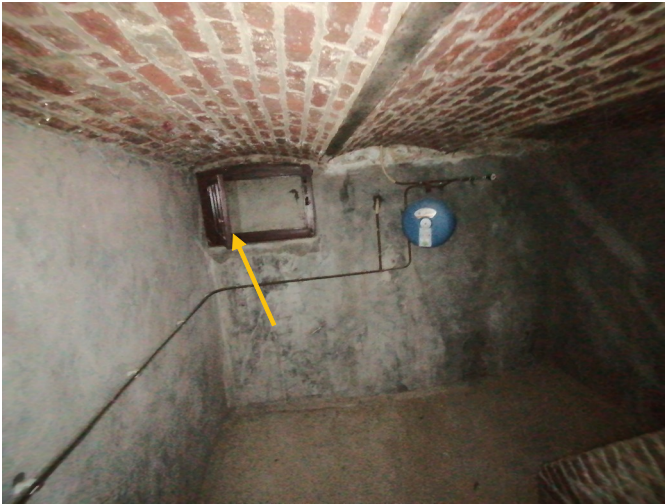
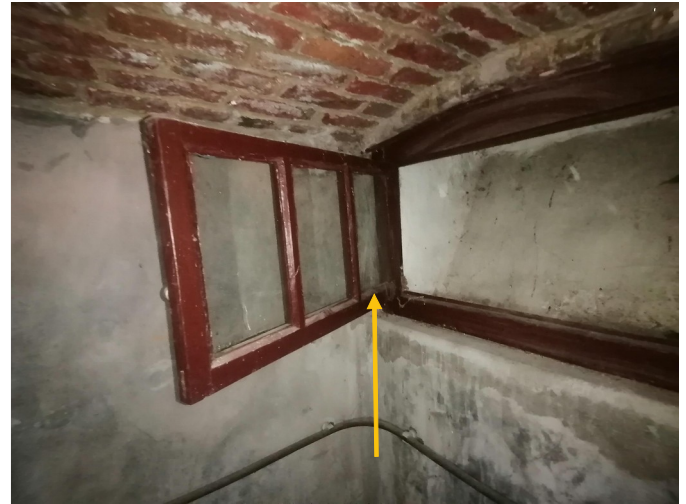
Eindbeoordeling materiaalrisico	Verhoogd materiaalrisico en/of verhoogde kans op vezelvrijgave
---------------------------------	--

Gebondenheid	Categorie 1: hechtgebonden in oorsprong
Asbestsoort (vezeltype)	Amfibool aanwezig, uitgezonderd crocidoliet
Asbestconcentratie	Laag (< 50%)
Afschermingsgraad van het gehele materiaal	Geheel of deels vrij aan de buitenlucht, maar geen contact met binnenlucht
Toestand van het materiaal	Matig beschadigd, matig verweerd

Beschrijving	Mastiek glas-raamaansluiting kelderraam
Omgeving	Buiten
Primaire drager	Wandopening verticaal (raam, deur, ...)
Asbestmateriaal	In-situ afwerkingslagen - Pasta, stopverf, voegsel, stopsel, vulsel, mastiek, kitten, ...
Bindmiddel van asbestmateriaal	Kitten, mastiek, pasta
Gebondenheid op basis van bindmiddel	Hecht
Hoeveelheid (gewicht - aantal)	<ul style="list-style-type: none">• 1,00 kg - 1 stuk
Totaal gewicht	1,00 kg
Eenvoudig bereikbaar	Ja
Bevestigingswijze	<ul style="list-style-type: none">• Verlijmd, ingegoten, versmeerd
Identificatiemethode	<p>De asbestdeskundige beoordeelt het materiaal als asbestverdacht en dus asbesthoudend, en dit zonder monstername.</p> <p>Motivatie: De opdrachtgever weigert om het materiaal te laten bemonsteren.</p>
Destructieve handeling voor identificatie	Nee
Opmerking	Mastiek kan asbesthoudend zijn. Geen staalname uitgevoerd.

Verwijderen

- Zorg voor een veilig beheer. Vermijd het beschadigen van het asbestmateriaal. Controleer de toestand jaarlijks op wijzigingen.
- Voer bijkomende staalname(s) uit.

- Eenvoudige handelingen: mag via doe-het-zelf of door werknemer(s) met opleidingsattest eenvoudige handelingen
Hechtgebonden asbest die beschadigd is of waarbij er vrije vezels zichtbaar zijn en die verwerkt is in een buitentoepassing, mag via de methode van eenvoudige handelingen verwijderd worden, indien er geen derden aanwezig zijn en voor zover de verwijdering geen aanleiding geeft tot een wijziging van de toestand.
Gezien het risico op vezelvrijstellen bij de verwijderingswerken, adviseren wij de werken te laten uitvoeren door een aannemer/-medewerker die hiertoe de nodige opleiding heeft gevolgd.
Gelieve achteraan het asbestattest de begrippenlijst terug te vinden voor meer info.
Op de website van OVAM www.asbestinfo.be vindt u nog meer informatie i.v.m. de juiste verwijdermethode.

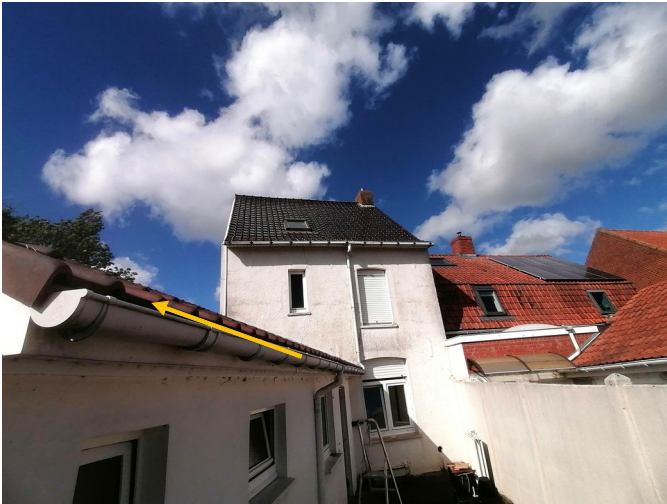
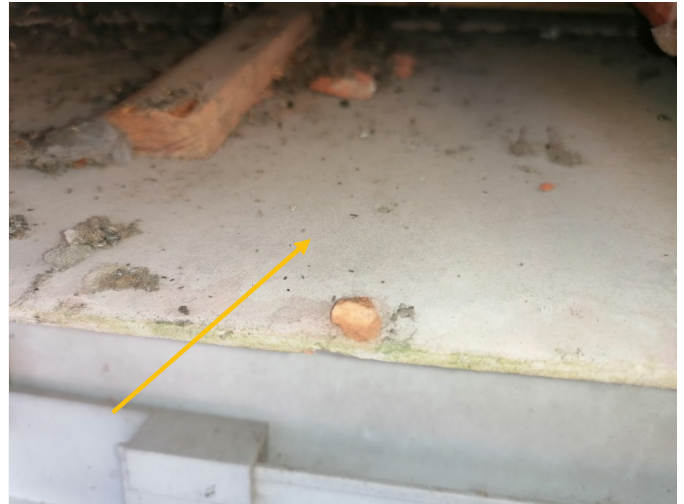
Eindbeoordeling materiaalrisico	Laag materiaalrisico en/of verlaagde kans op vezelvrijgave
---------------------------------	--

Gebondenheid	Categorie 1: hechtgebonden in oorsprong
Asbestsoort (vezeltype)	Crocidoliet aanwezig
Asbestconcentratie	Laag (< 50%)
Afschermingsgraad van het gehele materiaal	Geheel of deels vrij aan de buitenlucht, maar geen contact met binnenlucht
Toestand van het materiaal	Licht beschadigd, licht verweerd. Intacte calciumsilicaatplaat of materiaal met categorie 3-gebondenheid

Beschrijving	Onderdak menuiserie woning aanbouw
Omgeving	Buiten
Primaire drager	Schuin dak
Asbestmateriaal	Plaat, paneel, tablet - Type Menuiserie
Bindmiddel van asbestmateriaal	Cement
Gebondenheid op basis van bindmiddel	Hecht
Hoeveelheid (oppervlakte - dikte - aantal)	<ul style="list-style-type: none">• 32,00 m² - 0,30 cm - 1 stuk
Totaal volume	0,096 m ³
Eenvoudig bereikbaar	Nee <ul style="list-style-type: none">• Het asbestmateriaal is bedekt (uitgezonderd laag verf, coating, behang, kunststof, textiel) en het wegnemen van het bedekkende materiaal kan niet zonder het bedekkende materiaal te beschadigen.
Bevestigingswijze	<ul style="list-style-type: none">• Genageld, geniet
Identificatiemethode	De asbestdeskundige beoordeelt het materiaal als asbestverdacht en dus asbesthoudend, en dit zonder monstername. Motivatie: De opdrachtgever weigert om het materiaal te laten bemonsteren.
Destructieve handeling voor identificatie	Nee

Zorgvuldig beheren

- Zorg voor een veilig beheer en verwijder dit asbestmateriaal wanneer het bij werken eenvoudig bereikbaar wordt. Controleer de toestand jaarlijks op wijzigingen.
- Voer bijkomende staalname(s) uit.

- Eenvoudige handelingen: mag via doe-het-zelf of door werknemer(s) met opleidingsattest eenvoudige handelingen
Bij voorkeur werken te laten uitvoeren door een aannemer met een opleidingsattest eenvoudige handelingen.

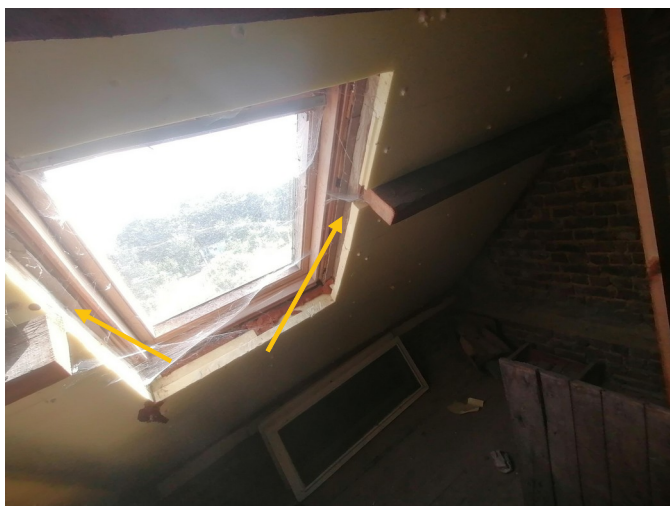
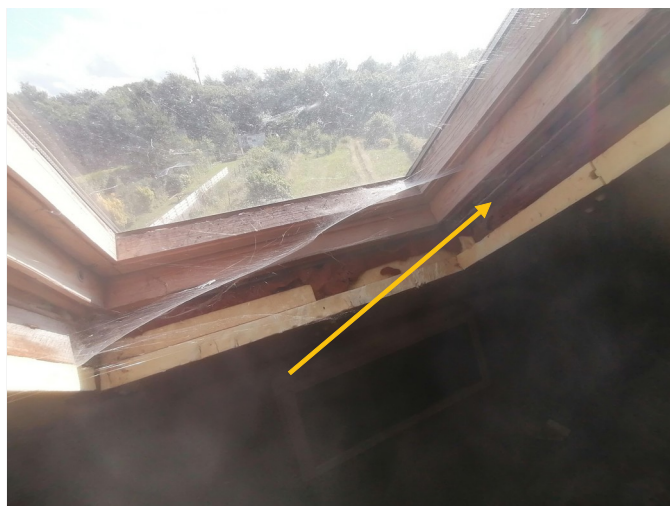
Eindbeoordeling materiaalrisico	Laag materiaalrisico en/of verlaagde kans op vezelvrijgave
---------------------------------	--

Beschrijving	Onderdak menuiseriet woning hoofdvolume
Omgeving	Grenst aan binnen- en buitenlucht
Primaire drager	Schuin dak
Asbestmateriaal	Plaat, paneel, tablet - Type Menuiserite
Bindmiddel van asbestmateriaal	Cement
Gebondenheid op basis van bindmiddel	Hecht
Hoeveelheid (oppervlakte - dikte - aantal)	<ul style="list-style-type: none"> • 48,00 m² - 0,30 cm - 1 stuk
Totaal volume	0,144 m ³
Eenvoudig bereikbaar	<p>Nee</p> <ul style="list-style-type: none"> • Het asbestmateriaal is bedekt (uitgezonderd laag verf, coating, behang, kunststof, textiel) en het wegnemen van het bedekkende materiaal kan niet zonder het bedekkende materiaal te beschadigen.
Bevestigingswijze	<ul style="list-style-type: none"> • Genageld, geniet
Identificatiemethode	<p>De asbestdeskundige beoordeelt het materiaal als asbestverdacht en dus asbesthoudend, en dit zonder monstername.</p> <p>Motivatie: De opdrachtgever weigert om het materiaal te laten bemonsteren.</p>

Zorgvuldig beheren

- Zorg voor een veilig beheer en verwijder dit asbestmateriaal wanneer het bij werken eenvoudig bereikbaar wordt. Controleer de toestand jaarlijks op wijzigingen.
- Voer bijkomende staalname(s) uit.

- Eenvoudige handelingen: mag via doe-het-zelf of door werknemer(s) met opleidingsattest eenvoudige handelingen
Bij voorkeur werken te laten uitvoeren door een aannemer met een opleidingsattest eenvoudige handelingen.

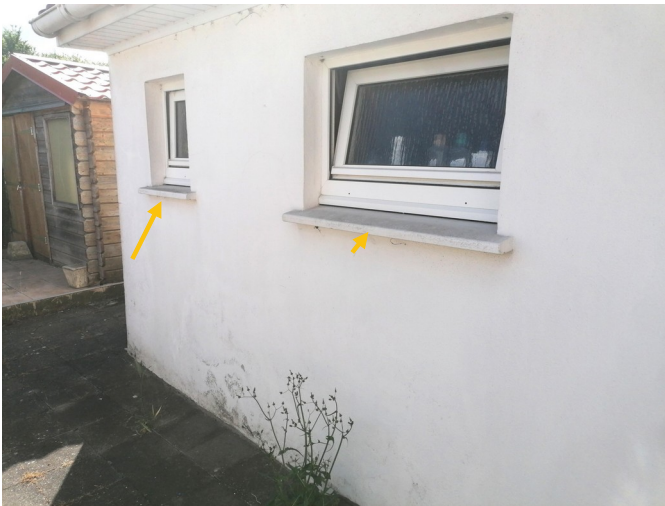
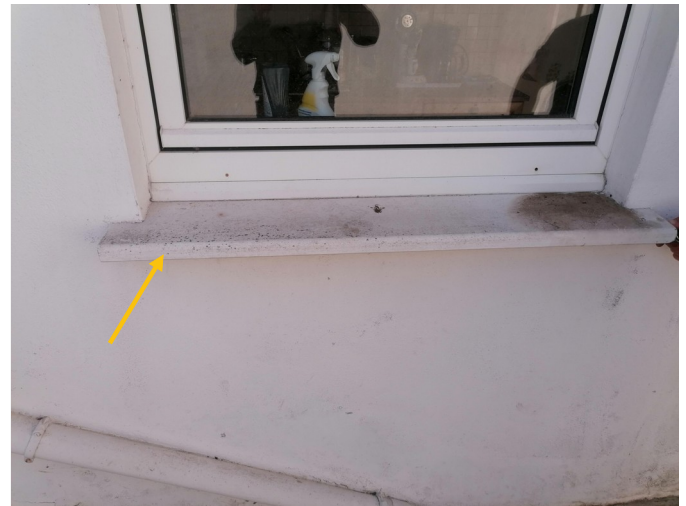
Beschrijving	Buitenvensterbanken in asbestcement
Omgeving	Buiten
Primaire drager	Wandopening verticaal (raam, deur, ...)
Asbestmateriaal	Plaat, paneel, tablet - Generiek
Bindmiddel van asbestmateriaal	Cement
Gebondenheid op basis van bindmiddel	Hecht
Hoeveelheid (oppervlakte - dikte - aantal)	<ul style="list-style-type: none">• 2,00 m² - 3,00 cm - 2 stuks
Totaal volume	0,12 m ³
Eenvoudig bereikbaar	Ja
Bevestigingswijze	<ul style="list-style-type: none">• Verlijmd, ingegoten, versmeerd
Identificatiemethode	<p>De asbestdeskundige beoordeelt het materiaal als asbestverdacht en dus asbesthoudend, en dit zonder monsternamen.</p> <p>Motivatie: De opdrachtgever weigert om het materiaal te laten bemonsteren.</p>
Destructieve handeling voor identificatie	Nee
Opmerking	geen staalname. Verdachte toepassing

Zorgvuldig beheren

Indien u de werken zelf uitvoert: mits voorzorg, (bevochtigen voor afnemen) en zonder breken en zeker uzelf te beschermen met ppf3 masker, wegwerphandschoenen, afwasbaar schoeisel en overall type Tyveck 5/6 Demonteer asbestmaterialen door ze één voor één met de hand los te maken of los te schroeven. Gebruik alleen handwerktuigen, zoals een schroevendraaier of een handzaag. Het gebruik van krachtige mechanische werktuigen is verboden. Dit kan asbestvezels losmaken. Probeer het asbest niet te breken of te beschadigen. Gooi geen asbestmaterialen naar beneden, maar breng ze naar de grond.

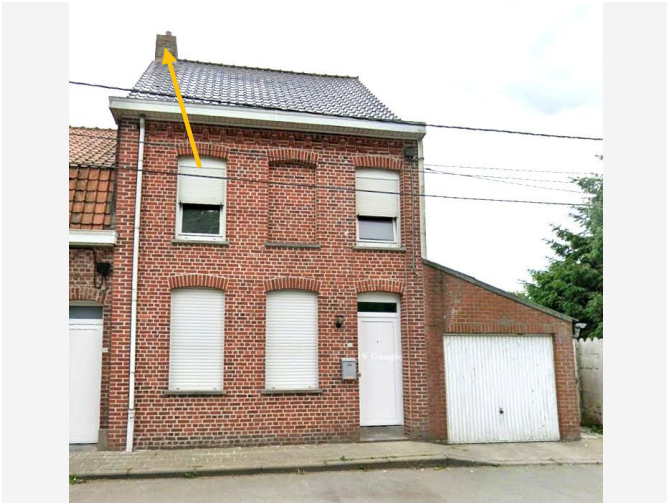
(Asbest)materiaal	Rookgaskanaal
Karakterisatie	Asbest (verdacht)
Primaire drager	HVAC infrastructuur en uitrusting
