# Asbestinventarisatetest

Komenseweg 73, 8902 Ieper

Attestnummer : 20260713-000027.000

**Niet-asbestveilig**

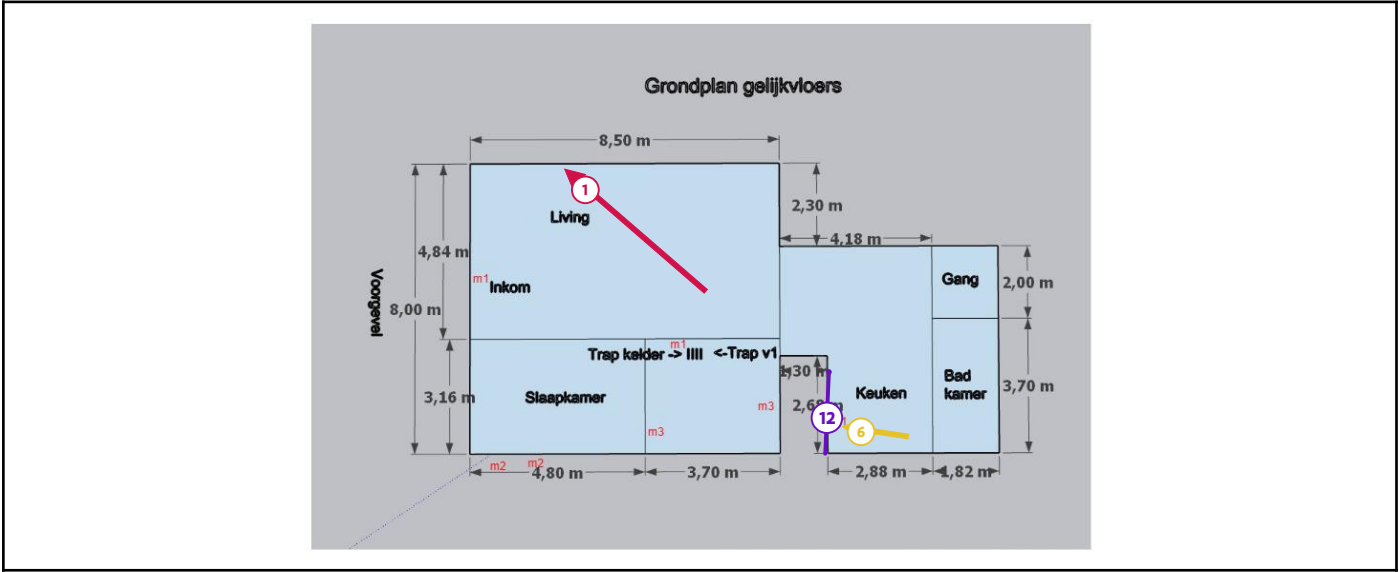
| Beschrijving | Type | Actie |
|---|---|---|
| 1. Kachelkoord | Asbestmateriaal | Dringend verwijderen |
| 6. Coating gootsteen | Asbestmateriaal | Zorgvuldig beheren |
| 12. Tegellijm keuken | Advies | - |

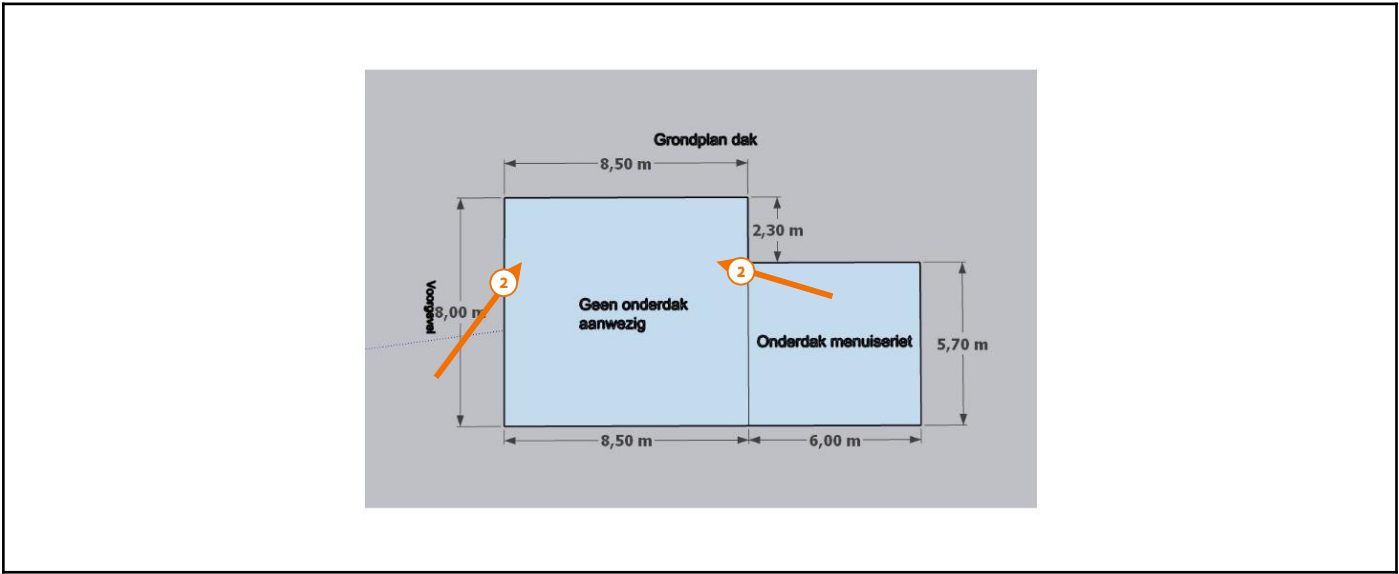
| Beschrijving | Type | Actie |
|---|---|---|
| 2. Mastiek dakramen | Asbestmateriaal | Verwijderen |

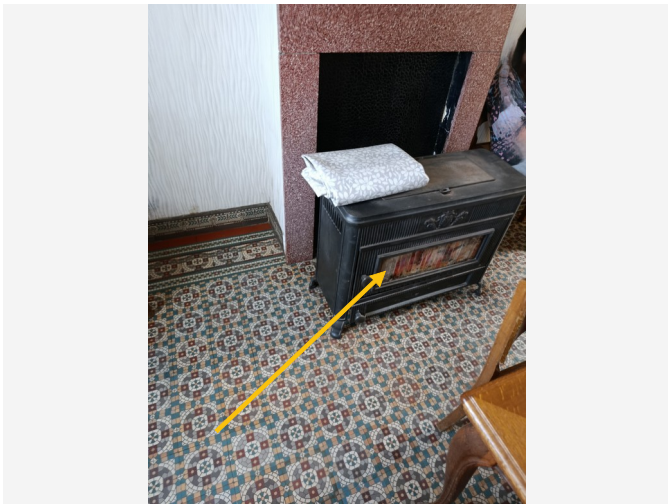
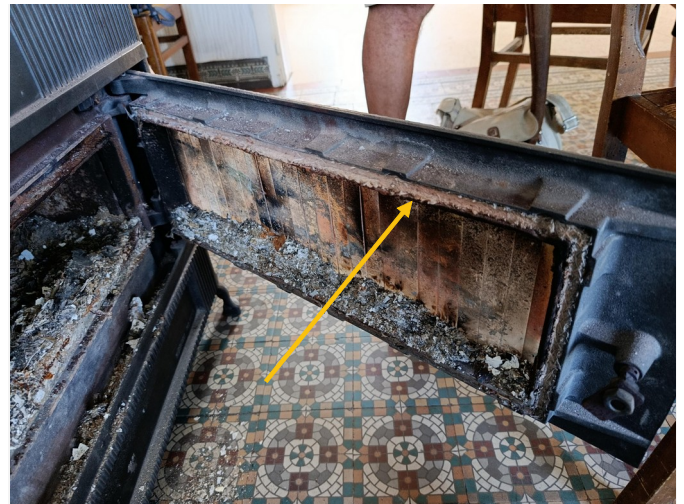
| Eindbeoordeling materiaalrisico | Hoog materiaalrisico en/of hoge kans op vezelvrijgave |

| Gebondenheid | Categorie 3: niet-hechtgebonden met weinig of geen matrix |
| Asbestsoort (vezeltype) | Alleen chrysotiel aanwezig |
| Asbestconcentratie | Hoog ( $\geq 50\%$ ) |
| Toestand van het materiaal | Matig beschadigd, matig verweerd |

| Beschrijving | Kachelkoord |
| Identificatiemethode | <p>De asbestdeskundige beoordeelt het materiaal als asbestverdacht en dus asbesthoudend, en dit zonder monsternamen.</p> <p>Motivatie: De opdrachtgever weigert om het materiaal te laten bemonsteren.</p> |
| Opmerking | verdacht op basis van onbekend bouwjaar. |

**Dringend verwijderen**

- Zorg voor een veilig beheer. Vermijd het beschadigen van het asbestmateriaal. Controleer de toestand jaarlijks op wijzigingen.
- Voer bijkomende staalname(s) uit.

- Eenvoudige handelingen: mag via doe-het-zelf of door werknemer(s) met opleidingsattest eenvoudige handelingen  
Bij voorkeur werken te laten uitvoeren door een aannemer met een opleidingsattest eenvoudige handelingen.

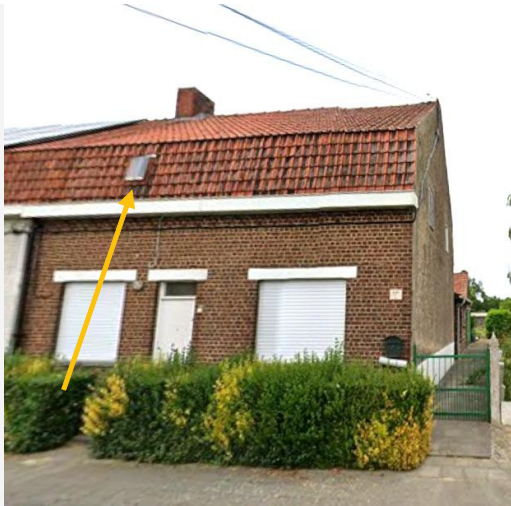
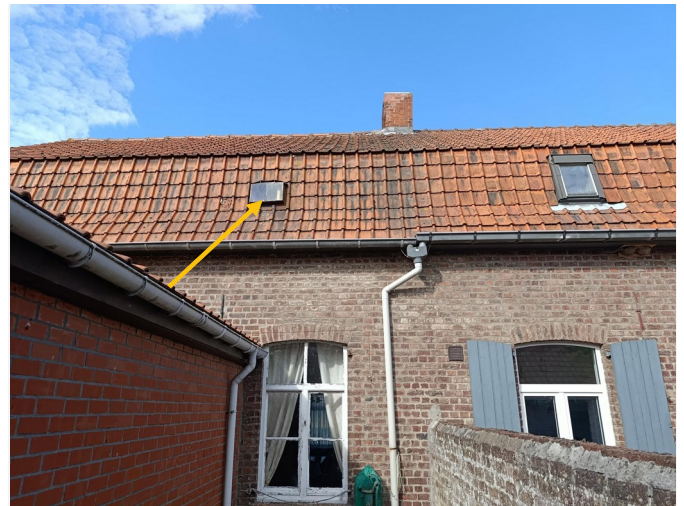
| Opmerking | Oude kit nog aanwezig |

Verwijderen

- Zorg voor een veilig beheer. Vermijd het beschadigen van het asbestmateriaal. Controleer de toestand jaarlijks op wijzigingen.

- Eenvoudige handelingen: mag via doe-het-zelf of door werknemer(s) met opleidingsattest eenvoudige handelingen  
Mastiek ramen eenvoudige handelingen mag doe het zelf

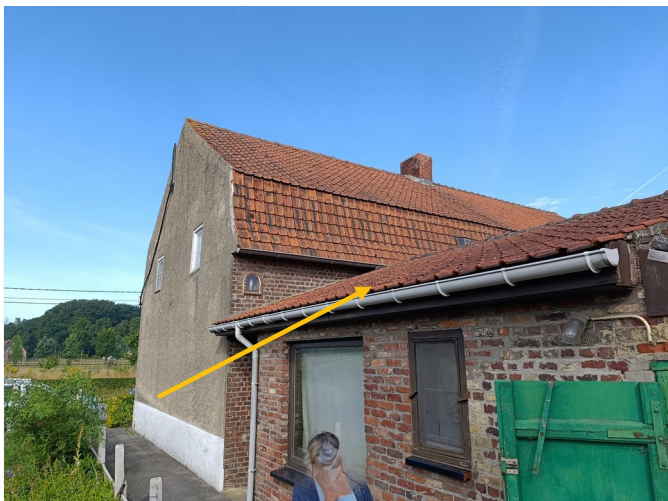
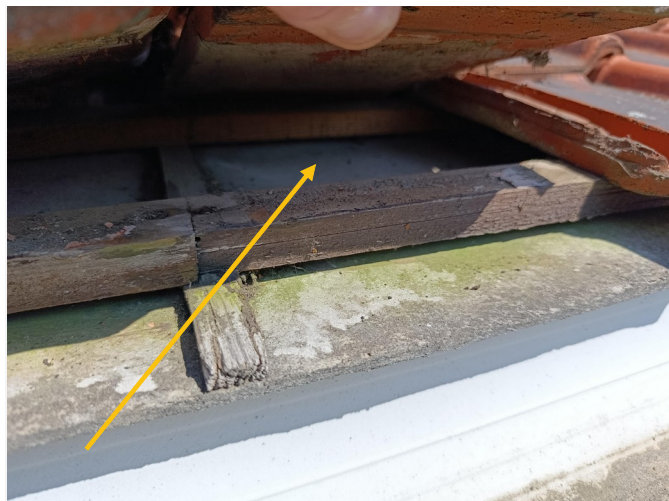
## Fiche 4: Onderdak menuiseriet aanbouw keuken en badkamer

| Identificatiemethode | <p>De asbestdeskundige beoordeelt het materiaal als asbestverdacht en dus asbesthoudend, en dit zonder monsternamen.</p> <p>Motivatie: De opdrachtgever weigert om het materiaal te laten bemonsteren.</p> |

Indien u de werken zelf uitvoert: mits voorzorg (bevochtigen voor afnemen) en zonder breken en zeker uzelf te beschermen met ppf3 masker, wegwerphandschoenen, afwasbaar schoeisel en overall type Tyvek 5/6. Demonteer asbestmaterialen door ze één voor één met de hand los te maken of los te schroeven. Gebruik alleen handwerktuigen, zoals een schroevendraaier of een handzaag. Het gebruik van krachtige mechanische werktuigen is verboden. Dit kan asbestvezels losmaken. Probeer het asbest niet te breken of te beschadigen. Gooi geen asbestmaterialen naar beneden, maar breng ze naar de grond.

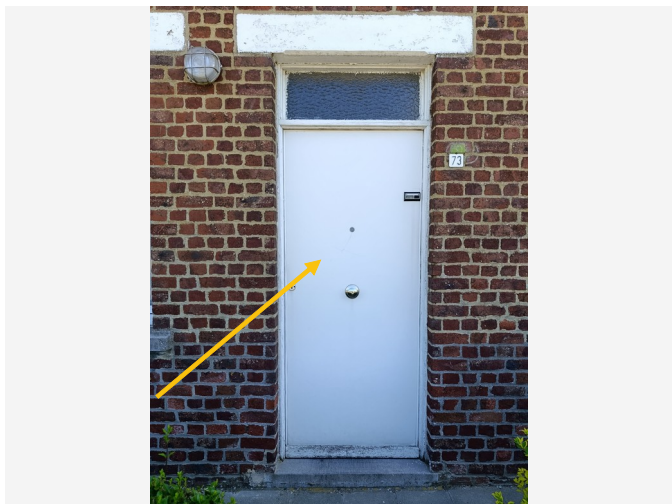
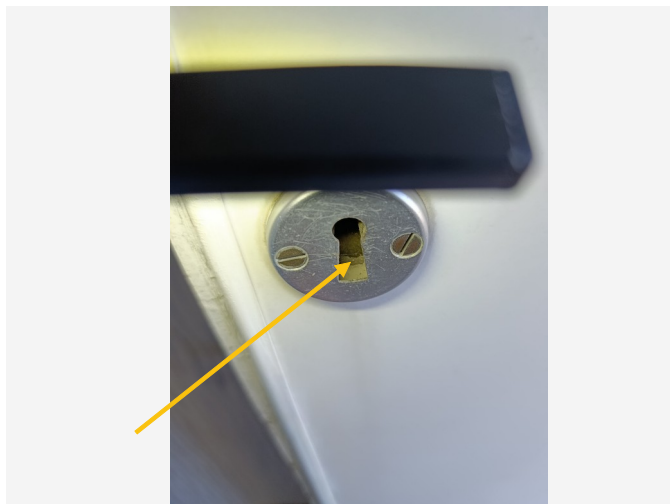
| Identificatiemethode | <p>De asbestdeskundige beoordeelt het materiaal als asbestverdacht en dus asbesthoudend, en dit zonder monsternamen.</p> <p>Motivatie: De opdrachtgever weigert om het materiaal te laten bemonsteren.</p> |

Indien u de werken zelf uitvoert: mits voorzorg, (bevochtigen voor afnemen) en zonder breken en zeker uzelf te beschermen met ppf3 masker, wegwerphandschoenen, afwasbaar schoeisel en overall type Tyveck 5/6. Demonteer asbestmaterialen door ze één voor één met de hand los te maken of los te schroeven. Gebruik alleen handwerktuigen, zoals een schroevendraaier of een handzaag. Het gebruik van krachtige mechanische werktuigen is verboden. Dit kan asbestvezels losmaken. Probeer het asbest niet te breken of te beschadigen. De deur kan op zijn geheel verwijderd worden.

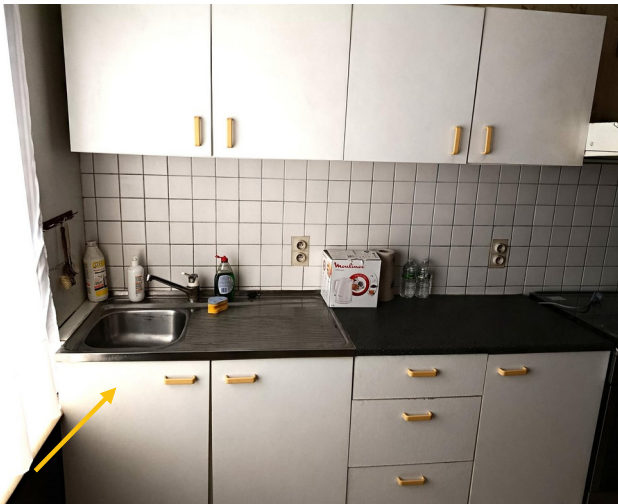
| Opmerking | <p>Coating kan mogelijk asbest bevatten. Geen monstername uitgevoerd. Conform het inspectieprotocol dient deze toepassing als verdacht te worden beschouwd.</p> <p>Het geniet de voorkeur om de volledige gootsteen te verwijderen op zijn geheel.</p> |

Indien u de werken zelf uitvoert: mits voorzorg (bevochtigen voor afnemen) en zonder breken en zeker uzelf te beschermen met ppf3 masker, wegwerphandschoenen, afwasbaar schoeisel en overall type Tyveck 5/6. Demonteer asbestmaterialen door ze één voor één met de hand los te maken of los te schroeven. Gebruik alleen handwerktuigen, zoals een schroevendraaier of een handzaag. Het gebruik van krachtige mechanische werktuigen is verboden. Dit kan asbestvezels losmaken. Probeer het asbest niet te breken of te beschadigen.

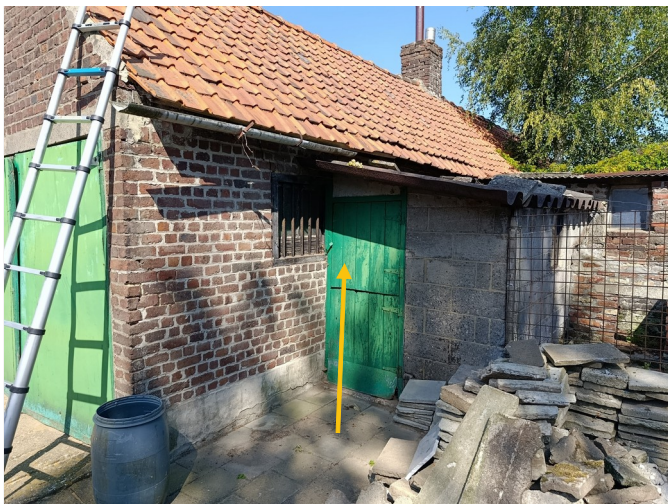
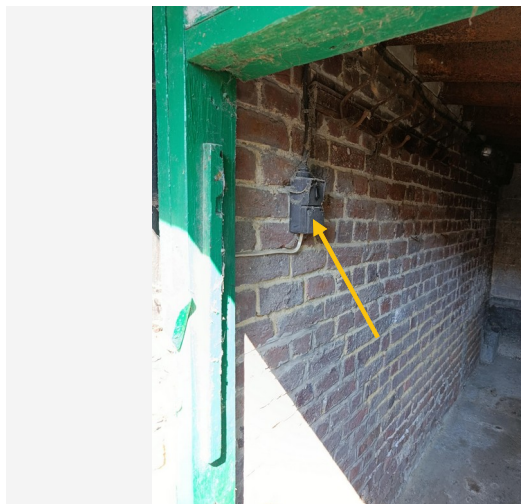
| Opmerking | Mogelijk asbesthoudend. |

Indien u de werken zelf uitvoert: mits voorzorg (bevochtigen voor afnemen) en zonder breken en zeker uzelf te beschermen met ppf3 masker, wegwerphandschoenen, afwasbaar schoeisel en overall type Tyveck 5/6 Demonteer asbestmaterialen door ze één voor één met de hand los te maken of los te schroeven. Gebruik alleen handwerktuigen, zoals een schroevendraaier of een handzaag. Het gebruik van krachtige mechanische werktuigen is verboden. Dit kan asbestvezels losmaken. Probeer het asbest niet te breken of te beschadigen. Gooi geen asbestmaterialen naar beneden, maar breng ze naar de grond.

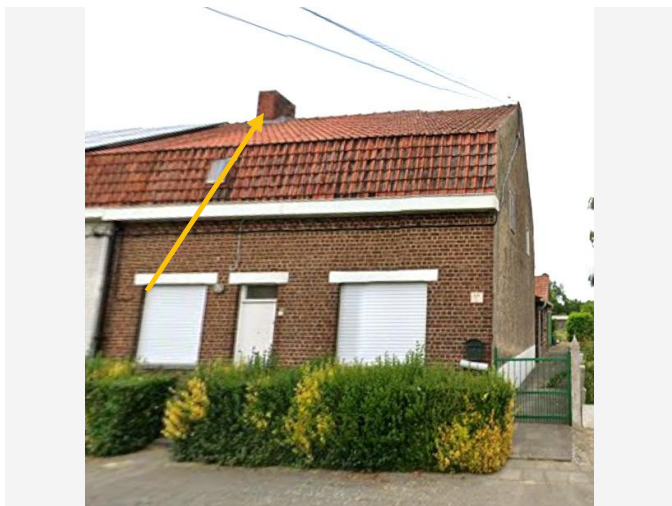
| Primaire drager | HVAC infrastructuur en uitrusting |
