# Asbestinventarisatetest

Wenduinesteenweg 150\_0761, 8420 De Haan

Attestnummer : 20260916-000192.000

**Asbestveilig** (maar niet asbestvrij)

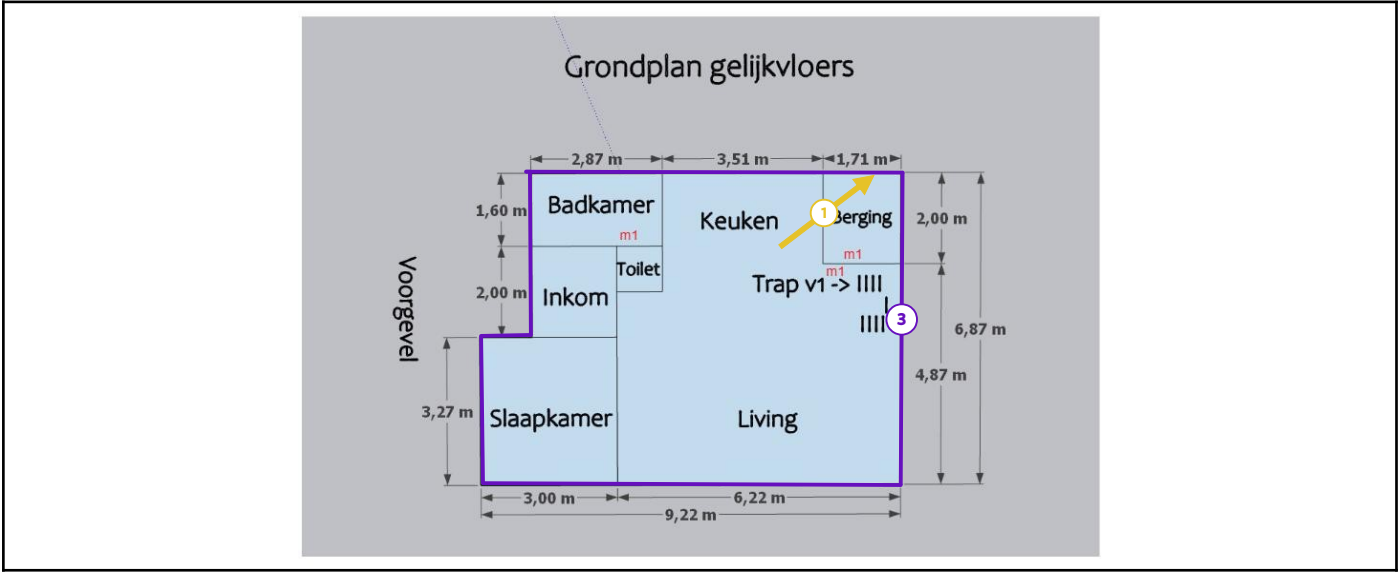
# Plan 1.2: Grondplan gelijkvloers

| Beschrijving | Type | Actie |
|---|---|---|
| 1. Teller in bakeliet | Asbestmateriaal | Zorgvuldig beheren |
| 3. Wanden buitengevels in betonpanelen | Advies | - |

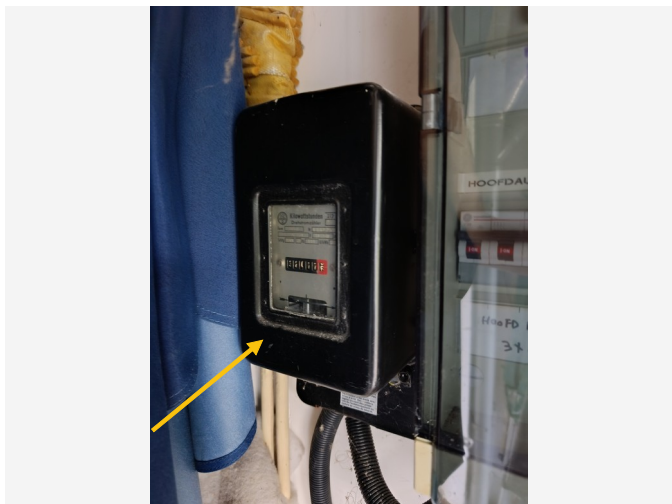
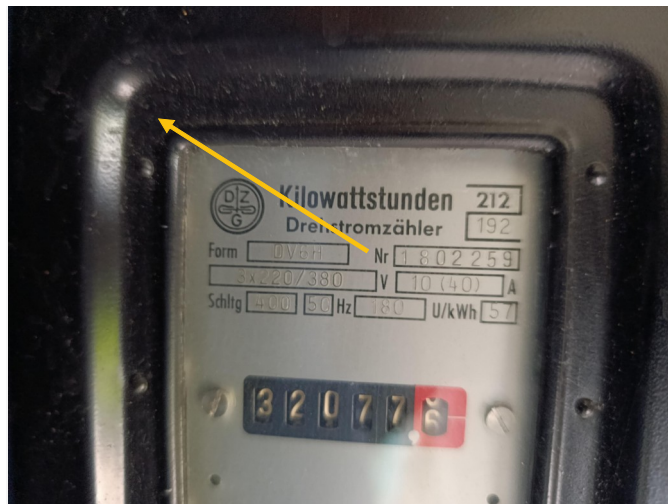
| Fiche 1: Teller in bakeliet..... | 17 |

Overzichtsfoto

Detailfoto

Het asbestmateriaal valt onder de mijlpaal van 2040.

| Eindbeoordeling materiaalisico | Laag materiaalisico en/of verlaagde kans op vezelvrijgave |

| Asbestsoort (vezeltype) | Crocidoliet aanwezig |
| Toestand van het materiaal | Onbeschadigd, niet verweerd |

| Opmerking | Bevat gezien reisicobouwjaar mogelijks asbesthoudende onderdelen en een bakeliet omhulsel. Eigendom van en te laten vervangen door Fluvius. |

- Zorg voor een veilig beheer. Vermijd het beschadigen van het asbestmateriaal. Controleer de toestand jaarlijks op wijzigingen.
- Voer bijkomende staalname(s) uit.

Opgepast, tellers zijn doorgaans eigendom van de netbeheerder.

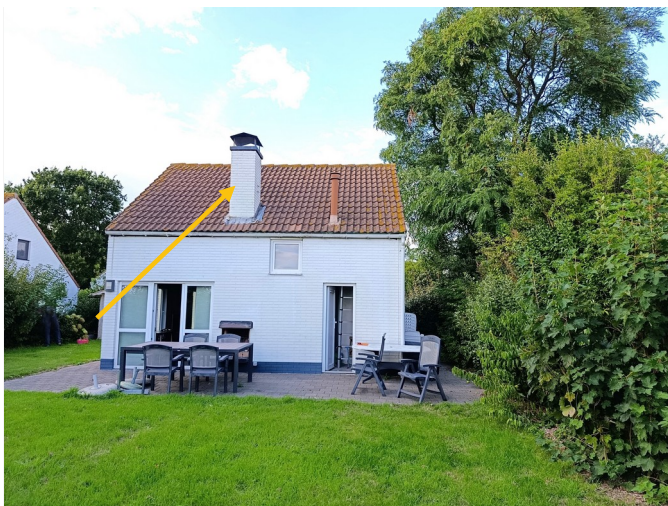
| Fiche 2: Schouwmantel..... | 21 |

**Reden:** Het te onderzoeken materiaal situeert zich hoger dan 3,50 m te rekenen vanaf een veilige ondergrond

**Uitleg van de asbestdeskundige:** Te hoog om veilig te kunnen inspecteren.

| (Asbest)materiaal | Rookgaskanaal |

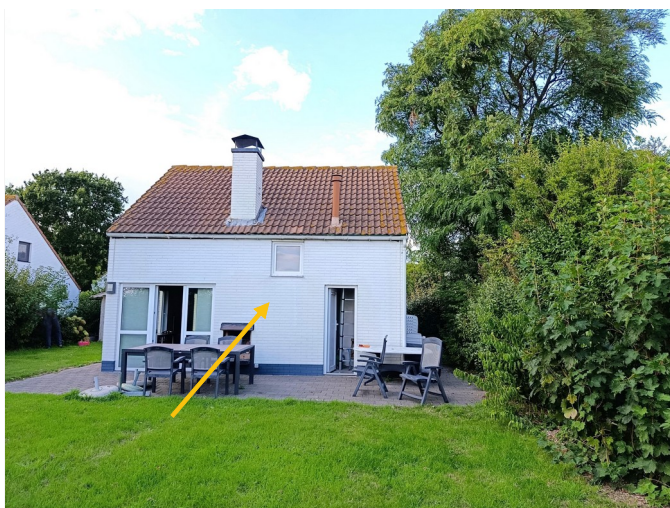
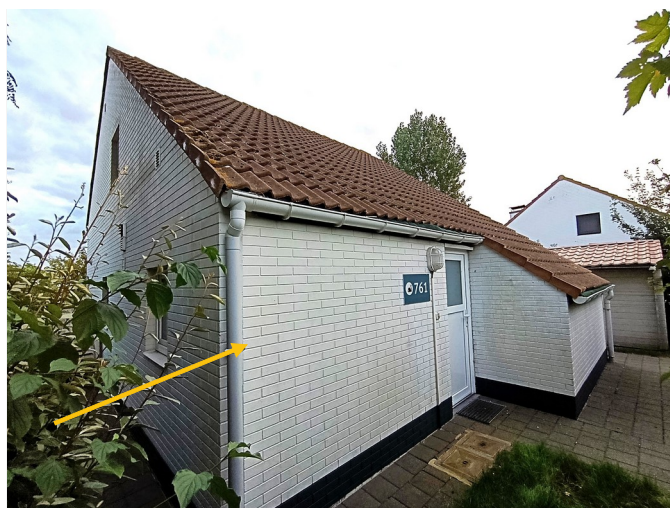
| Fiche 3: Wanden buitengevels in betonpanelen..... | 23 |

Betonpanelen in baksteenmotief.

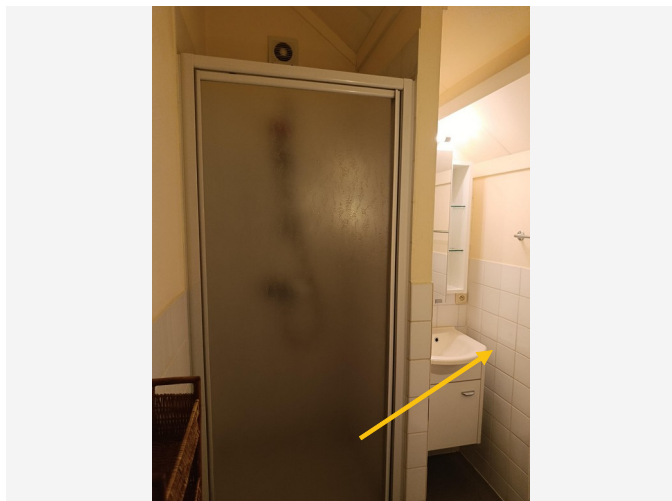
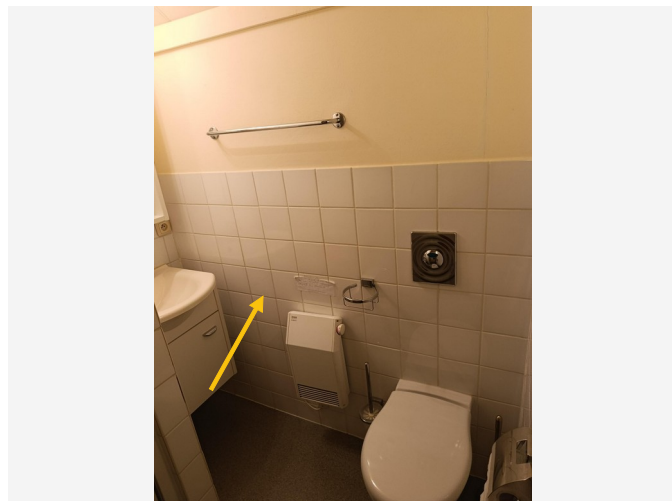
## Fiche 4: Tegellijm toilet, badkamer beneden, douche en toilet boven

Vroeger werd soms asbesthoudende tegellijm gebruikt. Niet inspecteerbaar.

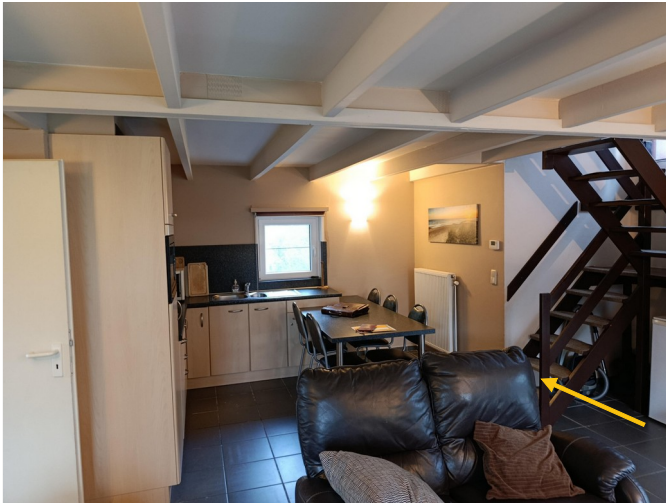
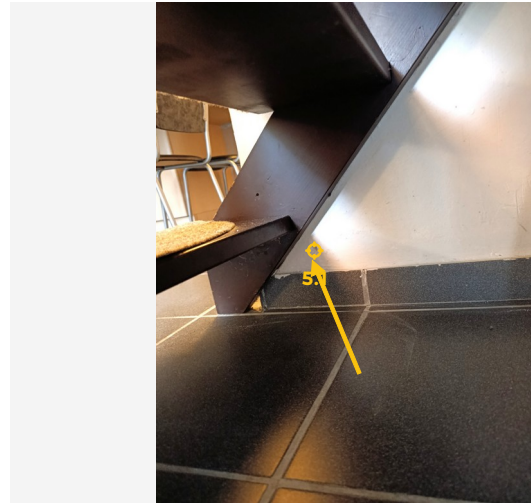
## Fiche 5: Pleisterwerk muren

Geen asbest

| # | Type | Referentie | Resultaat |
|---|---|---|---|
| 5.1 | Mengmonster | M1 | Geen asbest |
