Asbestinventarisatetest

Lindestraat 2, 8972 Poperinge

Attestnummer : 20240924-000479.000

Uitgegeven op : 24.09.2024

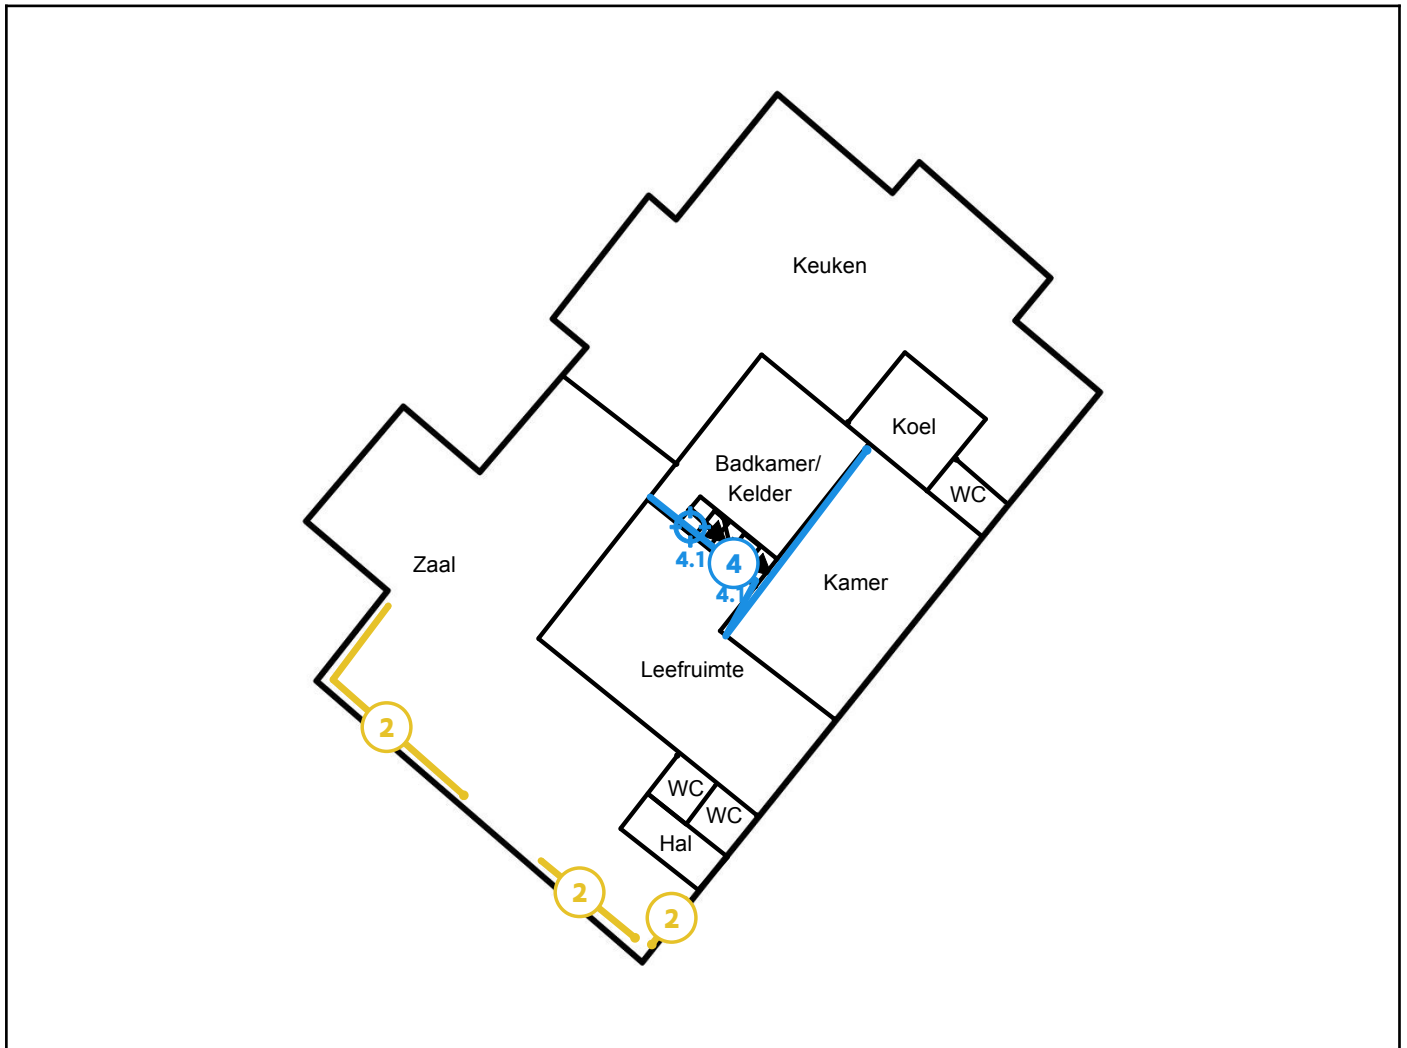
Plan 1.1: Gelijkvloers

Beschrijving	Type	Actie
2. Vensterbanktabletten Massal	Asbestmateriaal	Zorgvuldig beheren
4. Pleisterwerk wanden	Geen asbest	-
4.1 Code: 01	Mengmonster	-

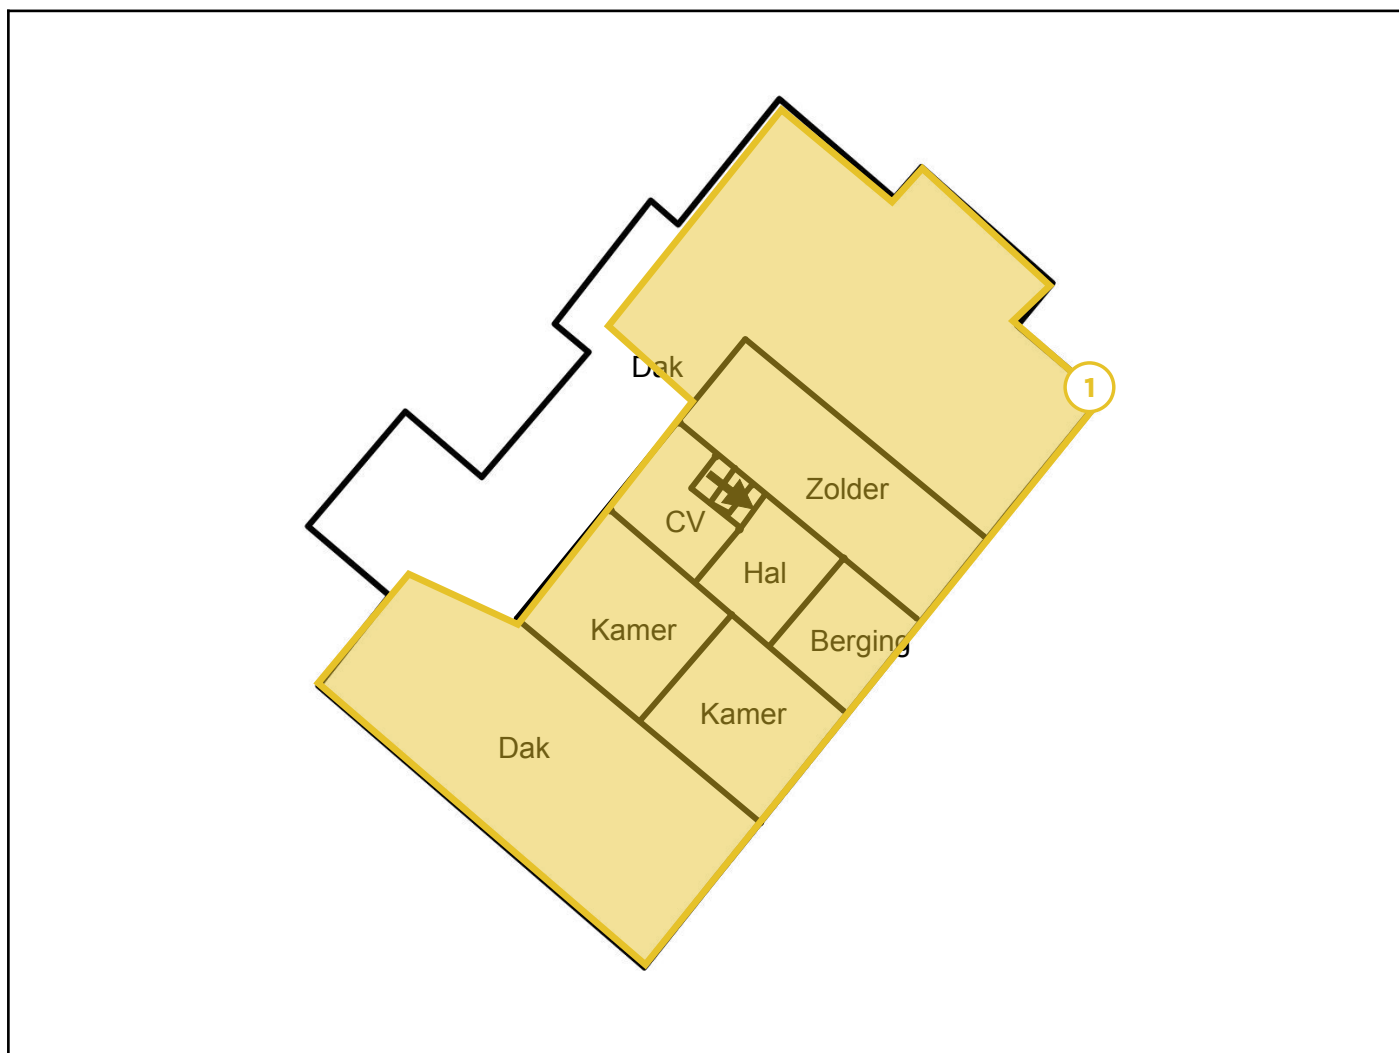
Plan 1.2: Verdieping

Beschrijving	Type	Actie
1. Onderdak platen (Menuiserie)	Asbestmateriaal	Zorgvuldig beheren

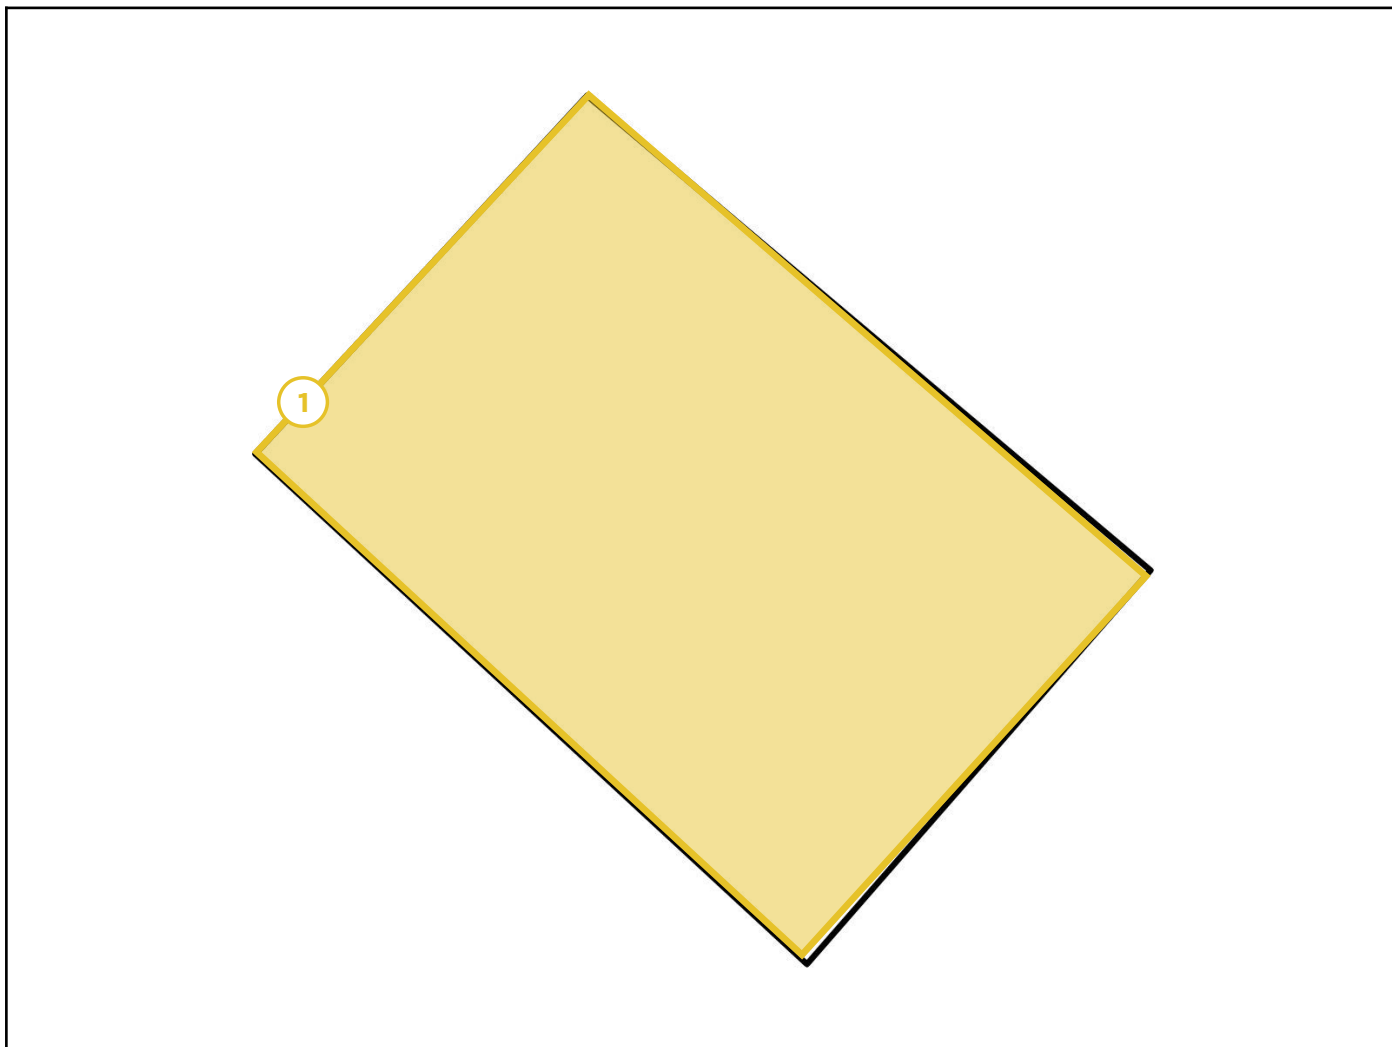
Plan 2.1: Bijgebouw plan

Beschrijving	Type	Actie
1. Onderdak platen (Menuiserite)	Asbestmateriaal	Zorgvuldig beheren

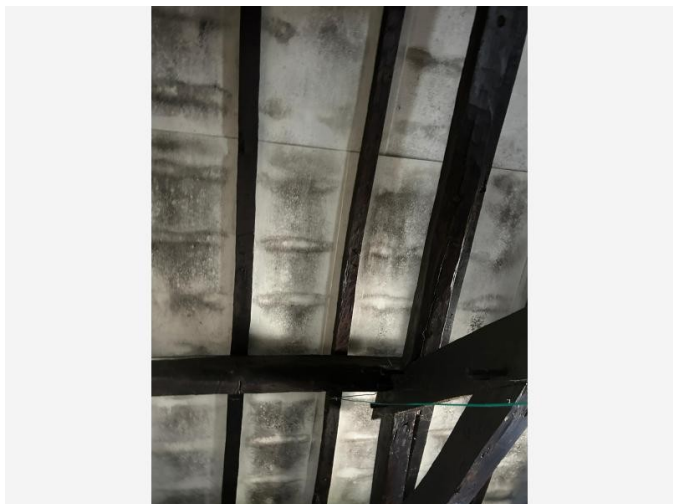
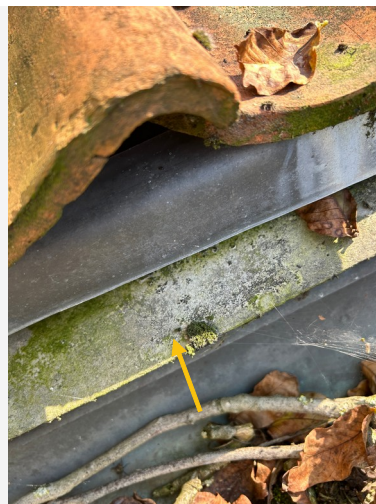
Het asbestmateriaal valt onder de mijlpaal van 2040.

Eindbeoordeling materiaalrisico	Laag materiaalrisico en/of verlaagde kans op vezelvrijgave
---------------------------------	--

Gebondenheid	Categorie 1: hechtgebonden in oorsprong
Asbestsoort (vezeltype)	Crocidoliet aanwezig
Asbestconcentratie	Laag (< 50%)
Afschermingsgraad van het gehele materiaal	Geheel of deels (ook) vrij aan de binnenlucht
Toestand van het materiaal	Onbeschadigd, niet verweerd

Beschrijving	Onderdak platen (Menuiserite)
Omgeving	Binnen
Primaire drager	Schuin dak
Asbestmateriaal	Plaat, paneel, tablet - Type Menuiserite
Bindmiddel van asbestmateriaal	Cement
Gebondenheid op basis van bindmiddel	Hecht
Hoeveelheid (oppervlakte - dikte - aantal)	<ul style="list-style-type: none">• 290,00 m² - 0,32 cm - 1 stuk• 40,00 m² - 0,32 cm - 1 stuk
Totaal volume	1,056 m ³
Eenvoudig bereikbaar	Nee <ul style="list-style-type: none">• Het asbestmateriaal is bedekt (uitgezonderd laag verf, coating, behang, kunststof, textiel) en het wegnemen van het bedekkende materiaal kan niet zonder het bedekkende materiaal te beschadigen.
Bevestigingswijze	<ul style="list-style-type: none">• Genageld, geniet
Identificatiemethode	Vaststelling zonder monsternamen
Destructieve handeling voor identificatie	Nee

- Zorg voor een veilig beheer en verwijder dit asbestmateriaal wanneer het bij werken eenvoudig bereikbaar wordt. Controleer de toestand jaarlijks op wijzigingen.

- Eenvoudige handelingen: mag via doe-het-zelf of door werknemer(s) met opleidingsattest eenvoudige handelingen
De platen kunnen tijdens werkzaamheden zonder deze te beschadigen, verwijderd worden. Draag de gepaste PBM's.
- Eenvoudige handelingen: enkel door erkend asbestverwijderaar
De platen kunnen tijdens werkzaamheden zonder deze te beschadigen, verwijderd worden. Draag de gepaste PBM's.

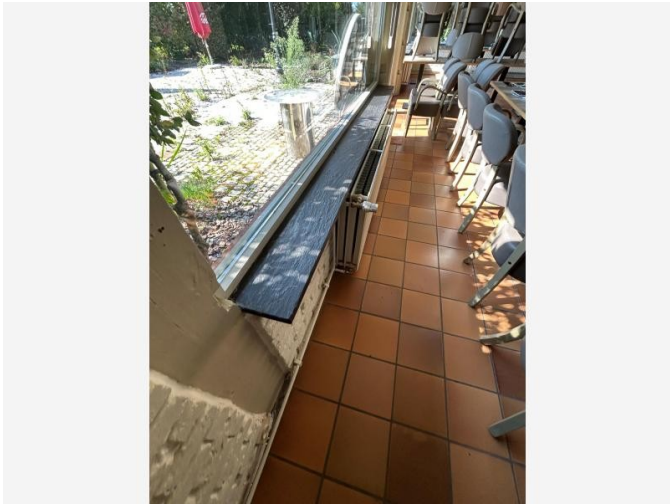
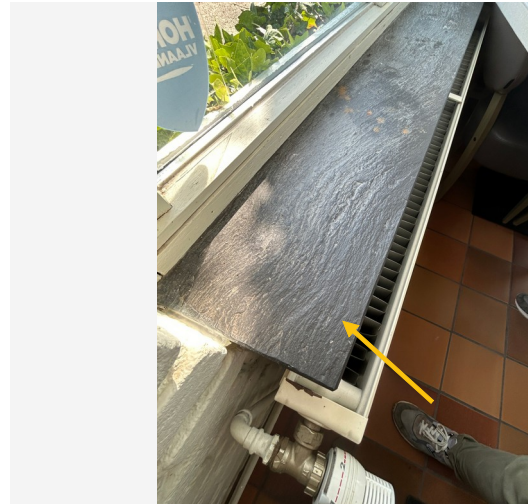
Het asbestmateriaal valt onder de mijlpaal van 2040.

Eindbeoordeling materiaalrisico	Zeer laag materiaalrisico en/of zeer lage kans op vezelvrijgave
---------------------------------	---

Gebondenheid	Categorie 1: hechtgebonden in oorsprong
Asbestsoort (vezeltype)	Alleen chrysotiel
Asbestconcentratie	Laag (< 50%)
Afschermingsgraad van het gehele materiaal	Geheel of deels (ook) vrij aan de binnenlucht
Toestand van het materiaal	Onbeschadigd, niet verweerd

Beschrijving	Vensterbanktabletten Massal
Omgeving	Binnen
Primaire drager	Wandopening verticaal (raam, deur, ...)
Asbestmateriaal	Plaat, paneel, tablet - Type Massal
Bindmiddel van asbestmateriaal	Kunststof of -hars
Gebondenheid op basis van bindmiddel	Hecht
Hoeveelheid (gewicht - aantal)	<ul style="list-style-type: none">• 20,00 kg - 1 stuk
Totaal gewicht	20,00 kg
Eenvoudig bereikbaar	Ja
Bevestigingswijze	<ul style="list-style-type: none">• Verlijmd, ingegoten, versmeerd
Identificatiemethode	Vaststelling zonder monsternamen
Destructieve handeling voor identificatie	Nee
Opmerking	Betreft alle zwarte massatabletten in de woning.

- Zorg voor een veilig beheer. Vermijd het beschadigen van het asbestmateriaal. Controleer de toestand jaarlijks op wijzigingen.

- Eenvoudige handelingen: mag via doe-het-zelf of door werknemer(s) met opleidingsattest eenvoudige handelingen
De tabletten kunnen zonder deze te beschadigen verwijderd worden.

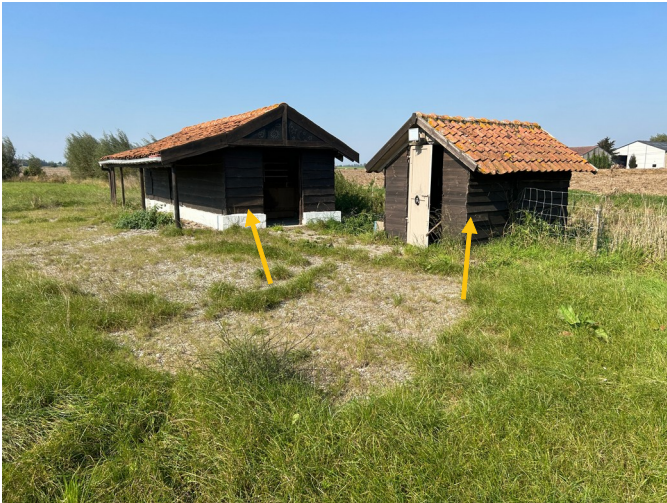
Situeringfoto

Uitgesloten van inspectie

Bouwjaar: 2010

Constructies gebouwd vanaf 2001 moeten niet onderzocht worden

Opmerking	Bouwjaar na 2001.
-----------	-------------------

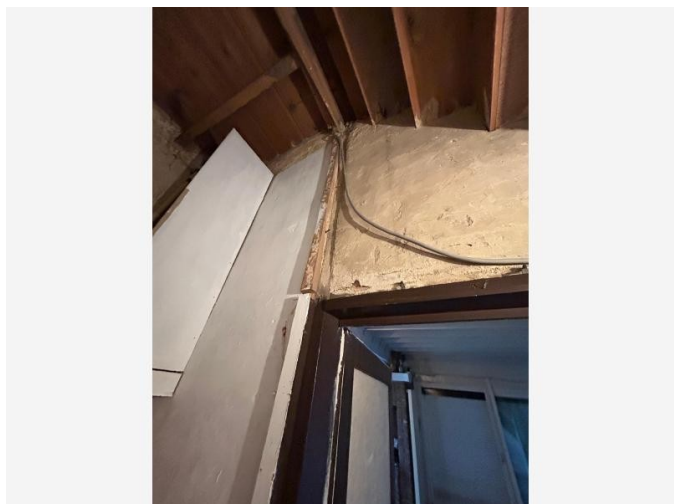
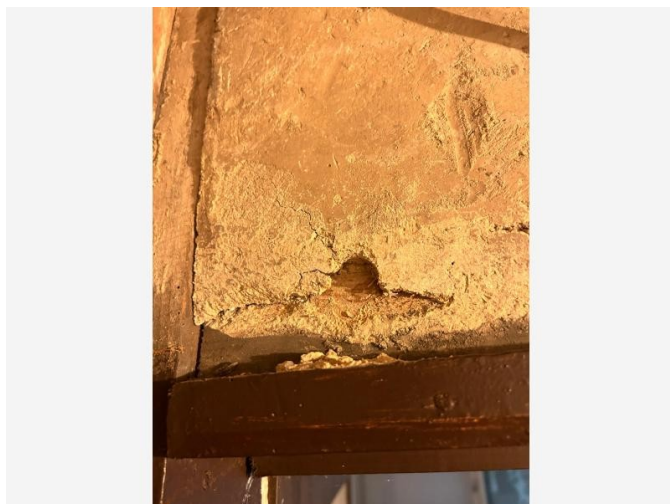
Geen asbest

#	Type	Referentie	Resultaat
4.1	Mengmonster	01	Geen asbest

Beschrijving	Pleisterwerk wanden
Omgeving	Binnen
Primaire drager	Binnenwand
Bindmiddel van materiaal	Gips - kalk
Gebondenheid op basis van bindmiddel	Niet-hechtgebonden
Hoeveelheid (oppervlakte - dikte - aantal)	• 1,00 m ² - 1,00 cm - 1 stuk
Totaal volume	0,01 m ³
Identificatiemethode	Vaststelling met monstername
Destructieve handeling voor identificatie	Nee
Opmerking	Alle wanden zijn bepleisterd.
