# Asbestinventarisatetest

Zeedijk 121/0501, 8620 Nieuwpoort

Attestnummer : **20260403-000024.000**

Uitgegeven op : **03.04.2026**

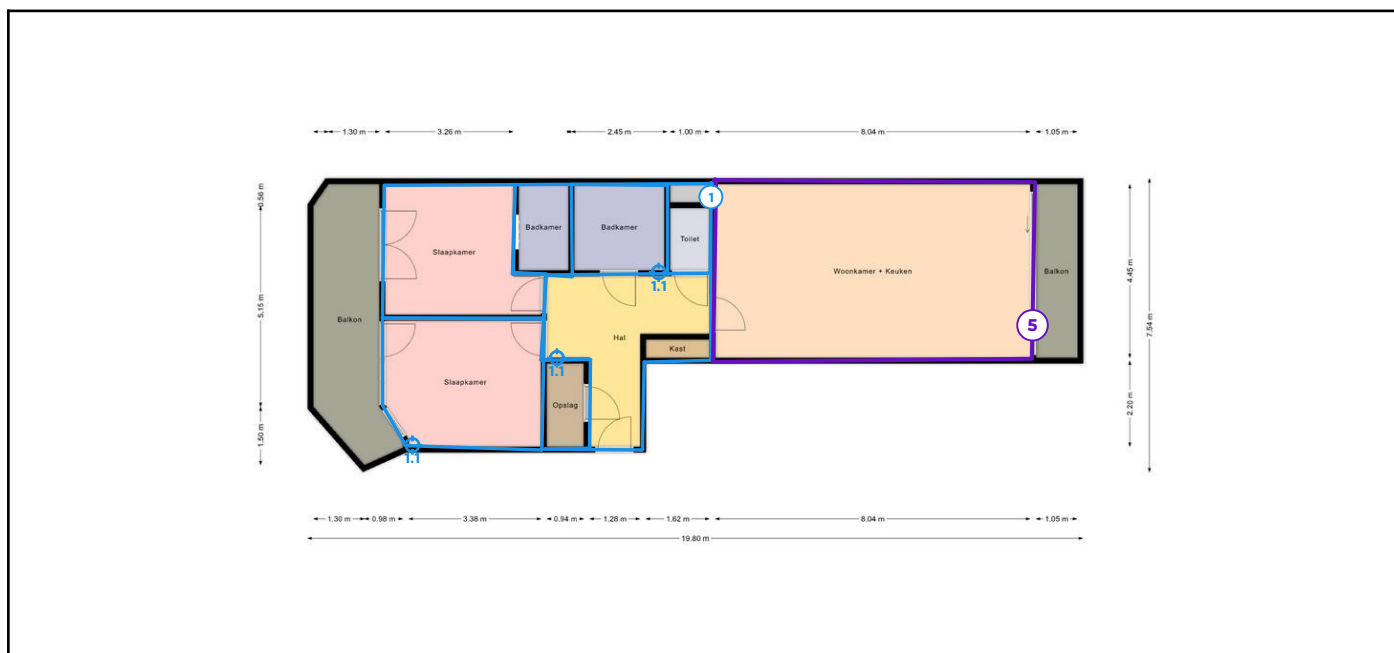
## Plan 1.2: Grondplan muren

Beschrijving	Type	Actie
1. BR-Muur-Pleisterwerk appartement-M	Geen asbest	-
1.1 Code: MM01	Mengmonster	-
5. AD-Muur appartement-Ander materiaal	Overige ruimte of materiaal	-

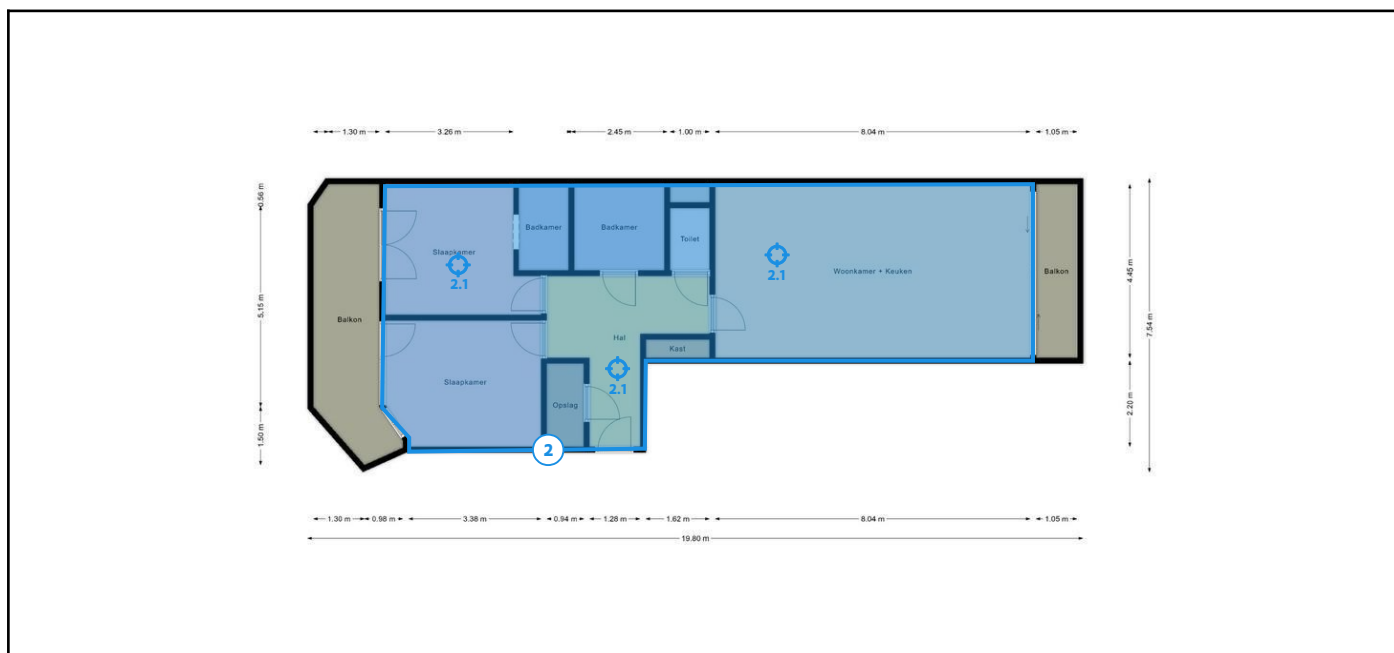
## Plan 1.3: grondplan plafond

Beschrijving	Type	Actie
2. BR-Pleisterwerk plafond appartement-M	Geen asbest	-
2.1 Code: MM02	Mengmonster	-

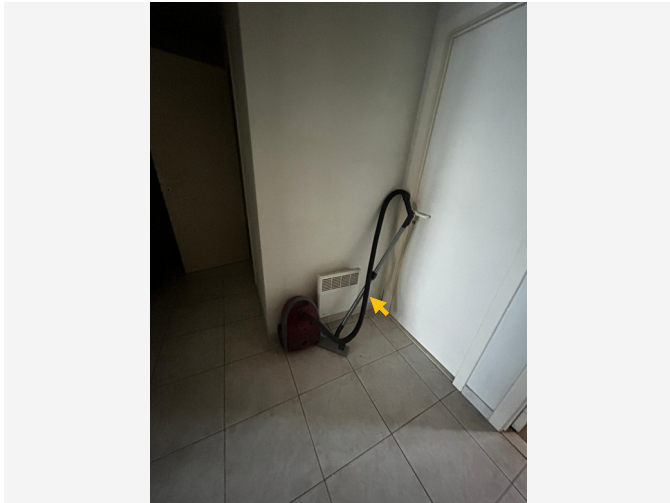
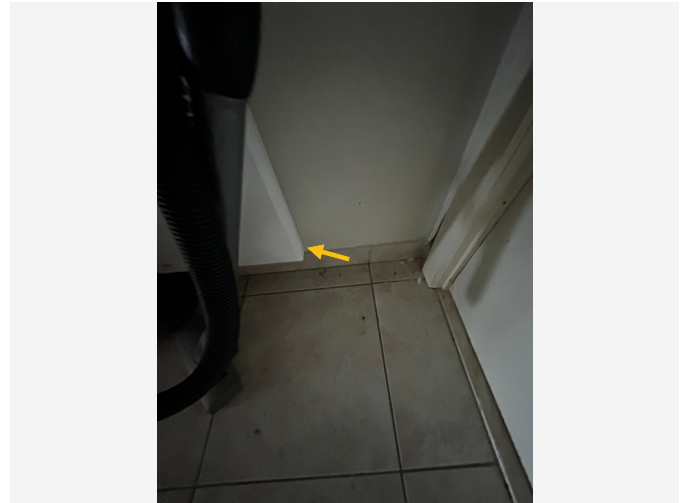
Geen asbest

#	Type	Referentie	Resultaat
1.1	Mengmonster	MM01	Geen asbest

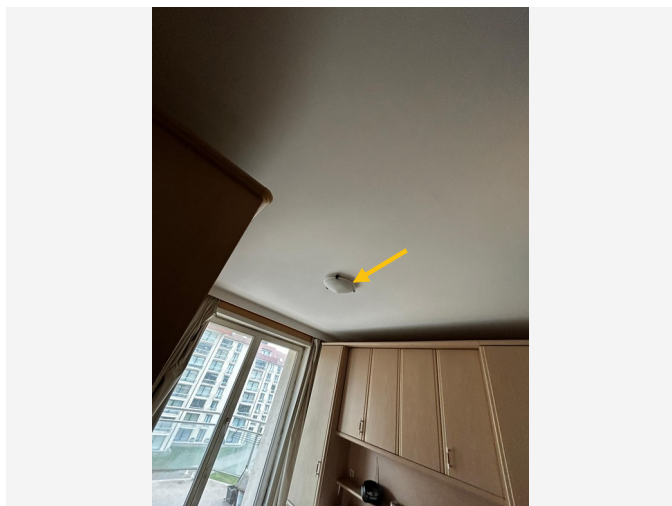
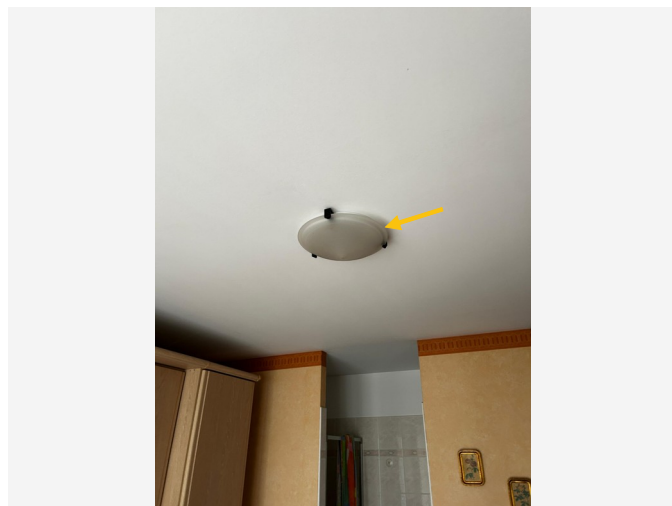
Geen asbest

#	Type	Referentie	Resultaat
2.1	Mengmonster	MM02	Geen asbest

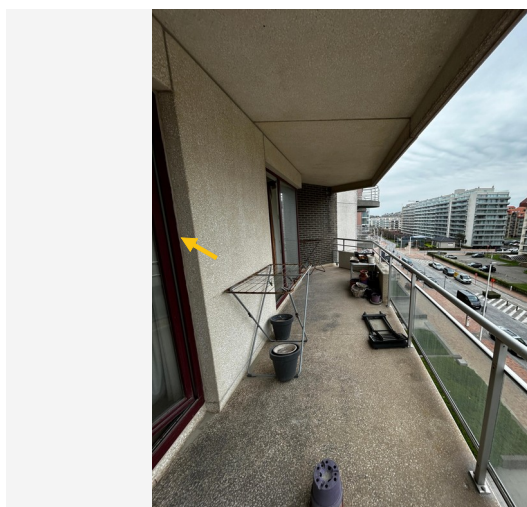
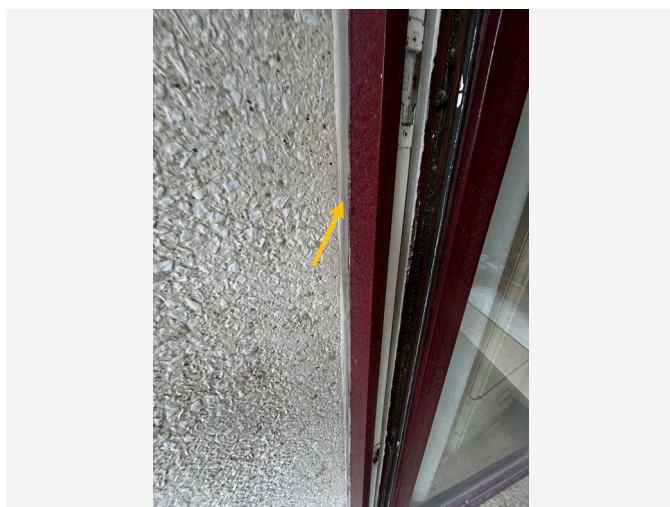
### Fiche 3: AD-Muur-Mastiek wooneenheid

Beschrijving	Notitie	Terug te vinden op plannen
Fiche 3: AD-Muur-Mastiek wooneenheid	Er is geen verdachte mastiek aanwezig tussen het buitenschrijnwerk en het gevelmetselwerk van de wooneenheid.	-
