Asbestinventarisatetest

Zeedijk 121, 8620 Nieuwpoort
Gemeenschappelijke delen

Attestnummer : 20260202-000173.000

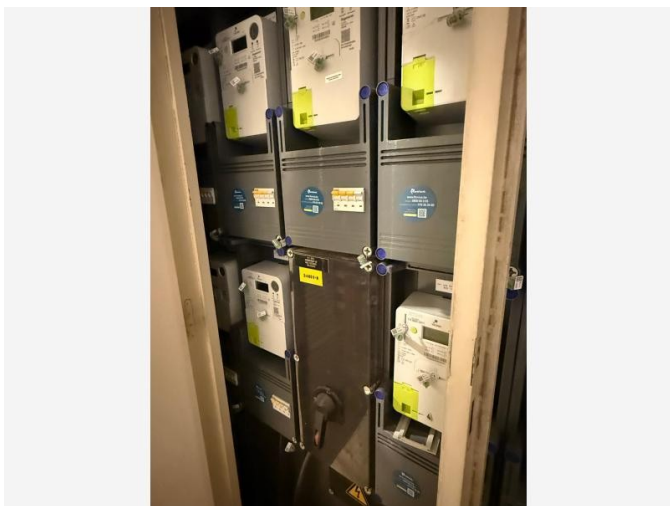
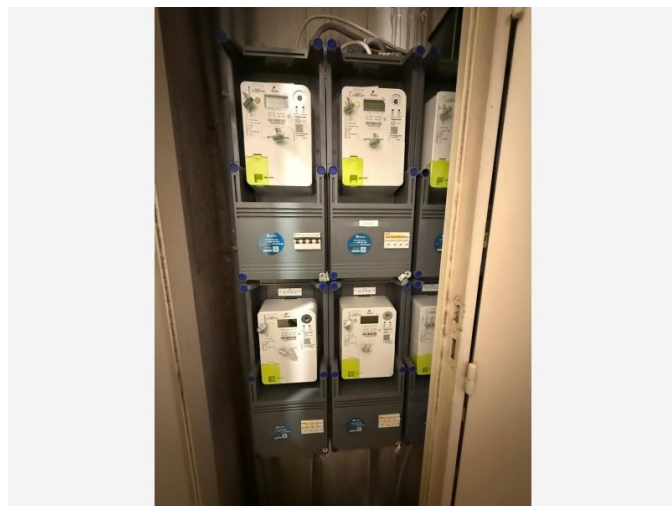
De tellers en schakelkasten bevinden zich in afgesloten kasten op diverse verdiepingen.

Nergens asbestverdachte materialen vastgesteld.

Op de foto en aangeduid is de installatie op de 1e verdieping.

Basis voor advies	De asbestdeskundige beoordeelt het materiaal als niet-asbestverdacht.
Primaire drager	Communicatie en elektrische infrastructuur en uitrusting

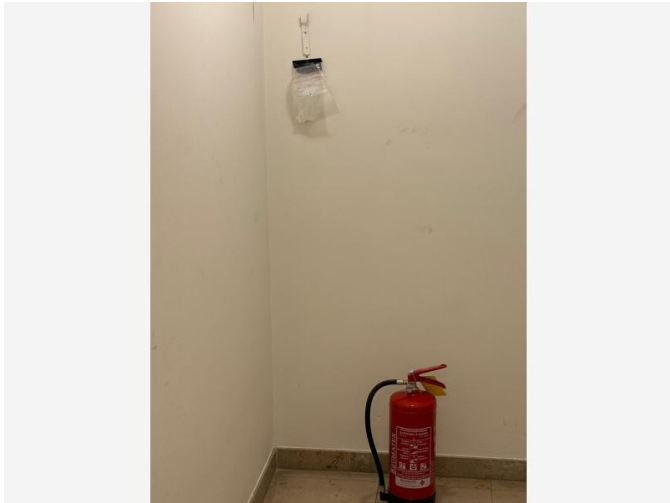
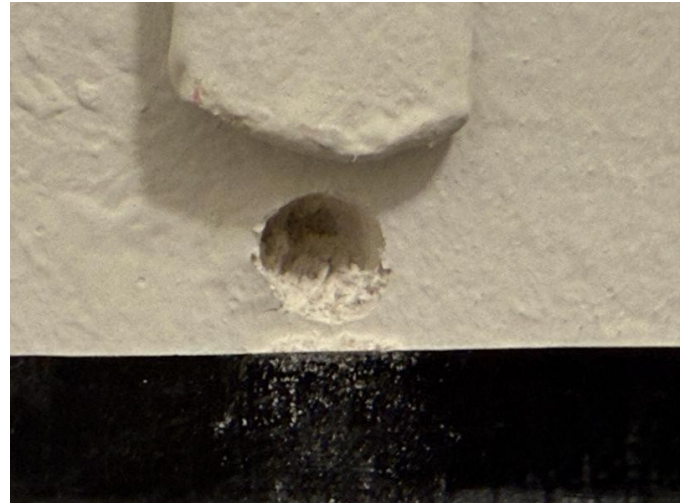
Geen asbest

#	Type	Referentie	Resultaat
2.1	Mengmonster	M7 - pleisterwerk gang 4e verd.	Geen asbest

Beschrijving	pleisterwerk gang 4e verdieping
Omgeving	Binnen
Primaire drager	Binnenwand
Bindmiddel van materiaal	Gips - kalk
Gebondenheid op basis van bindmiddel	Niet-hechtgebonden
Hoeveelheid (oppervlakte - dikte - aantal)	• 45,00 m ² - 0,50 cm - 1 stuk
Totaal volume	0,225 m ³
Identificatiemethode	Een monstername door de asbestdeskundige met laboanalyse door een asbestlabo.
Destructieve handeling voor identificatie	Nee
Opmerking	sterk variërende dikte van de pleisterlaag

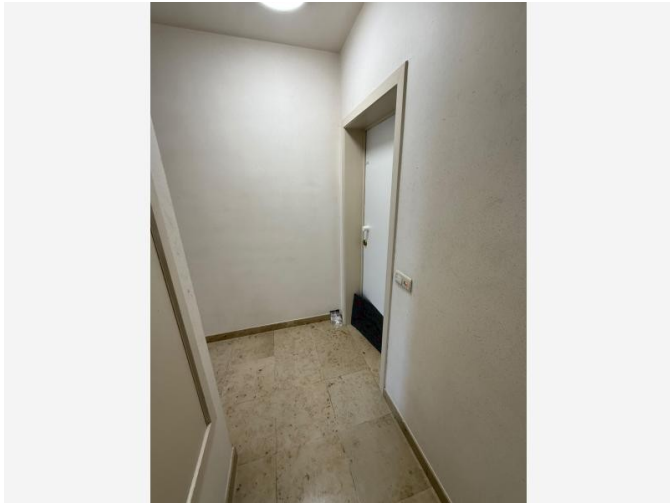
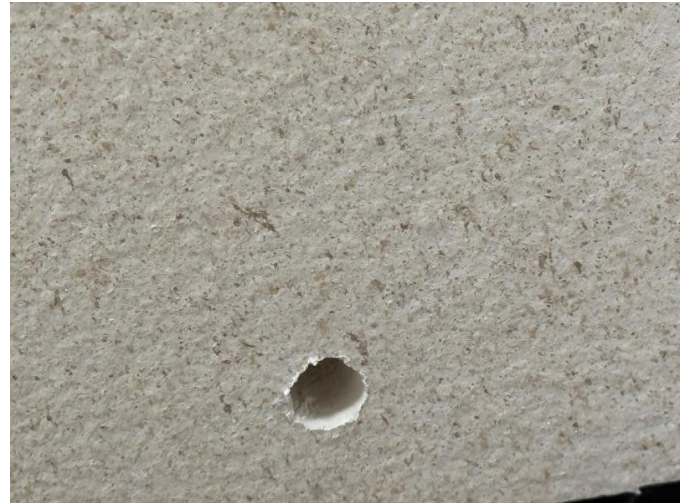
Fiche 3: pleisterwerk gang 17e verdieping

Geen asbest

#	Type	Referentie	Resultaat
3.1	Mengmonster	M20 - pleisterwerk gang 17e verd.	Geen asbest

Beschrijving	pleisterwerk gang 17e verdieping
Omgeving	Binnen
Primaire drager	Binnenwand
Bindmiddel van materiaal	Gips - kalk
Gebondenheid op basis van bindmiddel	Niet-hechtgebonden
Hoeveelheid (oppervlakte - dikte - aantal)	• 25,00 m ² - 0,50 cm - 1 stuk
Totaal volume	0,125 m ³
Identificatiemethode	Een monstername door de asbestdeskundige met laboanalyse door een asbestlabo.
Destructieve handeling voor identificatie	Nee
Opmerking	sterk variërende dikte van de pleisterlaag

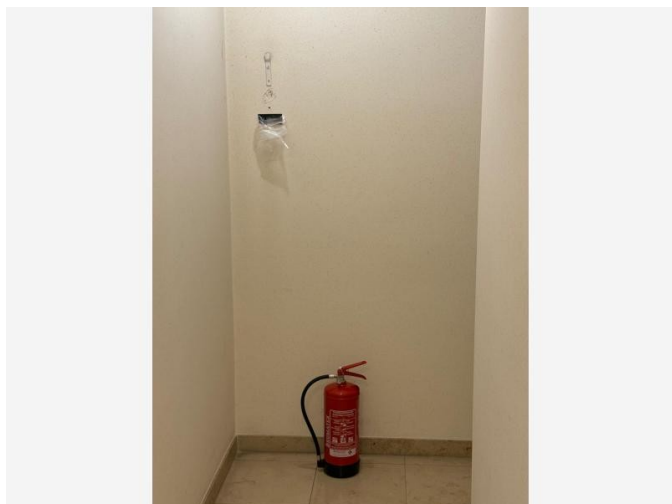
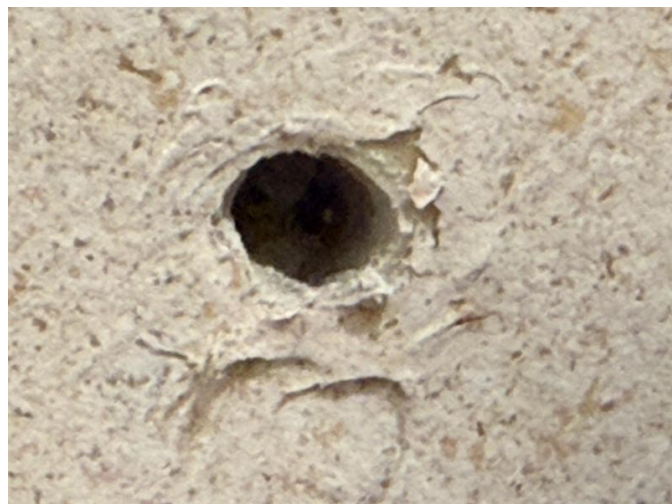
Geen asbest

#	Type	Referentie	Resultaat
4.1	Mengmonster	M17 - pleisterwerk gang 14e verd.	Geen asbest

Beschrijving	pleisterwerk gang 14e verdieping
Omgeving	Binnen
Primaire drager	Binnenwand
Bindmiddel van materiaal	Gips - kalk
Gebondenheid op basis van bindmiddel	Niet-hechtgebonden
Hoeveelheid (oppervlakte - dikte - aantal)	• 45,00 m ² - 0,50 cm - 1 stuk
Totaal volume	0,225 m ³
Identificatiemethode	Een monstername door de asbestdeskundige met laboanalyse door een asbestlabo.
Destructieve handeling voor identificatie	Nee
Opmerking	sterk variërende dikte van de pleisterlaag

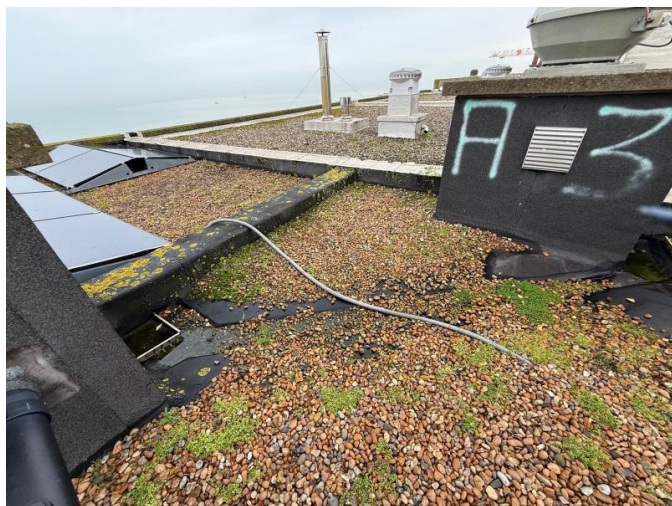
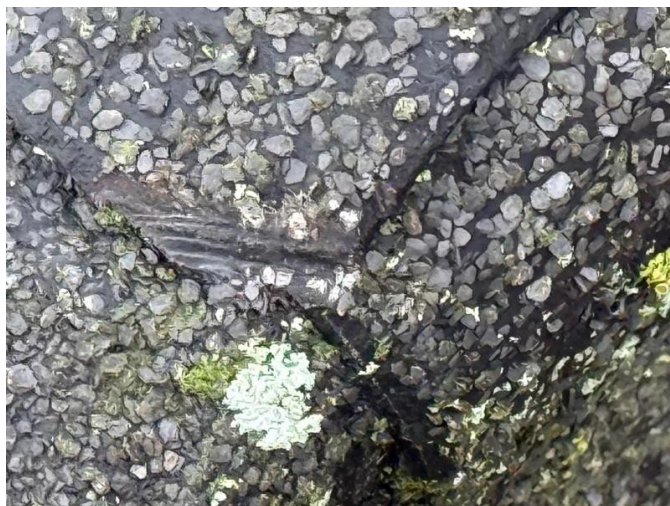
Fiche 5: roofing dak en terras

Geen asbest

#	Type	Referentie	Resultaat
5.1	Mengmonster	M21 - roofing dak & terras	Geen asbest

Beschrijving	roofing dak en terras
Omgeving	Buiten
Primaire drager	Plat dak
Bindmiddel van materiaal	Bitumen (roofing, teer, asfalt)
Gebondenheid op basis van bindmiddel	Hecht
Hoeveelheid (oppervlakte - aantal)	<ul style="list-style-type: none">• 310,00 m² - 1 stuk
Totale oppervlakte	310,00 m ²
Identificatiemethode	Een monstername door de asbestdeskundige met laboanalyse door een asbestlabo.
Destructieve handeling voor identificatie	Nee
Opmerking	Het dak is gedeeltelijk voorzien van zonnepanelen.

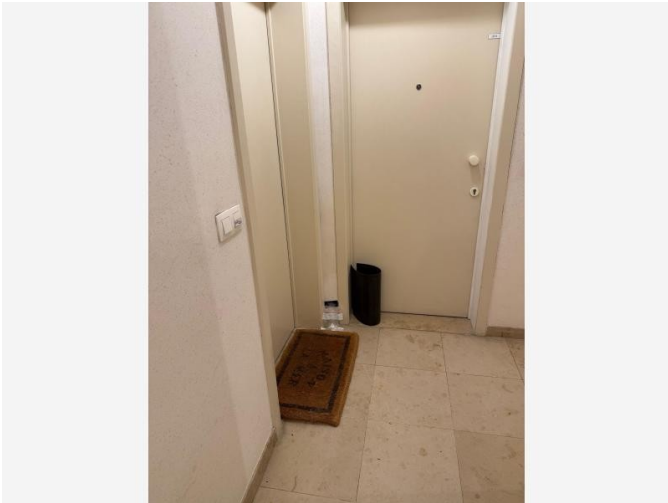
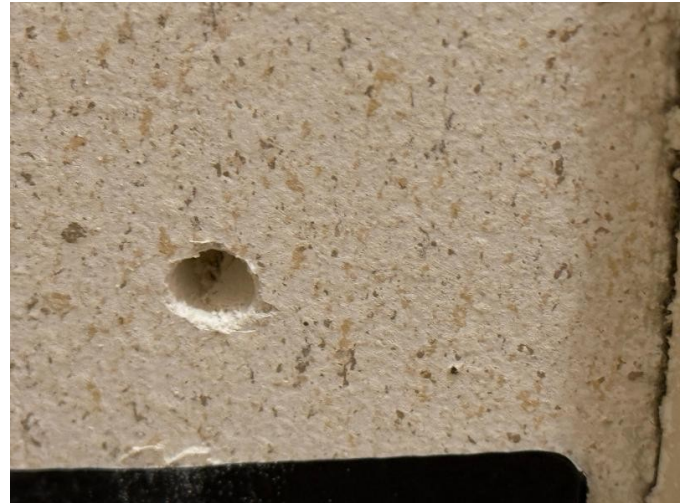
Geen asbest

#	Type	Referentie	Resultaat
6.1	Mengmonster	M14 - pleisterwerk gang 11e verd.	Geen asbest

Beschrijving	pleisterwerk gang 11e verdieping
Omgeving	Binnen
Primaire drager	Binnenwand
Bindmiddel van materiaal	Gips - kalk
Gebondenheid op basis van bindmiddel	Niet-hechtgebonden
Hoeveelheid (oppervlakte - dikte - aantal)	• 45,00 m ² - 0,50 cm - 1 stuk
Totaal volume	0,225 m ³
Identificatiemethode	Een monstername door de asbestdeskundige met laboanalyse door een asbestlabo.
Destructieve handeling voor identificatie	Nee
Opmerking	sterk variërende dikte van de pleisterlaag

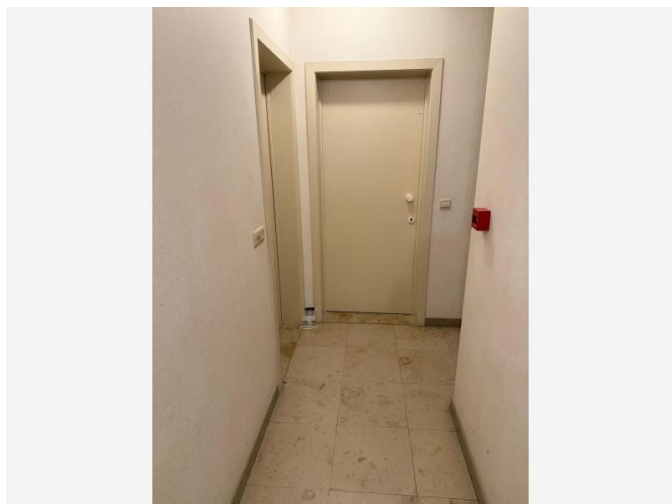
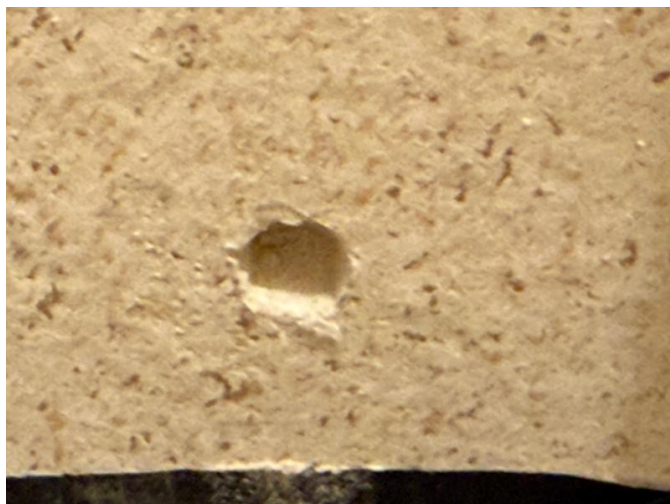
Geen asbest

#	Type	Referentie	Resultaat
7.1	Mengmonster	M10 - pleisterwerk gang 7e verd.	Geen asbest
7.2	Mengmonster	M11 - pleisterwerk gang 8e verd.	Geen asbest

Beschrijving	pleisterwerk gang 7e en 8e verdieping
Omgeving	Binnen
Primaire drager	Binnenwand
Bindmiddel van materiaal	Gips - kalk
Gebondenheid op basis van bindmiddel	Niet-hechtgebonden
Hoeveelheid (oppervlakte - dikte - aantal)	<ul style="list-style-type: none">• 45,00 m² - 0,50 cm - 1 stuk• 45,00 m² - 0,50 cm - 1 stuk
Totaal volume	0,45 m ³
Identificatiemethode	Een monstername door de asbestdeskundige met laboanalyse door een asbestlabo.
Destructieve handeling voor identificatie	Nee
Opmerking	Verdieping 7 & 8 op 1 plan vanwege beperking max. aantal plannen in 1 attest (20) sterk variërende dikte van de pleisterlaag

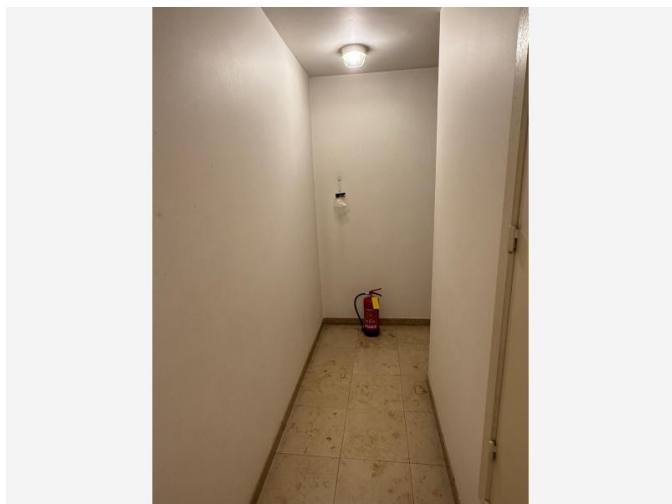
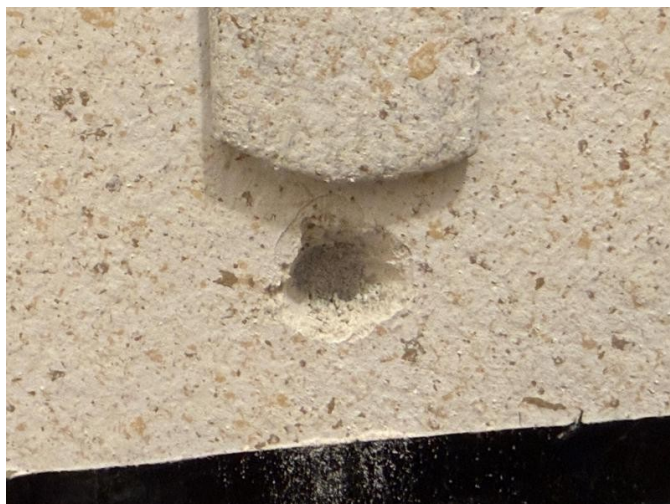
Fiche 8: pleisterwerk gang 9e verdieping

Geen asbest

#	Type	Referentie	Resultaat
8.1	Mengmonster	M12 - pleisterwerk gang 90e verd.	Geen asbest

Beschrijving	pleisterwerk gang 9e verdieping
Omgeving	Binnen
Primaire drager	Binnenwand
Bindmiddel van materiaal	Gips - kalk
Gebondenheid op basis van bindmiddel	Niet-hechtgebonden
Hoeveelheid (oppervlakte - dikte - aantal)	• 45,00 m ² - 0,16 cm - 1 stuk
Totaal volume	0,072 m ³
Identificatiemethode	Een monstername door de asbestdeskundige met laboanalyse door een asbestlabo.
Destructieve handeling voor identificatie	Nee
Opmerking	sterk variërende dikte van de pleisterlaag

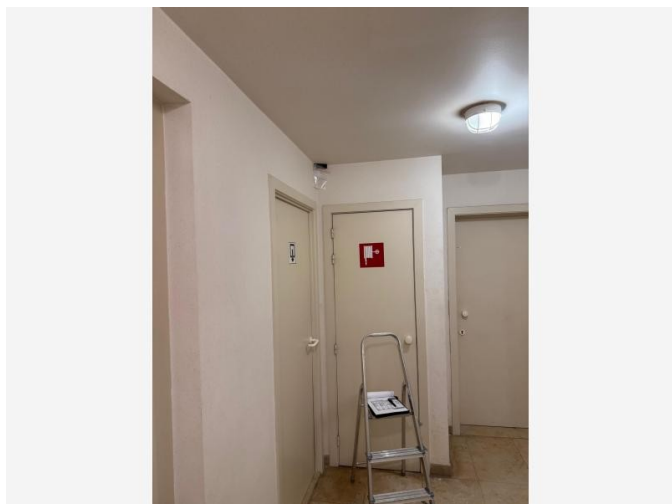
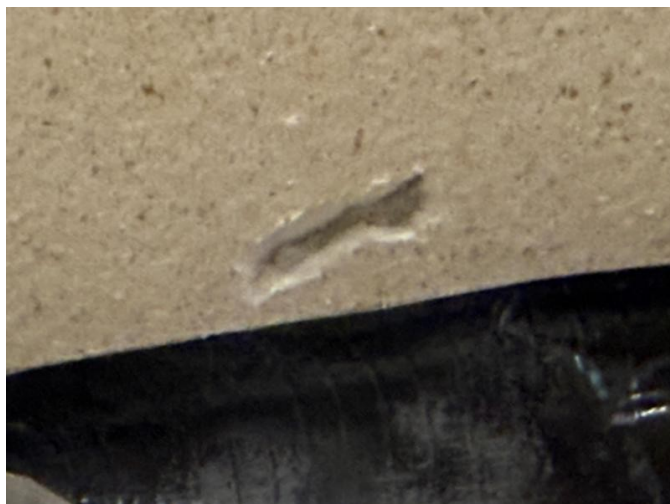
Fiche 9: pleisterwerk gang 5e verdieping

Geen asbest

#	Type	Referentie	Resultaat
9.1	Mengmonster	M8 - pleisterwerk gang 5e verd.	Geen asbest

Beschrijving	pleisterwerk gang 5e verdieping
Omgeving	Binnen
Primaire drager	Binnenwand
Bindmiddel van materiaal	Gips - kalk
Gebondenheid op basis van bindmiddel	Niet-hechtgebonden
Hoeveelheid (oppervlakte - dikte - aantal)	• 45,00 m ² - 0,16 cm - 1 stuk
Totaal volume	0,072 m ³
Identificatiemethode	Een monstername door de asbestdeskundige met laboanalyse door een asbestlabo.
Destructieve handeling voor identificatie	Nee
Opmerking	sterk variërende dikte van de pleisterlaag

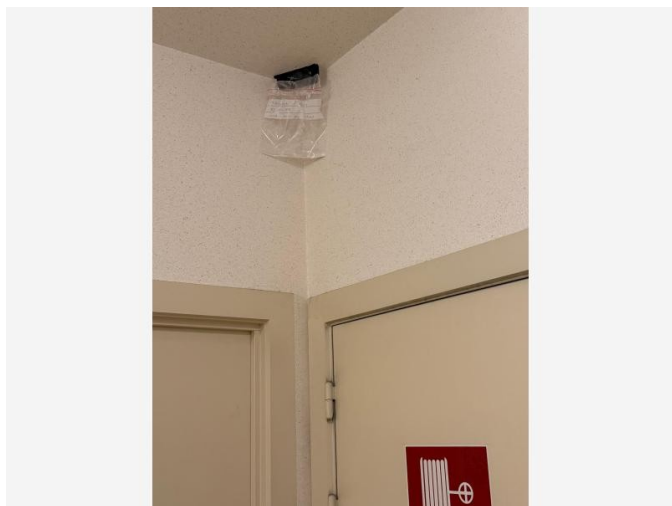
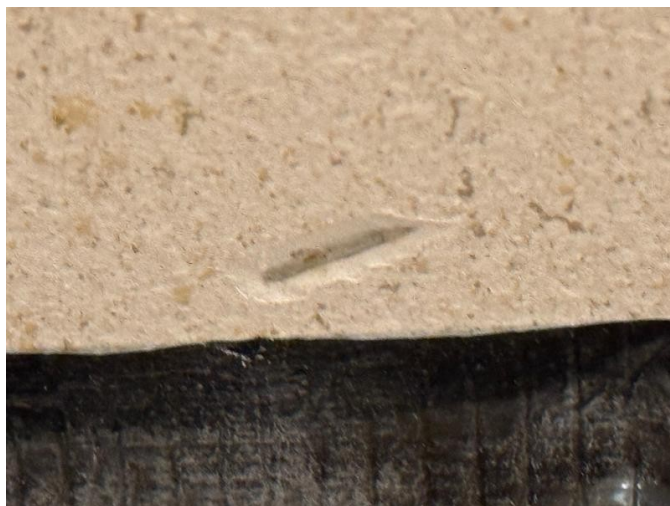
Geen asbest

#	Type	Referentie	Resultaat
10.1	Mengmonster	M18 - pleisterwerk gang 15e verd.	Geen asbest

Beschrijving	pleisterwerk gang 15e verdieping
Omgeving	Binnen
Primaire drager	Binnenwand
Bindmiddel van materiaal	Gips - kalk
Gebondenheid op basis van bindmiddel	Niet-hechtgebonden
Hoeveelheid (oppervlakte - dikte - aantal)	• 45,00 m ² - 0,50 cm - 1 stuk
Totaal volume	0,225 m ³
Identificatiemethode	Een monstername door de asbestdeskundige met laboanalyse door een asbestlabo.
Destructieve handeling voor identificatie	Nee
Opmerking	sterk variërende dikte van de pleisterlaag

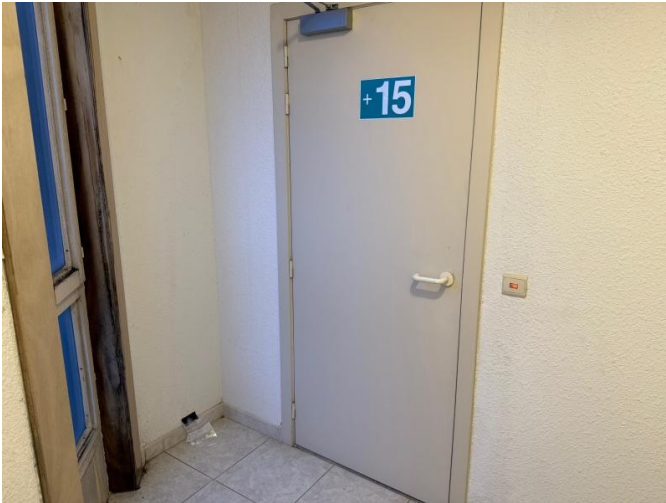
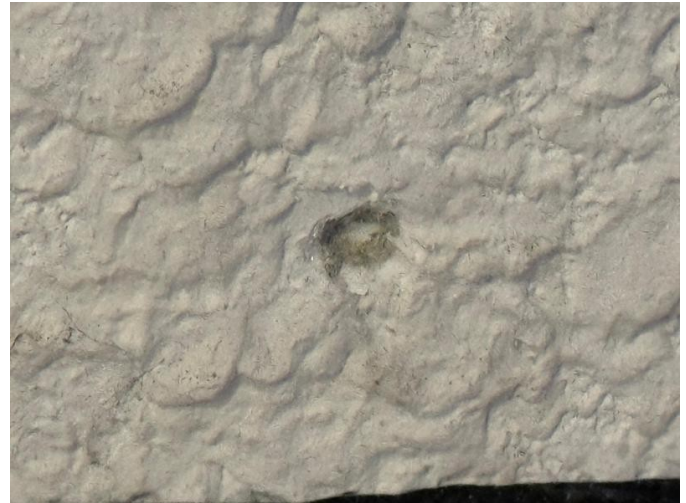
Geen asbest

#	Type	Referentie	Resultaat
11.1	Mengmonster	M3 - pleisterwerk trappenhal links (oost)	Geen asbest

Beschrijving	pleisterwerk trappenhal links (oost)
Omgeving	Binnen
Primaire drager	Binnenwand
Bindmiddel van materiaal	Gips - kalk
Gebondenheid op basis van bindmiddel	Niet-hechtgebonden
Hoeveelheid (oppervlakte - dikte - aantal)	• 380,00 m ² - 0,40 cm - 1 stuk
Totaal volume	1,52 m ³
Identificatiemethode	Een monstername door de asbestdeskundige met laboanalyse door een asbestlabo.
Destructieve handeling voor identificatie	Nee
Opmerking	sterk variërende dikte van de pleisterlaag

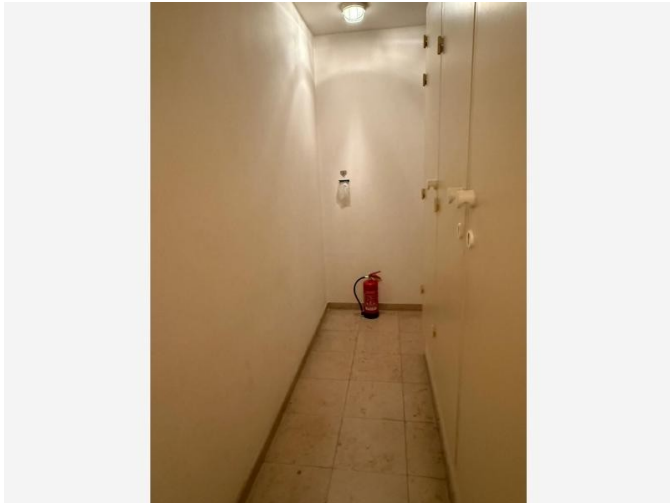
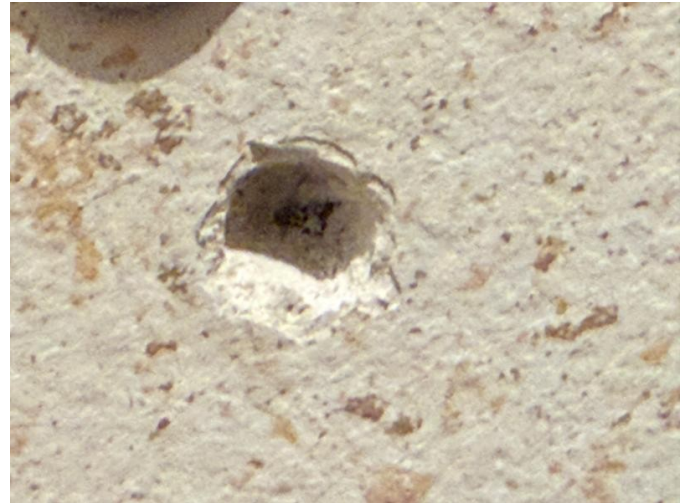
Geen asbest

#	Type	Referentie	Resultaat
12.1	Mengmonster	M19 - pleisterwerk gang 16e verd.	Geen asbest

Beschrijving	pleisterwerk gang 16e verdieping
Omgeving	Binnen
Primaire drager	Binnenwand
Bindmiddel van materiaal	Gips - kalk
Gebondenheid op basis van bindmiddel	Niet-hechtgebonden
Hoeveelheid (oppervlakte - dikte - aantal)	• 30,00 m ² - 0,50 cm - 1 stuk
Totaal volume	0,15 m ³
Identificatiemethode	Een monstername door de asbestdeskundige met laboanalyse door een asbestlabo.
Destructieve handeling voor identificatie	Nee
Opmerking	sterk variërende dikte van de pleisterlaag

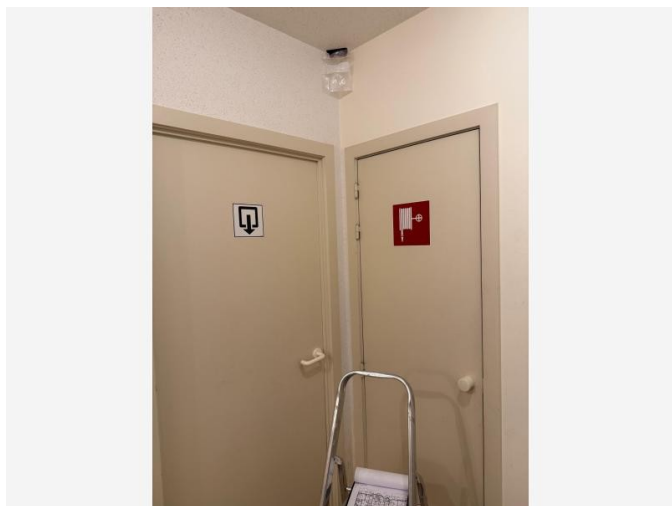
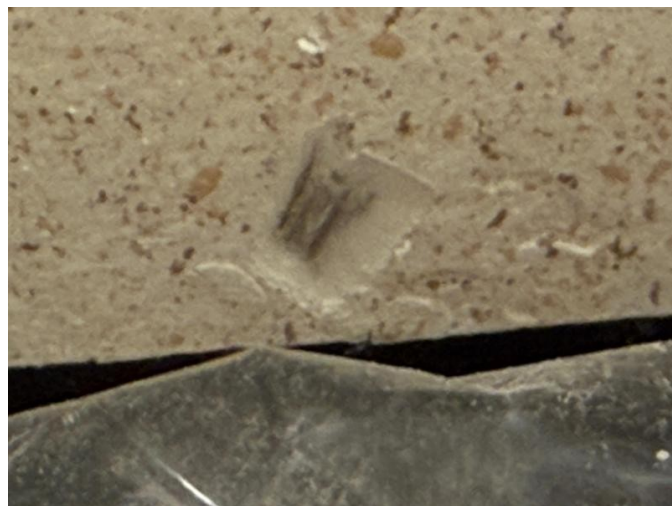
Geen asbest

#	Type	Referentie	Resultaat
13.1	Mengmonster	M13 - pleisterwerk gang 10e verd.	Geen asbest

Beschrijving	pleisterwerk gang 10e verdieping
Omgeving	Binnen
Primaire drager	Binnenwand
Bindmiddel van materiaal	Gips - kalk
Gebondenheid op basis van bindmiddel	Niet-hechtgebonden
Hoeveelheid (oppervlakte - dikte - aantal)	• 45,00 m ² - 0,50 cm - 1 stuk
Totaal volume	0,225 m ³
Identificatiemethode	Een monstername door de asbestdeskundige met laboanalyse door een asbestlabo.
Destructieve handeling voor identificatie	Nee
Opmerking	sterk variërende dikte van de pleisterlaag

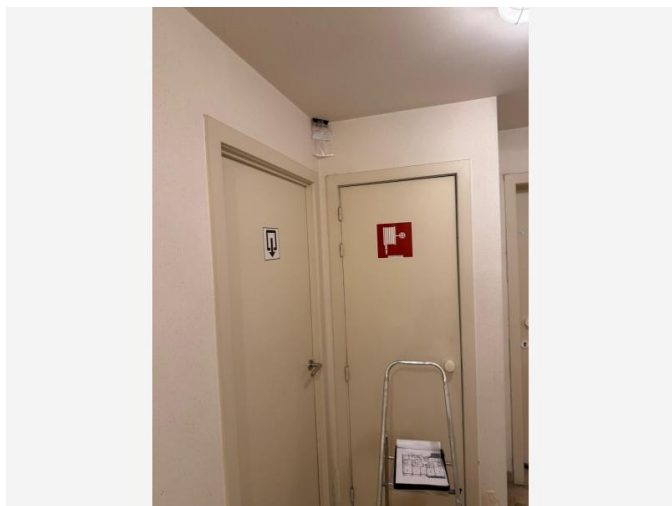
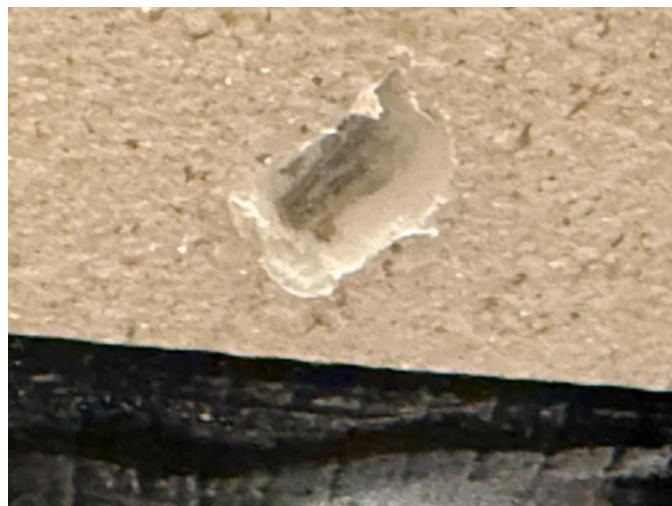
Geen asbest

#	Type	Referentie	Resultaat
14.1	Mengmonster	M5 - pleisterwerk gang 2e verd.	Geen asbest

Beschrijving	pleisterwerk gang 2e verdieping
Omgeving	Binnen
Primaire drager	Binnenwand
Bindmiddel van materiaal	Gips - kalk
Gebondenheid op basis van bindmiddel	Niet-hechtgebonden
Hoeveelheid (oppervlakte - dikte - aantal)	• 45,00 m ² - 0,50 cm - 1 stuk
Totaal volume	0,225 m ³
Identificatiemethode	Een monstername door de asbestdeskundige met laboanalyse door een asbestlabo.
Destructieve handeling voor identificatie	Nee
Opmerking	sterk variërende dikte van de pleisterlaag

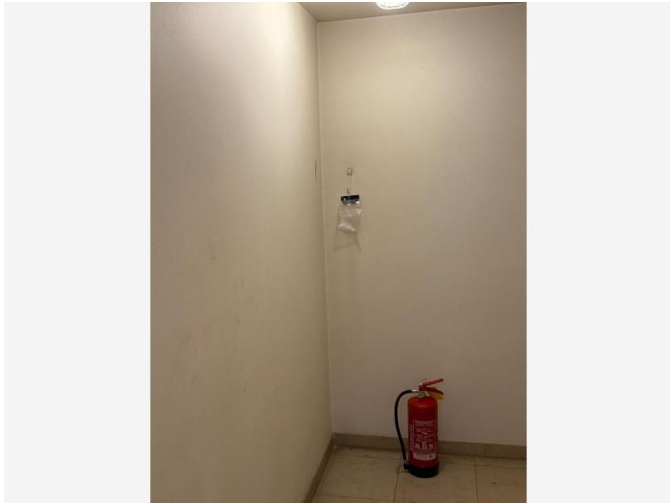
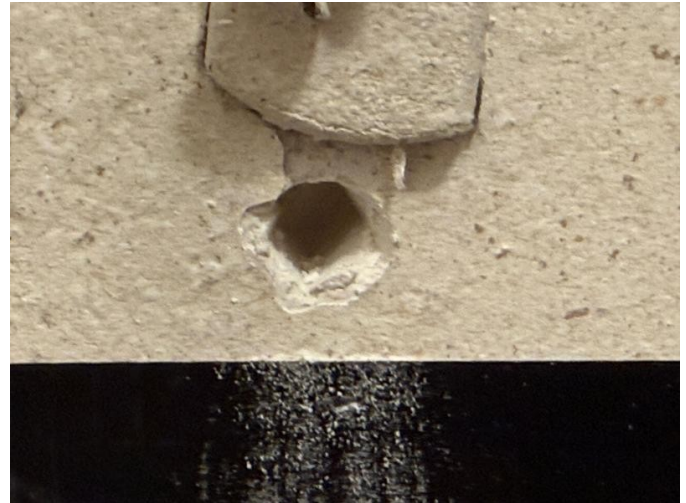
Geen asbest

#	Type	Referentie	Resultaat
15.1	Mengmonster	M4 - pleisterwerk gang 1e verd.	Geen asbest

Beschrijving	pleisterwerk gang 1e verdieping
Omgeving	Binnen
Primaire drager	Binnenwand
Bindmiddel van materiaal	Gips - kalk
Gebondenheid op basis van bindmiddel	Niet-hechtgebonden
Hoeveelheid (oppervlakte - dikte - aantal)	• 45,00 m ² - 0,50 cm - 1 stuk
Totaal volume	0,225 m ³
Identificatiemethode	Een monstername door de asbestdeskundige met laboanalyse door een asbestlabo.
Destructieve handeling voor identificatie	Nee
Opmerking	Sterk variërende dikte van de pleisterlaag.

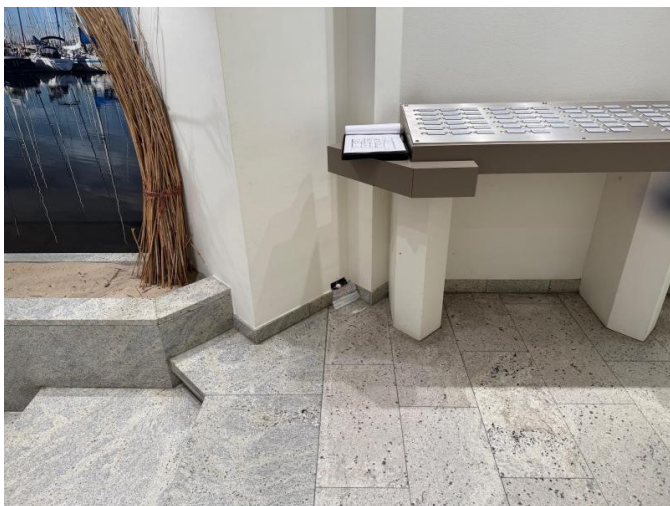
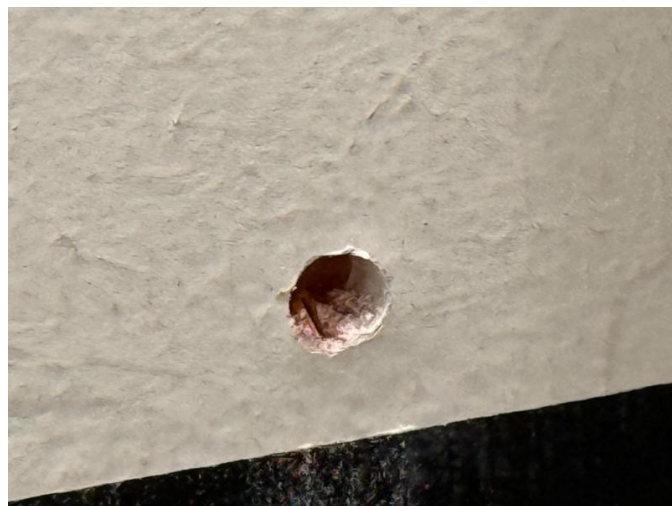
Fiche 16: pleisterwerk muren benedenverdieping

Geen asbest

#	Type	Referentie	Resultaat
16.1	Mengmonster	M1 - pleisterwerk muren benedenverdieping	Geen asbest

Beschrijving	pleisterwerk muren benedenverdieping
Omgeving	Binnen
Primaire drager	Binnenwand
Bindmiddel van materiaal	Gips - kalk
Gebondenheid op basis van bindmiddel	Niet-hechtgebonden
Hoeveelheid (oppervlakte - dikte - aantal)	• 120,00 m ² - 0,80 cm - 1 stuk
Totaal volume	0,96 m ³
Identificatiemethode	Een monstername door de asbestdeskundige met laboanalyse door een asbestlabo.
Destructieve handeling voor identificatie	Nee
Opmerking	Grote delen van de muren zijn voorzien van voorzetwanden en/of natuursteen. Alle plafonds zijn verlaagd bij constructie.

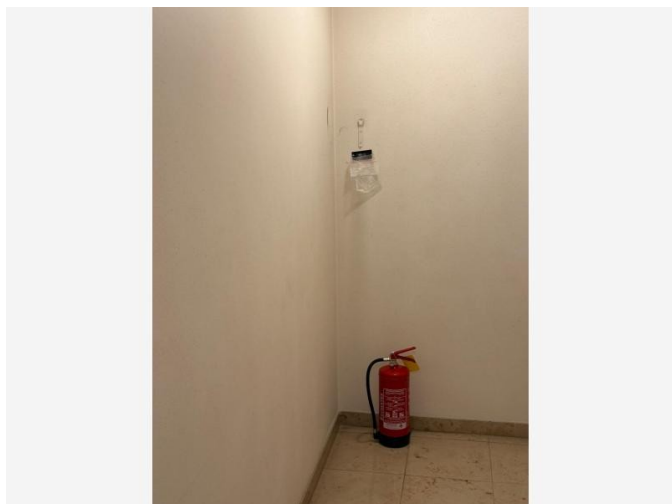
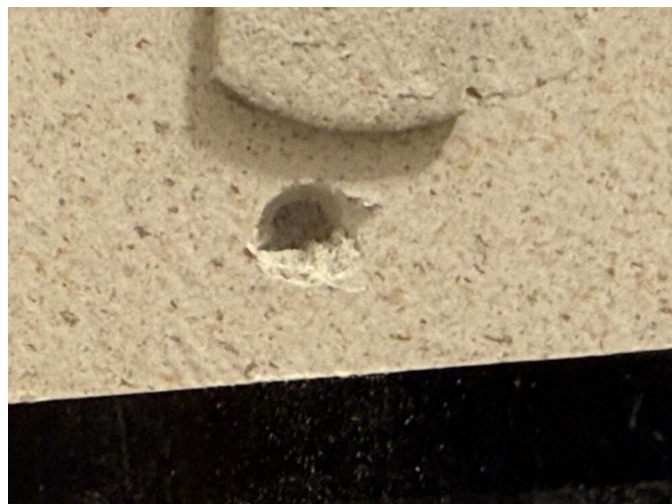
Geen asbest

#	Type	Referentie	Resultaat
17.1	Mengmonster	M9 - pleisterwerk gang 6e verd.	Geen asbest

Beschrijving	pleisterwerk gang 6e verdieping
Omgeving	Binnen
Primaire drager	Binnenwand
Bindmiddel van materiaal	Gips - kalk
Gebondenheid op basis van bindmiddel	Niet-hechtgebonden
Hoeveelheid (oppervlakte - dikte - aantal)	• 45,00 m ² - 0,50 cm - 1 stuk
Totaal volume	0,225 m ³
Identificatiemethode	Een monstername door de asbestdeskundige met laboanalyse door een asbestlabo.
Destructieve handeling voor identificatie	Nee
Opmerking	sterk variërende dikte van de pleisterlaag
