Asbestinventarisatetest

de Smet de Naeyerlaan 30, 8420 De Haan
Gemeenschappelijke delen

Attestnummer : 20240713-000078.000

Uitgegeven op : 13.07.2024

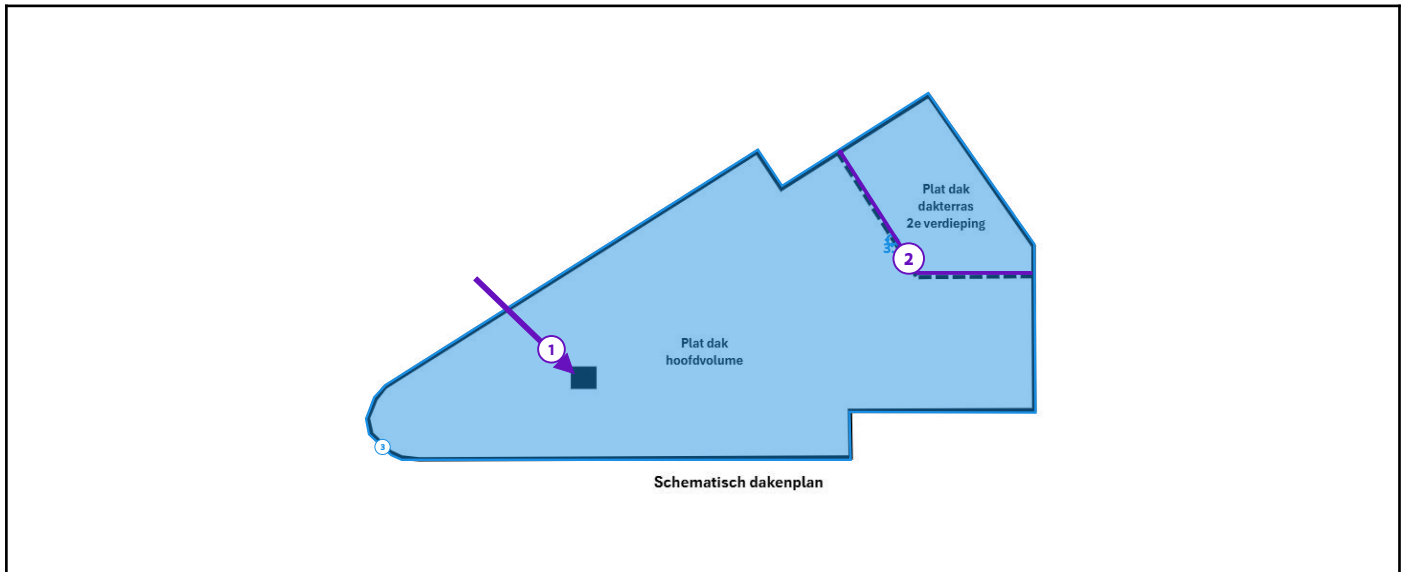
Plan 1.4: Gemene delen schematisch dakenplan

Beschrijving	Type	Actie
1. meergezinswoning - appartement 02.01: rookgasafvoer in asbestcement	Advies	-
2. meergezinswoning - dakterras 2e verdieping: gevellen in asbestcement	Advies	-
3. meergezinswoning: bitumineuze dakbedekking	Geen asbest	-
3.1 Code: 24-118631 - ASB004-30	Puntmonster	-

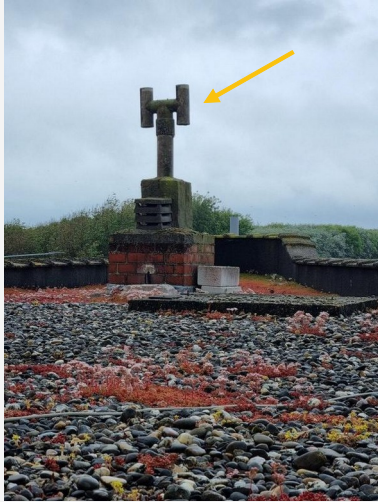
Fiche 1: meergezinswoning - appartement 02.01: rookgasafvoer in asbestcement

De toepassing betreft een rookgasafvoer in asbestcement die enkel gebruikt wordt voor de afvoer van de rookgassen van het haardvuur van het appartement op de 2e verdieping. De aanwezigheid wordt informatief meegegeven gezien dit onderdeel geen gemeenschappelijk deel betreft maar wel als aandachtspunt dient opgenomen te worden bij het uitvoeren van werkzaamheden aan het gemeenschappelijke dak.

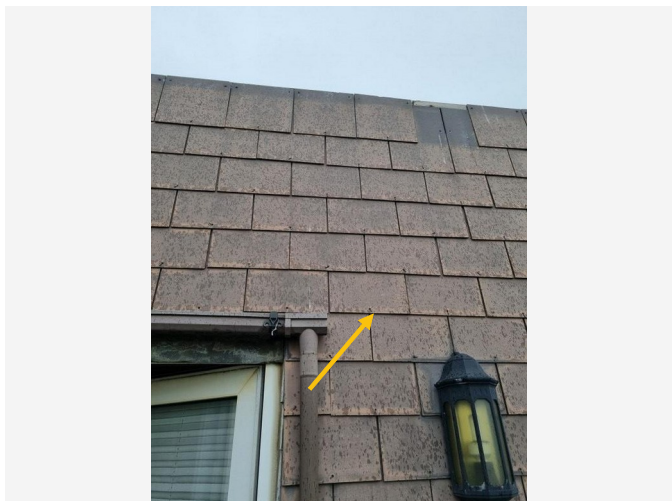
Fiche 2: meergezinswoning - dakterras 2e verdieping: gevelleien in asbestcement

De toepassing betreft een gevelbekleding met leien in asbestcement ter hoogte van het dakterras van het appartement op de 2e verdieping. De aanwezigheid wordt informatief meegegeven gezien dit onderdeel geen gemeenschappelijk deel betreft maar wel als aandachtspunt dient opgenomen te worden bij het uitvoeren van werkzaamheden aan het gemeenschappelijke dak.

Identificatiemethode	analyse 24-118629 - ASB002-30
Primaire drager	Wand buitenschil
(Asbest)materiaal	Dak- en gevelbekleding - Lei, shingle
Bindmiddel	Cement
Gebondenheid bindmiddel	Hecht

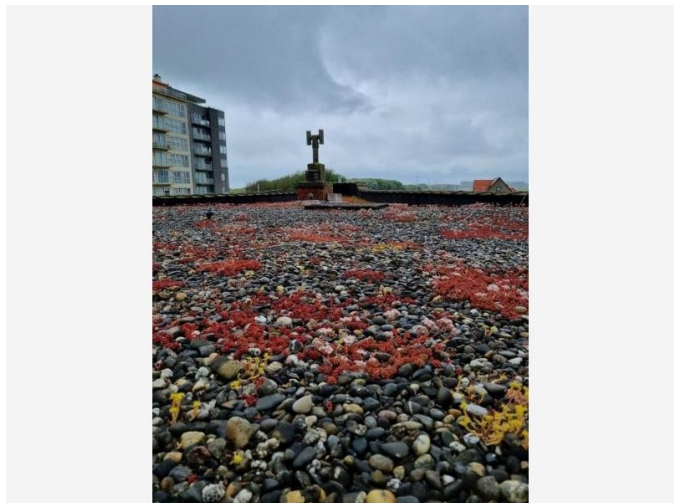
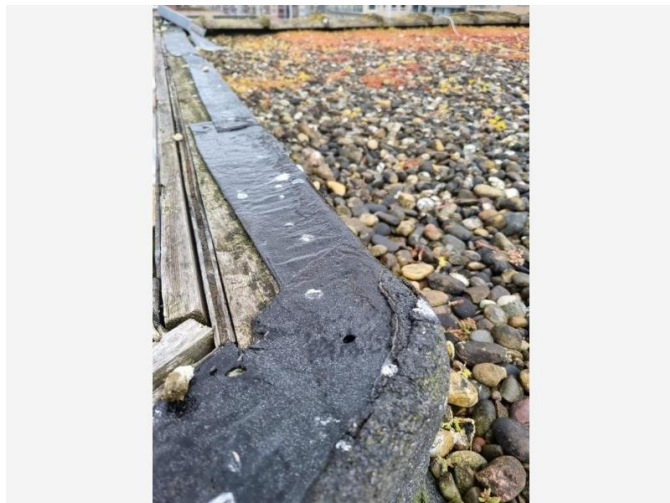
Fiche 3: meergezinswoning: bitumineuze dakbedekking

Geen asbest

#	Type	Referentie	Resultaat
3.1	Puntmonster	24-118631 - ASB004-30	Geen asbest

Beschrijving	meergezinswoning: bitumineuze dakbedekking
Omgeving	Buiten
Primaire drager	Plat dak
Bindmiddel van materiaal	Bitumen (roofing, teer, asfalt)
Gebondenheid op basis van bindmiddel	Hecht
Hoeveelheid (oppervlakte - aantal)	<ul style="list-style-type: none">• 155,00 m² - 1 stuk
Totale oppervlakte	155,00 m ²
Identificatiemethode	Vaststelling met monsternamen
Destructieve handeling voor identificatie	Nee

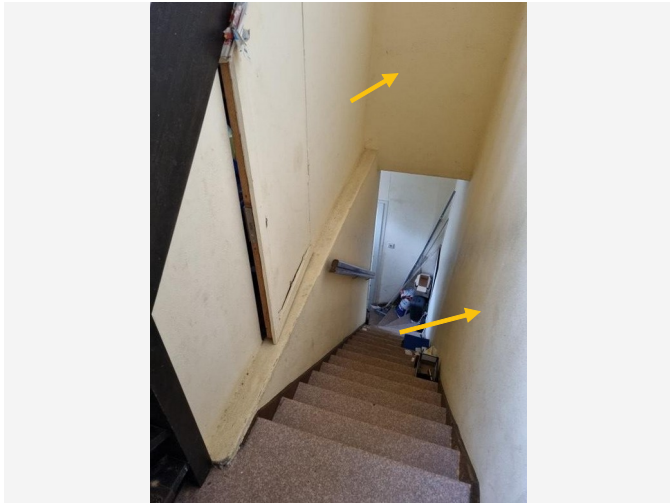
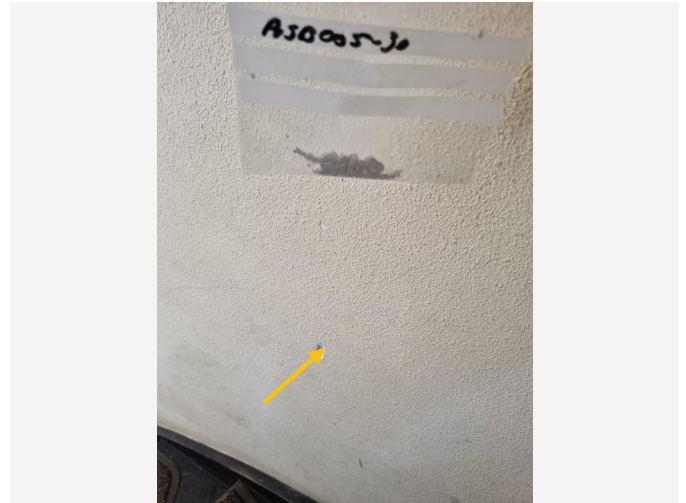
Geen asbest

#	Type	Referentie	Resultaat
4.1	Mengmonster	24-118632 - ASB005-30	Geen asbest

Beschrijving	meergezinswoning: traphal - muurpleister
Omgeving	Binnen
Primaire drager	Binnenwand
Bindmiddel van materiaal	Gips - kalk
Gebondenheid op basis van bindmiddel	Niet-hechtgebonden
Hoeveelheid (oppervlakte - dikte - aantal)	• 80,00 m ² - 1,50 cm - 1 stuk
Totaal volume	1,20 m ³
Identificatiemethode	Vaststelling met monsternamen
Destructieve handeling voor identificatie	Nee
Opmerking	Ter hoogte van de plafonds is geen pleisterwerk aanwezig.
