Asbestinventarisatetest

Molendreef 11, 8421 De Haan

Attestnummer : 20240624-000442.000

Uitgegeven op : 24.06.2024

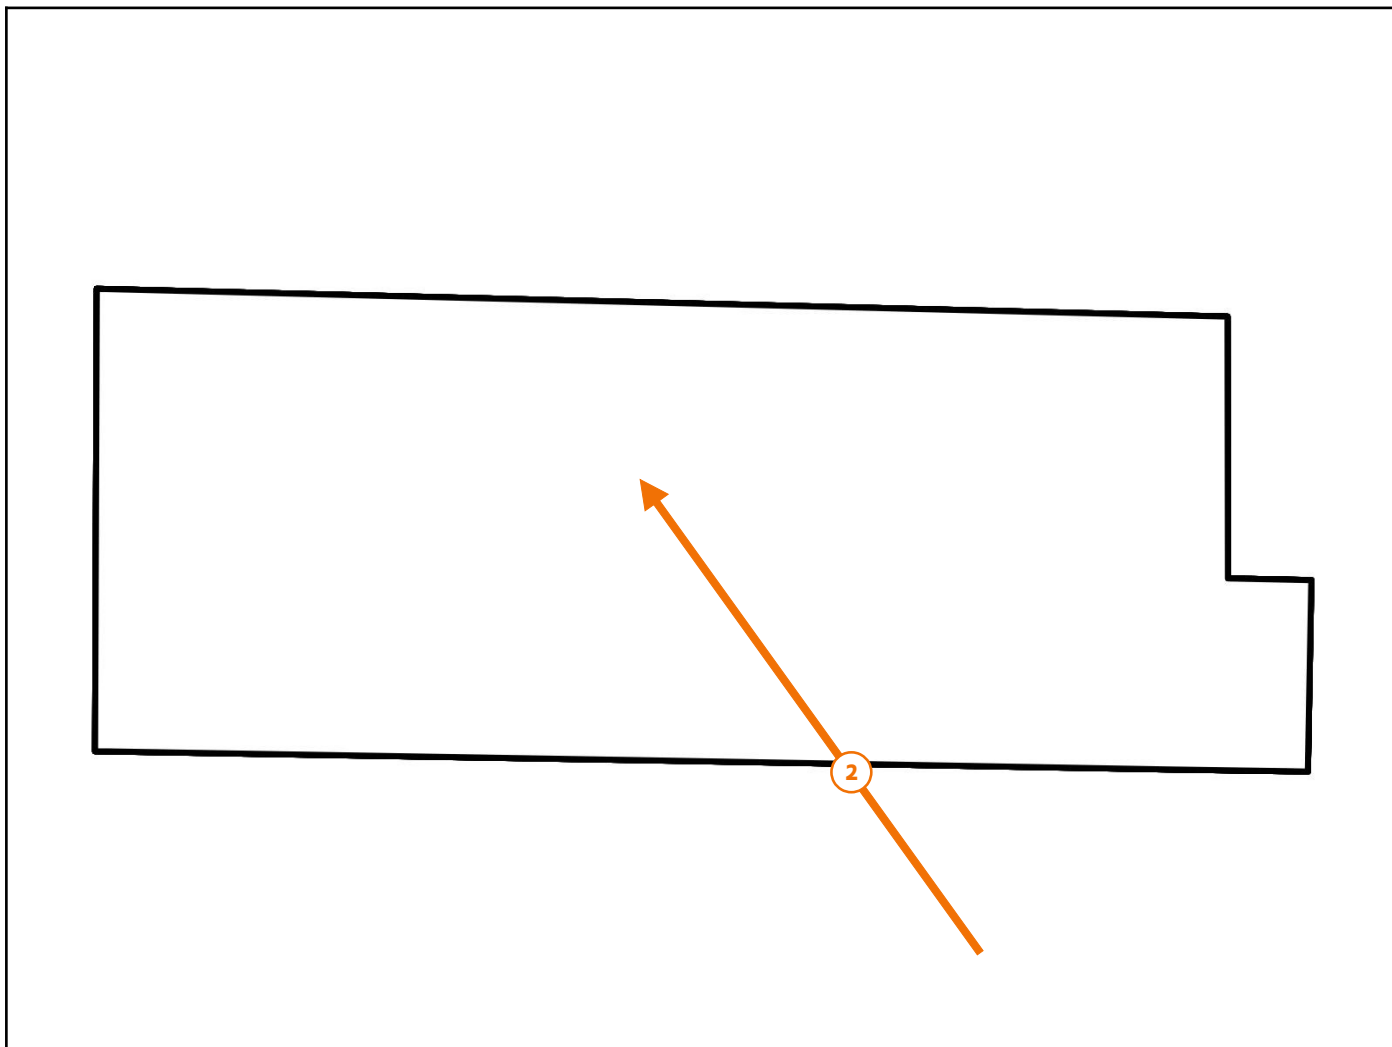
Plan 1.9: ROOKGASKANAAL - DAK

Beschrijving	Type	Actie
2. ROOKGASKANAAL - DAK	Asbestmateriaal	Verwijderen

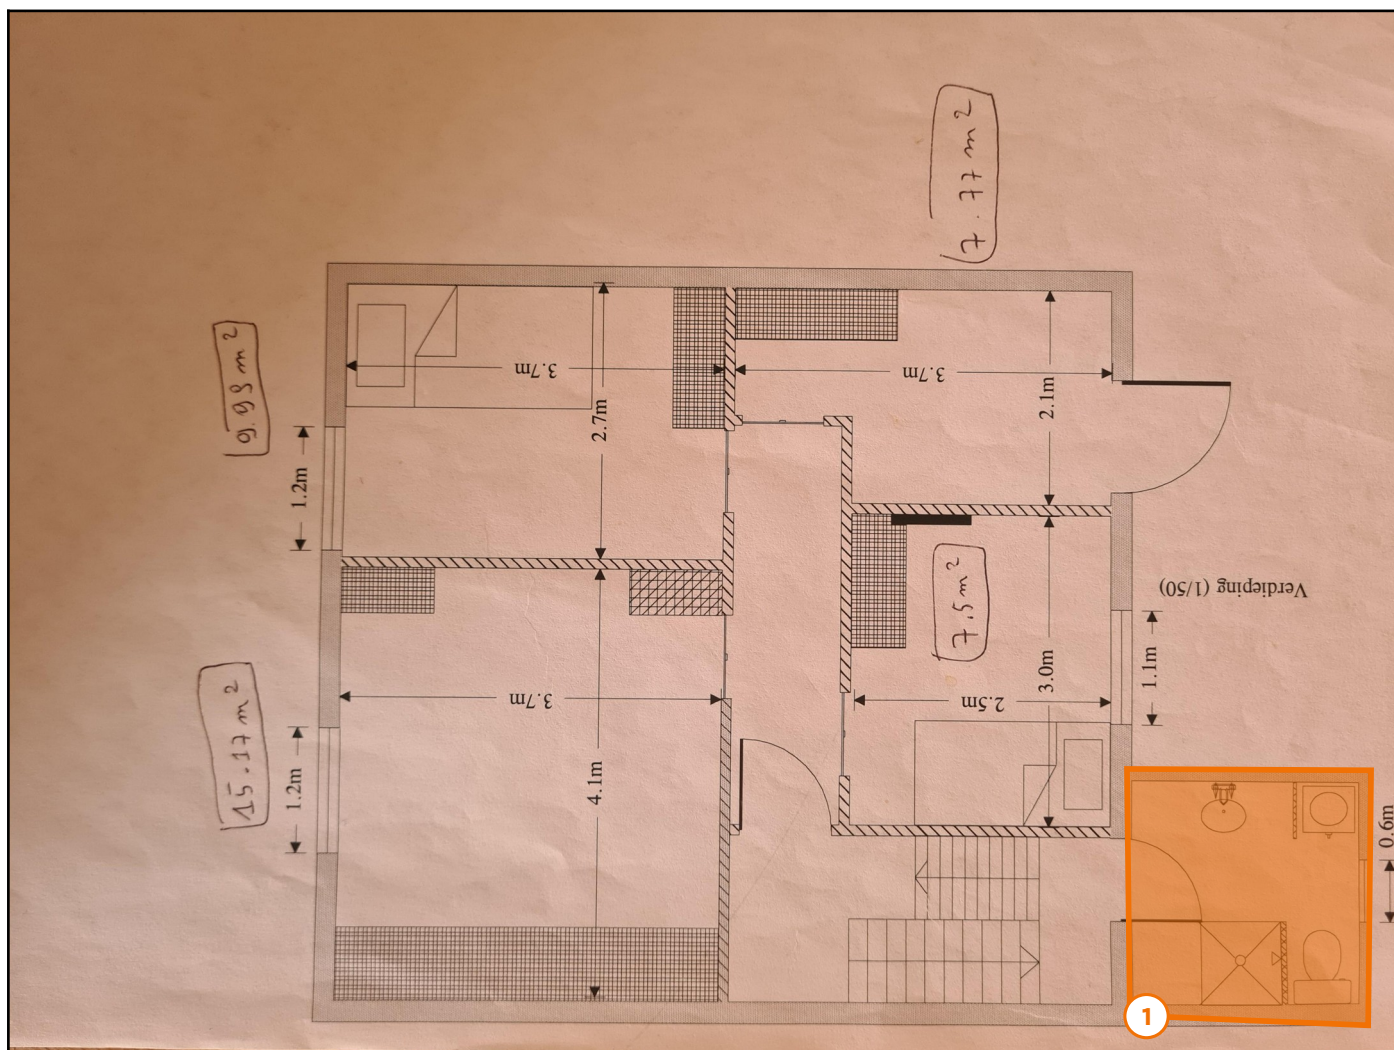
Plan 1.15: M08 - ROOFING - VASTELLING EN EXPERTISE

Beschrijving	Type	Actie
1. M08 - ROOFING - VASTELLING EN EXPERTISE	Asbestmateriaal	Verwijderen

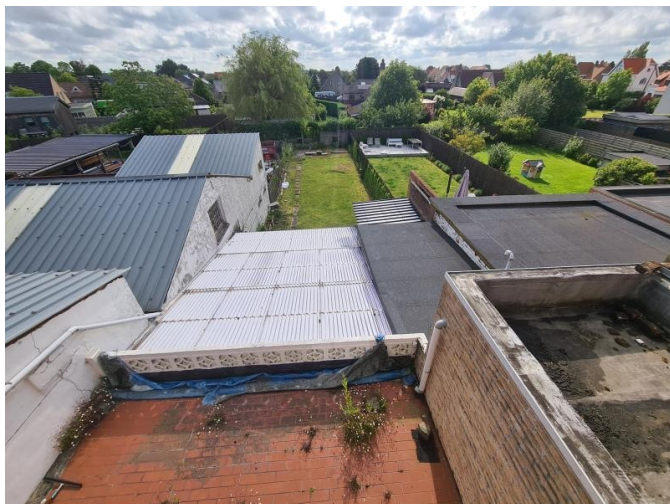
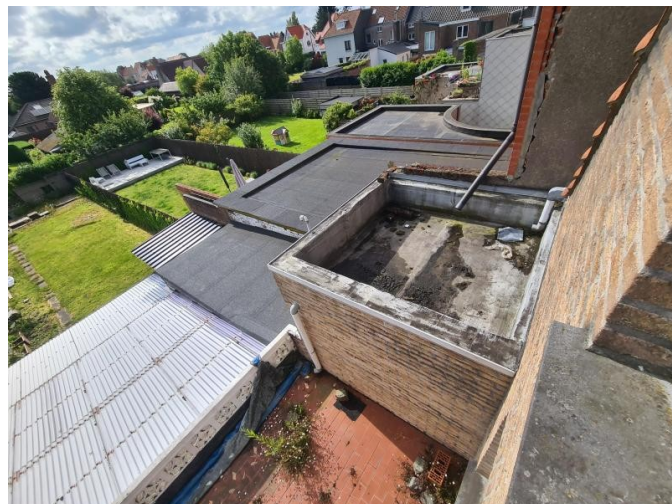
Het asbestmateriaal valt onder de mijlpaal van 2040.

Eindbeoordeling materiaalrisico	Verhoogd materiaalrisico en/of verhoogde kans op vezelvrijgave
---------------------------------	--

Gebondenheid	Categorie 1: hechtgebonden in oorsprong
Asbestsoort (vezeltype)	Alleen chrysotiel
Asbestconcentratie	Laag (< 50%)
Afschermingsgraad van het gehele materiaal	Geheel of deels vrij aan de buitenlucht
Toestand van het materiaal	Matig beschadigd, matig verweerd

Beschrijving	M08 - ROOFING - VASTELLING EN EXPERTISE
Omgeving	Buiten
Primaire drager	Plat dak
Asbestmateriaal	Dak- en gevelbekleding - Roofing
Bindmiddel van asbestmateriaal	Bitumen (roofing, teer, asfalt)
Gebondenheid op basis van bindmiddel	Hecht
Hoeveelheid (oppervlakte - aantal)	<ul style="list-style-type: none">• 10,00 m² - 1 stuk
Totale oppervlakte	10,00 m ²
Eenvoudig bereikbaar	Ja
Bevestigingswijze	<ul style="list-style-type: none">• Verlijmd, ingegoten, versmeerd
Identificatiemethode	Vaststelling zonder monstername Motivatie: Groot risico op structurele gevolgschade (lekschade, werking installatie,...)
Destructieve handeling voor identificatie	Nee
Opmerking	Roofing: Monstername niet mogelijk zonder de structurele integriteit van het gebouw aan te tasten binnen het kader van het niet-destructief onderzoek. Asbesthoudendheid van de roofing kan enkel uitgesloten worden met een negatieve analyse. Bij structurele werken, renovatie of sloop wordt aangeraden om eerst een monstername uit te voeren.

- Zorg voor een veilig beheer. Vermijd het beschadigen van het asbestmateriaal. Controleer de toestand jaarlijks op wijzigingen.

- Eenvoudige handelingen: mag via doe-het-zelf of door werknemer(s) met opleidingsattest eenvoudige handelingen
Roofing

De roofing met onderliggende dakstructuur integraal verwijderen als asbesthoudende afval. Bron fixeren en onder constante verneveling zo min mogelijk beschadigen bij het wegnemen. Zorg voor gepaste persoonlijke beschermingsmiddelen: minimaal FFP3 masker en in dien nodig Tyvec overall (minimaal CAT III type 5/6) en handschoenen

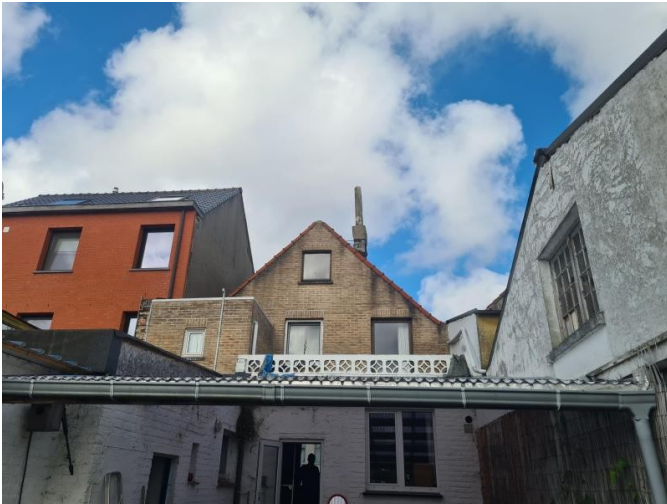
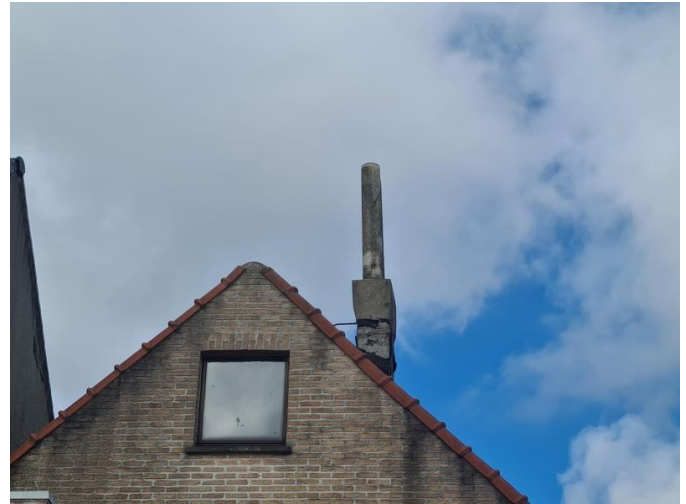
Het asbestmateriaal valt onder de mijlpaal van 2040.

Eindbeoordeling materiaalrisico	Verhoogd materiaalrisico en/of verhoogde kans op vezelvrijgave
---------------------------------	--

Gebondenheid	Categorie 1: hechtgebonden in oorsprong
Asbestsoort (vezeltype)	Crocidoliet aanwezig
Asbestconcentratie	Laag (< 50%)
Afschermingsgraad van het gehele materiaal	Geheel of deels vrij aan de buitenlucht
Toestand van het materiaal	Matig beschadigd, matig verweerd

Beschrijving	ROOKGASKANAAL - DAK
Omgeving	Buiten
Primaire drager	Schuin dak
Asbestmateriaal	Buis, koker, leiding, pijp, doorvoer
Bindmiddel van asbestmateriaal	Cement
Gebondenheid op basis van bindmiddel	Hecht
Hoeveelheid (lengte - omtrek - dikte - aantal)	<ul style="list-style-type: none">• 2,00 m - 45,00 cm - 4,00 cm - 1 stuk
Totaal volume	0,036 m ³
Eenvoudig bereikbaar	Ja
Bevestigingswijze	<ul style="list-style-type: none">• Verlijmd, ingegoten, versmeerd
Identificatiemethode	Vaststelling zonder monsternamen
Destructieve handeling voor identificatie	Nee

- Verwijder dit asbestmateriaal zo snel mogelijk. Volg de toestand goed op.

- Eenvoudige handelingen: mag via doe-het-zelf of door werknemer(s) met opleidingsattest eenvoudige handelingen
Cementbuis op dak

De buis in 1 stuk verwijderen zonder te breken, door het cementwerk eronder voorzichtig los te kappen..
Vooraf het materiaal fixeren. Zorg voor gepaste persoonlijke beschermingsmiddelen: minimaal FFP3 mondkapje en indien nodig Tyvec overall (minimaal Cat III type 5/6) en handschoenen

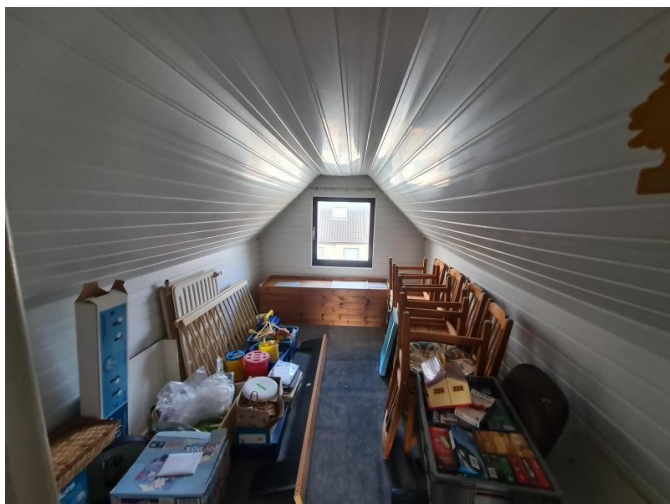
Situeringfoto

Permanente beperking

Reden: Het te onderzoeken materiaal situeert zich hoger dan 3,50 m te rekenen vanaf een veilige ondergrond

Uitleg van de asbestdeskundige: onderdak om langs de buitenkant te inspecteren is hoger dan 3.5m van de begane grond, dus niet mogelijk om te inspecteren of er een onderdakplaat aanwezig is of niet.

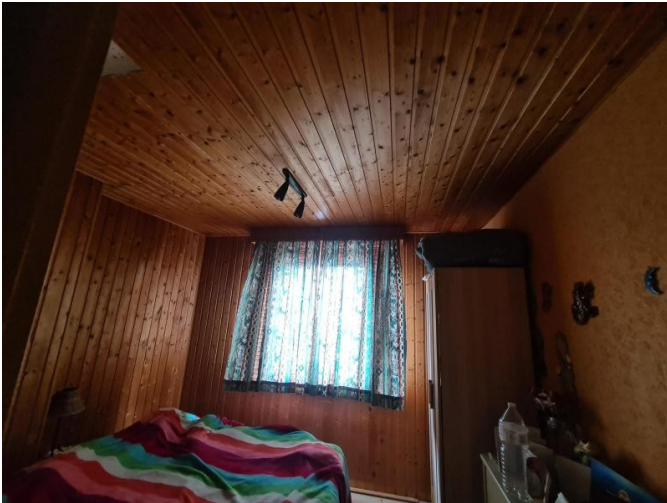
Vrije foto

De wanden van het te inspecteren gebied zijn afgewerkt met gipsplaten. Door een niet-destructief onderzoek mogen wij/kunnen wij geen staal nemen. Wij adviseren bij afbraak/renovatie om bijkomend onderzoek te doen.

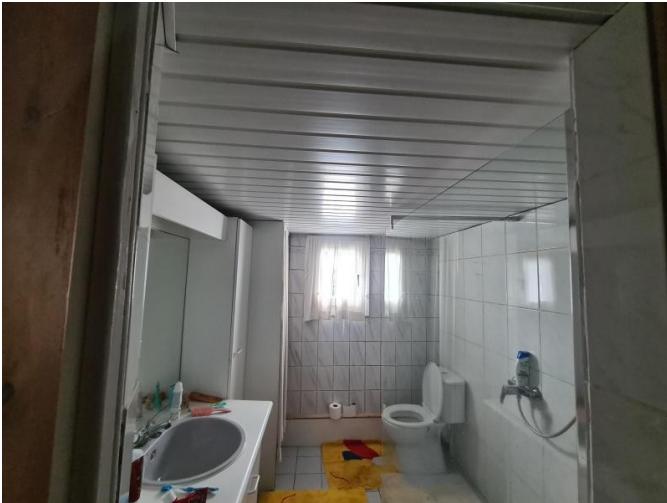
Vrije foto

Aan de muren werden als afwerking tegels bevestigd. Wandtegels kunnen bevestigd zijn met asbesthoudende lijm, in deze kan asbest aanwezig zijn. Er was geen schade aan de wanden dus kan er geen staal genomen worden op een niet-destructieve manier.

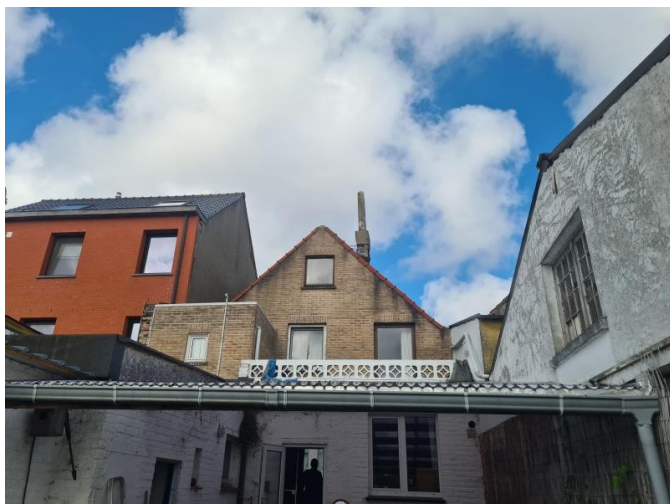
Vrije foto

Onderdak niet inspecteerbaar omdat zolder is volledige geïsoleerd en langs de buitenkant is hoger dan 3.5m

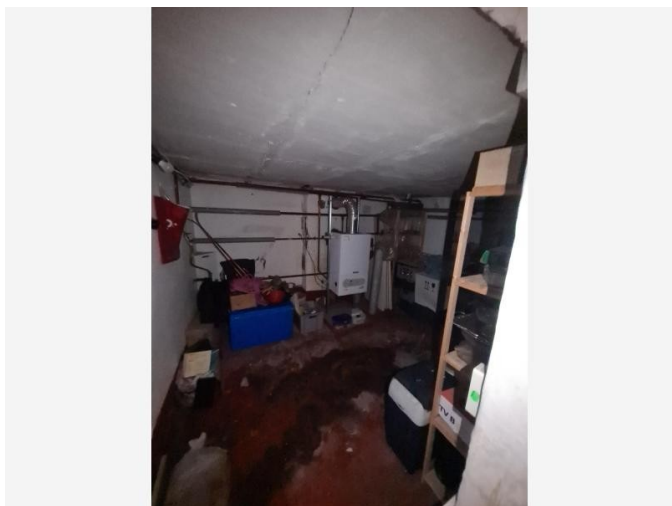
Vrije foto

beiden kelder en berging werden geen asbest verdachte toepassingen getroffen.

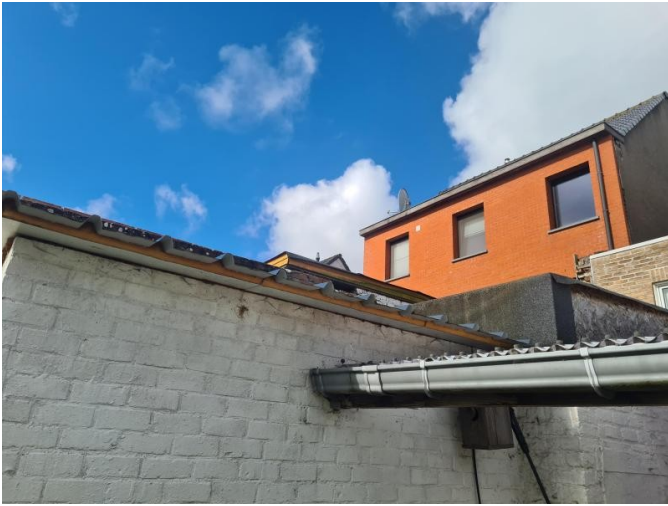
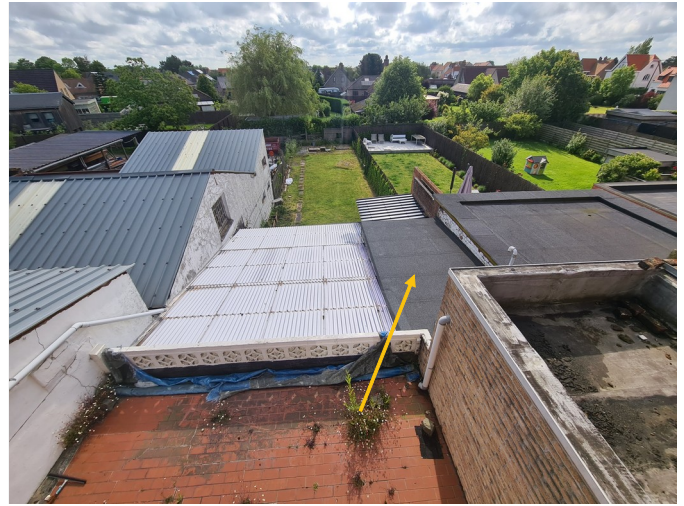
Geen asbest

Beschrijving	Nieuwe roofing
Identificatiemethode	Vaststelling met bewijsdocument, zonder monsternamen
Destructieve handeling voor identificatie	Nee
Opmerking	gedeeltelijk werd er een nieuwe dak/roofing geplaatst - zie bijlagen

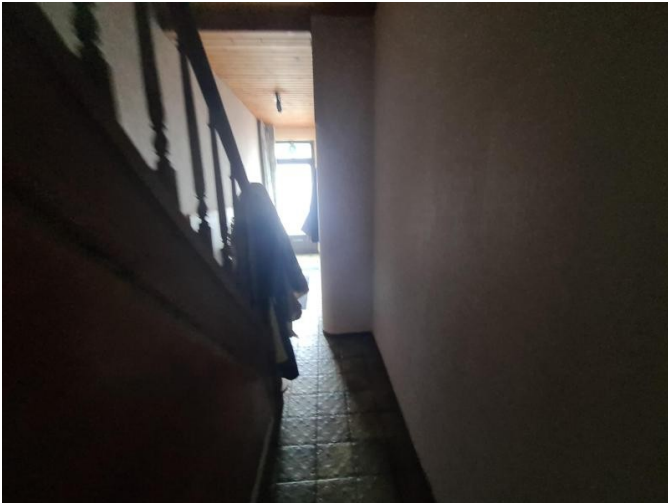
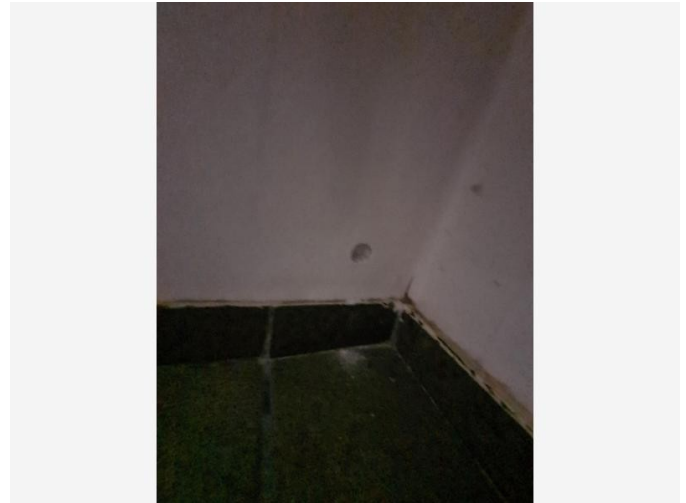
Geen asbest

#	Type	Referentie	Resultaat
10.1	Mengmonster	M01 - PLEISTERMUUR	Geen asbest

Beschrijving	M01 - PLEISTERMUUR -
Omgeving	Binnen
Primaire drager	Binnenwand
Bindmiddel van materiaal	Gips - kalk
Gebondenheid op basis van bindmiddel	Niet-hechtgebonden
Hoeveelheid (oppervlakte - dikte - aantal)	• 0,01 m ² - 2,00 cm - 1 stuk
Totaal volume	< 0,001 m ³
Identificatiemethode	Vaststelling met monstername
Destructieve handeling voor identificatie	Nee
Opmerking	<p>Monstername muren</p> <p>In de woning werd er op de muren asbest verdacht pleisterwerk aangetroffen ,</p> <p>Daarom is er staal genomen volgen het inspectie protocol in :</p> <p>traphal</p> <p>keuken (natte ruimte)</p> <p>Persoonlijke ruimte</p> <p>stookplaats</p> <p>Bepaalde ruimtes waren niet voorzien van asbest verdacht pleisterwerk , het constructieplan zal</p> <p>duidelijkheid bieden (niet gemarkeerd) .</p>
