Asbestinventarisatetest

de Smet de Naeyerlaan 30/0201, 8420 De Haan

Attestnummer : 20240713-000106.000

Uitgegeven op : 13.07.2024

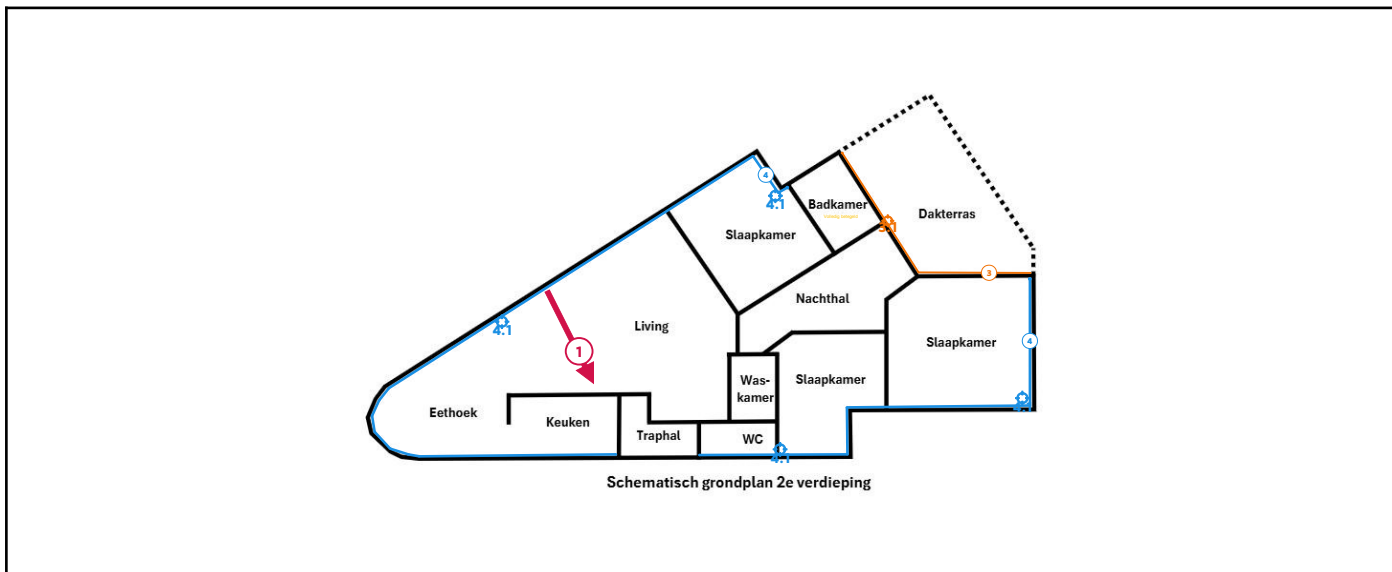
Plan 1.1: Schematisch grondplan 2e verdieping

Beschrijving	Type	Actie
1. appartement - living: koord deur haardvuur	Asbestmateriaal	Dringend verwijderen
3. appartement 02.01 - gevels dakterras: leien	Asbestmateriaal	Verwijderen
3.1 Code: 24-118629 - ASB002-30	Puntmonster	-
4. appartement 02.01 - verspreid: pleisterwerk muren	Geen asbest	-
4.1 Code: 24-118630 - ASB003-30	Mengmonster	-

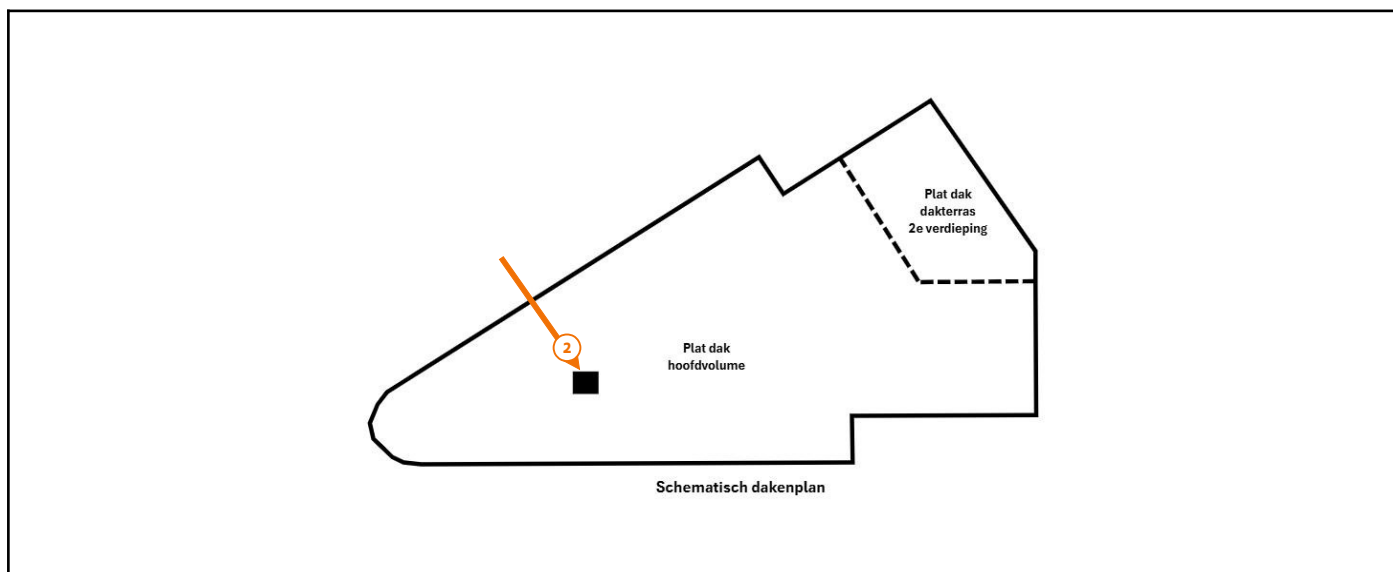
Plan 1.2: Gemene delen schematisch dakenplan

Beschrijving	Type	Actie
2. appartement 02.01 - rookgasafvoer	Asbestmateriaal	Verwijderen

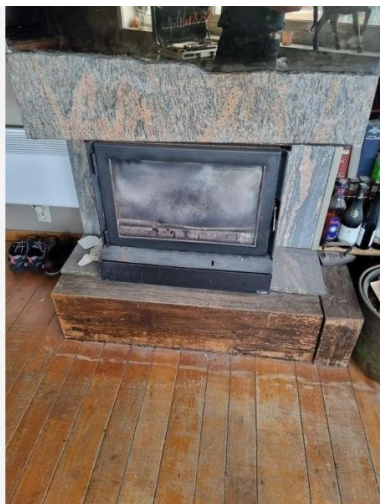
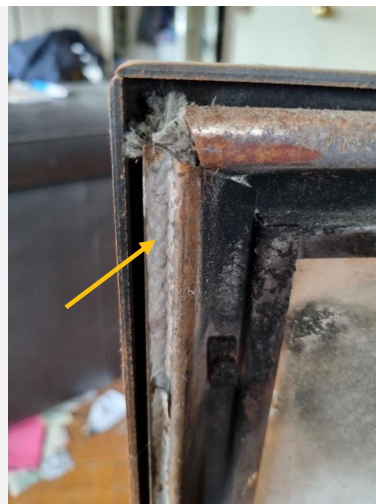
Eindbeoordeling materiaalrisico	Hoog materiaalrisico en/of hoge kans op vezelvrijgave
---------------------------------	---

Gebondenheid	Categorie 3: niet-hechtgebonden met weinig of geen matrix
Asbestsoort (vezeltype)	Alleen chrysotiel
Asbestconcentratie	Hoog ($\geq 50\%$)
Afschermingsgraad van het gehele materiaal	Geheel of deels (ook) vrij aan binnenluchtstromen
Toestand van het materiaal	Licht beschadigd, licht verweerd. Intact materiaal type Pical – asbestboard of categorie III 'gebondenheid'

Beschrijving	appartement - living: koord deur haardvuur
Omgeving	Binnen
Primaire drager	Ruimteverwarming
Asbestmateriaal	Koord, lint, band, strip
Bindmiddel van asbestmateriaal	Weinig of geen bindmiddel (textiel, bevlokkings, ...)
Gebondenheid op basis van bindmiddel	Niet-hechtgebonden
Hoeveelheid (lengte - omtrek - aantal)	<ul style="list-style-type: none">• 2,50 m - 3,00 cm - 1 stuk
Totale oppervlakte	0,075 m ²
Eenvoudig bereikbaar	Ja
Bevestigingswijze	<ul style="list-style-type: none">• Geklemd• Verlijmd, ingegoten, versmeerd
Identificatiemethode	Vaststelling zonder monstername
Destructieve handeling voor identificatie	Nee

Dringend verwijderen

- Verwijder dit asbestmateriaal zo snel mogelijk. Volg de toestand goed op.

- Eenvoudige handelingen: mag via doe-het-zelf of door werknemer(s) met opleidingsattest eenvoudige handelingen
Ondanks het losgebonden karakter van de toepassing kan deze omwille van de kleinschaligheid worden verwijderd onder de methode van de eenvoudige handelingen met bijkomende maatregelen. Voorafgaand aan de verwijdering dient de toepassing gefixeerd te worden om vezelverspreiding te vermijden. Tijdens de verwijdering dienen de standaard PBM's werken met asbest (rubber laarzen/schoenen, wegwerpoverall (type tyvek), handschoenen, ademhalingsbescherming (minstens FFP3 masker), veiligheidsbril,) strikt en correct toegepast te worden. De toepassing dient in dubbele, gesloten en gelabelde verpakking afgevoerd te worden. Tijdens de verwijdering mogen geen onbevoegde personen en kinderen in de ruimte aanwezig te zijn. Indien de kachel in zijn geheel wordt verwijderd dient dit met gesloten kacheldeur te gebeuren om vezelverspreiding te vermijden. De verwijdering is uit te voeren overeenkomstig de bepalingen zoals opgenomen in de Codex voor het Welzijn op het Werk – boek VI – titel 3 "Asbest".

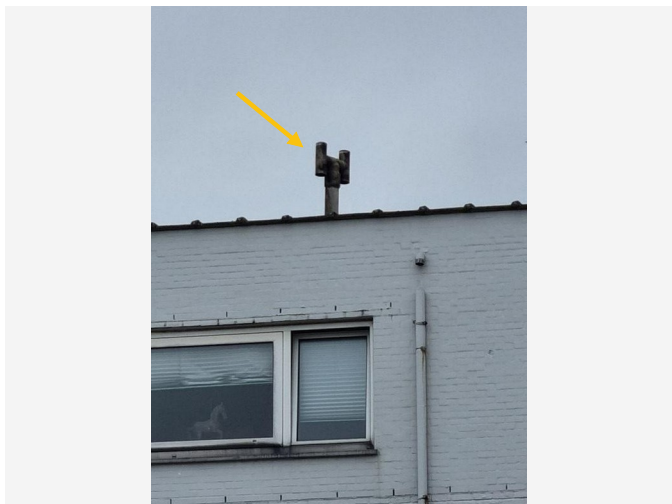
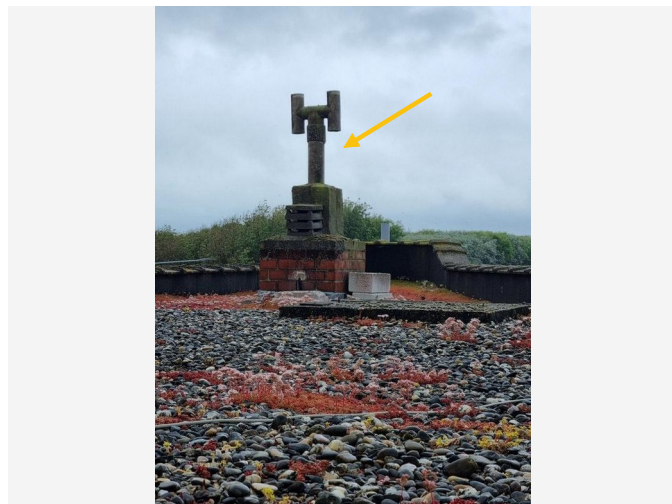
Eindbeoordeling materiaalrisico	Verhoogd materiaalrisico en/of verhoogde kans op vezelvrijgave
---------------------------------	--

Gebondenheid	Categorie 1: hechtgebonden in oorsprong
Asbestsoort (vezeltype)	Crocidoliet aanwezig
Asbestconcentratie	Laag (< 50%)
Afschermingsgraad van het gehele materiaal	Geheel of deels vrij aan de buitenlucht
Toestand van het materiaal	Matig beschadigd, matig verweerd

Beschrijving	appartement 02.01 - rookgasafvoer
Omgeving	Buiten
Primaire drager	Gemetste schouw
Asbestmateriaal	Rookgaskanaal
Bindmiddel van asbestmateriaal	Cement
Gebondenheid op basis van bindmiddel	Hecht
Hoeveelheid (lengte - omtrek - dikte - aantal)	<ul style="list-style-type: none">• 1,50 m - 45,00 cm - 1,00 cm - 1 stuk
Totaal volume	0,007 m ³
Eenvoudig bereikbaar	Ja
Bevestigingswijze	<ul style="list-style-type: none">• Geklemd• Verlijmd, ingegoten, versmeerd
Identificatiemethode	Vaststelling zonder monsternamen
Destructieve handeling voor identificatie	Nee

Verwijderen

- Zorg voor een veilig beheer. Vermijd het beschadigen van het asbestmateriaal. Controleer de toestand jaarlijks op wijzigingen.
- Verwijder dit asbestmateriaal zo snel mogelijk. Volg de toestand goed op.

- Eenvoudige handelingen: mag via doe-het-zelf of door werknemer(s) met opleidingsattest eenvoudige handelingen
De verwijdering is uit te voeren overeenkomstig de bepalingen zoals opgenomen in de Codex voor het Welzijn op het Werk – boek VI – titel 3 “Asbest”.
- Eenvoudige handelingen: enkel door erkend asbestverwijderaar
De verwijdering is uit te voeren overeenkomstig de bepalingen zoals opgenomen in de Codex voor het Welzijn op het Werk – boek VI – titel 3 “Asbest”.

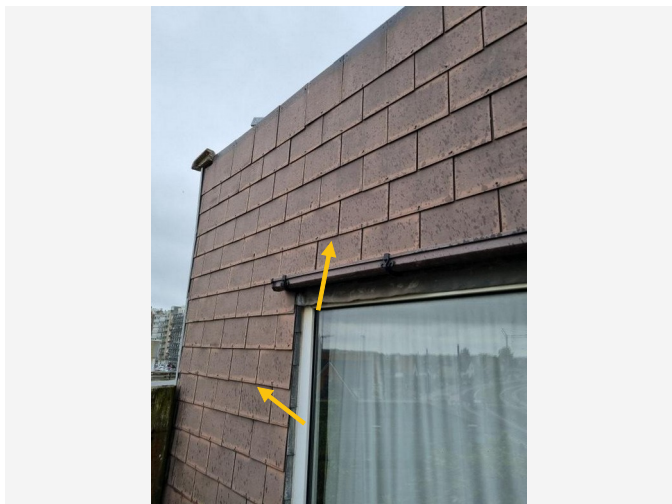
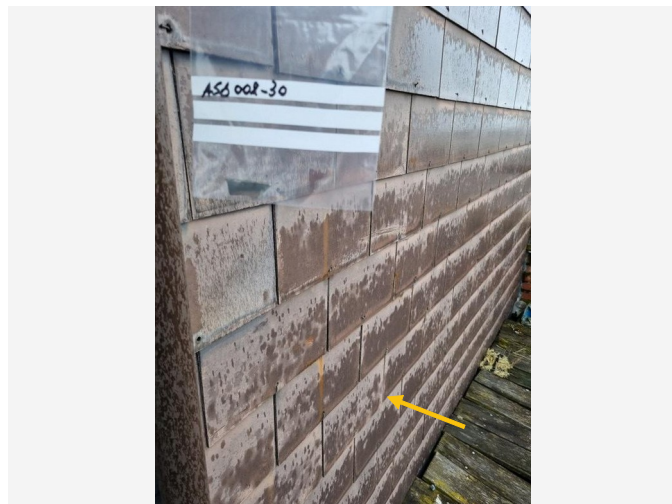
Eindbeoordeling materiaalrisico	Laag materiaalrisico en/of verlaagde kans op vezelvrijgave
---------------------------------	--

Gebondenheid	Categorie 1: hechtgebonden in oorsprong
Asbestsoort (vezeltype)	Alleen chrysotiel
Asbestconcentratie	Laag (< 50%)
Afschermingsgraad van het gehele materiaal	Geheel of deels vrij aan de buitenlucht
Toestand van het materiaal	Licht beschadigd, licht verweerd. Intact materiaal type Pical – asbestboard of categorie III 'gebondenheid'

#	Type	Referentie	Resultaat
3.1	Puntmonster	24-118629 - ASB002-30	Chrysotiel

Beschrijving	appartement 02.01 - gevels dakterras: leien
Omgeving	Buiten
Primaire drager	Wand buitenschil
Asbestmateriaal	Dak- en gevelbekleding - Lei, shingle
Bindmiddel van asbestmateriaal	Cement
Gebondenheid op basis van bindmiddel	Hecht
Hoeveelheid (oppervlakte - aantal)	<ul style="list-style-type: none">• 12,00 m² - 1 stuk
Totale oppervlakte	12,00 m ²
Eenvoudig bereikbaar	Ja
Bevestigingswijze	<ul style="list-style-type: none">• Genageld, geniet
Identificatiemethode	Vaststelling met monsternamen
Destructieve handeling voor identificatie	Nee

Verwijderen

- Zorg voor een veilig beheer. Vermijd het beschadigen van het asbestmateriaal. Controleer de toestand jaarlijks op wijzigingen.
- Verwijder dit asbestmateriaal zo snel mogelijk. Volg de toestand goed op.

- Eenvoudige handelingen: mag via doe-het-zelf of door werknemer(s) met opleidingsattest eenvoudige handelingen
De verwijdering is uit te voeren overeenkomstig de bepalingen zoals opgenomen in de Codex voor het Welzijn op het Werk – boek VI – titel 3 “Asbest”.
- Eenvoudige handelingen: enkel door erkend asbestverwijderaar
De verwijdering is uit te voeren overeenkomstig de bepalingen zoals opgenomen in de Codex voor het Welzijn op het Werk – boek VI – titel 3 “Asbest”.

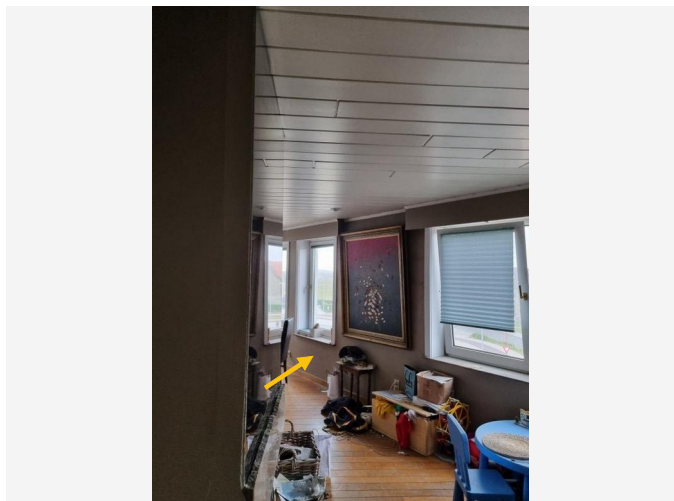
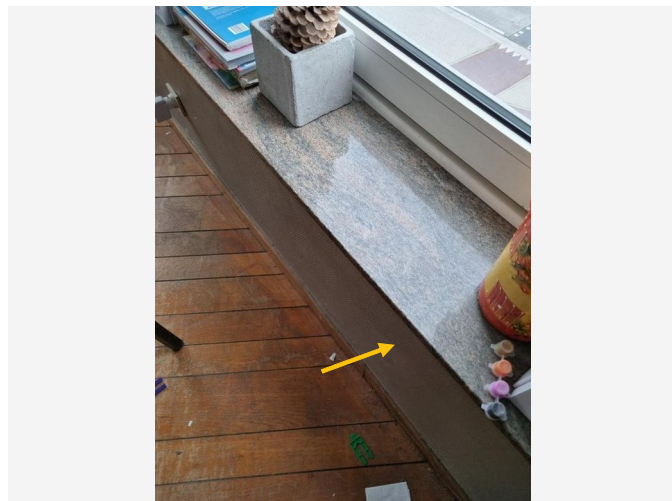
Fiche 4: appartement 02.01 – verspreid: pleisterwerk muren

Geen asbest

#	Type	Referentie	Resultaat
4.1	Mengmonster	24-118630 - ASB003-30	Geen asbest

Beschrijving	appartement 02.01 - verspreid: pleisterwerk muren
Omgeving	Binnen
Primaire drager	Binnenwand
Bindmiddel van materiaal	Gips - kalk
Gebondenheid op basis van bindmiddel	Niet-hechtgebonden
Hoeveelheid (oppervlakte - dikte - aantal)	• 75,00 m ² - 1,50 cm - 1 stuk
Totaal volume	1,125 m ³
Identificatiemethode	Vaststelling met monsternamen
Destructieve handeling voor identificatie	Nee
Opmerking	Het pleisterwerk komt alleen voor ter hoogte van het binnenspouwblad. De wanden tussen de verschillende kamers en ruimten betreffen wanden in gipskarton en zijn niet als asbestverdacht ingedeeld.
