# Asbestinventarisatetest

Hullekensstraat 40, 9831 Sint-Martens-Latem

Attestnummer : 20231115-000240.000

Uitgegeven op : 15.11.2023

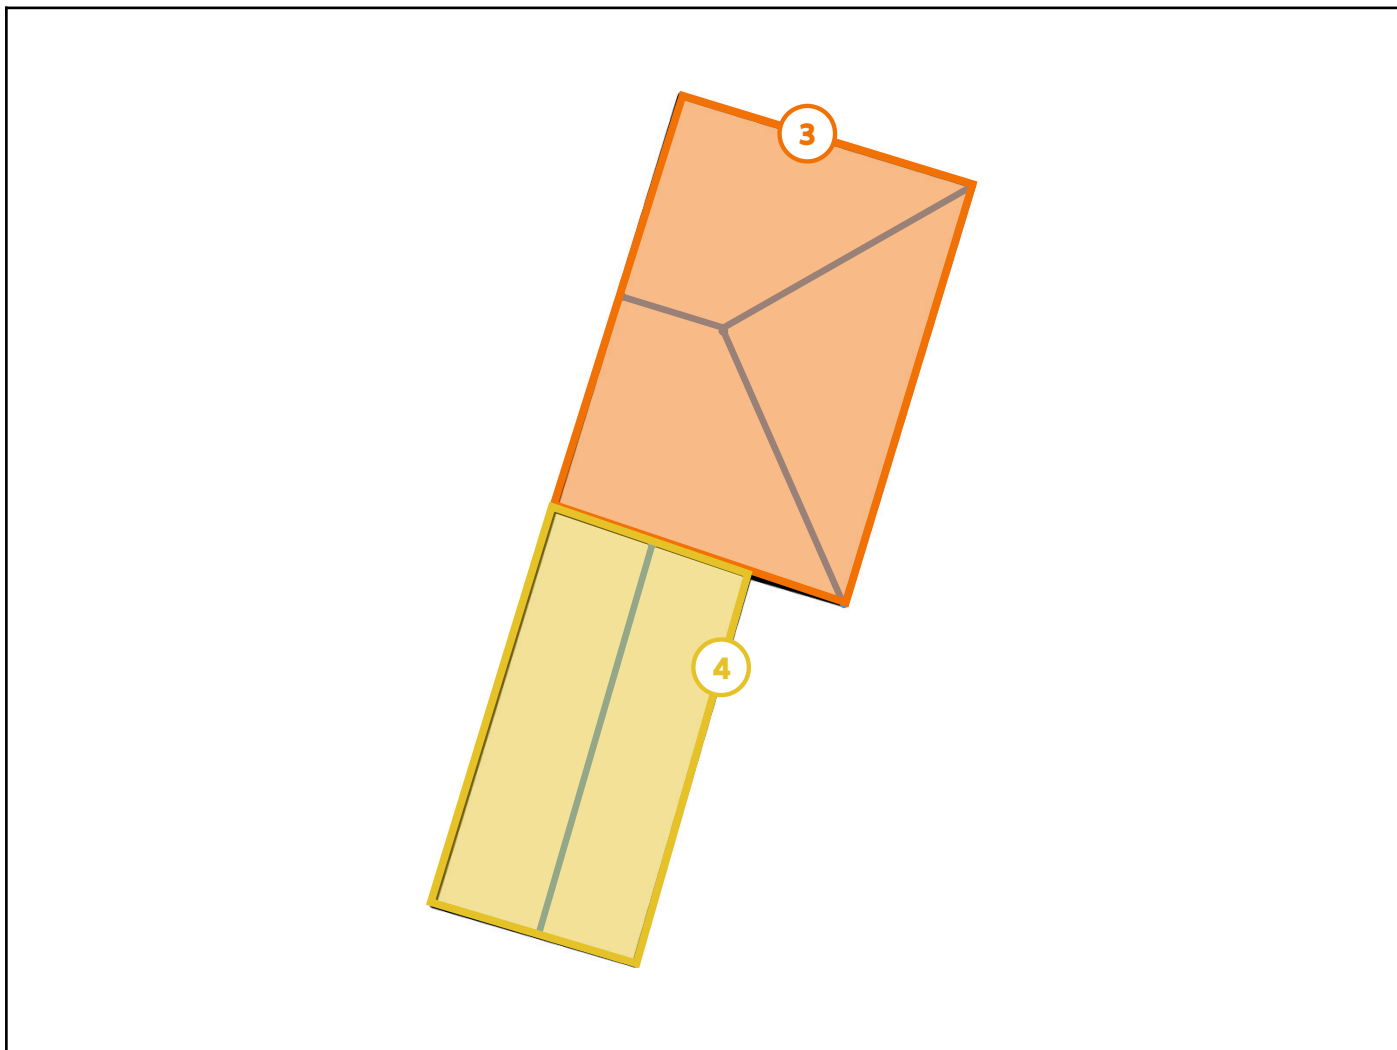
## Plan 1.3: Grondplan dak

Beschrijving	Type	Actie
3. Onderdak - type menuiserie grijs	Asbestmateriaal	Verwijderen
4. Onderdak - type menuiserie geel	Asbestmateriaal	Zorgvuldig beheren

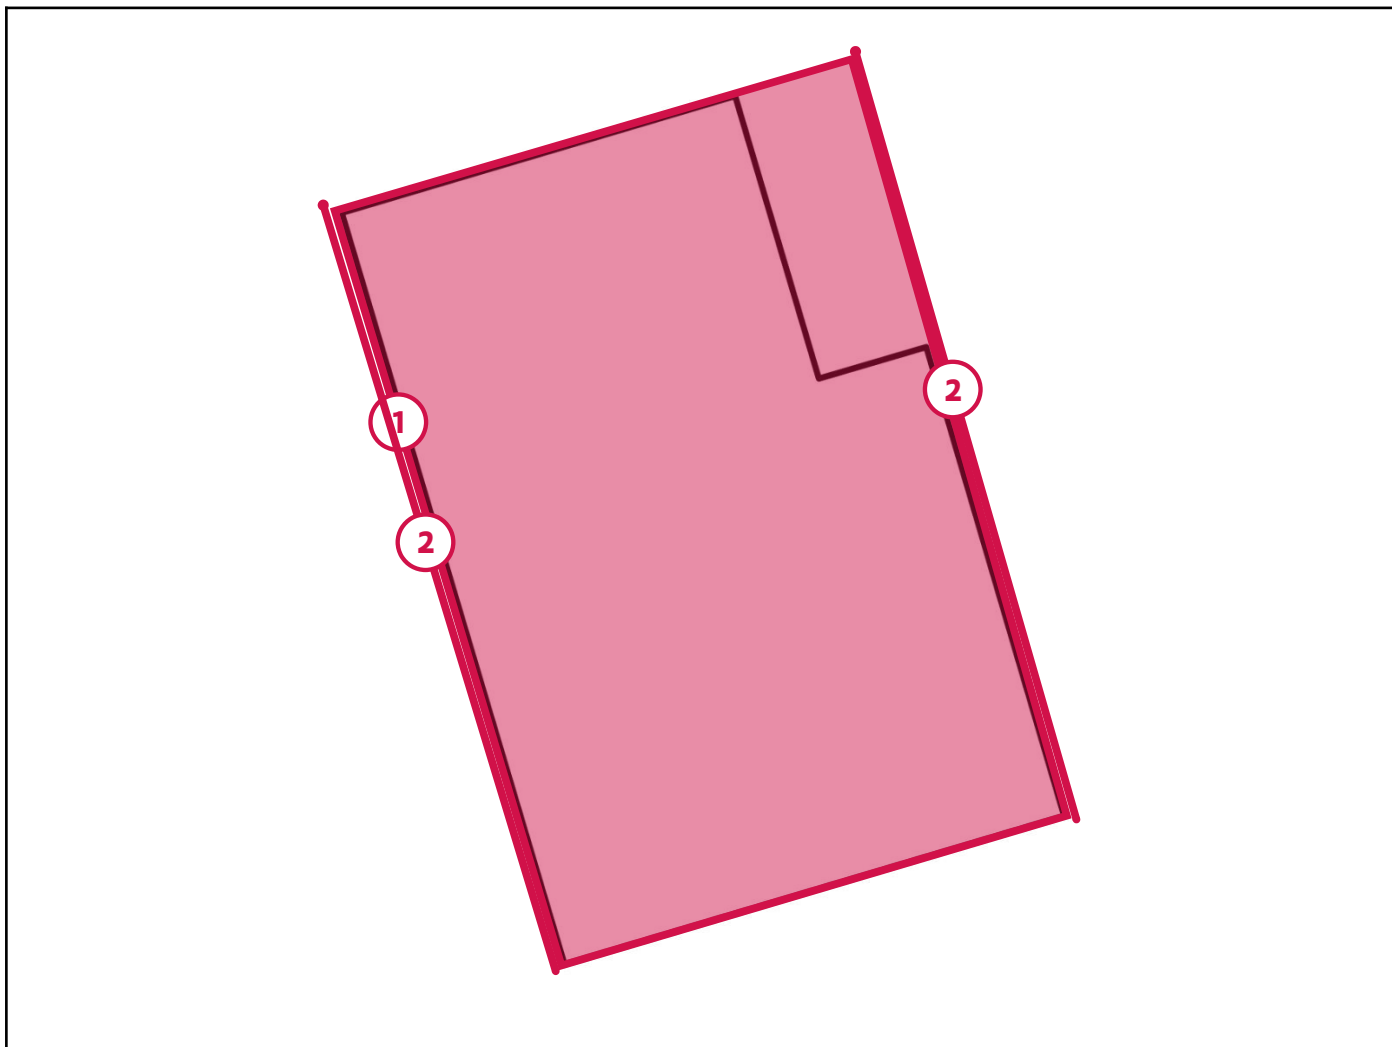
## Plan 2.1: Grondplan garage

Beschrijving	Type	Actie
1. Golfplaten - garage	Asbestmateriaal	Dringend verwijderen
2. Slibresidu dakgoot - golplaten AC	Asbestmateriaal	Dringend verwijderen

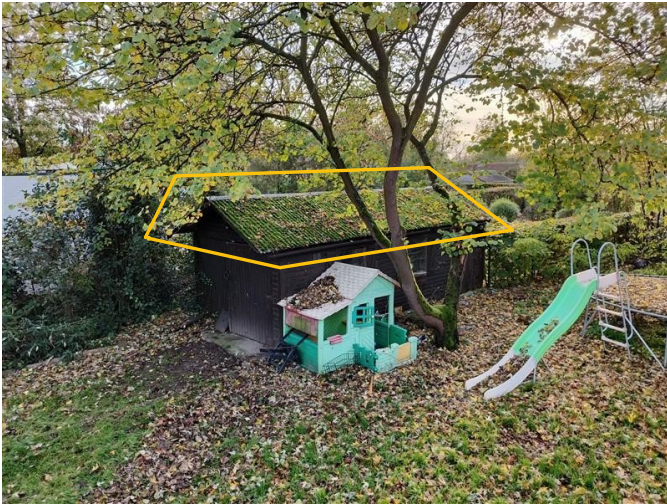
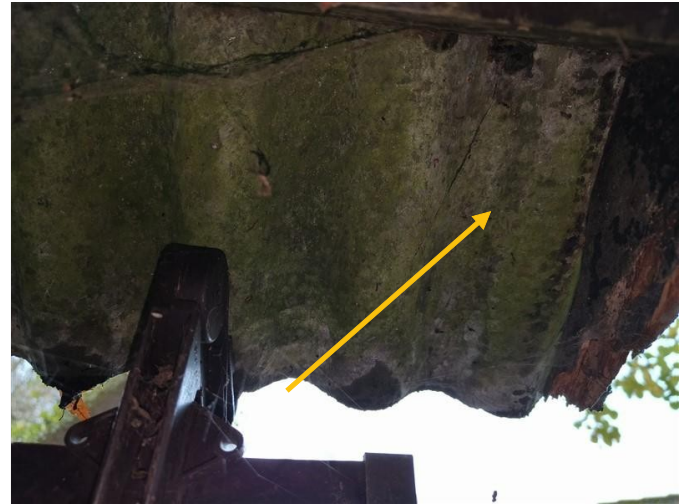
Eindbeoordeling materiaalrisico	Hoog materiaalrisico en/of hoge kans op vezelvrijgave
---------------------------------	---

Gebondenheid	Categorie 1: hechtgebonden in oorsprong
Asbestsoort (vezeltype)	Crocidoliet aanwezig
Asbestconcentratie	Laag (< 50%)
Afschermingsgraad van het gehele materiaal	Geheel of deels (ook) vrij aan de binnenlucht
Toestand van het materiaal	Matig beschadigd, matig verweerd

Beschrijving	Golfplaten - garage
Omgeving	Grenst aan binnen- en buitenlucht
Primaire drager	Schuin dak
Asbestmateriaal	Dak- en gevelbekleding - Golfplaat
Bindmiddel van asbestmateriaal	Cement
Gebondenheid op basis van bindmiddel	Hecht
Hoeveelheid (oppervlakte - aantal)	<ul style="list-style-type: none"> <li>45,00 m<sup>2</sup> - 1 stuk</li> </ul>
Totale oppervlakte	45,00 m <sup>2</sup>
Eenvoudig bereikbaar	Ja
Bevestigingswijze	<ul style="list-style-type: none"> <li>Geschroefd</li> <li>Genageld, geniet</li> </ul>

Het asbestmateriaal valt onder de mijlpaal van 2034.

**Dringend verwijderen**

- Verwijder dit asbestmateriaal zo snel mogelijk. Volg de toestand goed op.
- Hemelwater dat afspoelt van asbestcement daken of gevels kan asbestdeeltjes bevatten. Gebruik het enkel voor gesloten circuits (bv. spoelen toiletten). Reinig na het vervangen van het dak of de gevel de dakgoten en regenwaterput of -ton om asbesthoudend sediment of slib te verwijderen

- Eenvoudige handelingen: mag via doe-het-zelf of door werknemer(s) met opleidingsattest eenvoudige handelingen  
Mag via doe-het-zelf worden verwijderd als de toestand van het materiaal niet veranderd en er geen bijkomende vezelvrijgave is. Indien dit niet kan worden gegarandeerd is een erkend asbestverwijderaar verplicht en verantwoordelijk voor de correcte uitvoering.

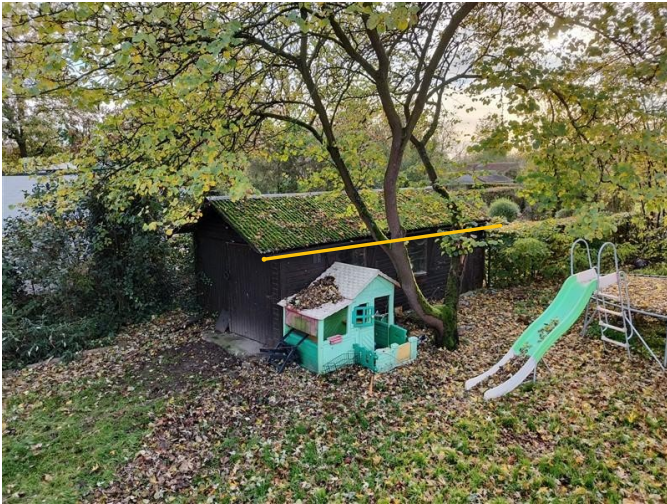
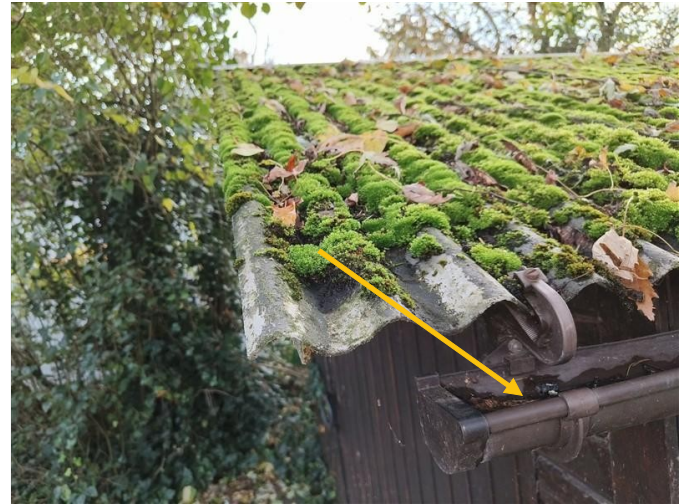
Eindbeoordeling materiaalrisico	Hoog materiaalrisico en/of hoge kans op vezelvrijgave
---------------------------------	---

Gebondenheid	Categorie 3: niet-hechtgebonden met weinig of geen matrix
Asbestsoort (vezeltype)	Crocidoliet aanwezig
Asbestconcentratie	Hoog ( $\geq 50\%$ )
Afschermingsgraad van het gehele materiaal	Geheel of deels vrij aan de buitenlucht
Toestand van het materiaal	Zwaar beschadigd, zwaar verweerd

Beschrijving	Slibresidu dakgoot - golplaten AC
Omgeving	Buiten
Primaire drager	Schuin dak
Asbestmateriaal	Slibresidu
Bindmiddel van asbestmateriaal	Weinig of geen bindmiddel (textiel, bevloeking, ...)
Gebondenheid op basis van bindmiddel	Niet-hechtgebonden
Hoeveelheid (gewicht - aantal)	<ul style="list-style-type: none"><li>20,00 kg - 1 stuk</li></ul>
Totaal gewicht	20,00 kg
Eenvoudig bereikbaar	Ja
Bevestigingswijze	<ul style="list-style-type: none"><li>Los (al dan niet bedekt)</li></ul>

Het asbestmateriaal valt onder de mijlpaal van 2034.

**Dringend verwijderen**

- Verwijder dit asbestmateriaal zo snel mogelijk. Volg de toestand goed op.
- Hemelwater dat afspoelt van asbestcement daken of gevels kan asbestdeeltjes bevatten. Gebruik het enkel voor gesloten circuits (bv. spoelen toiletten). Reinig na het vervangen van het dak of de gevel de dakgoten en regenwaterput of -ton om asbesthoudend sediment of slib te verwijderen

- Eenvoudige handelingen: mag via doe-het-zelf of door werknemer(s) met opleidingsattest eenvoudige handelingen  
Mag via doe-het-zelf worden verwijderd als de toestand van het materiaal niet veranderd en er geen bijkomende vezelvrijgave is. Indien dit niet kan worden gegarandeerd is een erkend asbestverwijderaar verplicht en verantwoordelijk voor de correcte uitvoering.

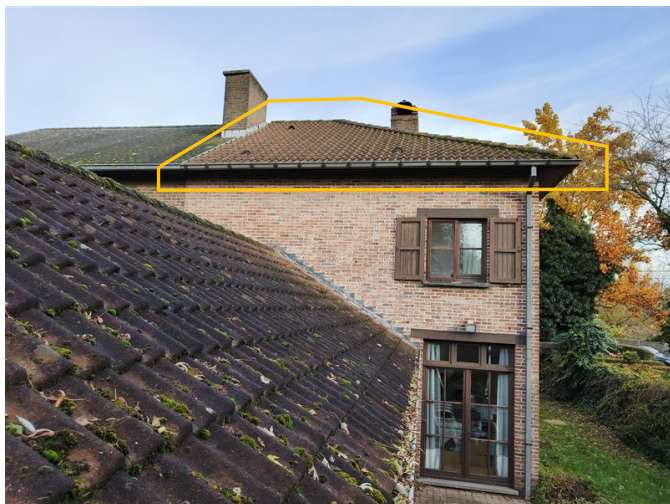
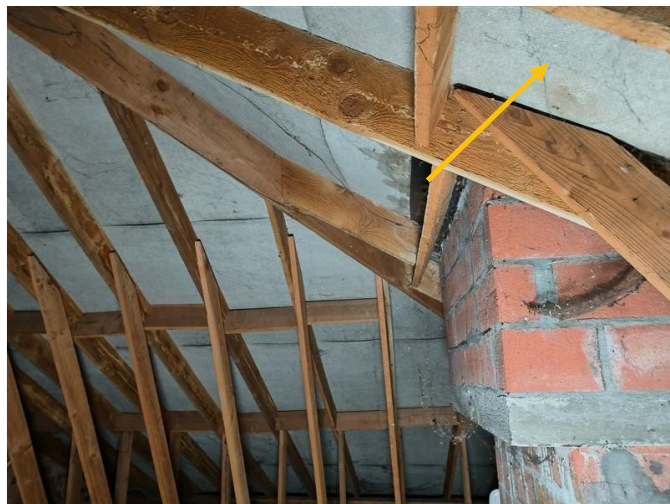
Eindbeoordeling materiaalrisico	Verhoogd materiaalrisico en/of verhoogde kans op vezelvrijgave
---------------------------------	--

Gebondenheid	Categorie 1: hechtgebonden in oorsprong
Asbestsoort (vezeltype)	Crocidoliet aanwezig
Asbestconcentratie	Laag (< 50%)
Afschermingsgraad van het gehele materiaal	Geheel of deels vrij aan de buitenlucht
Toestand van het materiaal	Matig beschadigd, matig verweerd

Beschrijving	Onderdak - type menuiserie grijs
Omgeving	Buiten
Primaire drager	Schuin dak
Asbestmateriaal	Plaat, paneel, tablet - Type Menuiserie
Bindmiddel van asbestmateriaal	Cement
Gebondenheid op basis van bindmiddel	Hecht
Hoeveelheid (oppervlakte - dikte - aantal)	• 105,00 m <sup>2</sup> - 0,50 cm - 1 stuk
Totaal volume	0,525 m <sup>3</sup>
Eenvoudig bereikbaar	Ja
Bevestigingswijze	<ul style="list-style-type: none"><li>• Geschroefd</li><li>• Genageld, geniet</li></ul>

Het asbestmateriaal valt onder de mijlpaal van 2040.

Verwijderen

- Zorg voor een veilig beheer en verwijder dit asbestmateriaal wanneer het bij werken eenvoudig bereikbaar wordt. Controleer de toestand jaarlijks op wijzigingen.

- Eenvoudige handelingen: mag via doe-het-zelf of door werknemer(s) met opleidingsattest eenvoudige handelingen  
Mag via doe-het-zelf worden verwijderd als de toestand van het materiaal niet veranderd en er geen bijkomende vezelvrijgave is. Indien dit niet kan worden gegarandeerd is een erkend asbestverwijderaar verplicht en verantwoordelijk voor de correcte uitvoering.

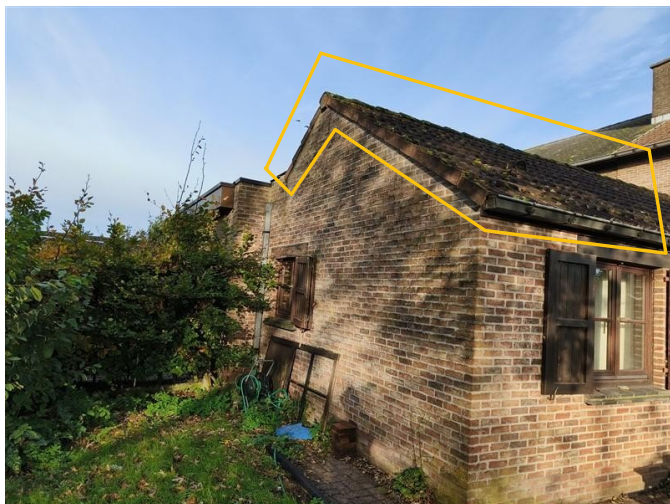
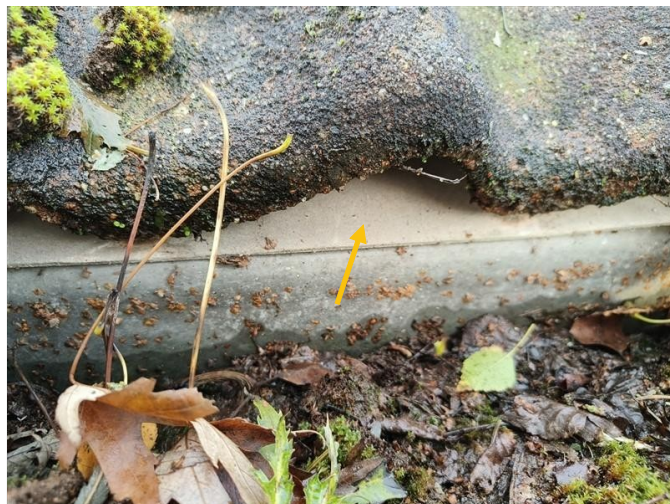
Eindbeoordeling materiaalrisico	Laag materiaalrisico en/of verlaagde kans op vezelvrijgave
---------------------------------	--

Gebondenheid	Categorie 1: hechtgebonden in oorsprong
Asbestsoort (vezeltype)	Crocidoliet aanwezig
Asbestconcentratie	Laag (< 50%)
Afschermingsgraad van het gehele materiaal	Geheel of deels vrij aan de buitenlucht
Toestand van het materiaal	Licht beschadigd, licht verweerd. Intact materiaal type Pical – asbestboard of categorie III 'gebondenheid'

Beschrijving	Onderdak - type menuiserie geel
Omgeving	Buiten
Primaire drager	Schuin dak
Asbestmateriaal	Plaat, paneel, tablet - Type Menuiserie
Bindmiddel van asbestmateriaal	Cement
Gebondenheid op basis van bindmiddel	Hecht
Hoeveelheid (oppervlakte - dikte - aantal)	• 66,00 m <sup>2</sup> - 0,50 cm - 1 stuk
Totaal volume	0,33 m <sup>3</sup>
Eenvoudig bereikbaar	Ja
Bevestigingswijze	<ul style="list-style-type: none"><li>• Geschroefd</li><li>• Genageld, geniet</li></ul>

Het asbestmateriaal valt onder de mijlpaal van 2040.

Zorgvuldig beheren

- Zorg voor een veilig beheer en verwijder dit asbestmateriaal wanneer het bij werken eenvoudig bereikbaar wordt. Controleer de toestand jaarlijks op wijzigingen.

- Eenvoudige handelingen: mag via doe-het-zelf of door werknemer(s) met opleidingsattest eenvoudige handelingen  
Mag via doe-het-zelf worden verwijderd als de toestand van het materiaal niet veranderd en er geen bijkomende vezelvrijgave is. Indien dit niet kan worden gegarandeerd is een erkend asbestverwijderaar verplicht en verantwoordelijk voor de correcte uitvoering.

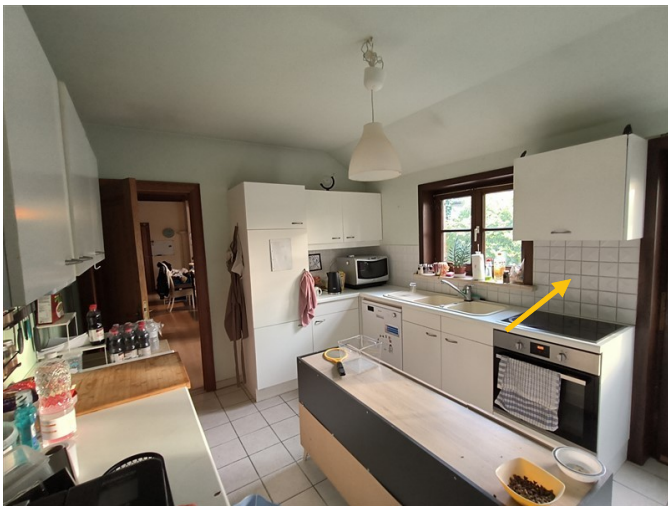
De lijm onder de vloer- en wandtegels (aanwezig in verschillende ruimtes) zijn niet geïnspecteerd wegens de goede staat en vallen buiten de scope van een niet-destructief onderzoek. Bij verbouwingen aan de woningen dienen monsternames uitgevoerd te worden om de aanwezigheid van asbest te kunnen uitsluiten.

Identificatiemethode	Mogelijkheid tot aanwezigheid asbest
Primaire drager	Binnenwand
(Asbest)materiaal	In-situ afwerkingslagen - Lijm laag
Bindmiddel	Cement
Gebondenheid bindmiddel	Hecht

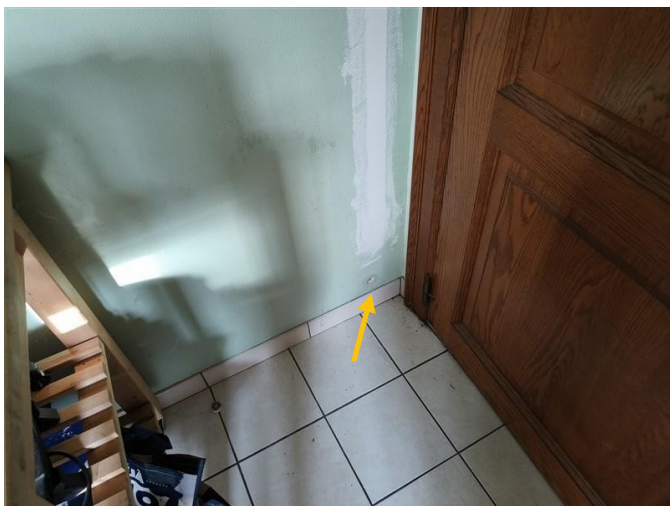
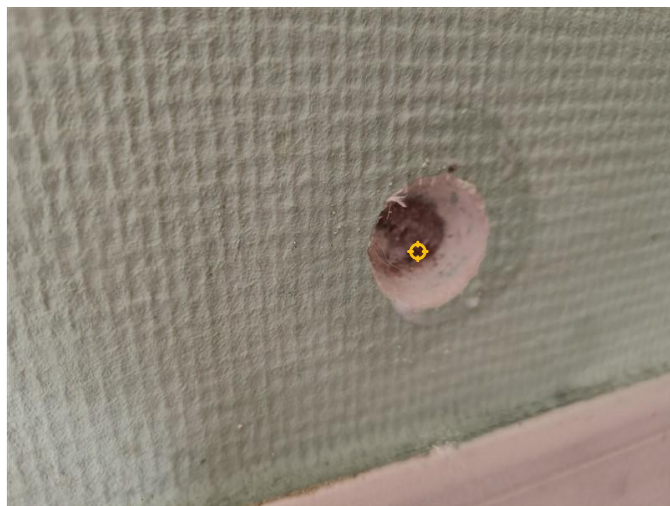
## Fiche 6: Kalkpleisterwerk - wand

Geen asbest

#	Type	Referentie	Resultaat
6.1	Mengmonster	M1	Geen asbest

Beschrijving	Kalkpleisterwerk - wand
Omgeving	Binnen
Primaire drager	Binnenwand
