# Asbestinventarisatetest

Voetbalstraat 63, 9050 Gent

Attestnummer : 20241113-000178.000

Uitgegeven op : 13.11.2024

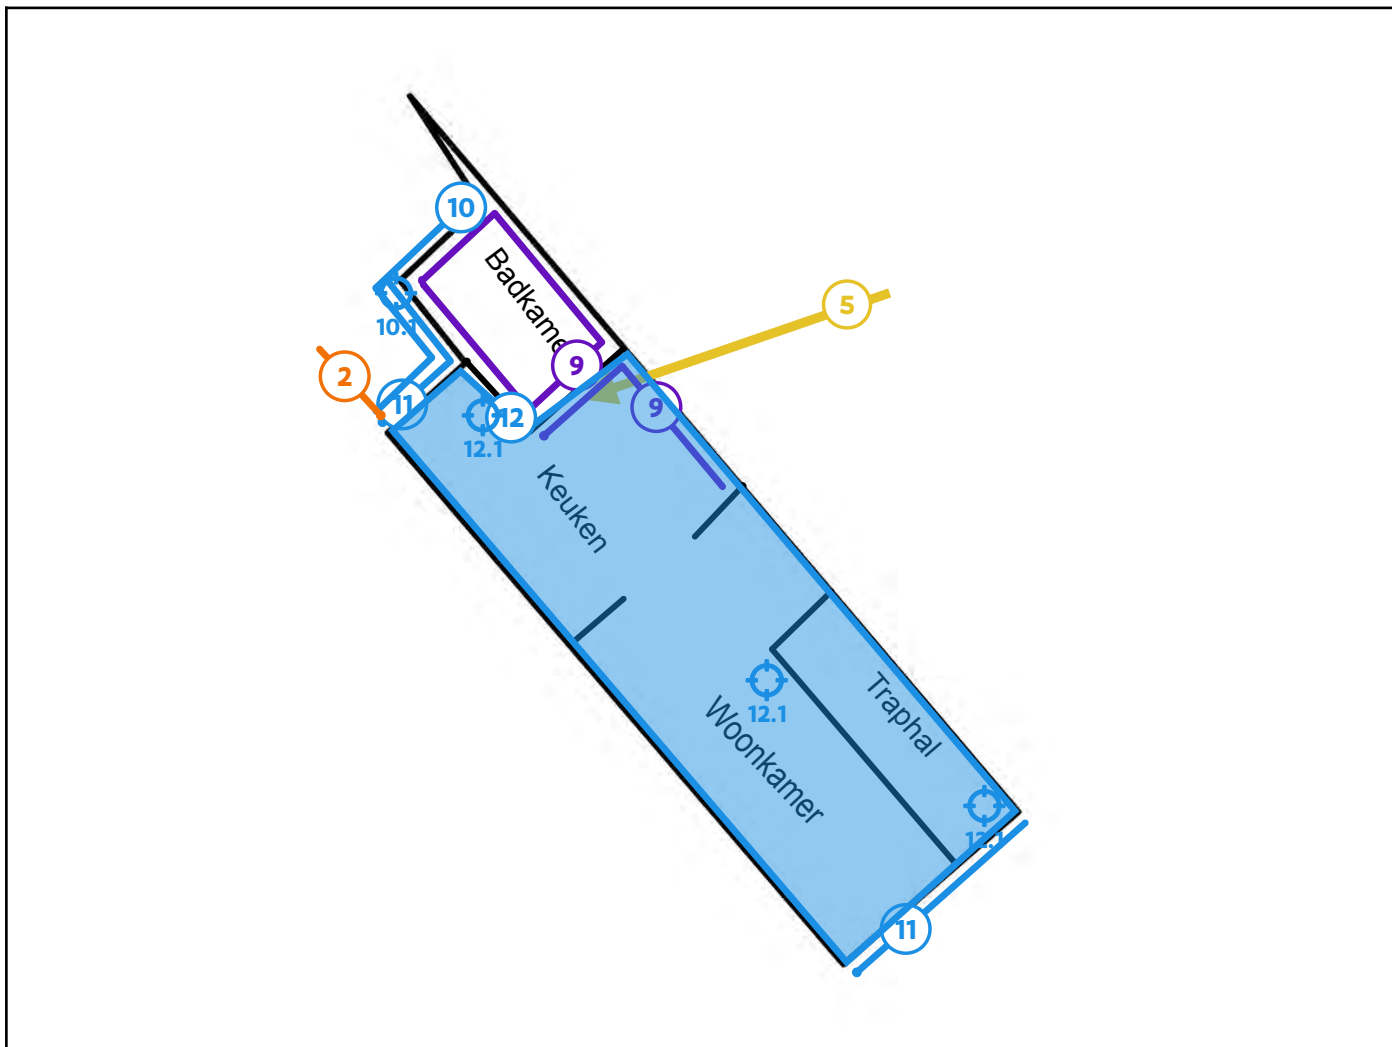
## Plan 1.2: Gelijkvloers plan

Beschrijving	Type	Actie
2. Deksteen - muur	Asbestmateriaal	Verwijderen
5. Ontdreuningsplaat - spoelbak	Asbestmateriaal	Zorgvuldig beheren
9. Vloer- en wandtegels - tegellijm	Advies	-
10. Crepi Achtergevel	Geen asbest	-
10.1 Code: M3	Puntmonster	-
11. Mastiek - buitenschrijnwerk	Geen asbest	-
12. Kalkpleisterwerk - wanden	Geen asbest	-

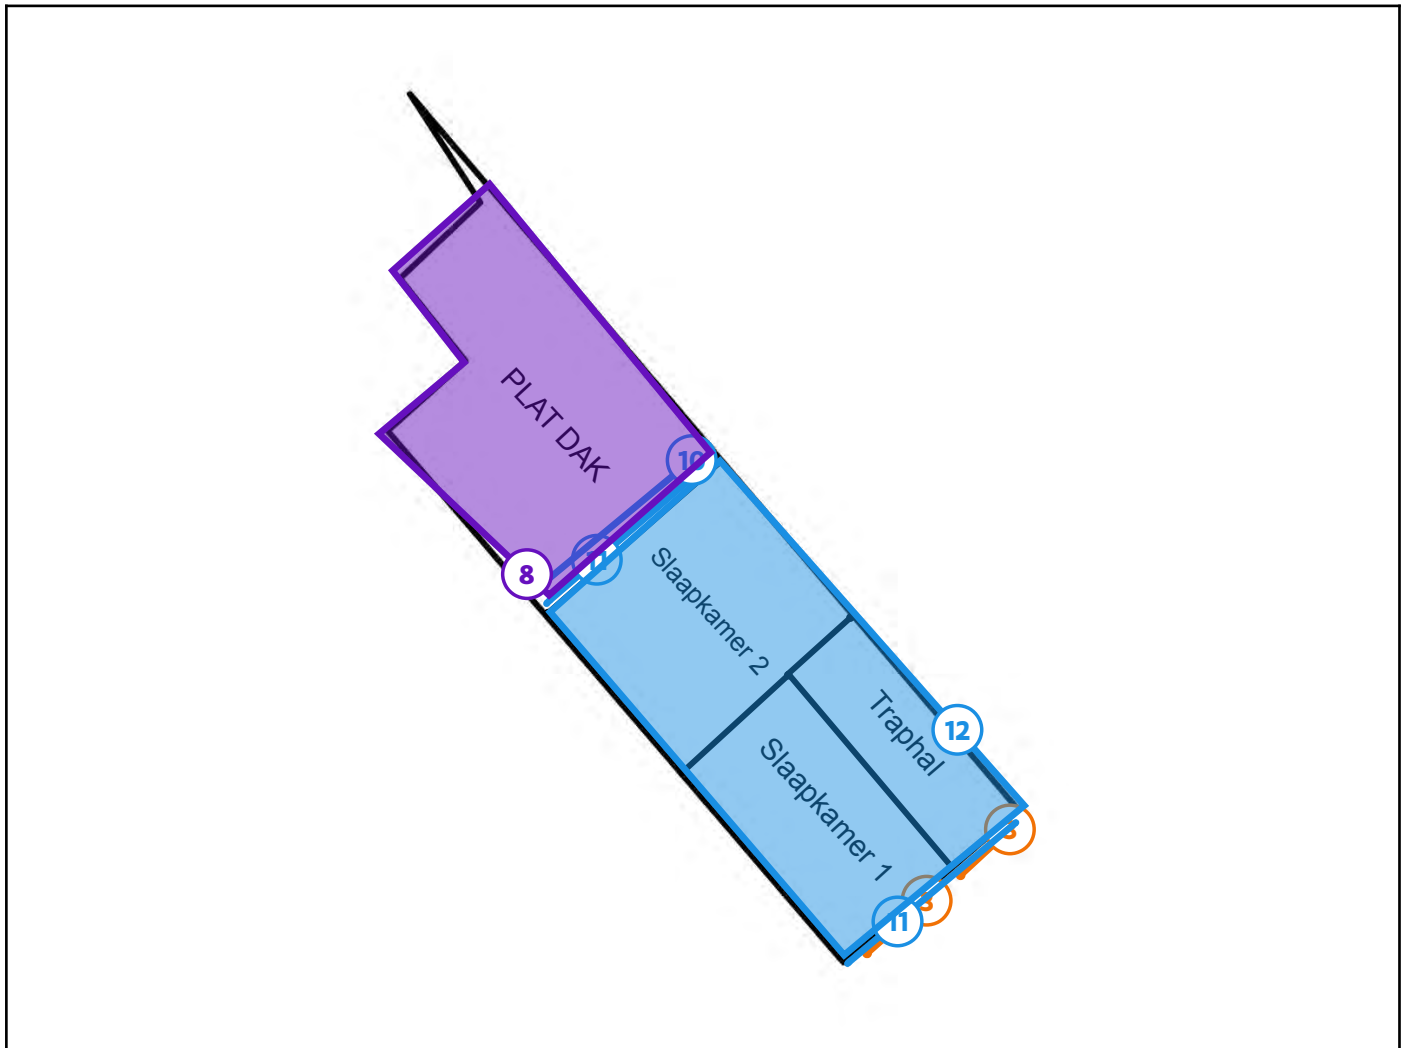
## Plan 1.3: Verdieping 1 plan

Beschrijving	Type	Actie
3. Vensterbank - asbestcement	Asbestmateriaal	<a href="#">Verwijderen</a>
8. Plat dak - zink	Advies	-
10. Crepi Achtergevel	Geen asbest	-
11. Mastiek - buitenschrijnwerk	Geen asbest	-
12. Kalkpleisterwerk - wanden	Geen asbest	-

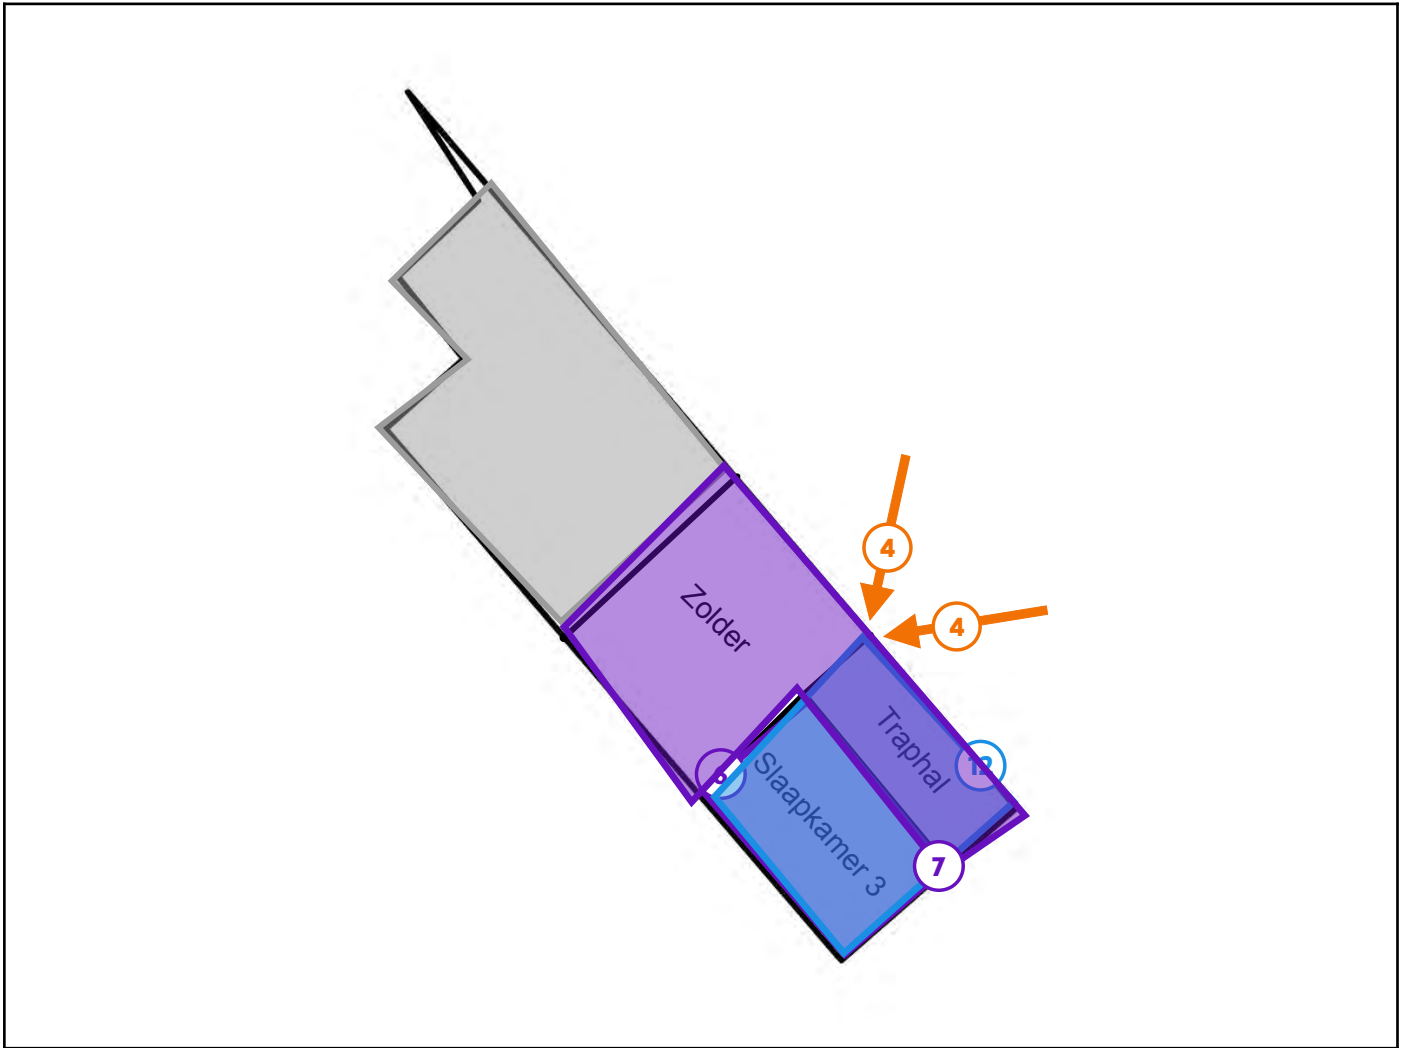
## Plan 1.4: Verdieping 2 plan

Beschrijving	Type	Actie
4. Rookgaskanaal - Asbestcement	Asbestmateriaal	<b>Verwijderen</b>
6. Plat dak - niet inspecteerbaar	Beperking	-
7. Geen onderdak aanwezig	Advies	-
12. Kalkpleisterwerk - wanden	Geen asbest	-

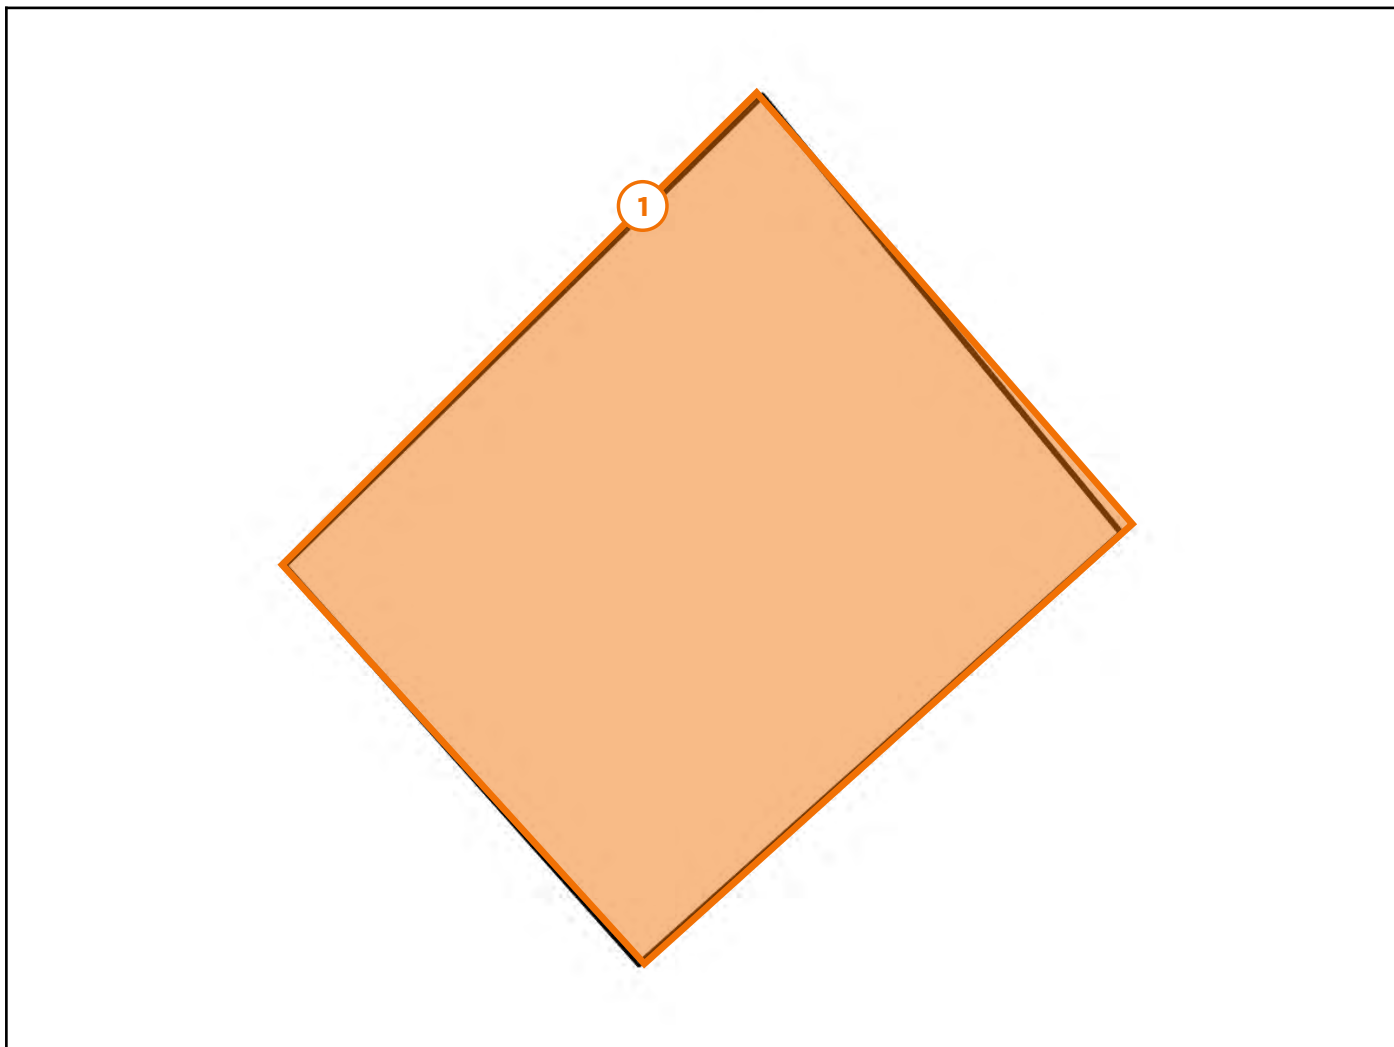
## Plan 2.1: Bijgebouw plan

Beschrijving	Type	Actie
1. Golfplaten - dak	Asbestmateriaal	<a href="#">Verwijderen</a>

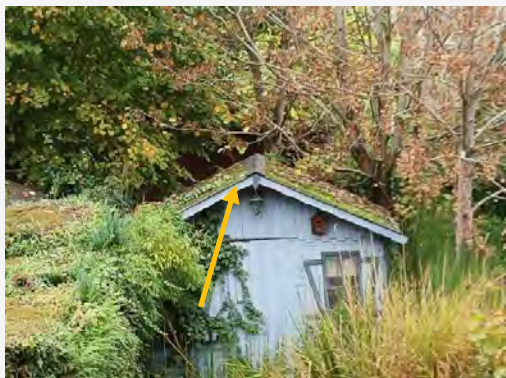
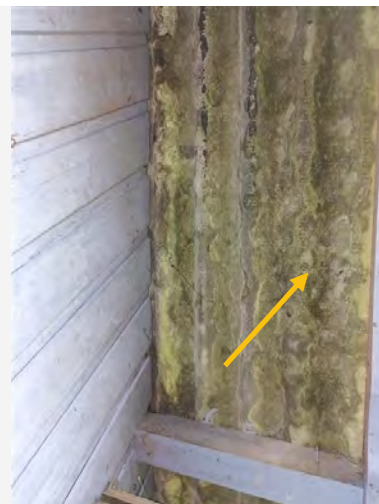
Eindbeoordeling materiaalrisico	Verhoogd materiaalrisico en/of verhoogde kans op vezelvrijgave
---------------------------------	--

Gebondenheid	Categorie 1: hechtgebonden in oorsprong
Asbestsoort (vezeltype)	Crocidoliet aanwezig
Asbestconcentratie	Laag (< 50%)
Afschermingsgraad van het gehele materiaal	Geheel of deels vrij aan de buitenlucht
Toestand van het materiaal	Matig beschadigd, matig verweerd

Beschrijving	Golfplaten - dak
Omgeving	Grenst aan binnen- en buitenlucht
Primaire drager	Plat dak
Asbestmateriaal	Dak- en gevelbekleding - Golfplaat
Bindmiddel van asbestmateriaal	Cement
Gebondenheid op basis van bindmiddel	Hecht
Hoeveelheid (oppervlakte - aantal)	<ul style="list-style-type: none"><li>• 6,00 m<sup>2</sup> - 1 stuk</li></ul>
Totale oppervlakte	6,00 m <sup>2</sup>
Eenvoudig bereikbaar	Ja
Bevestigingswijze	<ul style="list-style-type: none"><li>• Geschroefd</li><li>• Genageld, geniet</li></ul>
Identificatiemethode	Vaststelling zonder monsternamen
Destructieve handeling voor identificatie	Nee

Het asbestmateriaal valt onder de mijlpaal van 2034.

Verwijderen

- Hemelwater dat afspoelt van asbestcement daken of gevels kan asbestdeeltjes bevatten. Gebruik het enkel voor gesloten circuits (bv. spoelen toiletten). Reinig na het vervangen van het dak of de gevel de dakgoten en regenwaterput of -ton om asbesthoudend sediment of slib te verwijderen

- Eenvoudige handelingen: mag via doe-het-zelf of door werknemer(s) met opleidingsattest eenvoudige handelingen  
Mag via doe-het-zelf worden verwijderd als de toestand van het materiaal niet veranderd en er geen bijkomende vezelvrijgave is. Indien dit niet kan worden gegarandeerd is een erkend asbestverwijderaar verplicht en verantwoordelijk voor de correcte uitvoering.

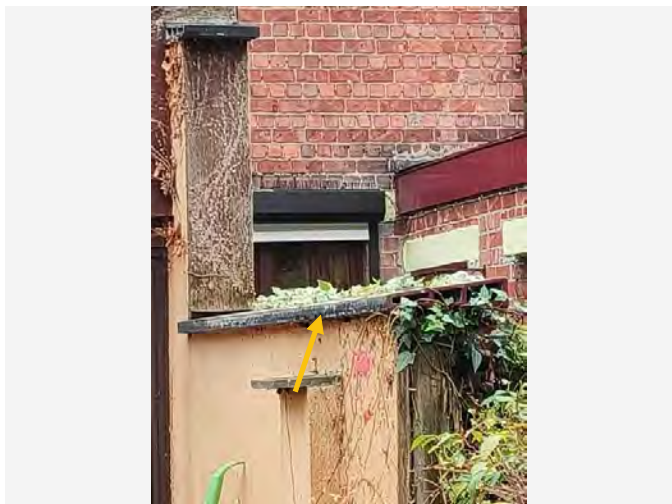
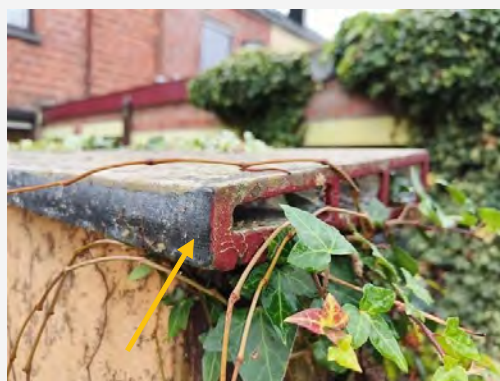
Eindbeoordeling materiaalrisico	Verhoogd materiaalrisico en/of verhoogde kans op vezelvrijgave
---------------------------------	--

Gebondenheid	Categorie 1: hechtgebonden in oorsprong
Asbestsoort (vezeltype)	Crocidoliet aanwezig
Asbestconcentratie	Laag (< 50%)
Afschermingsgraad van het gehele materiaal	Geheel of deels vrij aan de buitenlucht
Toestand van het materiaal	Matig beschadigd, matig verweerd

Beschrijving	Deksteen - muur
Omgeving	Buiten
Primaire drager	Wand vrijstaand (scheidingsmuur, ...)
Asbestmateriaal	Plaat, paneel, tablet - Hol
Bindmiddel van asbestmateriaal	Cement
Gebondenheid op basis van bindmiddel	Hecht
Hoeveelheid (oppervlakte - dikte - aantal)	• 2,00 m <sup>2</sup> - 5,00 cm - 1 stuk
Totaal volume	0,10 m <sup>3</sup>
Eenvoudig bereikbaar	Ja
Bevestigingswijze	• Verlijmd, ingegoten, versmeerd
Identificatiemethode	Vaststelling zonder monsternamen
Destructieve handeling voor identificatie	Nee

Het asbestmateriaal valt onder de mijlpaal van 2040.

Verwijderen

- Hemelwater dat afspoelt van asbestcement daken of gevels kan asbestdeeltjes bevatten. Gebruik het enkel voor gesloten circuits (bv. spoelen toiletten). Reinig na het vervangen van het dak of de gevel de dakgoten en regenwaterput of -ton om asbesthoudend sediment of slib te verwijderen
- Voer bijkomende staalname(s) uit.

- Eenvoudige handelingen: mag via doe-het-zelf of door werknemer(s) met opleidingsattest eenvoudige handelingen  
Mag via doe-het-zelf worden verwijderd als de toestand van het materiaal niet veranderd en er geen bijkomende vezelvrijgave is. Indien dit niet kan worden gegarandeerd is een erkend asbestverwijderaar verplicht en verantwoordelijk voor de correcte uitvoering.

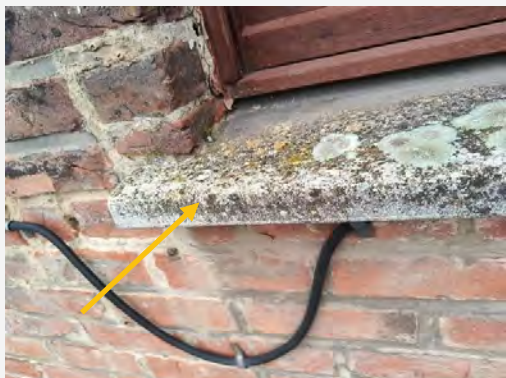
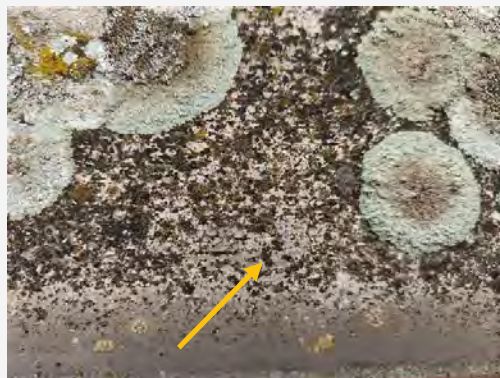
Eindbeoordeling materiaalrisico	Verhoogd materiaalrisico en/of verhoogde kans op vezelvrijgave
---------------------------------	--

Gebondenheid	Categorie 1: hechtgebonden in oorsprong
Asbestsoort (vezeltype)	Crocidoliet aanwezig
Asbestconcentratie	Laag (< 50%)
Afschermingsgraad van het gehele materiaal	Geheel of deels vrij aan de buitenlucht
Toestand van het materiaal	Matig beschadigd, matig verweerd

Beschrijving	Vensterbank - asbestcement
Omgeving	Buiten
Primaire drager	Wandopening verticaal (raam, deur, ...)
Asbestmateriaal	Plaat, paneel, tablet - Generiek
Bindmiddel van asbestmateriaal	Cement
Gebondenheid op basis van bindmiddel	Hecht
Hoeveelheid (oppervlakte - dikte - aantal)	• 5,00 m <sup>2</sup> - 5,00 cm - 1 stuk
Totaal volume	0,25 m <sup>3</sup>
Eenvoudig bereikbaar	Ja
Bevestigingswijze	• Verlijmd, ingegoten, versmeerd
Identificatiemethode	Vaststelling zonder monstername
Destructieve handeling voor identificatie	Nee
Opmerking	De hoeveelheid is een inschatting. De vensterbanken zijn aangeduid op de plannen.

Het asbestmateriaal valt onder de mijlpaal van 2040.

**Verwijderen**

- Zorg voor een veilig beheer. Vermijd het beschadigen van het asbestmateriaal. Controleer de toestand jaarlijks op wijzigingen.
- Voer bijkomende staalname(s) uit.

- Eenvoudige handelingen: mag via doe-het-zelf of door werknemer(s) met opleidingsattest eenvoudige handelingen  
Mag via doe-het-zelf worden verwijderd als de toestand van het materiaal niet veranderd en er geen bijkomende vezelvrijgave is. Indien dit niet kan worden gegarandeerd is een erkend asbestverwijderaar verplicht en verantwoordelijk voor de correcte uitvoering.

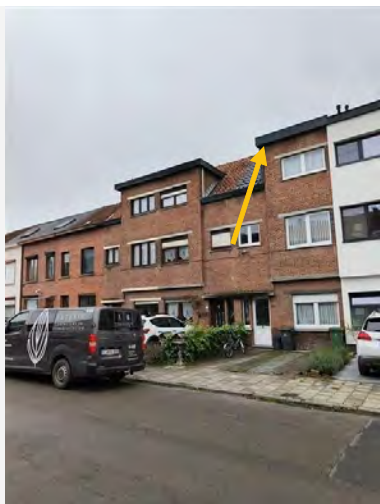
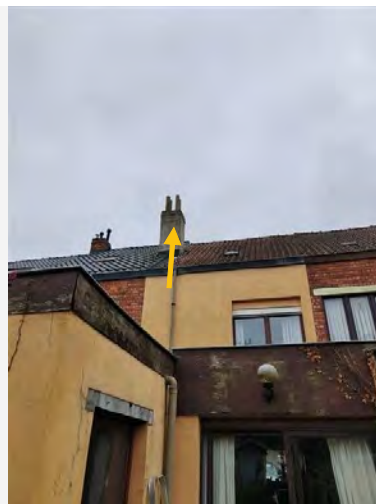
Eindbeoordeling materiaalrisico	Verhoogd materiaalrisico en/of verhoogde kans op vezelvrijgave
---------------------------------	--

Gebondenheid	Categorie 1: hechtgebonden in oorsprong
Asbestsoort (vezeltype)	Crocidoliet aanwezig
Asbestconcentratie	Laag (< 50%)
Afschermingsgraad van het gehele materiaal	Geheel of deels vrij aan de buitenlucht
Toestand van het materiaal	Matig beschadigd, matig verweerd

Beschrijving	Rookgaskanaal - Asbestcement
Omgeving	Buiten
Primaire drager	HVAC infrastructuur en uitrusting
Asbestmateriaal	Rookgaskanaal
Bindmiddel van asbestmateriaal	Cement
Gebondenheid op basis van bindmiddel	Hecht
Hoeveelheid (lengte - omtrek - dikte - aantal)	<ul style="list-style-type: none"><li>• 3,00 m - 30,00 cm - 3,00 cm - 2 stuks</li></ul>
Totaal volume	0,054 m <sup>3</sup>
Eenvoudig bereikbaar	Ja
Bevestigingswijze	<ul style="list-style-type: none"><li>• Geklemd</li></ul>
Identificatiemethode	Vaststelling zonder monsternamen
Destructieve handeling voor identificatie	Nee

Het asbestmateriaal valt onder de mijlpaal van 2034.

[Verwijderen](#)

- Verwijder dit asbestmateriaal zo snel mogelijk. Volg de toestand goed op.
- Voer bijkomende staalname(s) uit.

- Eenvoudige handelingen: mag via doe-het-zelf of door werknemer(s) met opleidingsattest eenvoudige handelingen  
Mag via doe-het-zelf worden verwijderd als de toestand van het materiaal niet veranderd en er geen bijkomende vezelvrijgave is. Indien dit niet kan worden gegarandeerd is een erkend asbestverwijderaar verplicht en verantwoordelijk voor de correcte uitvoering.

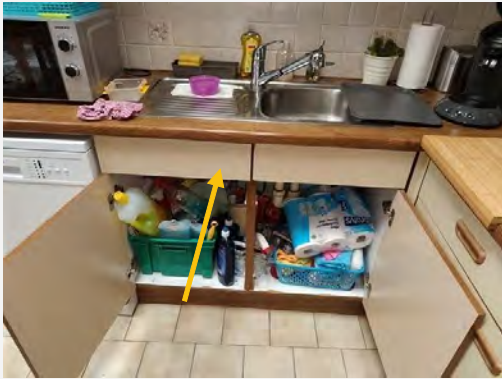
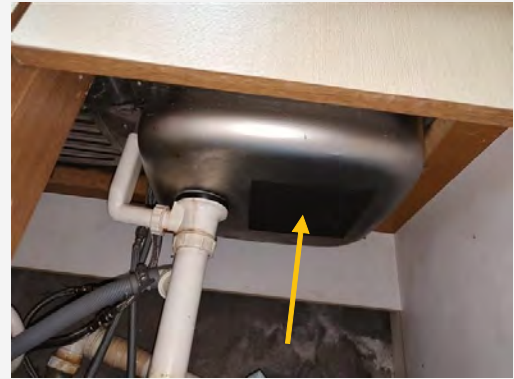
Eindbeoordeling materiaalrisico	Laag materiaalrisico en/of verlaagde kans op vezelvrijgave
---------------------------------	--

Gebondenheid	Categorie 1: hechtgebonden in oorsprong
Asbestsoort (vezeltype)	Crocidoliet aanwezig
Asbestconcentratie	Laag (< 50%)
Afschermingsgraad van het gehele materiaal	Geheel of deels (ook) vrij aan de binnenlucht
Toestand van het materiaal	Onbeschadigd, niet verweerd

<b>Beschrijving</b>	Ontdreningsplaat - spoelbak
<b>Omgeving</b>	Binnen
<b>Primaire drager</b>	Spoelbak keuken
<b>Asbestmateriaal</b>	In-situ afwerkingslagen - Schuim, mousse
<b>Bindmiddel van asbestmateriaal</b>	Bitumen (roofing, teer, asfalt)
<b>Gebondenheid op basis van bindmiddel</b>	Hecht
<b>Hoeveelheid (gewicht - aantal)</b>	<ul style="list-style-type: none"><li>• 1,00 kg - 1 stuk</li></ul>
<b>Totaal gewicht</b>	1,00 kg
<b>Eenvoudig bereikbaar</b>	Ja
<b>Bevestigingswijze</b>	<ul style="list-style-type: none"><li>• Verlijmd, ingegoten, versmeerd</li></ul>
<b>Identificatiemethode</b>	Vaststelling zonder monstername  Motivatie: Op vraag van de eigenaar-opdrachtgever werd geen monstername uitgevoerd
<b>Destructieve handeling voor identificatie</b>	Nee

Het asbestmateriaal valt onder de mijlpaal van 2040.

Zorgvuldig beheren

- Verwijder dit asbestmateriaal zo snel mogelijk. Volg de toestand goed op.
- Voer bijkomende staalname(s) uit.

- Eenvoudige handelingen: mag via doe-het-zelf of door werknemer(s) met opleidingsattest eenvoudige handelingen  
Mag via doe-het-zelf worden verwijderd als de toestand van het materiaal niet veranderd en er geen bijkomende vezelvrijgave is. Indien dit niet kan worden gegarandeerd is een erkend asbestverwijderaar verplicht en verantwoordelijk voor de correcte uitvoering.

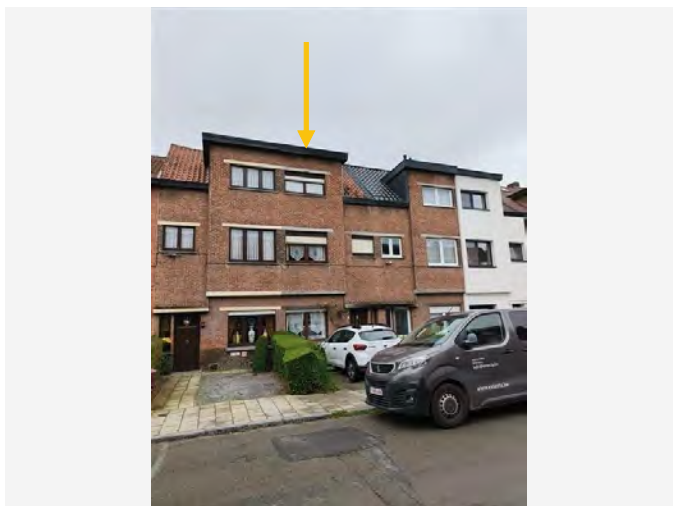
**Reden:** Het te onderzoeken materiaal situeert zich hoger dan 3,50 m te rekenen vanaf een veilige ondergrond

**Uitleg van de asbestdeskundige:** Plat dak is niet zichtbaar / bereikbaar.

(Asbest)materiaal	Niet gekend
Karakterisatie	Asbest (verdacht)
Primaire drager	Plat dak

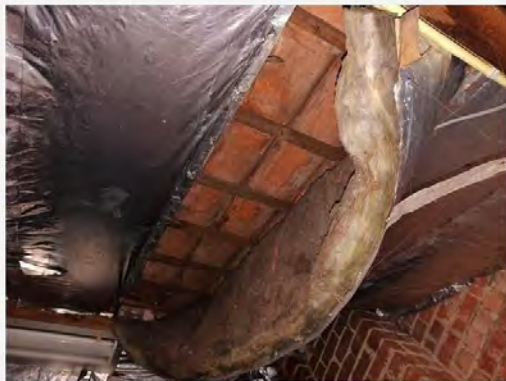
Er is geen onderdak aanwezig. De isolatie is rechtstreeks tegen de dakpannen aangebracht.

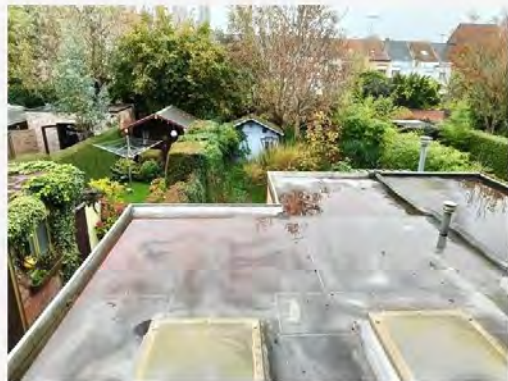
Plat dak is van het materiaal zink.

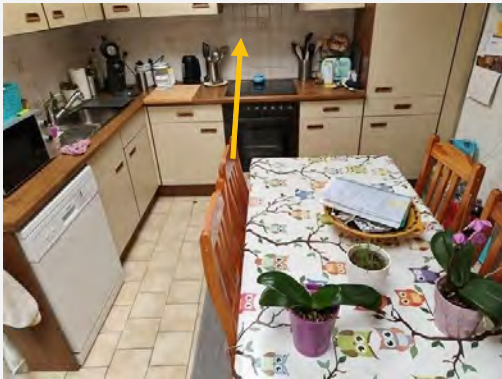
De lijm onder de vloer- en wandtegels (aanwezig in verschillende ruimtes) zijn niet geïnspecteerd wegens de goede staat en vallen buiten de scope van een niet-destructief onderzoek. Bij verbouwingen aan de woningen dienen monsternames uitgevoerd te worden om de aanwezigheid van asbest te kunnen uitsluiten.

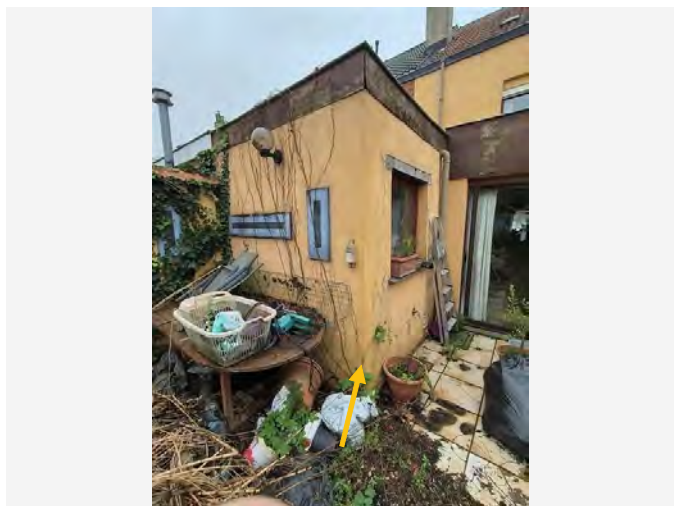
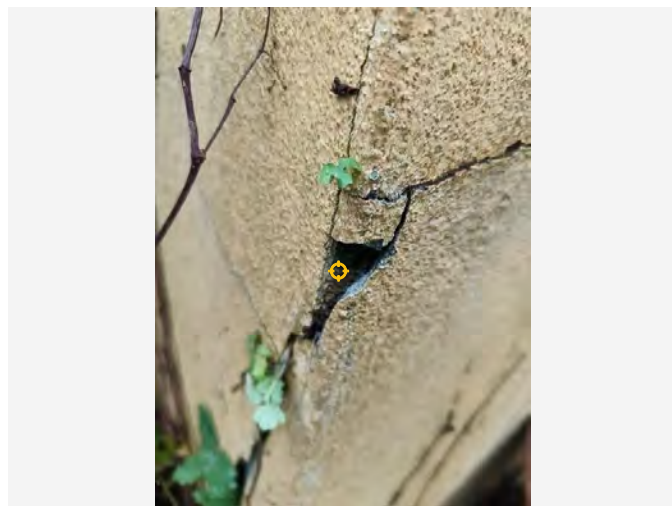
Geen asbest

#	Type	Referentie	Resultaat
10.1	Puntmonster	M3	Geen asbest

<b>Beschrijving</b>	Crepi Achtergevel
<b>Omgeving</b>	Buiten
<b>Primaire drager</b>	Wand buitenschil
<b>Bindmiddel van materiaal</b>	Cement
<b>Gebondenheid op basis van bindmiddel</b>	Hecht
<b>Hoeveelheid (gewicht - aantal)</b>	<ul style="list-style-type: none"><li>• 100,00 kg - 1 stuk</li></ul>
<b>Totaal gewicht</b>	100,00 kg
<b>Identificatiemethode</b>	Vaststelling met monstername
<b>Destructieve handeling voor identificatie</b>	Nee
<b>Opmerking</b>	De hoeveelheid is een ruwe inschatting.

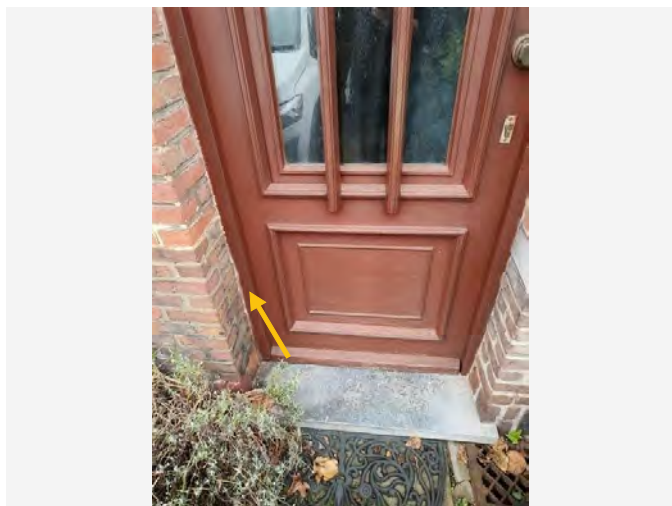
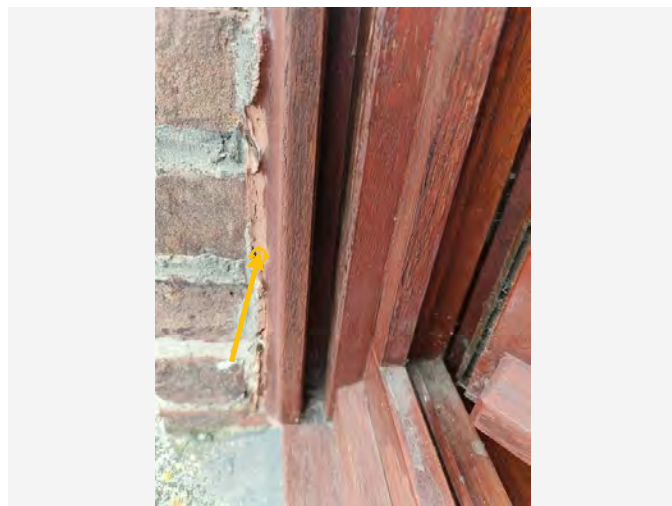
Geen asbest

#	Type	Referentie	Resultaat
11.1	Puntmonster	M1	Geen asbest

<b>Beschrijving</b>	Mastiek - buitenschrijnwerk
<b>Omgeving</b>	Buiten
<b>Primaire drager</b>	Wandopening verticaal (raam, deur, ...)
<b>Bindmiddel van materiaal</b>	Kitten, mastiek, pasta
<b>Gebondenheid op basis van bindmiddel</b>	Hecht
<b>Hoeveelheid (gewicht - aantal)</b>	• 5,00 kg - 1 stuk
<b>Totaal gewicht</b>	5,00 kg
<b>Identificatiemethode</b>	Vaststelling met monstername
<b>Destructieve handeling voor identificatie</b>	Nee

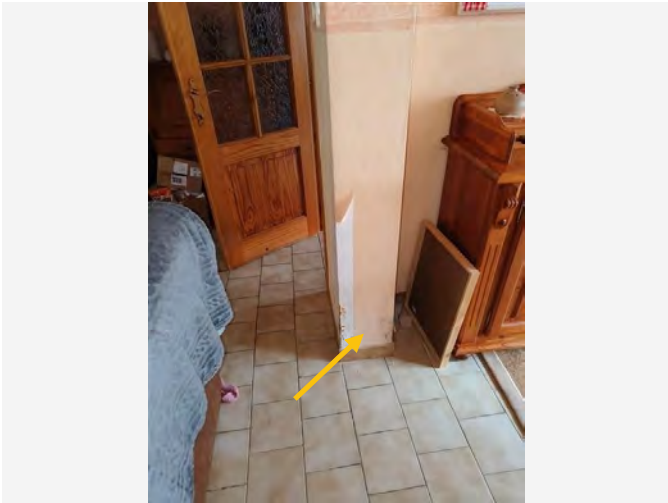
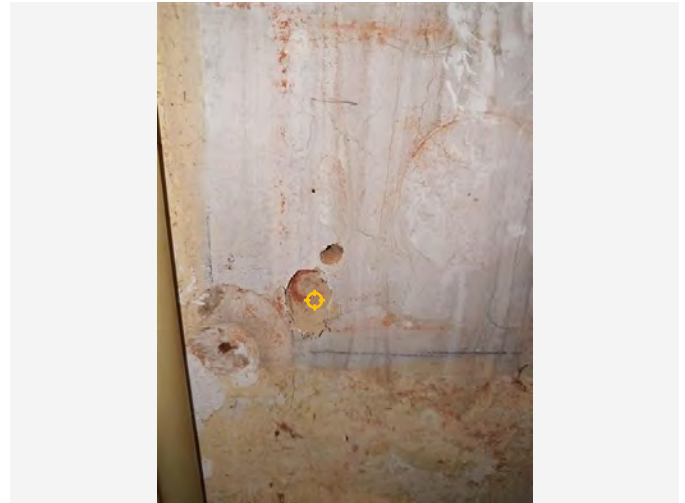
Geen asbest

#	Type	Referentie	Resultaat
12.1	Mengmonster	M2	Geen asbest

Beschrijving	Kalkpleisterwerk - wanden
Omgeving	Binnen
Primaire drager	Binnenwand
Bindmiddel van materiaal	Gips - kalk
Gebondenheid op basis van bindmiddel	Niet-hechtgebonden
Hoeveelheid (oppervlakte - dikte - aantal)	<ul style="list-style-type: none"><li>• 500,00 m<sup>2</sup> - 2,00 cm - 1 stuk</li></ul>
Totaal volume	10,00 m <sup>3</sup>
Identificatiemethode	Vaststelling met monstername
Destructieve handeling voor identificatie	Nee
Opmerking	De hoeveelheid is een inschatting. Alle muren binnen de aangewezen zone zijn bezet met kalkpleisterwerk.
