Asbestinventarisatetest

Rooigemlaan 34, 9000 Gent

Attestnummer : 20250131-000476.000

Uitgegeven op : 31.01.2025

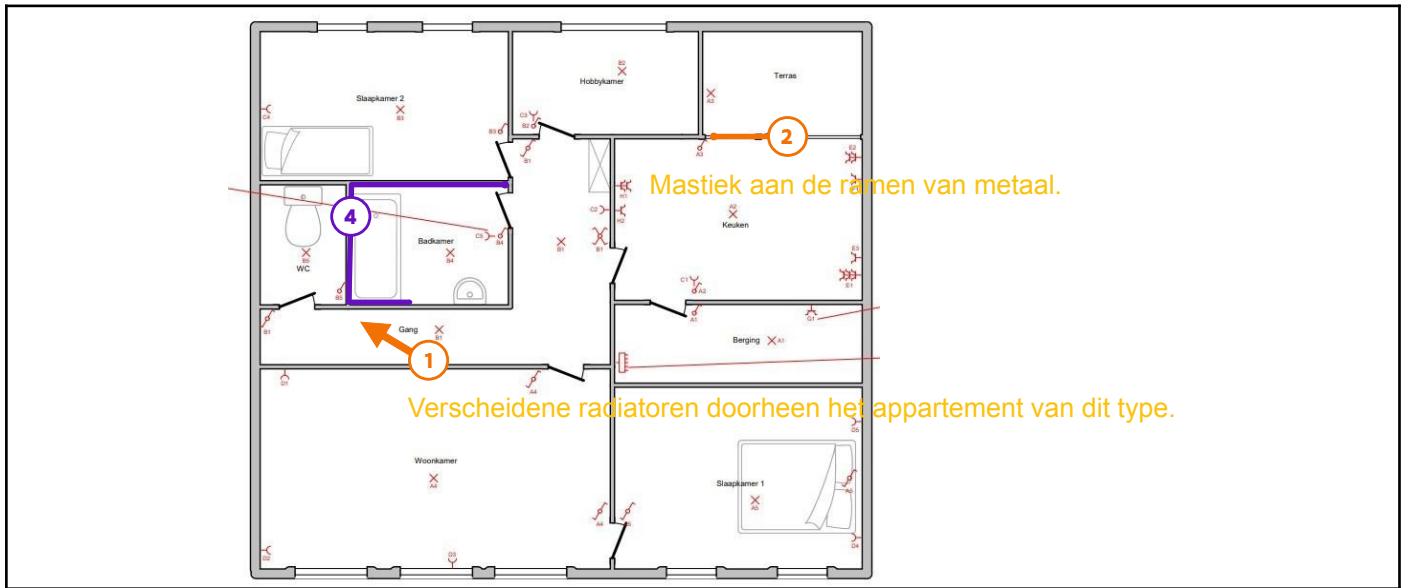
Plan 1.3: grondplan

Beschrijving	Type	Actie
1. koord radiatoren	Asbestmateriaal	Verwijderen
2. kit/mastiek in en aan de ramen	Asbestmateriaal	Verwijderen
4. gelijkjnde intacte tegels wand	Advies	-

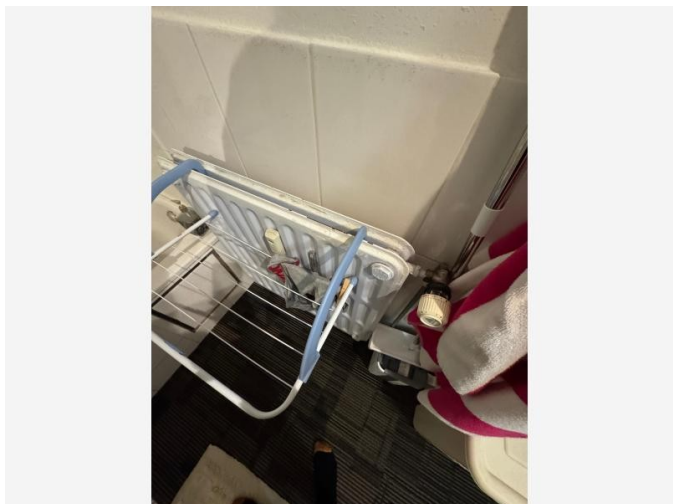
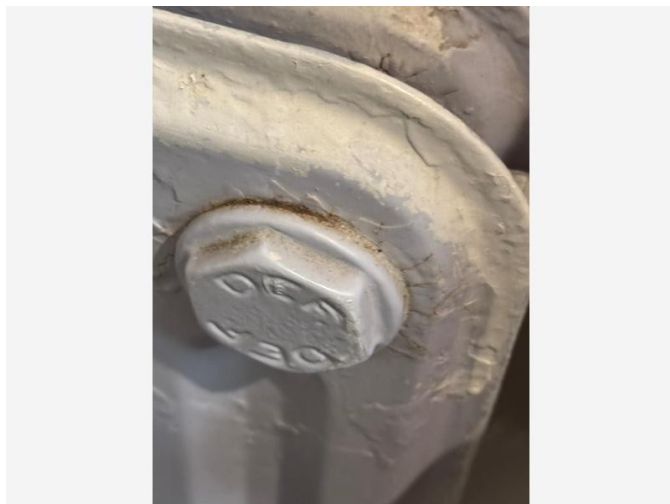
Het asbestmateriaal valt onder de mijlpaal van 2034.

Verwijderen

Eindbeoordeling materiaalrisico	Verhoogd materiaalrisico en/of verhoogde kans op vezelvrijgave
---------------------------------	--

Gebondenheid	Categorie 3: niet-hechtgebonden met weinig of geen matrix
Asbestsoort (vezeltype)	Alleen chrysotiel
Asbestconcentratie	Hoog ($\geq 50\%$)
Afschermingsgraad van het gehele materiaal	Geheel of deels (ook) vrij aan de binnenlucht
Toestand van het materiaal	Licht beschadigd, licht verweerd. Intact calciumsilicaatmateriaal of categorie III 'gebondenheid'

Beschrijving	koord radiatoren
Omgeving	Binnen
Primaire drager	Ruimteverwarming
Asbestmateriaal	Koord, lint, band, strip
Bindmiddel van asbestmateriaal	Weinig of geen bindmiddel (textiel, bevloeking, ...)
Gebondenheid op basis van bindmiddel	Niet-hechtgebonden
Hoeveelheid (lengte - omtrek - aantal)	<ul style="list-style-type: none">• 1,20 m - 1,00 cm - 1 stuk
Totale oppervlakte	0,012 m ²
Eenvoudig bereikbaar	Ja
Bevestigingswijze	<ul style="list-style-type: none">• Geklemd• Verlijmd, ingegoten, versmeerd
Identificatiemethode	Vaststelling zonder monsternamen
Destructieve handeling voor identificatie	Nee
Opmerking	Aan deze hoeveelheden zichten geen rechten verleend.

- Zorg voor een veilig beheer. Vermijd het beschadigen van het asbestmateriaal. Controleer de toestand jaarlijks op wijzigingen.
- Verwijder dit asbestmateriaal zo snel mogelijk. Volg de toestand goed op.
- Voer bijkomende staalname(s) uit.

- Eenvoudige handelingen: mag via doe-het-zelf of door werknemer(s) met opleidingsattest eenvoudige handelingen
Ofwel radiatoren in zijn geheel afvoeren ofwel door aannemer, loodgieter met opleidingsattest eenvoudige handelingen laten verwijderen, door lastige verlijming.

Doe deze verwijdering van het koord nooit zelf, hoge kans op vezelvrijgave.

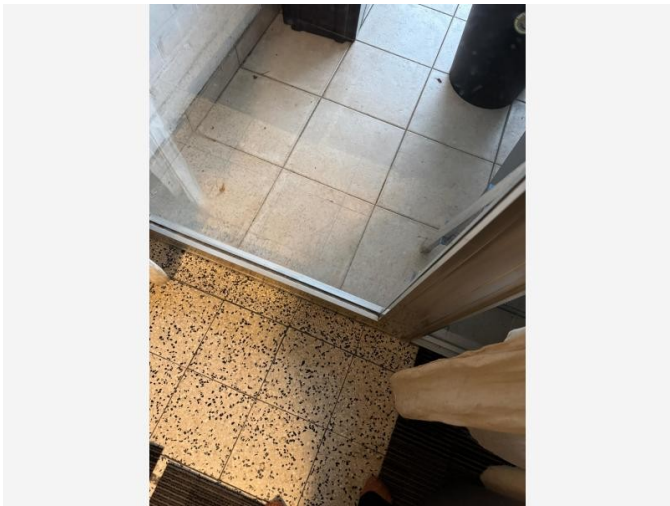
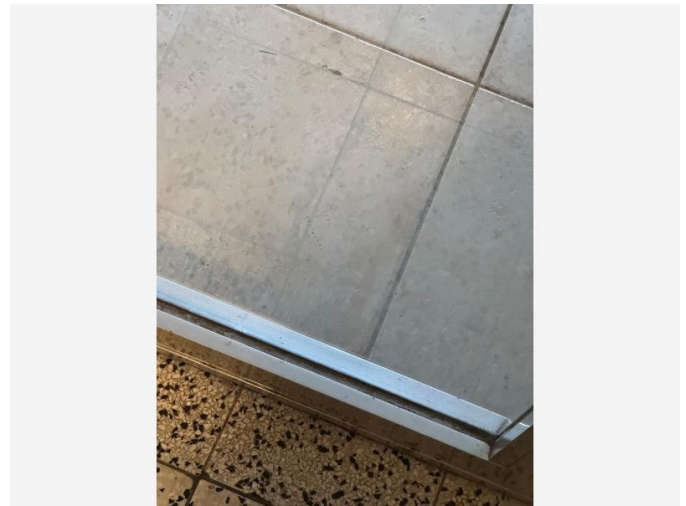
Het asbestmateriaal valt onder de mijlpaal van 2040.

Verwijderen

Eindbeoordeling materiaalrisico	Verhoogd materiaalrisico en/of verhoogde kans op vezelvrijgave
Opmerking	Toestand van het materiaal: Matig beschadigd, matig verweerd, de kit is wat gekrakkeleerd en kan zeker loskomen. Een staalname kan een andere asbestsoort met zich meebrengen en de risico beoordelig beïnvloeden

Gebondenheid	Categorie 1: hechtgebonden in oorsprong
Asbestsoort (vezeltype)	Amfibool aanwezig, uitgezonderd crocidoliet
Asbestconcentratie	Laag (< 50%)
Afschermingsgraad van het gehele materiaal	Geheel of deels vrij aan de buitenlucht
Toestand van het materiaal	Matig beschadigd, matig verweerd

Beschrijving	kit/mastiek in en aan de ramen
Omgeving	Buiten
Primaire drager	Wandopening verticaal (raam, deur, ...)
Asbestmateriaal	In-situ afwerkingslagen - Pasta, stopverf, voegsel, stopsel, vulsel, mastiek, kitten, ...
Bindmiddel van asbestmateriaal	Kitten, mastiek, pasta
Gebondenheid op basis van bindmiddel	Hecht
Hoeveelheid (gewicht - aantal)	<ul style="list-style-type: none">• 1,00 kg - 1 stuk
Totaal gewicht	1,00 kg
Eenvoudig bereikbaar	Ja
Bevestigingswijze	<ul style="list-style-type: none">• Verlijmd, ingegoten, versmeerd
Identificatiemethode	Vaststelling zonder monstername
Destructieve handeling voor identificatie	Nee
Opmerking	Dit gewicht is een beredeneerde schatting, er worden geen rechten verleend aan dit gewicht. Het gaat om de kit tussen raam en gevel en tussen raam en glas.

- Zorg voor een veilig beheer. Vermijd het beschadigen van het asbestmateriaal. Controleer de toestand jaarlijks op wijzigingen.
- Voer bijkomende staalname(s) uit.

- Eenvoudige handelingen: mag via doe-het-zelf of door werknemer(s) met opleidingsattest eenvoudige handelingen
Vorbereiding:

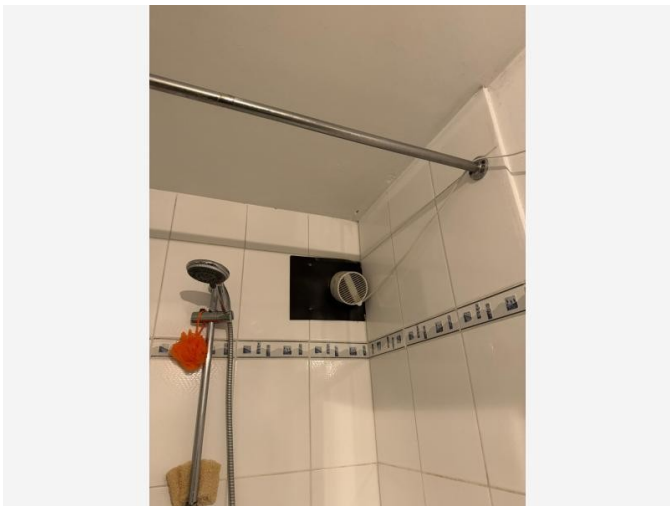
Vrije foto

Vloer/muurtegels zijn in tact, deskundige kan geen uitspraak doen over de lijm (mogelijks asbesthoudend) onderliggend.

Wenst u uitsluitel? Dan is destructief onderzoek nodig.

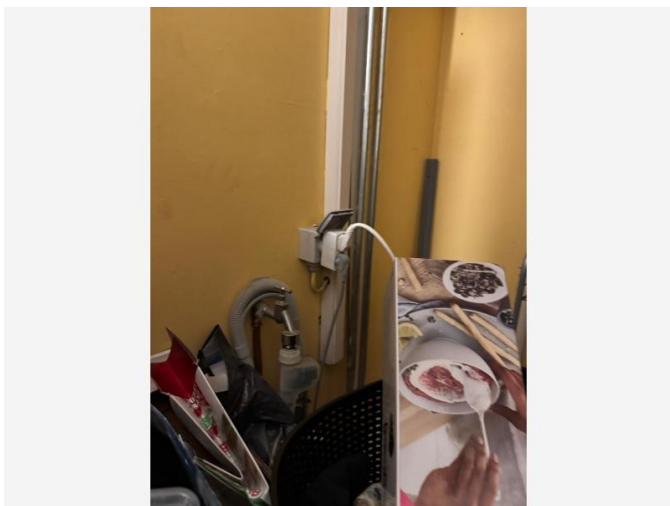
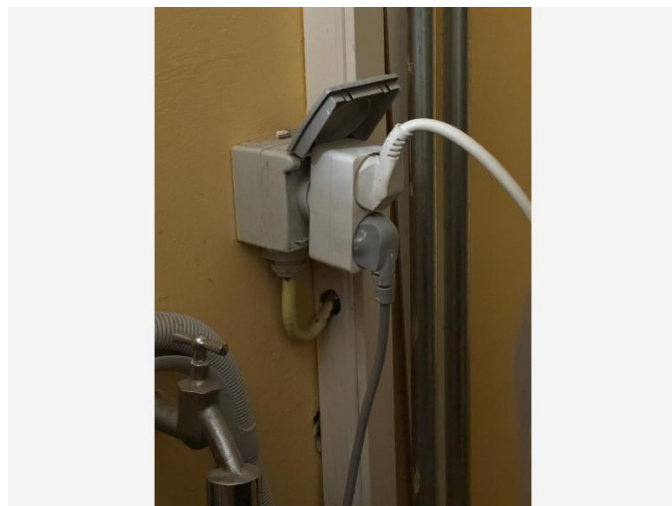
Geen asbest

#	Type	Referentie	Resultaat
5.1	Mengmonster	MM1	Geen asbest

Beschrijving	bepleistering op de muren
Omgeving	Binnen
Primaire drager	Binnenwand
Bindmiddel van materiaal	Gips - kalk
Gebondenheid op basis van bindmiddel	Niet-hechtgebonden
Hoeveelheid (oppervlakte - dikte - aantal)	• 320,00 m ² - 1,00 cm - 1 stuk
Totaal volume	3,20 m ³
Identificatiemethode	Vaststelling met monsternamen
Destructieve handeling voor identificatie	Nee
Opmerking	<p>Deze oppervlakte is een berekende schatting, Er worden geen rechten verleend aan deze oppervlakten. De dikte is een schatting die voorkomt uit de monsterplaatsen en is daarom niet altijd representatief.</p> <p>staalname in</p> <p>Natteruimte : keuken</p> <p>droge ruimte : berging / gang</p> <p>trappenhal : Niet van toepassing</p> <p>stookplaats : Niet van toepassing</p>

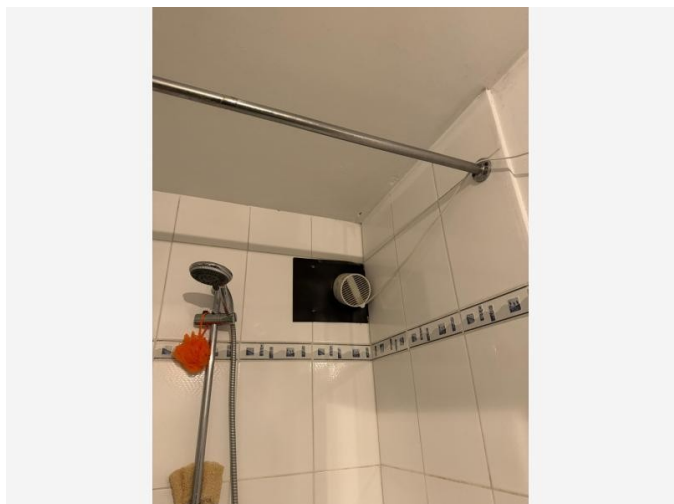
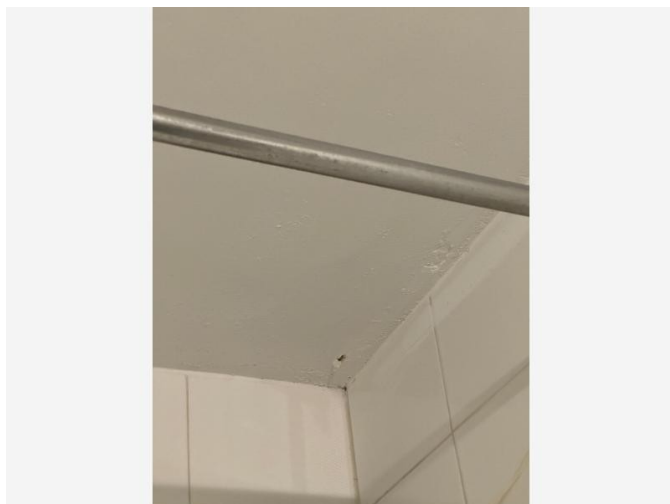
Geen asbest

#	Type	Referentie	Resultaat
6.1	Mengmonster	MM2	Geen asbest

Beschrijving	bepleistering op de plafonds
Omgeving	Binnen
Primaire drager	Plafond
Bindmiddel van materiaal	Gips - kalk
Gebondenheid op basis van bindmiddel	Niet-hechtgebonden
Hoeveelheid (oppervlakte - dikte - aantal)	• 154,00 m ² - 1,00 cm - 1 stuk
Totaal volume	1,54 m ³
Identificatiemethode	Vaststelling met monstername
Destructieve handeling voor identificatie	Nee
Opmerking	<p>Deze oppervlakte is een berekeneerde schatting , Er worden geen rechten verleend aan deze oppervlakten. De dikte is een schatting die voorkomt uit de monsterplaatsen en is daarom niet altijd representatief.</p> <p>staalname in</p> <p>Natteruimte : badkamer</p> <p>droge ruimte : berging / slaapkamer</p> <p>trappenhal : Niet van toepassing</p> <p>stookplaats : Niet van toepassing</p>
