Asbestinventarisatetest

Kortrijksesteenweg 70/0102, 8530 Harelbeke

Attestnummer : **20240427-000055.000**

Uitgegeven op : **27.04.2024**

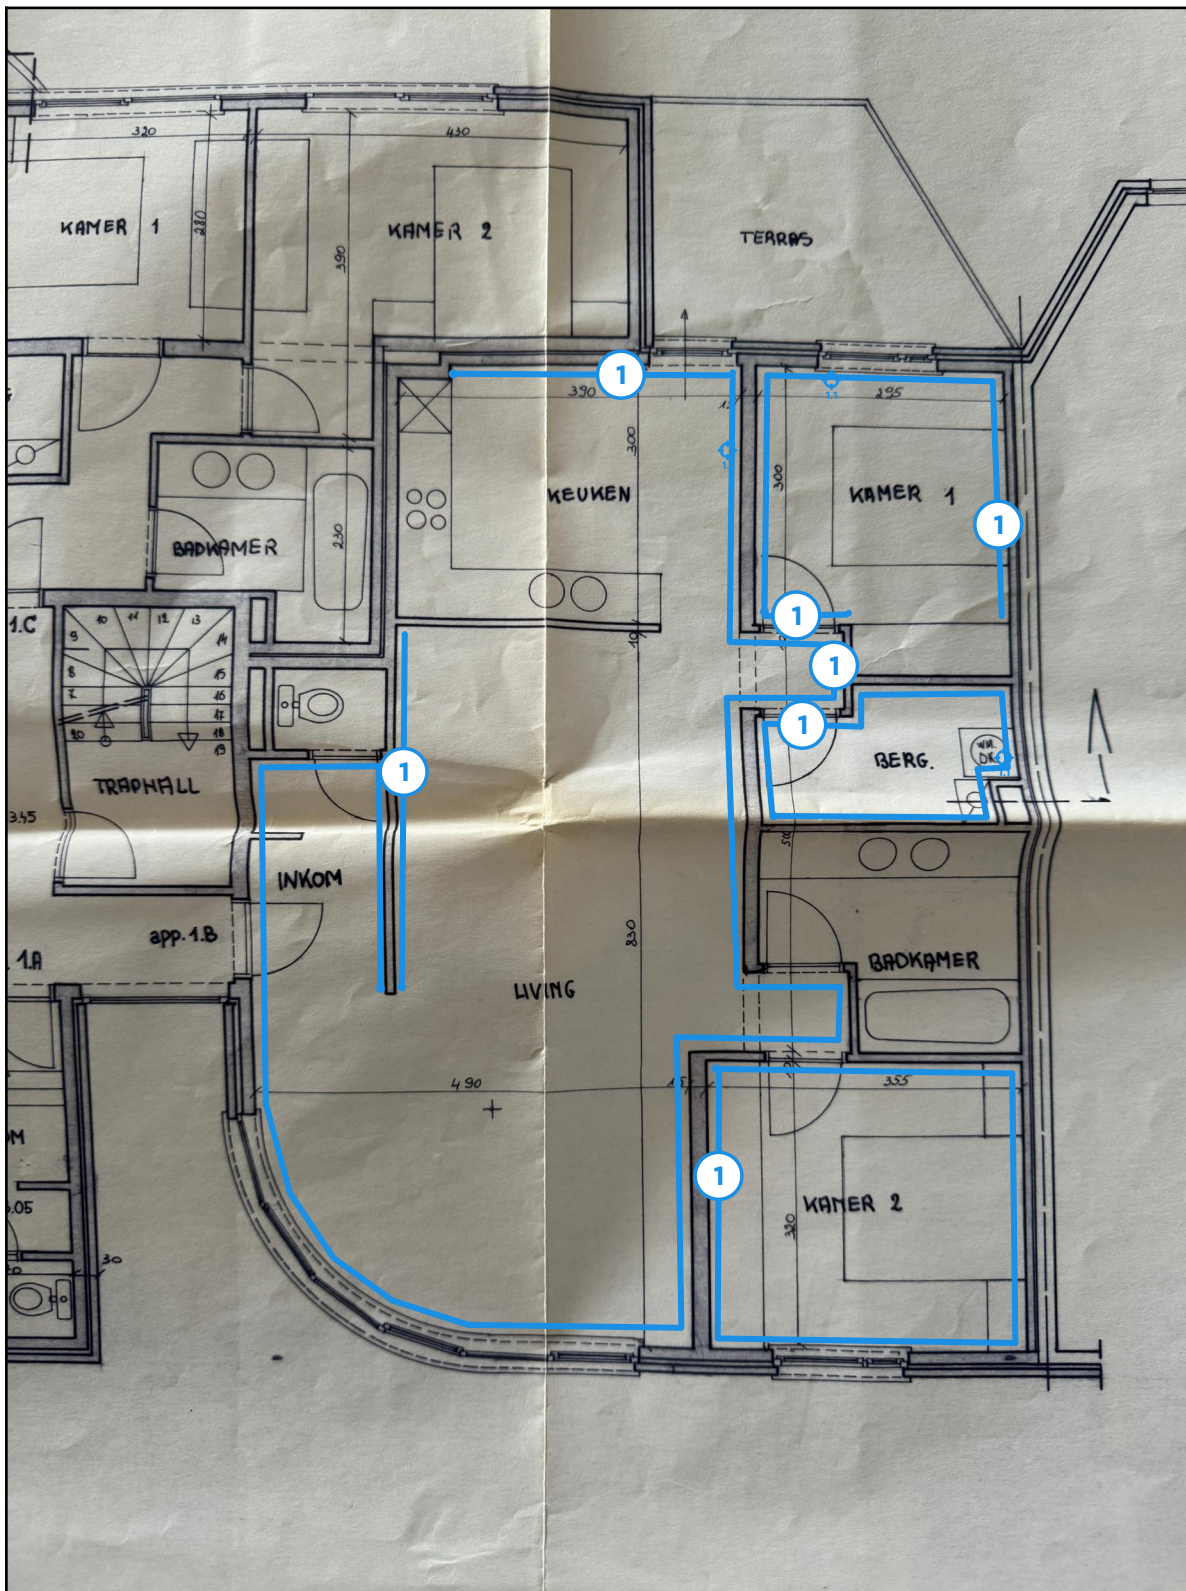
Plan 1.1: grondplan

1. pleisterwerk muren	Geen asbest	-
1.1 Code: 01 pleisterwerk muren	Mengmonster	-

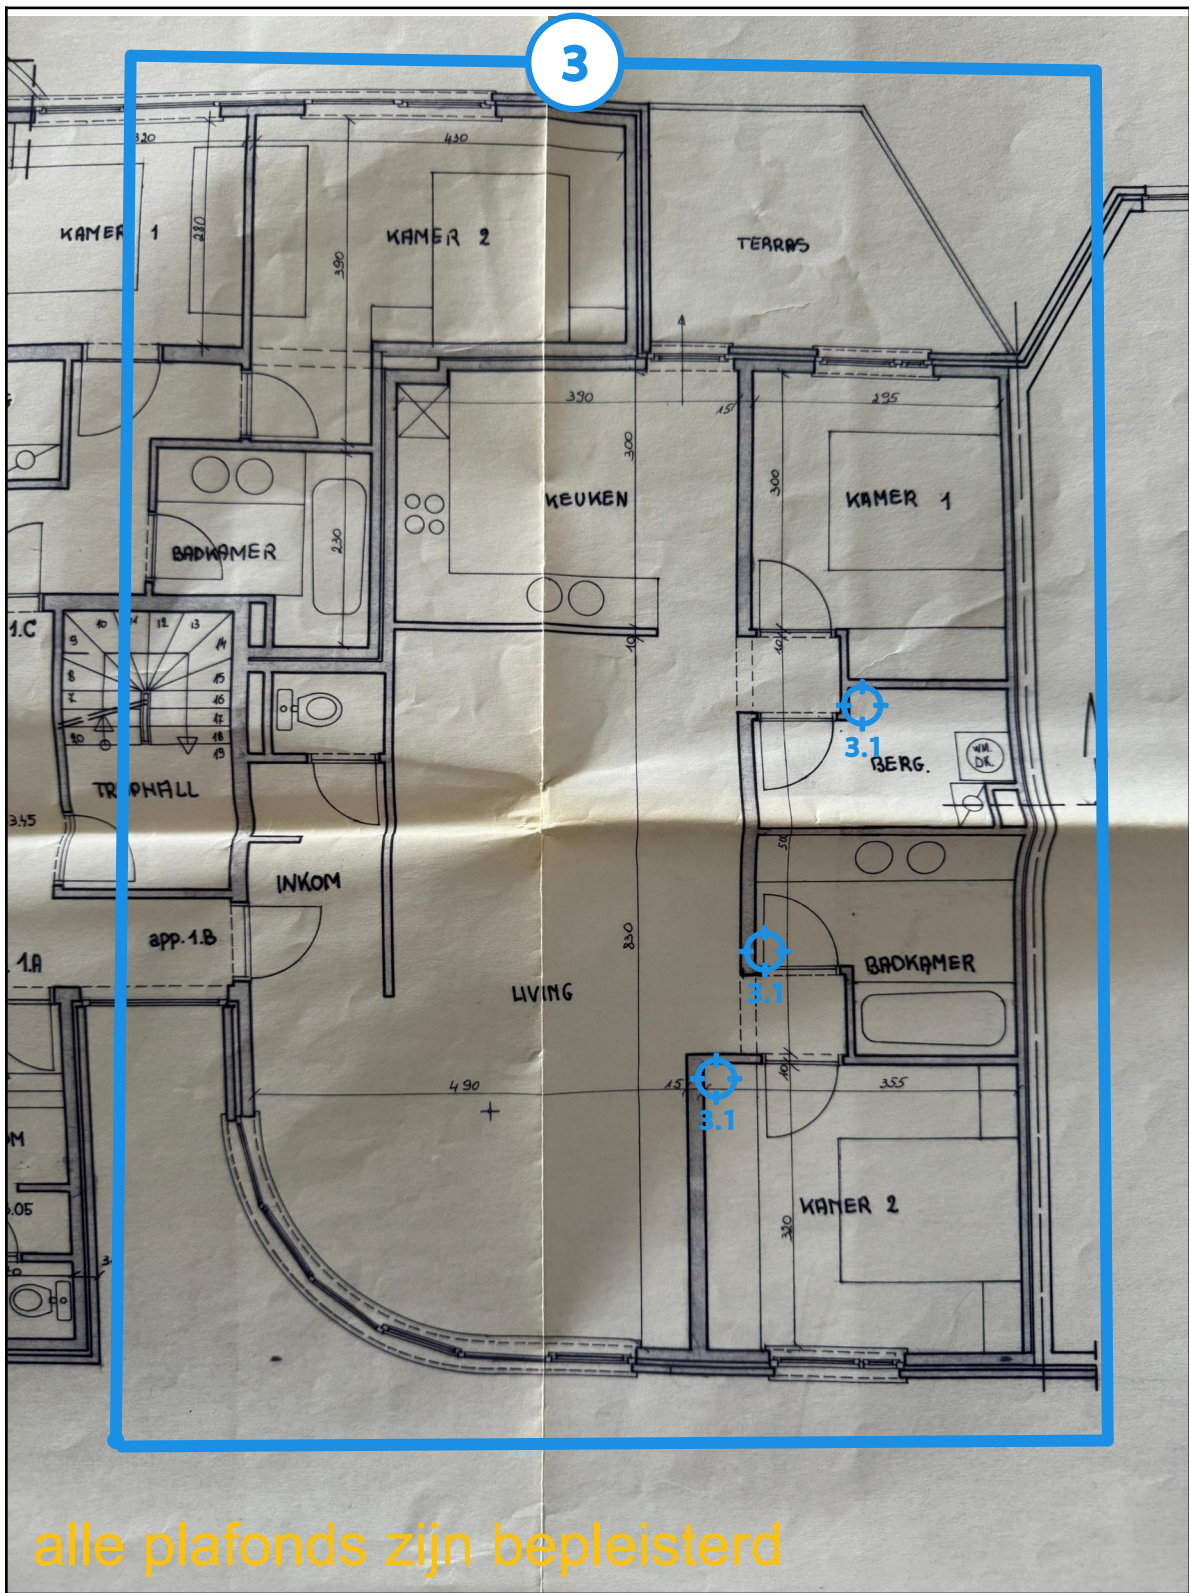
Plan 1.2: grondplan

3. pleisterwerk plafond	Geen asbest	-
3.1 Code: 02 pleisterwerk plafond	Mengmonster	-

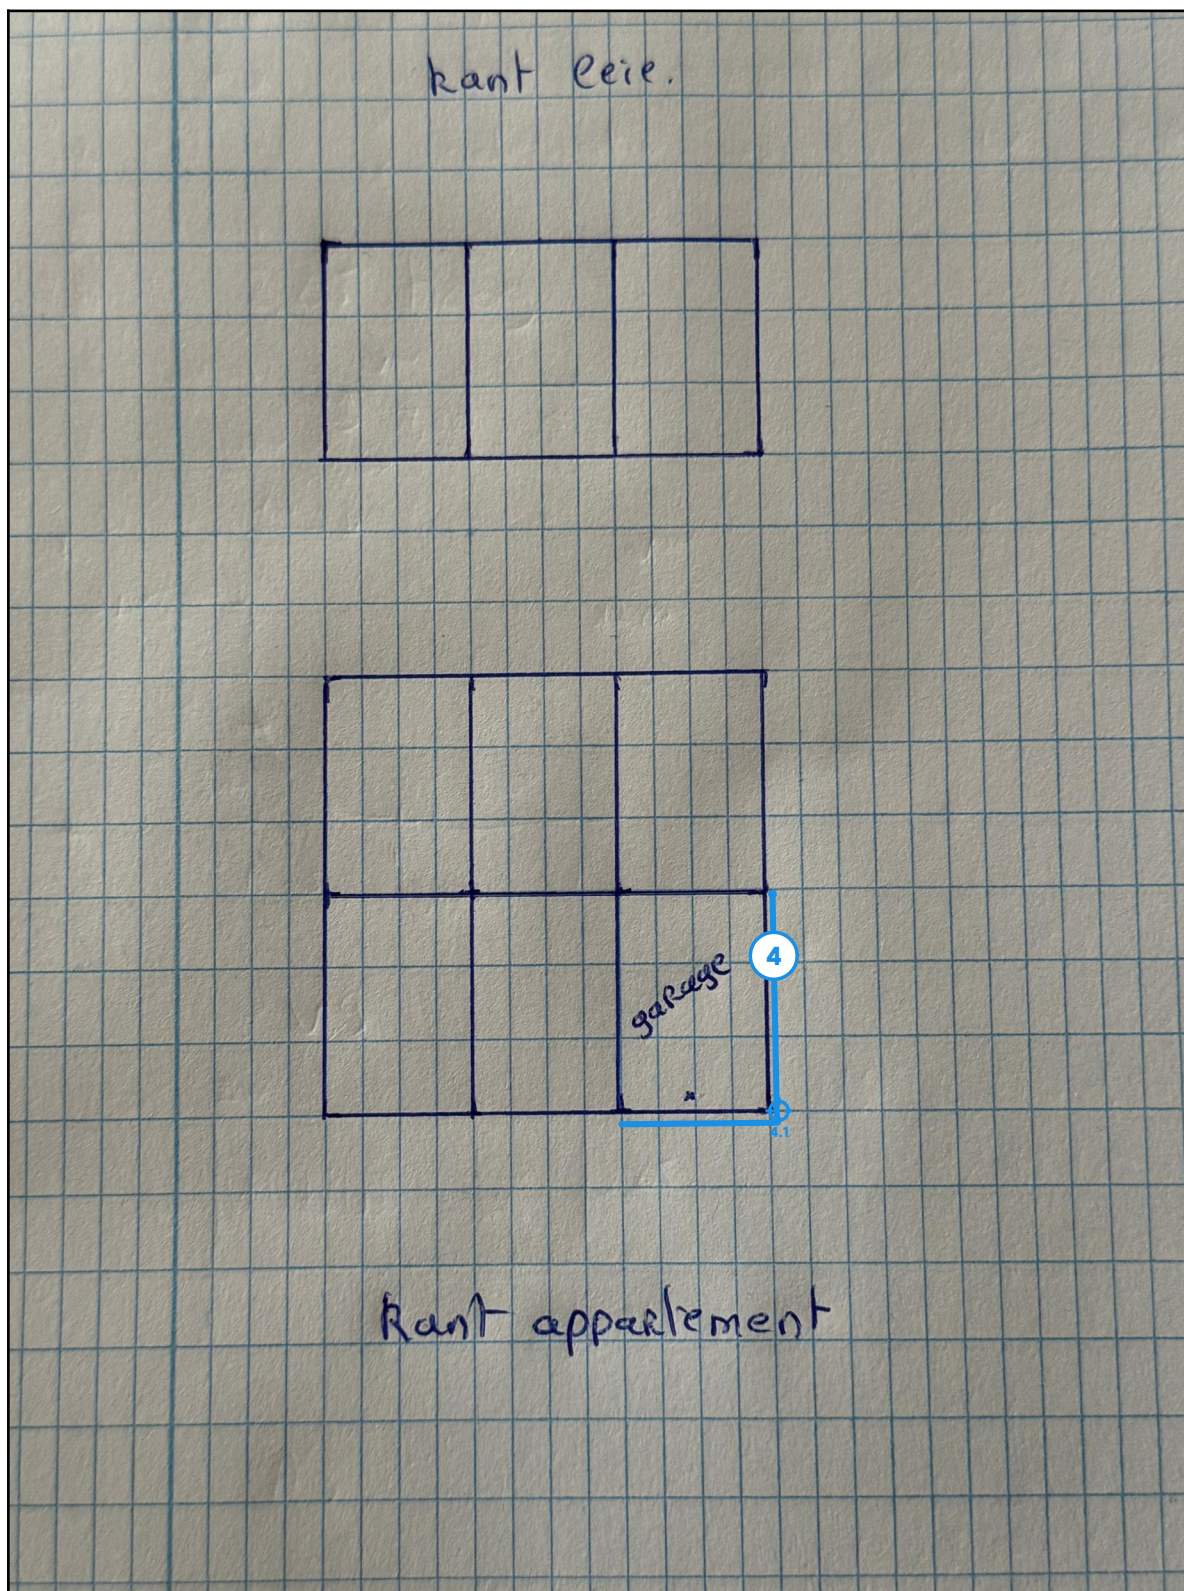
Plan 2.1: grondplan

4. crepi garagemuur	Geen asbest	-
4.1 Code: 03 crepi garagemuur	Puntmonster	-

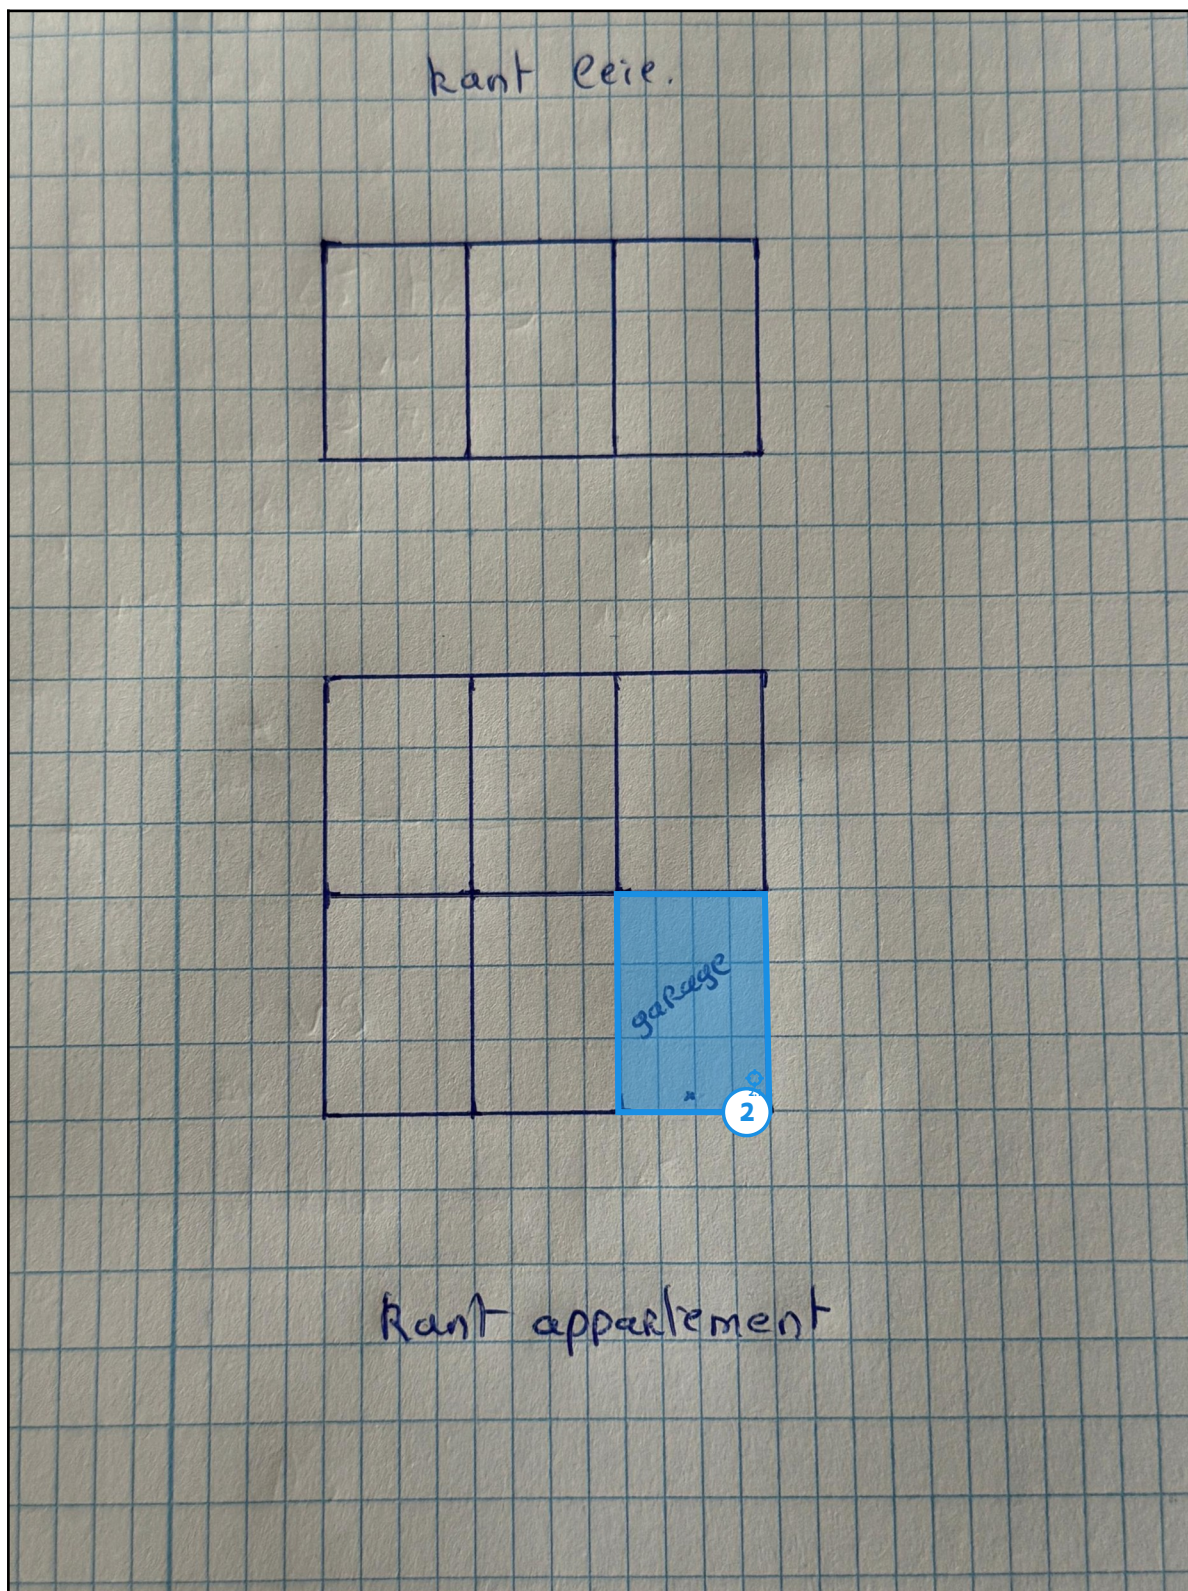
Plan 2.2: dakplan

2. roofing dak garage	Geen asbest	-
2.1 Code: 04 roofing dak garage	Puntmonster	-

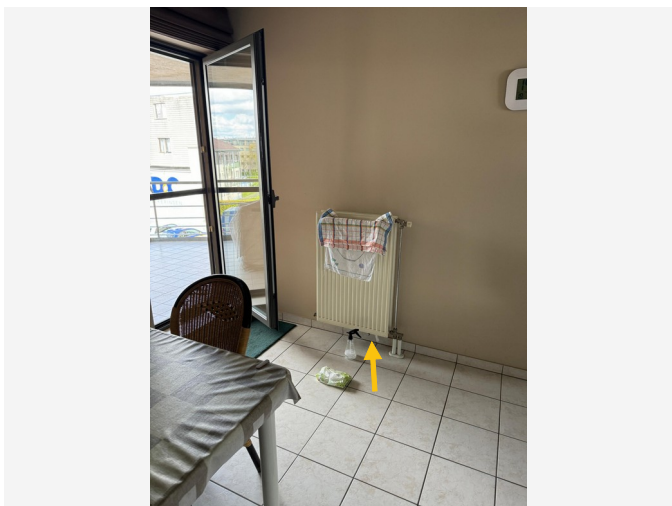
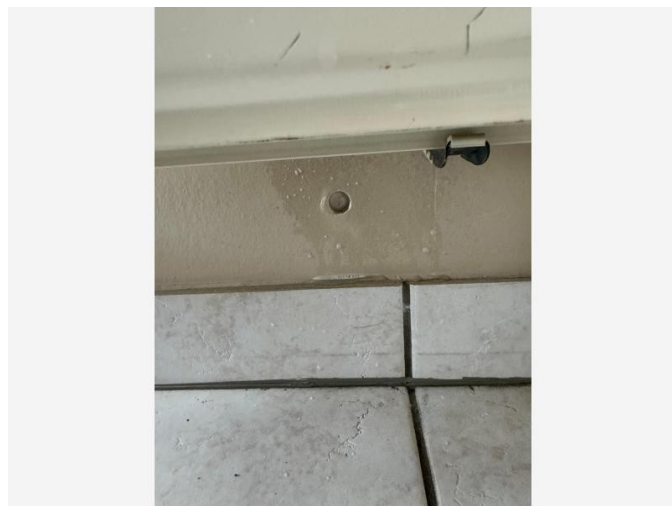
Conclusie

Geen asbest

#	Type	Referentie	Resultaat
1.1	Mengmonster	01 pleisterwerk muren	Geen asbest

Beschrijving	pleisterwerk muren
Omgeving	Binnen
Primaire drager	Binnenwand
Bindmiddel van materiaal	Gips - kalk

Gebondenheid op basis van bindmiddel	Niet-hechtgebonden
Hoeveelheid (oppervlakte - dikte - aantal)	• 130,00 m ² - 1,00 cm - 1 stuk
Totaal volume	1,30 m ³
Identificatiemethode	Vaststelling met monstername
Destructieve handeling voor identificatie	Nee
Opmerking	<p>er is een staal genomen in volgende ruimtes:</p> <p>droge ruimte: kamer 1</p> <p>natte ruimte: keuken</p> <p>stookruimte</p> <p>er is geen traphal in het appartement.</p>

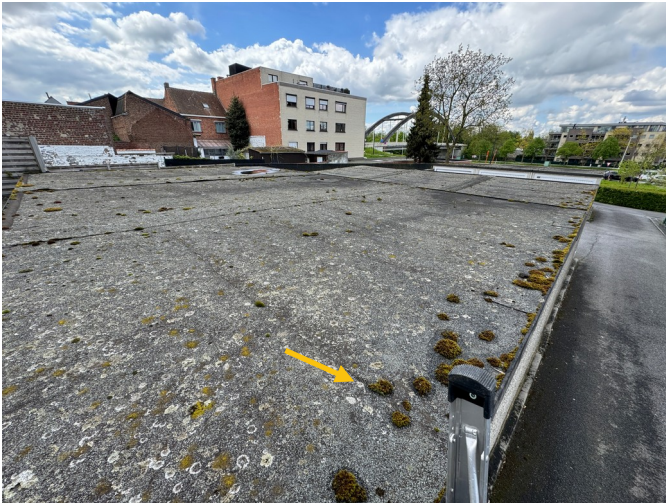
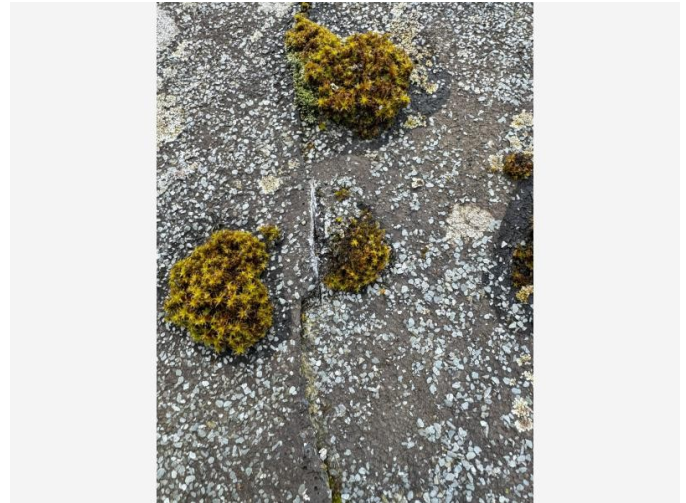
Fiche 2: roofing dak garage

Geen asbest

Conclusie

#	Type	Referentie	Resultaat
2.1	Puntmonster	04 roofing dak garage	Geen asbest

Beschrijving	roofing dak garage
Omgeving	Buiten
Primaire drager	Plat dak
Bindmiddel van materiaal	Bitumen (roofing, teer, asfalt)

Gebondenheid op basis van bindmiddel	Hecht
Hoeveelheid (oppervlakte - aantal)	• 15,00 m ² - 1 stuk
Totale oppervlakte	15,00 m ²
Identificatiemethode	Vaststelling met monstername
Destructieve handeling voor identificatie	Nee
Opmerking	het gaat over de roofing op het dak van de garage.

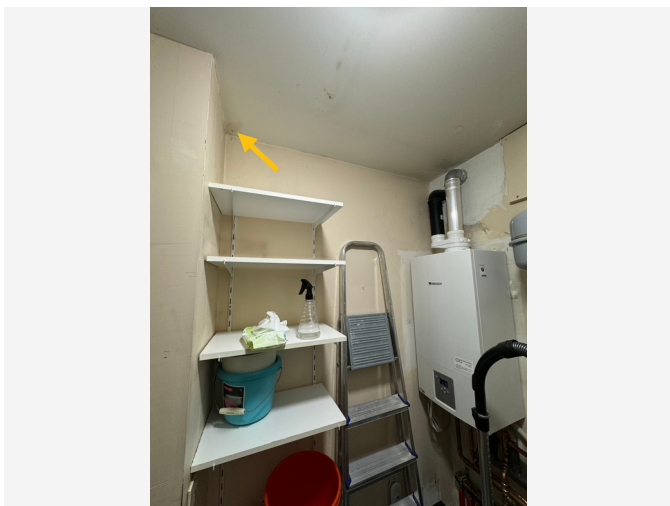
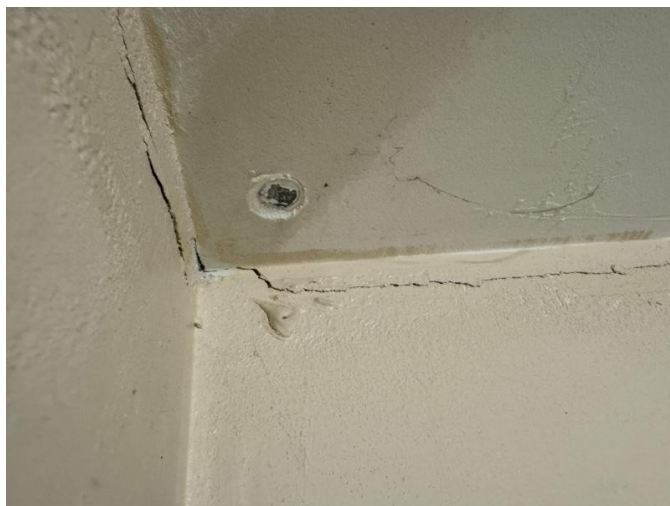
Fiche 3: pleisterwerk plafond

Geen asbest

Conclusie

#	Type	Referentie	Resultaat
3.1	Mengmonster	02 pleisterwerk plafond	Geen asbest

Beschrijving	pleisterwerk plafond
Omgeving	Binnen
Primaire drager	Plafond
Bindmiddel van materiaal	Gips - kalk

Gebondenheid op basis van bindmiddel	Niet-hechtgebonden
Hoeveelheid (oppervlakte - dikte - aantal)	• 98,00 m ² - 0,30 cm - 1 stuk
Totaal volume	0,294 m ³
Identificatiemethode	Vaststelling met monstername
Destructieve handeling voor identificatie	Nee
Opmerking	er is een staal genomen in volgende ruimtes: droge ruimte: kamer 2 natte ruimte: badkamer stookruimte er is geen traphal in het appartement.

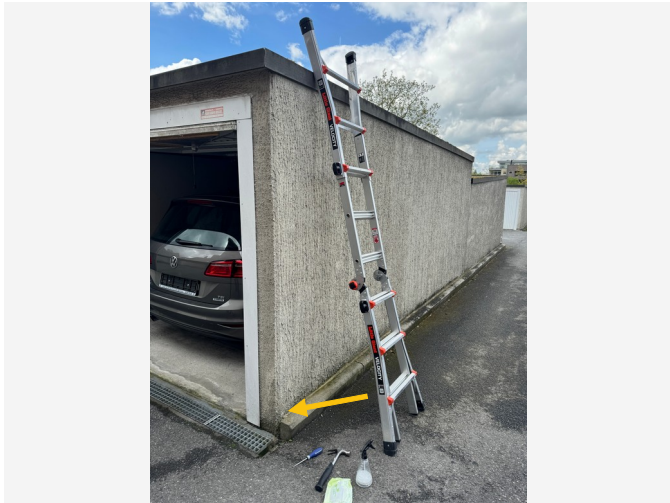
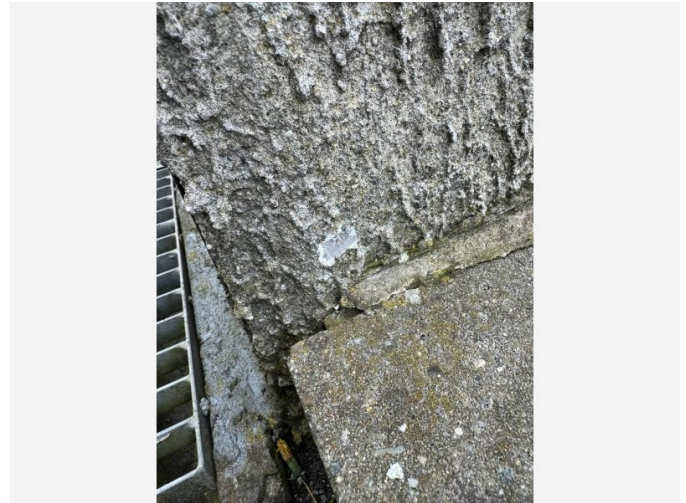
Conclusie

Geen asbest

#	Type	Referentie	Resultaat
4.1	Puntmonster	03 crepi garagemuur	Geen asbest

Beschrijving	crepi garagemuur
Omgeving	Buiten
Primaire drager	Wand buitenschil
Bindmiddel van materiaal	Cement

Gebondenheid op basis van bindmiddel	Hecht
Hoeveelheid (gewicht - aantal)	• 30,00 kg - 1 stuk
Totaal gewicht	30,00 kg
Identificatiemethode	Vaststelling met monstername
Destructieve handeling voor identificatie	Nee
