Asbestinventarisatetest

Buntgrasstraat 20, 3900 Pelt

Attestnummer : 20240611-000042.000

Uitgegeven op : 11.06.2024

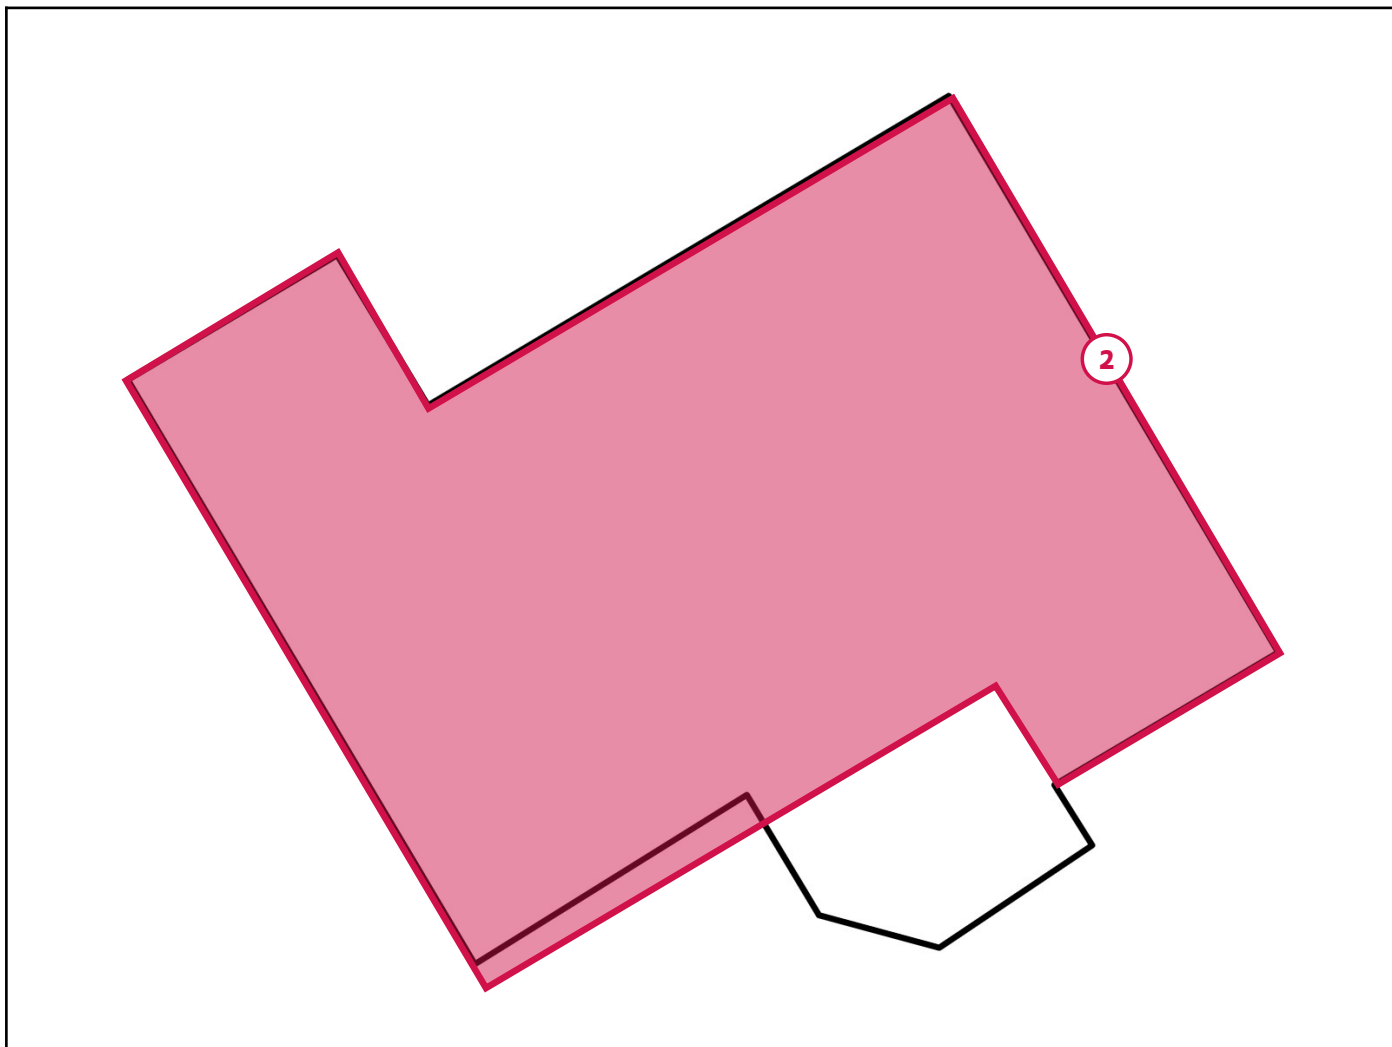
Plan 1.2: Hoofdgebouw plan

Beschrijving	Type	Actie
2. Leien op het dak	Asbestmateriaal	Dringend verwijderen

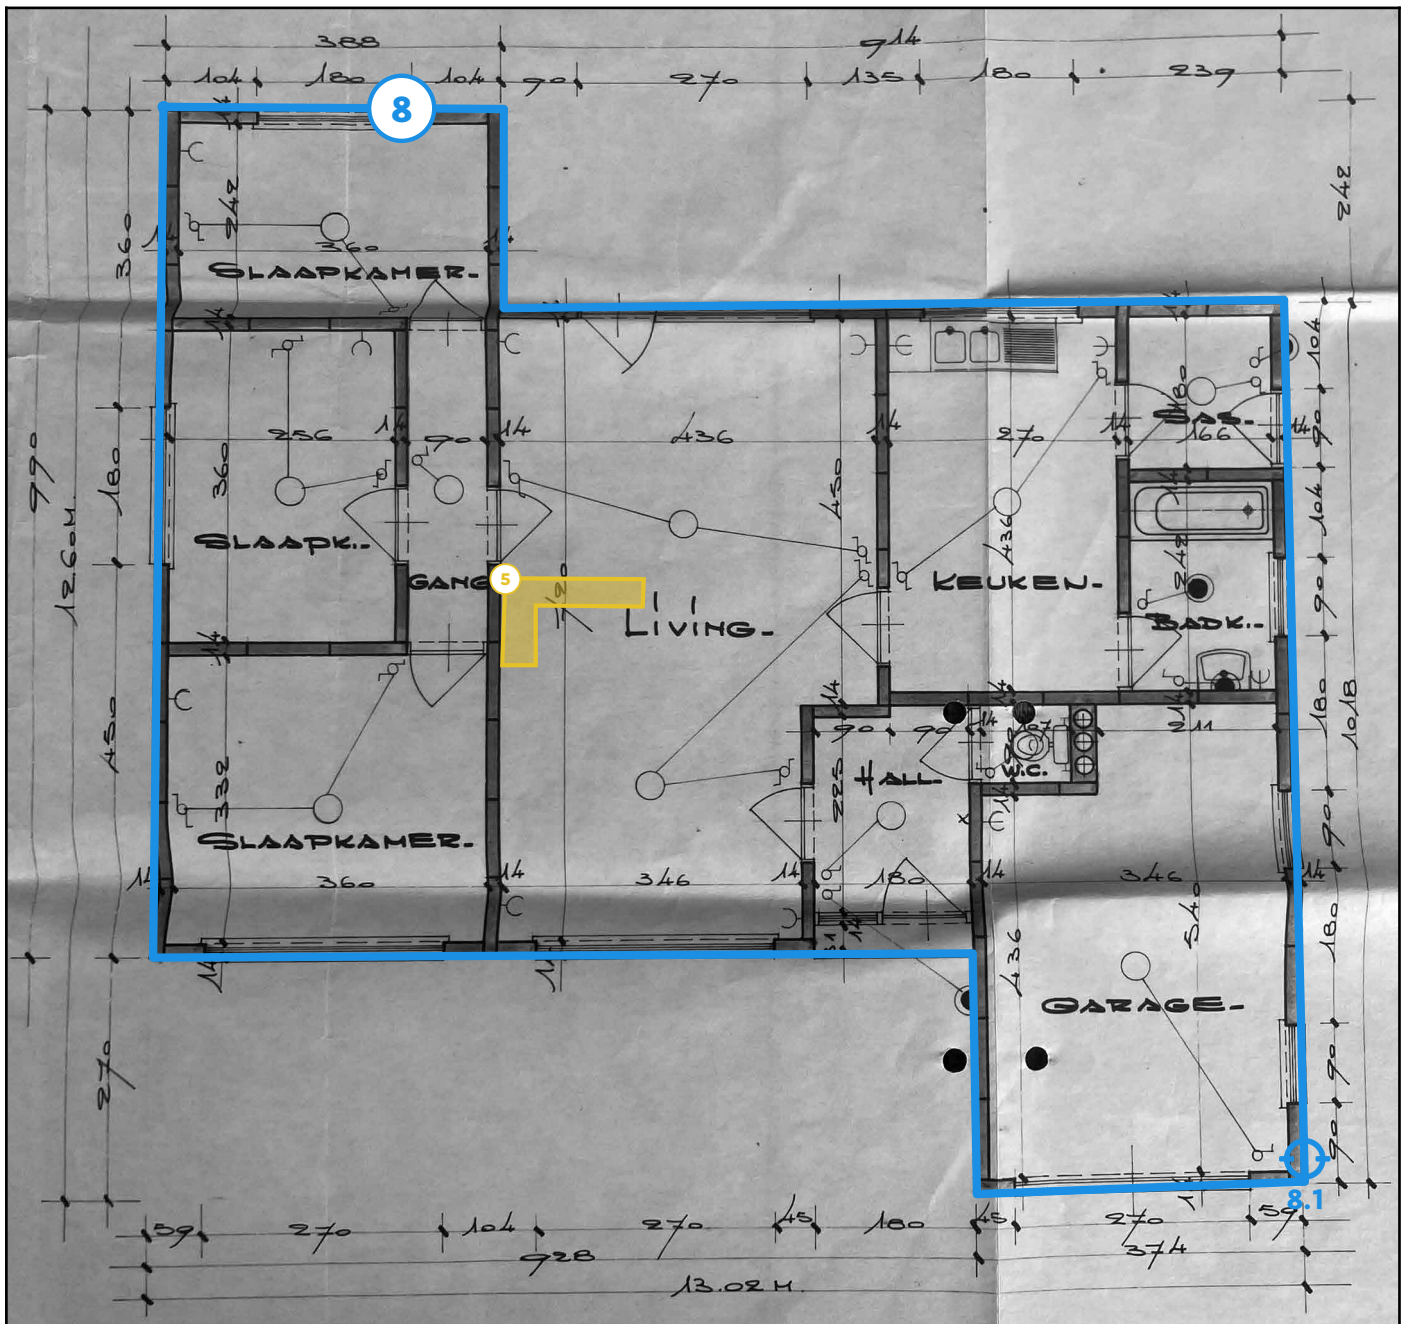
Plan 1.4: Gelijkvloers

Beschrijving	Type	Actie
5. Tablet aan de schouw	Asbestmateriaal	Zorgvuldig beheren
8. Crepi op de buitenmuren	Geen asbest	-
8.1 Code: 3	Puntmonster	-

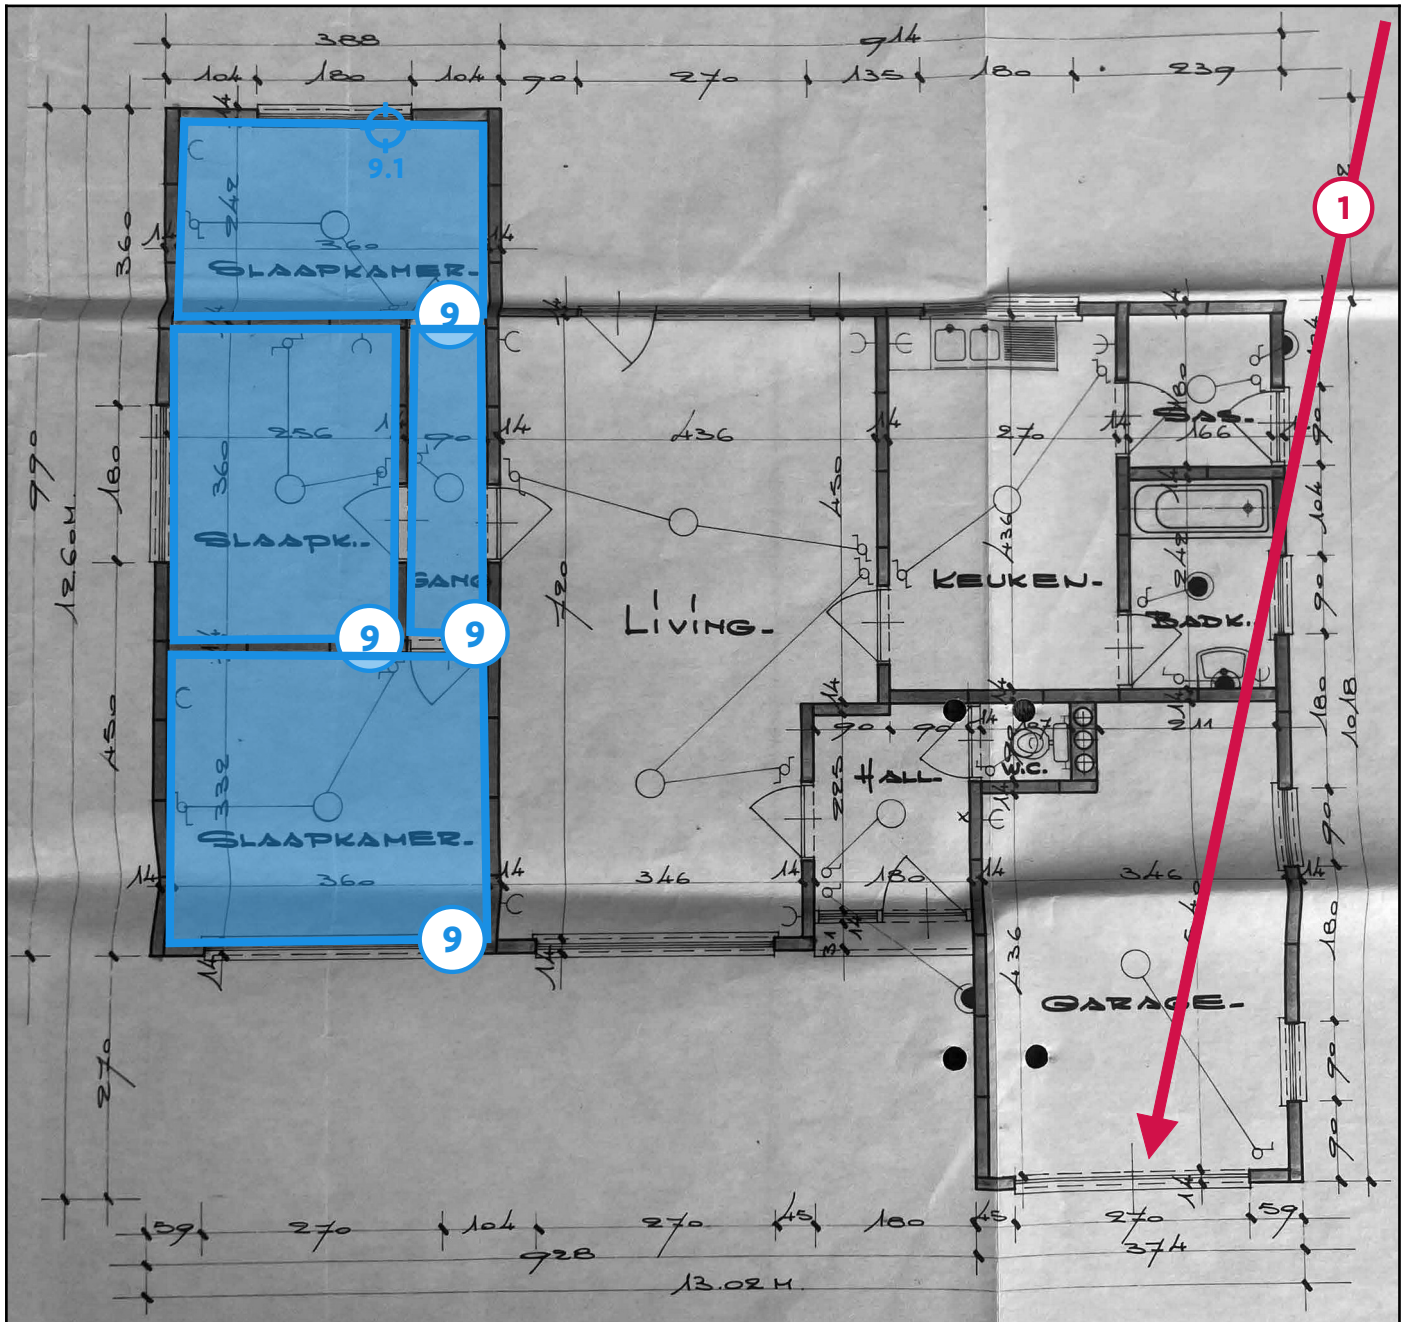
Plan 1.5: Gelijkvloers

Beschrijving	Type	Actie
1. Losse stukken lei in de kruipkelder	Asbestmateriaal	Dringend verwijderen
9. Vinyl in slaapkamer en nachthal	Geen asbest	-
9.1 Code: 4	Puntmonster	-

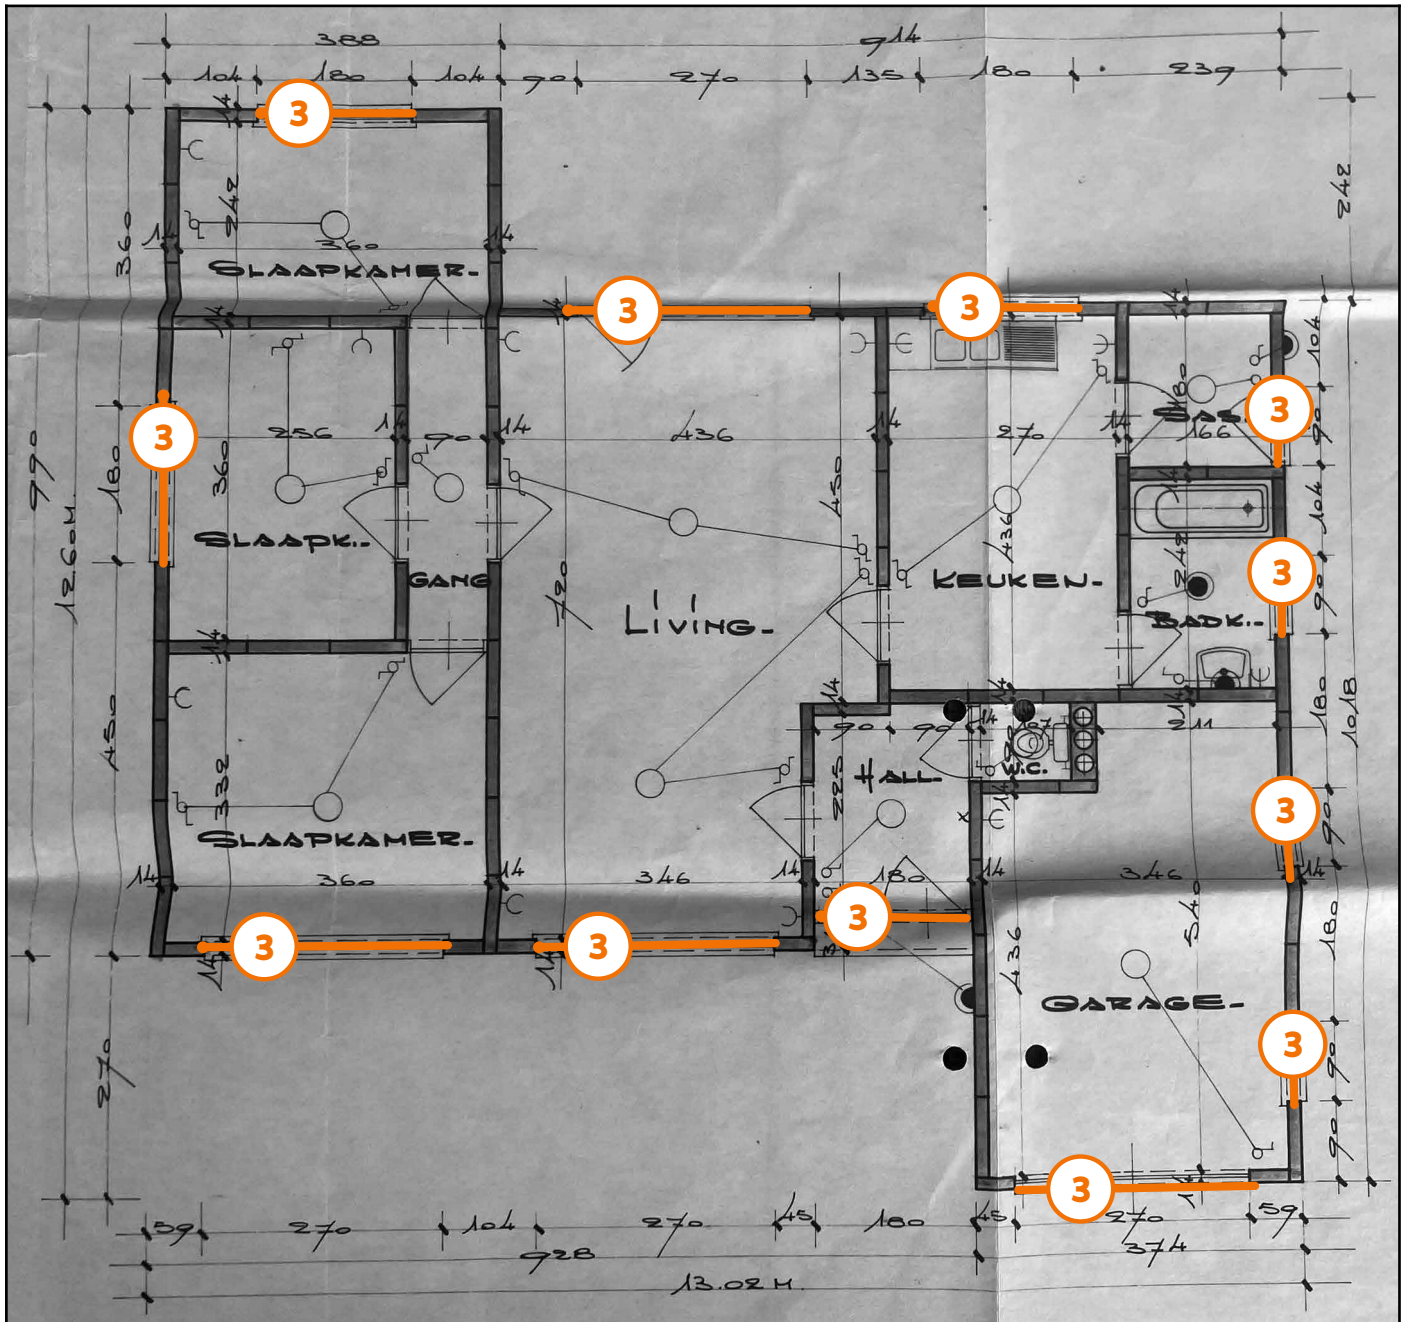
Plan 1.6: Gelijkvloers

Beschrijving	Type	Actie
3. Glasalplaten onder en boven de ramen en in de voordeur	Asbestmateriaal	Verwijderen

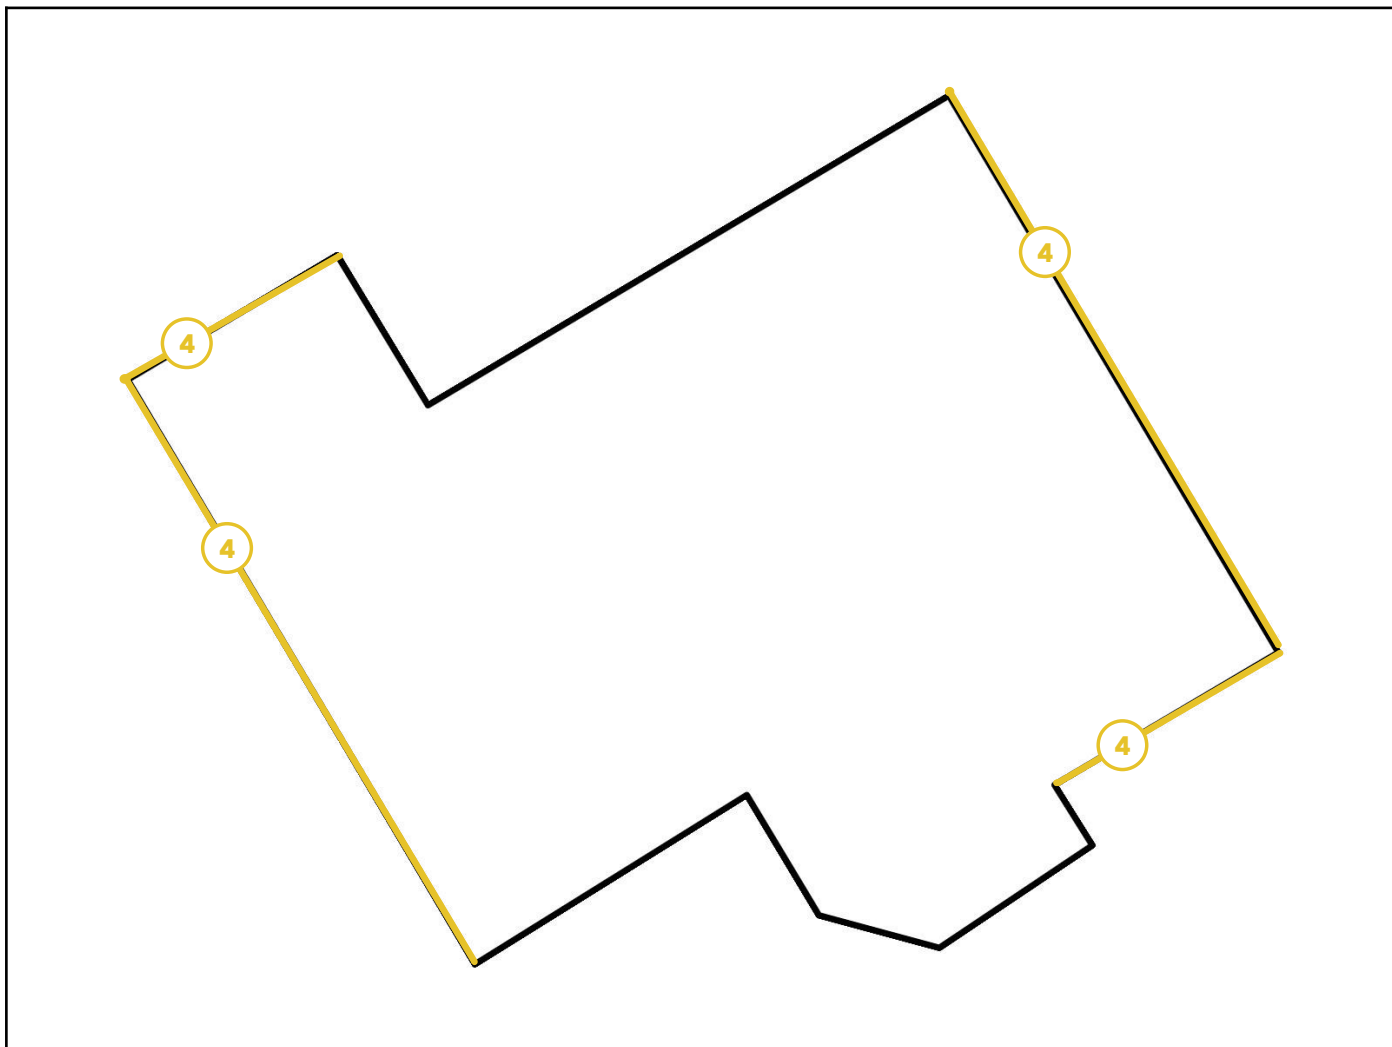
Plan 1.7: Hoofdgebouw plan

Beschrijving	Type	Actie
4. Glasal boeiboorden	Asbestmateriaal	Zorgvuldig beheren

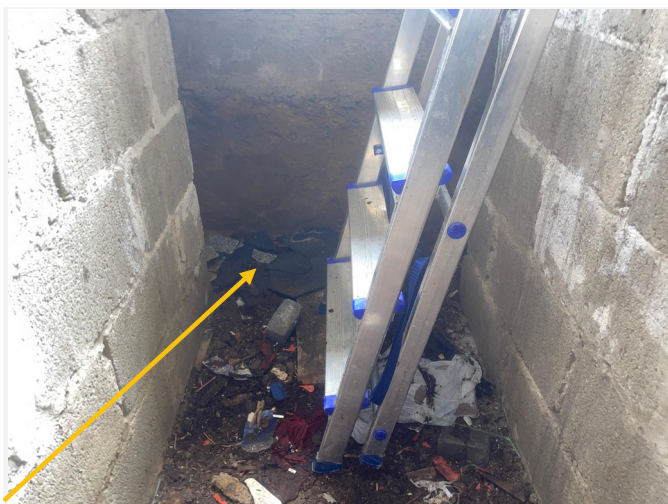
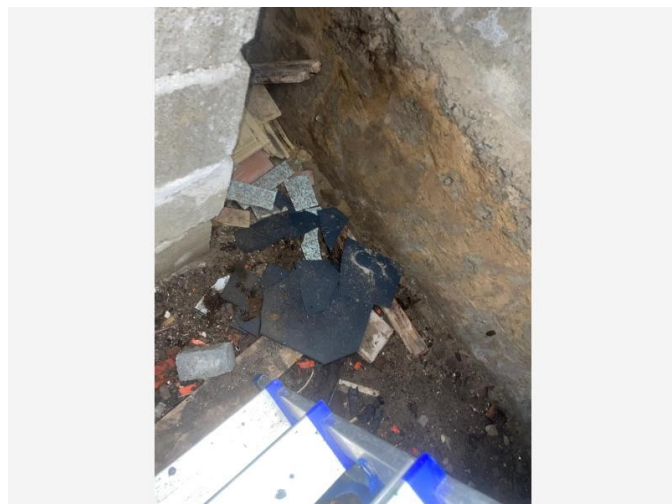
Dringend verwijderen

Beschrijving	Losse stukken lei in de kruipkelder
Type afvalstof	Betreft resten (contaminatie) van verwerking of beschadiging
Type resten (contaminatie)	<ul style="list-style-type: none">• Stukken, fragmenten (los, opliggend)
Besmette materialen	<ul style="list-style-type: none">• Bodem
Bron van de resten	In de kruipkelder onder de garage liggen losse stukken lei.
Omgeving	Binnen
Primaire drager	Gedemonteerd of buitengebruik gesteld materiaal
Gebondenheid resten	Hecht
Hoeveelheid (gewicht - aantal)	<ul style="list-style-type: none">• 5,00 kg - 1 stuk
Totaal gewicht	5,00 kg
Eenvoudig bereikbaar	Ja
Identificatiemethode	Vaststelling zonder monsternamen

- Verwijder het asbestafval.

- Eenvoudige handelingen: mag via doe-het-zelf of door werknemer(s) met opleidingsattest eenvoudige handelingen
Losse stukken asbestlei kunnen gemakkelijk opgeruimd worden. Als ze zelf gaat afvoeren, dient men op voorhand het juiste verpakkingsmateriaal op het recyclagepark aan te kopen. Meer informatie op <https://www.limburg.net/asbest>.

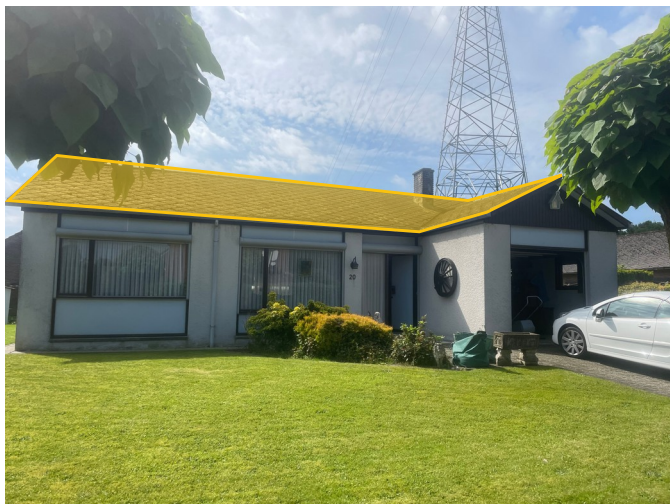
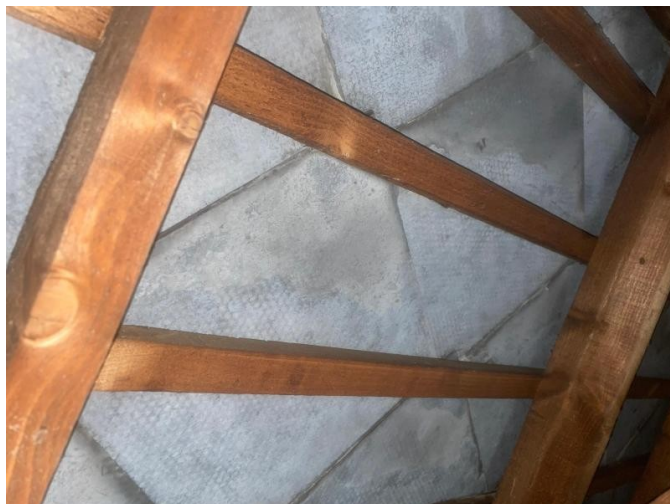
Dringend verwijderen

Eindbeoordeling materiaalrisico	Hoog materiaalrisico en/of hoge kans op vezelvrijgave
---------------------------------	---

Gebondenheid	Categorie 1: hechtgebonden in oorsprong
Asbestsoort (vezeltype)	Crocidoliet aanwezig
Asbestconcentratie	Laag (< 50%)
Afschermingsgraad van het gehele materiaal	Geheel of deels (ook) vrij aan de binnenlucht
Toestand van het materiaal	Matig beschadigd, matig verweerd

Beschrijving	Leien op het dak
Omgeving	Grenst aan binnen- en buitenlucht
Primaire drager	Schuin dak
Asbestmateriaal	Dak- en gevelbekleding - Lei, shingle
Bindmiddel van asbestmateriaal	Cement
Gebondenheid op basis van bindmiddel	Hecht
Hoeveelheid (oppervlakte - aantal)	<ul style="list-style-type: none">• 140,00 m² - 1 stuk
Totale oppervlakte	140,00 m ²
Eenvoudig bereikbaar	Ja
Bevestigingswijze	<ul style="list-style-type: none">• Genageld, geniet
Identificatiemethode	Vaststelling zonder monsternamen

- Verwijder dit asbestmateriaal zo snel mogelijk. Volg de toestand goed op.
- Hemelwater dat afspoelt van asbestcement daken of gevels kan asbestdeeltjes bevatten. Gebruik het enkel voor gesloten circuits (bv. spoelen toiletten). Reinig na het vervangen van het dak of de gevel de dakgoten en regenwaterput of -ton om asbesthoudend sediment of slib te verwijderen

- Eenvoudige handelingen: enkel door erkend asbestverwijderaar
De leien zijn genageld en kunnen dus onmogelijk verwijderd worden zonder breuken en stofverspreiding te veroorzaken. Dit moet door een erkend asbestverwijderaar gedaan worden.

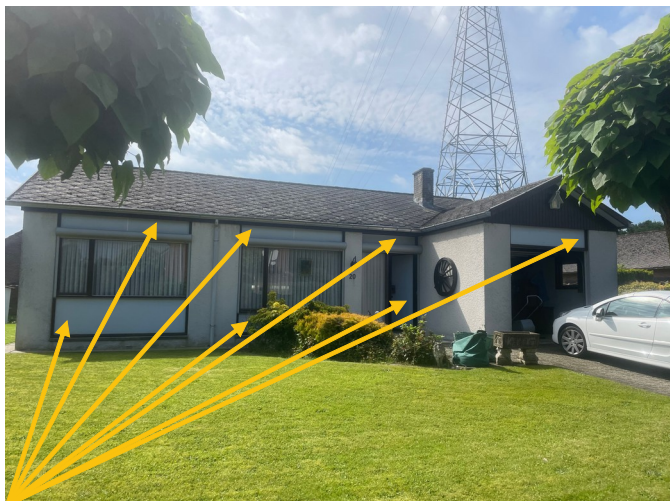
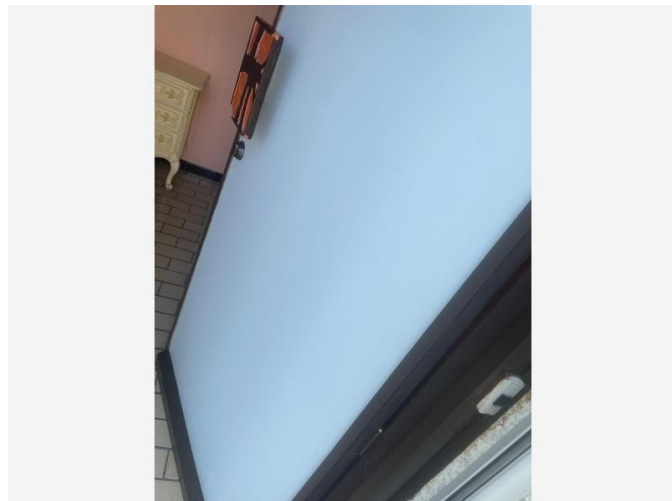
Fiche 3: Glasalplaten onder en boven de ramen en in de voordeur

Verwijderen

Eindbeoordeling materiaalrisico	Verhoogd materiaalrisico en/of verhoogde kans op vezelvrijgave
---------------------------------	--

Gebondenheid	Categorie 1: hechtgebonden in oorsprong
Asbestsoort (vezeltype)	Crocidoliet aanwezig
Asbestconcentratie	Laag (< 50%)
Afschermingsgraad van het gehele materiaal	Geheel of deels (ook) vrij aan de binnenlucht
Toestand van het materiaal	Licht beschadigd, licht verweerd. Intact materiaal type Pical – asbestboard of categorie III 'gebondenheid'

Beschrijving	Glasalplaten onder en boven de ramen en in de voordeur
Omgeving	Grenst aan binnen- en buitenlucht
Primaire drager	Wandopening verticaal (raam, deur, ...)
Asbestmateriaal	Plaat, paneel, tablet - Geëmailleerd, type Glasal
Bindmiddel van asbestmateriaal	Cement
Gebondenheid op basis van bindmiddel	Hecht

- Zorg voor een veilig beheer. Vermijd het beschadigen van het asbestmateriaal. Controleer de toestand jaarlijks op wijzigingen.

- Eenvoudige handelingen: mag via doe-het-zelf of door werknemer(s) met opleidingsattest eenvoudige handelingen
Deze panelen desgewenst gemakkelijk verwijderd worden door de houten kaders errond te verwijderen. Of de ramen en deuren kunnen in hun geheel verwijderd worden. Voorzichtigheid is in ieder geval geboden, zodat de platen zelf daarbij niet beschadigd worden. Als men ze zelf wil verwijderen, dient men op voorhand het juiste verpakkingsmateriaal op het recyclagepark aan te kopen. Meer informatie op <https://www.limburg.net/asbest>.

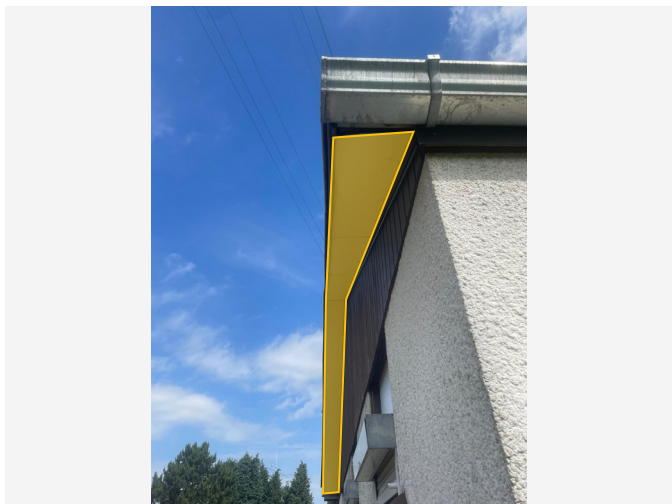
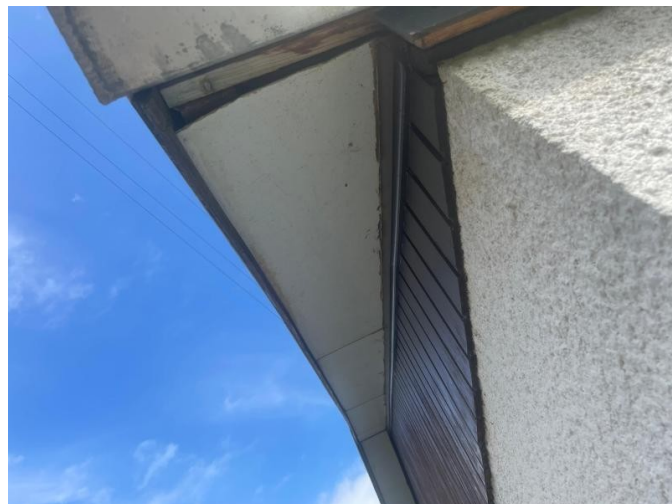
Zorgvuldig beheren

Eindbeoordeling materiaalrisico	Laag materiaalrisico en/of verlaagde kans op vezelvrijgave
---------------------------------	--

Gebondenheid	Categorie 1: hechtgebonden in oorsprong
Asbestsoort (vezeltype)	Crocidoliet aanwezig
Asbestconcentratie	Laag (< 50%)
Afschermingsgraad van het gehele materiaal	Geheel of deels vrij aan de buitenlucht
Toestand van het materiaal	Licht beschadigd, licht verweerd. Intact materiaal type Pical – asbestboard of categorie III 'gebondenheid'

Beschrijving	Glasal boeiboorden
Omgeving	Buiten
Primaire drager	Schuin dak
Asbestmateriaal	Plaat, paneel, tablet - Geëmailleerd, type Glasal
Bindmiddel van asbestmateriaal	Cement
Gebondenheid op basis van bindmiddel	Hecht
Hoeveelheid (oppervlakte - dikte - aantal)	• 7,00 m ² - 0,30 cm - 1 stuk
Totaal volume	0,021 m ³
Eenvoudig bereikbaar	Ja
Bevestigingswijze	• Geschroefd
Identificatiemethode	Vaststelling zonder monsternamen

- Zorg voor een veilig beheer. Vermijd het beschadigen van het asbestmateriaal. Controleer de toestand jaarlijks op wijzigingen.

- Eenvoudige handelingen: mag via doe-het-zelf of door werknemer(s) met opleidingsattest eenvoudige handelingen
Deze platen zijn geschroefd en kunnen dus vrij gemakkelijk verwijderd worden zonder breuken en stofverspreiding te veroorzaken. Als men de platen zelf wil verwijderen, dient men op voorhand het juiste verpakkingsmateriaal op het recyclagepark aan te kopen. Meer informatie op <https://www.limburg.net/asbest>.

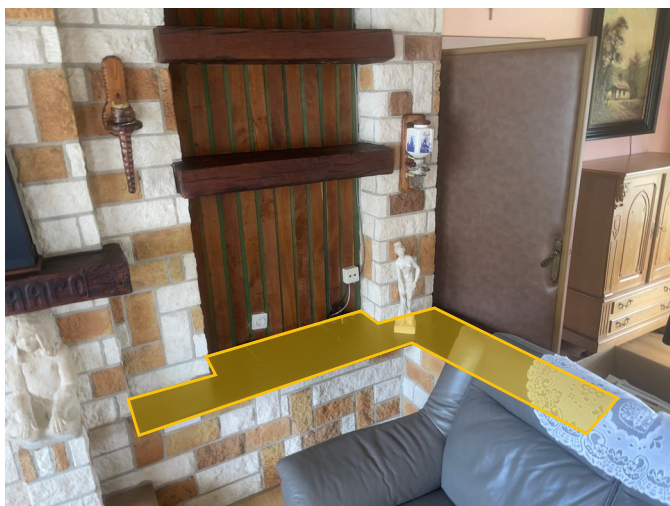
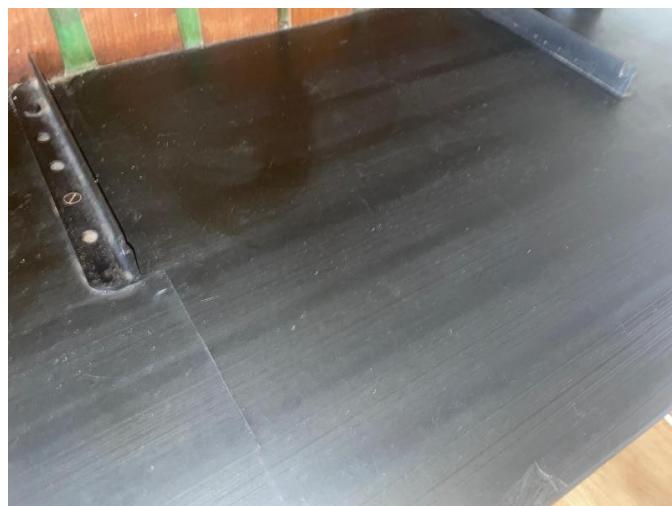
Zorgvuldig beheren

Eindbeoordeling materiaalrisico	Zeer laag materiaalrisico en/of zeer lage kans op vezelvrijgave
---------------------------------	---

Gebondenheid	Categorie 1: hechtgebonden in oorsprong
Asbestsoort (vezeltype)	Alleen chrysotiel
Asbestconcentratie	Laag (< 50%)
Afschermingsgraad van het gehele materiaal	Geheel of deels (ook) vrij aan de binnenlucht
Toestand van het materiaal	Onbeschadigd, niet verweerd

Beschrijving	Tablet aan de schouw
Omgeving	Binnen
Primaire drager	Binnenwand
Asbestmateriaal	Plaat, paneel, tablet - Type Massal
Bindmiddel van asbestmateriaal	Cement
Gebondenheid op basis van bindmiddel	Hecht
Hoeveelheid (oppervlakte - dikte - aantal)	• 1,00 m ² - 2,00 cm - 1 stuk
Totaal volume	0,02 m ³
Eenvoudig bereikbaar	Ja
Bevestigingswijze	<ul style="list-style-type: none">• Geklemd• Verlijmd, ingegoten, versmeerd

- Zorg voor een veilig beheer. Vermijd het beschadigen van het asbestmateriaal. Controleer de toestand jaarlijks op wijzigingen.

- Eenvoudige handelingen: mag via doe-het-zelf of door werknemer(s) met opleidingsattest eenvoudige handelingen
Deze tabletten kunnen desgewenst vrij gemakkelijk verwijderd worden. Voorzichtigheid is geboden, zodat de tabletten zelf daarbij niet beschadigd worden. Als men ze zelf wil verwijderen, dient men op voorhand het juiste verpakkingsmateriaal op het recyclagepark aan te kopen. Meer informatie op <https://www.limburg.net/asbest>.

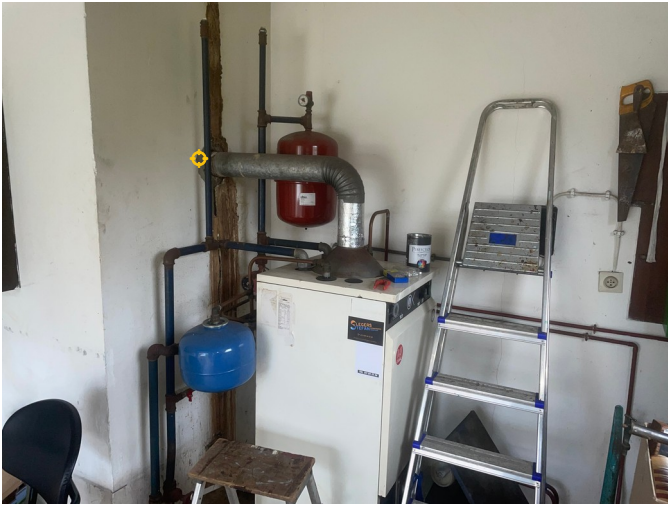
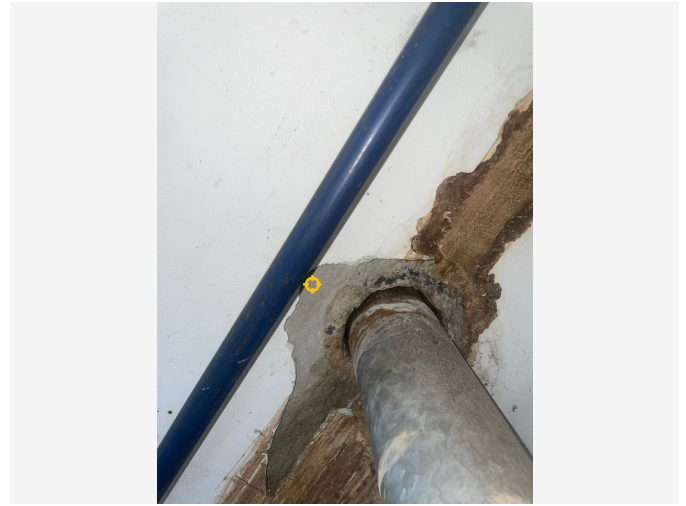
Fiche 6: Pleisterwerk muren

Geen asbest

#	Type	Referentie	Resultaat
6.1	Mengmonster	1	Geen asbest

Beschrijving	Pleisterwerk muren
Omgeving	Binnen
Primaire drager	Binnenwand
Bindmiddel van materiaal	Gips - kalk

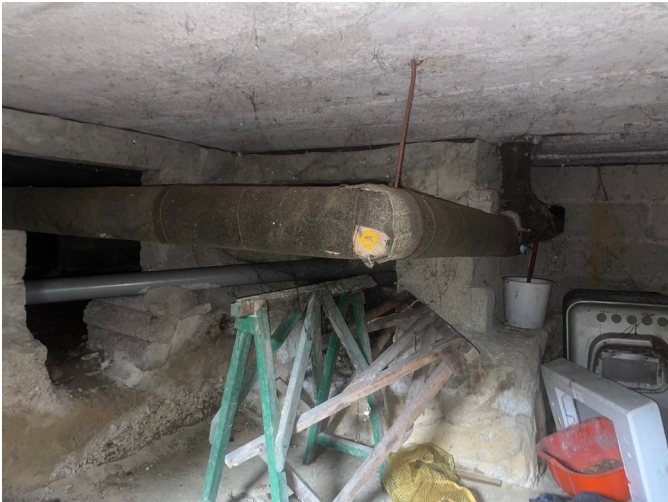
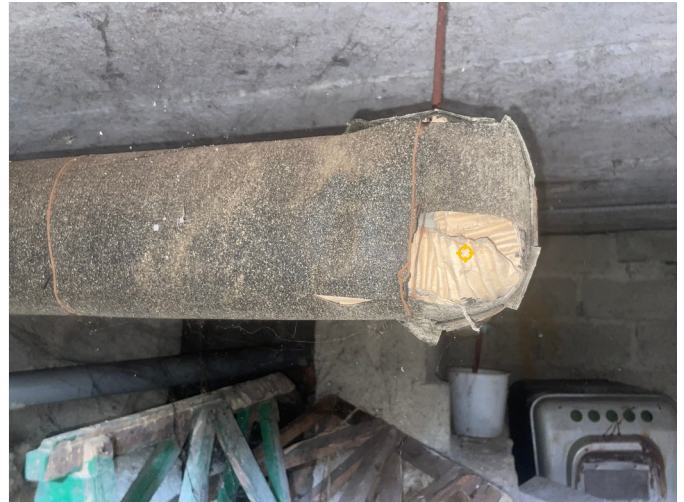
Fiche 7: Bitumen folie rond de leidingisolatie in de kelder

Geen asbest

#	Type	Referentie	Resultaat
7.1	Puntmonster	2	Geen asbest

Beschrijving	Bitumen folie rond de leidingisolatie in de kelder
Omgeving	Binnen
Primaire drager	HVAC infrastructuur en uitrusting

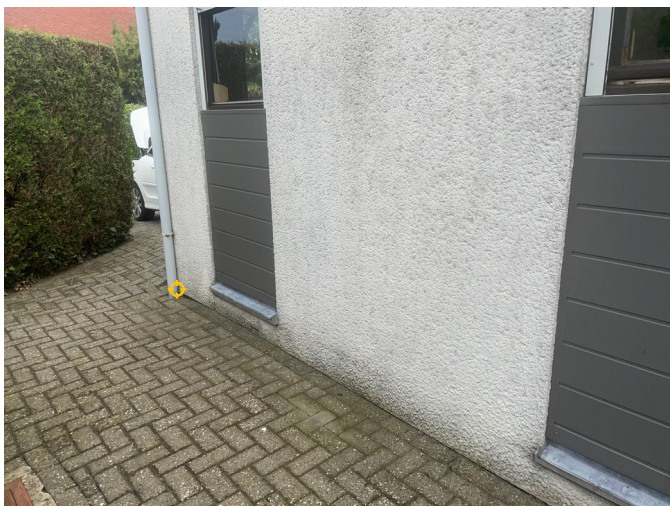
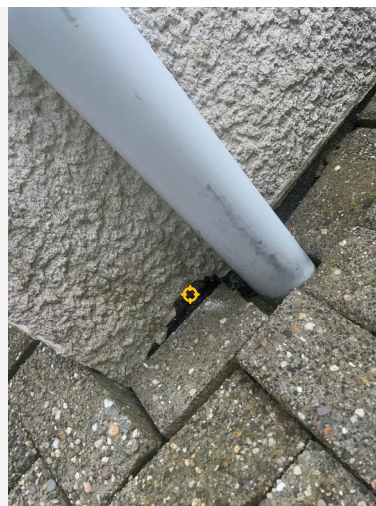
Fiche 8: Crepi op de buitenmuren

Geen asbest

#	Type	Referentie	Resultaat
8.1	Puntmonster	3	Geen asbest

Beschrijving	Crepi op de buitenmuren
Omgeving	Buiten
Primaire drager	Wand buitenschil
Bindmiddel van materiaal	Cement

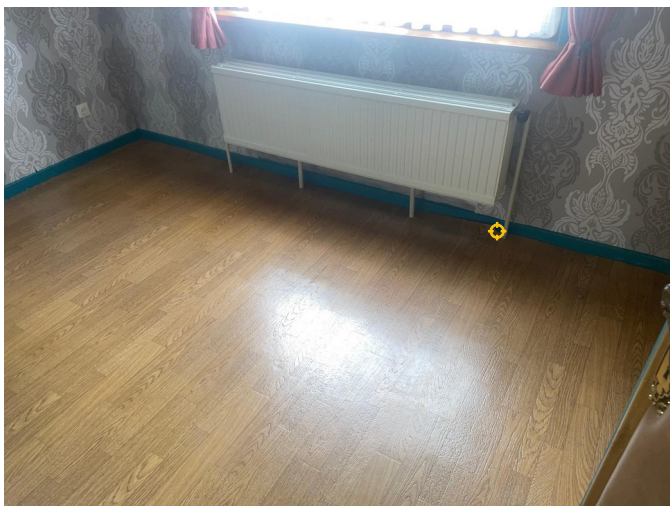
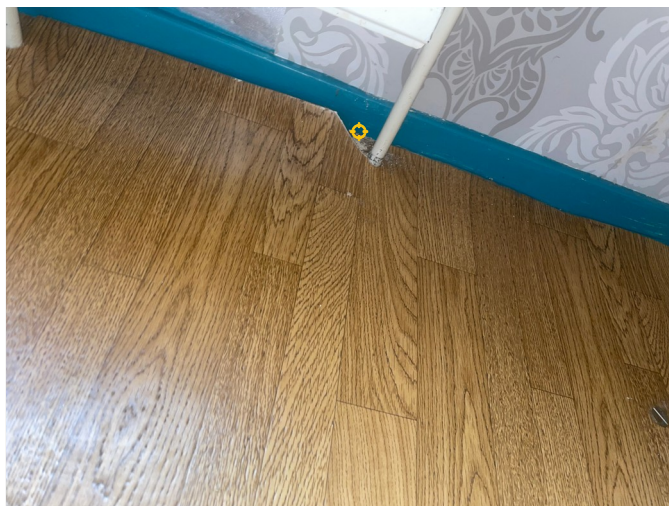
Geen asbest

#	Type	Referentie	Resultaat
9.1	Puntmonster	4	Geen asbest

Beschrijving	Vinyl in slaapkamer en nachthal
Omgeving	Binnen
Primaire drager	Vloer
Bindmiddel van materiaal	Kunststof of -hars
