# Asbestinventarisatetest

Hoksentstraat 51, 3940 Hechtel-Eksel

Attestnummer : 20231030-000118.000

Uitgegeven op : 30.10.2023

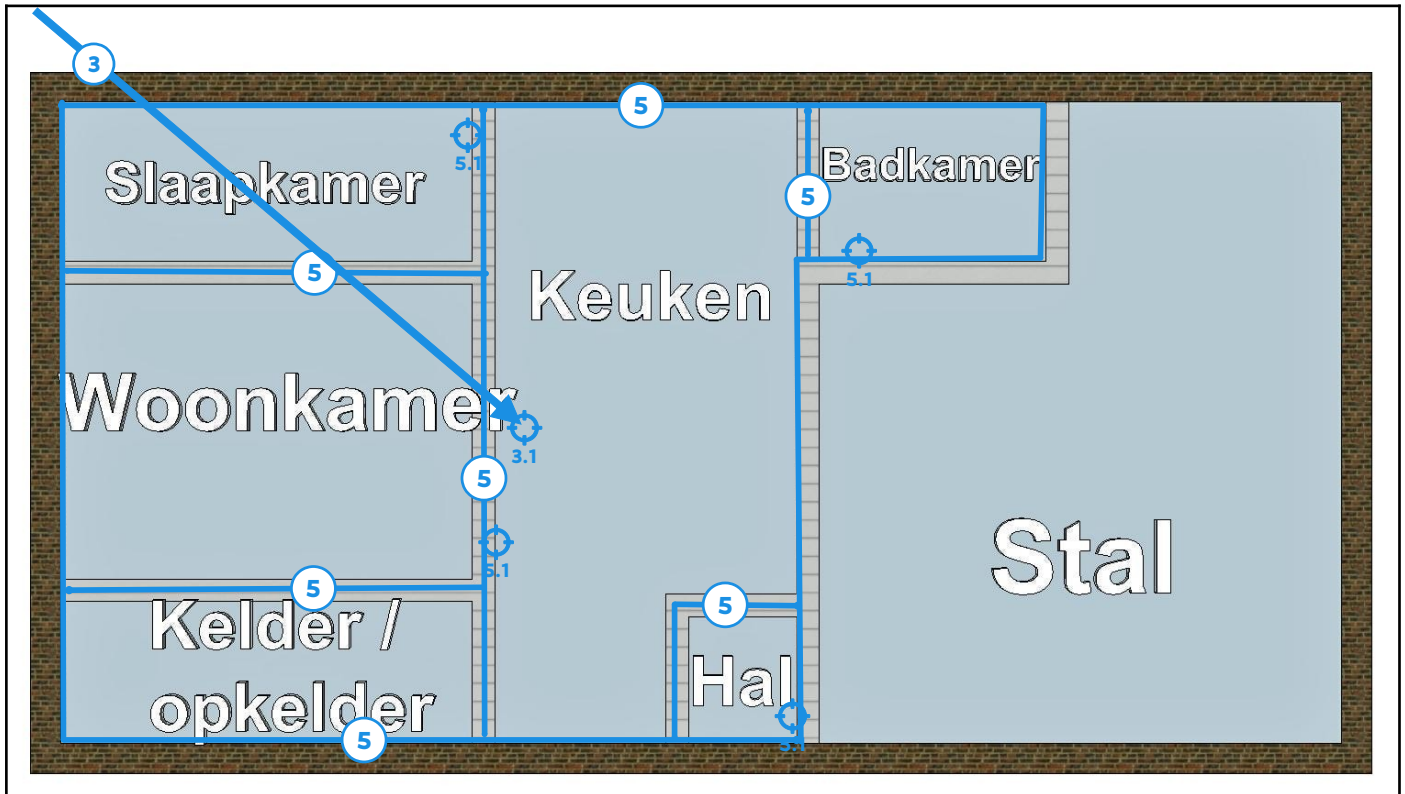
## Plan 1.1: Gelijkvloers

Beschrijving	Type	Actie
3. Dichtingskoord aan kachel	Geen asbest	-
3.1 Code: 2	Puntmonster	-
5. Pleisterwerk muren	Geen asbest	-
5.1 Code: 1	Mengmonster	-

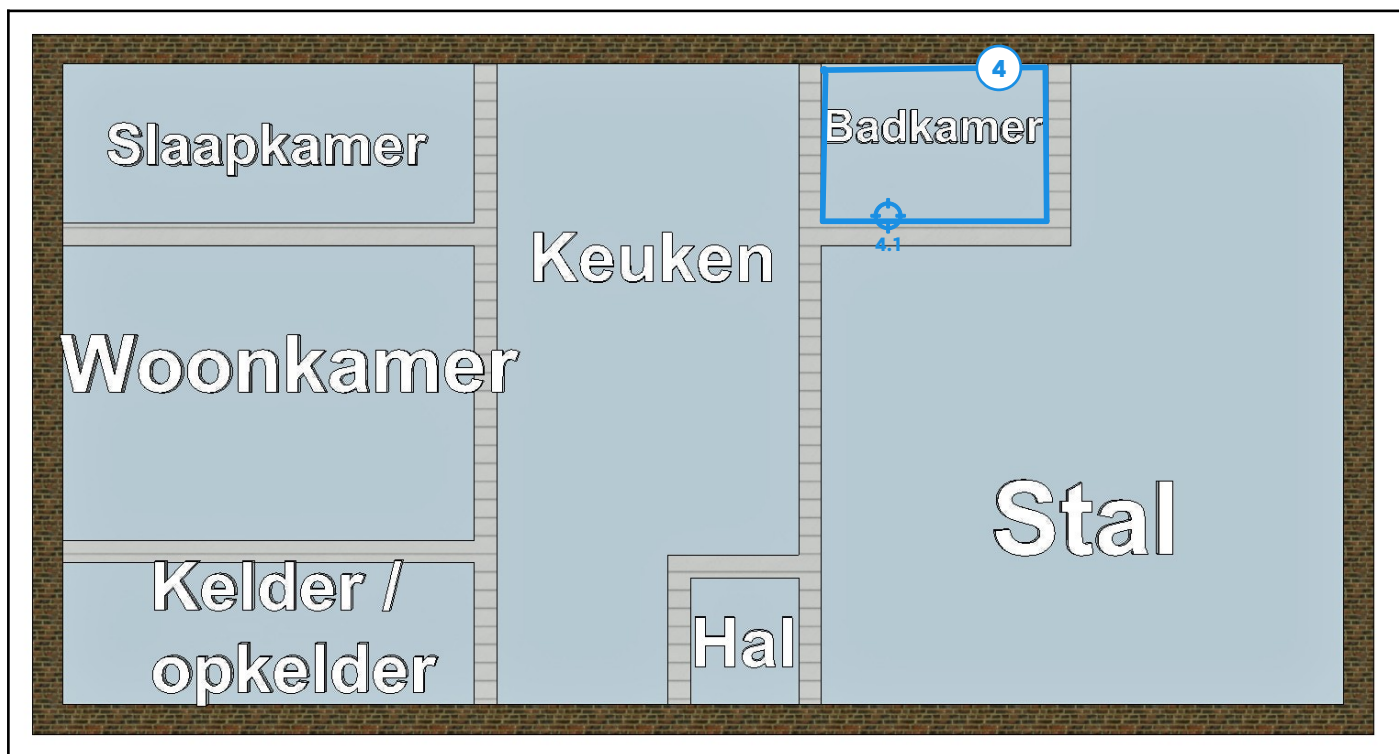
## Plan 1.3: Gelijkvloers

Beschrijving	Type	Actie
4. Tegellijn badkamer	Geen asbest	-
4.1 Code: 3	Puntmonster	-

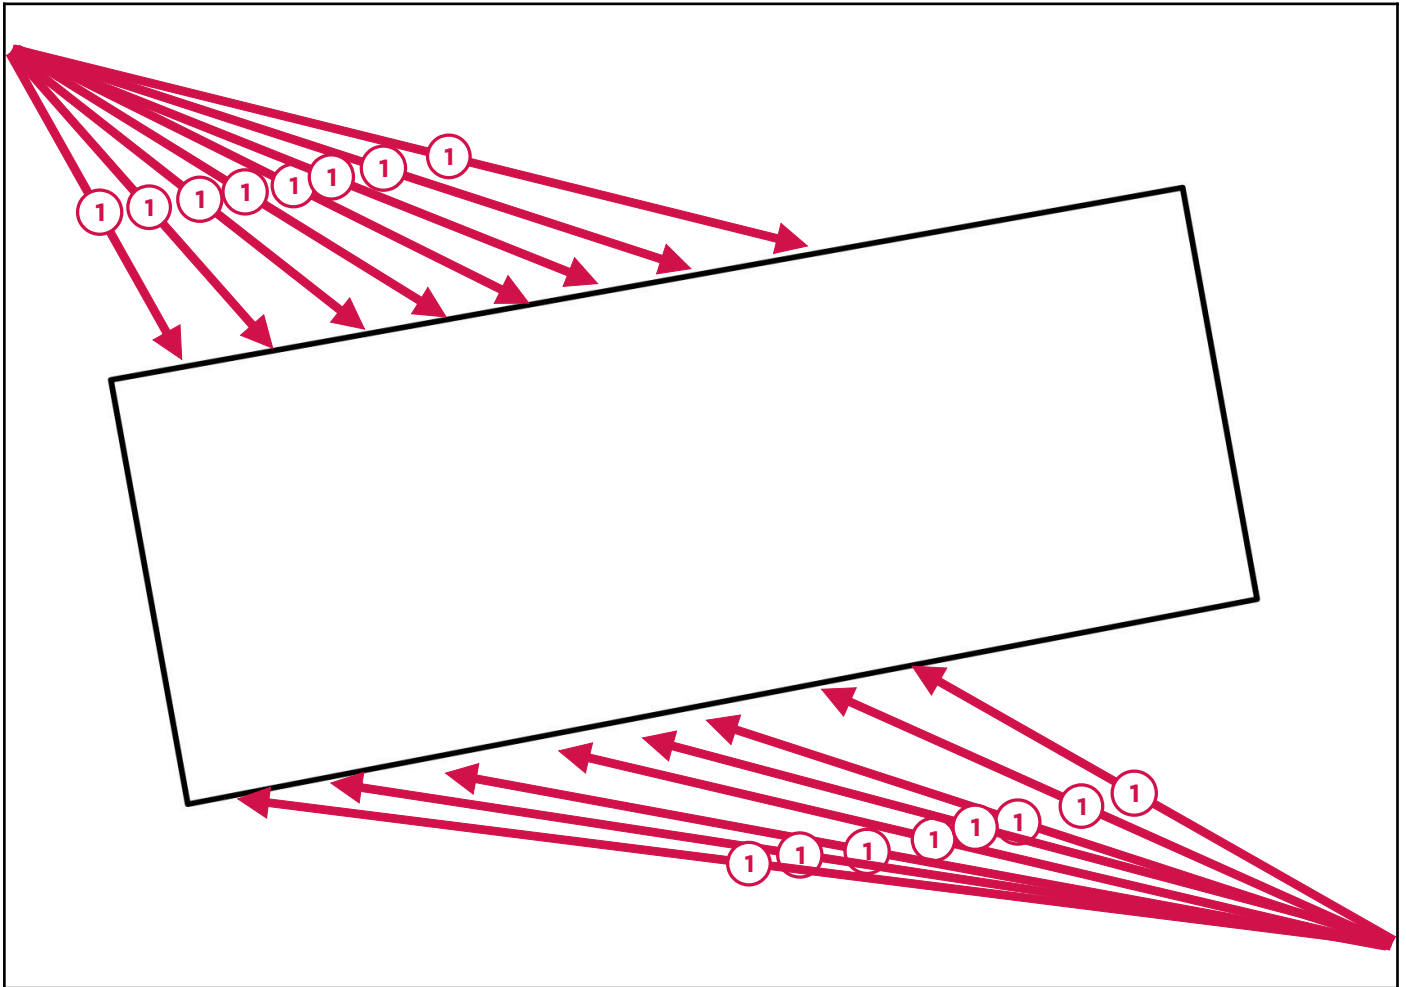
## Plan 2.1: Bijgebouw plan

Beschrijving	Type	Actie
1. Verluuchtingsbuizen in de gevels van de grote stal	Asbestmateriaal	<b>Dringend verwijderen</b>

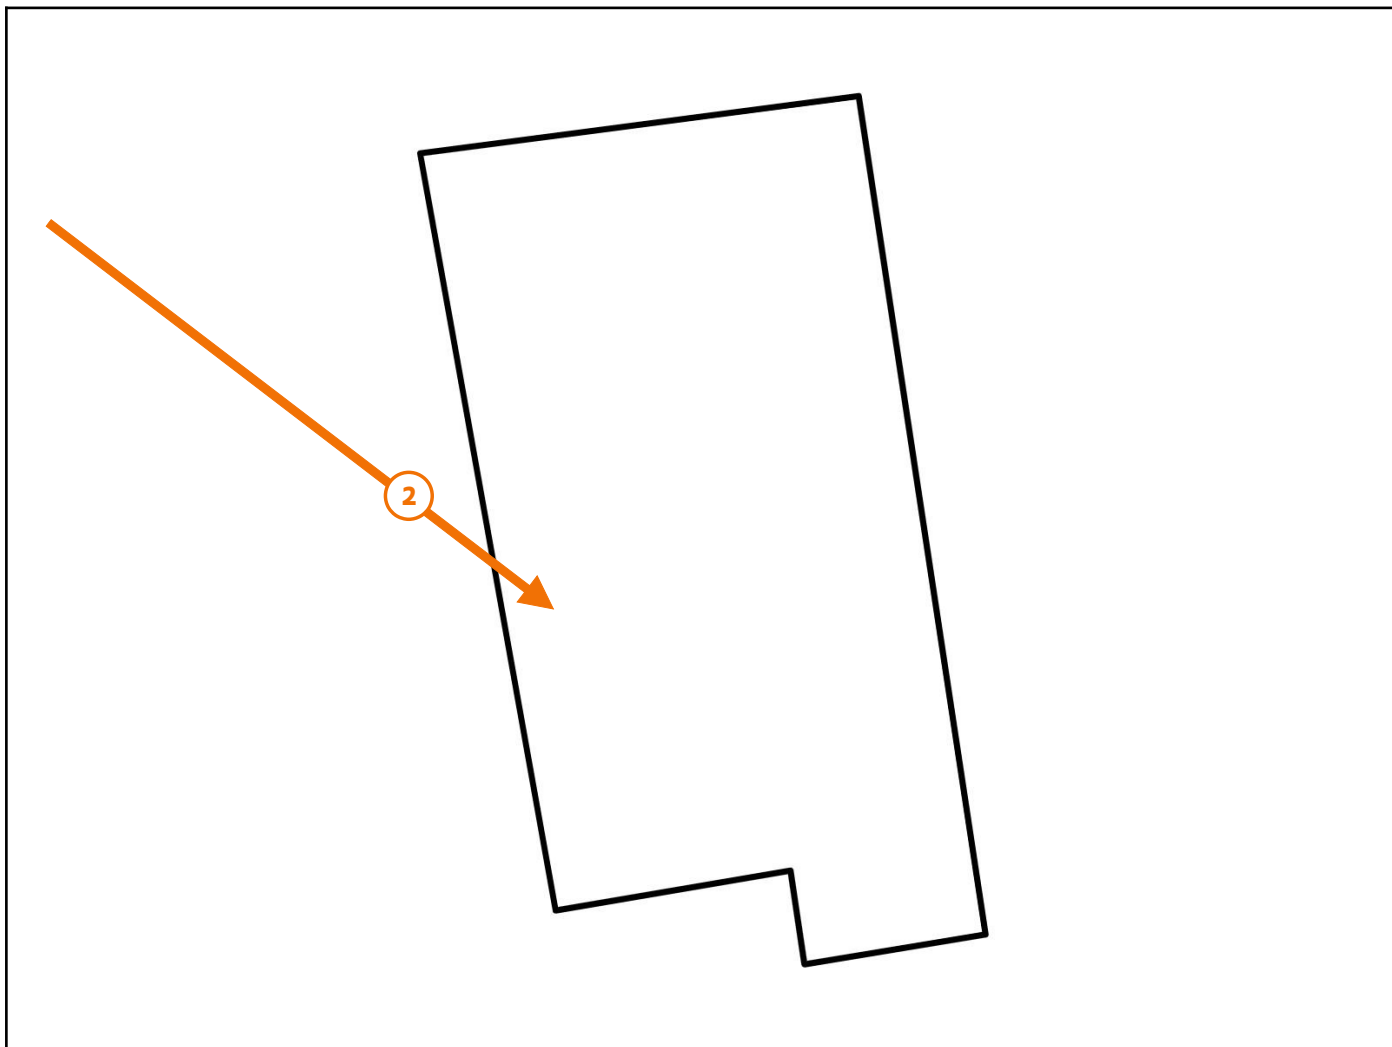
## Plan 3.1: Bijgebouw plan

Beschrijving	Type	Actie
2. Schouwbus in gemetste schoorsteen	Asbestmateriaal	<a href="#">Verwijderen</a>

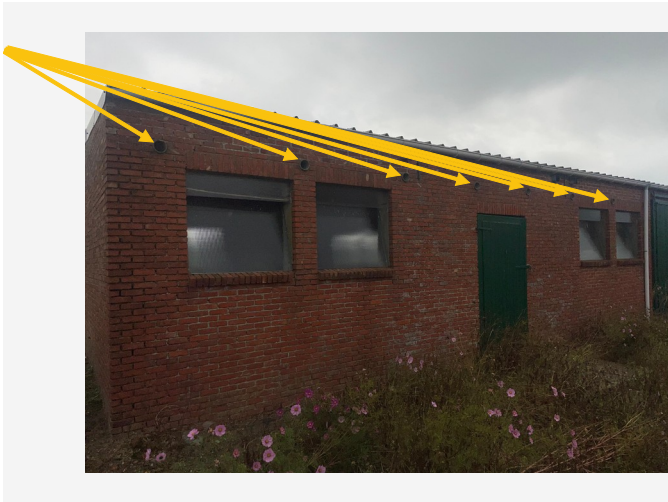
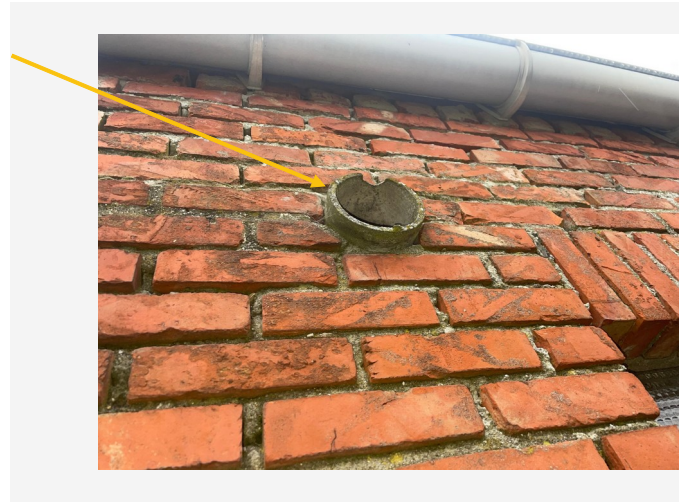
# Fiche 1: Verluchtungsbuizen in de gevels van de grote stal

Asbestmateriaal

Het asbestmateriaal valt onder de mijlpaal van 2040.

Eindbeoordeling materiaalrisico	Hoog materiaalrisico en/of hoge kans op vezelvrijgave
---------------------------------	---

Gebondenheid	Categorie 1: hechtgebonden in oorsprong
Asbestsoort (vezeltype)	Crocidoliet aanwezig
Asbestconcentratie	Laag (< 50%)
Afschermingsgraad van het gehele materiaal	Geheel of deels (ook) vrij aan binnenluchtstromen
Toestand van het materiaal	Matig beschadigd, matig verweerd

Beschrijving	Verluchtingsbuizen in de gevels van de grote stal
Omgeving	Grenst aan binnen- en buitenlucht
Primaire drager	Wand buitenschil
Asbestmateriaal	Buis, koker, leiding, pijp, doorvoer
Bindmiddel van asbestmateriaal	Cement
Gebondenheid op basis van bindmiddel	Hecht
Hoeveelheid (lengte - omtrek - dikte - aantal)	• 0,33 m - 40,00 cm - 1,00 cm - 16 stuks
Totaal volume	0,021 m <sup>3</sup>
Eenvoudig bereikbaar	Ja

**Dringend verwijderen**

- Zorg voor een veilig beheer en verwijder dit asbestmateriaal wanneer het bij werken eenvoudig bereikbaar wordt. Controleer de toestand jaarlijks op wijzigingen.

- Eenvoudige handelingen: mag via doe-het-zelf of door werknemer(s) met opleidingsattest eenvoudige handelingen  
Deze buizen kunnen vrij gemakkelijk verwijderd worden door de cement errond te verwijderen. Voorzichtigheid is geboden, zodat de buizen zelf daarbij niet beschadigd worden. Als men ze zelf wil verwijderen, dient men op voorhand het juiste verpakkingsmateriaal op het recyclagepark aan te kopen. Meer informatie op <https://www.limburg.net/asbest>.

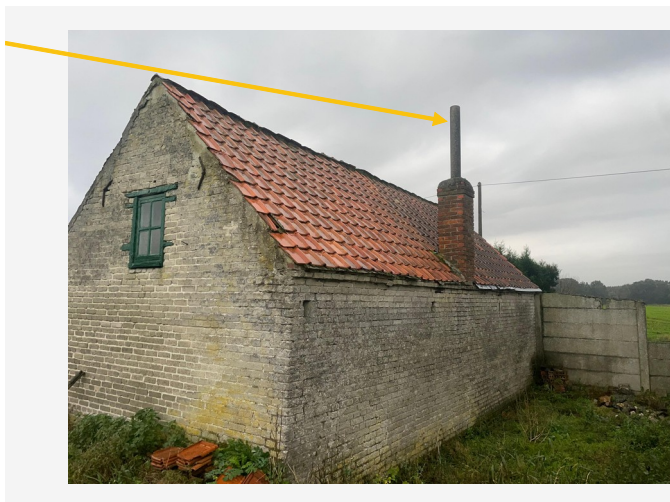
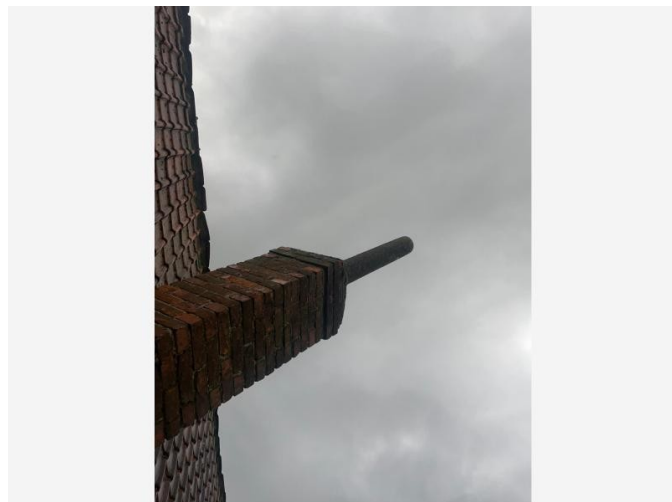
Het asbestmateriaal valt onder de mijlpaal van 2034.

Eindbeoordeling materiaalrisico	Verhoogd materiaalrisico en/of verhoogde kans op vezelvrijgave
---------------------------------	--

Gebondenheid	Categorie 1: hechtgebonden in oorsprong
Asbestsoort (vezeltype)	Crocidoliet aanwezig
Asbestconcentratie	Laag (< 50%)
Afschermingsgraad van het gehele materiaal	Geheel of deels vrij aan de buitenlucht
Toestand van het materiaal	Matig beschadigd, matig verweerd

Beschrijving	Schouwbus in gemetste schoorsteen
Omgeving	Buiten
Primaire drager	Ruimteverwarming
Asbestmateriaal	Rookgaskanaal
Bindmiddel van asbestmateriaal	Cement
Gebondenheid op basis van bindmiddel	Hecht
Hoeveelheid (lengte - omtrek - dikte - aantal)	<ul style="list-style-type: none"><li>• 1,50 m - 60,00 cm - 1,00 cm - 1 stuk</li></ul>
Totaal volume	0,009 m <sup>3</sup>
Eenvoudig bereikbaar	Ja
Bevestigingswijze	<ul style="list-style-type: none"><li>• Geklemd</li><li>• Verlijmd, ingegoten, versmeerd</li></ul>

Verwijderen

- Zorg voor een veilig beheer en verwijder dit asbestmateriaal wanneer het bij werken eenvoudig bereikbaar wordt. Controleer de toestand jaarlijks op wijzigingen.

- Eenvoudige handelingen: mag via doe-het-zelf of door werknemer(s) met opleidingsattest eenvoudige handelingen  
Deze buis kan vrij gemakkelijk verwijderd worden door de cement errond te verwijderen. Voorzichtigheid is geboden, zodat de buis zelf daarbij niet beschadigd wordt. Als men ze zelf wil verwijderen, dient men op voorhand het juiste verpakkingsmateriaal op het recyclagepark aan te kopen. Meer informatie op <https://www.limburg.net/asbest>.

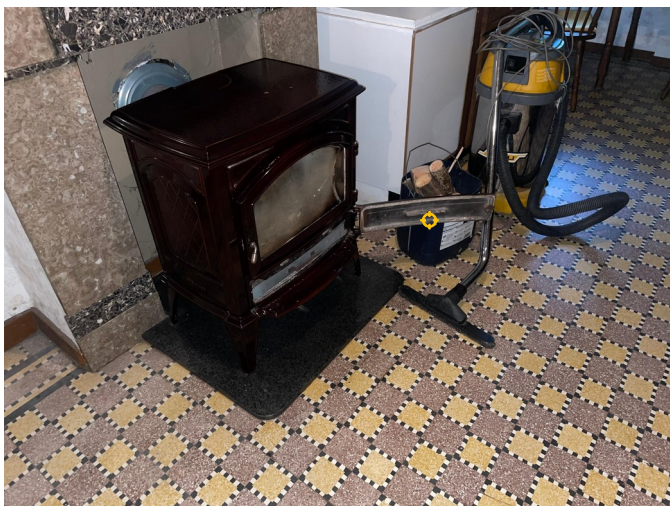
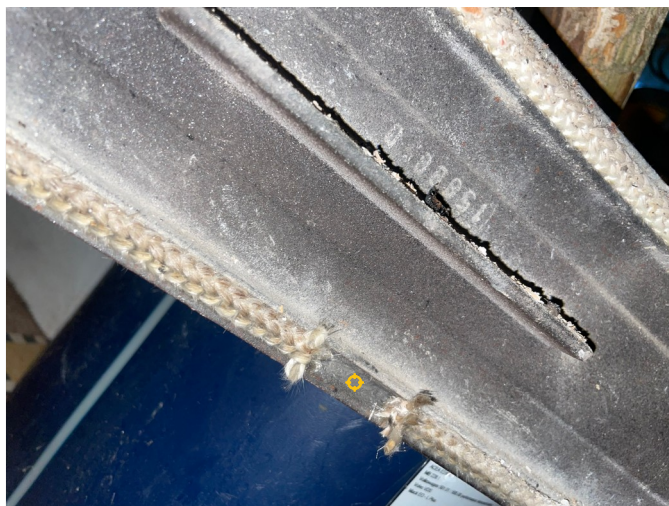
## Fiche 3: Dichtingskoord aan kachel

Geen asbest

#	Type	Referentie	Resultaat
3.1	Puntmonster	2	Geen asbest

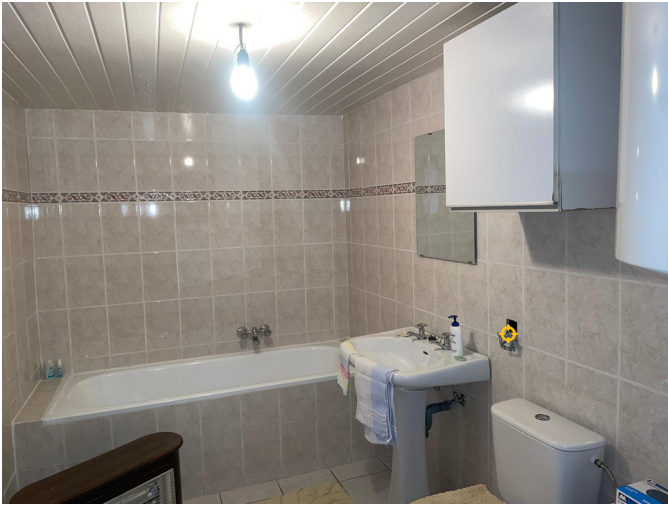
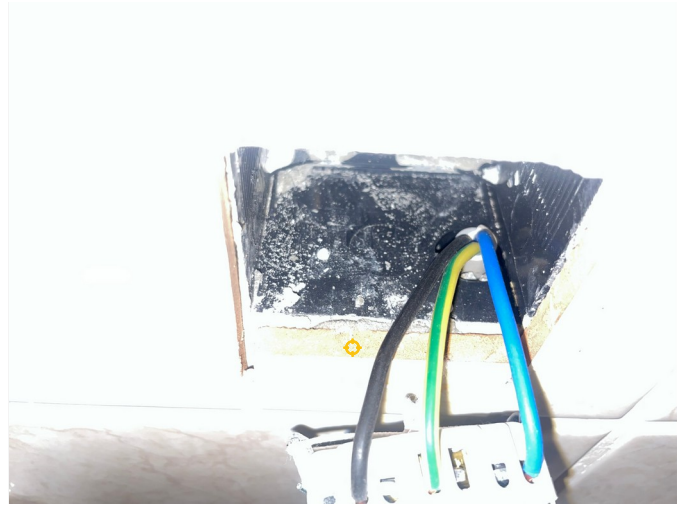
## Fiche 4: Tegellijm badkamer

Geen asbest

#	Type	Referentie	Resultaat
4.1	Puntmonster	3	Geen asbest

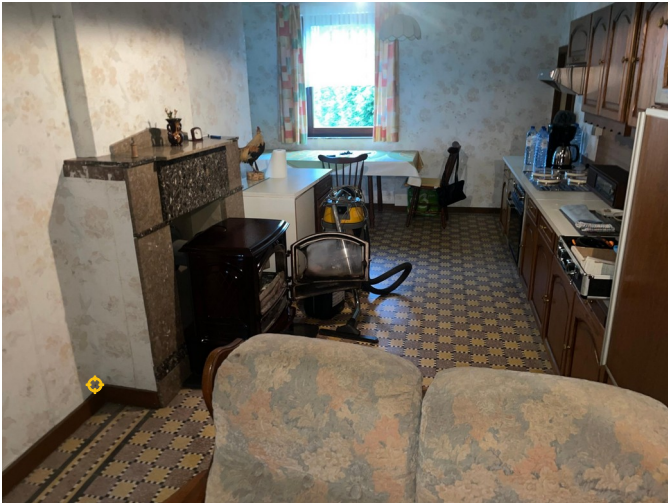
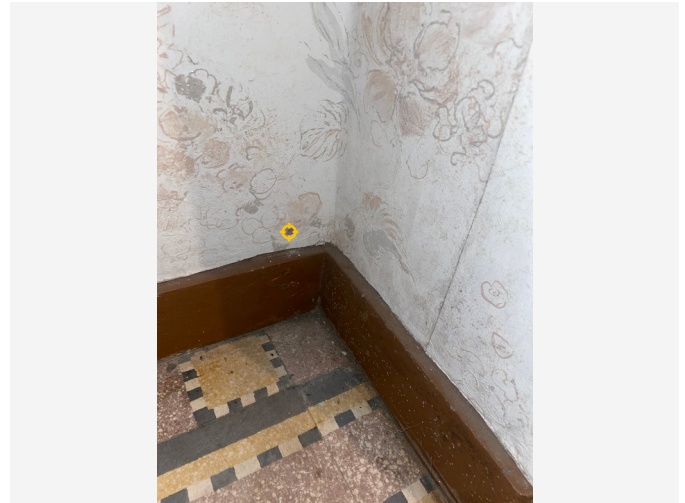
## Fiche 5: Pleisterwerk muren

Geen asbest

#	Type	Referentie	Resultaat
5.1	Mengmonster	1	Geen asbest
