# Asbestinventarisatetest

Venderstraat 8, 3910 Pelt

Attestnummer : 20241217-000231.000

Uitgegeven op : 17.12.2024

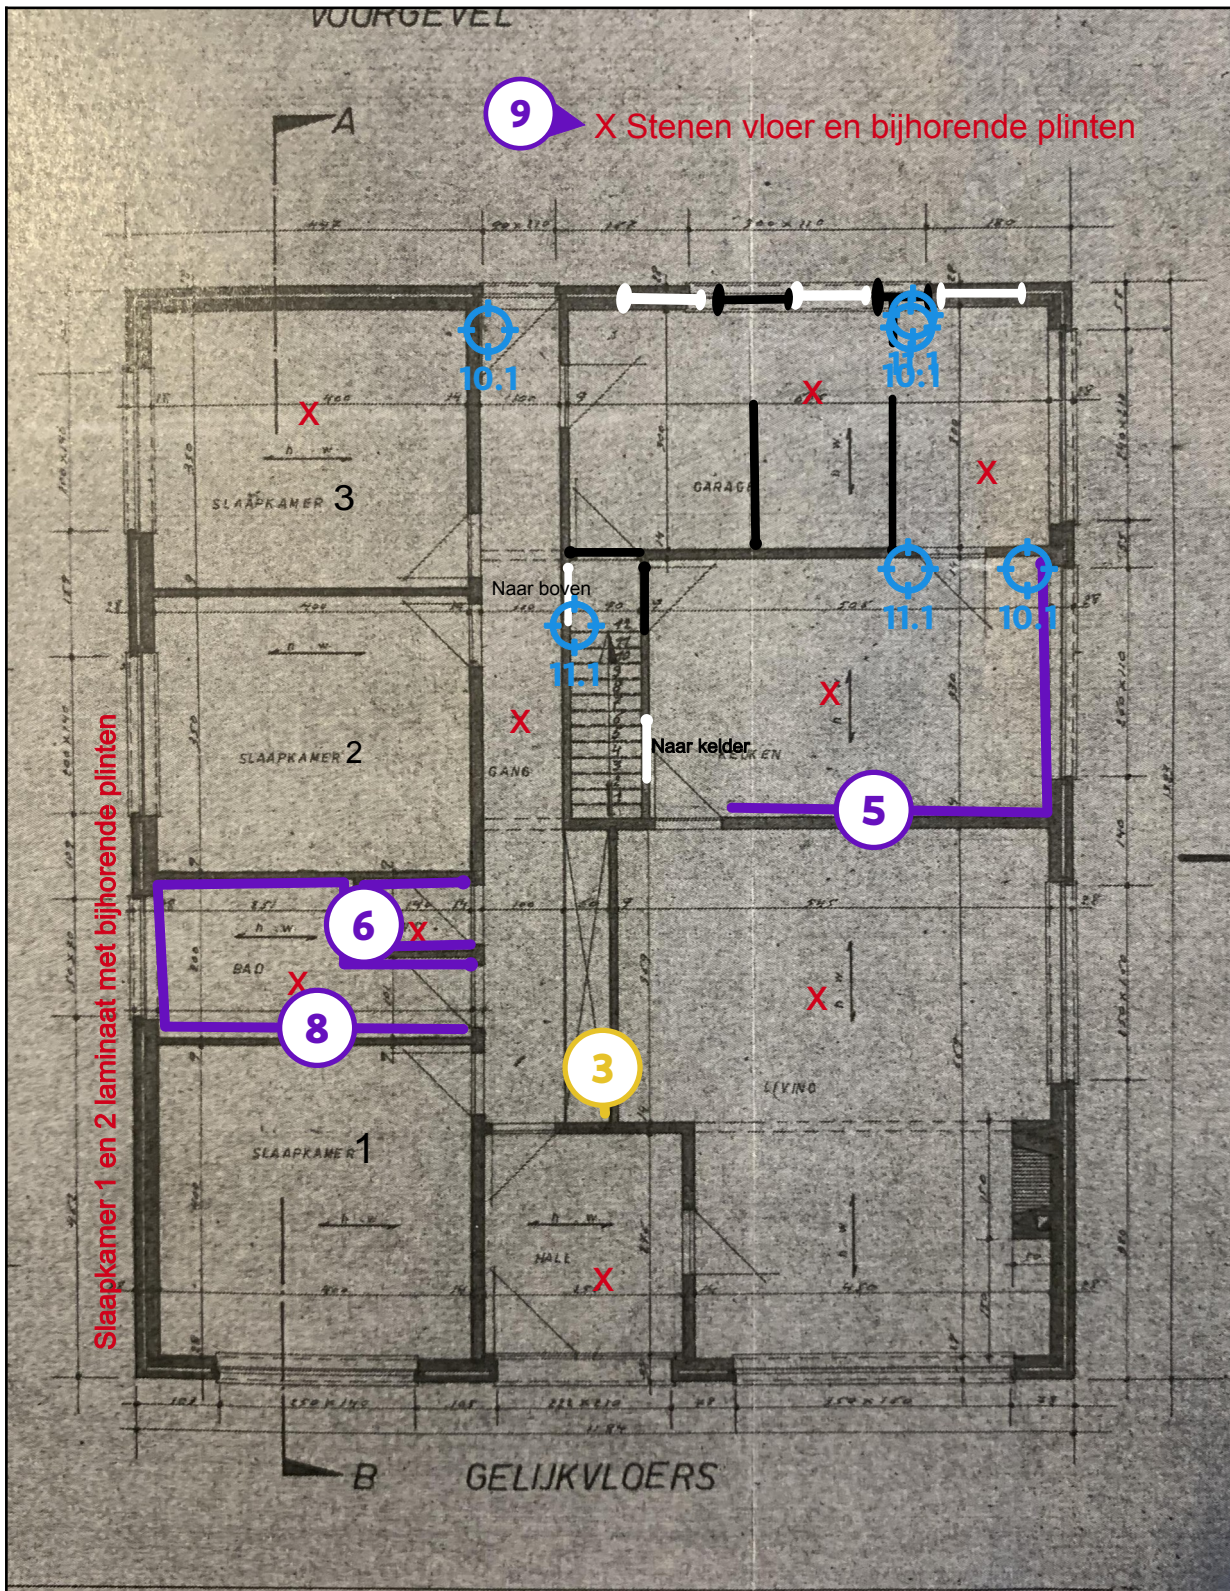
## Plan 1.2: Plan gelijkvloers

3. Bakeliet zekeringskasten	Asbestmateriaal	Zorgvuldig beheren
5. Faiencetegels keuken	Advies	-
6. Faiencetegels toilet	Advies	-
8. Faiencetegels badkamer	Advies	-
9. Vloerplinten	Advies	-
10. Pleisterwerk plafonds	Geen asbest	-
10.1 Code: ABP/241212/M2	Mengmonster	-
11. Pleisterwerk muren	Geen asbest	-
11.1 Code: ABP/241212/M1	Mengmonster	-

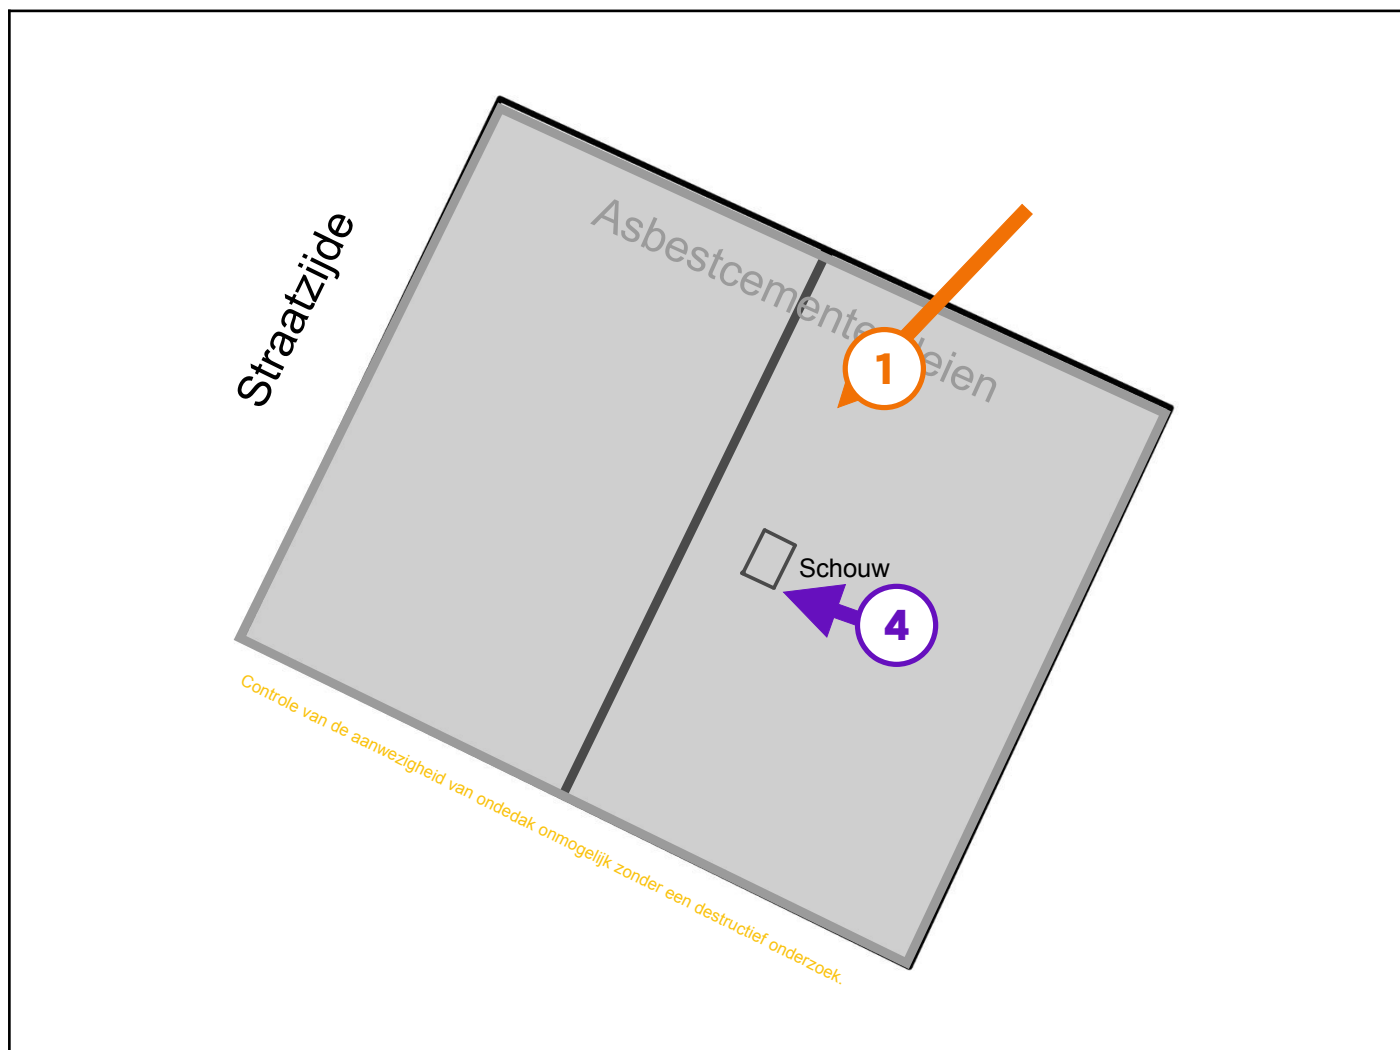
## Plan 1.4: Plan dakbedekking woning

Beschrijving	Type	Actie
1. Asbestcementen dakleien	Asbestmateriaal	Verwijderen
4. Rookgaskanaal	Beperking	-
7. Onderdak	Advies	-

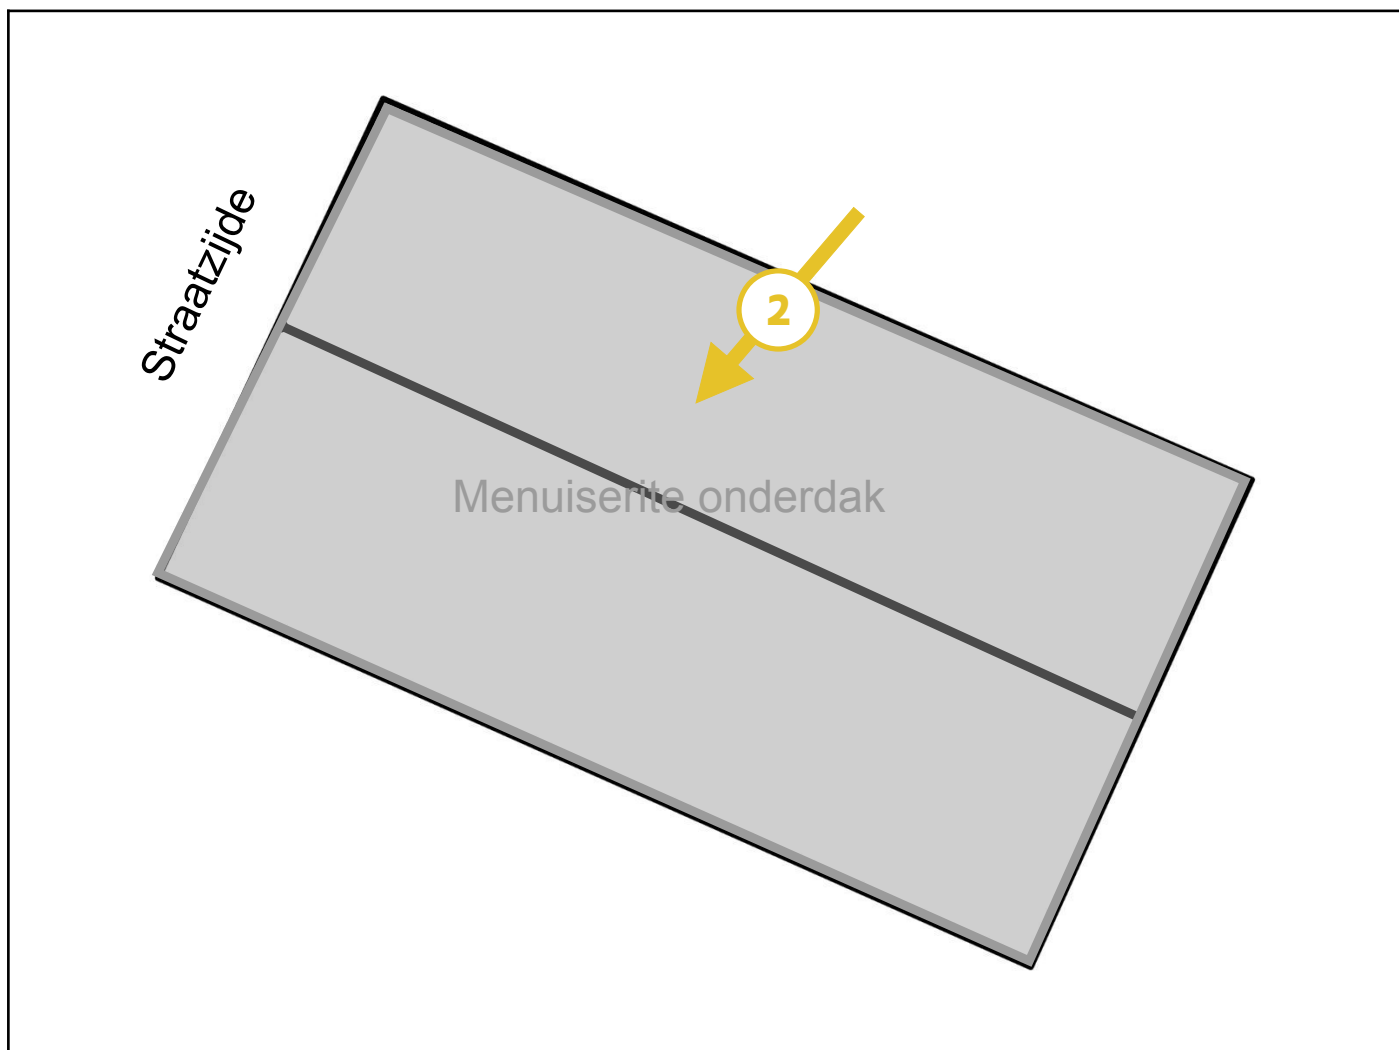
## Plan 2.1: Dakbedekking garage

Beschrijving	Type	Actie
2. Menuiserie onderdak garage	Asbestmateriaal	Zorgvuldig beheren

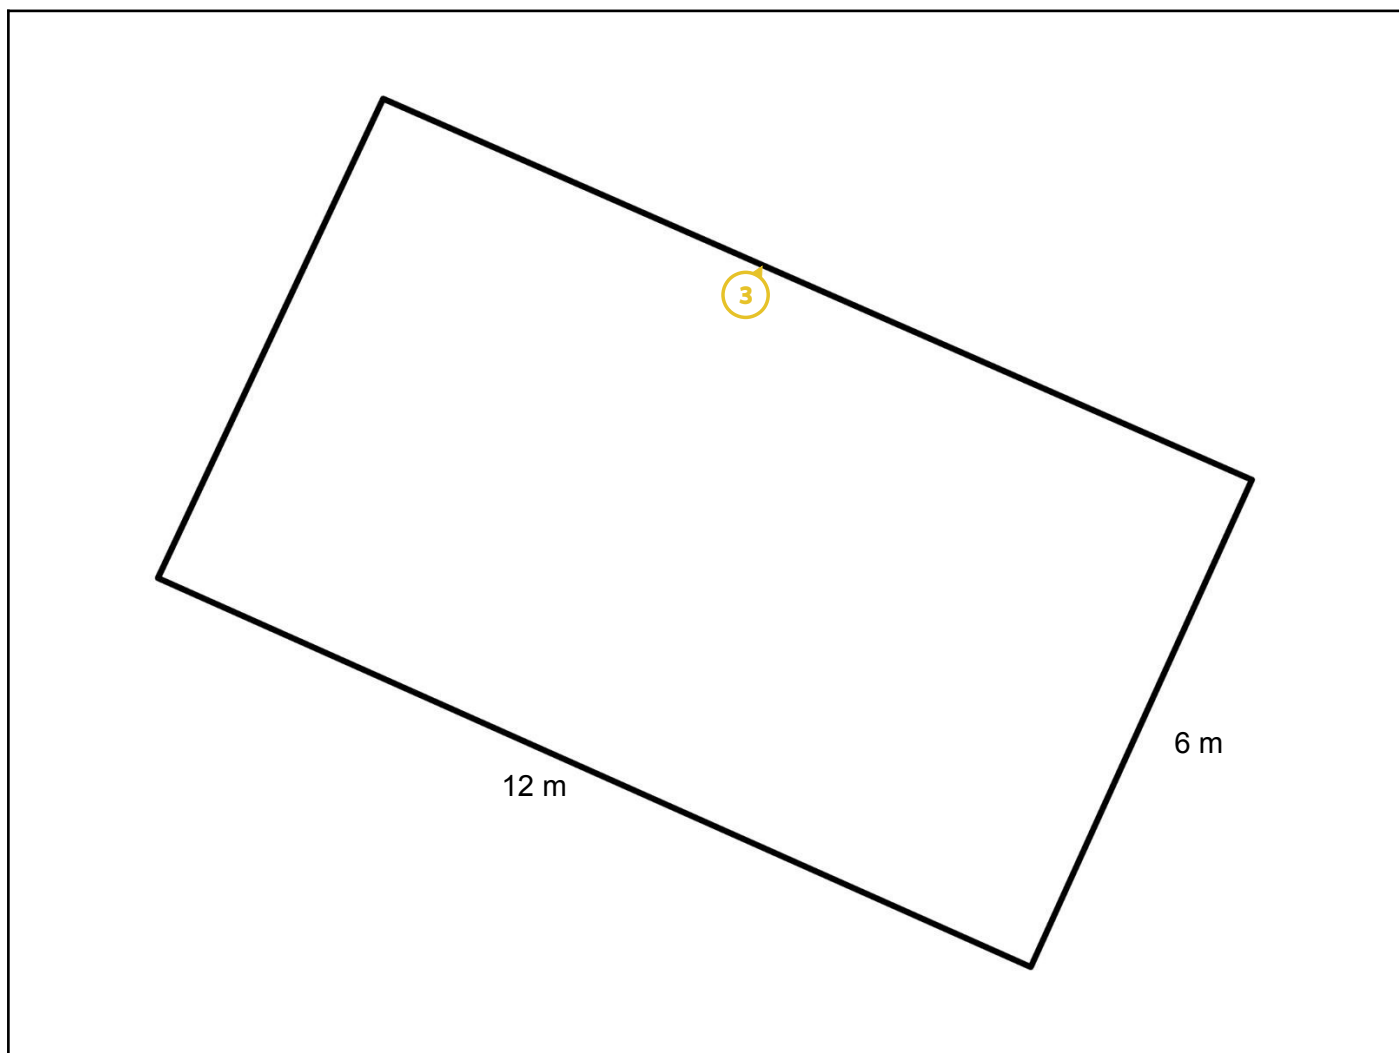
## Plan 2.2: Garage plan

Beschrijving	Type	Actie
3. Bakeliet zekeringskasten	Asbestmateriaal	Zorgvuldig beheren

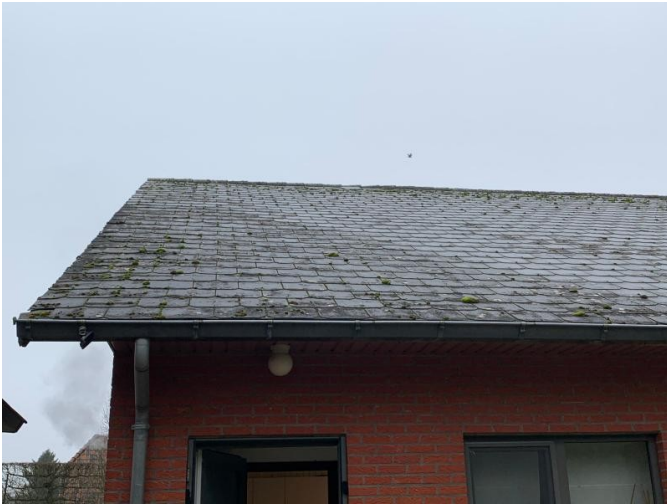
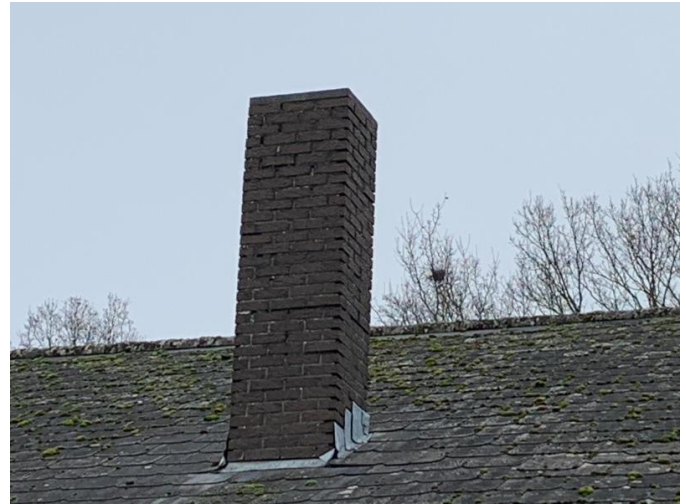
Bij het verwijderen van de asbestcementen leien hetgeen mag via 'doe het zelf' is er wel een grote kans op breken van de leien met kans op beschadigingen en vezelvrijgave, waardoor men rekening moet houden met het verwijderen van een beschadigde hechtgebonden toepassing. Vaak is dan de verwijdering door werknemers met een opleidingsattest of een erkende asbestverwijderaar aangewezen.

Eindbeoordeling materiaalrisico	Verhoogd materiaalrisico en/of verhoogde kans op vezelvrijgave
---------------------------------	--

Gebondenheid	Categorie 1: hechtgebonden in oorsprong
Asbestsoort (vezeltype)	Crocidoliet aanwezig
Asbestconcentratie	Laag (< 50%)
Afschermingsgraad van het gehele materiaal	Geheel of deels vrij aan de buitenlucht
Toestand van het materiaal	Matig beschadigd, matig verweerd

<b>Beschrijving</b>	Asbestcementen dakleien
<b>Omgeving</b>	Buiten
<b>Primaire drager</b>	Schuin dak
<b>Asbestmateriaal</b>	Dak- en gevelbekleding - Lei, shingle
<b>Bindmiddel van asbestmateriaal</b>	Cement
<b>Gebondenheid op basis van bindmiddel</b>	Hecht
<b>Hoeveelheid (oppervlakte - aantal)</b>	<ul style="list-style-type: none"><li>• 180,00 m<sup>2</sup> - 1 stuk</li></ul>
<b>Totale oppervlakte</b>	180,00 m <sup>2</sup>
<b>Eenvoudig bereikbaar</b>	Ja
<b>Bevestigingswijze</b>	<ul style="list-style-type: none"><li>• Genageld, geniet</li></ul>
<b>Identificatiemethode</b>	Vaststelling zonder monsternamen
<b>Destructieve handeling voor identificatie</b>	Nee

Het asbestmateriaal valt onder de mijlpaal van 2034.

Verwijderen

- Verwijder dit asbestmateriaal zo snel mogelijk. Volg de toestand goed op.

- Eenvoudige handelingen: mag via doe-het-zelf of door werknemer(s) met opleidingsattest eenvoudige handelingen

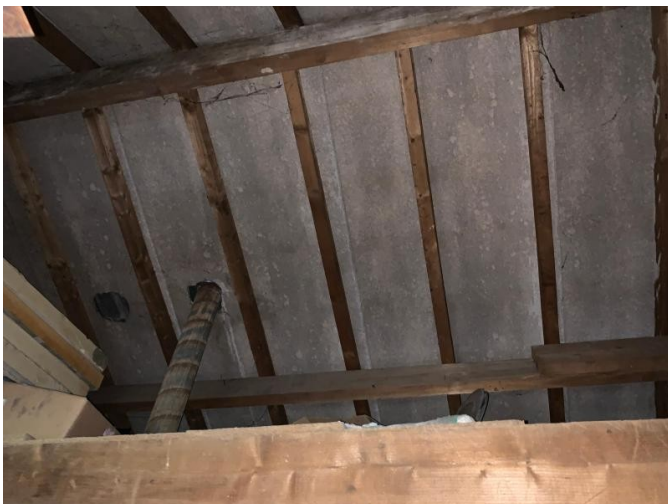
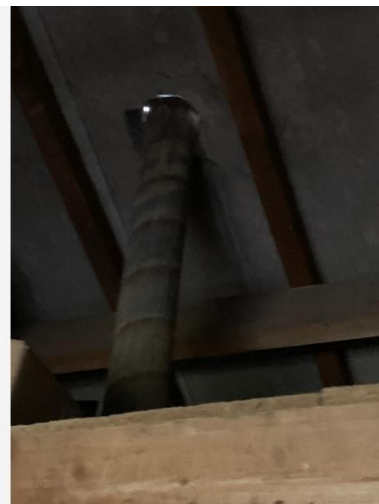
Bij het verwijderen van de menuiserie platen hetgeen mag via 'doe het zelf' is er wel een grote kans op breken van de platen met kans op beschadigingen en vezelvrijgave, waardoor men rekening moet houden met het verwijderen van een beschadigde hechtgebonden toepassing. Vaak is dan de verwijdering door werknemers met een opleidingsattest of een erkende asbestverwijderaar aangewezen.

Eindbeoordeling materiaalrisico	Laag materiaalrisico en/of verlaagde kans op vezelvrijgave
Opmerking	Gezien de aanwezigheid van een kachel in de garage en de open zoldering is het minuserite onderdak ook vrij aan de binnenluchtstromen.

Gebondenheid	Categorie 1: hechtgebonden in oorsprong
Asbestsoort (vezeltype)	Crocidoliet aanwezig
Asbestconcentratie	Laag (< 50%)
Afschermingsgraad van het gehele materiaal	Geheel of deels (ook) vrij aan binnenluchtstromen
Toestand van het materiaal	Onbeschadigd, niet verweerd

Beschrijving	Menuiserite onderdak garage
Omgeving	Grenst aan binnen- en buitenlucht
Primaire drager	Schuin dak
Asbestmateriaal	Plaat, paneel, tablet - Type Menuiserite
Bindmiddel van asbestmateriaal	Cement
Gebondenheid op basis van bindmiddel	Hecht
Hoeveelheid (oppervlakte - dikte - aantal)	• 80,00 m <sup>2</sup> - 0,30 cm - 1 stuk
Totaal volume	0,24 m <sup>3</sup>
Eenvoudig bereikbaar	Ja
Bevestigingswijze	• Genageld, geniet
Identificatiemethode	Vaststelling zonder monsternamen
Destructieve handeling voor identificatie	Nee

Het asbestmateriaal valt onder de mijlpaal van 2040.

Zorgvuldig beheren

- Zorg voor een veilig beheer en verwijder dit asbestmateriaal wanneer het bij werken eenvoudig bereikbaar wordt. Controleer de toestand jaarlijks op wijzigingen.

- Eenvoudige handelingen: mag via doe-het-zelf of door werknemer(s) met opleidingsattest eenvoudige handelingen  
Asbest buiten een gebouw. Bevindt het asbest zich buiten uw woning of gebouw, dan mag u de volgende toepassingen zelf wegnemen: Hechtgebonden asbest dat niet beschadigd is; Hechtgebonden asbest dat wel beschadigd is en waarbij er vrije asbestvezels zichtbaar zijn. Een beschadigde asbesttoepassing of asbest in slechte staat kan makkelijk verder breken of vergruizen. Er komen dan schadelijke asbestvezels vrij die ingeademd kunnen worden.  
U mag enkel beschadigd of verweerd asbest verwijderen indien: er niemand anders in de buurt is en de

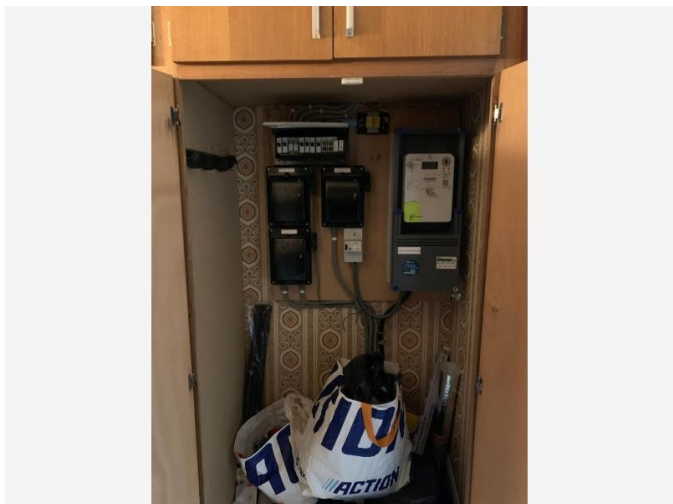
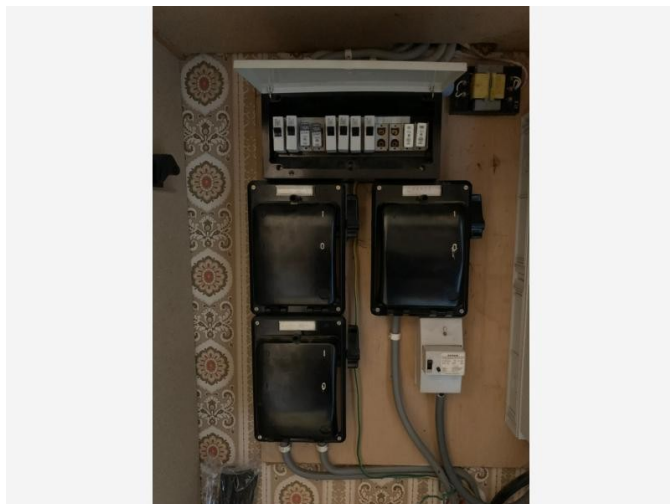
Oude zekeringskasten dewelke losgeschroefd kunnen worden.

Eindbeoordeling materiaalrisico	Laag materiaalrisico en/of verlaagde kans op vezelvrijgave
---------------------------------	--

Gebondenheid	Categorie 1: hechtgebonden in oorsprong
Asbestsoort (vezeltype)	Crocidoliet aanwezig
Asbestconcentratie	Laag (< 50%)
Afschermingsgraad van het gehele materiaal	Geheel of deels (ook) vrij aan de binnenlucht
Toestand van het materiaal	Onbeschadigd, niet verweerd

Beschrijving	Bakeliet zekeringskasten
Omgeving	Binnen
Primaire drager	Communicatie en elektrische infrastructuur en uitrusting
Asbestmateriaal	Plaat, paneel, tablet - Type Bakeliet
Bindmiddel van asbestmateriaal	Kunststof of -hars
Gebondenheid op basis van bindmiddel	Hecht
Hoeveelheid (oppervlakte - dikte - aantal)	<ul style="list-style-type: none"><li>• 0,50 m<sup>2</sup> - 0,50 cm - 1 stuk</li></ul>
Totaal volume	0,003 m <sup>3</sup>
Eenvoudig bereikbaar	Ja
Bevestigingswijze	<ul style="list-style-type: none"><li>• Geschroefd</li></ul>
Identificatiemethode	Vaststelling zonder monstername
Destructieve handeling voor identificatie	Nee

Het asbestmateriaal valt onder de mijlpaal van 2040.

Zorgvuldig beheren

- Zorg voor een veilig beheer. Vermijd het beschadigen van het asbestmateriaal. Controleer de toestand jaarlijks op wijzigingen.

- Eenvoudige handelingen: mag via doe-het-zelf of door werknemer(s) met opleidingsattest eenvoudige handelingen  
Asbest in een gebouw : In binnenruimtes mag u alleen hechtgebonden asbest verwijderen dat niet beschadigd is. Dit betekent dat het materiaal volledig intact is en er geen asbestvezels zichtbaar zijn.

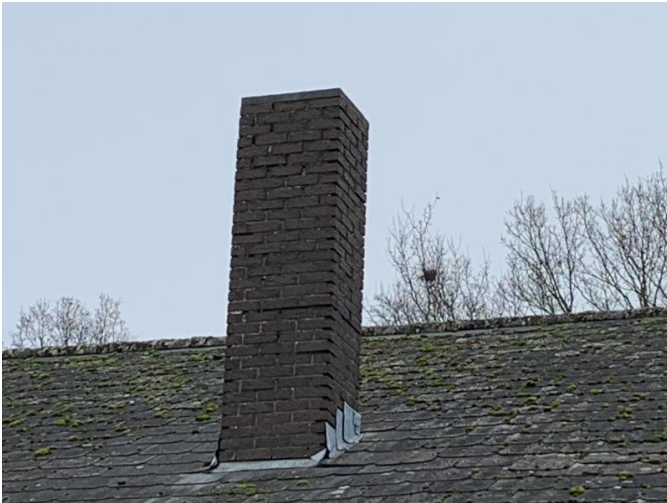
Situeringfoto

**Reden:** Het te onderzoeken materiaal situeert zich hoger dan 3,50 m te rekenen vanaf een veilige ondergrond

**Uitleg van de asbestdeskundige:** Controle van het rookgaskanaal is onmogelijk vanuit de haard. Vanop het dak is het onveilig voor de controle

(Asbest)materiaal	Rookgaskanaal
Karakterisatie	Asbest (verdacht)
Primaire drager	HVAC infrastructuur en uitrusting

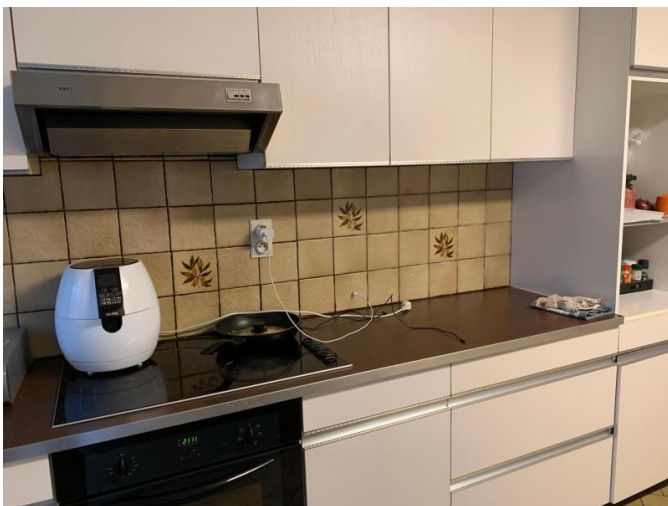
Vrije foto

Identificatiemethode	Redelijk vermoeden
Primaire drager	Binnenwand
(Asbest)materiaal	In-situ afwerkingslagen - Lijm laag
Bindmiddel	Lijm
Gebondenheid bindmiddel	Hecht

Voor de controle van de gebruikte lijm bij de plaatsing van de tegels is een destructief onderzoek vereist, zeker in geval van renovatie of afbraak.

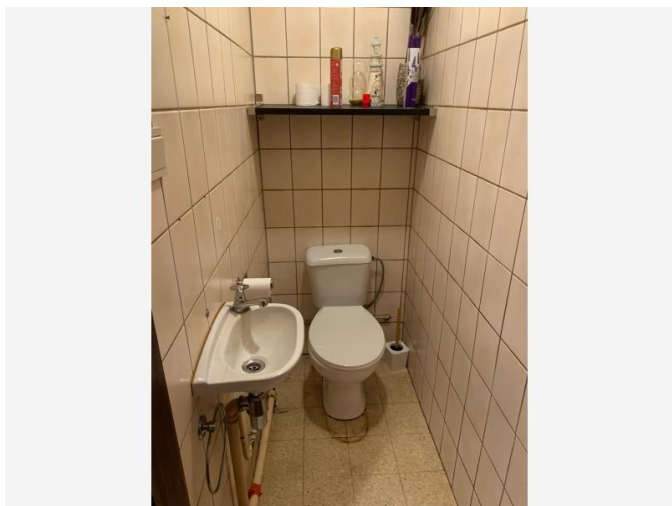
Vrije foto

Identificatiemethode	Redelijk vermoeden
Primaire drager	Binnenwand
(Asbest)materiaal	In-situ afwerkingslagen - Lijm laag
Bindmiddel	Lijm
Gebondenheid bindmiddel	Hecht

Voor de controle van de gebruikte lijm bij de plaatsing van de tegels is een destructief onderzoek vereist, zeker in geval van renovatie of afbraak.

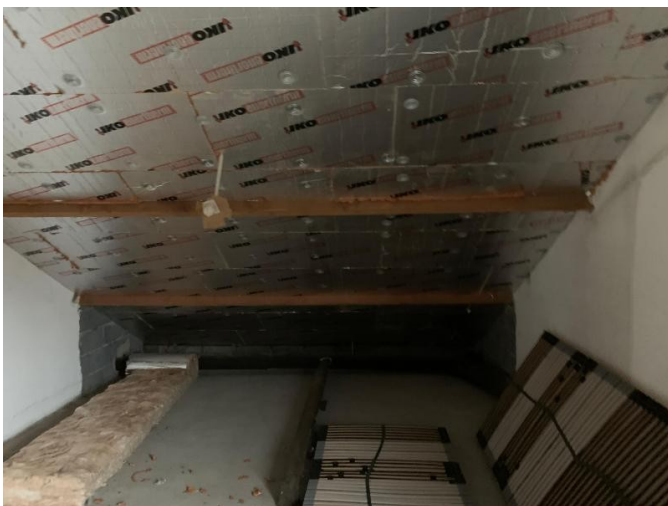
Vrije foto

Identificatiemethode	Redelijk vermoeden
Primaire drager	Schuin dak

Het al dan niet aanwezig zijn van een onderdak noch de aard van de eventueel gebruikte materialen kan niet worden gecontroleerd zonder een destructief onderzoek. Aan de binnenzijde is de zolder volledig afgewerkt met isolatieplaten die volledig afgepurd zijn. Aan de buitenzijde kunnen er geen leien verwijderd worden zonder beschadiging.

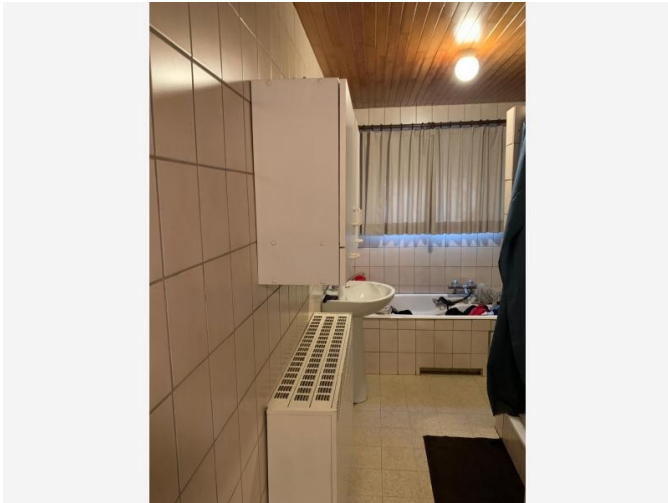
Vrije foto

Identificatiemethode	Redelijk vermoeden
Primaire drager	Binnenwand
(Asbest)materiaal	In-situ afwerkingslagen - Lijm laag
Bindmiddel	Lijm
Gebondenheid bindmiddel	Hecht

Voor de controle van de gebruikte lijm bij de plaatsing van de tegels is een destructief onderzoek vereist, zeker in geval van renovatie of afbraak.

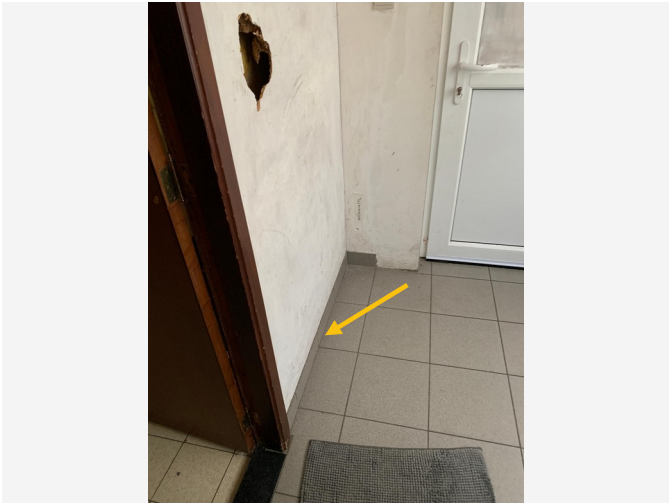
Vrije foto

Vloerplinten in alle ruimtes uitgezonderd slaapkamers 1 en 2 niet

Identificatiemethode	Redelijk vermoeden
Primaire drager	Binnenwand
(Asbest)materiaal	In-situ afwerkingslagen - Lijm laag
Bindmiddel	Lijm
Gebondenheid bindmiddel	Hecht

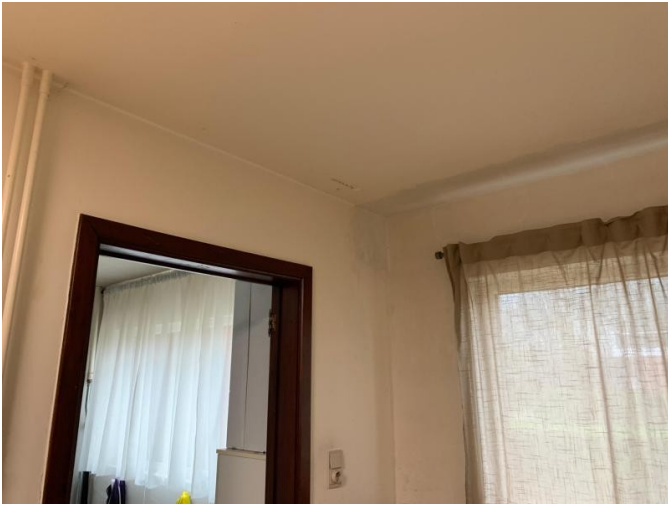
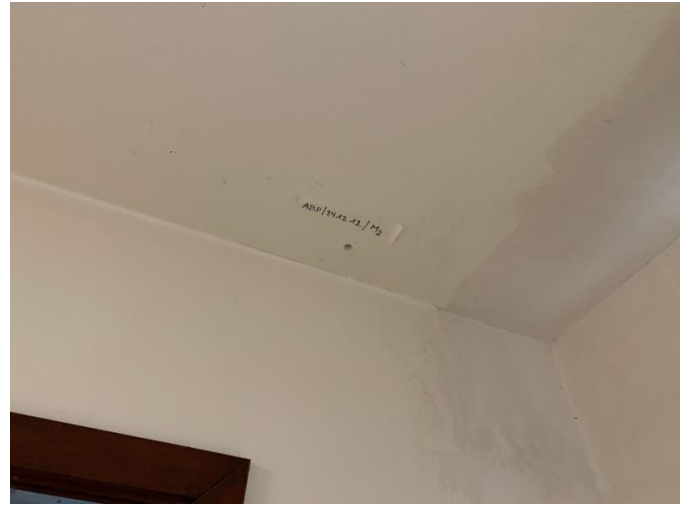
Geen asbest

#	Type	Referentie	Resultaat
10.1	Mengmonster	ABP/241212/M2	Geen asbest

<b>Beschrijving</b>	Pleisterwerk plafonds
<b>Omgeving</b>	Binnen
<b>Primaire drager</b>	Plafond
<b>Bindmiddel van materiaal</b>	Gips - kalk
<b>Gebondenheid op basis van bindmiddel</b>	Niet-hechtgebonden
<b>Hoeveelheid (oppervlakte - dikte - aantal)</b>	• 164,00 m <sup>2</sup> - 1,20 cm - 1 stuk
<b>Totaal volume</b>	1,968 m <sup>3</sup>
<b>Identificatiemethode</b>	Vaststelling met monsternamen
<b>Destructieve handeling voor identificatie</b>	Nee
<b>Opmerking</b>	Er wordt vanuit gegaan dat de anders afgewerkte plafonds eveneens bepleisterd werden en het pleisterwerk onder de afgewerkte plafonds zit. Deze controle is ook enkel mogelijk door middel van een destructief onderzoek.

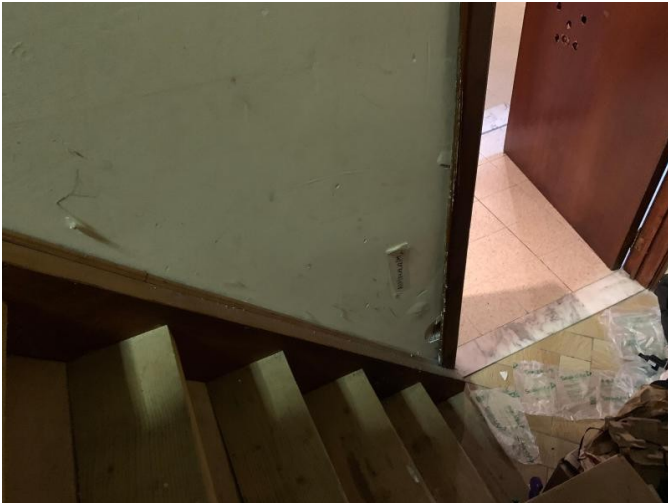
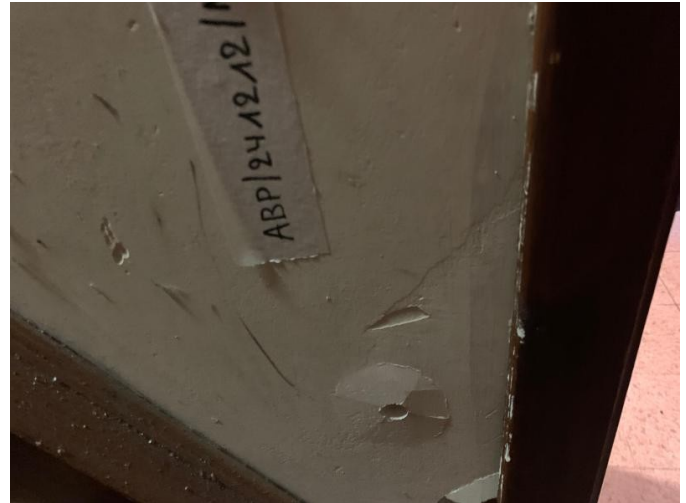
# Fiche 11: Pleisterwerk muren

Geen asbest

#	Type	Referentie	Resultaat
11.1	Mengmonster	ABP/241212/M1	Geen asbest

<b>Beschrijving</b>	Pleisterwerk muren
<b>Omgeving</b>	Binnen
<b>Primaire drager</b>	Binnenwand
<b>Bindmiddel van materiaal</b>	Gips - kalk
<b>Gebondenheid op basis van bindmiddel</b>	Niet-hechtgebonden
<b>Hoeveelheid (oppervlakte - dikte - aantal)</b>	• 327,00 m <sup>2</sup> - 1,18 cm - 1 stuk
<b>Totaal volume</b>	3,859 m <sup>3</sup>
<b>Identificatiemethode</b>	Vaststelling met monstername
<b>Destructieve handeling voor identificatie</b>	Nee
