Asbestinventarisatetest

Steenweg Wijchmaal 25, 3990 Peer

Attestnummer : 20260401-000021.000

Uitgegeven op : 01.04.2026

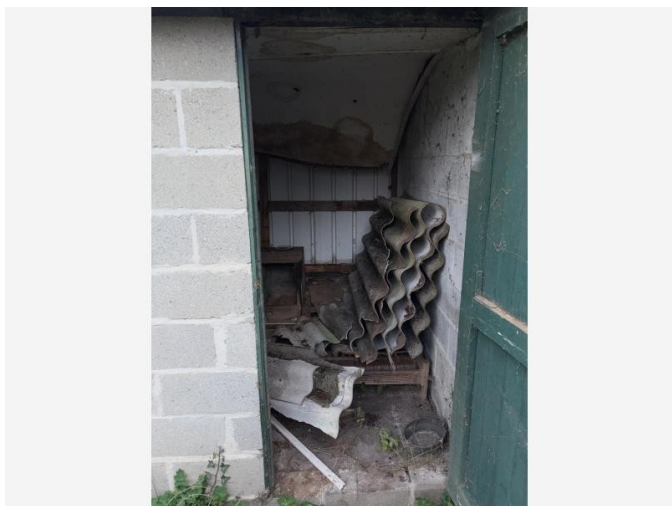
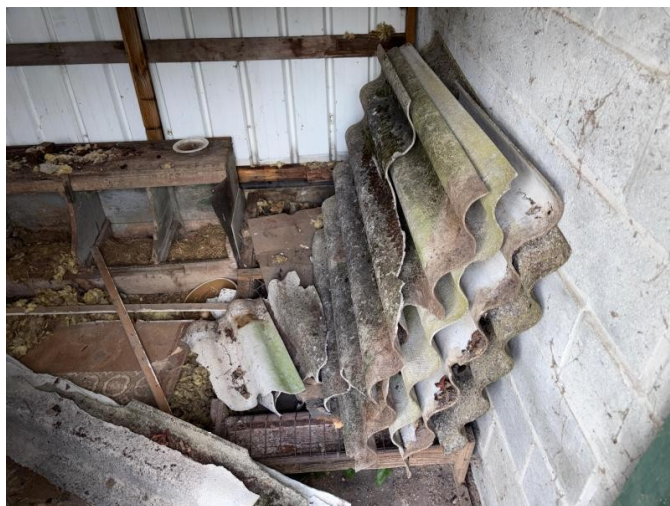
Het asbestmateriaal valt onder de mijlpaal van 2040.

Beschrijving	Losse golfplaten in de koterijen
Type afvalstof	Betreft stock-voorraad of gedemonteerde asbestmaterialen
Aanwezige resten	In de hokken achter de stallen liggen losse golfplaten en op het dak liggen asbestnokken.
Omgeving	Binnen
Primaire drager	Gedemonteerd of buitengebruik gesteld materiaal
Asbestmaterialen	<ul style="list-style-type: none">Dak- en gevelbekleding - GolfplaatDak- en gevelbekleding - Nok, windveer, boeiboord
Bindmiddel van asbestmateriaal	Cement
Gebondenheid op basis van bindmiddel	Hecht
Hoeveelheid (gewicht - aantal)	<ul style="list-style-type: none">100,00 kg - 1 stuk
Totaal gewicht	100,00 kg
Eenvoudig bereikbaar	Ja
Identificatiemethode	De asbestdeskundige beoordeelt het materiaal als asbestverdacht en dus asbesthoudend, en dit zonder monstername.

- Verwijder het asbestafval.

- Eenvoudige handelingen: mag via doe-het-zelf of door werknemer(s) met opleidingsattest eenvoudige handelingen
Kleine hoeveelheden asbestafval kan men zelf naar het recyclagepark brengen. Dit moet wel verplicht verpakt worden in verpakkingsmateriaal dat u op voorhand aankoopt op het recyclagepark. Meer informatie op <https://www.limburg.net/asbest>.

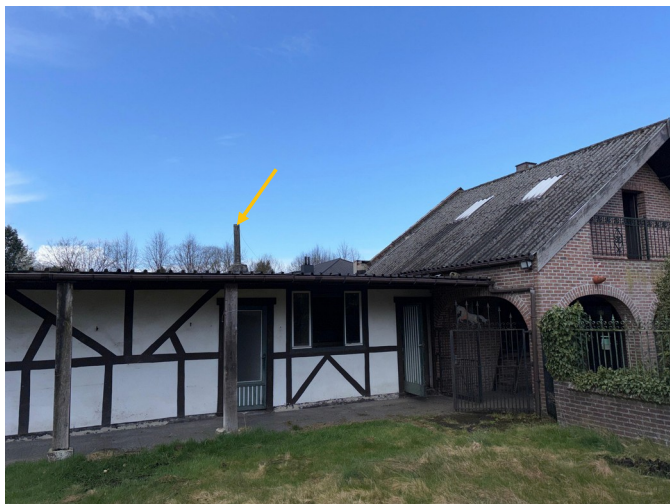
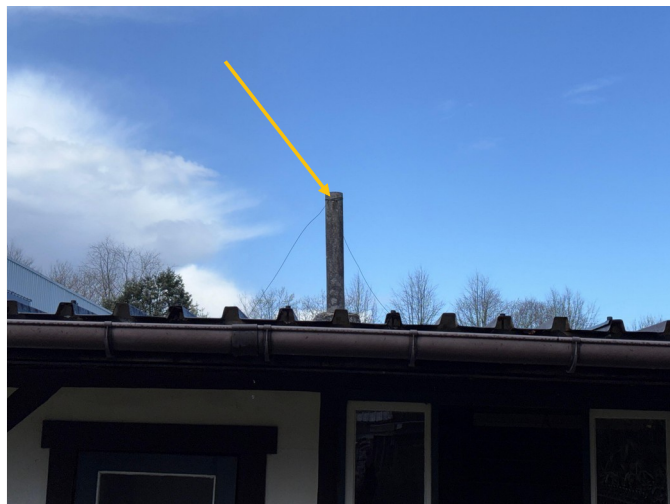
Eindbeoordeling materiaalrisico	Hoog materiaalrisico en/of hoge kans op vezelvrijgave
---------------------------------	---

Gebondenheid	Categorie 1: hechtgebonden in oorsprong
Asbestsoort (vezeltype)	Crocidoliet aanwezig
Asbestconcentratie	Laag (< 50%)
Afschermingsgraad van het gehele materiaal	Geheel of deels vrij aan binnenluchtstromen
Toestand van het materiaal	Matig beschadigd, matig verweerd

Beschrijving	Asbestbuis op stal
Omgeving	Grenst aan binnen- en buitenlucht
Primaire drager	Ruimteverwarming
Asbestmateriaal	Rookgaskanaal
Bindmiddel van asbestmateriaal	Cement
Gebondenheid op basis van bindmiddel	Hecht
Hoeveelheid (lengte - omtrek - dikte - aantal)	<ul style="list-style-type: none">• 2,00 m - 40,00 cm - 1,00 cm - 1 stuk
Totaal volume	0,008 m ³
Eenvoudig bereikbaar	Ja
Bevestigingswijze	<ul style="list-style-type: none">• Geklemd• Verlijmd, ingegoten, versmeerd
Identificatiemethode	<p>De asbestdeskundige beoordeelt het materiaal als asbestverdacht en dus asbesthoudend, en dit zonder monstername.</p> <p>Motivatie: Er is een onderzoeksbeperking die monstername verhindert; De ruimte of het materiaal bevindt zich hoger dan 3,5 meter vanaf een vaste ondergrond.</p>
Destructieve handeling voor identificatie	Nee

- Verwijder dit asbestmateriaal zo snel mogelijk. Volg de toestand goed op.

- Eenvoudige handelingen: mag via doe-het-zelf of door werknemer(s) met opleidingsattest eenvoudige handelingen
Deze buis kan vrij gemakkelijk verwijderd worden door de cement errond te verwijderen. Voorzichtigheid is geboden, zodat de buis zelf daarbij niet beschadigd wordt.

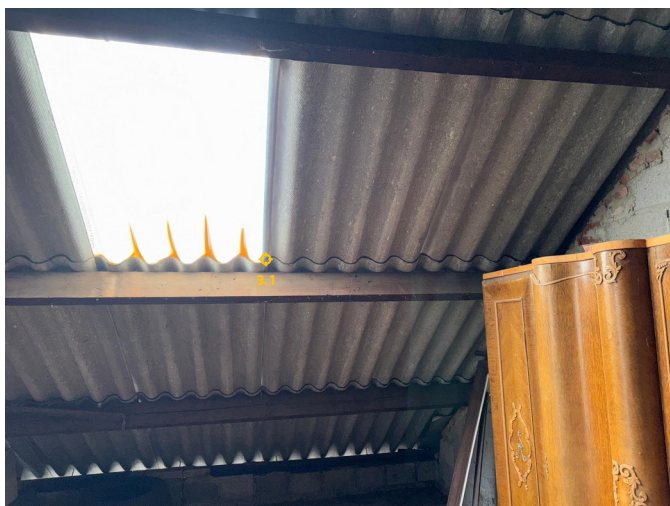
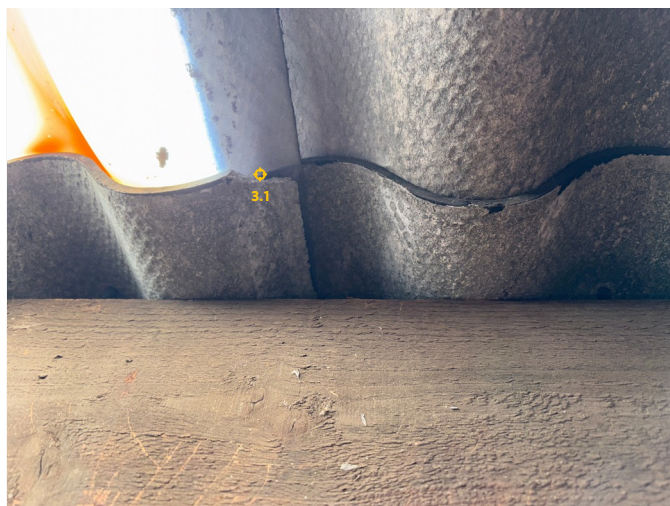
Eindbeoordeling materiaalrisico	Verhoogd materiaalrisico en/of verhoogde kans op vezelvrijgave
---------------------------------	--

Gebondenheid	Categorie 1: hechtgebonden in oorsprong
Asbestsoort (vezeltype)	Alleen chrysotiel aanwezig
Asbestconcentratie	Laag (< 50%)
Afschermingsgraad van het gehele materiaal	Geheel of deels vrij aan de binnenlucht, maar geen contact met binnenluchtstromen
Toestand van het materiaal	Matig beschadigd, matig verweerd

#	Type	Referentie	Resultaat
3.1	Puntmonster	3	Chrysotiel

Beschrijving	Golfplaten op de achterkant van de garage
Omgeving	Grenst aan binnen- en buitenlucht
Primaire drager	Schuin dak
Asbestmateriaal	Dak- en gevelbekleding - Golfplaat
Bindmiddel van asbestmateriaal	Cement
Gebondenheid op basis van bindmiddel	Hecht
Hoeveelheid (oppervlakte - aantal)	<ul style="list-style-type: none">• 50,00 m² - 1 stuk
Totale oppervlakte	50,00 m ²
Eenvoudig bereikbaar	Ja
Bevestigingswijze	<ul style="list-style-type: none">• Geschroefd
Identificatiemethode	Een monstername door de asbestdeskundige met laboanalyse door een asbestlabo.
Destructieve handeling voor identificatie	Nee

- Verwijder dit asbestmateriaal zo snel mogelijk. Volg de toestand goed op.
- Hemelwater dat afspoelt van asbestcement daken of gevels kan asbestdeeltjes bevatten. Gebruik het enkel voor gesloten circuits (bv. spoelen toiletten). Reinig na het vervangen van het dak of de gevel de dakgoten en regenwaterput of -ton om asbesthoudend sediment of slib te verwijderen

- Eenvoudige handelingen: mag via doe-het-zelf of door werknemer(s) met opleidingsattest eenvoudige handelingen
De golfplaten zijn geschroefd en kunnen dus verwijderd worden zonder breken en stofverspreiding te veroorzaken.

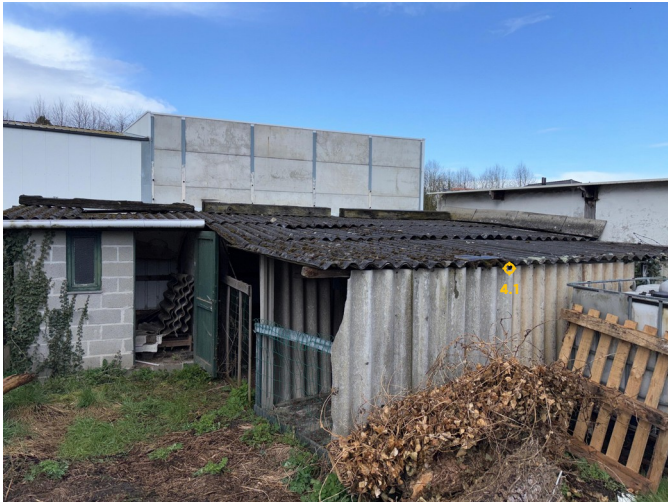
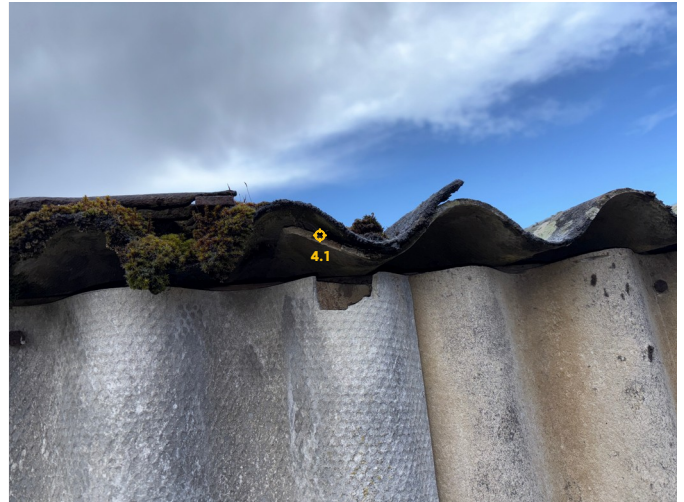
Fiche 4: Golfplaten op de hokken achteraan (dak- en wandbekleding)

Eindbeoordeling materiaalrisico	Verhoogd materiaalrisico en/of verhoogde kans op vezelvrijgave
---------------------------------	--

Gebondenheid	Categorie 1: hechtgebonden in oorsprong
Asbestsoort (vezeltype)	Alleen chrysotiel aanwezig
Asbestconcentratie	Laag (< 50%)
Afschermingsgraad van het gehele materiaal	Geheel of deels vrij aan de binnenlucht, maar geen contact met binnenluchtstromen
Toestand van het materiaal	Matig beschadigd, matig verweerd

#	Type	Referentie	Resultaat
4.1	Puntmonster	4	Chrysotiel

Beschrijving	Golfplaten op de hokken achteraan (dak- en wandbekleding)
Omgeving	Grenst aan binnen- en buitenlucht
Primaire drager	Schuin dak
Asbestmateriaal	Dak- en gevelbekleding - Golfplaat
Bindmiddel van asbestmateriaal	Cement
Gebondenheid op basis van bindmiddel	Hecht
Hoeveelheid (oppervlakte - aantal)	<ul style="list-style-type: none">• 80,00 m² - 1 stuk
Totale oppervlakte	80,00 m ²
Eenvoudig bereikbaar	Ja
Bevestigingswijze	<ul style="list-style-type: none">• Geschroefd
Identificatiemethode	Een monstername door de asbestdeskundige met laboanalyse door een asbestlabo.
Destructieve handeling voor identificatie	Nee

- Verwijder dit asbestmateriaal zo snel mogelijk. Volg de toestand goed op.
- Hemelwater dat afspoelt van asbestcement daken of gevels kan asbestdeeltjes bevatten. Gebruik het enkel voor gesloten circuits (bv. spoelen toiletten). Reinig na het vervangen van het dak of de gevel de dakgoten en regenwaterput of -ton om asbesthoudend sediment of slib te verwijderen

- Eenvoudige handelingen: mag via doe-het-zelf of door werknemer(s) met opleidingsattest eenvoudige handelingen
De golfplaten zijn geschroefd en kunnen dus verwijderd worden zonder breuken en stofverspreiding te veroorzaken.
Als dit materiaal verwijderd kan worden zonder het te breken, te beschadigen..., dan mag dit met eenvoudige handelingen. Vermijd stofvorming en stofverspreiding op elk moment van de werken. Bevochtig of fixeert het materiaal.

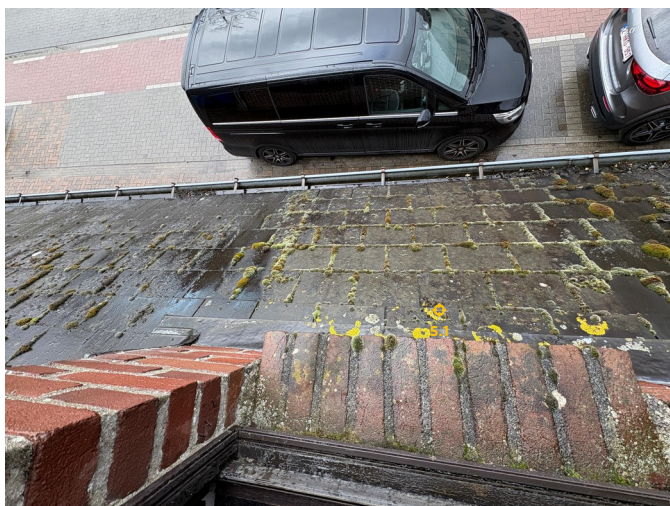
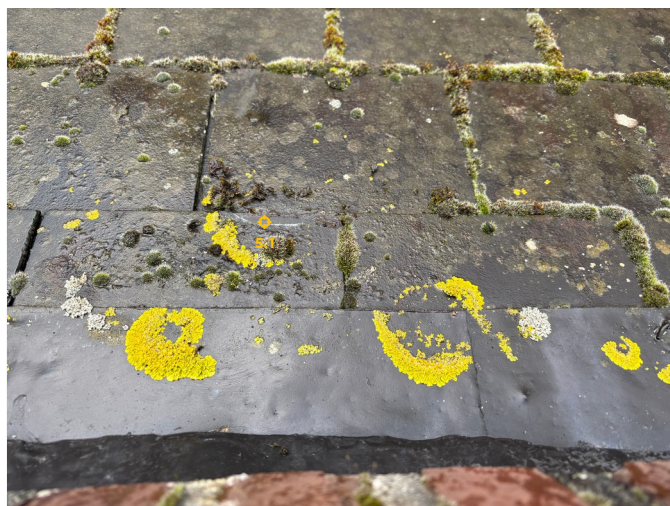
Eindbeoordeling materiaalrisico	Verhoogd materiaalrisico en/of verhoogde kans op vezelvrijgave
---------------------------------	--

Gebondenheid	Categorie 1: hechtgebonden in oorsprong
Asbestsoort (vezeltype)	Alleen chrysotiel aanwezig
Asbestconcentratie	Laag (< 50%)
Afschermingsgraad van het gehele materiaal	Geheel of deels vrij aan de binnenlucht, maar geen contact met binnenluchtstromen
Toestand van het materiaal	Matig beschadigd, matig verweerd

#	Type	Referentie	Resultaat
5.1	Puntmonster	5	Chrysotiel

Beschrijving	Leien op het hoofddak
Omgeving	Buiten
Primaire drager	Schuin dak
Asbestmateriaal	Dak- en gevelbekleding - Lei, shingle
Bindmiddel van asbestmateriaal	Cement
Gebondenheid op basis van bindmiddel	Hecht
Hoeveelheid (oppervlakte - aantal)	<ul style="list-style-type: none">• 200,00 m² - 1 stuk
Totale oppervlakte	200,00 m ²
Eenvoudig bereikbaar	Ja
Bevestigingswijze	<ul style="list-style-type: none">• Genageld, geniet
Identificatiemethode	Een monstername door de asbestdeskundige met laboanalyse door een asbestlabo.
Destructieve handeling voor identificatie	Nee

- Verwijder dit asbestmateriaal zo snel mogelijk. Volg de toestand goed op.
- Hemelwater dat afspoelt van asbestcement daken of gevels kan asbestdeeltjes bevatten. Gebruik het enkel voor gesloten circuits (bv. spoelen toiletten). Reinig na het vervangen van het dak of de gevel de dakgoten en regenwaterput of -ton om asbesthoudend sediment of slib te verwijderen

- Eenvoudige handelingen: enkel door erkend asbestverwijderaar
De leien zijn genageld en kunnen dus onmogelijk verwijderd worden zonder breuken en stofverspreiding te veroorzaken. Dit moet door een erkend asbestverwijderaar gedaan worden.
Bewaar bewijsdocumenten van de asbestverwijdering (facturen, werkplannen, foto's, afgiftebewijzen afval, vrijgavemetingen...) met het oog op een aanpassing van het asbestattest.

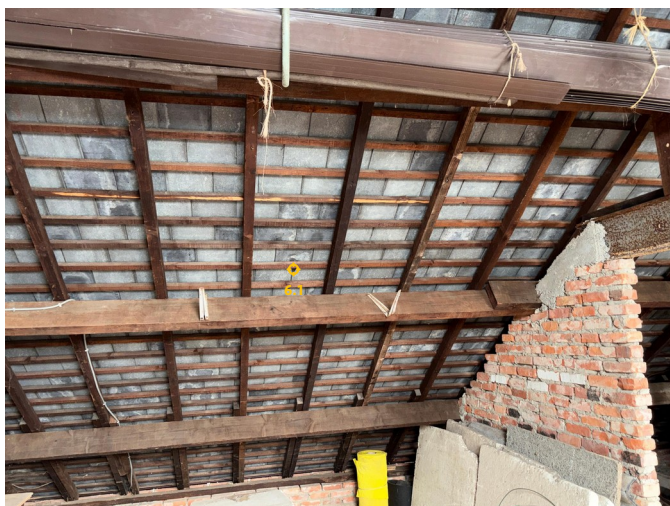
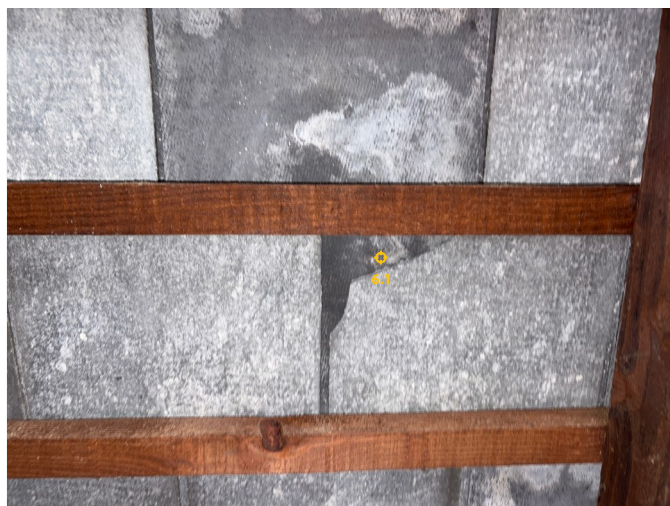
Beschrijving	Leien op de voorkant van de garage
Omgeving	Grenst aan binnen- en buitenlucht
Primaire drager	Schuin dak
Asbestmateriaal	Dak- en gevelbekleding - Lei, shingle
Bindmiddel van asbestmateriaal	Cement
Gebondenheid op basis van bindmiddel	Hecht
Hoeveelheid (oppervlakte - aantal)	<ul style="list-style-type: none">• 50,00 m² - 1 stuk
Totale oppervlakte	50,00 m ²
Eenvoudig bereikbaar	Ja
Bevestigingswijze	<ul style="list-style-type: none">• Genageld, geniet
Identificatiemethode	Een monstername door de asbestdeskundige met laboanalyse door een asbestlabo.
Destructieve handeling voor identificatie	Nee

- Verwijder dit asbestmateriaal zo snel mogelijk. Volg de toestand goed op.
- Hemelwater dat afspoelt van asbestcement daken of gevels kan asbestdeeltjes bevatten. Gebruik het enkel voor gesloten circuits (bv. spoelen toiletten). Reinig na het vervangen van het dak of de gevel de dakgoten en regenwaterput of -ton om asbesthoudend sediment of slib te verwijderen

- Eenvoudige handelingen: enkel door erkend asbestverwijderaar
De leien zijn genageld en kunnen dus onmogelijk verwijderd worden zonder breuken en stofverspreiding te veroorzaken. Dit moet door een erkend asbestverwijderaar gedaan worden.
Bewaar bewijsdocumenten van de asbestverwijdering (facturen, werkplannen, foto's, afgiftebewijzen afval, vrijgavemetingen...) met het oog op een aanpassing van het asbestattest.

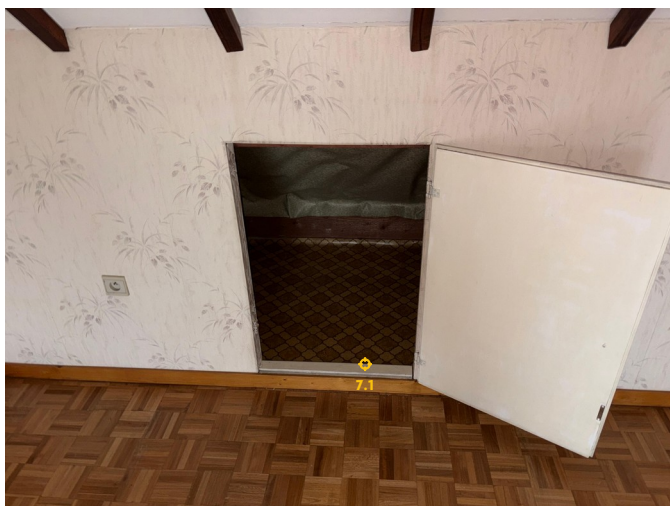
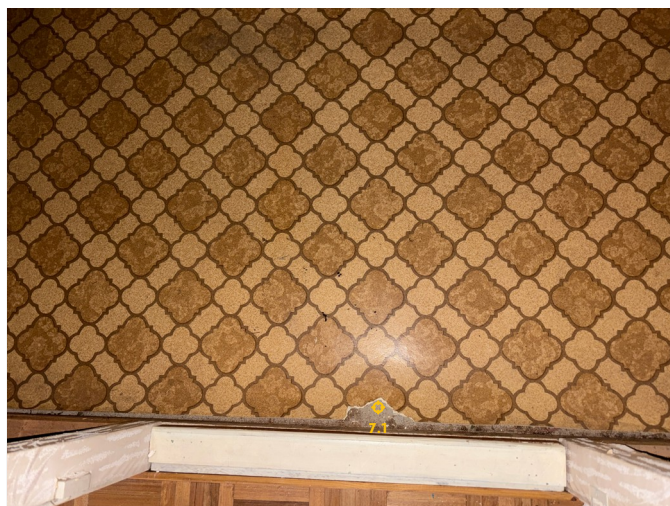
Beschrijving	Vinyl in kruipzolder rechtsvoor
Omgeving	Binnen
Primaire drager	Vloer
Asbestmateriaal	Prefab - afwerking - Vloerzeil
Bindmiddel van asbestmateriaal	Kunststof of -hars
Gebondenheid op basis van bindmiddel	Hecht
Hoeveelheid (oppervlakte - aantal)	<ul style="list-style-type: none">• 3,00 m² - 1 stuk
Totale oppervlakte	3,00 m ²
Eenvoudig bereikbaar	Ja
Bevestigingswijze	<ul style="list-style-type: none">• Verlijmd, ingegoten, versmeerd
Identificatiemethode	Een monstername door de asbestdeskundige met laboanalyse door een asbestlabo.
Destructieve handeling voor identificatie	Nee
Opmerking	In alle kruipzolders ligt zachte, niet-asbestverdachte vinyl, zelfs de schuine kanten zijn ermee bekleed. Enkel dit losse stukje is hard en asbestverdacht. Daarom is daar een puntstaal van genomen.

- Eenvoudige handelingen: enkel door erkend asbestverwijderaar
Gelijmde vinyl kan niet verwijderd worden zonder scheuren en vezelverspreiding te veroorzaken. Dit moet door een erkend asbestverwijderaar gedaan worden.

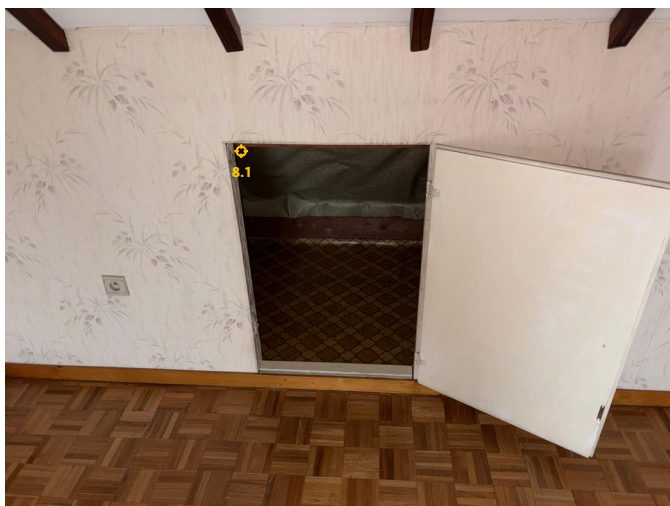
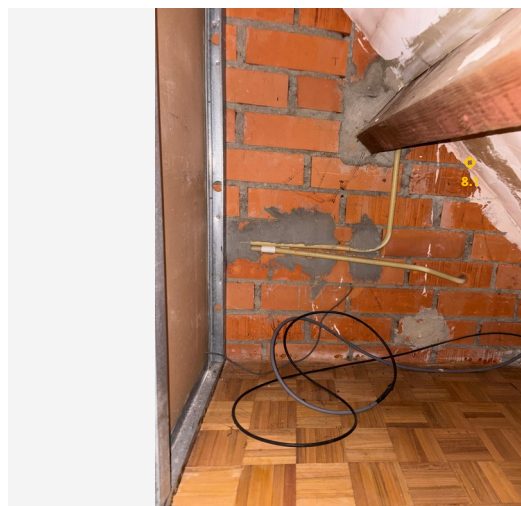
Beschrijving	Onderdakplaten
Omgeving	Grenst aan binnen- en buitenlucht
Primaire drager	Schuin dak
Asbestmateriaal	Plaat, paneel, tablet - Type Menuiserite
Bindmiddel van asbestmateriaal	Cement
Gebondenheid op basis van bindmiddel	Hecht
Hoeveelheid (oppervlakte - dikte - aantal)	<ul style="list-style-type: none">• 200,00 m² - 0,20 cm - 1 stuk
Totaal volume	0,40 m ³
Eenvoudig bereikbaar	Nee <ul style="list-style-type: none">• Het asbestmateriaal is bedekt (uitgezonderd laag verf, coating, behang, kunststof, textiel) en het wegnemen van het bedekkende materiaal kan niet zonder het bedekkende materiaal te beschadigen.
Bevestigingswijze	<ul style="list-style-type: none">• Geklemd• Genageld, geniet
Identificatiemethode	Een monstername door de asbestdeskundige met laboanalyse door een asbestlabo.
Destructieve handeling voor identificatie	Nee

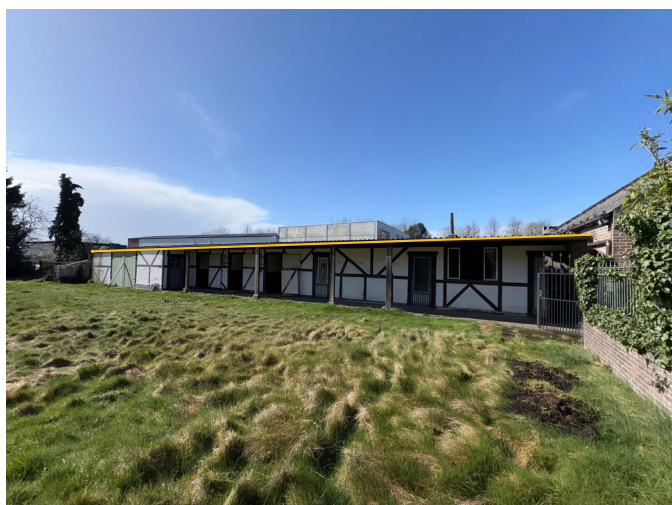
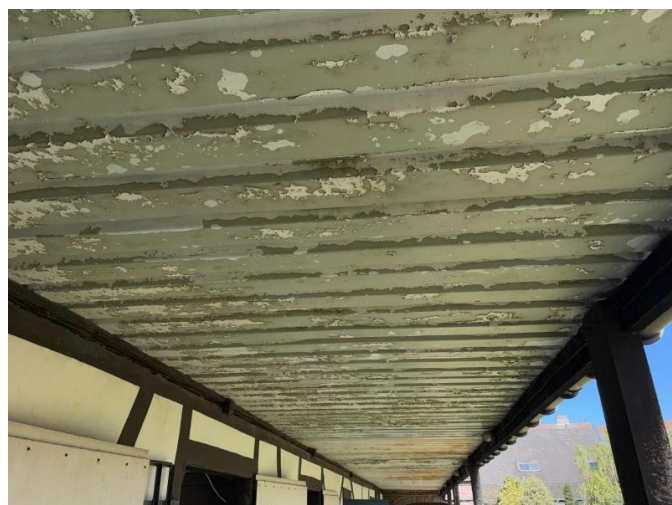
Beschrijving	Notitie	Terug te vinden op plannen
Fiche 17: Dak stallen	Op de stallen liggen niet-asbestverdachte metalen golfplaten.	Plan 2.1: Garage + stallen plan
