# Asbestinventarisatattest

Edingsesteenweg 281, 1755 Pajottegem

Attestnummer : 20260703-000031.000

**Niet-asbestveilig**

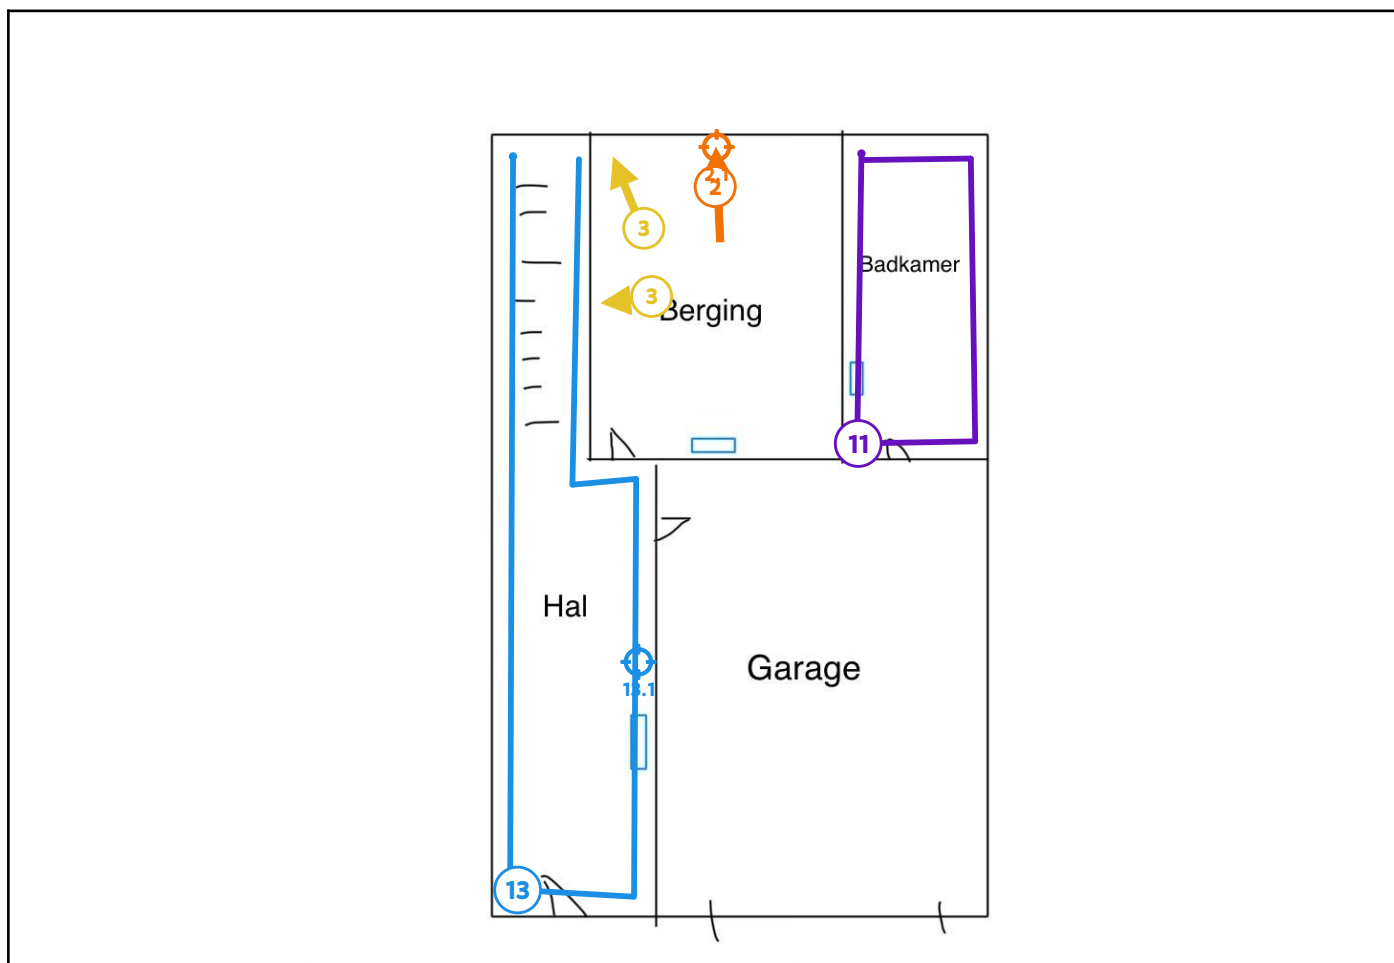
## Plan 1.3: Gelijkvloers

| Beschrijving | Type | Actie |
|---|---|---|
| 2. Buis doorvoer | Asbestmateriaal | Maatregelen nemen |
| 2.1 Code: M03 | Puntmonster | - |
| 3. Bakeliet schakelmateriaal | Asbestmateriaal | Zorgvuldig beheren |

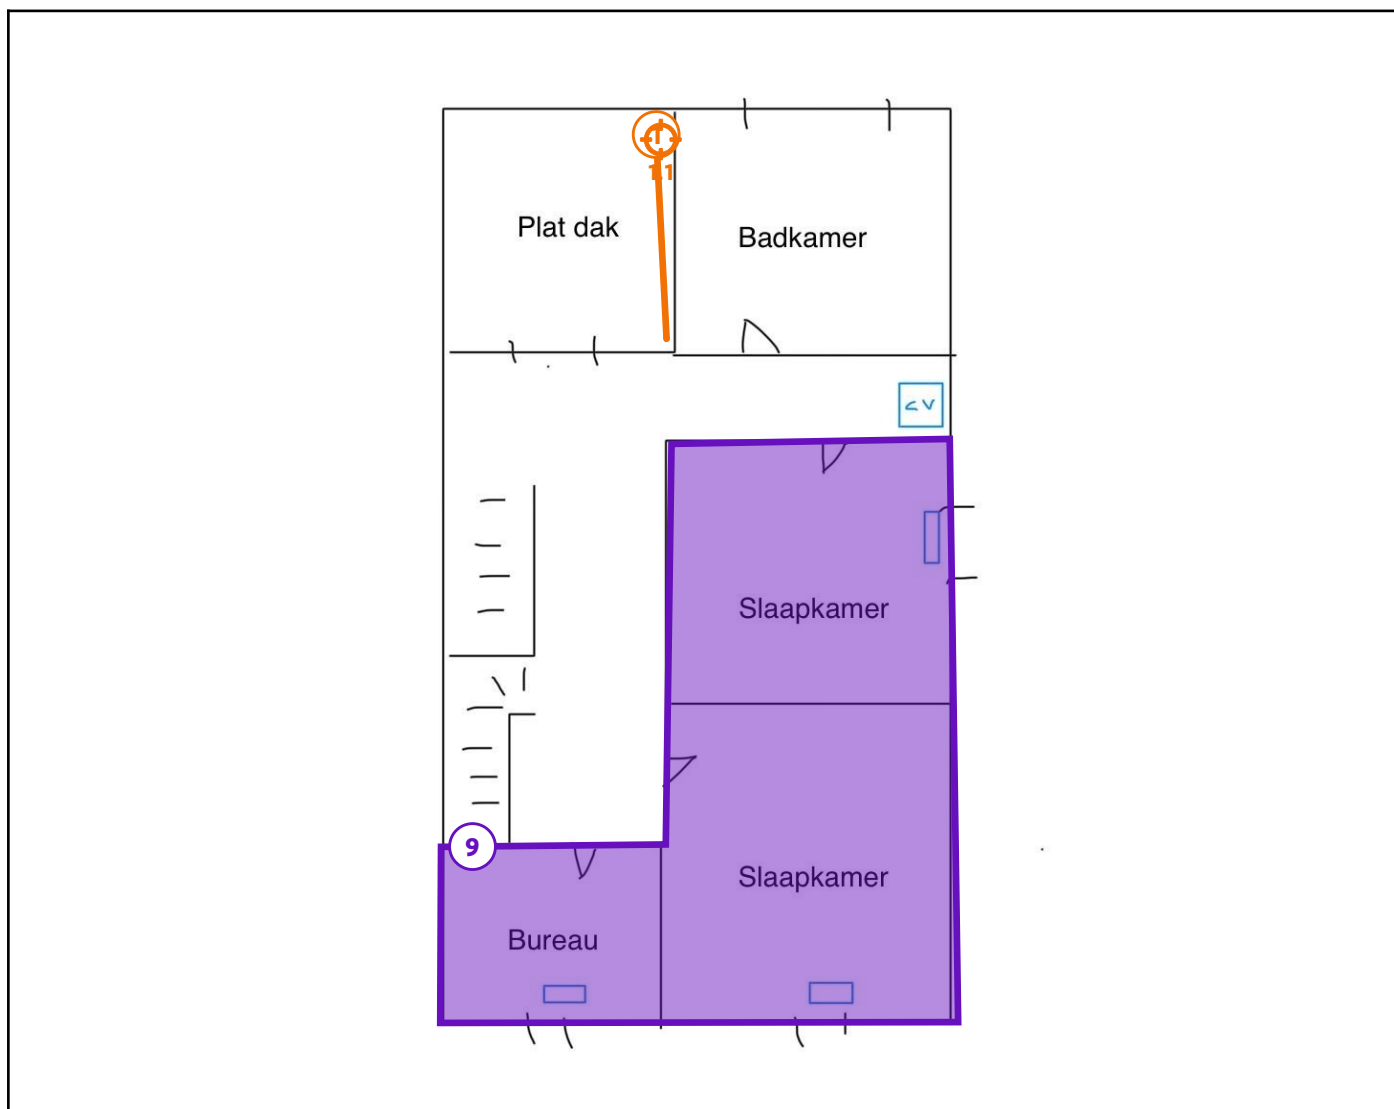
## Plan 1.9: Niv +2

| Beschrijving | Type | Actie |
|---|---|---|
| 1. Gevelleien | Asbestmateriaal | <a href="#">Verwijderen</a> |
| 1.1 Code: M06 | Puntmonster | - |

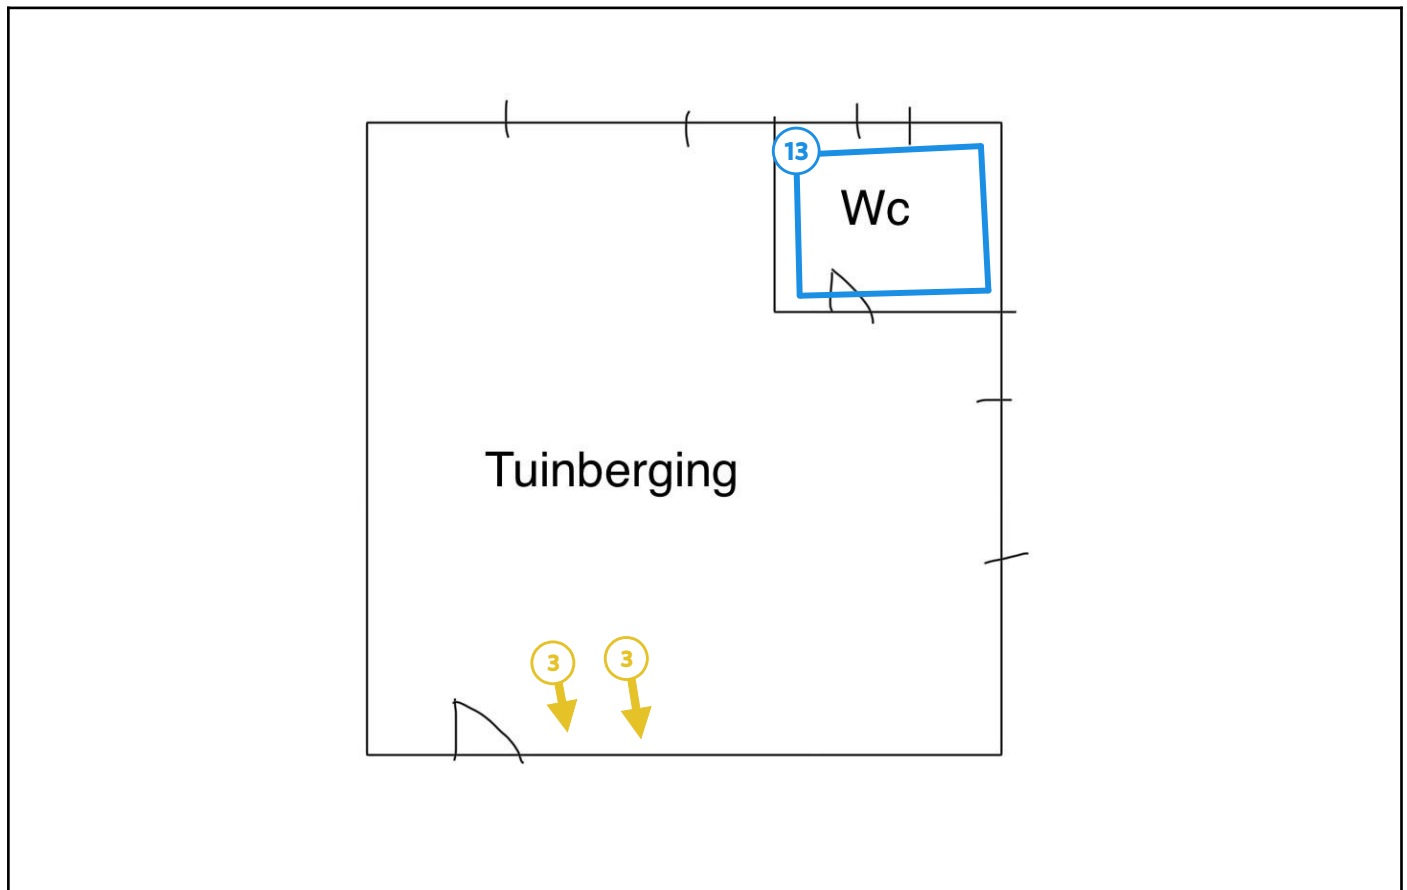
## Plan 2.2: Gelijkvloers

| Beschrijving | Type | Actie |
|---|---|---|
| 3. Bakeliet schakelmateriaal | Asbestmateriaal | Zorgvuldig beheren |

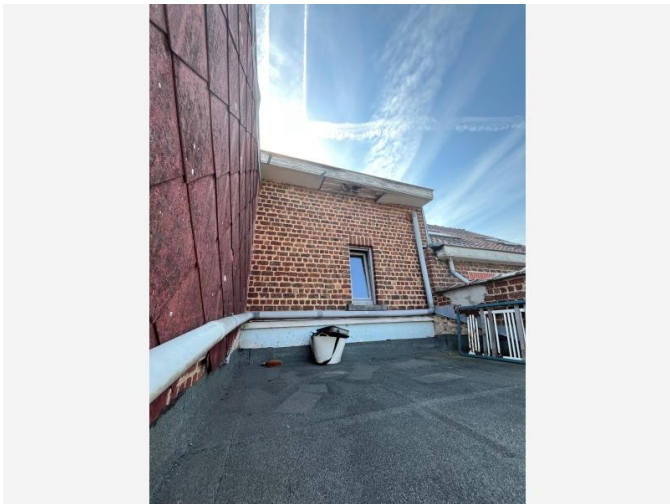
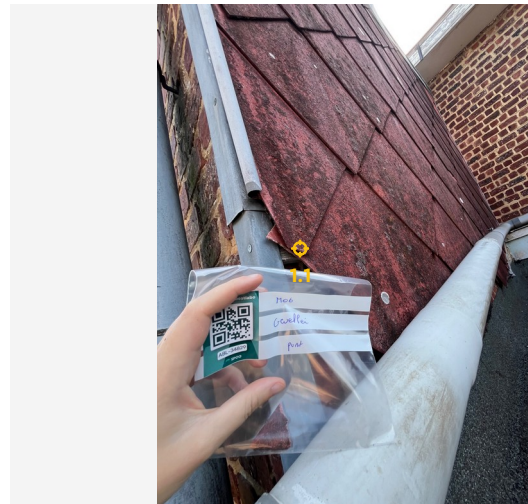
Het asbestmateriaal valt onder de mijlpaal van 2034.

| Eindbeoordeling materiaalrisico | Verhoogd materiaalrisico en/of verhoogde kans op vezelvrijgave |

| Gebondenheid | Categorie 1: hechtgebonden in oorsprong |
| Asbestsoort (vezeltype) | Alleen chrysotiel aanwezig |
| Asbestconcentratie | Laag (< 50%) |
| Afschermingsgraad van het gehele materiaal | Geheel of deels vrij aan de buitenlucht, maar geen contact met binnenlucht |
| Toestand van het materiaal | Matig beschadigd, matig verweerd |

| # | Type | Referentie | Resultaat |
|---|---|---|---|
| 1.1 | Puntmonster | M06 | Chrysotiel |

| Beschrijving | Gevelleien |
| Hoeveelheid (oppervlakte - aantal) | • 10,00 m <sup>2</sup> - 1 stuk |

Verwijderen

- Hemelwater dat afspoelt van asbestcement daken of gevels kan asbestdeeltjes bevatten. Gebruik het enkel voor gesloten circuits (bv. spoelen toiletten). Reinig na het vervangen van het dak of de gevel de dakgoten en regenwaterput of -ton om asbesthoudend sediment of slib te verwijderen

- Eenvoudige handelingen: mag via doe-het-zelf of door werknemer(s) met opleidingsattest eenvoudige handelingen  
Bij het uitvoeren van eenvoudige handelingen, zoals toegestaan via doe-het-zelfmethoden of door werknemers met een opleidingsattest, is het gebruik van de juiste persoonlijke beschermingsmiddelen (PBM's) verplicht om blootstelling aan asbestvezels te voorkomen. Wij adviseren echter om asbest te laten verwijderen door een werknemer met opleidingscertificaat. Maar het is ook toegestaan via de doe-het-zelfmethode, mits de juiste voorzorgsmaatregelen en PBM's in acht worden genomen. De te gebruiken PBM's zijn:
  - FFP3-mondmasker of halfgelaatsmasker met P3 filter
  - wegwerpoverall (Tyvek CATIII, type 5 en 6)

Bij verwijdering door doe-het-zelf moet men dit afval dubbel verpakt en luchtdicht aandienen bij het gemeentelijk recyclagepark. Men raadpleegt best op voorhand de voorwaarden van het recyclagepark.

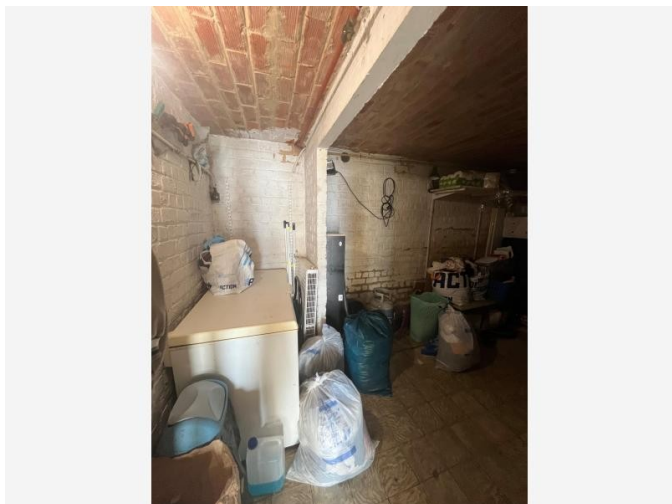
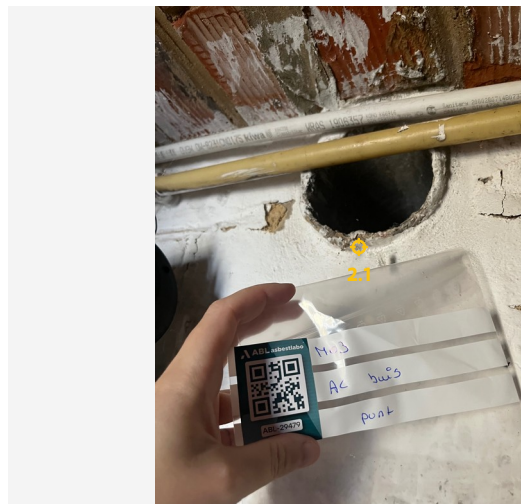
Het asbestmateriaal valt onder de mijlpaal van 2040.

| Eindbeoordeling materiaalrisico | Verhoogd materiaalrisico en/of verhoogde kans op vezelvrijgave |

| Asbestsoort (vezeltype) | Alleen chrysotiel aanwezig |
| Asbestconcentratie | Laag (< 50%) |
| Afschermingsgraad van het gehele materiaal | Geheel of deels vrij aan binnenluchtstromen |
| Toestand van het materiaal | Matig beschadigd, matig verweerd |

| # | Type | Referentie | Resultaat |
|---|---|---|---|
| 2.1 | Puntmonster | M03 | Chrysotiel |

| Beschrijving | Buis doorvoer |
| Opmerking | De hoeveelheid is een schatting. Volledige lengte niet gekend wegens deze in de muur doorloopt. |

Maatregelen nemen

- Zorg voor een veilig beheer en verwijder dit asbestmateriaal wanneer het bij werken eenvoudig bereikbaar wordt. Controleer de toestand jaarlijks op wijzigingen.
- Verwijder dit asbestmateriaal zo snel mogelijk. Volg de toestand goed op.

- Hermetische zone (erkend asbestverwijderaar)  
Hermetische zone (erkend asbestverwijderaar)

Indien bij verwijdering van de asbesttoepassing deze niet in zijn geheel, zonder te breken en zonder stofvorming of verdere vergruizing verwijderd kan worden dan dient deze verwijderd te worden door een erkend asbestverwijderaar in een hermetische zone. Dit kan in deze situatie dan niet verwijderd worden door eenvoudige handelingen: mag via doe-het-zelf of door werknemer(s) met opleidingsattest eenvoudige handelingen. Bij het verwijderen moet steeds rekening worden gehouden met alle milieu- en veiligheidsvoorschriften. Codex boek VI, titel 3 of de website van OVAM

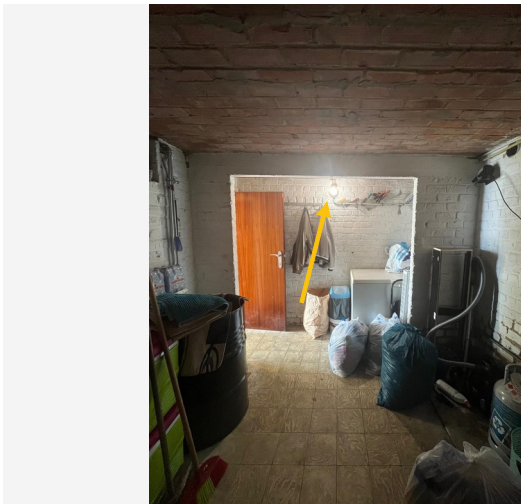
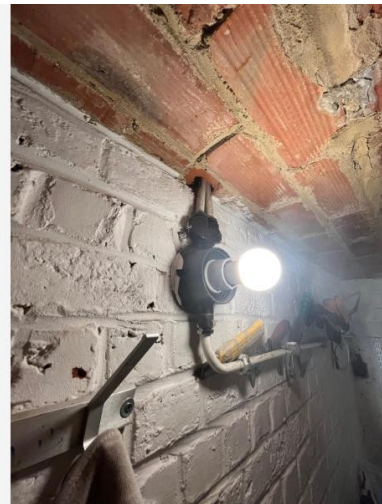
| Identificatiemethode | <p>De asbestdeskundige beoordeelt het materiaal als asbestverdacht en dus asbesthoudend, en dit zonder monstername.</p> <p>Motivatie: De monstername brengt andere schade aan dan schade die inherent is aan de monstername.</p> |
| Opmerking | De hoeveelheid betreft een schatting. |

Zorgvuldig beheren
