Asbestinventarisatetest

Biesthoevelaan 13/2, 2610 Antwerpen

Attestnummer : 20240123-000183.000

Uitgegeven op : 23.01.2024

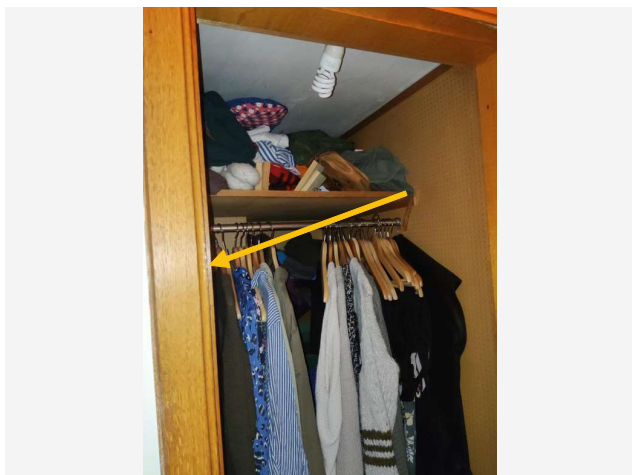
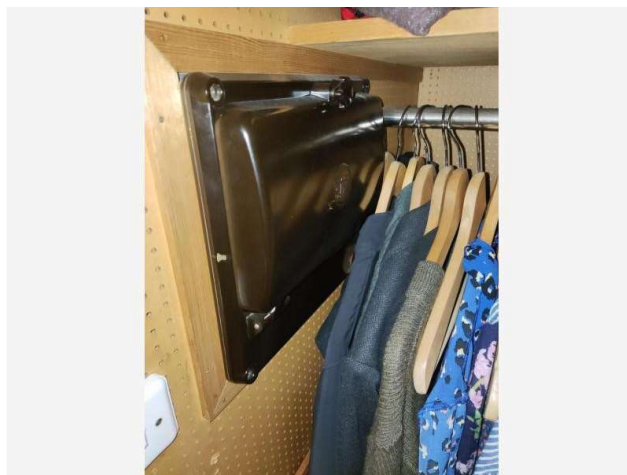
Conclusie

Het asbestmateriaal valt onder de mijlpaal van 2040.

Eindbeoordeling materiaalrisico	Laag materiaalrisico en/of verlaagde kans op vezelvrijgave
---------------------------------	--

Gebondenheid	Categorie 1: hechtgebonden in oorsprong
Asbestsoort (vezeltype)	Crocidoliet aanwezig
Asbestconcentratie	Laag (< 50%)
Afschermingsgraad van het gehele materiaal	Geheel of deels (ook) vrij aan de binnenlucht
Toestand van het materiaal	Onbeschadigd, niet verweerd

Beschrijving	Bakelieten zekeringskast
Omgeving	Binnen
Primaire drager	Binnenwand
Asbestmateriaal	Bakelieten zekeringskast
Bindmiddel van asbestmateriaal	Kunststof of -hars
Gebondenheid op basis van bindmiddel	Hecht
Hoeveelheid (gewicht - aantal)	<ul style="list-style-type: none"> 1,50 kg - 1 stuk
Totaal gewicht	1,50 kg
Eenvoudig bereikbaar	<p>Nee</p> <ul style="list-style-type: none"> Verwijdering tast de bouwkundige integriteit aan.
Bevestigingswijze	<ul style="list-style-type: none"> Geschroefd

Zorgvuldig beheren

- Zorg voor een veilig beheer en verwijder dit asbestmateriaal wanneer het bij werken eenvoudig bereikbaar wordt. Controleer de toestand jaarlijks op wijzigingen.
- Voer bijkomende staalname(s) uit.

- Eenvoudige handelingen: mag via doe-het-zelf of door werknemer(s) met opleidingsattest eenvoudige handelingen
Het betreft een nagenoeg onbeschadigde hechtgebonden toepassing uit kunststof waarin mogelijk asbest verwerkt zit. Volg bij de verwijdering de voorzorgs- en veiligheidsmaatregelen zoals geschikte kledij en PBM's, materialen niet breken, en zorg ook dat er geen andere personen in de buurt zijn bij de verwijdering.

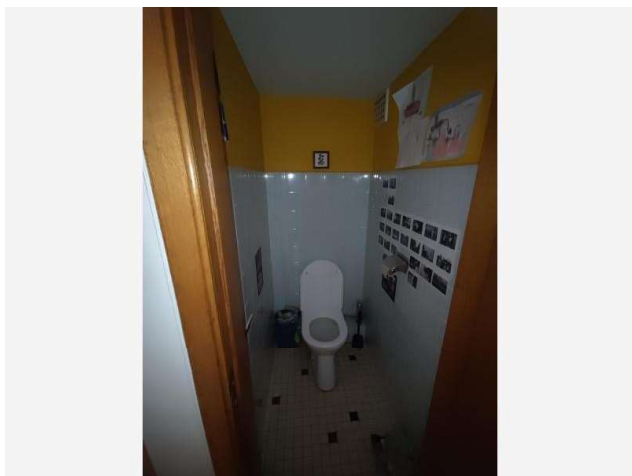
Vrije foto

Tegels kunnen verlijmd zijn met asbesthoudende lijm. Verdere controle bij verwijdering van het materiaal is nodig.

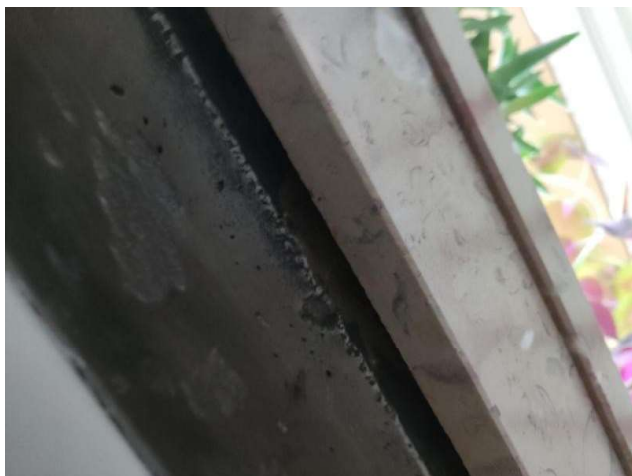
Vrije foto

De aangetroffen dorpels en vensterbanken uit natuursteen zijn niet de asbestverdachte varianten uit imitatiemarmer.

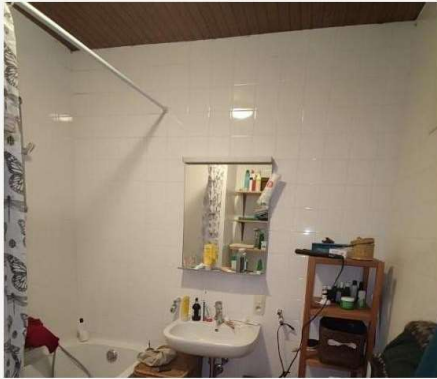
Vrije foto

Tegels kunnen verlijmd zijn met asbesthoudende lijm. Verdere controle bij verwijdering van het materiaal is nodig.

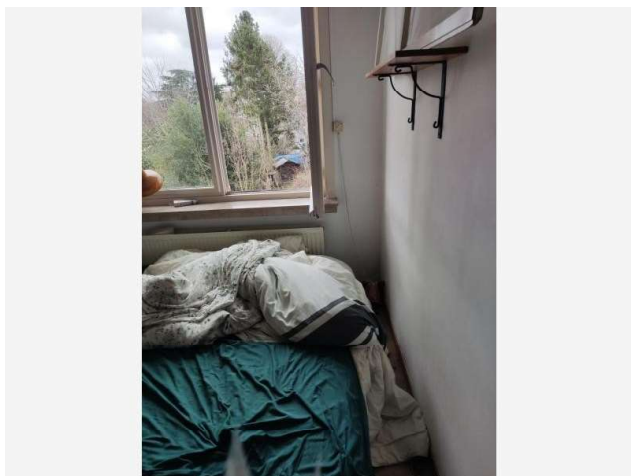
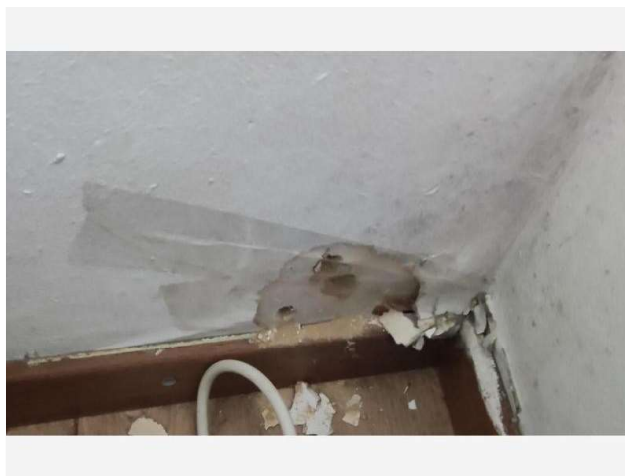
Fiche 6: Pleisterwerk wand

Geen asbest

#	Type	Referentie	Resultaat
6.1	Mengmonster	8047371 2A-WND	Geen asbest

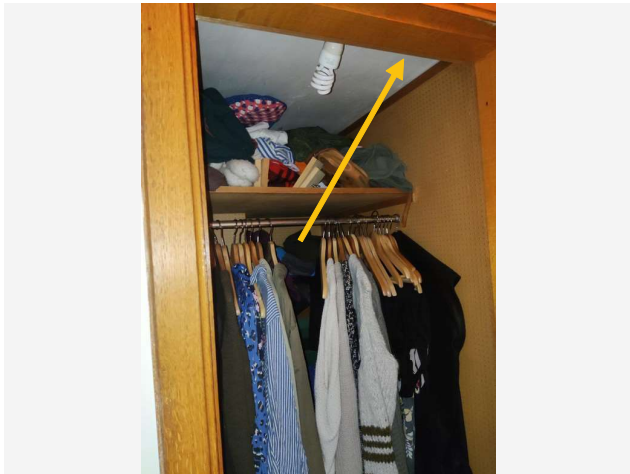
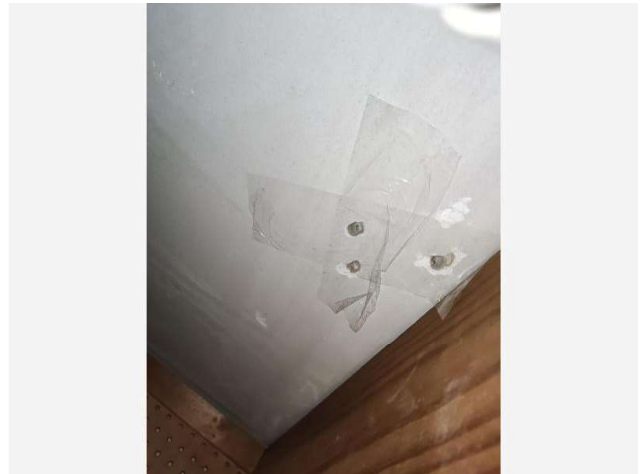
Fiche 7: Pleisterwerk plafond

Geen asbest

#	Type	Referentie	Resultaat
7.1	Mengmonster	8047372 2A-PLF	Geen asbest
