Asbestinventarisatetest

Biesthoevelaan 13, 2610 Antwerpen
Gemeenschappelijke delen

Attestnummer : 20240123-000180.000

Uitgegeven op : 23.01.2024

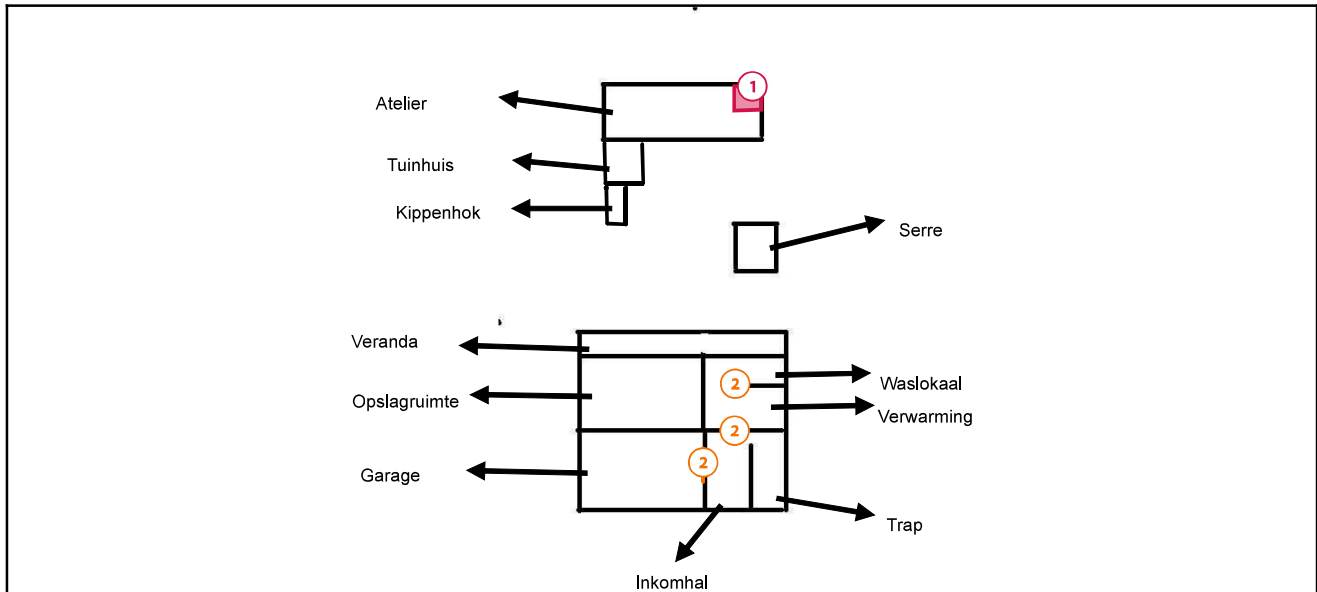
Plan 1.1: Gelijkvloers en tuin

Beschrijving	Type	Actie
1. Asbestcement golfplaat tuin	Asbestmateriaal	Dringend verwijderen
2. Bakelieten infrastructuurelementen	Asbestmateriaal	Maatregelen nemen

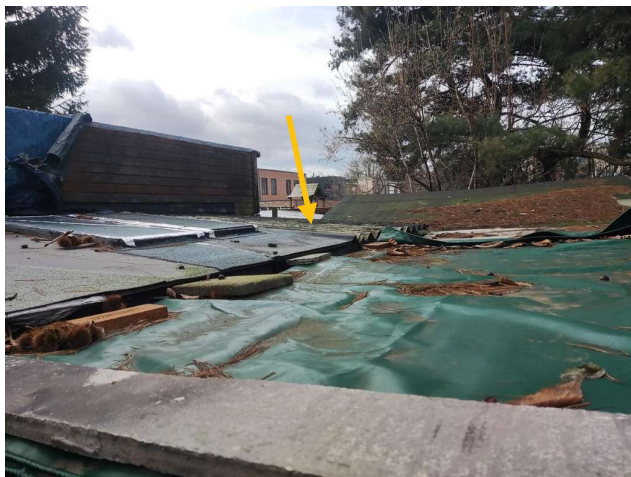
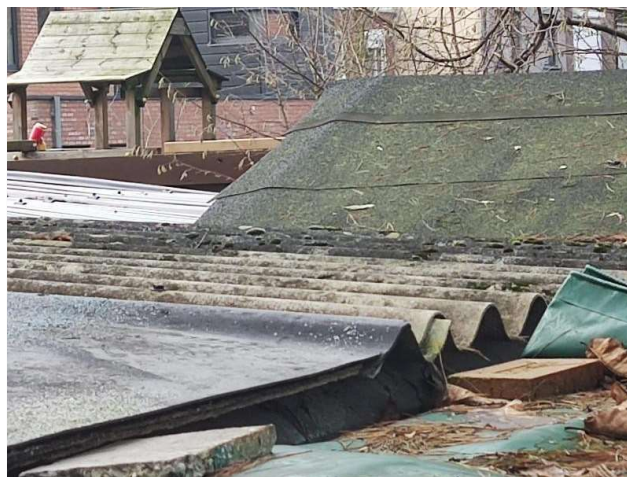
Eindbeoordeling materiaalrisico	Hoog materiaalrisico en/of hoge kans op vezelvrijgave
---------------------------------	---

Gebondenheid	Categorie 1: hechtgebonden in oorsprong
Asbestsoort (vezeltype)	Crocidoliet aanwezig
Asbestconcentratie	Laag (< 50%)
Afschermingsgraad van het gehele materiaal	Geheel of deels (ook) vrij aan de binnenlucht
Toestand van het materiaal	Matig beschadigd, matig verweerd

Beschrijving	Asbestcement golfplaat tuin
Omgeving	Grenst aan binnen- en buitenlucht
Primaire drager	Plat dak
Asbestmateriaal	Dak- en gevelbekleding - Golfplaat
Bindmiddel van asbestmateriaal	Cement
Gebondenheid op basis van bindmiddel	Hecht

Hoeveelheid (oppervlakte - aantal)	<ul style="list-style-type: none">• 8,00 m² - 1 stuk
Totale oppervlakte	8,00 m ²
Eenvoudig bereikbaar	Ja
Bevestigingswijze	<ul style="list-style-type: none">• Geklemd• Geschroefd
Identificatiemethode	Vaststelling zonder monstername
Destructieve handeling voor identificatie	Nee
Opmerking	locatie: werkruimte

- Sluit de ruimte luchtdicht af en vermijd het betreden van de ruimte.
- Verwijder dit asbestmateriaal zo snel mogelijk. Volg de toestand goed op.

- Eenvoudige handelingen: mag via doe-het-zelf of door werknemer(s) met opleidingsattest eenvoudige handelingen
De golfplaten dienen onder constante verneveling zorgvuldig te worden losgemaakt zonder te schuren of breken en afgevoerd te worden in afvalzakken bestemd voor asbest. De uitvoerders moeten vooraf voldoende beschermingsmaatregelen nemen (tyvek pak met afgeplakte wegwerphandschoenen over de mouwen en een mondmasker type FFP3 of hoger). Sneldraaiend of elektrisch gereedschap mag niet worden gebruikt bij de verwijdering. Zorg dat tijdens de verwijdering geen omstaanders aanwezig zijn en dat u de toepassing niet verder beschadigt (bv. door breken).

Eventueel slib dat in de dakgoot of onderdak blijft liggen, dient eveneens op een correcte en veilige manier te worden gereinigd en verwijderd.

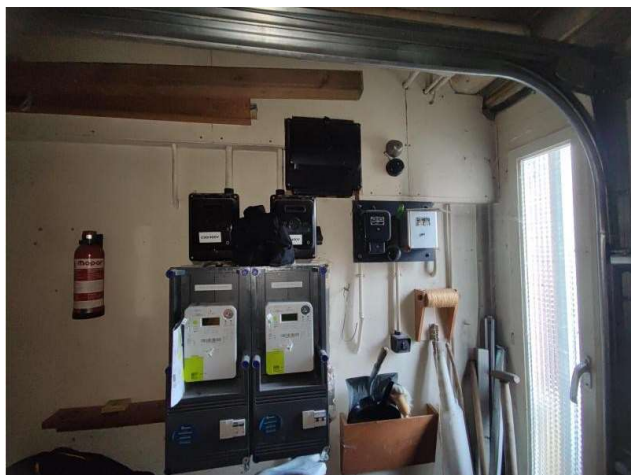
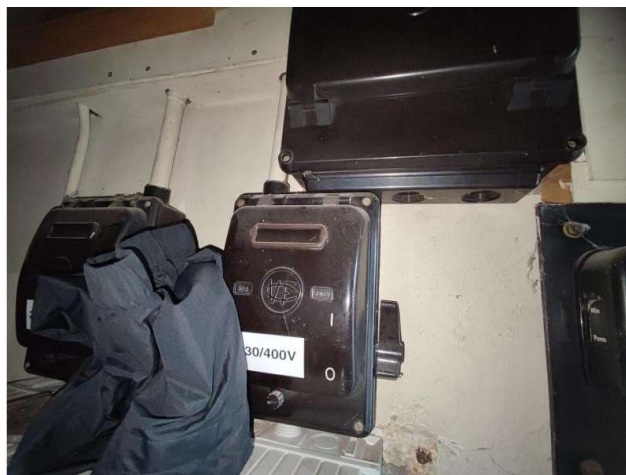
Eindbeoordeling materiaalrisico	Verhoogd materiaalrisico en/of verhoogde kans op vezelvrijgave
---------------------------------	--

Gebondenheid	Categorie 1: hechtgebonden in oorsprong
Asbestsoort (vezeltype)	Crocidoliet aanwezig
Asbestconcentratie	Laag (< 50%)
Afschermingsgraad van het gehele materiaal	Geheel of deels (ook) vrij aan binnenluchtstromen
Toestand van het materiaal	Licht beschadigd, licht verweerd. Intact materiaal type Pical – asbestboard of categorie III 'gebondenheid'

Beschrijving	Bakelieten infrastructuurelementen
Omgeving	Binnen
Primaire drager	Binnenwand
Asbestmateriaal	Bakelieten elektriciteitsinfrastructuur (zekeringskasten, lichtschakelaars)
Bindmiddel van asbestmateriaal	Kunststof of -hars
Gebondenheid op basis van bindmiddel	Hecht
Hoeveelheid (gewicht - aantal)	<ul style="list-style-type: none">• 3,00 kg - 1 stuk
Totaal gewicht	3,00 kg
Eenvoudig bereikbaar	Nee <ul style="list-style-type: none">• Verwijdering tast de bouwkundige integriteit aan.
Bevestigingswijze	<ul style="list-style-type: none">• Geschroefd

Identificatiemethode	Vaststelling zonder monstername
Destructieve handeling voor identificatie	Nee
Opmerking	De hechtgebonden bakelieten zekeringskasten en lichtschakelaars kunnen asbest bevatten.

- Zorg voor een veilig beheer en verwijder dit asbestmateriaal wanneer het bij werken eenvoudig bereikbaar wordt. Controleer de toestand jaarlijks op wijzigingen.
- Voer bijkomende staalname(s) uit.

- Eenvoudige handelingen: enkel door erkend asbestverwijderaar
Het betreft een hechtgebonden toepassing (kunststof) waarin mogelijk asbest verwerkt zit. Het materiaal is echter niet helemaal onbeschadigd, waardoor het enkel door een erkend asbestverwijderaar weggenomen mag worden.

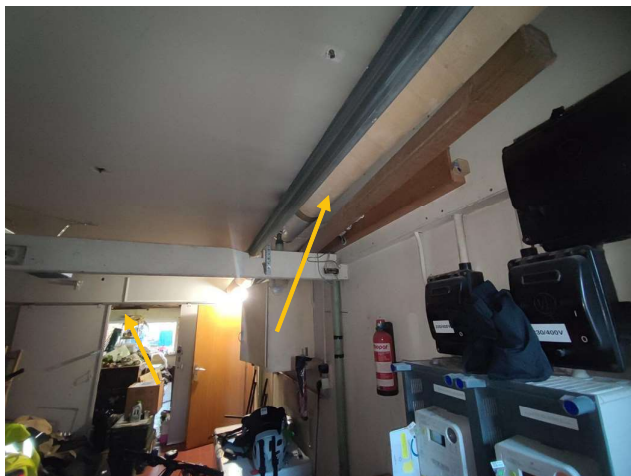
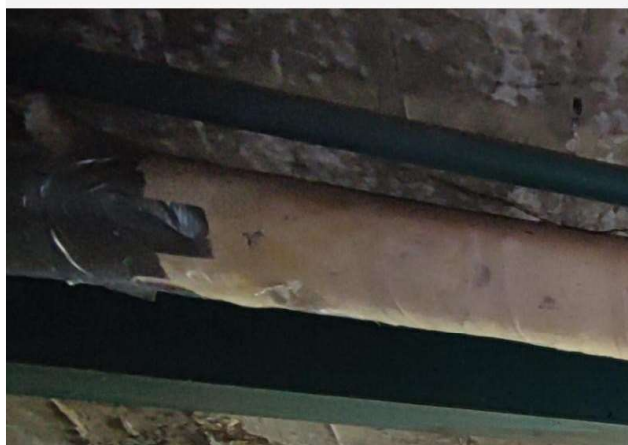
Geen asbest

#	Type	Referentie	Resultaat
3.1	Mengmonster	8047374 GD-R	Geen asbest

Beschrijving	CV-isolatie garage/stockage: rechte stukken
Omgeving	Binnen
Primaire drager	HVAC infrastructuur en uitrusting
Bindmiddel van materiaal	Gips - kalk

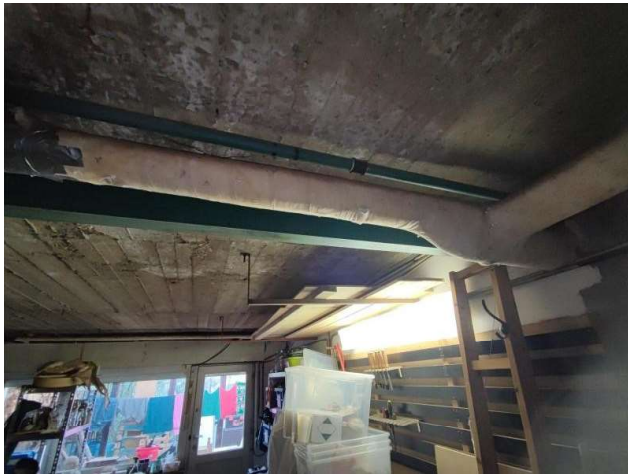
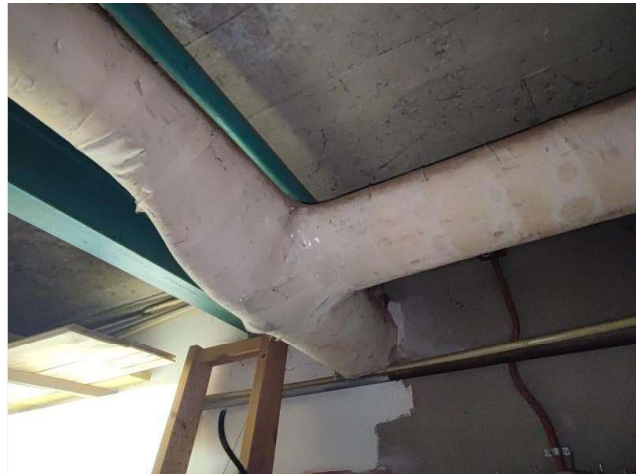
Geen asbest

#	Type	Referentie	Resultaat
4.1	Mengmonster	8047375 GD-BOCHT	Geen asbest

Beschrijving	CV-isolatie garage/stockage: bochten
Omgeving	Binnen
Primaire drager	HVAC infrastructuur en uitrusting
Bindmiddel van materiaal	Gips - kalk

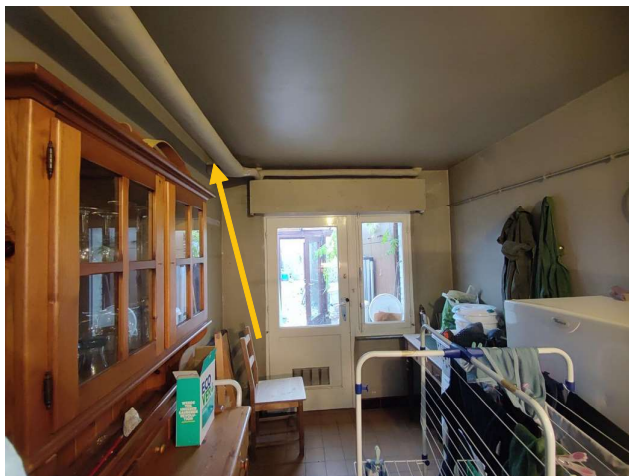
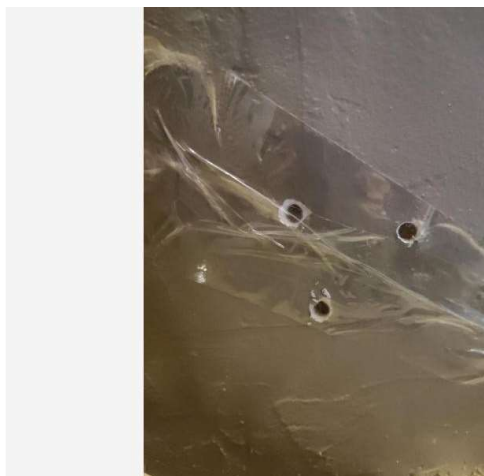
Fiche 5: Pleisterwerk plafond GLV

Geen asbest

#	Type	Referentie	Resultaat
5.1	Mengmonster	8047373 GD-PLF	Geen asbest

Beschrijving	Pleisterwerk plafond GLV
Omgeving	Binnen
Primaire drager	Plafond
Bindmiddel van materiaal	Gips - kalk

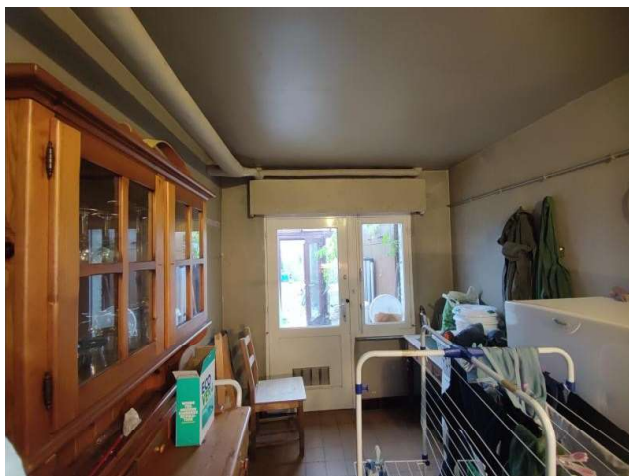
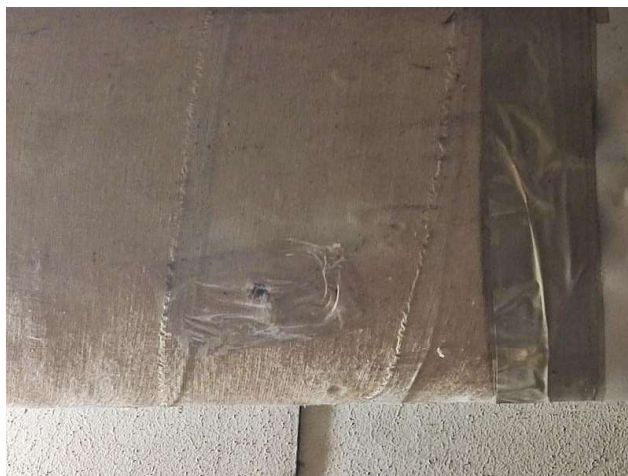
Geen asbest

#	Type	Referentie	Resultaat
6.1	Mengmonster	8047376 WP-R	Geen asbest

Beschrijving	CV-isolatie wasplaats: rechte stukken
Omgeving	Binnen
Primaire drager	HVAC infrastructuur en uitrusting
Bindmiddel van materiaal	Gips - kalk

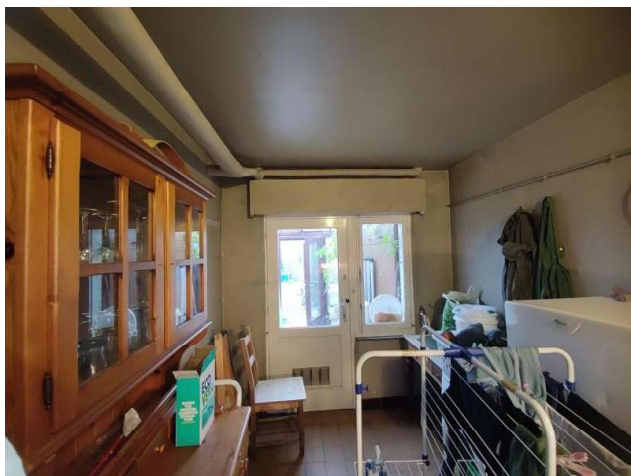
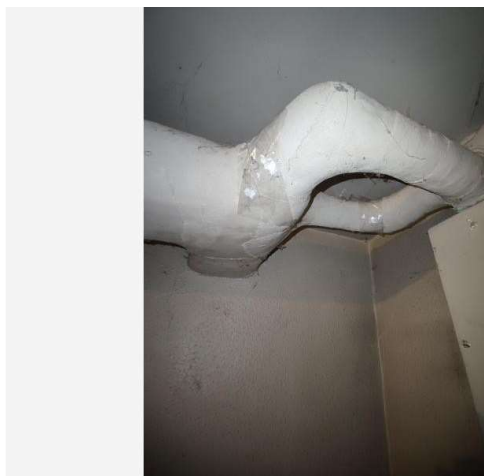
Fiche 7: CV-isolatie wasplaats: bochten

Geen asbest

#	Type	Referentie	Resultaat
7.1	Mengmonster	WP-BOCHT	Geen asbest

Beschrijving	CV-isolatie wasplaats: bochten
Omgeving	Binnen
Primaire drager	HVAC infrastructuur en uitrusting
Bindmiddel van materiaal	Gips - kalk
