# Asbestinventarisatetest

Gallo-Romeinenlaan 3/0101, 2550 Kontich

Attestnummer : 20261008-000213.000

Uitgegeven op : 08.10.2026

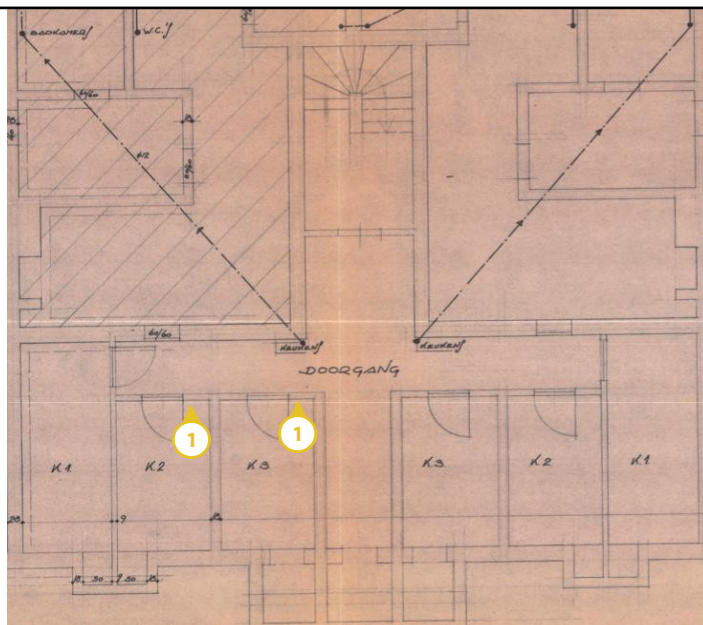
## Plan 1.1: Kelder nr 3

Schakelaars aan de binnenzijde van iedere private kelder

| Beschrijving | Type | Actie |
|---|---|---|
| 1. Bakeliet schakelaar(s) | Asbestmateriaal | Zorgvuldig beheren |

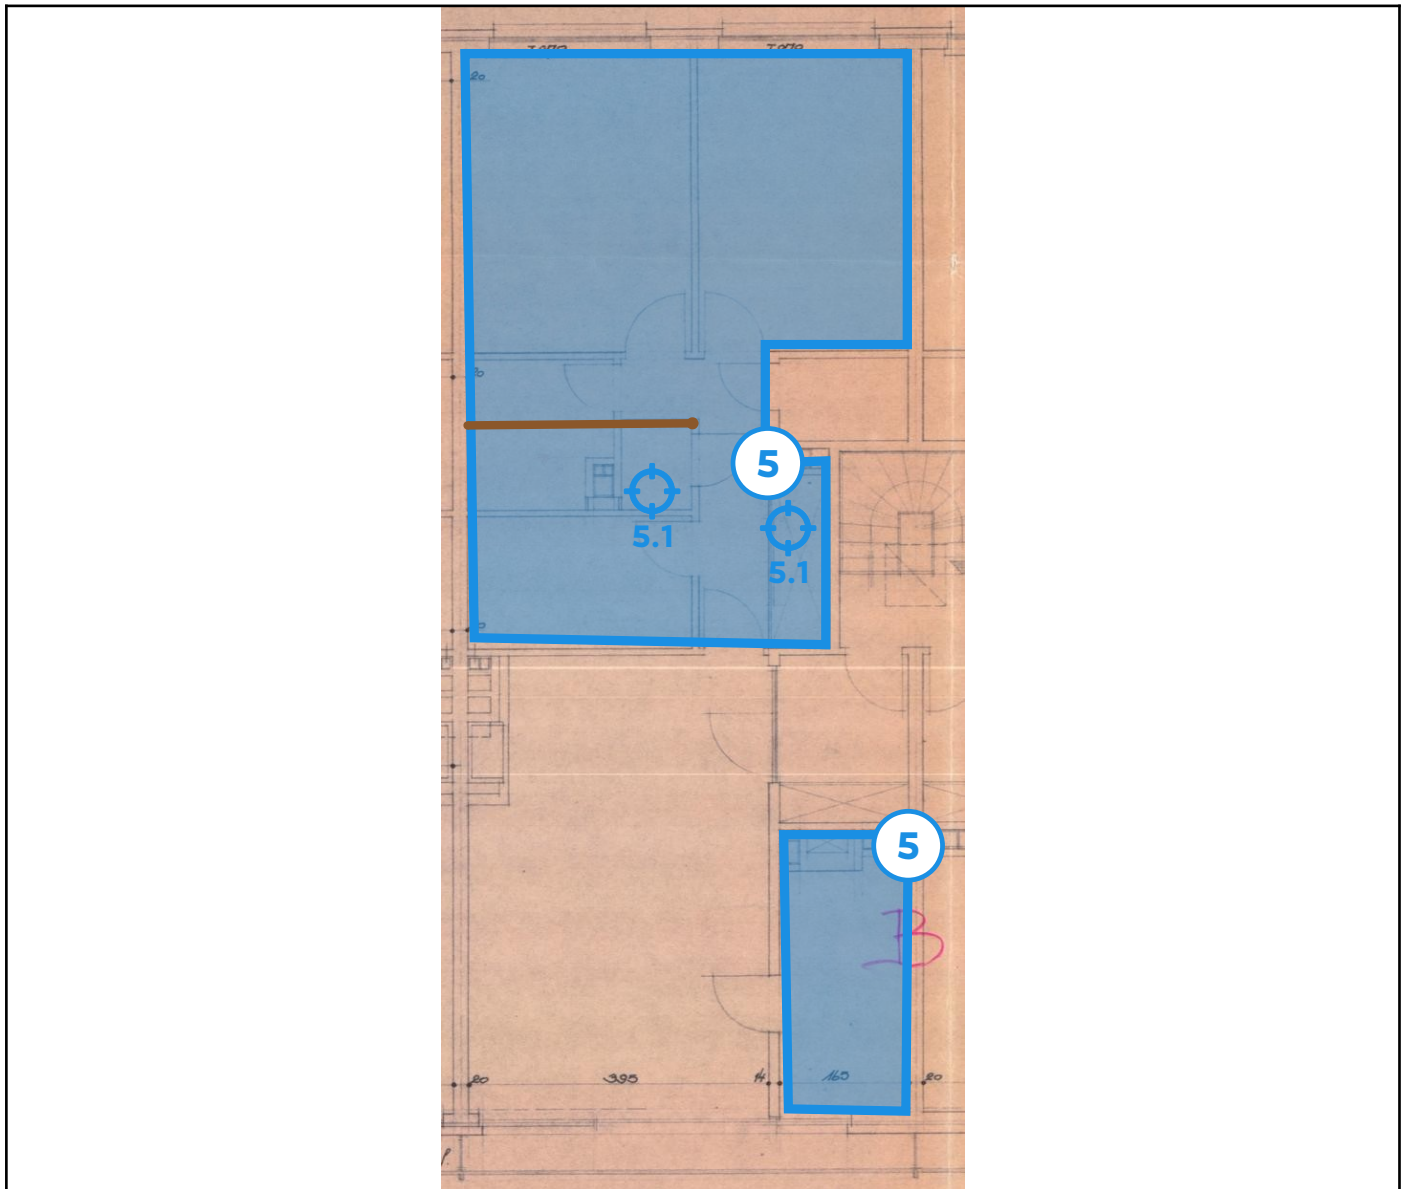
## Plan 1.2: Verdieping +1

| Beschrijving | Type | Actie |
|---|---|---|
| 5. Bepleistering plafond | Geen asbest | - |
| 5.1 Code: staal 02 | Mengmonster | - |

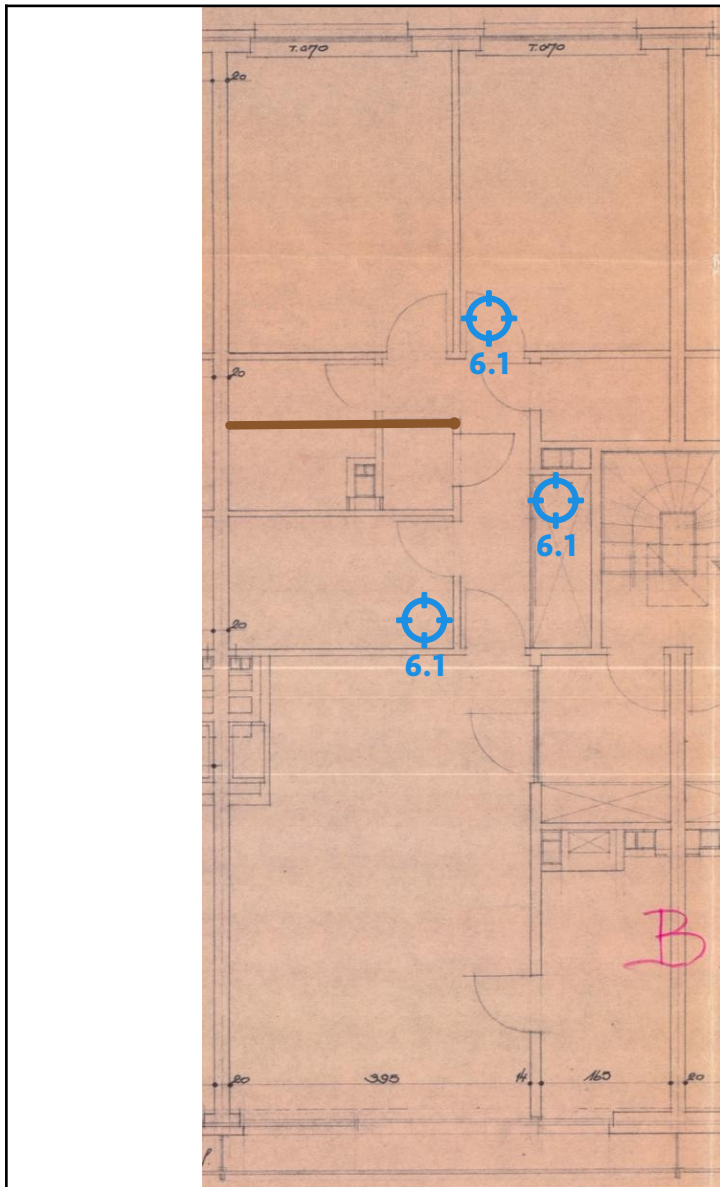
## Plan 1.3: Verdieping +1

Alle binnenmuren zijn  
bepleisterd

| Beschrijving | Type | Actie |
|---|---|---|
| 6. Bepleistering muren | Geen asbest | - |
| 6.1 Code: staal 01 | Mengmonster | - |

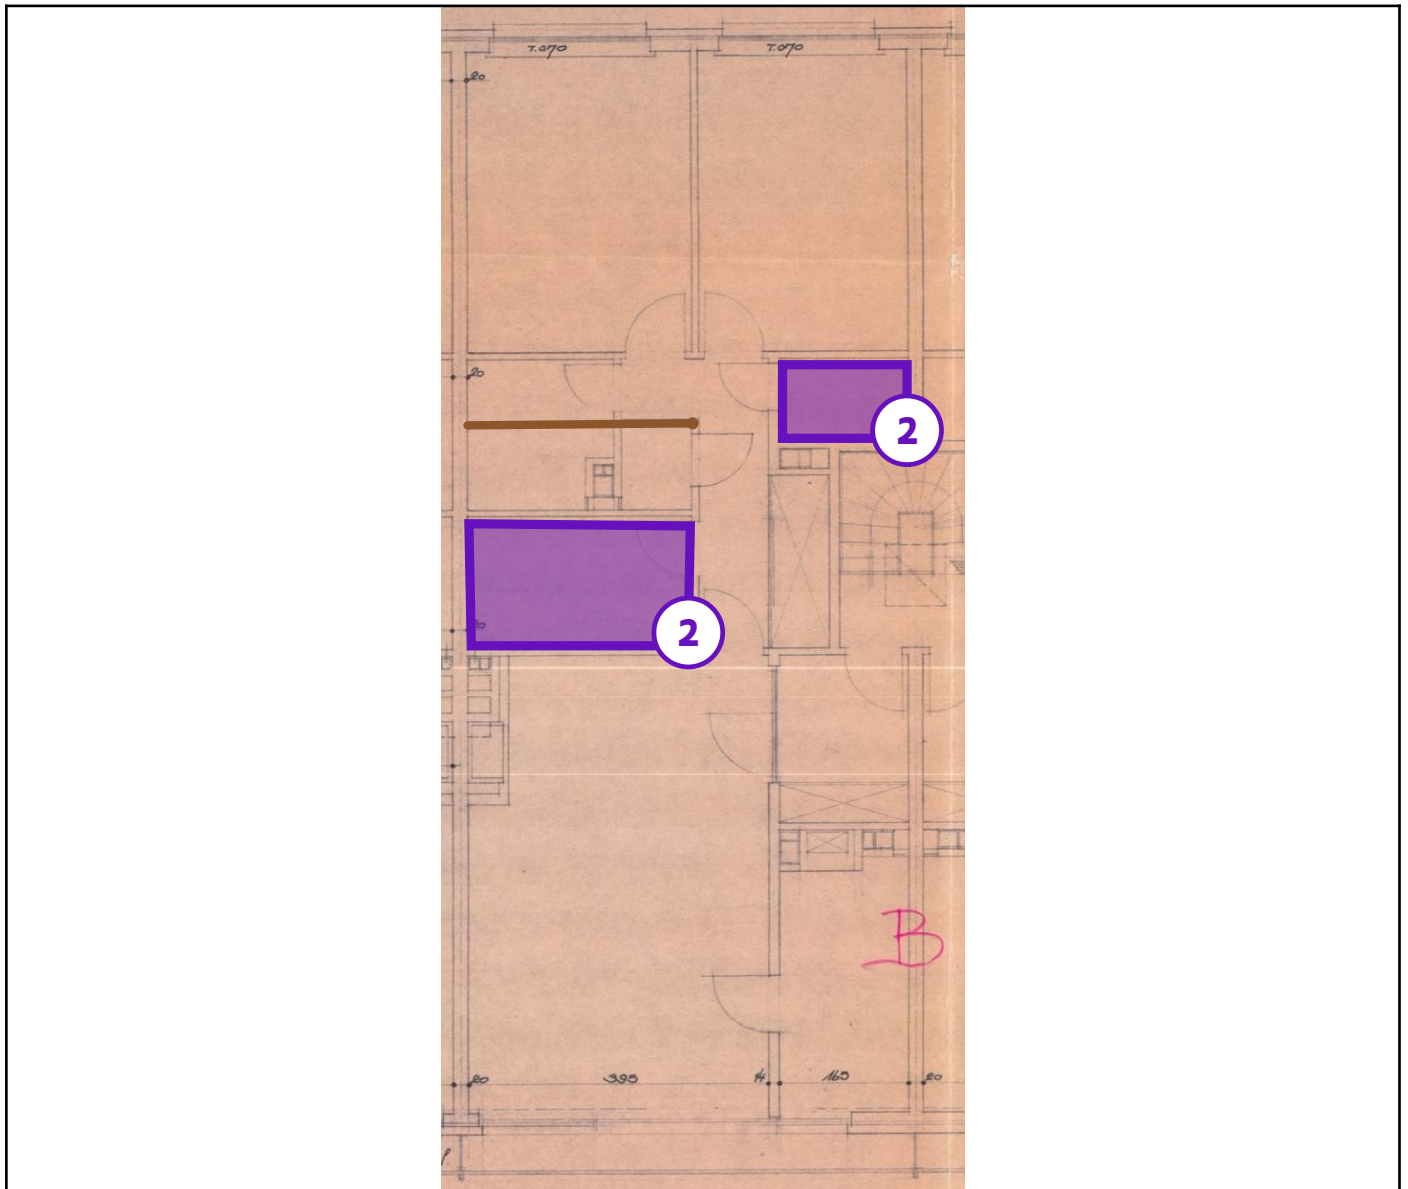
## Plan 1.4: Verdieping +1

| Beschrijving | Type | Actie |
|---|---|---|
| 2. Tegellijn achter faience badkamer en toilet | Advies | - |

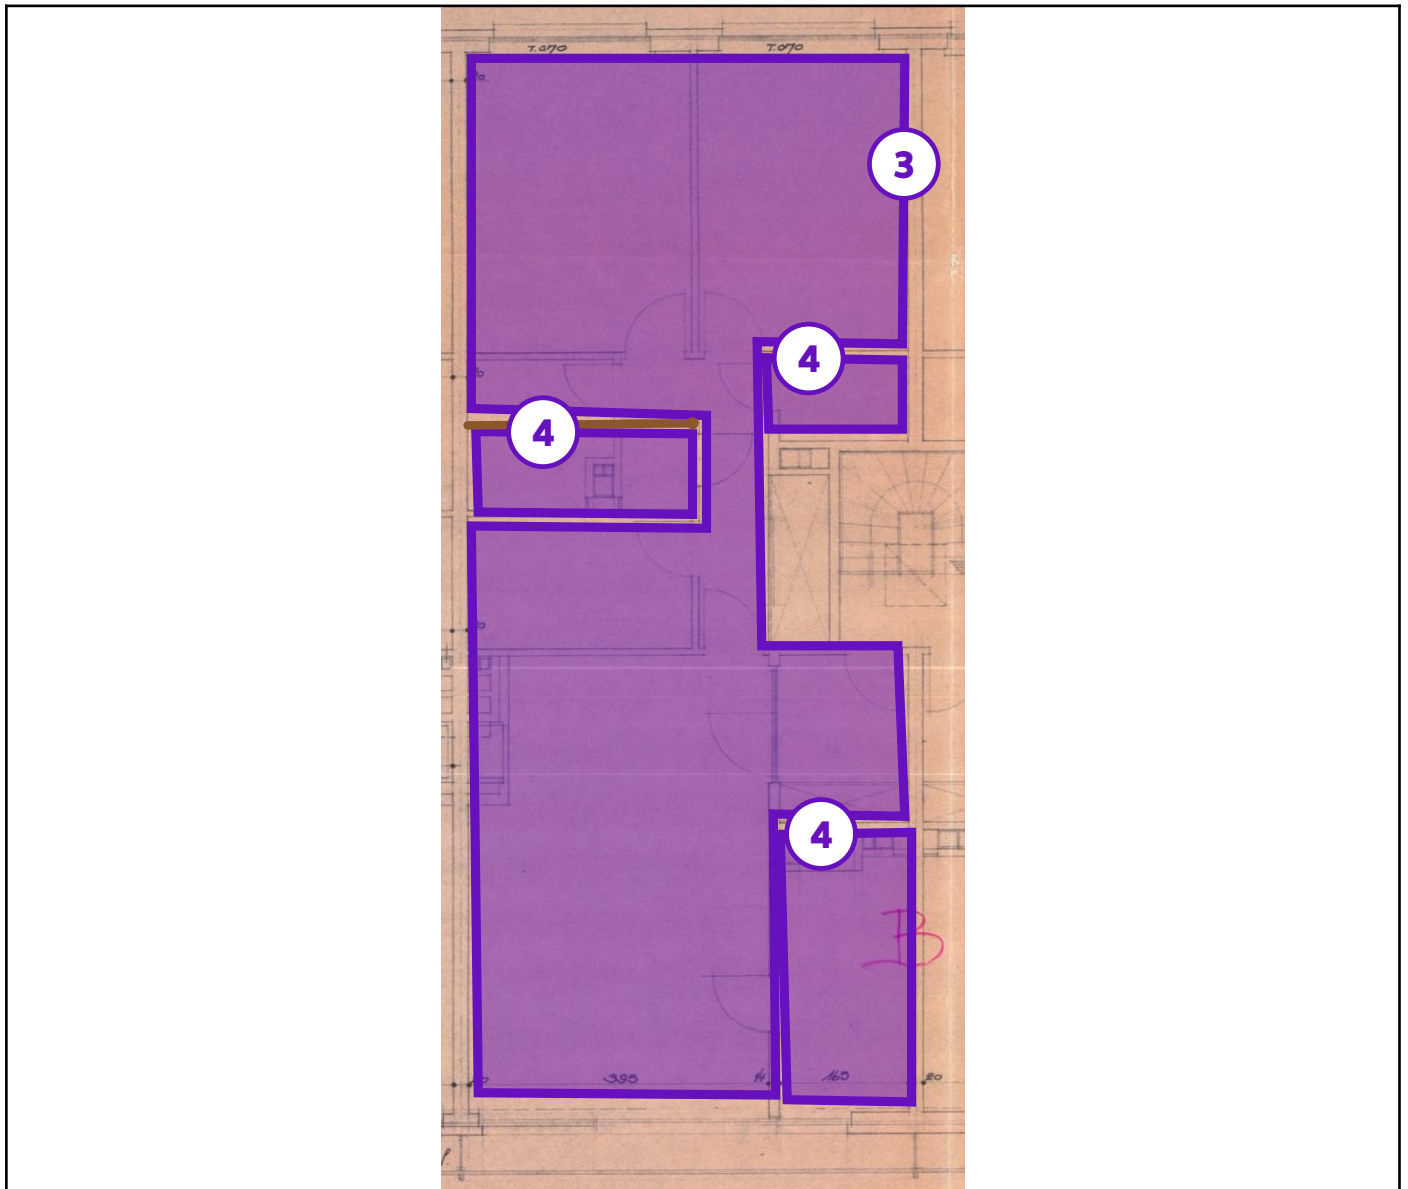
## Plan 1.5: Verdieping +1 kopie

| Beschrijving | Type | Actie |
|---|---|---|
| 3. Afwerkingsmateriaal onder laminaat | Advies | - |
| 4. Afwerkingsmateriaal onder vaste vloertegels | Advies | - |

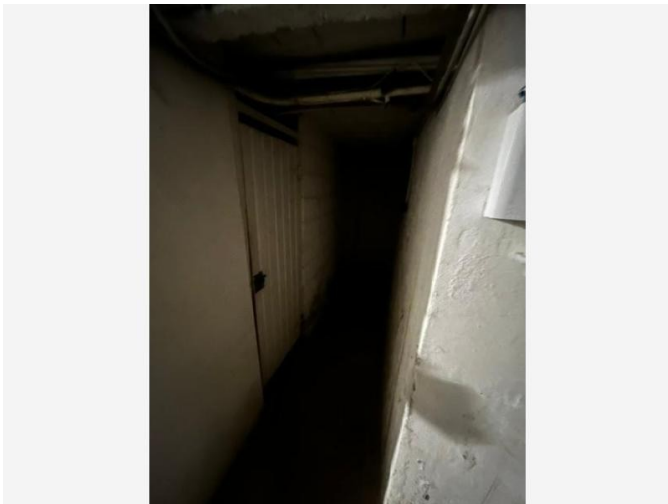
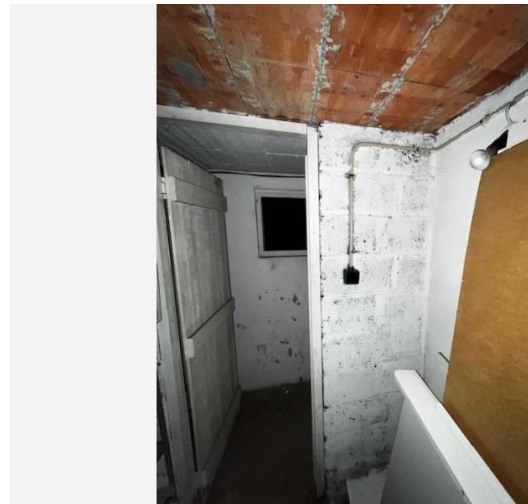
Overzichtsfoto

Detailfoto

Het asbestmateriaal valt onder de mijlpaal van 2040.

| Eindbeoordeling materiaalrisico | Laag materiaalrisico en/of verlaagde kans op vezelvrijgave |

| Asbestsoort (vezeltype) | Crocidoliet aanwezig |
| Toestand van het materiaal | Onbeschadigd, niet verweerd |

| Beschrijving | Bakeliet schakelaar(s) |

- Zorg voor een veilig beheer. Vermijd het beschadigen van het asbestmateriaal. Controleer de toestand jaarlijks op wijzigingen.

- Eenvoudige handelingen: mag via doe-het-zelf of door werknemer(s) met opleidingsattest eenvoudige handelingen  
Raadpleeg de actuele wetgeving op de website van OVAM. Onder strikte voorwaarden kan het eventueel toegestaan zijn om deze toepassing zelf te verwijderen. Bij twijfel wordt echter sterk aangeraden om een erkende asbestverwijderaar te raadplegen. Zorg er bovendien voor dat u zich goed informeert via de websites van OVAM en andere officiële bronnen over de vereiste persoonlijke beschermingsmaatregelen en de richtlijnen voor het veilig verwijderen van asbest.

Houd er rekening mee dat deze toepassingen vaak onder spanning staan. Het is daarom aan te raden om ook een elektricien te raadplegen, aangezien het werken aan of verwijderen van deze toepassingen specifieke technische kennis vereist.

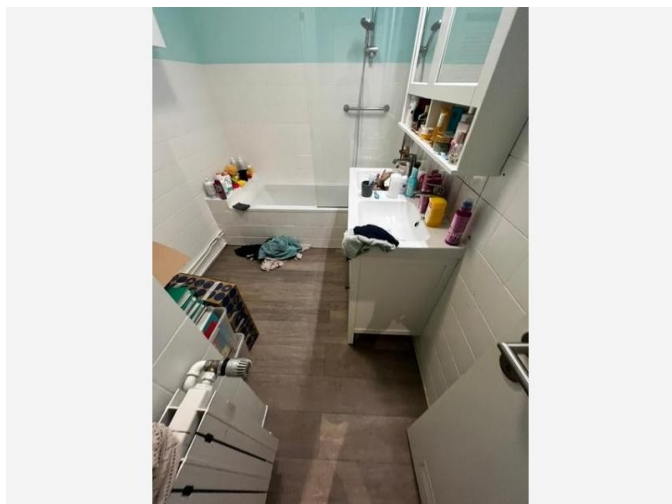
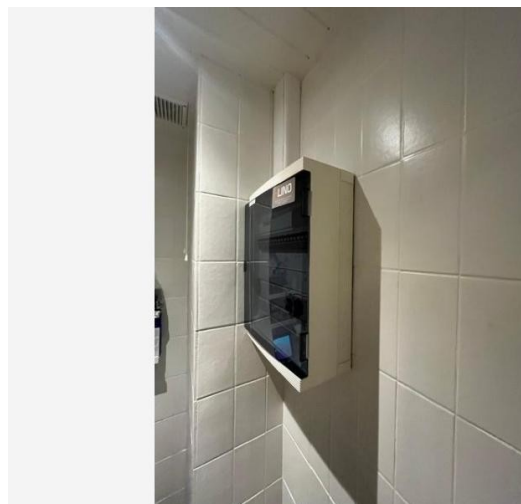
Situeringfoto

Detailfoto

Tegellijm achter faience tegels onbekend, samenstelling nagaan bij ontmantelingswerken

In het toilet en de badkamer zijn wandtegels geplaatst. Deze zijn niet-asbestverdacht. In het kader van het niet destructief onderzoek konden eventuele onderliggende lijmlagen niet geïnspecteerd worden.

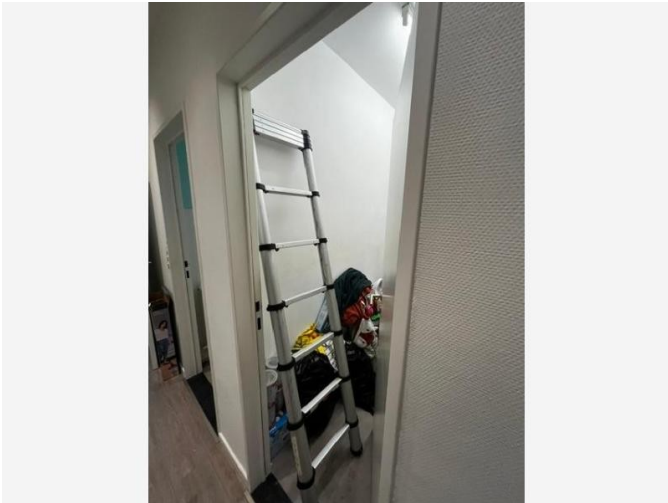
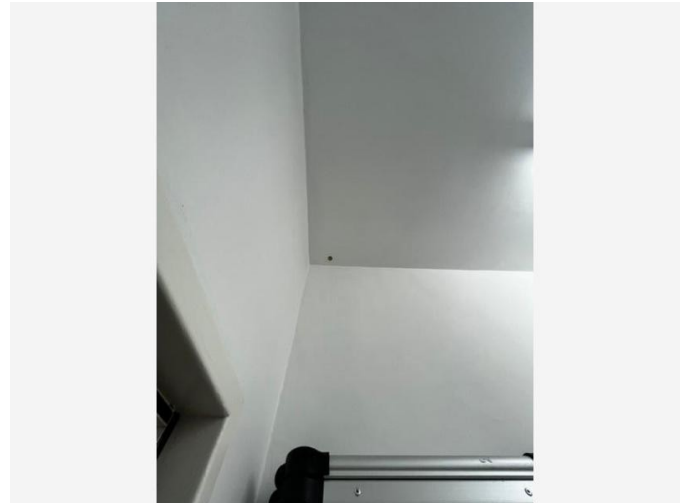
## Fiche 5: Bepleistering plafond

Overzichtsfoto

Detailfoto

Geen asbest

| # | Type | Referentie | Resultaat |
|---|---|---|---|
| 5.1 | Mengmonster | staal 02 | Geen asbest |

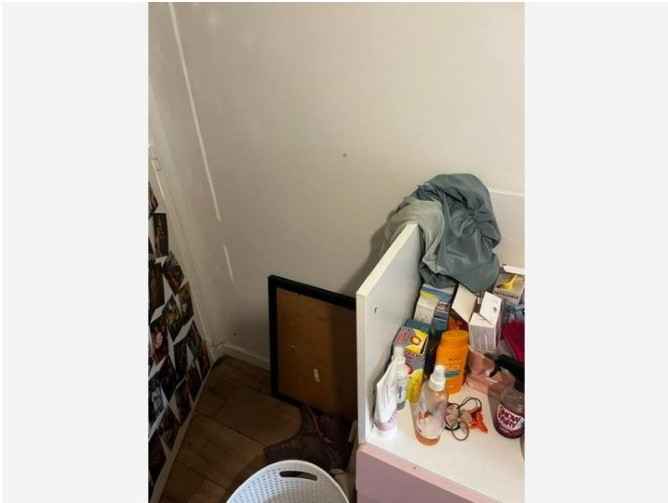
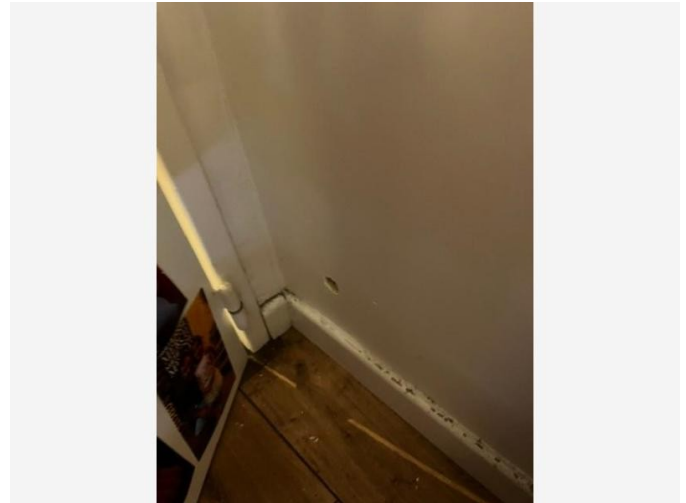
## Fiche 6: Bepleistering muren

Overzichtsfoto

Detailfoto

Geen asbest

| # | Type | Referentie | Resultaat |
|---|---|---|---|
| 6.1 | Mengmonster | staal 01 | Geen asbest |

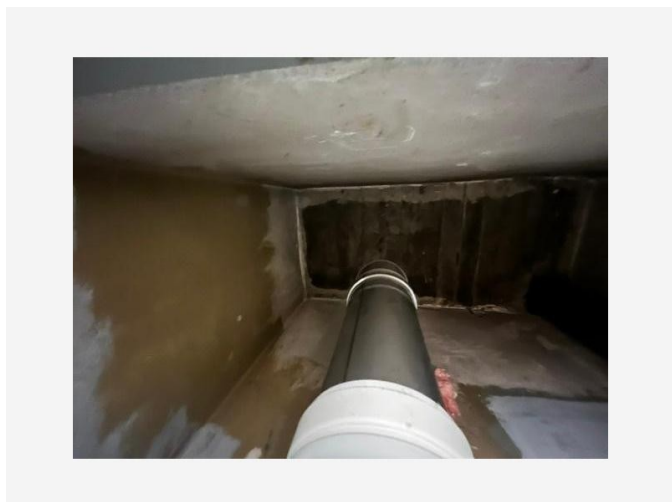
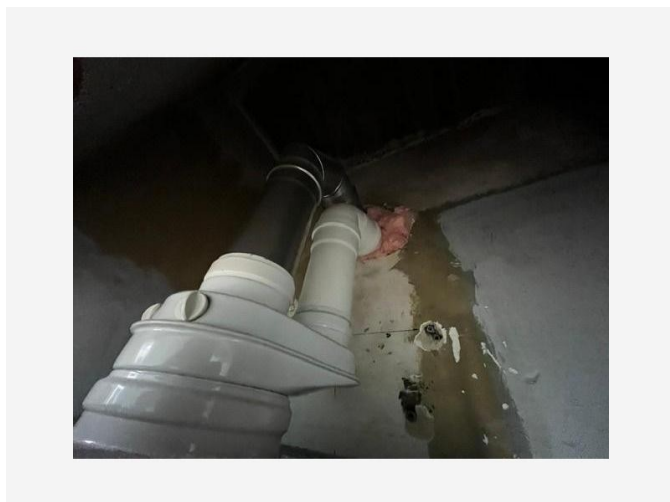
### Fiche 7: Rookgaskanaal

| Beschrijving | Notitie | Terug te vinden op plannen |
|---|---|---|
| Fiche 7: Rookgaskanaal | - | - |

*Situeringfoto*

*Detailfoto*

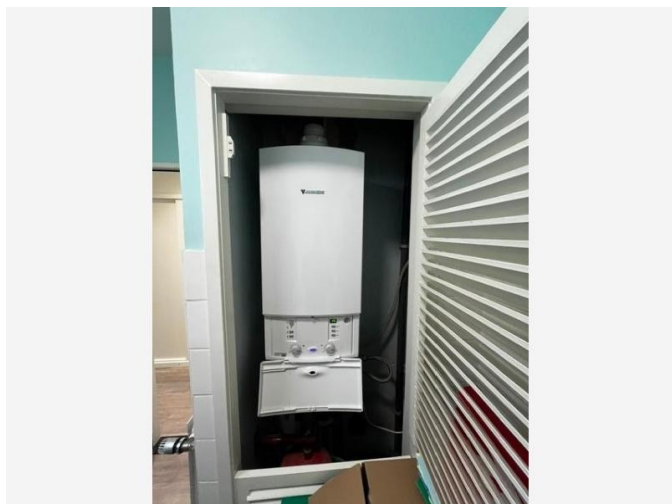
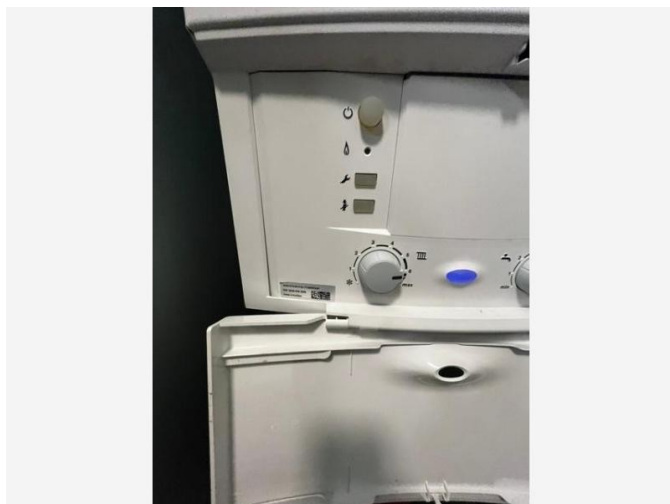
### Fiche 8: Stookketel

| Beschrijving | Notitie | Terug te vinden op plannen |
|---|---|---|
| Fiche 8: Stookketel | Referentie volgens tabel en code op toestel<br>Junkers (zie bewijsdocument)<br><br>Bouwjaar 2020 | - |
